Observatorio Vulcanológico y Sismológico
de Costa Rica. OVSICORI-UNA
**Circunvalación al Cráter Activo Volcán Turrialba: Resumen de
Cambios Cardinales.**

(Reporte de campo: 15 de febrero de 2019)

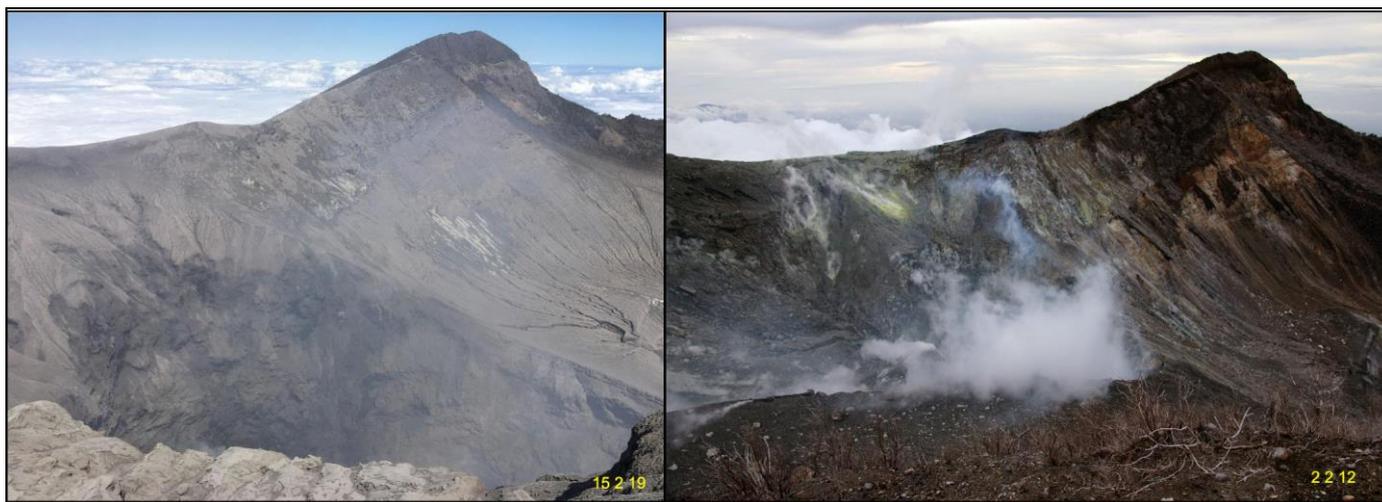
La primera parada (al sur) muestra un adelgazamiento de esa pared por colapso y posterior erosión relacionada con la actividad destructiva a partir de octubre 2014. Comparado con años previos al 2012 donde el borde mantenía una exuberante vegetación de paramo, ahora solo resta un empinado filo cubierto por una capa de unos 2m de materiales heterogéneos que alcanzaron la pared externa sur hasta varios cientos de metros; pendiente abajo. Al ser este sector el más alto de la cuenca del Río Aquíares se explican las avenidas cargadas de ceniza y otros materiales que bajaron hacia la ciudad de Turrialba entre el 2015 y 2016. Fig. 1.

Fig.1. Par comparativo desde el sur mirando hacia el norte. Al fondo cerro San Carlos.

La imagen de la izquierda muestra el borde superior del cráter actual mientras que la de la derecha muestra remanentes de la vegetación.

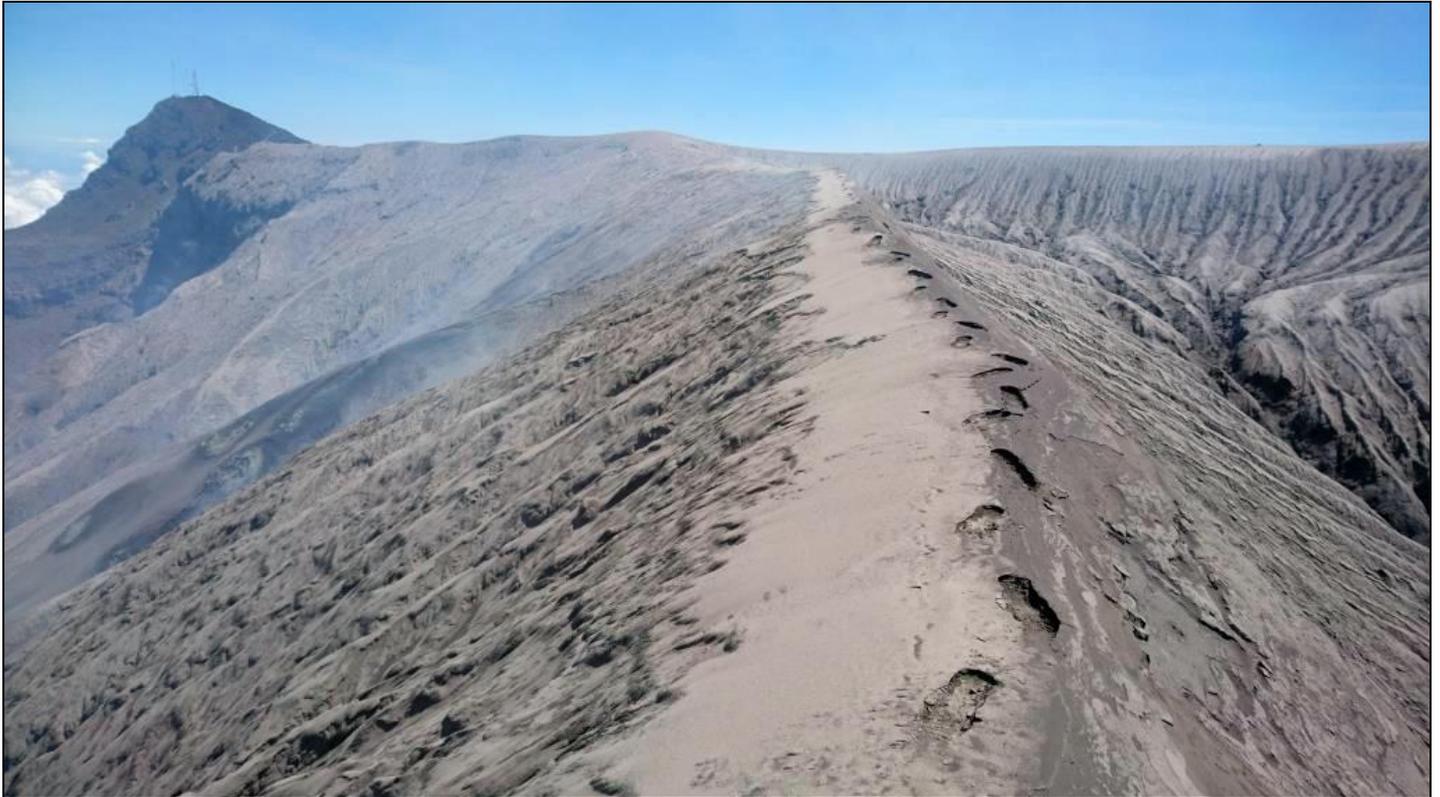
Continuando en el SW este es uno de los sectores, junto al oeste, donde se alcanzan máximos espesores por materiales expulsados. Un perfil estratigráfico realizado en el sitio muestra aproximadamente 6 metros de diferencia; comparado con el relieve de antes del 2010. Por la altura alcanzada en el sector mucho de este material se desliza hacia la cabecera de la quebrada Paredes y otros drenajes que llevan sus aguas hasta el Río Toro Amarillo (en dirección NW). Si bien en estas condiciones ese discurrir de material es pasivo, en condiciones de fuerzas extraordinarias podría moverse de modo brusco, pendiente abajo.

Debido al abundante relleno la topografía de este sector cambió radicalmente, donde antes había depresiones ahora se notan relieves aplanados. También por el espesor de los depósitos las cárcavas producidas por los periodos lluviosos, son profundas y abundantes en todas direcciones. Fig. 2.

Fig. 2. Sector aplanado por caída abundante de materiales. A la izquierda, a lo lejos, cerro Porfía.

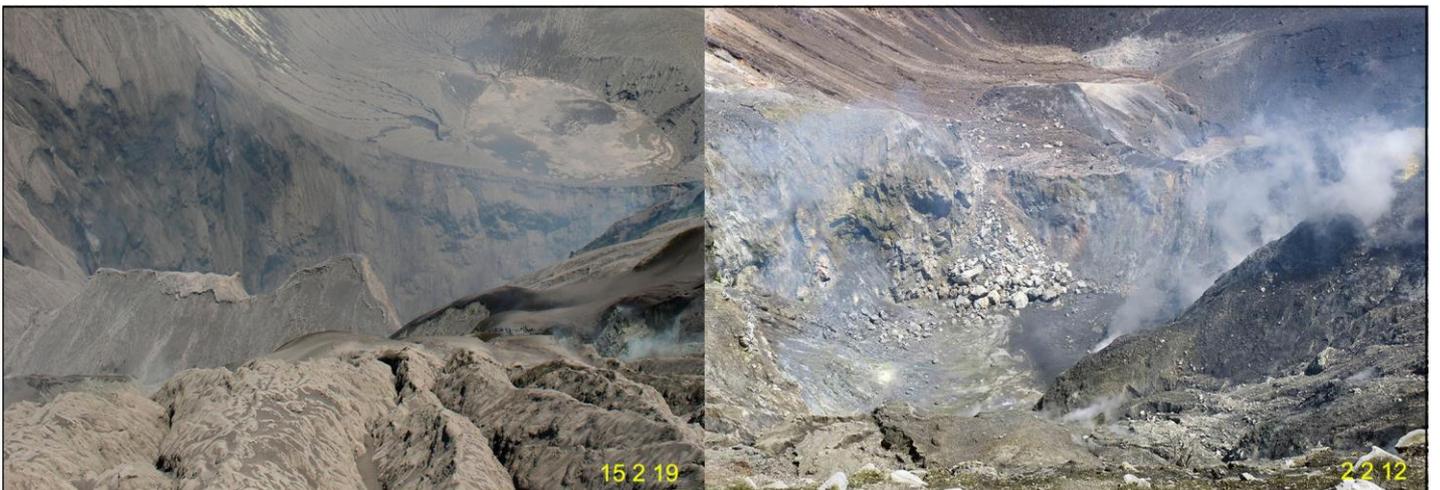
Desde este sector se puede comparar los cambios agudos de la cavidad (comparar en fig. 3). Lo que en 2012 era todavía un cráter con una profundidad de unos 50m, en este tiempo y desde este borde oeste la profundidad supera fácilmente 300m. Los cambios sufridos comprenden ensanchamiento inicial por las erupciones destructivas de los primeros meses pero también la caída intermitente de porciones de las paredes, erosión y escorrentía. Dados los cambios profundos observados prácticamente no hay elementos naturales como referencia para fines comparativos; todo esta cambiado.

Fig. 3. Par comparativo del cráter activo. Las transformaciones son autoexplicativas.

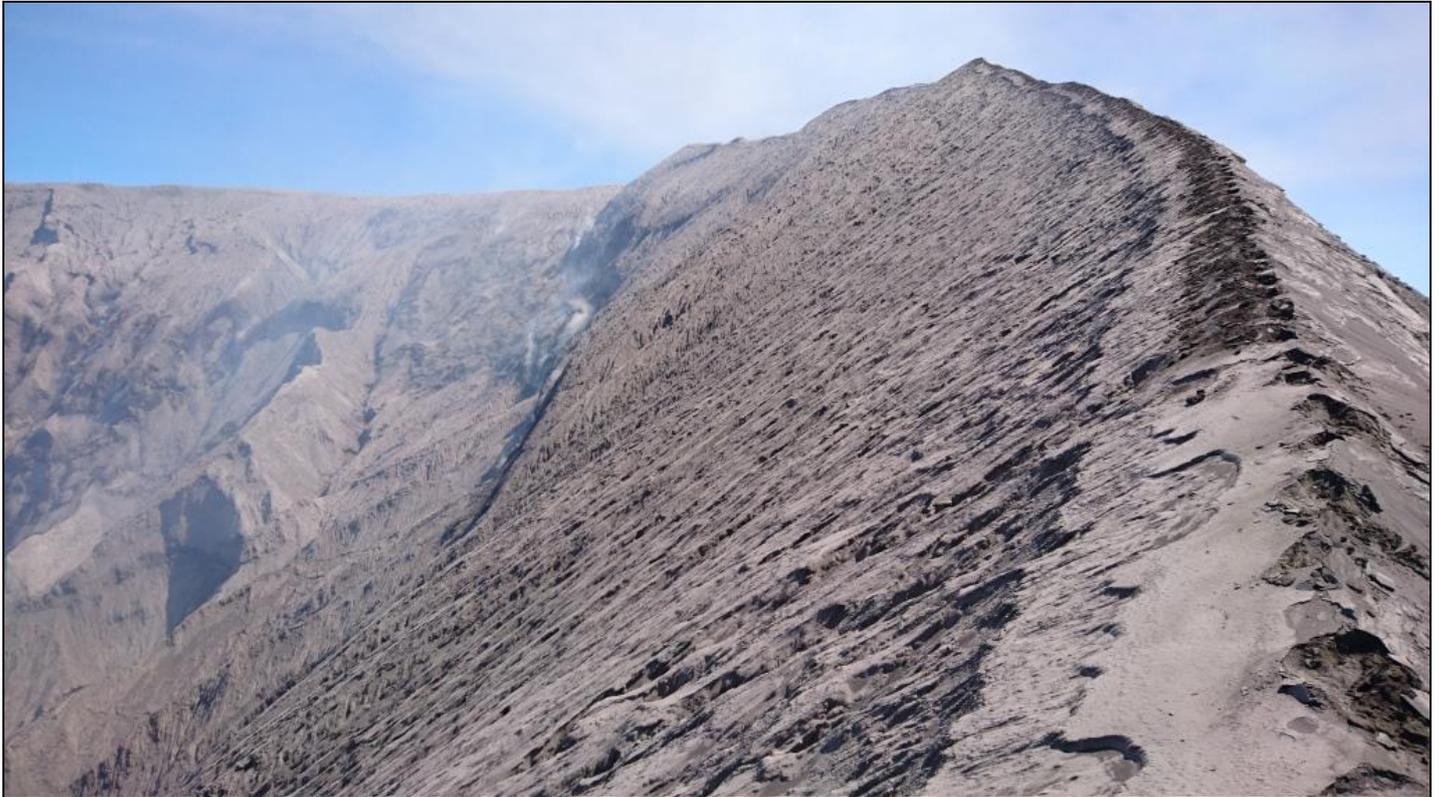
Por su parte lo que fue siempre un delgado risco, hacia el NW, lo sigue siendo solo que varios metros más empinado y con materiales no consolidados. En el pasado el signo de vida que mantenían estos desfiladeros eran las huellas y deposiciones dejadas por coyotes, más en esta ocasión no hay evidencias de este tipo. Fig. 4.

Fig. 4. Borde NW. En el 2012 todavía se apreciaban aquí arbustos y plantas de paramo.

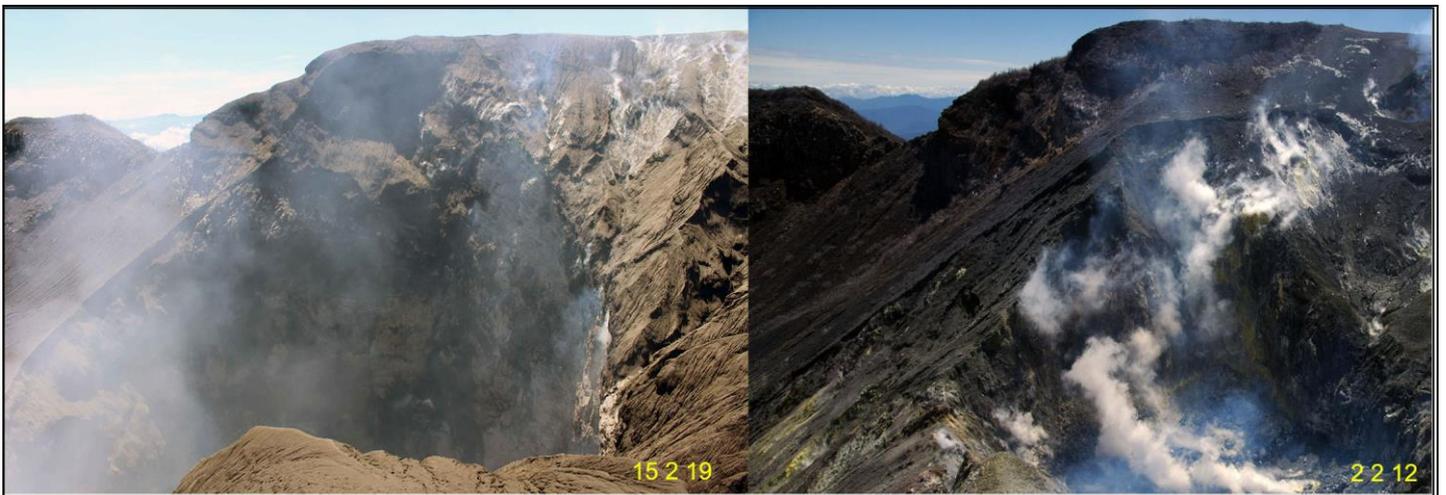
El último punto cardinal comparativo (al norte) también muestra en toda su magnitud la profundidad de los cambios. En la foto de la derecha se nota como el terreno, alrededor del cráter, en subsidencia ya indicaba la porción que podía ser involucrada en futuras erupciones. Parte de esta sección fue volada por las erupciones de los primeros meses de este periodo eruptivo. Lo que antes era una pared con pendientes suavizadas por deslizamientos y abanicos de materiales

Fig. 5. Visto desde el norte el cráter en el 2012, la cicatriz, de la sección que luego desaparecería.

suelos es ahora un corte de 90° que se observa, en su mayor parte, como roca sólida.

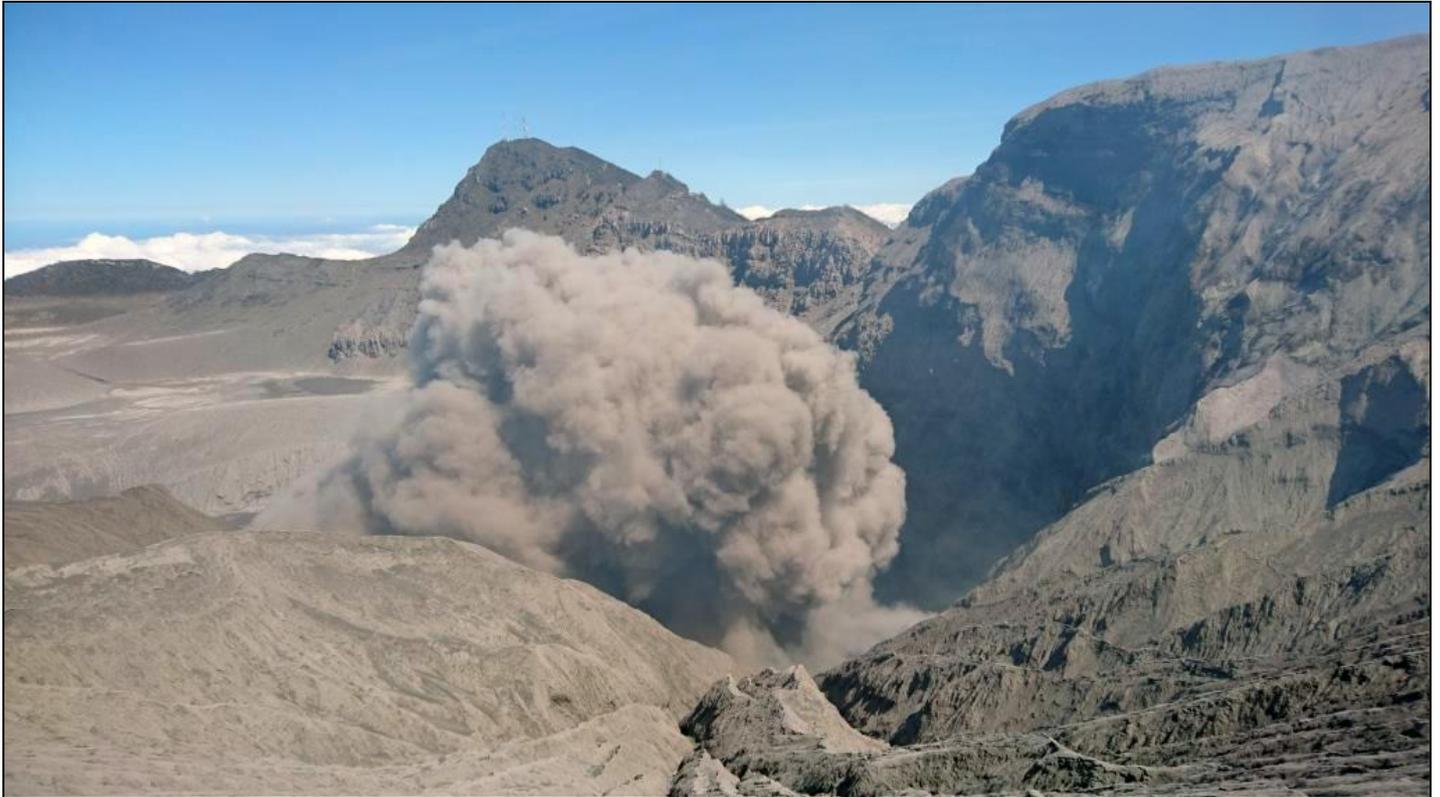
La parada 6 ilustra una sección del NE hacia donde rara vez cayeron montos significativos de ceniza o fragmentos o bien cuando cayeron fueron rápidamente movidos hacia las partes bajas del cráter por la fuerte pendiente. En ocasión de nuestra visita las erupciones conteniendo ceniza solo se presentaron por la tarde lo que facilito el recorrido y el alcance de objetivos. Fig. 6.

Fig. 6. Una de las pocas erupciones que solo aparecieron por la tarde.

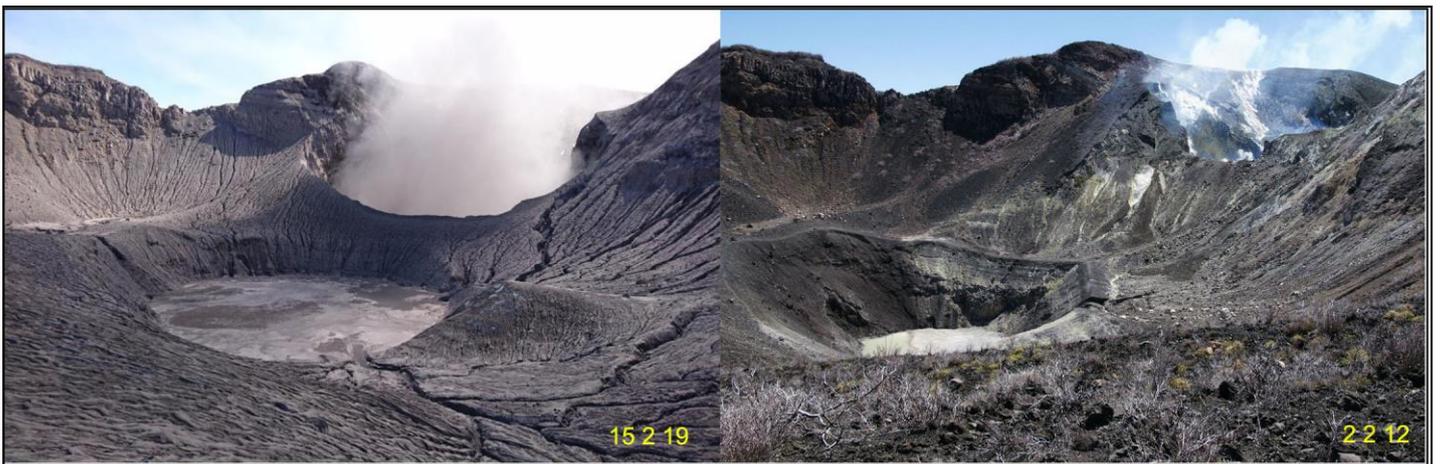
Finalmente la vista desde el este tampoco deja dudas de los cambios acumulados en años recientes. La imagen de la izquierda muestra la cercanía del cráter ensanchado del oeste con respecto al 2012. También se aprecia el tapizado del fondo de esa parte de la caldera por la caída subsecuente de materiales de todo tamaño. El borde inferior de ese cráter oeste podría verse aún más bajo de no ser porque ha sido rellenado por al menos 4 metros de materiales diversos. Nótese también el nivel de relleno que muestra el cráter central (primer plano) comparado con el de 2012 cuando alcanzaba una profundidad de unos 15m. Fig. 7.

Fig. 7. Desde el este se notan cambios radicales que afectaron las cercanías del cráter activo.

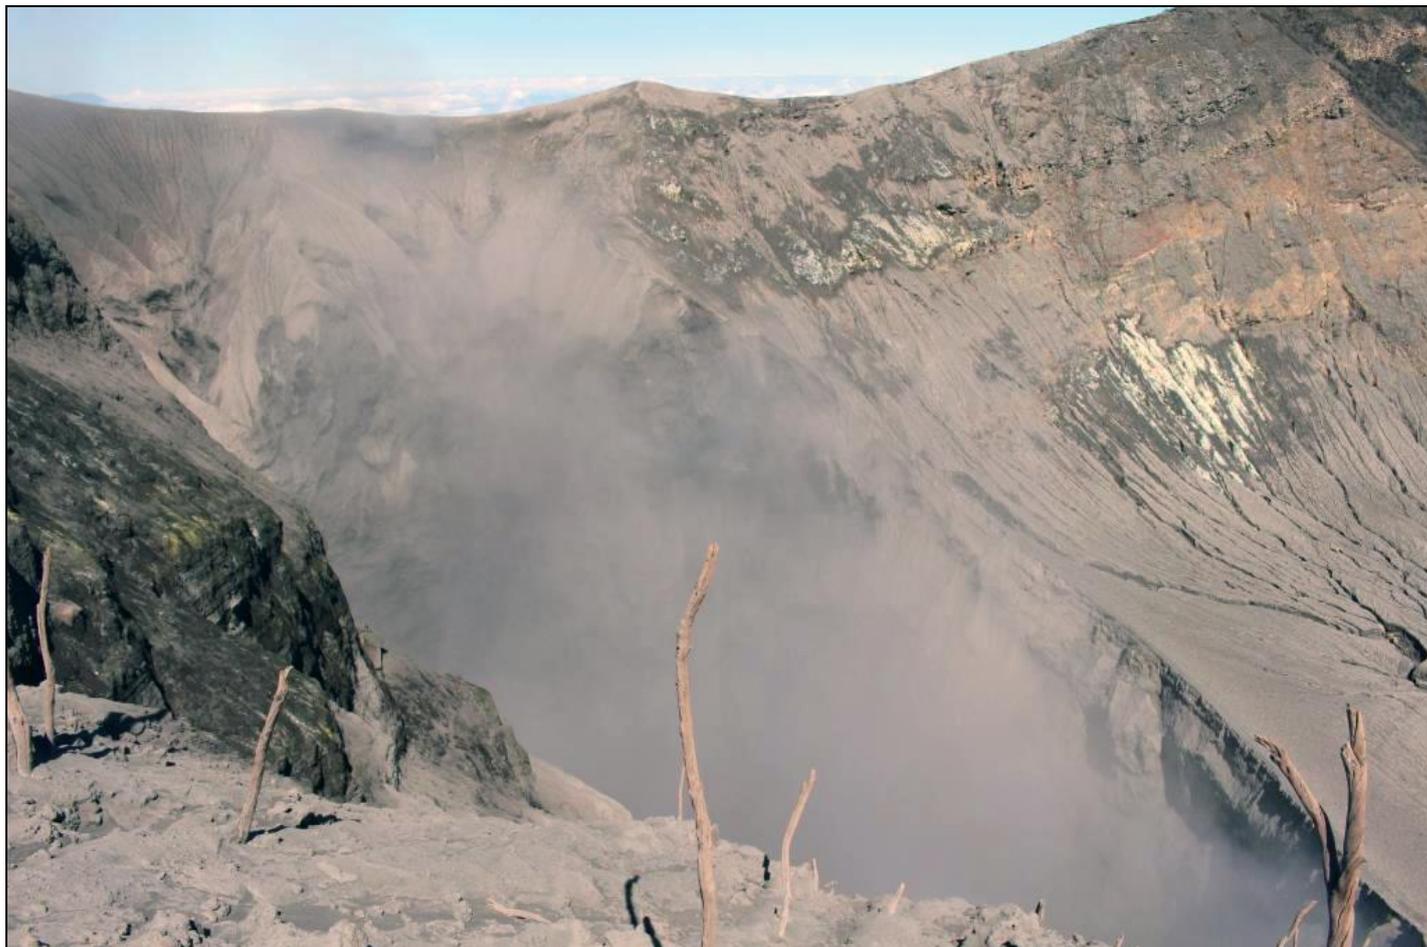
La última parada (8) hacia el SE muestra montos de hasta 1m de espesor por la caída de materiales. Este sector mantuvo por los años previos a la reactivación, una cobertura vegetal exuberante la cual comenzó a dar muestras de quemaduras desde los primeros meses del 2007. En la imagen todavía se aprecian algunos troncos semi-calcinados de los arbustos leñosos que poblaban ese flanco. Fig. 8.

Fig. 8. El borde SE recibió en repetidas ocasiones abundantes montos de materiales.
