**Universidad Nacional
Observatorio Vulcanológico y Sismológico
de Costa Rica**

**ESTADO DE LOS VOLCANES
Enero del 2009**

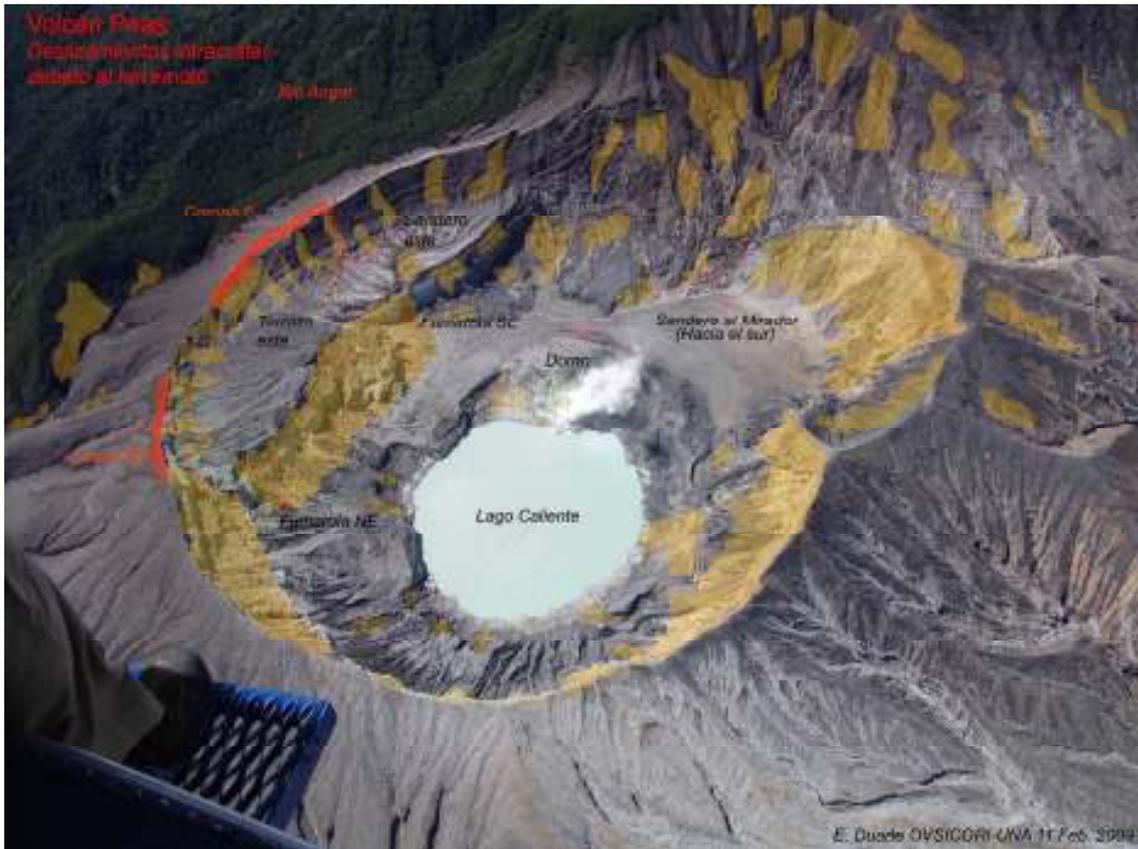
La visual que se puede tener en condiciones despejadas de todo el cráter activo del V. Poás es más que clara con respecto a los sectores deslizados. Conforme se desciende por el este se pueden ver algunas grietas en forma concéntrica siguiendo la forma del cráter mismo (Fig.1).

Fig. 1. Las manchas de color café muestran los deslizamientos observados.

Los depósitos se muestran caóticos con tamaños que varían desde cms hasta los máximos ya descritos. Su coloración también amarillenta, con caras blanquecinas por la acción de los gases de los últimos 10 años, debe ser producto de la alteración física y química intensa en esta pared. Muchas de las cavidades en las que se erguían fumarolas hasta hace poco tiempo fueron rellenas profusamente. La vista panorámica hace comprender lo dramático del terremoto en esa cavidad. Todas las altas paredes en los alrededores muestran numerosos colapsos. Algunos que abarcan desde el borde mismo, al norte y oeste del lago caliente, hasta las orillas de este último. Al menos en 4 sectores se han dibujado compactos, los deslizamientos dada la multitud de los mismos (fig.1).

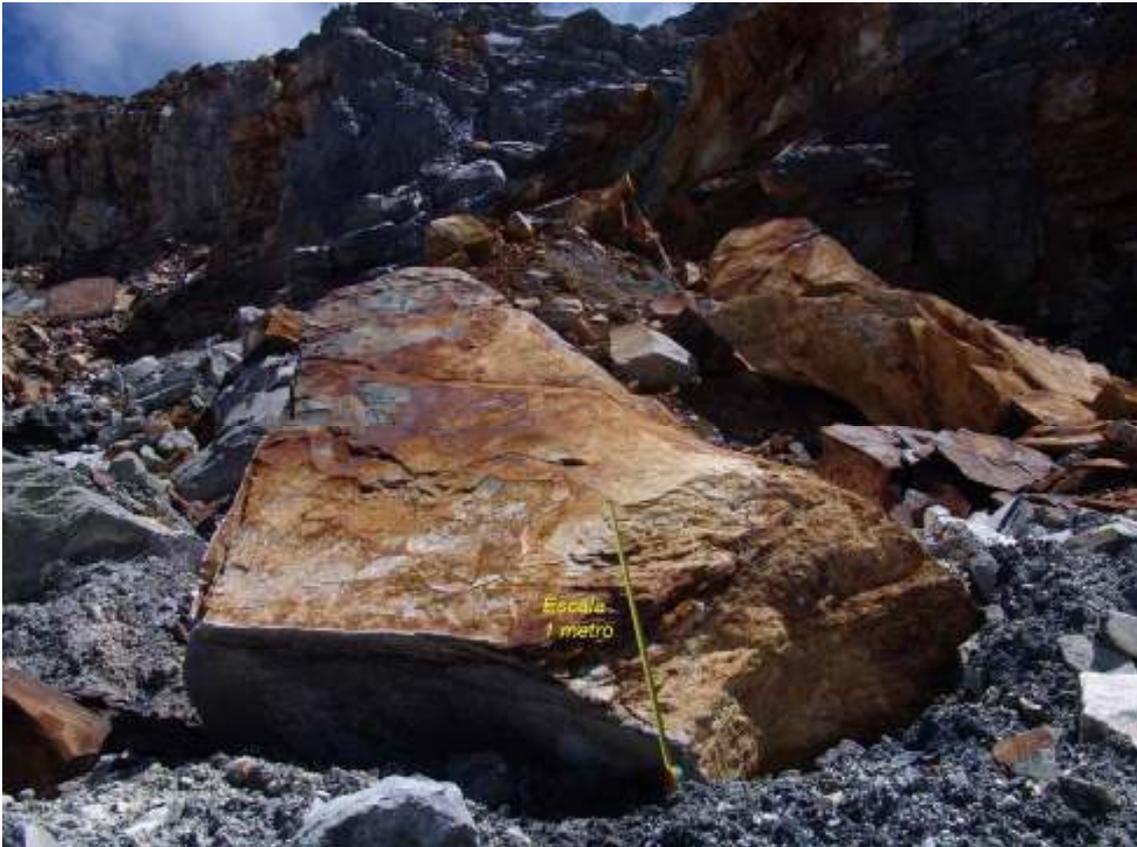
La pared de esta terraza, que colinda con el fondo del cráter, es talvez uno de los sectores más masivamente colapsados. Para simplificar la descripción se puede generalizar indicando que unos 300m de pared (de unos 70m de altura) se cayó parcialmente hacia la zona baja. Por el sustrato rocoso que sostenía a esta pared el tamaño de los bloques más grandes, es considerable. Algunos bloques (4x2x3m) rodaron sobre los conos de deyección hasta alcanzar varias decenas de metros sobre la planicie junto al lago caliente (fig. 2).

Fig. 2. Bloques al pie de la pared de terraza este que rodaron después del sismo.
