Los deslizamientos intracráter en el V. Poás detonados por el terremoto.

El sismo de Cinchona (Mag. 6.2, 8 de enero 2009) detonó deslizamientos en la zona intracraterica del Volcán Poás. En este informe técnico se resume la distribución de tales deslizamientos, sus características principales y otros aspectos relacionados con un proceso de inestabilidad previo a la sacudida.

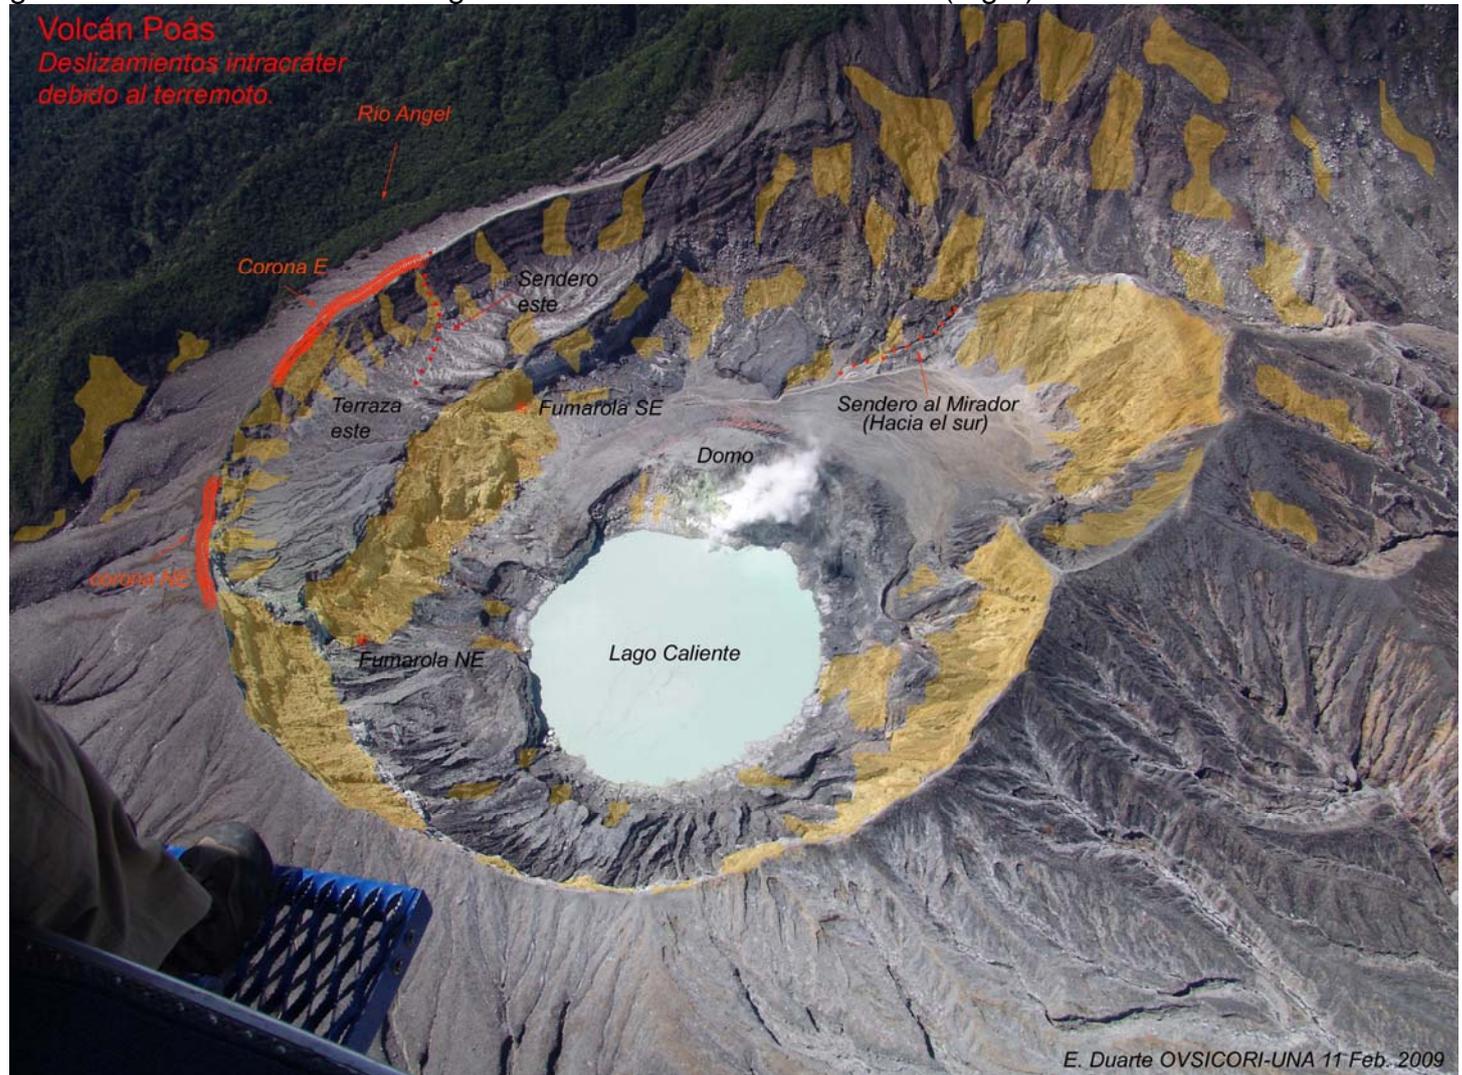
La visual que se puede tener en condiciones despejadas de todo el cráter activo del V. Poás es más que clara con respecto a los sectores deslizados. Conforme se desciende por el este se pueden ver algunas grietas en forma concéntrica siguiendo la forma del cráter mismo (Fig.1).

Fig. 1. Las manchas color café muestran los deslizamientos observados.

Ya en el fondo del cráter, y junto al lago la situación no es muy distinta al resto del recorrido. El domo y las paredes que contienen al lago caliente, muestran algunos pequeños colapsos. Sin embargo, la vista panorámica de 180 grados que ofrece esta planicie hace comprender lo dramático del terremoto en esa cavidad. Todas las altas paredes en los alrededores muestran incontables colapsos. Algunos que abarcan desde el borde mismo, al norte y oeste del lago caliente, hasta las orillas de este último. Al menos en 4 sectores se han dibujado compactos, los deslizamientos dada la profusión de los mismos (fig.1).

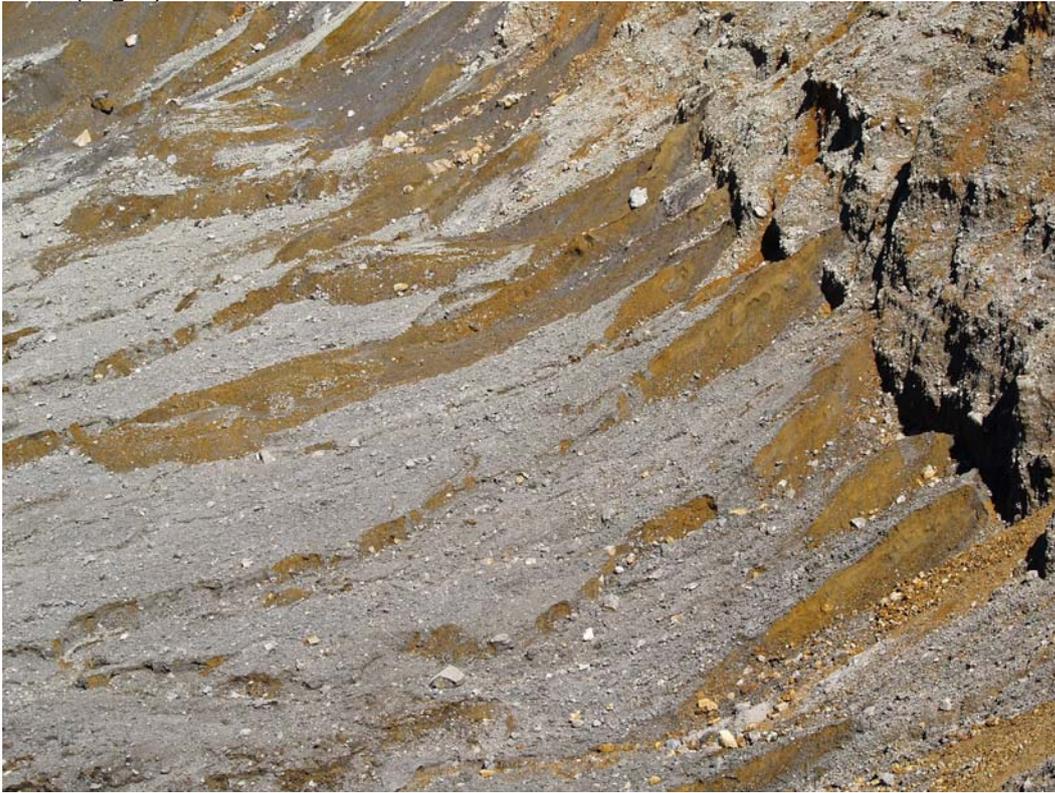
Una vez en la orilla este, en el borde de la caldera se puede ver hacia abajo la mayor parte de la terraza este. La vista a lo largo de la pared externa esta colmada de colapsamientos de todo tamaño que depositan en forma de conos de deyección sus materiales sobre la terraza mencionada. Más notable aún es la exposición de dos grandes deslizamientos que todavía se encuentran suspendidos en la orilla este (Fig.2).

Fig. 2. Vista parcial de la pared este y fondo de terraza este con deslizamientos.

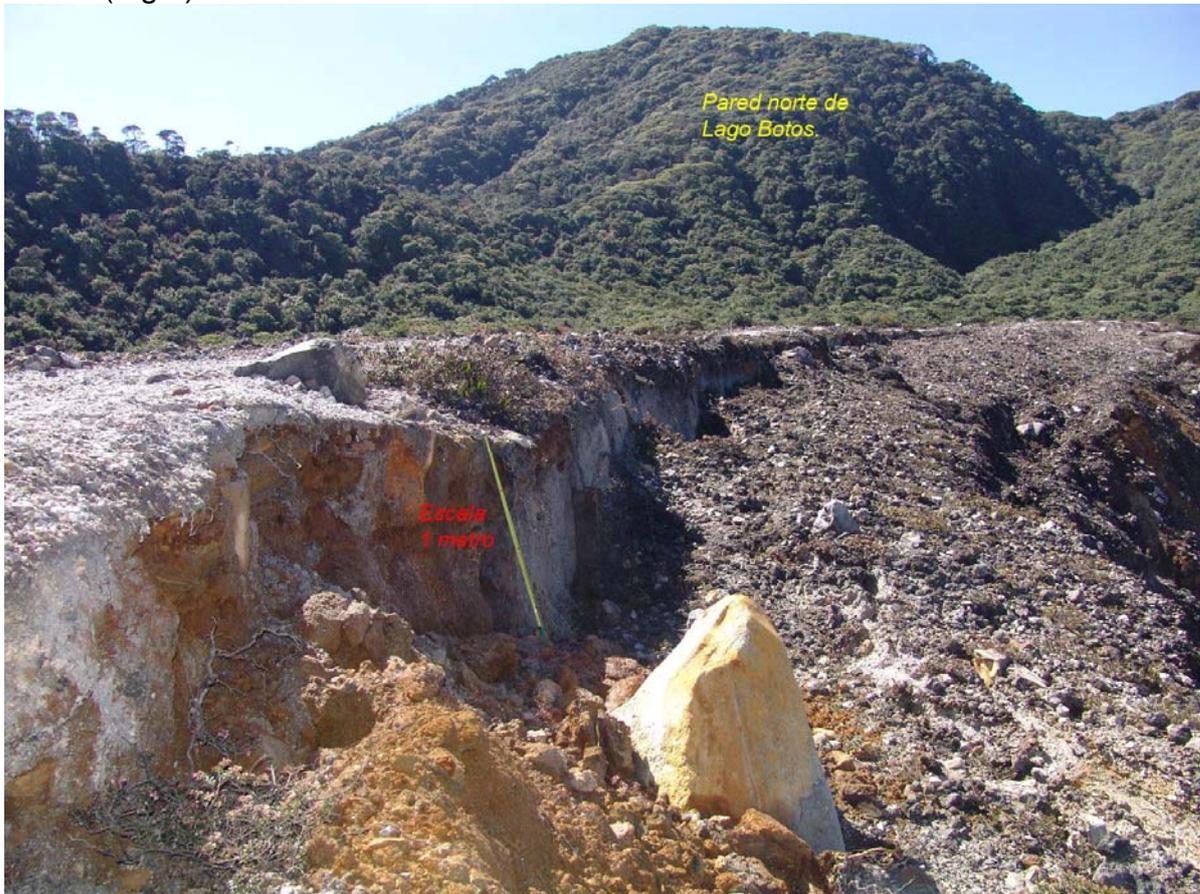
Desde ese borde superior se observa la corona de un deslizamiento mayor (80-100m de longitud y un promedio de 4m de ancho) en una suerte de pequeña plataforma o terraza que descendió un promedio de 1m (Fig.3).

Fig. 3. Corona de deslizamiento mayor en borde este.

El pie de este deslizamiento se encuentra unos 30m abajo colindando con la planicie de la terraza este. La segunda corona observada también forma una grada o plataforma y se extiende mas hacia el noreste, siempre continuando por el borde superior. Esta corona muestra un descenso de unos 60cm, una extensión de unos 60m y bastante mas angosta que la anterior.

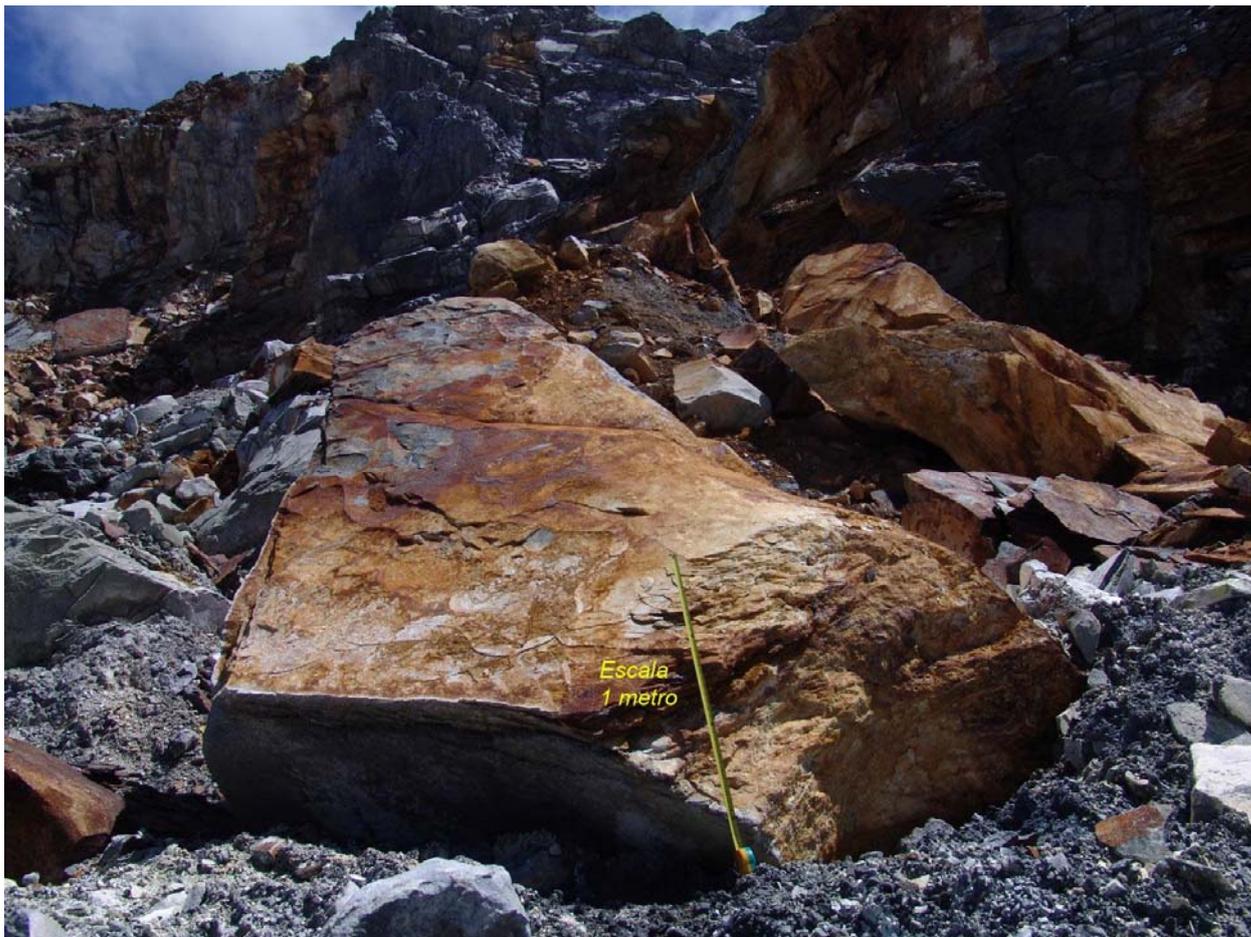
La pared de esta terraza, que colinda con el fondo del cráter, es talvez uno de los sectores más masivamente colapsados. Para simplificar la descripción se puede generalizar indicando que unos 300m de pared (de unos 70m de altura) se cayó parcialmente hacia la zona baja. Por el sustrato rocoso que sostenía a esta pared el tamaño de los bloques mas grandes, es considerable. Algunos bloques (4x2x3m) rodaron sobre los conos de deyección hasta alcanzar varias decenas de metros sobre la planicie junto al lago caliente (fig. 4).

Fig. 4. Bloques al pie de la pared de terraza este que rodaron después del sismo.

Los depósitos se muestran caóticos con tamaños que varían desde cms hasta los máximos ya descritos. Su coloración también amarillenta, con caras blanquecinas por la acción de los gases de los últimos 10 años, debe ser producto de la alteración física y química intensa en esta pared. Muchas de las cavidades en las que se erguían fumarolas hasta hace poco tiempo fueron rellenas profusamente.

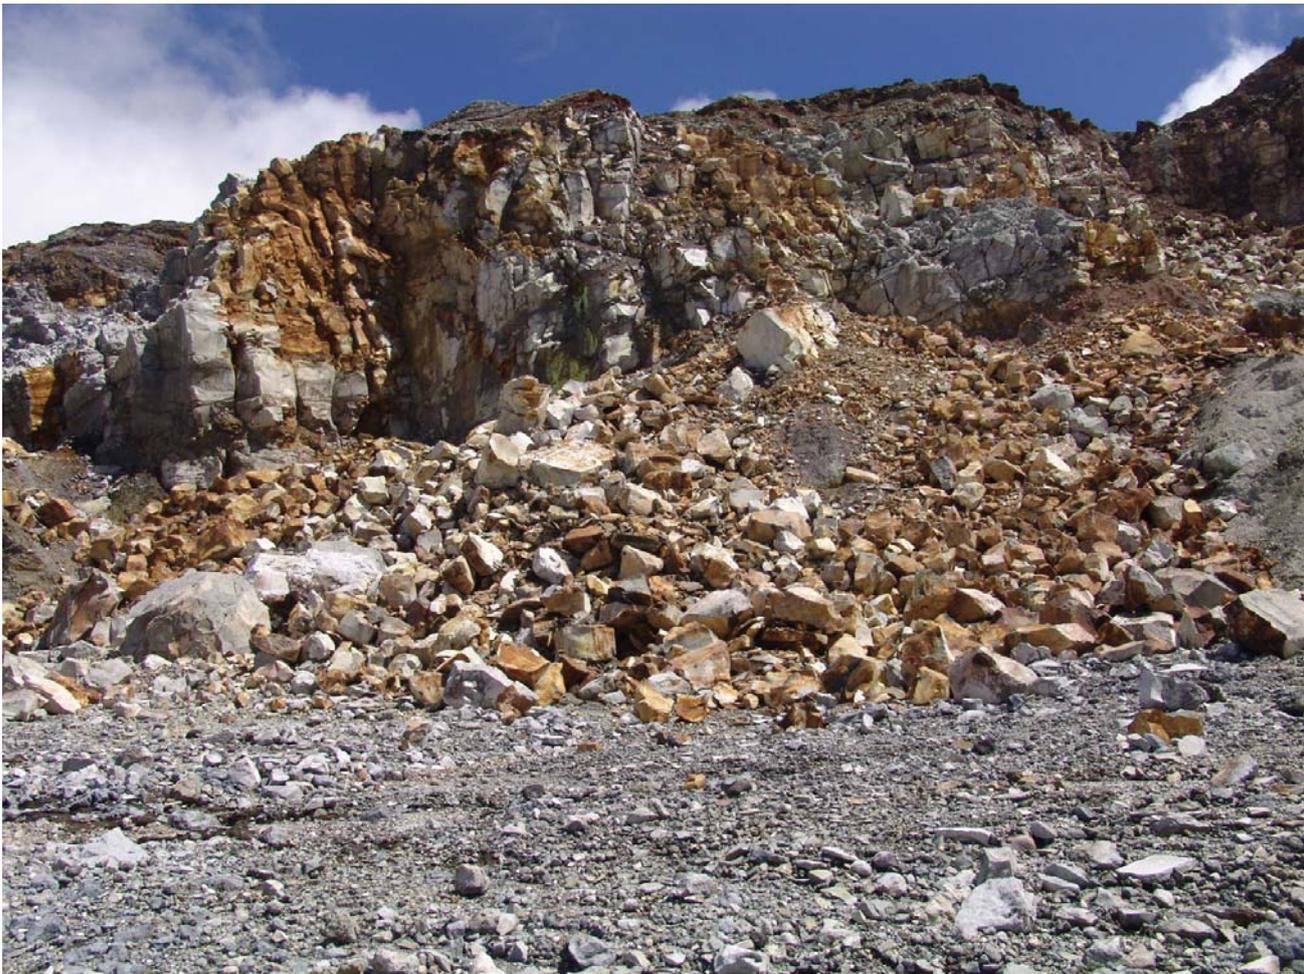
Los espacios que ocupaban campos fumarólicos como los del SE y NE ahora yacen sepultados bajo cientos de toneladas de roca desprendida (fig. 5).

Fig. 5. Pared de terraza este parcialmente colapsada hacia el fondo del cráter.
