Observatorio Vulcanológico y Sismológico de Costa Rica. OVSICORI-UNA

Volcán Poás: Actividad de regreso al lago y domo.

Informe de campo 29-9-07

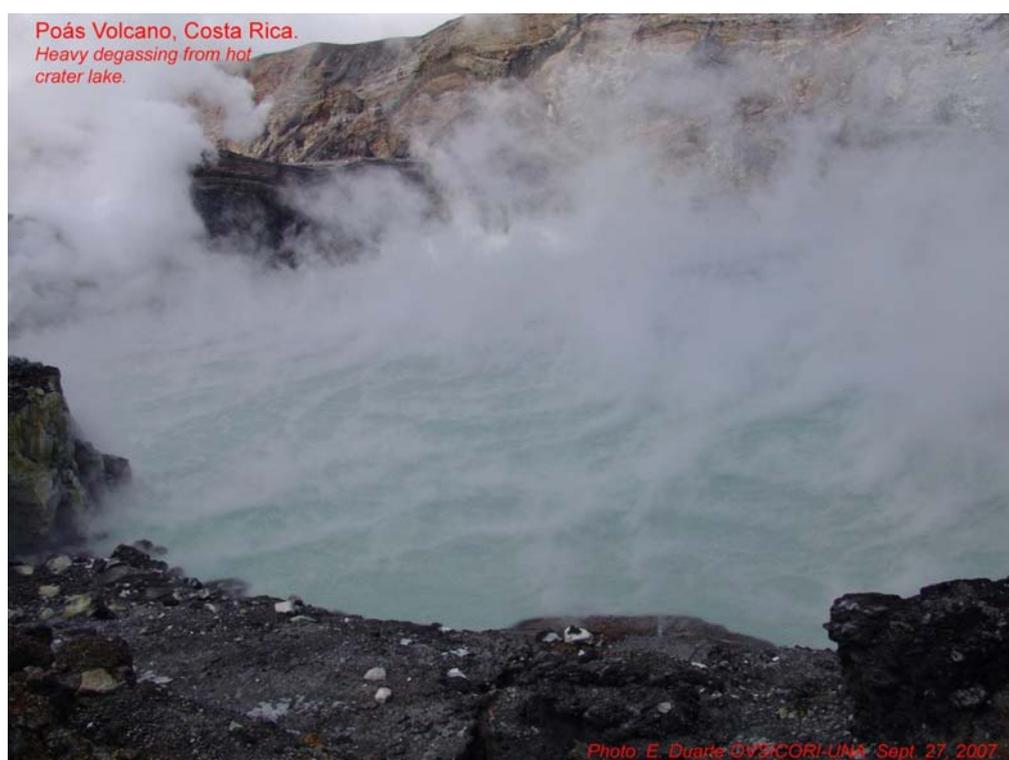
El lago mantiene una temperatura de 57°C y una acidez de 0.5. El contenido de sólidos disueltos es abundante debido a una rápida mezcla producida por intensa actividad fumarólica subacuática. Algunas de estas fumarolas logran formar células de convección que son visibles en superficie en forma esporádica. Mas evidencia aun de la vigorosa actividad se observa sobre el espejo de agua del lago el cual se mantiene cubierto por densas cortinas de gases que sobrepasan la cavidad cratérica Fig 1. La suma de esas densas plumas de gas han podido ser avistadas desde distintos puntos en el Valle Central hasta una distancia de 45km.

Fig 1. Degasificación intensa en el lago caliente.

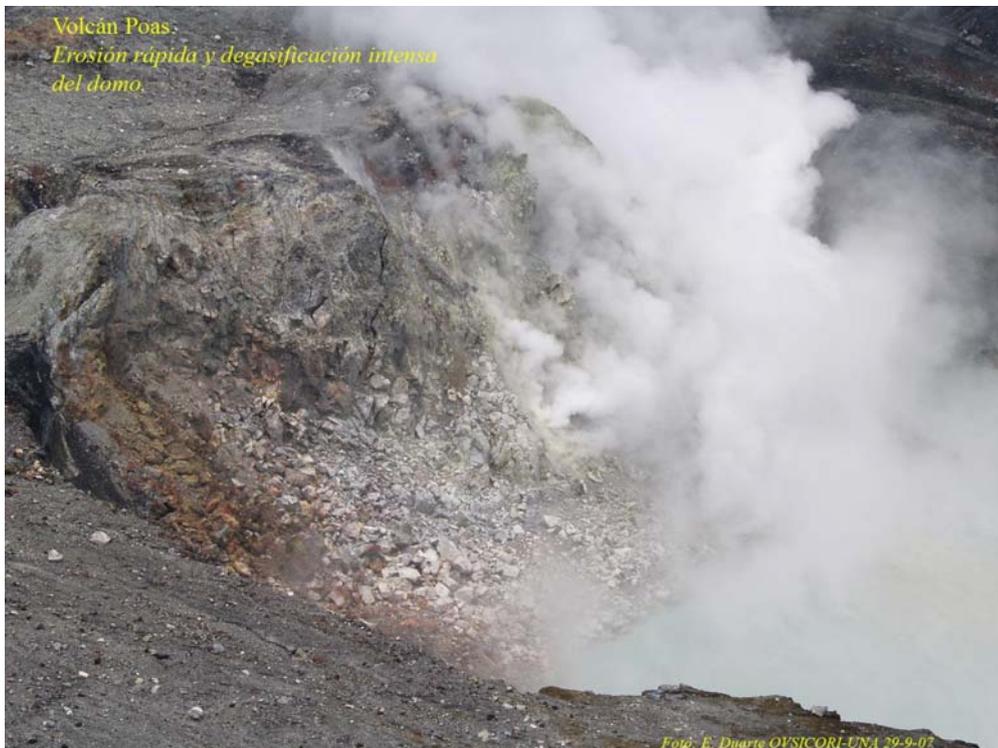
La pared del domo, colindante con el lago, muestra una denudación importante debido al descenso brusco del nivel del mismo. Columnas de un blanco intenso se desprenden en forma de chorro en forma vertical produciendo un ruido que a veces puede ser escuchado desde el mirador, sito a unos 1400m hacia el sur. Esa salida violenta de gases y vapor, así como procesos gravitacionales han producido serios resquebrajamiento en el domo produciendo importantes colapsos de roca. Fig 2.

Fig 2. Degasificación sostenida del domo y erosión rápida.

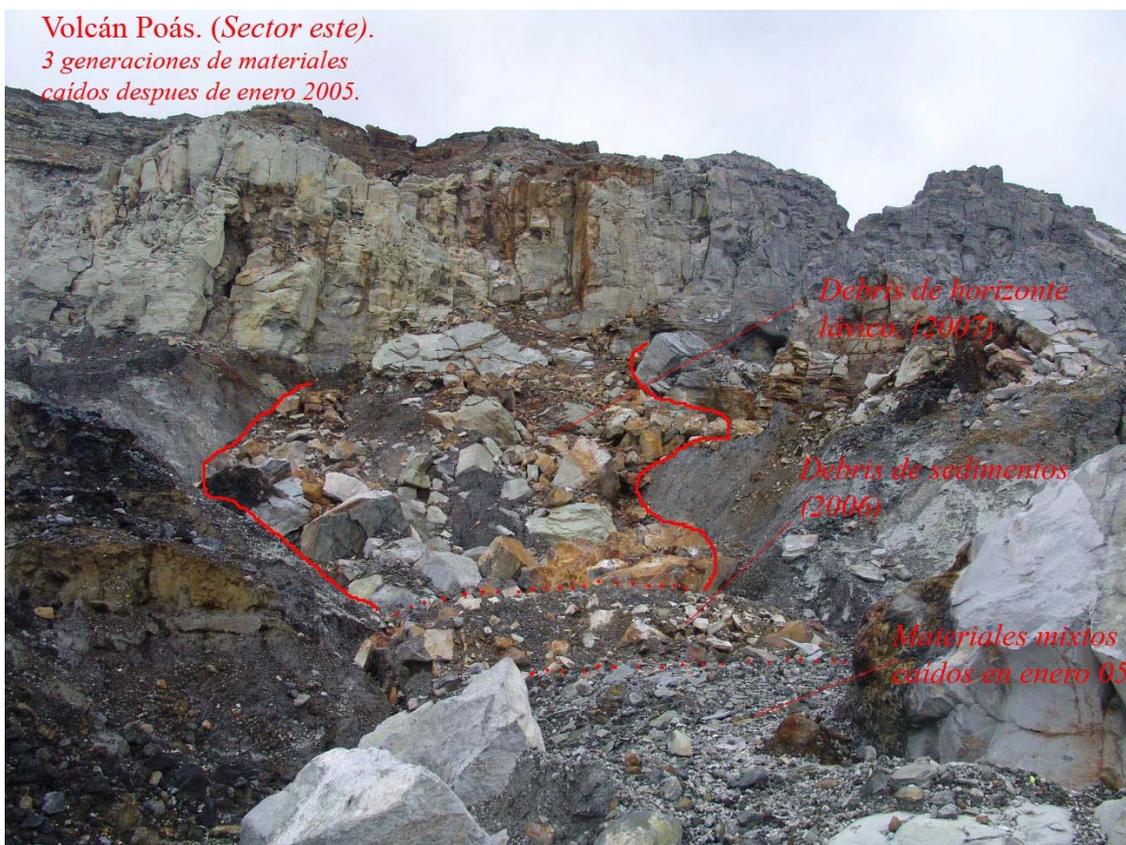
Las fuentes termales redujeron su caudal e incluso algunas ya no existen más. Sin embargo, el proceso de erosión por basculamiento, microsismicidad o gravedad continua tan acelerado como cuando la capacidad energética se encontraba en ese sector. Amplios conos de deyección conformados por abundantes caídas de roca se localizan a lo largo de esa pared este Fig 3. El agrietamiento en la terraza intermedia, al este, se intensifica en cantidad y profundidad.

Fig 3. Tres generaciones de material colapsado en un sector al este del lago caliente.
