### **Más Cambios en el Volcán Poás: Cono piroclástico y terrazas.** (Nota técnica del 28 de abril 2017)

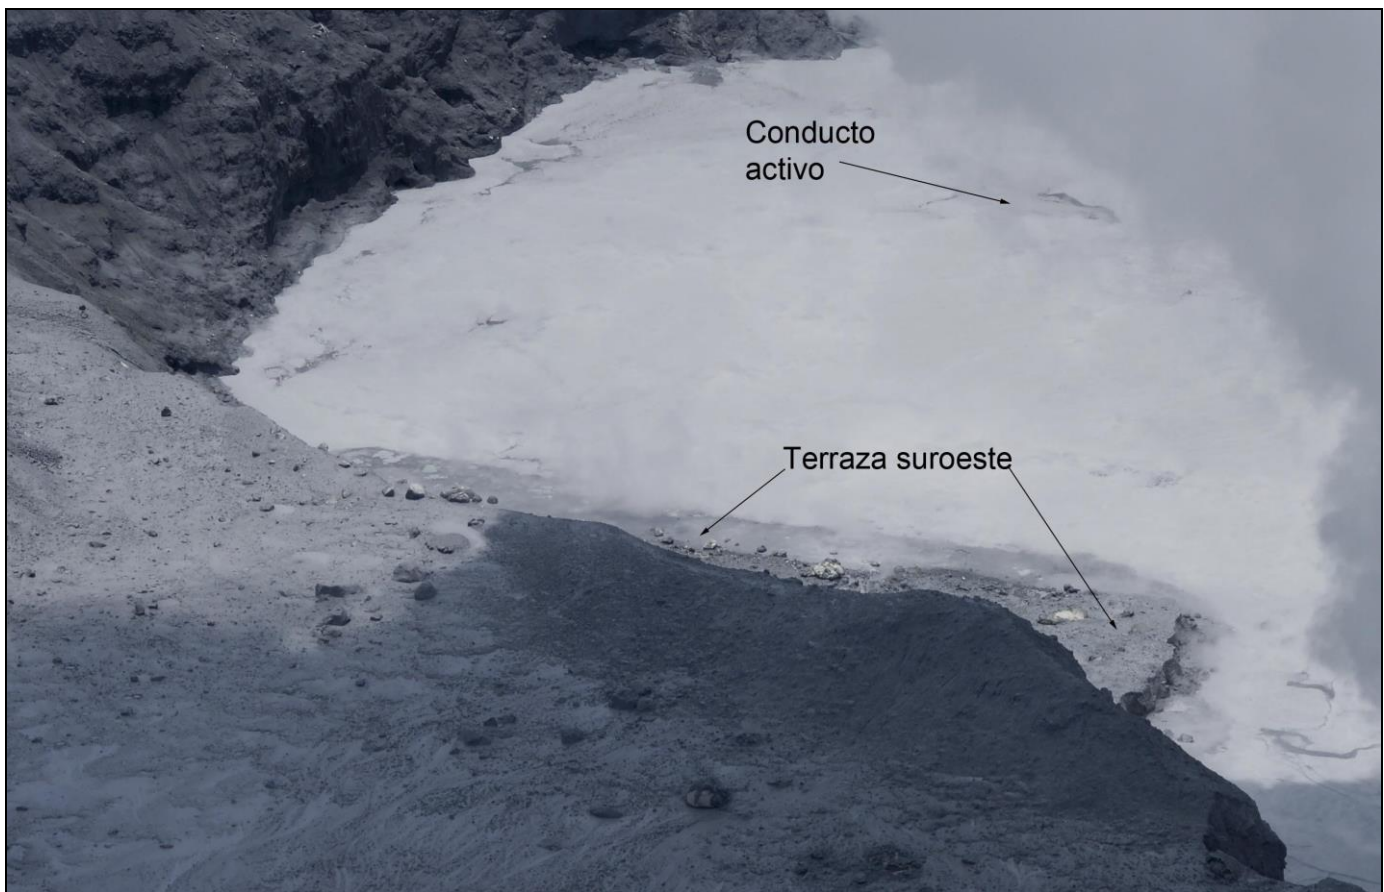
En la ribera suroeste del lago se observa una terraza o talud de acumulación probablemente debido a importante volumen movilizado desde el fondo del lago y desde el cráter principal. En la superficie de tal terraza se observan bloques métricos y un corte brusco (de varios metros desde la parte superior al nivel del lago). El lago se muestra blanquecino y espeso debido a la mezcla constante que produce la fuente de lodo y otras fumarolas subacuáticas. *Fig. 1.*

*Fig.1. Lago espeso por sólidos en suspensión y superficie de terraza suroeste.*

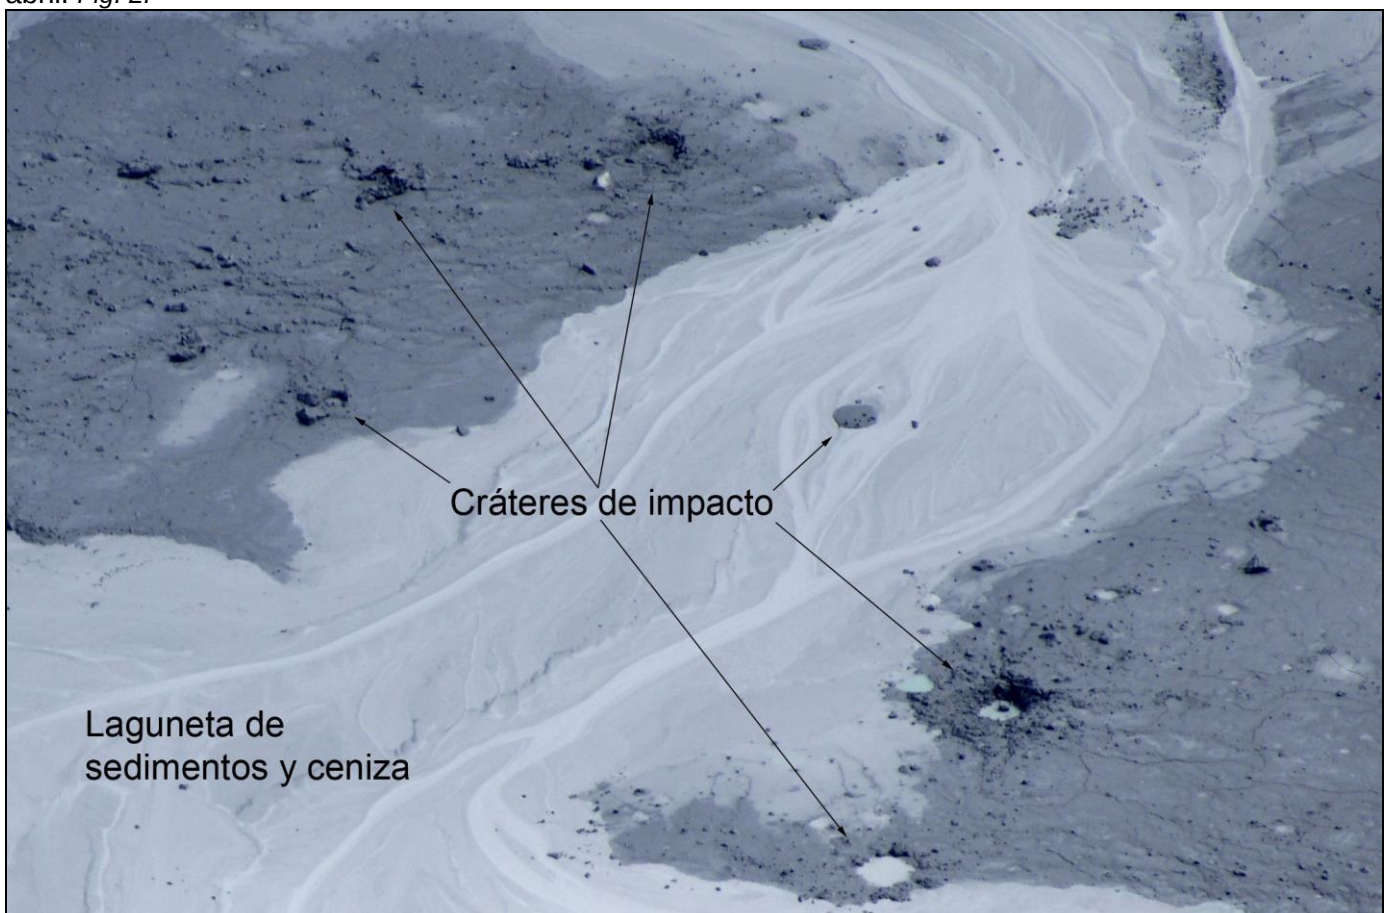
Aunque se reportó recientemente la formación de una laguneta por represamiento (de color verde esmeralda) en esta visita se pudo ver el crecimiento pronunciado de la depresión, formada en lo que fuera el Playón. Dos tercios del acumulado consisten de lodo y sedimentos probablemente eyectados desde el fondo del lago y producto de intensa erosión por lluvias fuertes en el sector. En la capa espesa también se nota más de media docena de cráteres de impacto, disparados hasta ahí en fecha posterior a la visita del 25 de abril. *Fig. 2.*

*Fig. 2. Cráteres de impacto visibles alrededor de charco de lodo y sedimentos.*

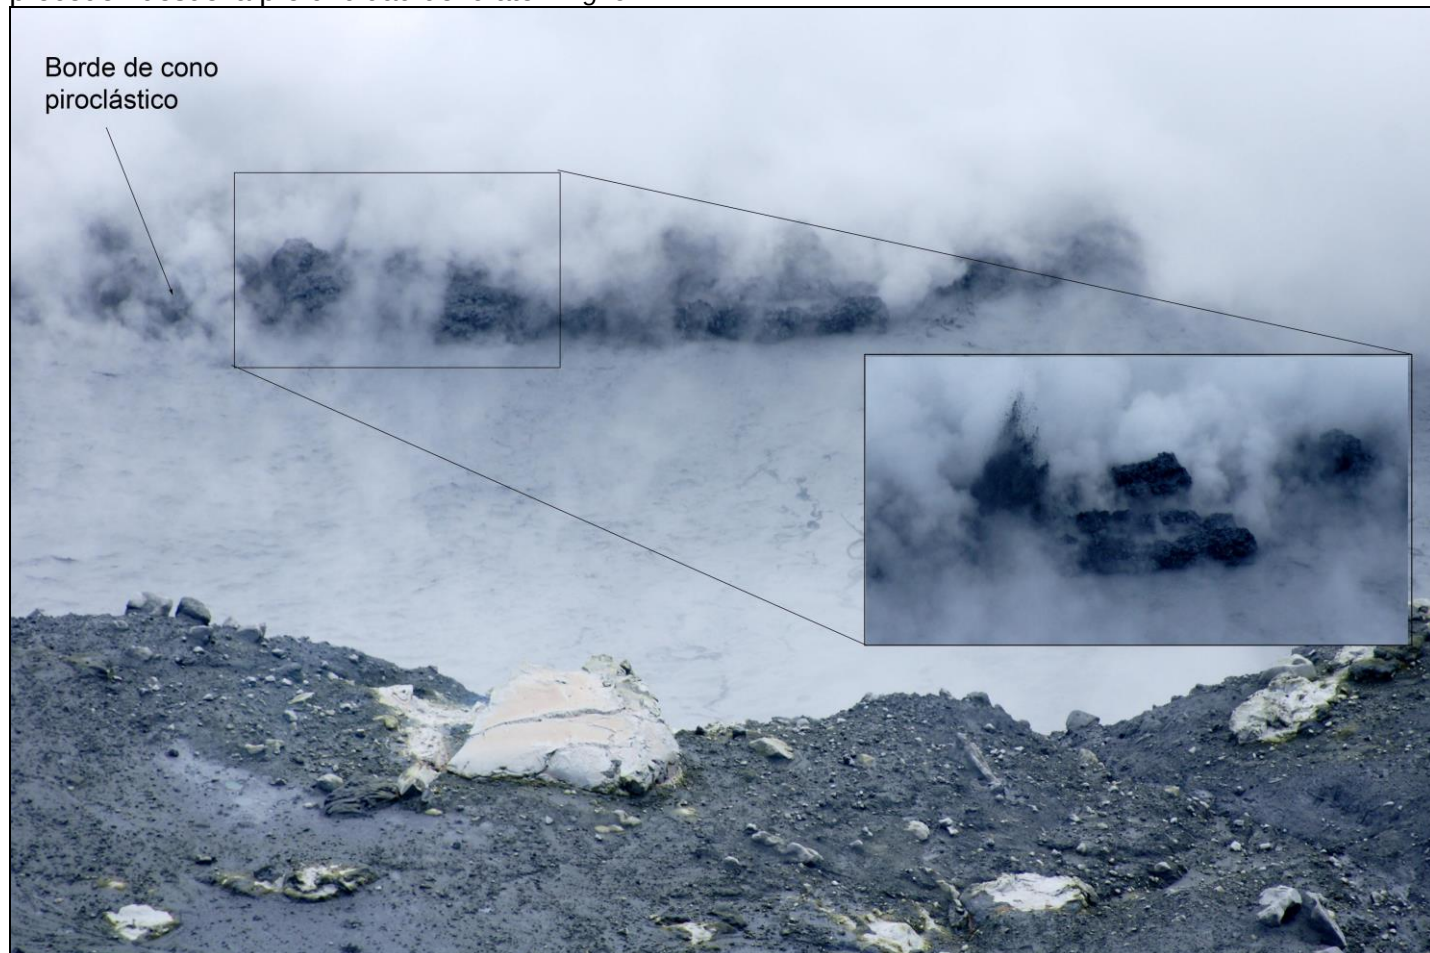
En la Fig. 3 se observa el mayor hallazgo de esta visita y se trata del borde del cono piroclástico. Se debe recordar que durante la actividad de los 50's se formó en el centro del otrora gran lago, un domo en forma casi redondeada y que después dividió la caldera en tres tantos: lago al norte, domo al centro y playón al sur. En esta ocasión la formación semiredondeada también fue captada y desde el centro se proyectan erupciones cipresoidales como lo muestra el recuadro. Un borde o anillo similar se observó días previos a la erupción del sábado 22 de abril y fue en esa noche cuando se destruyó; con efectos en el mirador y zonas de alta visitación turística.

La formación de este anillo tiene implicaciones no solo morfológicas sino que constriñe el libre tránsito de materiales voluminosos desde las partes profundas del volcán hasta ocasionar una sobrepresión que puede destruirlo con alcance indeterminado.

Al contrario de los 50's en esta zona, se puede documentar detalladamente la construcción de este cono o domo y probablemente su amalgama se debe al emplazamiento de materiales semifundidos que proceden desde la profundidad del cráter. *Fig. 3.*

*Fig. 3. El borde rocoso (con erupción en foto inserta) es visible en la parte sur del lago ácido. La altura de ese borde sobresale varios metros arriba del espejo de agua.*

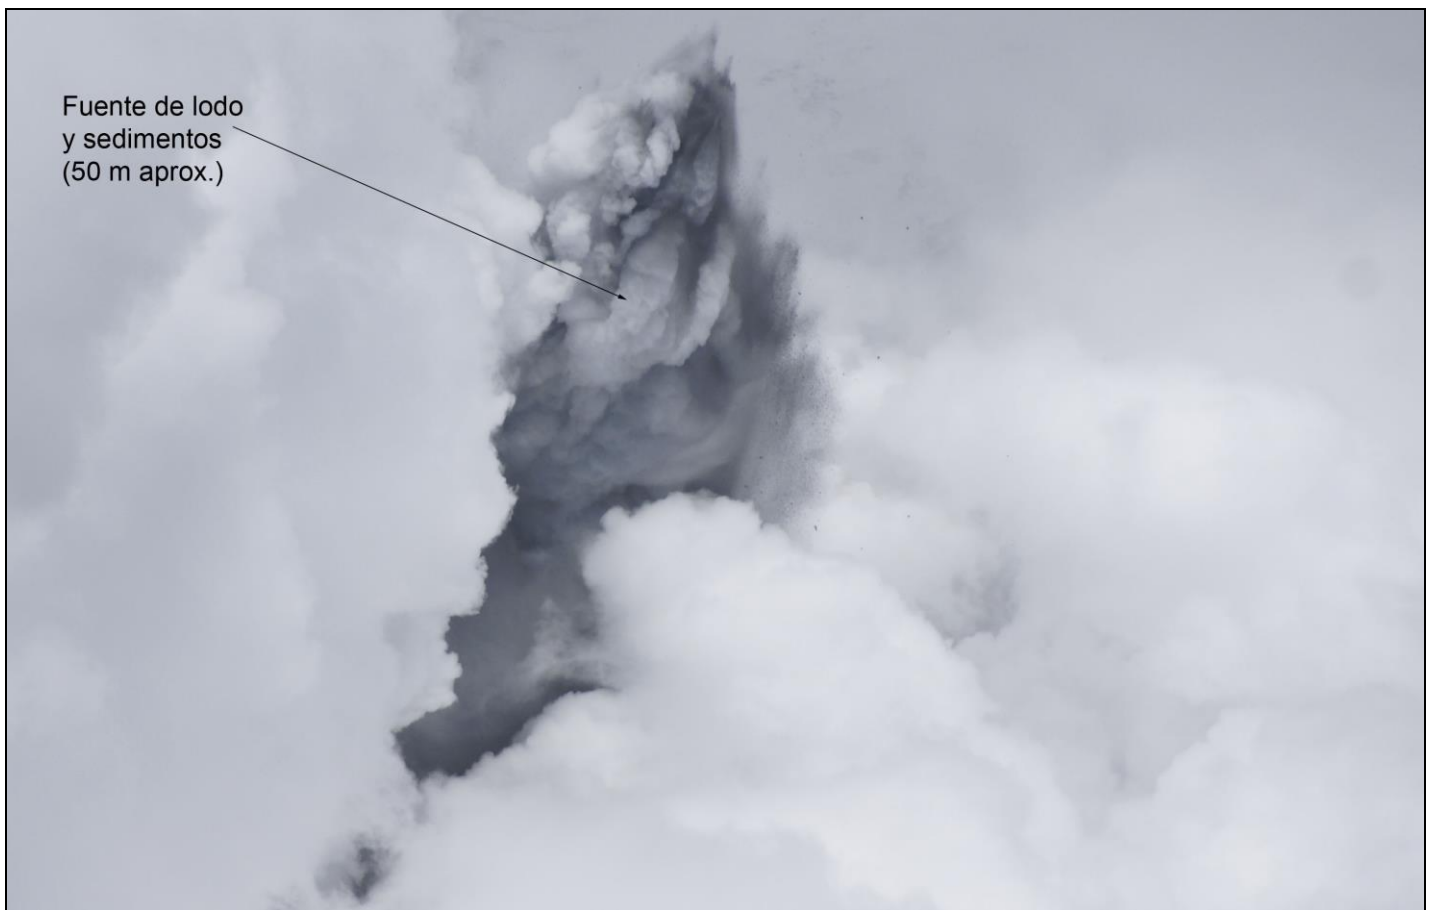
La figura 4 ilustra una de las muchas erupciones freáticas observadas durante la visita. Estos jet de agua y lodo se proyectan muchas decenas de metros, por encima del lago. La caída de toneladas de esta mezcla produce oleaje importante en los bordes del lago que se observa como pequeños "tsunami".

Acompañando a estas erupciones de lodo se elevan a la atmósfera enormes cantidades de vapor de agua que probablemente se disipan rápidamente. Otras fracciones de gases magmáticos se mueven en la dirección preferida del viento para generar lluvia ácida; con probables efectos negativos en bosque, cultivos, animales e infraestructura. *Fig. 4.*

*Fig. 4. Erupción cipresoidal de lodo y sedimentos expulsada desde el centro del cono piroclástico.*

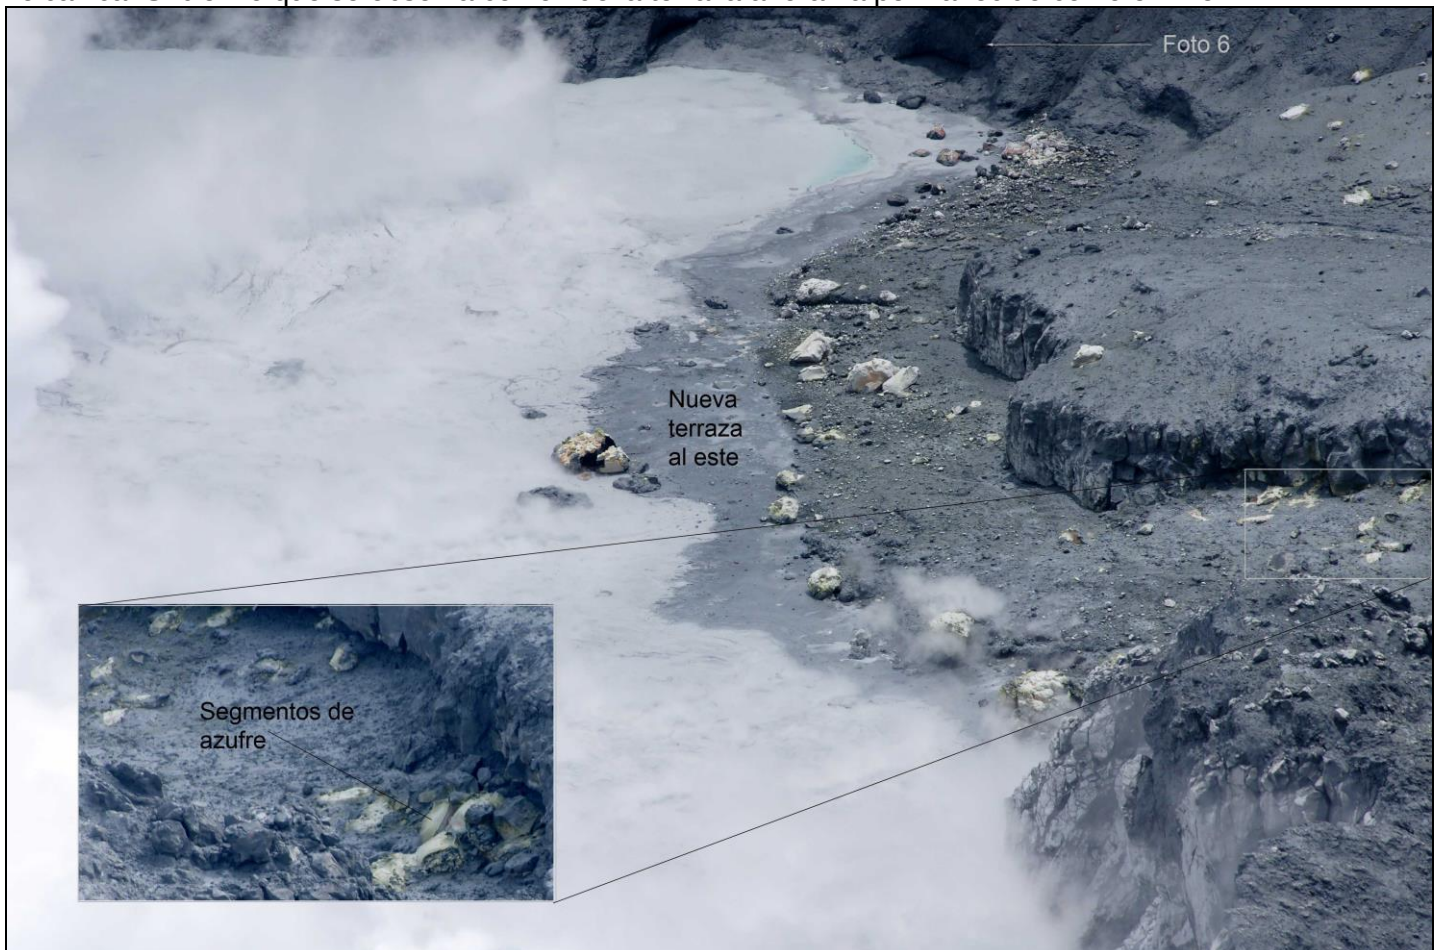
Retomando el tema de las terrazas; la siguiente se formó también por acumulación de abundantes materiales sueltos en el lado este. El sitio donde se observa una mezcla de enormes bloques con materiales de distintas granulometrías es uno de los más conocidos cuando se desciende ahí para labores de vigilancia volcánica. Si bien lo que se observa como nueva terraza ahora ha permanecido como el nivel

*Fig. 5. Terraza al este mostrando enormes segmentos del azufre que se encontraba como líquido en el fondo del lago.*

normal del agua, ese cuerpo de agua y lodos ha retrocedido ante la presencia de tanto material sólido. probablemente en semanas o meses esa terraza se endurezca y sea perfectamente caminable.

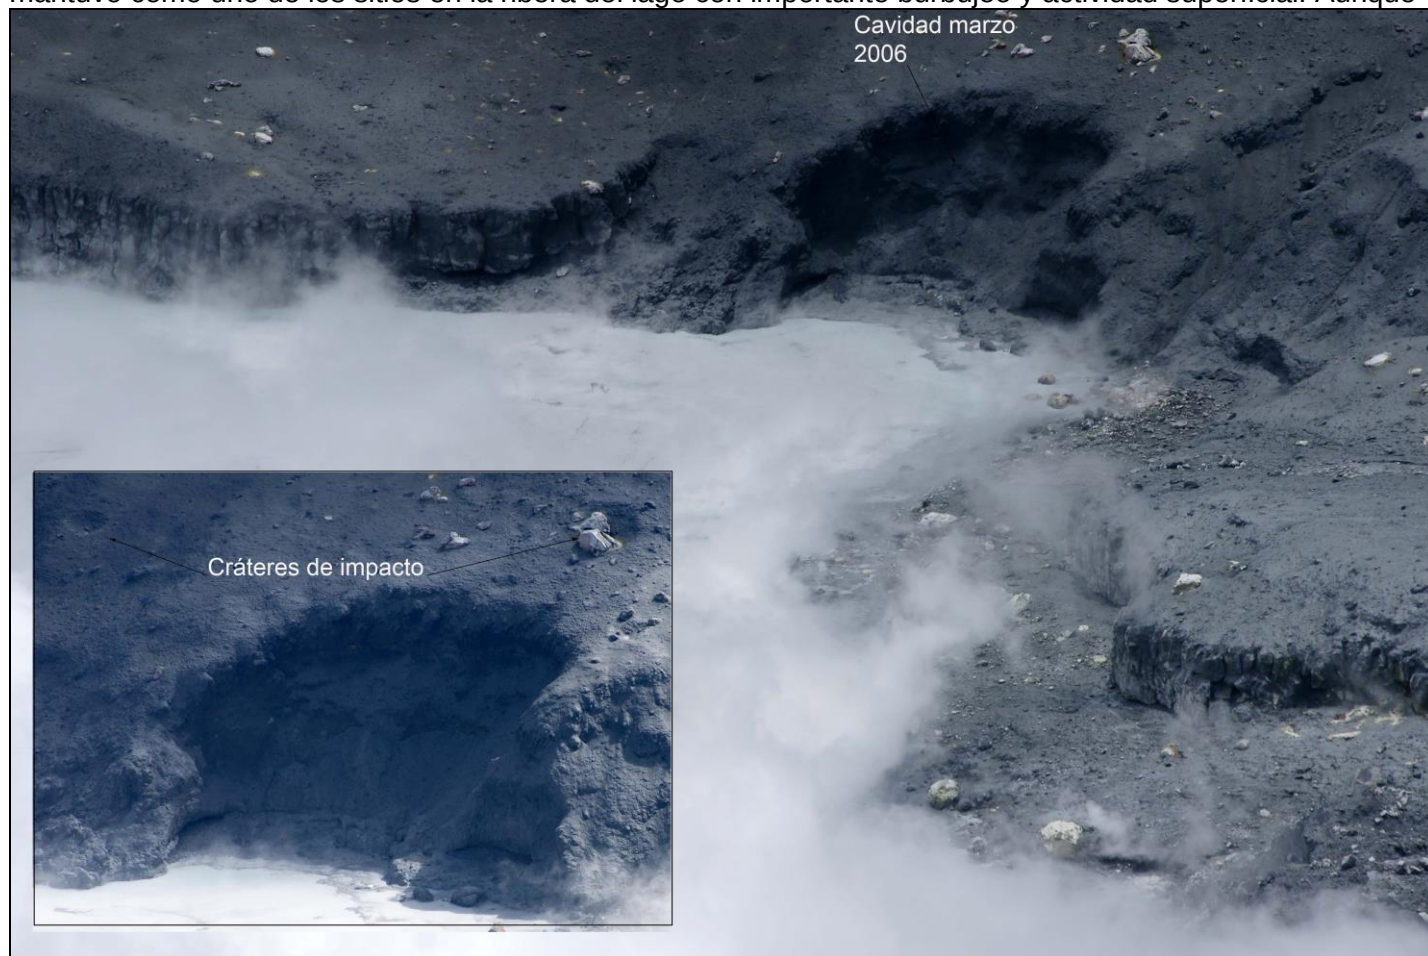
En la foto 6 se puede observar la cavidad formada por erupciones de marzo 06 y por años se mantuvo como uno de los sitios en la ribera del lago con importante burbujeo y actividad superficial. Aunque

Fig. 6. Par comparativo del punto caliente detectado y monitoreado en abril de 2007.

aquí no se nota alterado por la actividad reciente si se observa el tapizado de ceniza y lodo producto de erupciones recientes. Fig. 6.
