## Documentación de Efectos por Material de Caída, Acidificación y Avalanchas entre Buenos Aires y el Cráter Activo: Volcán Rincón de la Vieja.

(Reporte de campo: 20-21 de setiembre de 2018)

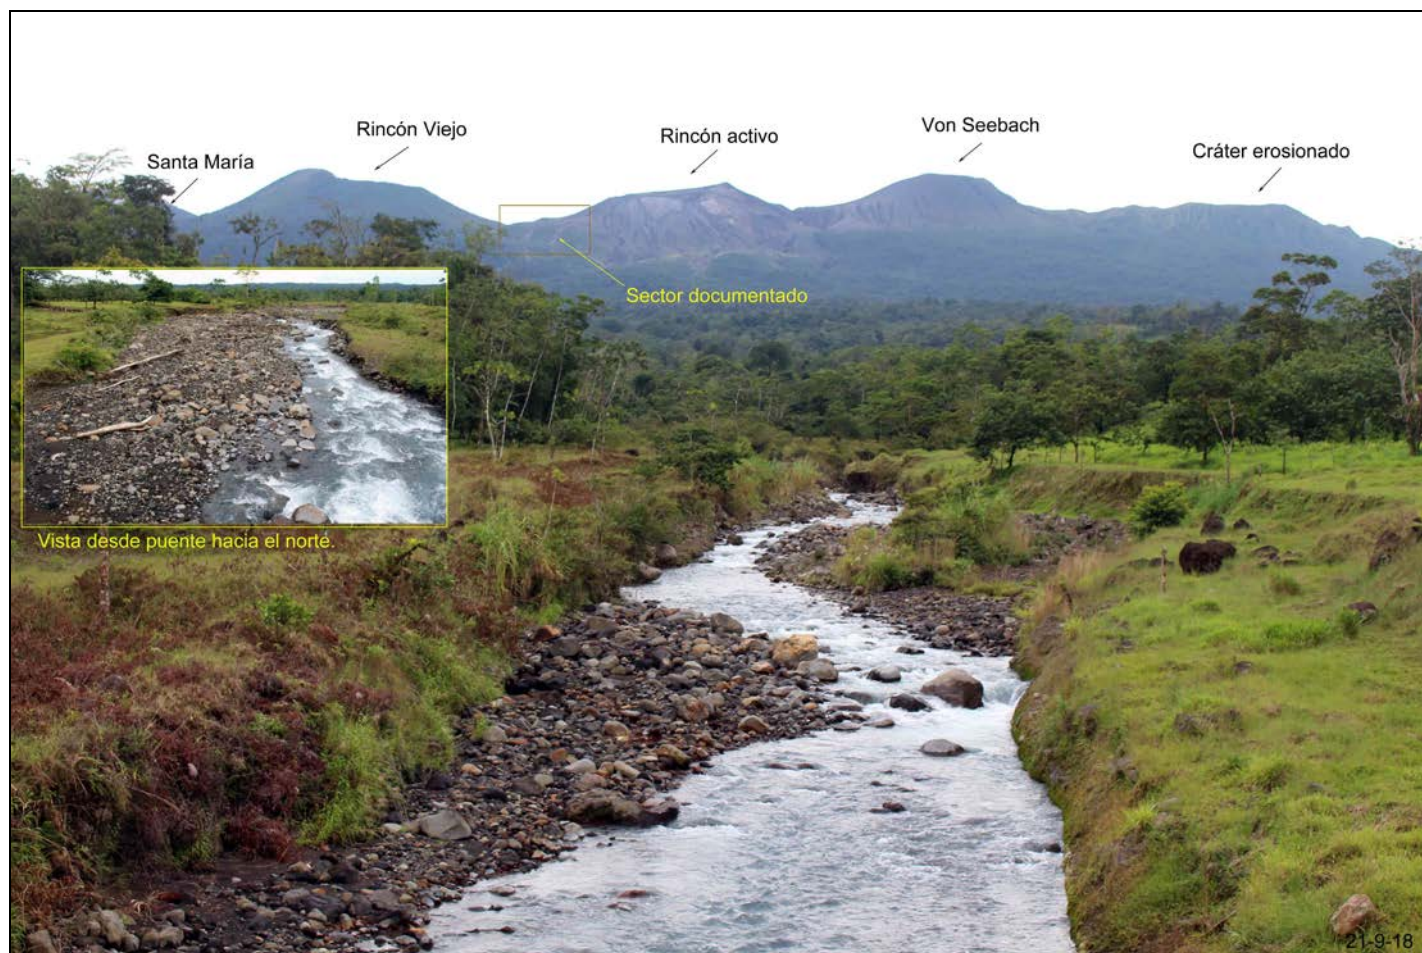
Ya desde el puente en Buenos Aires se notan bloques de distinta naturaleza acumulados en el cauce. Por ser material pre-existente probablemente ha perdido dureza por lo que sus formas redondeadas son entendibles. Aunque aquí se nota poco el súper-ascenso del nivel conforme nos acercamos a la cima esos efectos son muy notorios. El cauce de este Río Pénjamo, aguas abajo, se nota ampliado por la acumulación de bloques y troncos y por el cambio de pendiente (ver recuadro). Cabe destacar que este es uno de los múltiples cauces que fueron afectados por el descenso de materiales por lo que el enorme volumen de materiales eyectados desde el cráter se distribuye en un amplio abanico; hacia este mismo flanco norte. También la poca acumulación de escombros se debe al recorrido de unos 7kms que distan desde el nacimiento hasta su paso por este puente de donde se documenta la figura 1.

Fig.1. Vista hacia la cima desde el puente del Río Pénjamo, cerca de Buenos Aires de Upala.

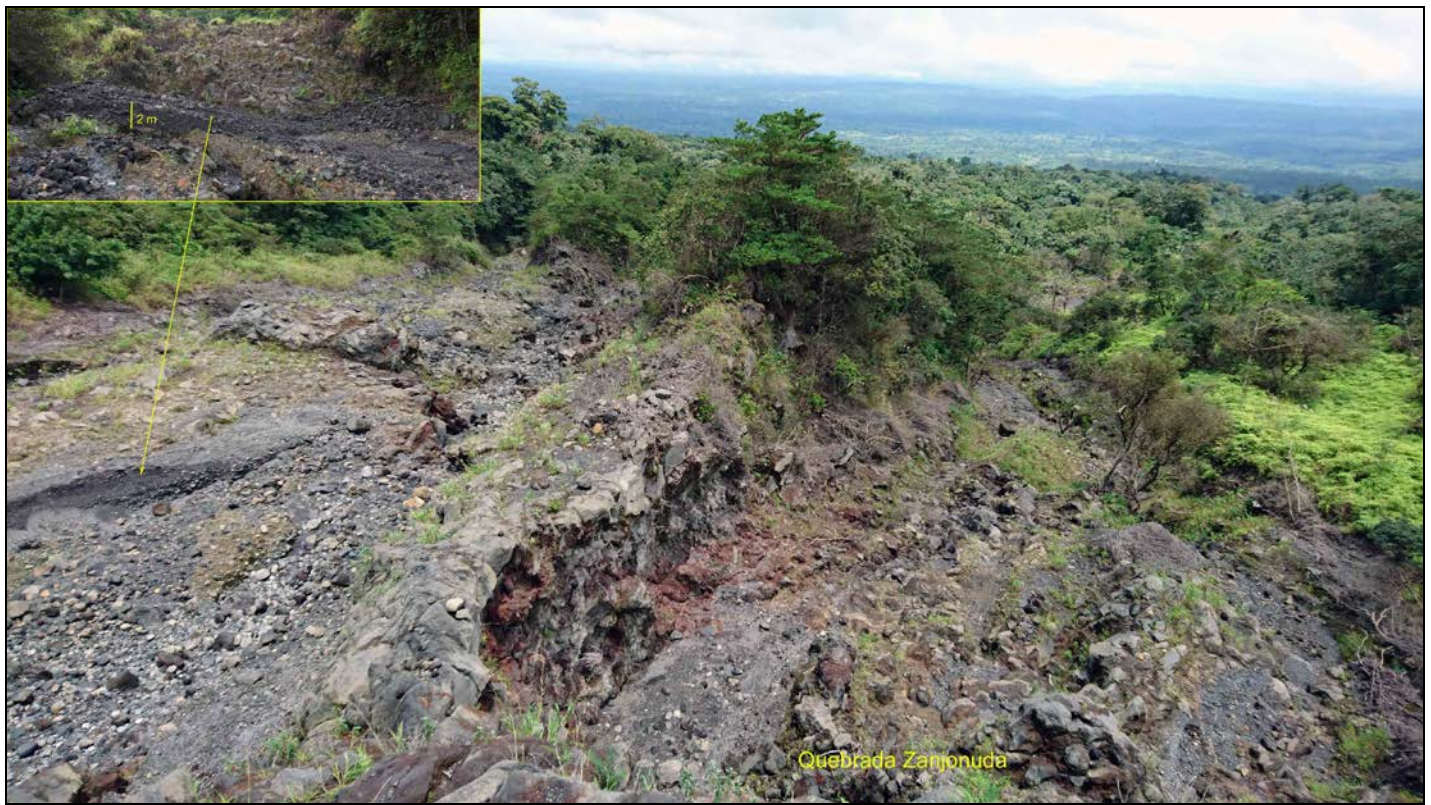
Unos cientos metros cauce arriba y antes de llegar al punto de la figura 3 las superelevaciones son notables puesto que el cañón se agudiza; esto hace que el volumen de las avalanchas se confinen en espacios menores. El efecto erosivo en las partes altas de tales cañones es destacable pues alcanza alturas entre 8 y 10 metros. De hecho por ese efecto de “raspado” las columnas estratigráficas de miles de años quedan expuestas: cosa que facilita el estudio de otros eventos históricos y prehistóricos. Fig. 2.

Fig. 2. A la izquierda quebrada sin nombre y a la derecha Quebrada Zanjonuda: que eventualmente se une al Pénjamo.

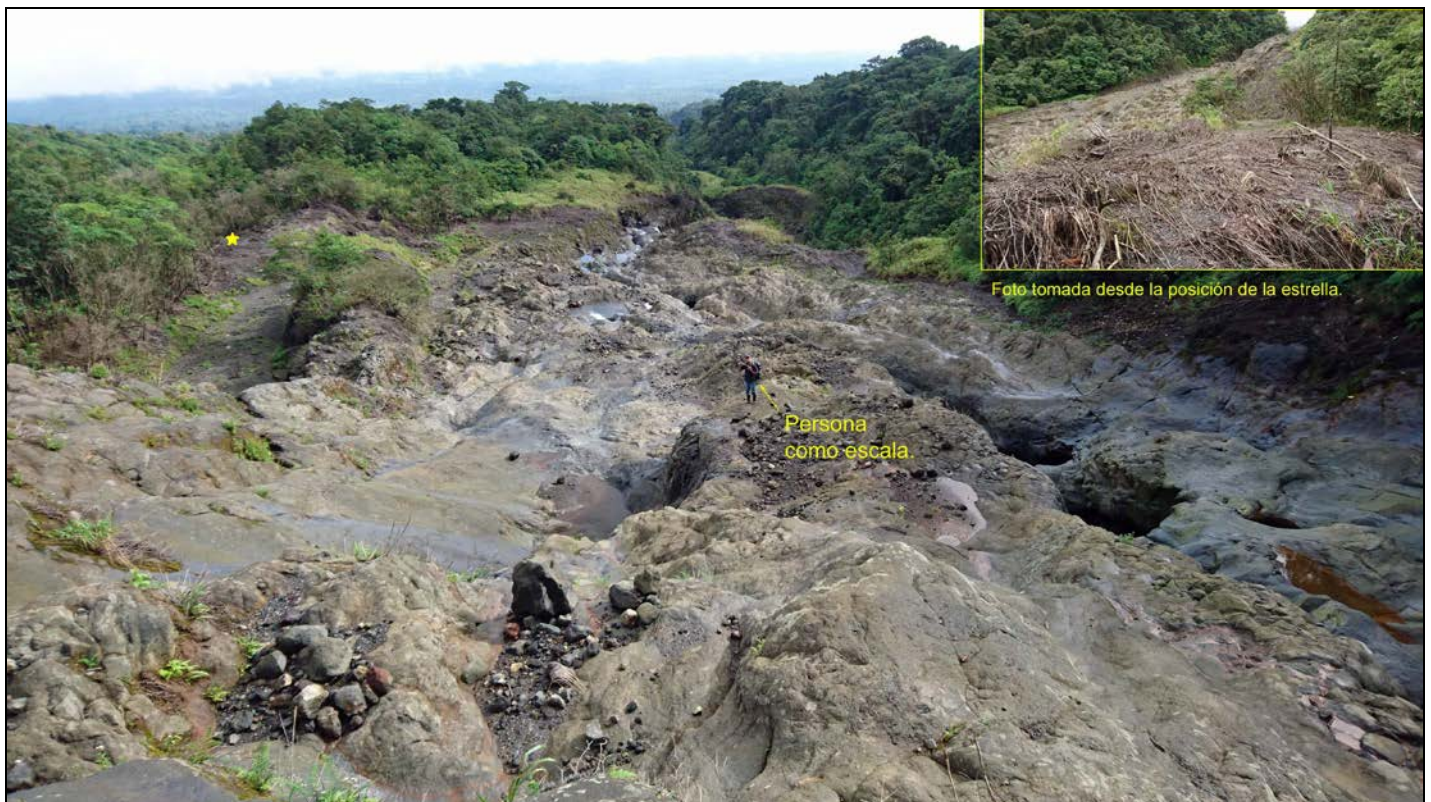
El punto conocido como “el tobogán” había reverdecido luego de las avalanchas en noviembre de 1995. Sin embargo en esta ocasión se nota completamente desnudo por las violentas corrientes que bajaron por ahí. La foto del recuadro se tomó desde el punto donde se colocó la estrella (cauce arriba) y muestra la súper elevación del caudal de escombros que arranco arbustos de tamaño intermedio y todo tipo de cobertura vegetal. El sector se nota ahora completamente liso (y resbaloso) dificultando la marcha. Fig. 3.

Fig. 3. Note la altura alcanzada por las avalanchas, en ambas orillas del Río Pénjamo.

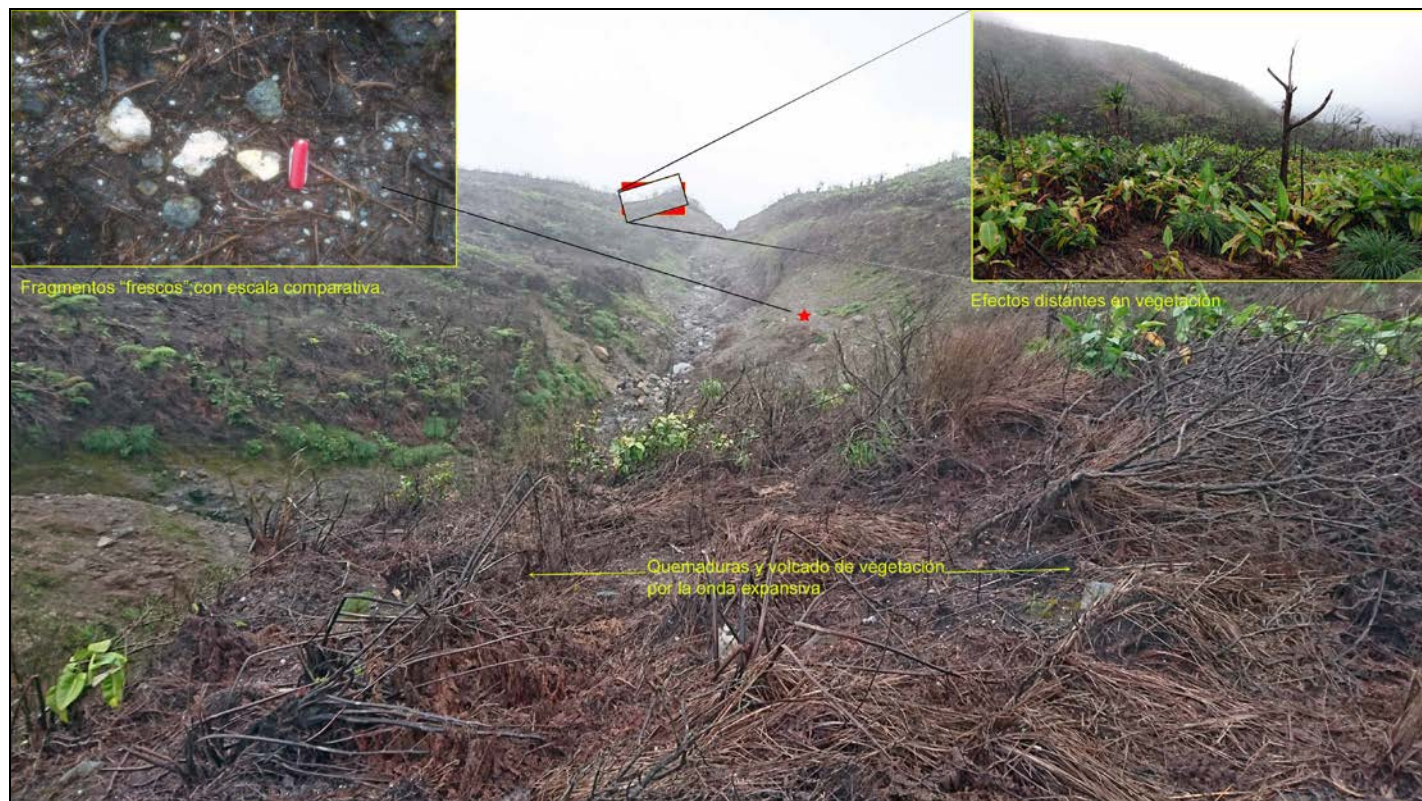
En el punto 4 (estrella roja) el material de caída alcanza entre pocos mms hasta 10 cms y es de genética variada; alterado hidrotermalmente, masivo y agregados de sedimentos. Según recuento del baqueano el paisaje, del bosque, en los meses inmediatos a los eventos el paisaje era desolador por la devastación casi total que se mostraba. En esta visita hay reverdecimiento con las especies de rápido crecimiento (vg. Platanilla) sin embargo los árboles y arbustos se notan como esqueletos necrotizados

producto de la acidificación intensa por fluidos del lago ácido y caliente (ver recuadro). En secciones superiores el impacto de las oleadas volcaron amplios paños de bosque lo que fue agravado por el paso de 2 huracanes; Otto y Nate. En primer plano se notan especies leñosas y duras, junto a variedades de pastos, que fueron prácticamente sacadas desde la raíz lo que podría indicar la fuerza de la gravedad ejercida por el paquete de materiales en rápido descenso desde el borde del cráter. Pero también muestra el efecto de la onda expansiva en su recorrido flanco abajo.

Fig. 4. Efectos directos de material de caída y acidificación en la vegetación al pie del cráter.

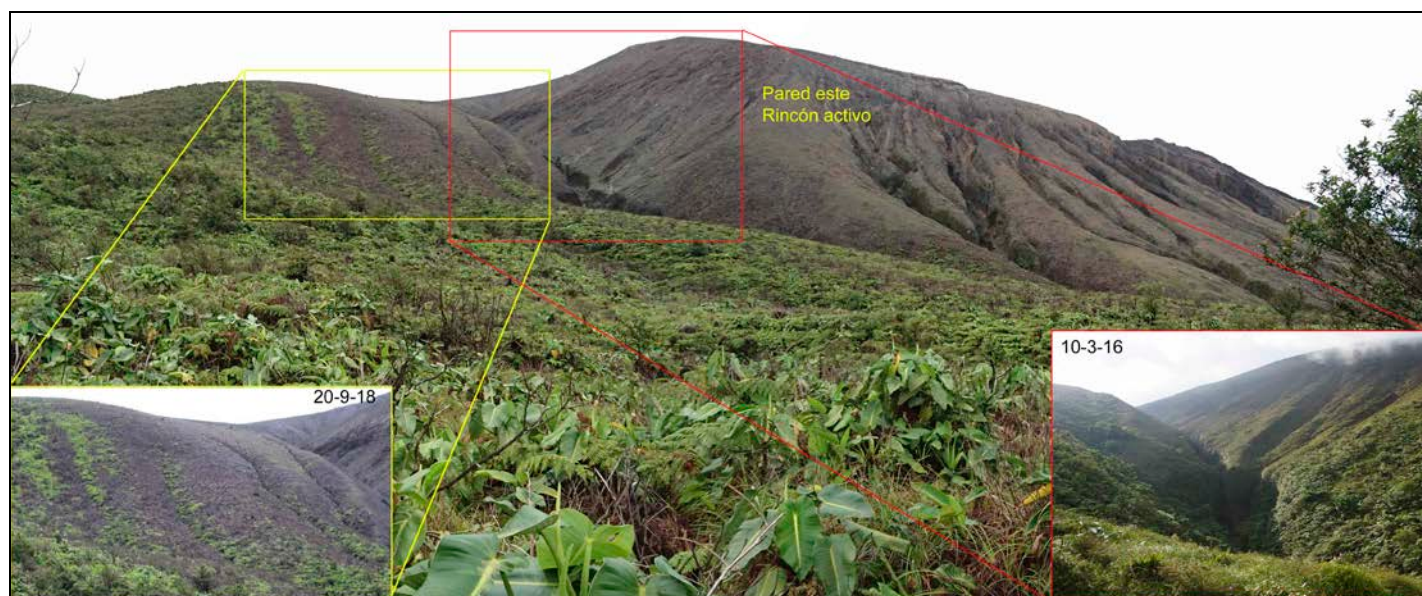
Similar a los efectos en el punto anterior, se observan los de la figura 5, quizás menos dramáticos pues aquí prevalecen las especies de porte bajo y mediano. Aun así la devastación en las paredes este y sureste del cráter activo son notables. En el recuadro de la derecha se puede comparar con lo verde de un año y medio atrás y lo desnudo de la pared actual. El recuadro de la izquierda es solo la parte más afectada hacia el sureste aunque los efectos de quemadura se prolongan, sobre la vegetación, por lo menos a un kilómetro del borde del cráter. Esta no es la zona de acidificación permanente por lo que el cambio brusco de los vientos y las altas concentraciones de gases ácidos mantienen la zona afectada. Fig. 5.

Fig. 5. Flanco este, despojado de cobertura vegetal, por eventos recientes.

Se nota aquí, más que en el bosque, como la devastación fue total pues el piso se encuentra con una gruesa capa de material orgánico producto del follaje (troncos y ramas) de las especies menores que

dominan el paisaje.

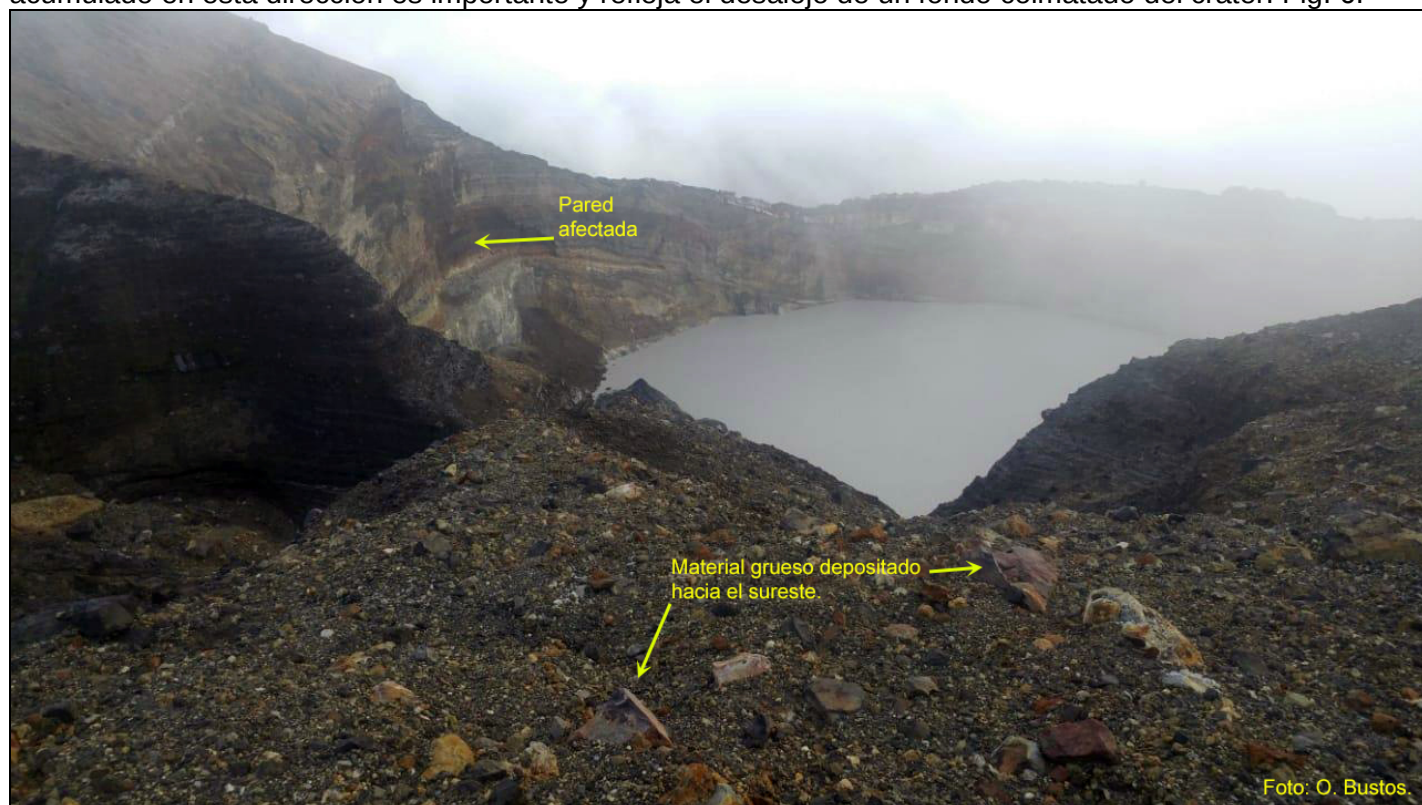
La última parada se realiza en el borde sureste del cráter desde donde se observa colapso parcial de una de las paredes; suceso completamente normal cuando se estremece la cima por la expulsión brusca de materiales voluminosos. En primer plano se observan bloques mezclados, en una matriz de lodo y sedimentos, que oscilan en diámetros desde algunos cms hasta 2 metros de diámetro. El monto de material acumulado en esta dirección es importante y refleja el desalojo de un fondo colmatado del cráter. Fig. 6.

Fig. 6. Vista panorámica del cráter activo. Efectos de erupciones recientes dentro y alrededores.

Aunque el lago se nota recuperado, por las frecuentes lluvias en el sector, ese mismo es un factor a tomar en cuenta en caso de posteriores erupciones freáticas que tienden a desalojar parcialmente el cuerpo de agua. Más severo aún es pensar que en caso de no darse tales eyecciones el nivel podría subir a un nivel crítico que incluso pueda comprometer alguna de las paredes. Un colapso lateral de un cráter cargado de líquido puede ser un escenario a contemplar responsablemente por las instituciones dedicadas a la educación y prevención de tragedias.
