Con el fin de documentar los efectos de la actividad volcánica en los últimos 9 años se realizó una visita al flanco NW del volcán Turrialba el 09 de octubre. La visita se realiza desde el borde norte del cráter activo (No.1) hasta la parte baja del macizo ( No. 8). Ver Fig. 0.

Fig. 0. Circuito con el recorrido de 1 a 8. Las flechas junto al número indica la orientación aproximada de la foto. Los pares fotográficos comparan imágenes de una visita realizada el 5 de octubre de 2009 con esta actual. Se trata de mantener el mismo ángulo y escala en ambas fotos para fines comparativos.

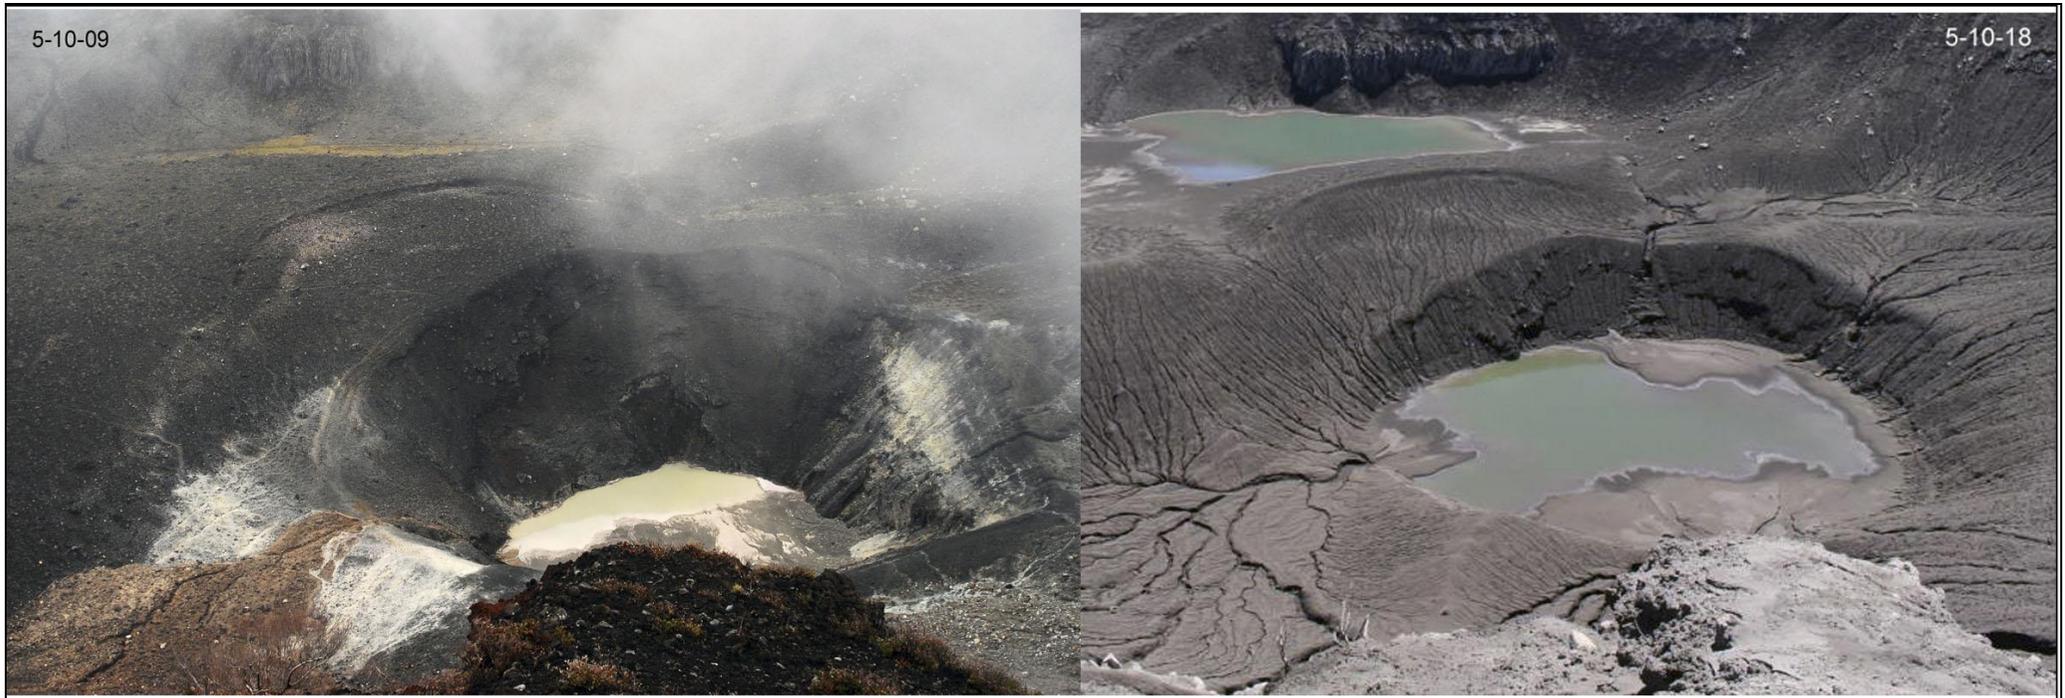
Desde el punto 1 el dominio visual de la caldera es total. Se observa los cambios profundos que ha acumulado las principales estructuras de las cuales se destaca el cráter central que se muestra en la Fig. 1. Los sedimentos y cenizas emplazados en el fondo de la caldera han borrado los vestigios de vegetación y más bien aparece al sureste de ese cráter una laguneta que cubre lo que fuera un extenso campo de pastos y arbustos. La cavidad de este cráter se nota rellena por unos 15 metros de materiales eyectados desde el vecino cráter activo. Aquellos materiales que no cayeron directamente en esa cuenca fueron llevados posteriormente por escorrentía y arrastre promovido por las fuertes lluvias que caracterizan esta cima.

Fig. 1. Ya en 2009 se notaban parches de vegetación necrotizada por los gases constantes, como lo muestra el primer plano de la foto de la izquierda.

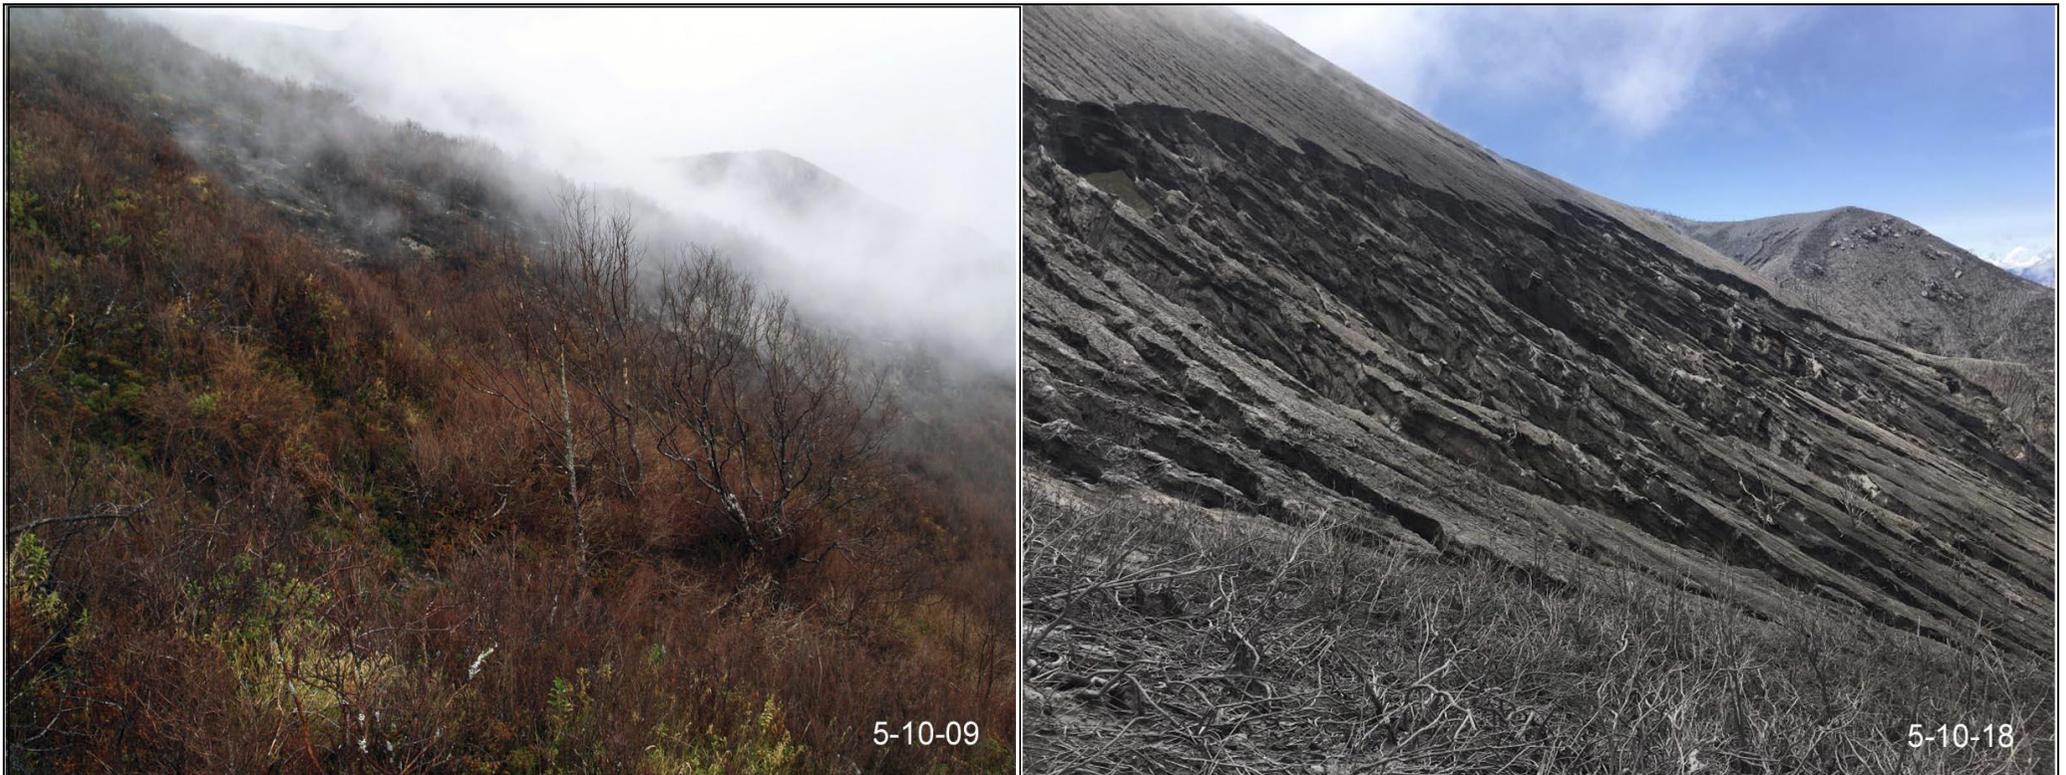
El recorrido continúa, cuesta abajo, por la empinada ladera noroeste. En el pasado se caminaba por un sendero cubierto por vegetación de paramo. Ahora la ladera se encuentra tapizada de sedimento y ceniza que en algunos puntos alcanza 50 cms de espesor; notese que esta no es la dirección prevaleciente de los vientos. Fig. 2. Desde el punto escogido se aprecia el sepultamiento que ha realizado el volcán en la vegetación que alcanzaba la parte desnuda de la cima; por la pared externa del cráter activo. Muchas hectáreas yacen bajo una capa de material, de diversa granulometría, el cual se mueve rápidamente hacia los múltiples drenajes que desfogon el sector. Según los depósitos se ubican hacia el oeste el espesor aumenta lo que provoca el colapso brusco de importantes parches de la ladera formando profundas cárcavas que aportan abundantes materiales hacia las partes bajas del macizo.

Fig. 2. Sección alta de la cuenca de la Quebrada Paredes. Algunas de las cárcavas a la derecha alcanzan hasta 8 metros de profundidad.

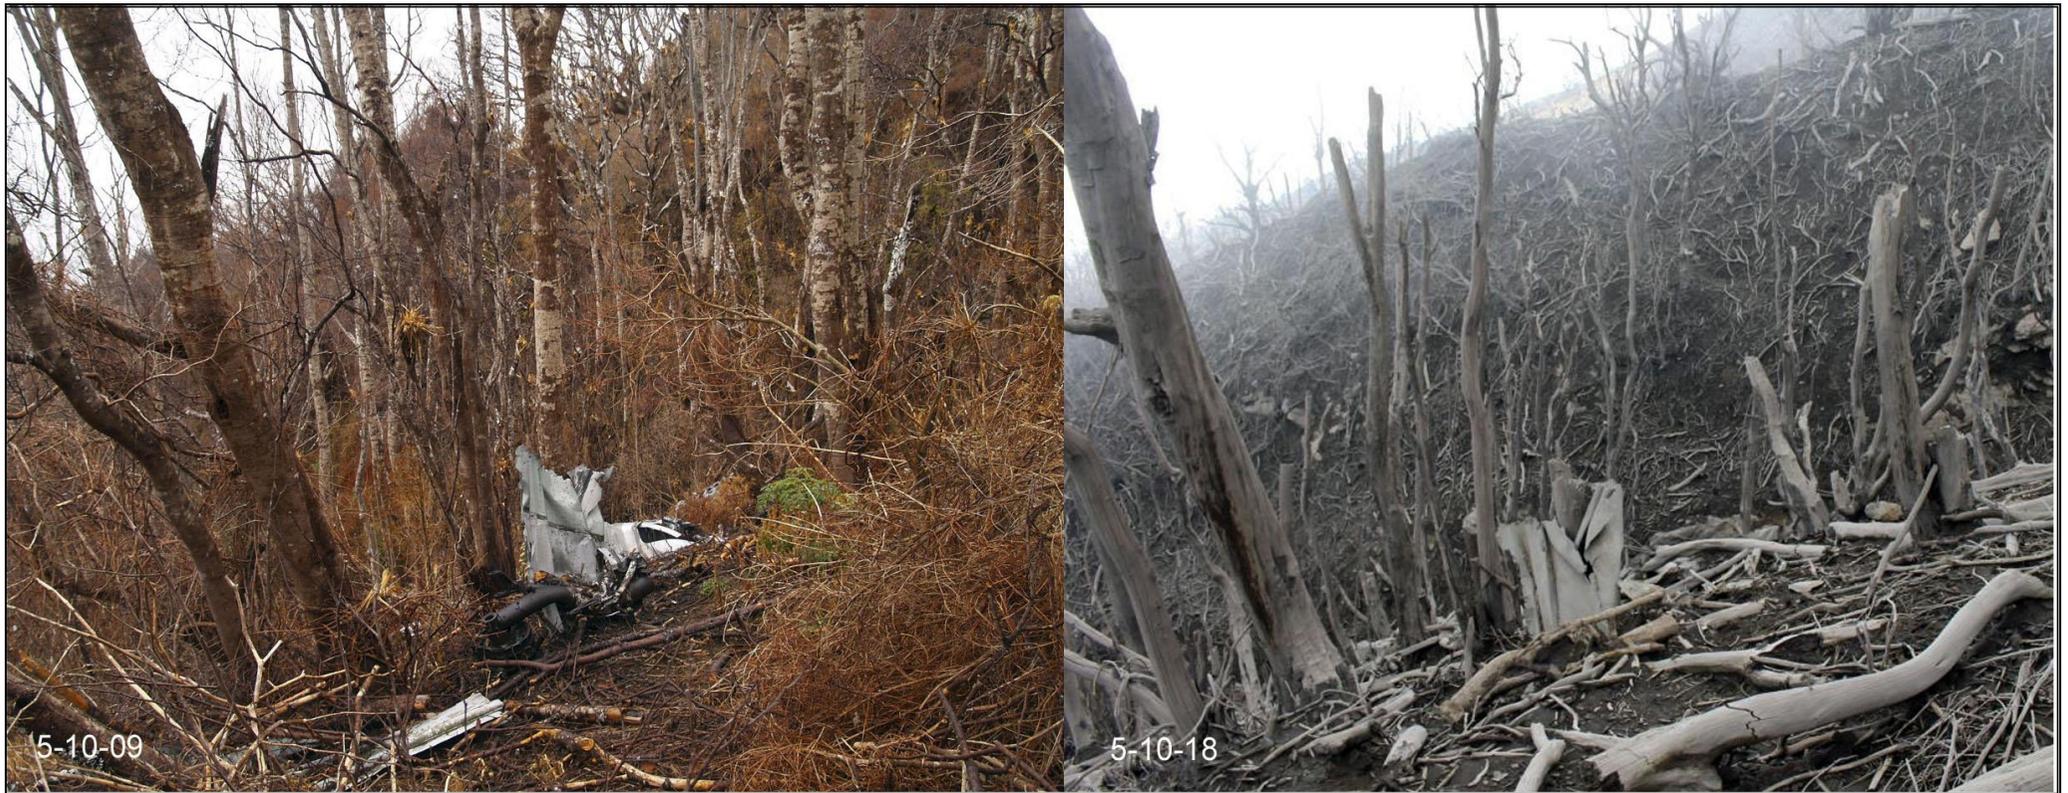
En el par siguiente se notan restos retorcidos de una aeronave accidentada en la década de los 60’s y que antes estaban completamente cubiertos por la espesa vegetación; a pesar de que el metal se mantuvo brillante por décadas. Después del 2007 el impacto de la lluvia ácida lo tornó frágil, corroído y de una tonalidad que se mimetiza con el color de la destrucción circundante.

Fig. 3. Los restos metálicos corresponden a los restos de una aeronave accidentada en esta ladera. El efecto de algunos años de acidificación han tornado los restos en parte del paisaje negro y gris que predomina en la ladera.

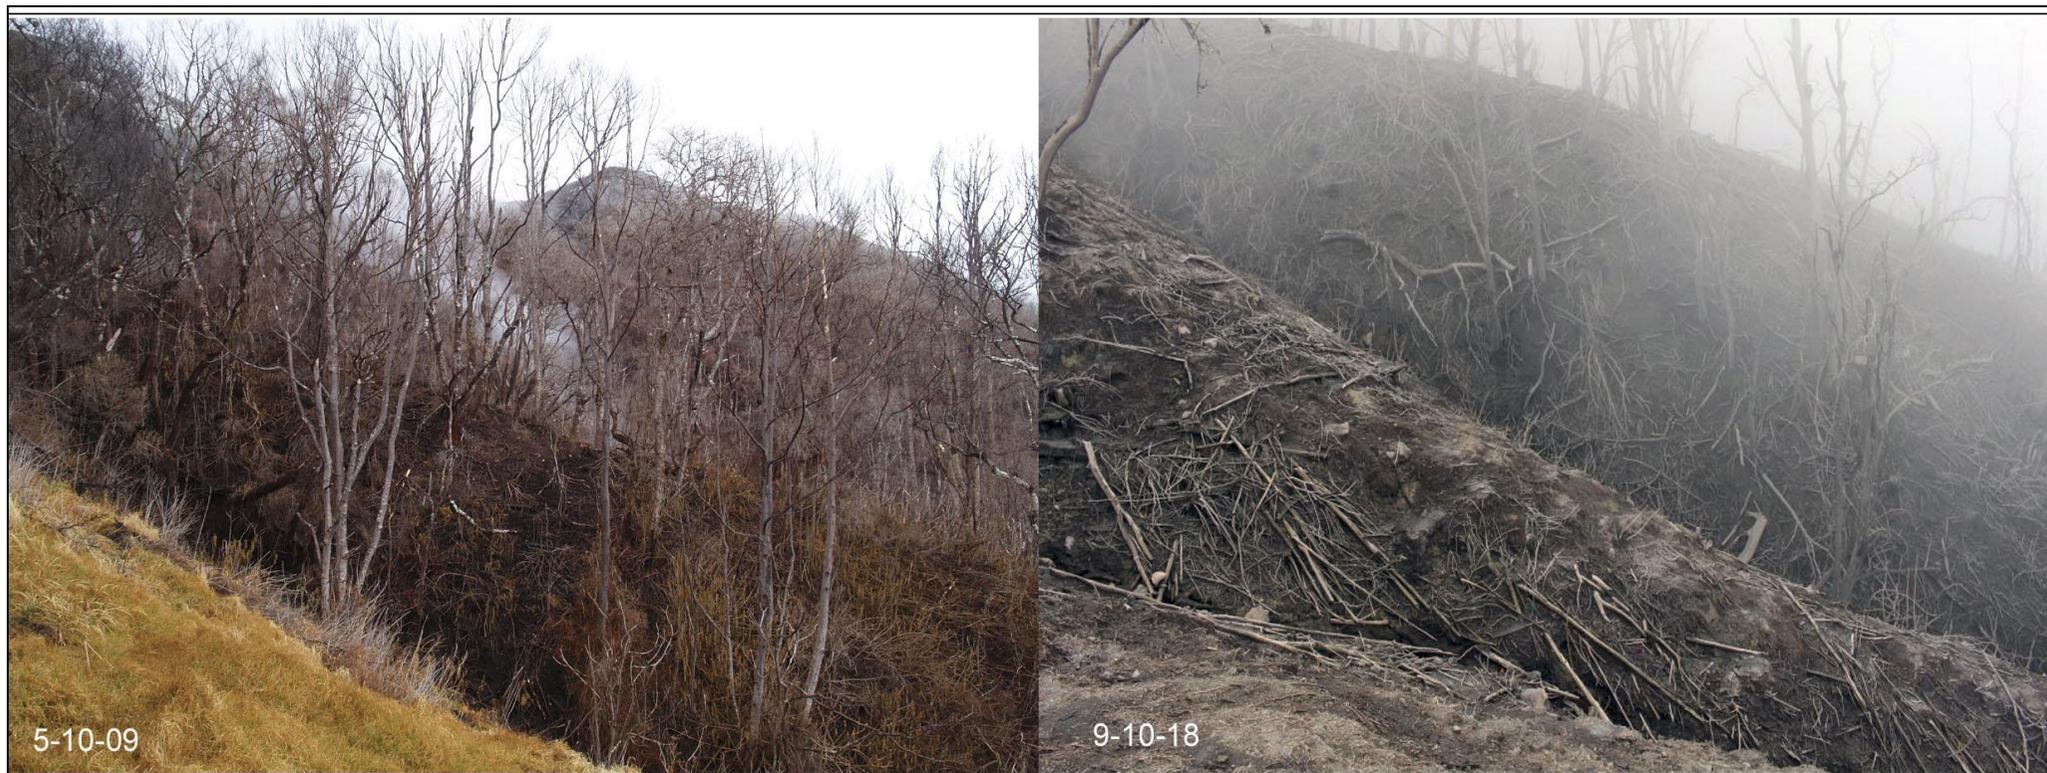
Desde este punto hasta la cima distan casi 2 kms de los cuales no sobrevive especie alguna. Probablemente el proceso de regeneración natural comience hasta que los gases cesen pues la esterilización de suelos no permitirá el progreso de especies pioneras en mucho tiempo. Una vez que esos gases disminuyan en cantidad y lesividad quedaría pensar en campañas que puedan potenciar el aceleramiento de la cobertura vegetal. Fig. 4.

Fig. 4. Vista general de parte del flanco NW. Por lo angosto de los interfluvios; troncos y ramas se deslizan fácilmente a fondo de los cauces.

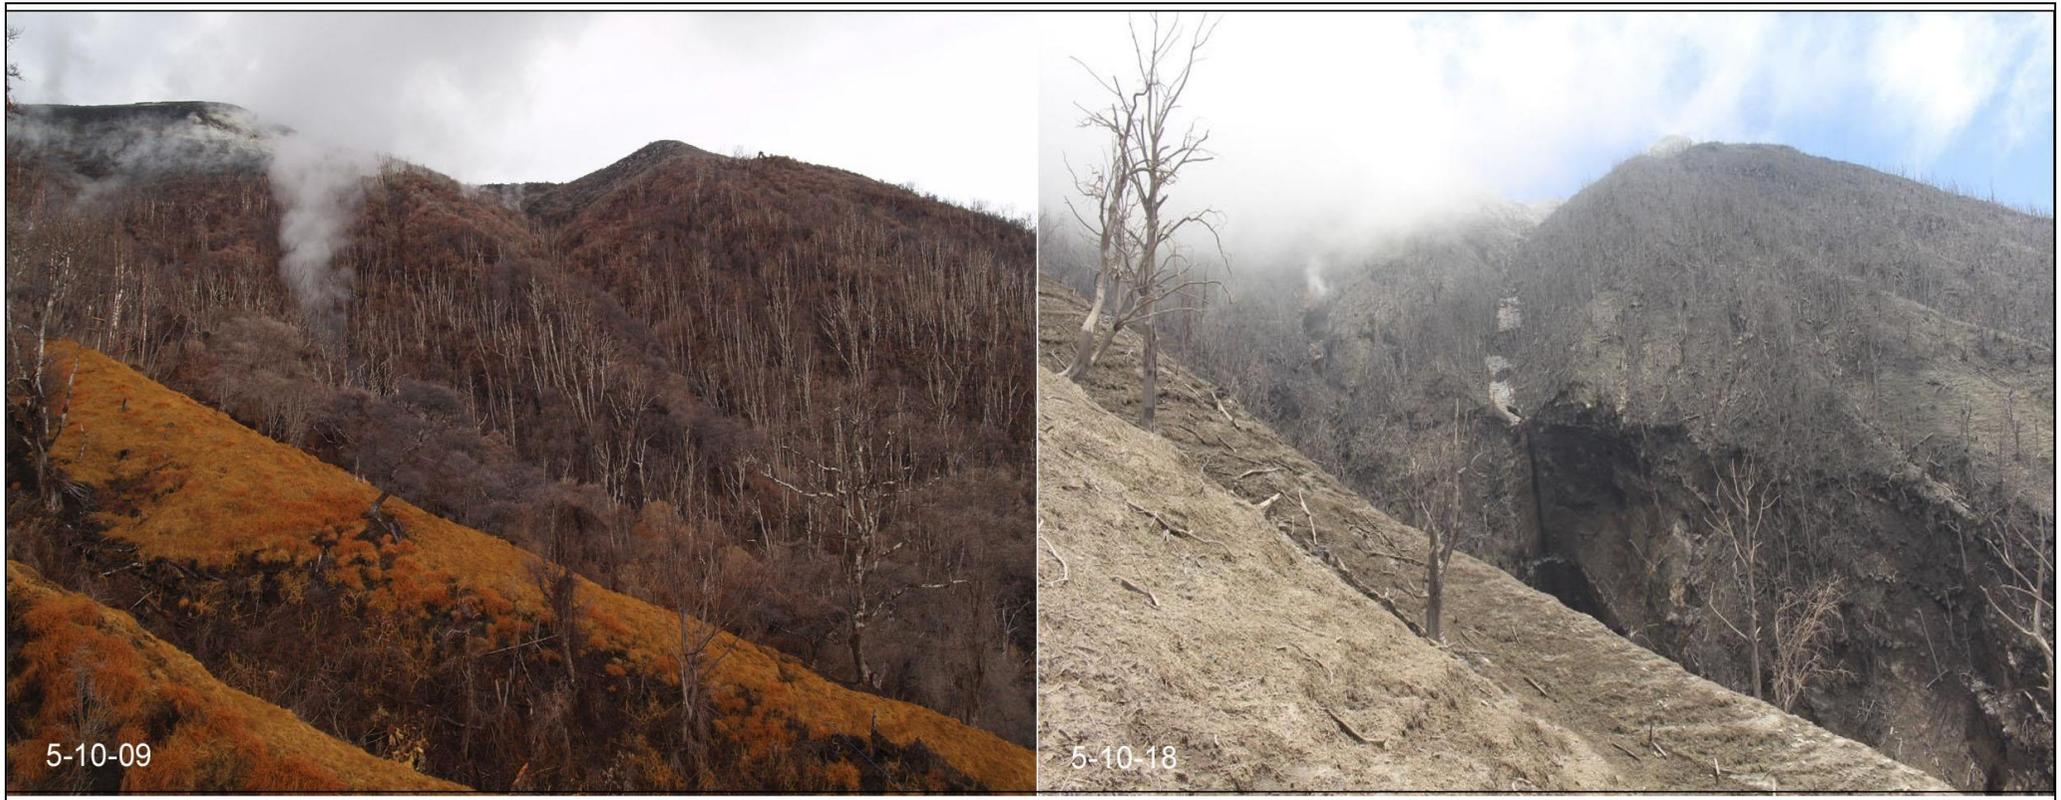
El sector de las fumarolas en la pared externa (parada No 5) ahora es completamente visible por la desnudez de esas colinas. De hecho en la foto de la derecha se nota un acantilado pronunciado producto de la acelerada alteración física de las paredes encañonadas de la sección superior de la Quebrada Paredes. La fumarola visible en la foto izquierda fue reportada desde 2008 y no ha cesado desde entonces. Más bien ahora sin vegetación que disimule su salida, es visible desde muchos kms a la distancia.

El pasto naranja de la imagen izquierda se mantuvo así por un par de meses luego de haber pasado por algunos meses de marchitamiento y clásico color amarillo. Posterior a esta etapa naranja ese sector se tornó gris y frágil pues no se pudo recuperar dada la frecuente visita de gases ácidos. De los cientos de árboles, dispersos en el potrero, que servían de refugio para el ganado no queda ni uno intacto. Fig. 5.

Fig. 5. Vista panorámica de la pared NW superior. Note los colapsos del cañón de la Quebrada Paredes, en la foto derecha.

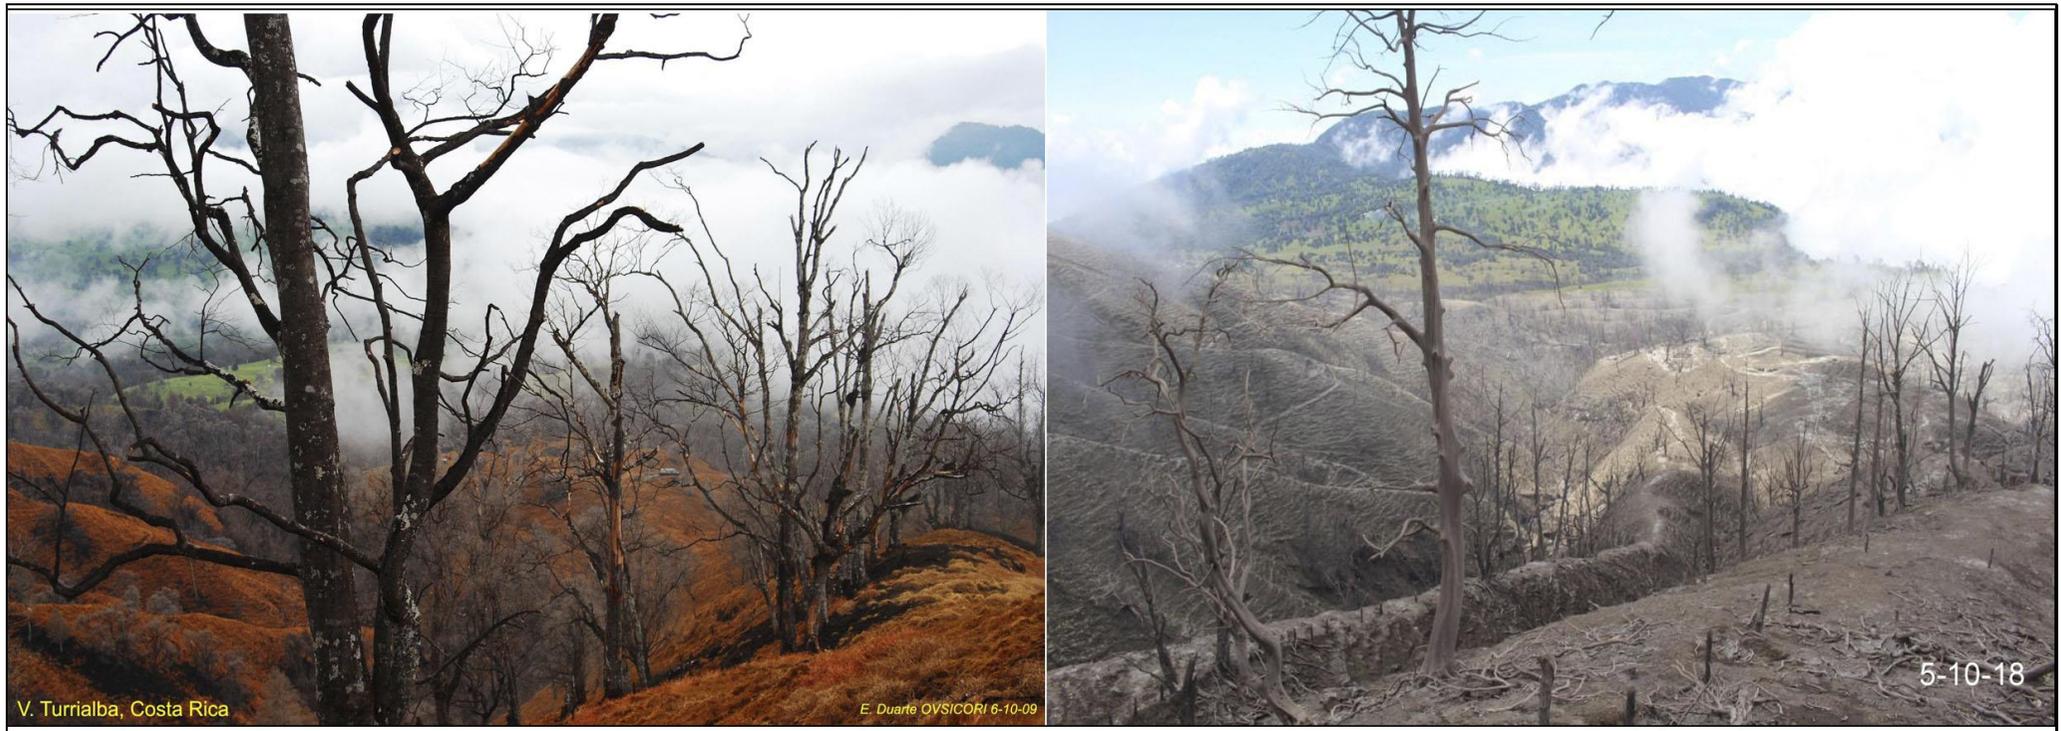
Una vista general desde la pared intermedia del macizo deja ver los estragos que la devastación ha dejado hasta unos 4 kms; a partir de la cima. Miles de hectáreas en la zona plano-ondulada (la más rica con fines agrícolas y lecheros) yacen esterilizadas conformando un inmenso callejón de acidificación; similar al que han mantenido por décadas algunos otros volcanes como por ejemplo el Poás y el Rincón de la Vieja. Es en esos sectores bajos donde muchas familias realizaban sus actividades económicas diarias y que abruptamente tuvieron que abandonar para mudarse a destinos inciertos. Fig. 6.

Fig. 6. Vista general hacia la sección habitada y de interés comercial. Al fondo, en verde, El Retiro y fincas vecinas; en dirección al volcán Irazú.

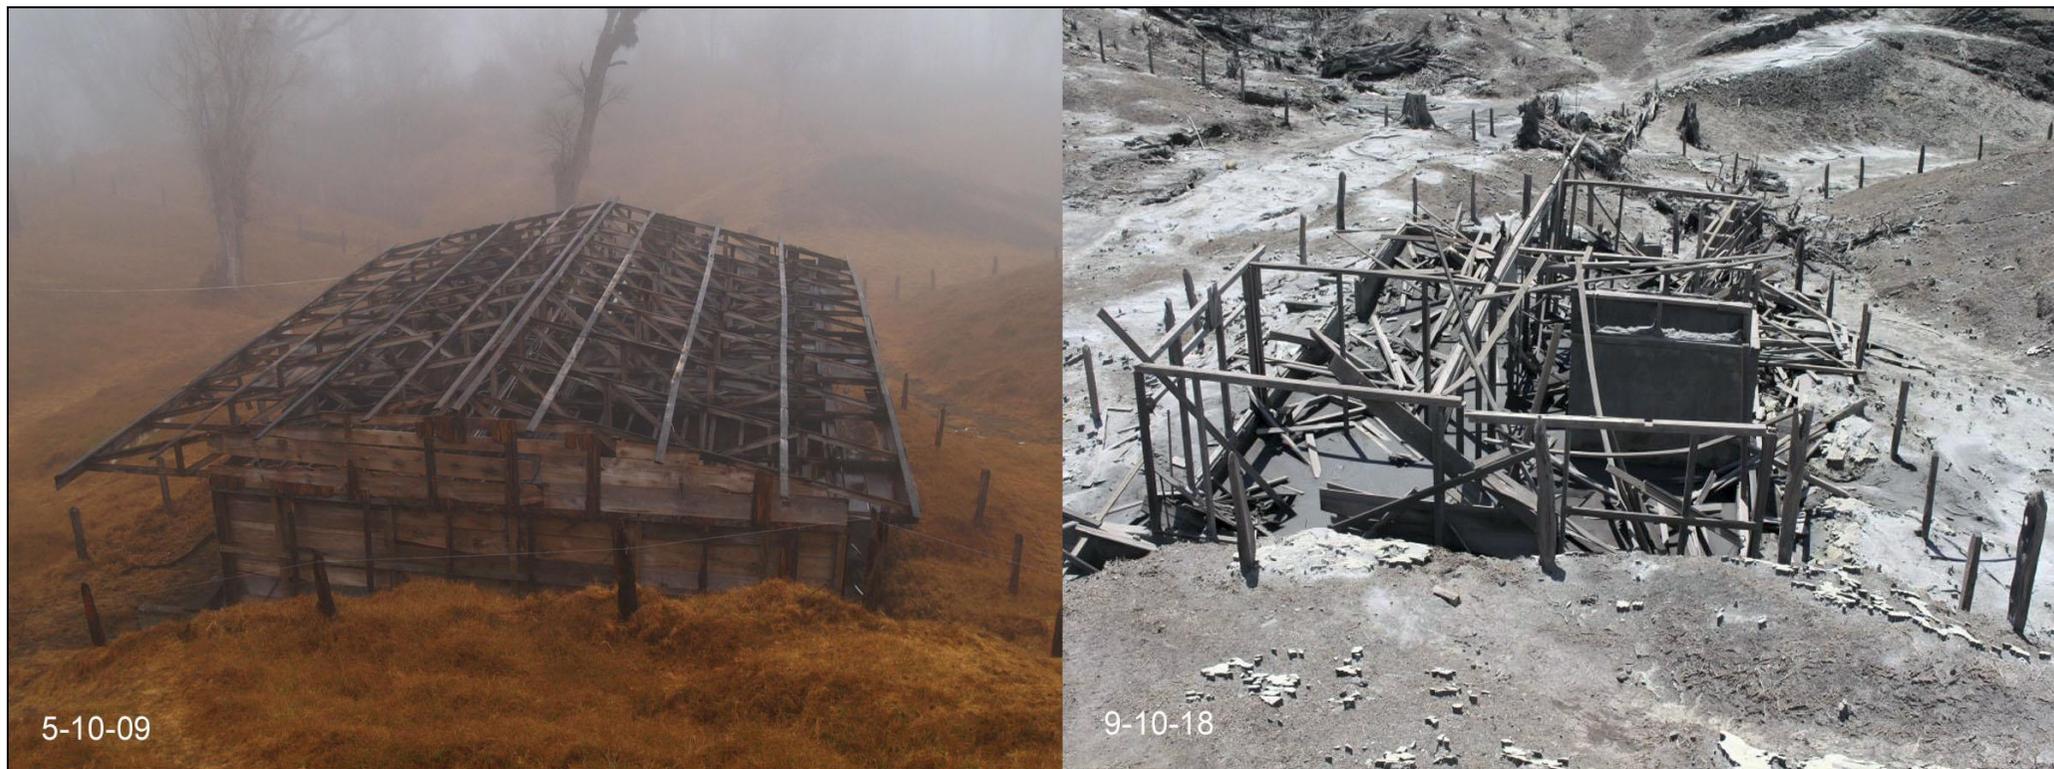
En la parada No 7 se destacan detalles de estructuras residenciales que fueron impactadas desde los años iniciales de la acidificación. Aunque la mayor parte de estas estructuras están hechas de buena madera la corrosión de clavos y tornillos no permite sostener piezas entre sí. De hecho los techos metálicos fueron pulverizados en cuestión de meses, durante los meses de mayor afectación. Las partes metálicas hace varios años que pasaron a formar parte del suelo dado su grado de desintegración.

En esta visita se puede comprobar que aún materiales, supuestamente resistentes como el concreto, ceden ante la acidificación y posiblemente al efecto de los rayos ultravioleta. Paredes de cemento se tornan quebradizas al tacto y aún la madera muestra signos de erosión física. Lo que fueron paños fértiles de papas y hortalizas, al menos para consumo propio, ahora yacen bajo varios cms de una capa de ceniza y sedimento endurecida que probablemente tome muchos años a la acción natural del tiempo en revertir.

Fig. 7. En el piso del cuadrante de la casa todavía se puede medir unos 10 cms de sedimentos y cenizas acumulados.

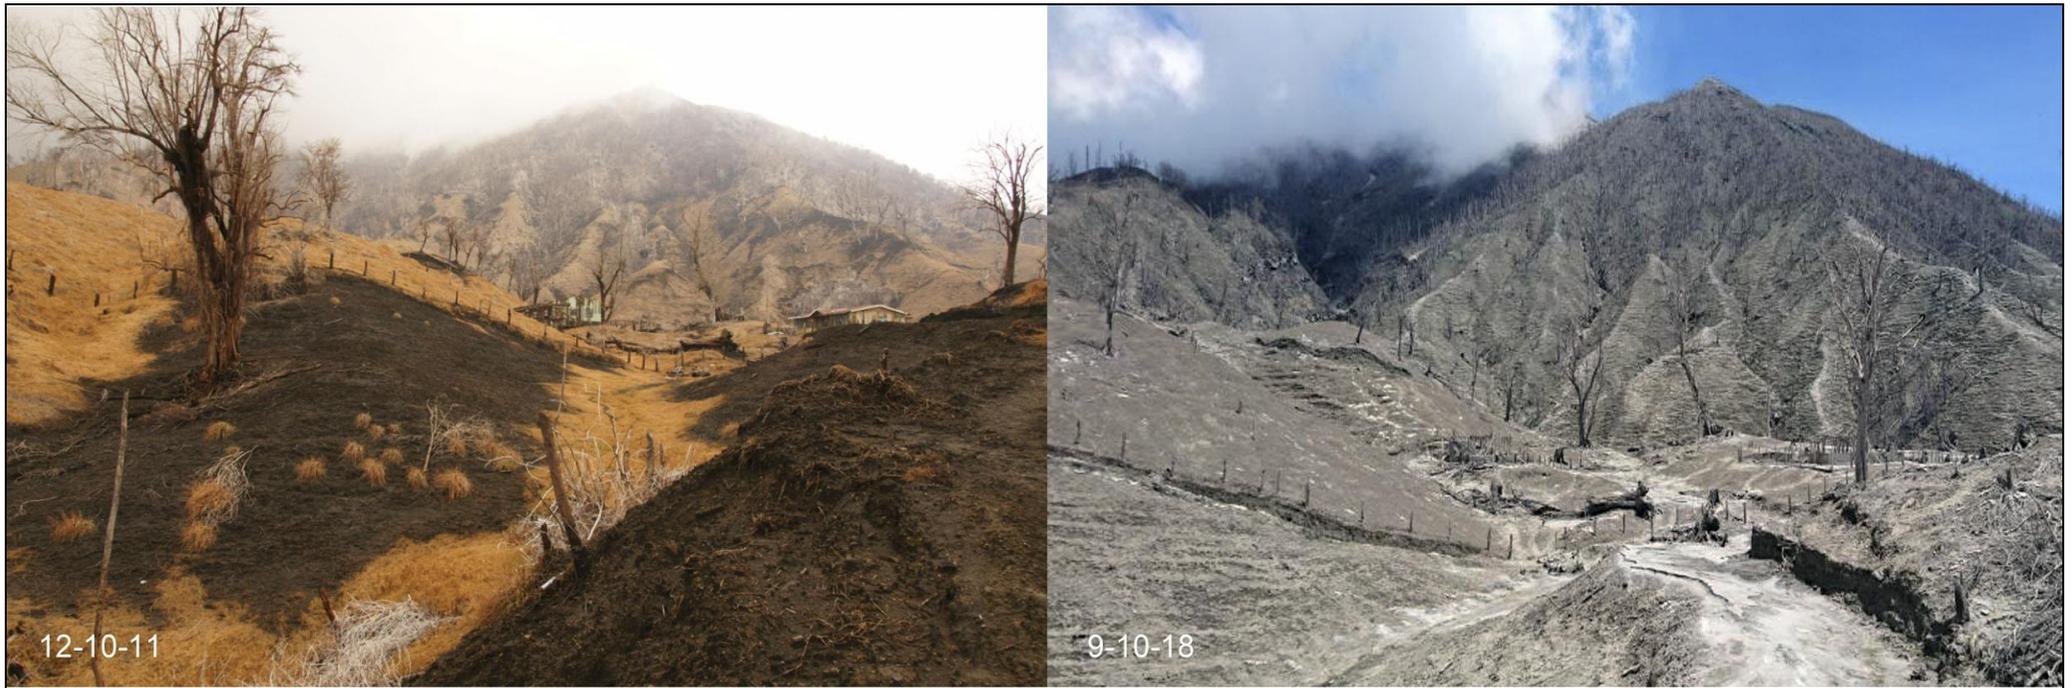
Fig. 8. Vista desde el sector de fincas, al pie del volcán. Las casitas de la imagen izquierda han desaparecido siete años después.
