## Condición de Fumarolas en el Domo y “Espuma” de Azufre en Flotación. (Informe de campo del 21 de mayo de 2010: Volcán Poás.)

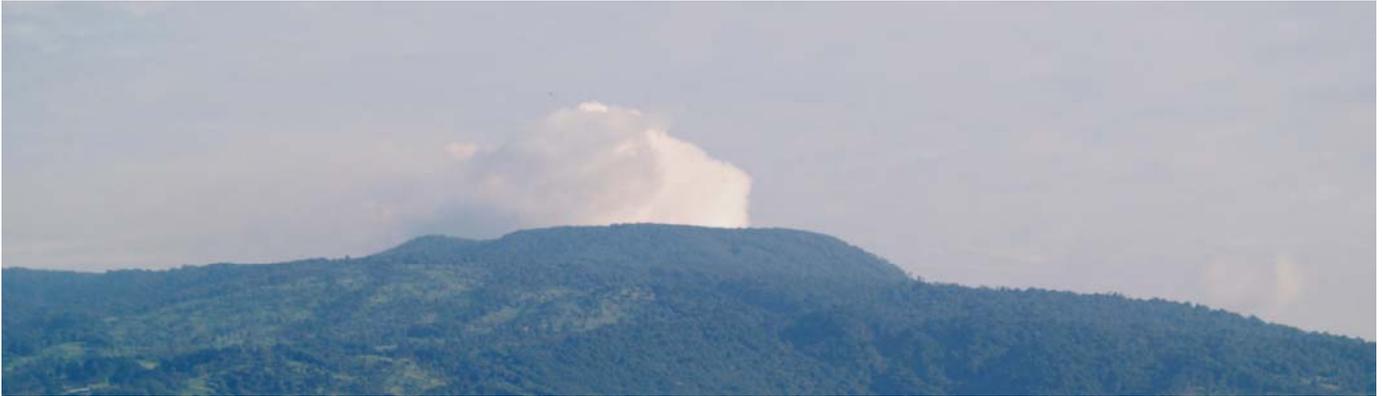
Ya desde las 6 de la mañana se observó un penacho blanco y bien desarrollado sobre su cima, en dirección sureste. Para las 7 de la mañana, tal columna se miraba casi vertical pero igual de densa Fig. 1.

Fig. 1. Pluma volcánica vertical sobre la cima. Vista desde Carrizal de Alajuela.

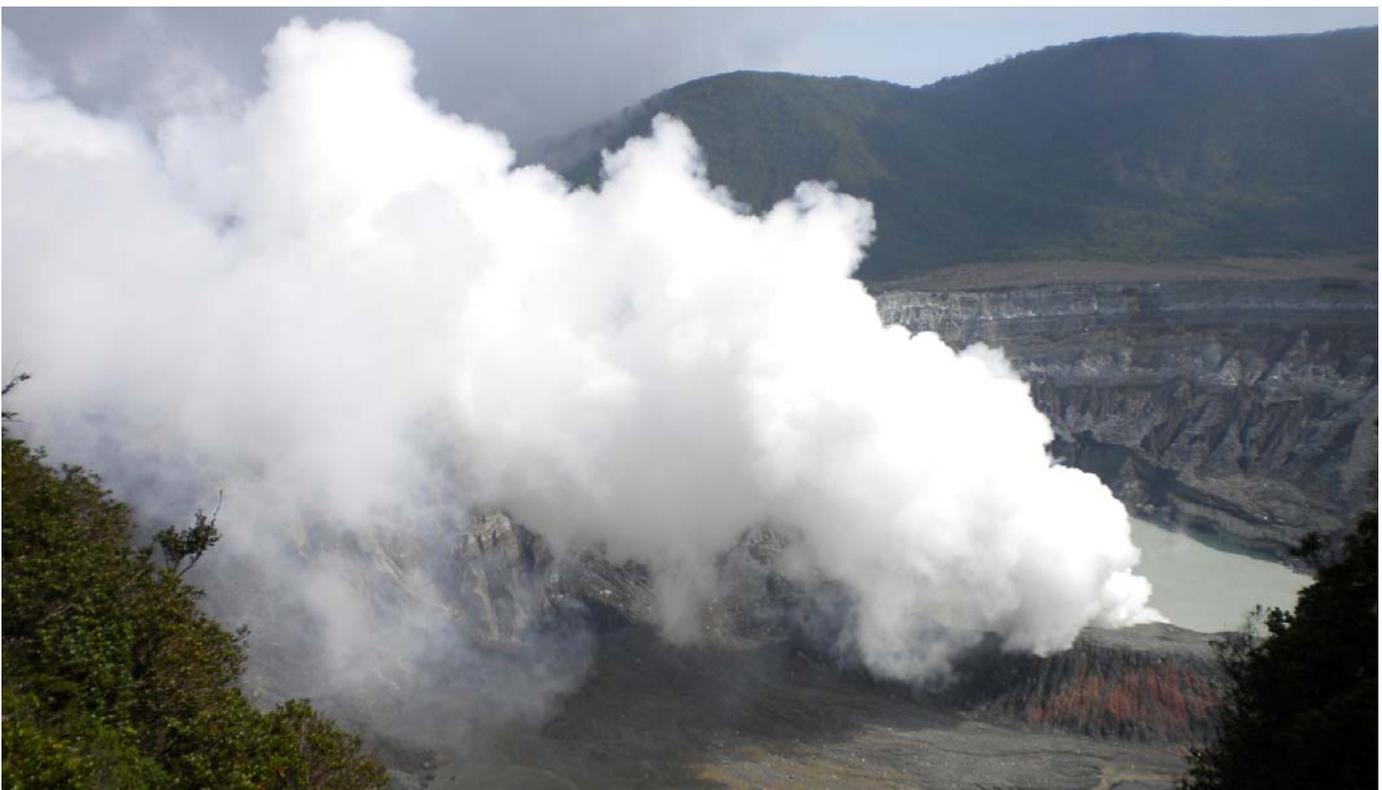
A la altura de Poasito y hasta alcanzar la zona de visitación turística del Parque se percibió un olor fuerte a huevo podrido, típico del dióxido de azufre. Los guardaparques reportan ese olor fuerte, principalmente por la noche, en las últimas semanas. Ya desde el mirador se podía observar una nube de gas y vapor que combinaba un color blanco intenso, tonalidades beige alternando con manchones azuleros. La pluma amplísima se movía en forma turbulenta hacia el suroeste ocupando gran parte de la cavidad del Rio Desagüe y cubriendo casi la totalidad del callejón de acidificación. Fig. 2.

Fig. 2. Desplazamiento de pluma volcánica hacia el suroeste.

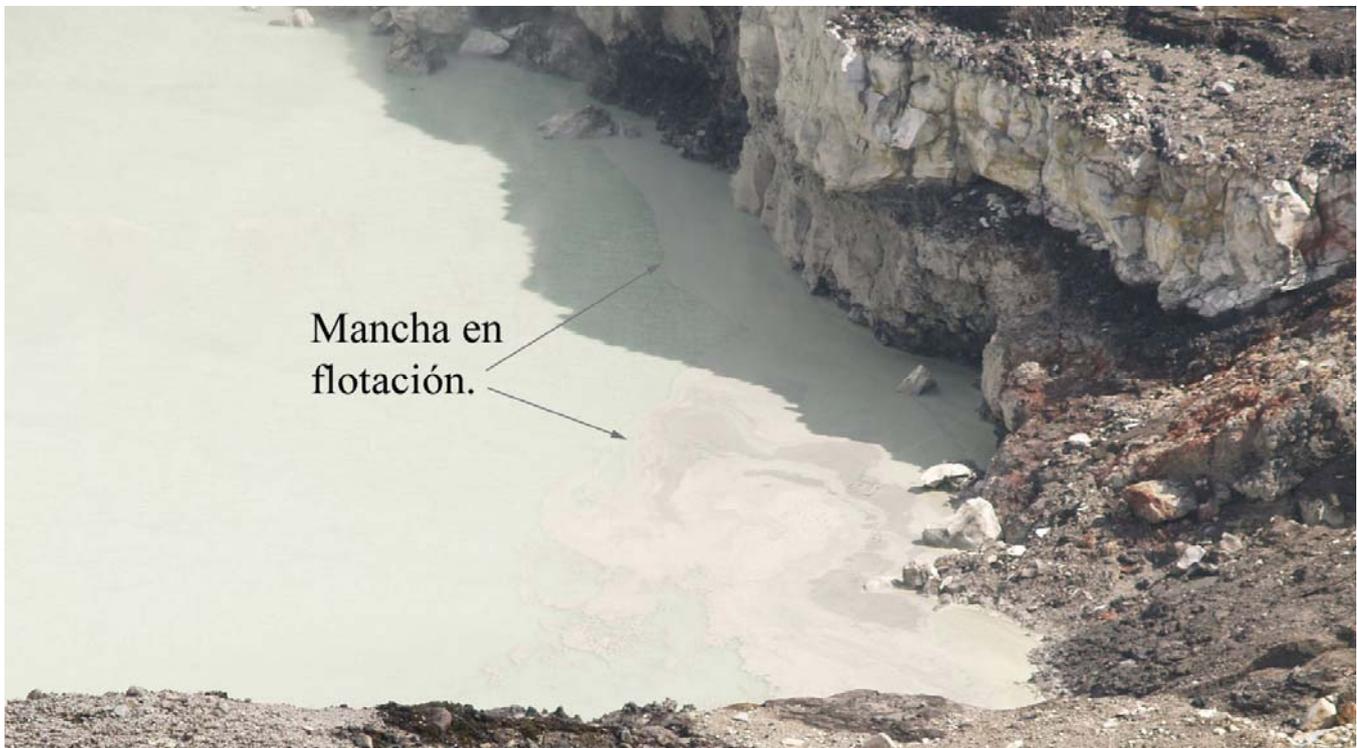
Según las descripciones del Sr. Carlos Berrocal (guardaparque en el sitio) acompañadas de fotografías; ocurrió una pequeña eyección freática pocos días atrás. Tal evento puede ser el responsable de una mezcla rápida del lago hasta producir enormes manchas grisáceo-amarillas. Desde la lejanía de los bordes de la gran caldera el material flotante se observa como una banda extendida desde el lado norte hasta la base del domo, ocupando toda la rivera este. Este material tiene una apariencia y textura bastante distintas a manchas de azufre observadas en el pasado. En primer lugar la banda tiene un alcance variable desde la orilla que oscila entre 2 y 6m. Fig. 3.

*Fig. 3. Vista parcial de mancha flotante en sector este.*

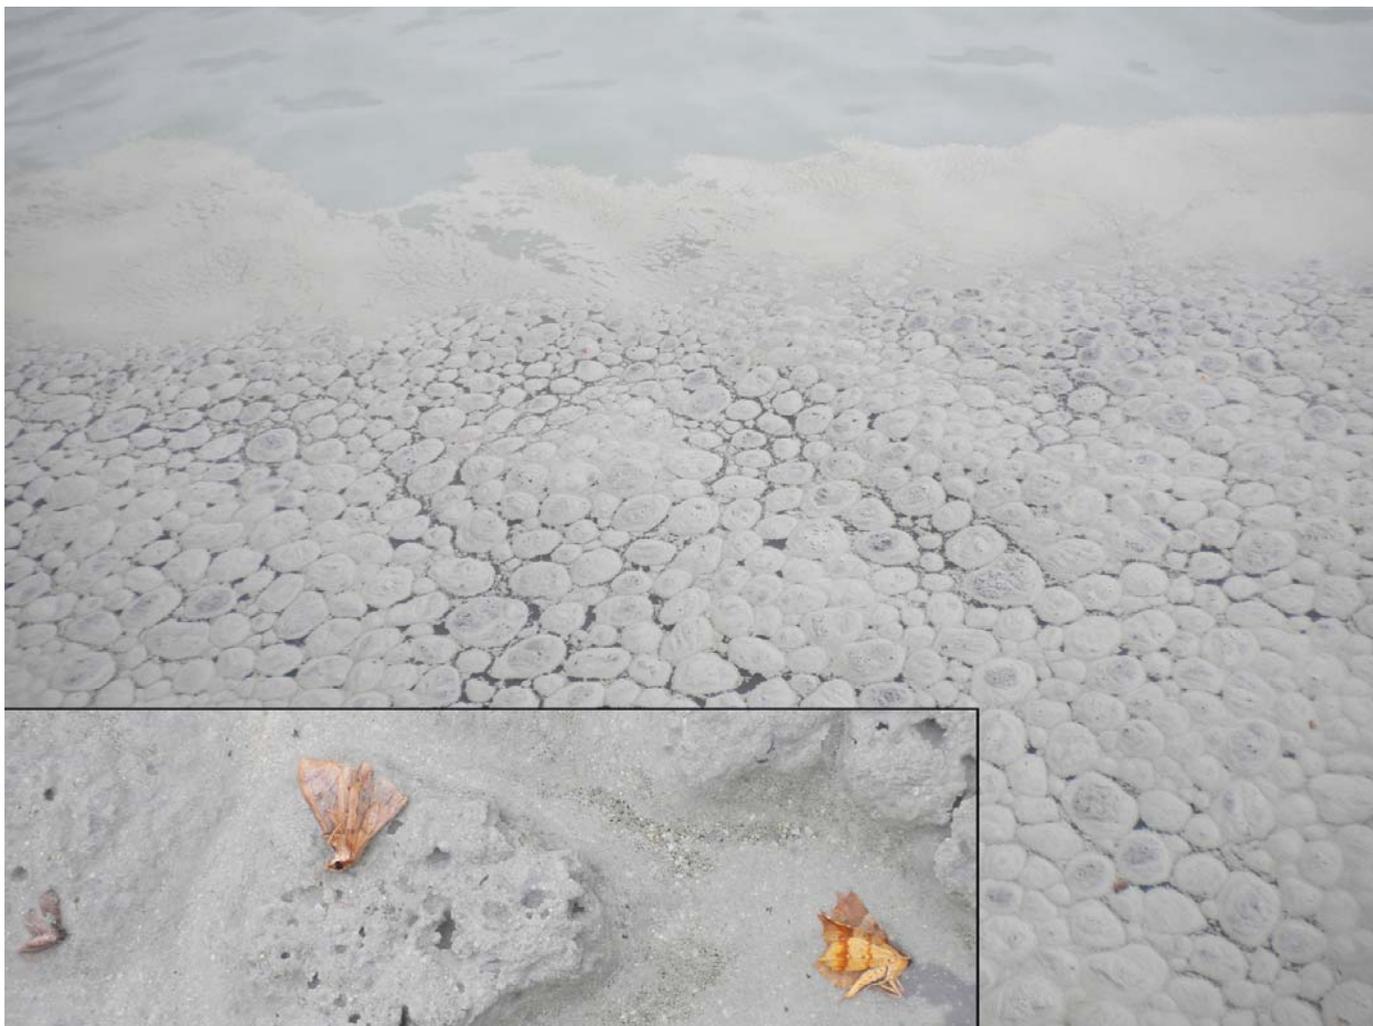
Observada de cerca la mancha en flotación tiene apariencia de espuma gris combinada con pequeñas partículas amarillas. El oleaje producido por el lago hace que ese material, extremadamente liviano, se adhiera a los bordes rocosos formando mini-terrazas. Sobre tal espuma se pudo observar gran cantidad de insectos muertos, principalmente mariposas nocturnas, aunque también se notan libélulas, abejas, abejorros, etc. Lo sostenido y cambiante de la columna de gas puede provocar envenenamiento en insectos incautos que sobrevuelan el cráter; sin embargo debido a la alta temperatura en superficie se sospecha que el rojizo de la incandescencia pueda atraer nubes de insectos en fechas recientes. La capa de esta espuma no supera los 5cms en los sitios más desarrollados y muestra un bandeo multicolor conforme se aleja de la orilla. Fig. 4.

*Fig. 4. Textura de mancha en flotación. En el recuadro un acercamiento con insectos muertos.*
