Observatorio Vulcanológico y Sismológico
de Costa Rica. OVSICORI-UNA
**Efectos en la Partes Medias y Bajas del
Volcán Turrialba: Erosión y Relleno.**

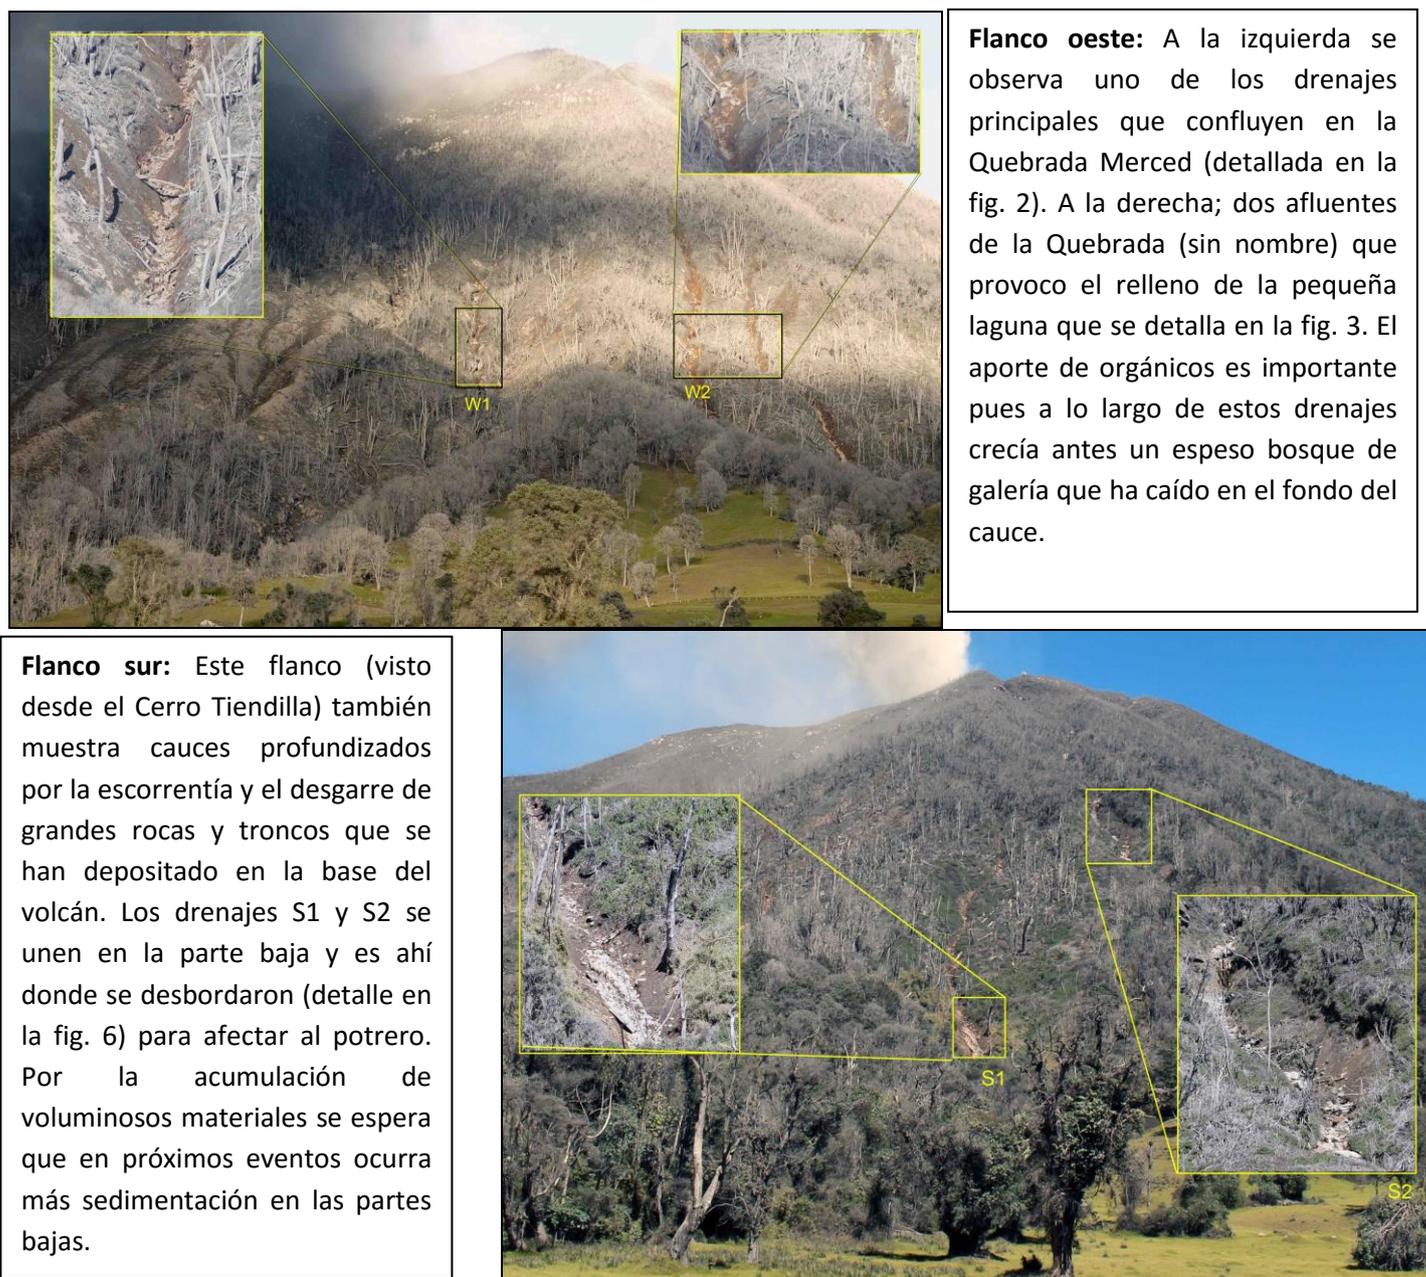
Las estrías dejadas por los drenajes que conforman la quebrada que arrastra materiales hasta La Central son visibles en el recuadro W2. El cauce intermedio de esas quebradas en los flancos respectivos ha provocado un ensanchamiento que oscila entre 10 y 25 metros y varios metros de profundidad. En esta última quebrada debido al paso cercano a algunas viviendas en la parte baja el arrastre de desechos

Fig. 1. Vista de los flancos oeste y sur mostrando erosión profunda de drenajes empinados.

Debido a que el flanco oeste es uno de los más afectados por lluvia ácida su vegetación ha sido destruida desde el año 2007. Sus paredes empinadas han acumulado gruesas capas de materiales orgánicos y en los 2 últimos años una capa importante de ceniza ha formado una suerte de sello. Con la estación lluviosa la acumulación de humedad en esa superficie empinada del volcán genera un mayor peso en masas que ante eventos extraordinarios de lluvia han descendido rápidamente.

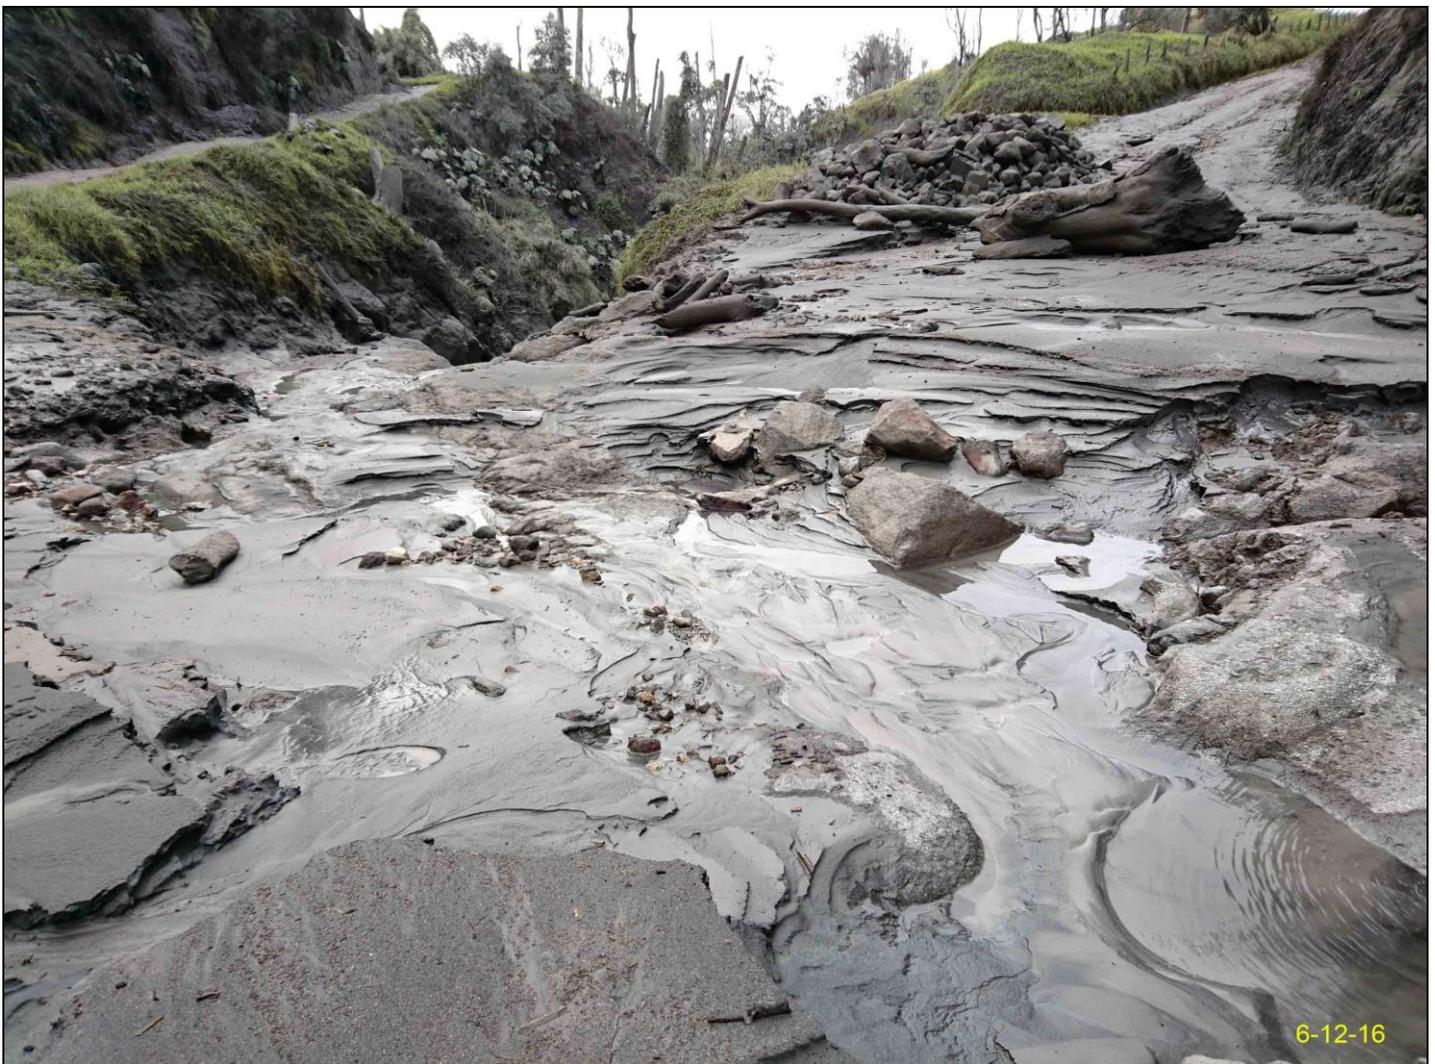
Hacia el oeste se visitó la Quebrada Merced (ubicada antes de La Silvia) para confirmar la profundización del cauce en el vado del camino que conduce hacia La Picada por lo que no hay paso para vehículos en ese sector. Designado con W1 en la siguiente figura se puede apreciar la erosión y acumulación de escombros en las riberas (ver foto 2).

Para la Quebrada Merced los efectos han sido principalmente erosivos y los materiales arrastrados son llevados rápidamente hasta el Río Toro Amarillo para diluirse en ese cauce mayor. Esa quebrada, al igual que otras en el sector se conforma por la confluencia de muchos drenajes que discurren por las paredes empinadas desde donde acarrear volúmenes importantes de materiales que son depositados en las partes bajas en formas de abanico aluvial. Desde hace muchas semanas se ha recibido el reporte de guardaparques, que permanecen en La Central, describiendo el estruendo que producen las quebradas al arrastrar materiales pendiente abajo.

El cierre del camino a la altura de La Silvia, por la profundización de la Quebrada Merced, tendrá un leve impacto en algunos finqueros que todavía visitan esporádicamente las propiedades que dejaron abandonadas en La Picada y cercanías. Sin embargo el mayor efecto será para los funcionarios de las instituciones de primera respuesta, investigadores y guardaparques que visitan el sector para la respectiva documentación y atención a sus labores respectivas. La habilitación de este camino es importante en muchos sentidos.

Fig. 2. Profundización del vado, en la Quebrada Merced, justo antes de llegar a La Silvia.

El OVSICORI ha mantenido y mantiene personal asignado a labores de vigilancia rutinaria para mantener informados a las autoridades, vecinos y población en general. En esta ocasión requiere la colaboración de entidades encargadas del mantenimiento de caminos para restablecer el paso a zonas de visitación científica.

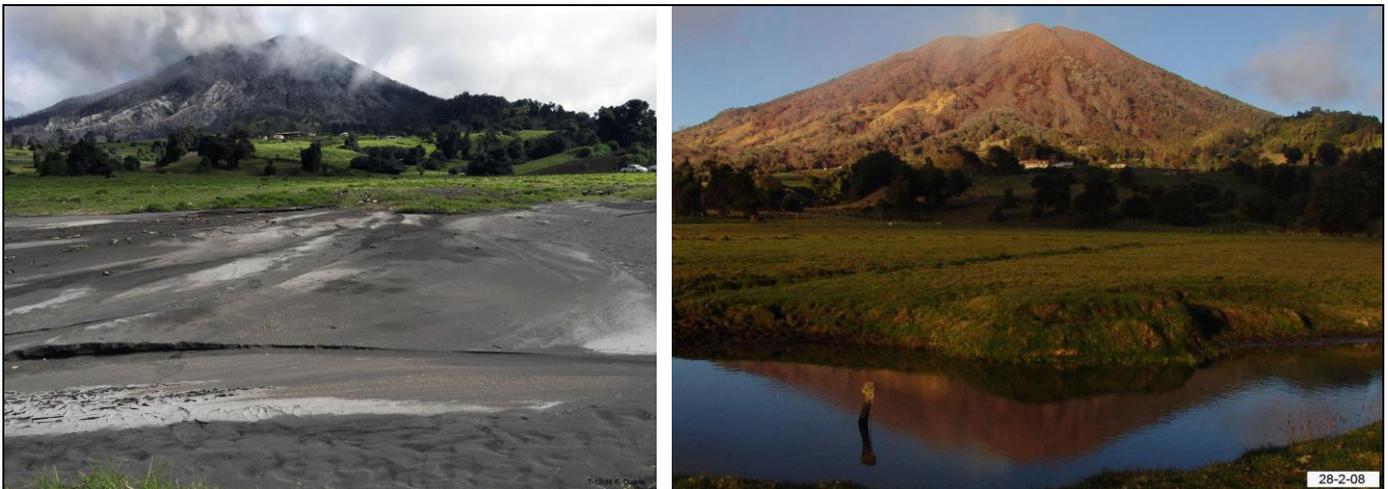
La quebrada que pasa justo detrás de La Central es alimentada por varios drenajes que descienden rápidamente por las laderas del volcán y el efecto erosivo de las partes altas es proporcional al efecto de acumulación en las partes bajas. En la parte plana distante, cerca de La Central, los materiales se expandieron en abanico hasta rellenar una laguna que se ha mantenido ahí por décadas. Fig. 3.

Fig. 3. Colmatación de lago por materiales diversos predominando ceniza. Tomada 7-12-16

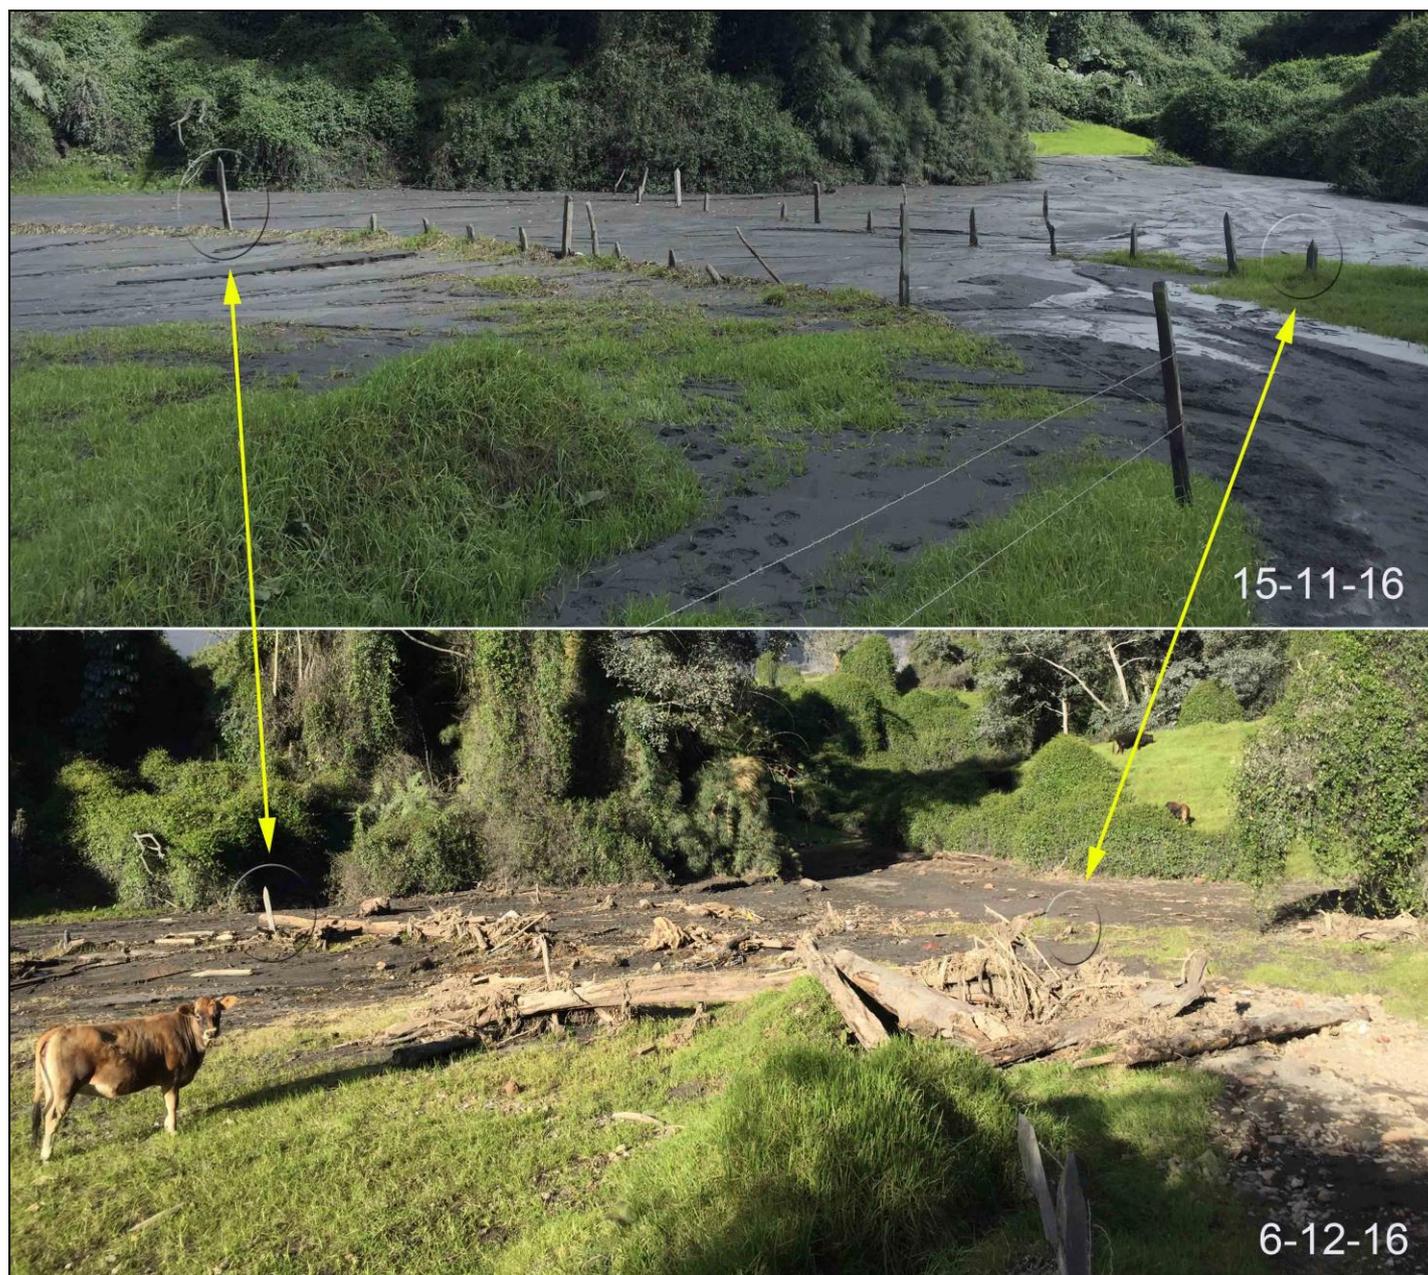
En cercanías a La Central, donde el abanico aluvial se expande, el camino ha sido prácticamente borrado. Por años la acumulación de materiales finos ha sido gradual sin embargo en las últimas 3 semanas el relleno alcanzo unos 60 cms lo que se muestra en la fig. 4 donde los postes de la cerca prácticamente desaparecieron por tal elevación del terreno. Por documentación realizada allí se sabe que los materiales

finos corresponden en su mayor parte a cenizas finas que se han depositado, en los 2 años recientes, en las laderas del volcán.

Fig. 4. Relleno del camino hacia La Silvia. Note el comparativo de los postes como referencia de la sedimentación.

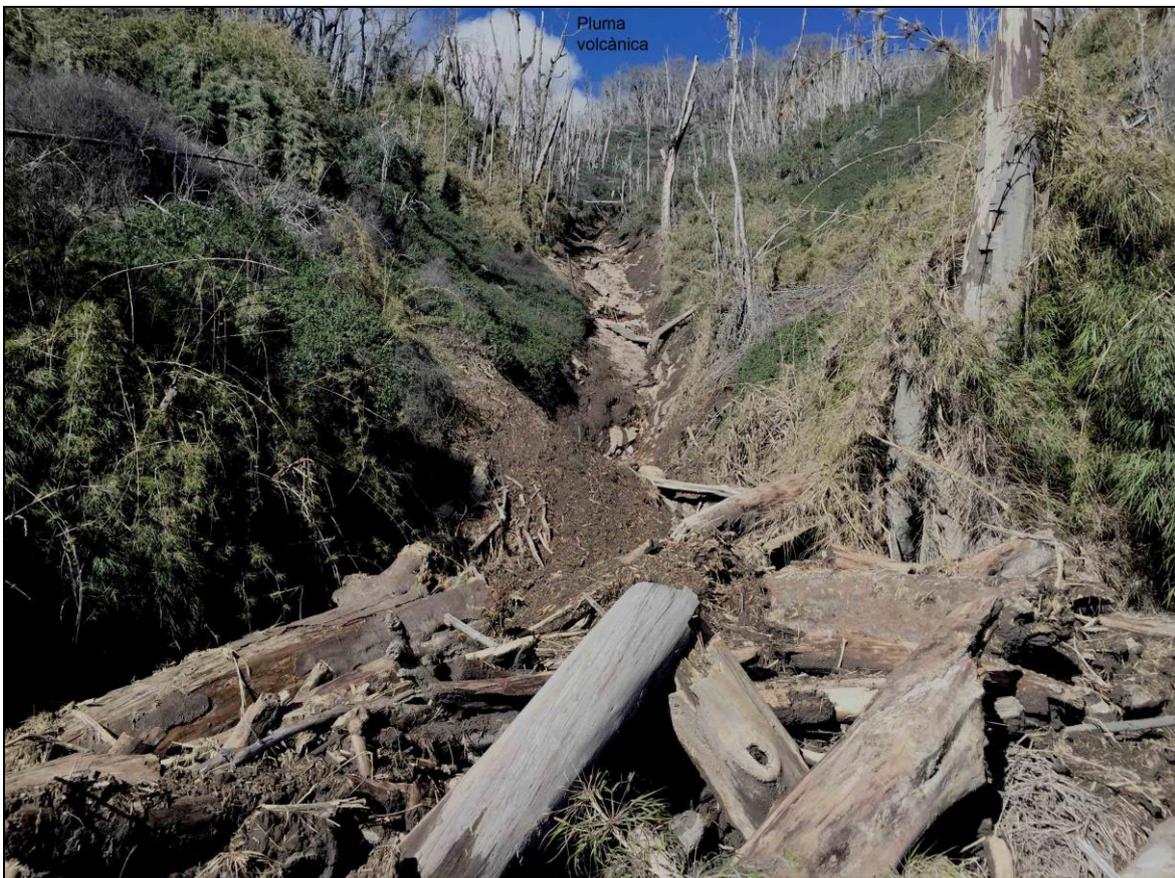
La Fig. 5 muestra el espesor, de hasta varios metros, de material caótico al pie del volcán. El arrastre de grandes ramas y troncos es posible a la acumulación de los mismos en el fondo del cauce. Tan solo el roce, a lo largo de varios cientos de metros, del material orgánico produce material orgánico pulverizado en forma de aserrín y "burucha" en los depósitos referidos. Sin embargo grandes troncos, más resistentes, están disponibles para seguir moviéndose hacia las partes bajas.

Fig. 5. Cañón profundizado por el descenso de avenidas de ceniza, orgánicos y suelos hacia el sur del volcán.

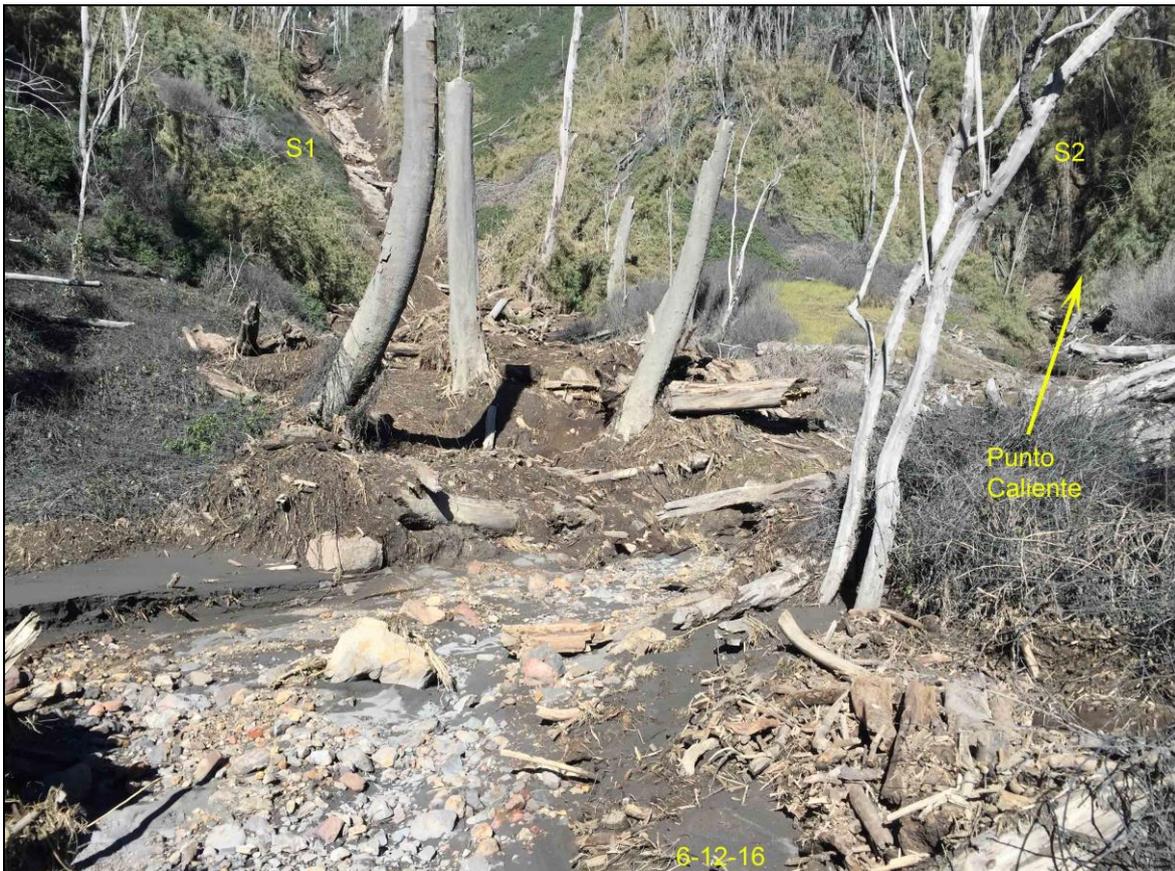
Fig. 6. Confluencia de 2 drenajes, al sur del volcán, con deposición abundante de materiales.

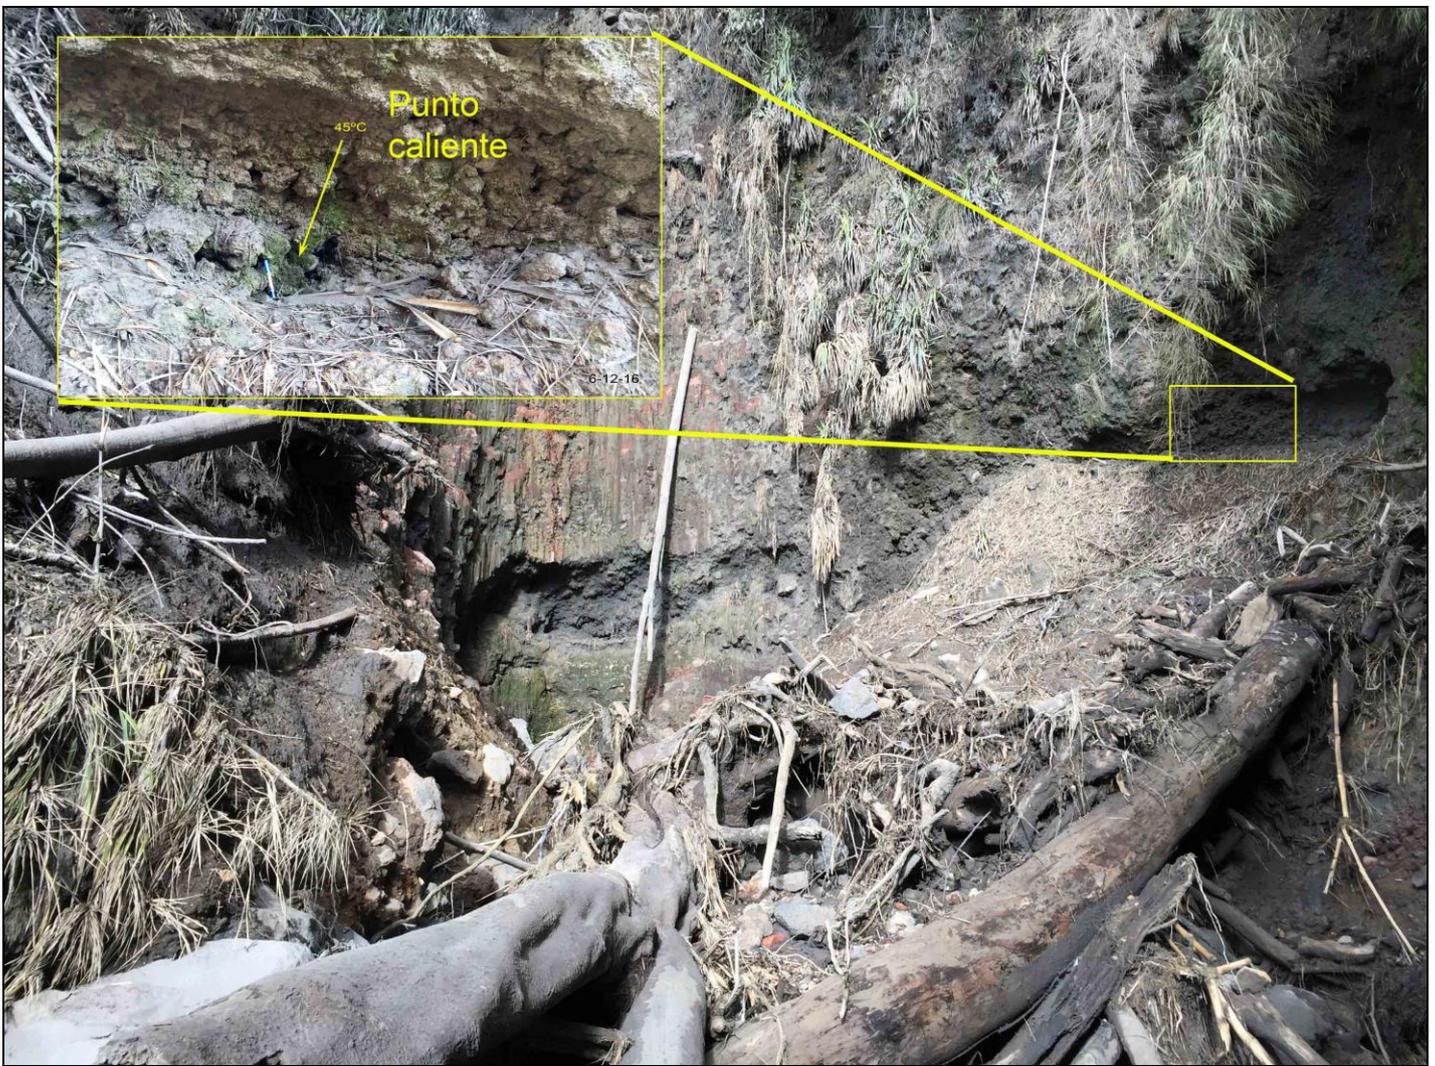
En el flanco sur los drenajes son también abundantes y muestran los mismos efectos de desgarre que los otros en los 4 cuadrantes del volcán. En uno de estos se encontró, tal vez debido a la limpieza que hacen las avenidas, una pequeña fumarola que no se había reportado antes y que no había sido documentada por personal de vigilancia volcánica. Un horizonte de material poroso (es coriáceo) y oscuro subyaciendo varios horizontes de tefras y coladas es el sustrato donde se encuentra la salida leve de gas y vapor.

Aunque este punto caliente (45°C) alinea con estructuras de debilitamiento cortical es prematuro indicar si su aparición es reciente. Se ignora si la misma aparece a partir del sismo del 30 de noviembre pero plantea una hipótesis de trabajo importante. Más investigación se requiere para comprender la posición de, este punto en el terreno y posible asociación con otras fumarolas similares. (Figs. 6 y 7). Los efectos del sismo mencionado, en superficie, están sujetos a mayor investigación en el campo.

Finalmente es importante hacer notar que cuando se hizo una visita exhaustiva a todos los flancos del volcán, hace 30 años, el punto caliente (Fig. 7) no fue encontrado ni reportado por los vecinos que trabajan sitios cercanos. Desde el 2007 en paralelo a enjambres sísmicos del volcán, aparecieron varias fumarolas en el sector NW del volcán las cuales se han vigorizado en años recientes y aún persisten en el sitio.

Fig. 7. Localización de punto caliente, al pie de una cascada de unos 15 metros de altura.
