Reconocimiento de Materiales y cambios físicos por erupciones freáticas en la Cima del V. Turrialba.

(Basado en trabajo de campo del 15 de enero de 2010)

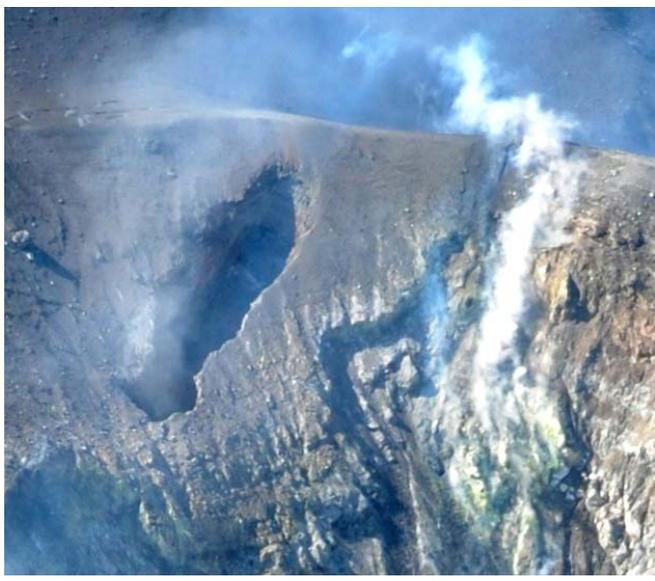
Características de la grieta o cavidad: La extensión de la grieta (55x20m aproximadamente) asemeja una figura de pez, con su cabeza hacia el borde W superior y su cola hacia el fondo del cráter activo. La profundidad en el extremo W de esa grieta ronda los 12m y su fondo es inclinado siguiendo el ángulo de la empinada pared. En las paredes rotas por las explosiones iniciales se observan estratos de capas alternadas de diferentes colores y espesores coincidiendo con el resto de capas que forman el borde W del cráter principal. Fig 1.

Fig1. Izquierda: Forma de cavidad craterica. (Fechako). Derecha: Posición del “Hoyo soplador”, al este del crater activo.

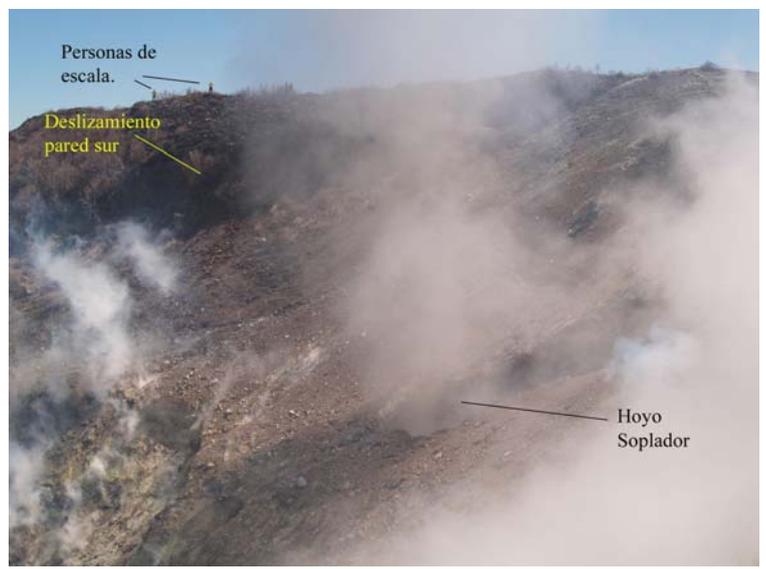
El extremo E, de esa grieta, termina en la boca que concentra toda la energía desde donde se emiten; gas, vapor y sólidos. El tránsito de gas y vapor hacia la superficie produce un sonido ensordecedor similar a varias turbinas de jet juntas. El flujo casi transparente en la base rápidamente cambia a colores grises y oscuros a varias decenas de metros después de abandonar el hoyo. El estremecimiento del piso cercano al punto de emisión se acompaña de caída de pequeñas partículas que probablemente son incorporadas en el flujo y trituradas en la expulsión. Por la forma del flujo la forma del hoyo parece ser cilíndrica y su profundidad no puede ser estimada aunque el sonido fuerte y el eco hacen pensar en una grieta muy profunda. No se produjo expulsión de cenizas ni bloques durante las 3 horas de trabajo en la cima y alrededores. La temperatura en el flujo oscila entre 265 y 310 grados y se derivó de un muestreo de 10 mediciones fijas con un pirómetro digital desde unos 100m de distancia. Fig 1.

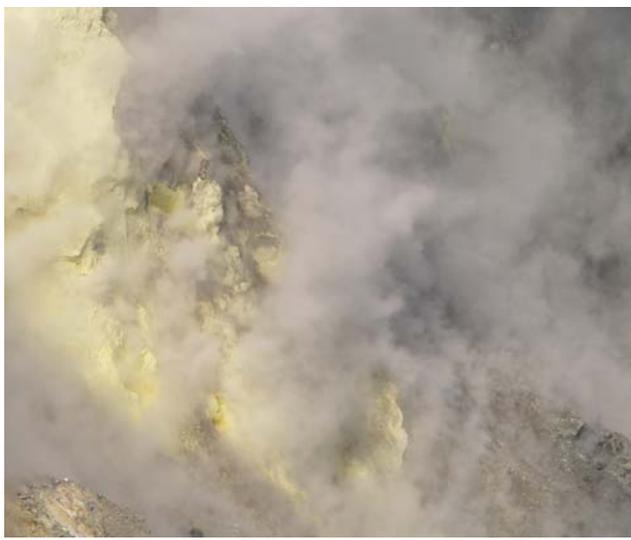
Paralelo a la grieta formada se observa una grieta previa, que también conecta el borde W con el fondo del cráter, cargada de gas y vapor. El color amarillo intenso caracteriza casi todo el trazo de esta otra grieta. En la pared N del cráter W se observan chorros de gas grisáceo con mayor energía que lo observado meses atrás. Fig 2.

Fig 2. Izquierda: Chorros grises en pared norte de crater. Derecha: Perforaciones por material caliente en plastico protector.

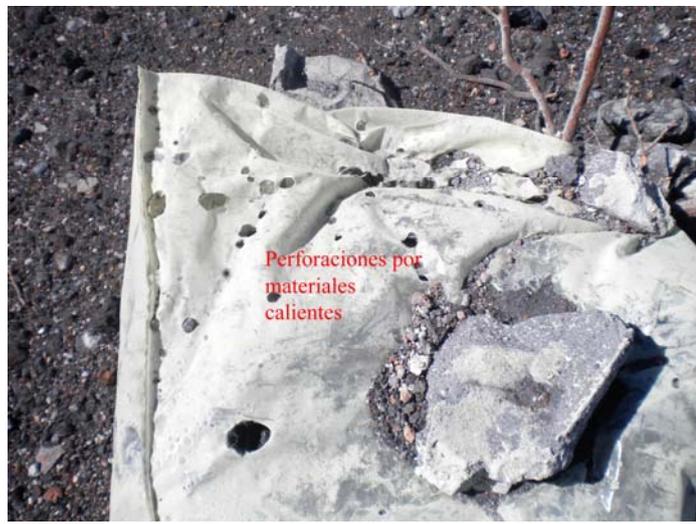
Eventos iniciales: A raíz de las detonaciones del 5 y 6 de enero se produjo lluvia de materiales con rumbo preferente y delimitado hacia el SW, abarcando una franja del Cerro San Juan. Hasta unos 300 m, en ese mismo rumbo, las capas de materiales combinan piroclastos finos, intermedios y gruesos. No se observan bloques métricos productos de las erupciones iniciales probablemente debido a la pobre cohesión de las capas que conformaban lo que ahora es la cavidad. Solo unos pocos bloques submétricos se observan hasta unos 100m al SW del punto de disparo, un 10% de los productos decimétricos con algunos máximos entre 30 y 40cms. Capas de materiales intermedios alternan, en distintos paños, con las capas de materiales mas finos, por efecto de explosiones diferenciadas. El 85% de todos los materiales observados hasta unos 300m de distancia son oscuros (negro, gris oscuro) mientras que un 10% son rojizos (rojo, café claro) y solo un 5% son de color claro (blanco, amarillo). No existen bombas, corteza de pan o material juvenil de ninguna especie. Hacia el lado N y E se notan algunos bloques rodados que probablemente se desprendieron por las vibraciones causadas durante las erupciones. En el fondo del cráter se observan cúmulos de detritos producto de deslizamientos parciales hacia las partes mas bajas y que continúan rellenando la superficie del fondo. Al S y SE de la salida mayor se encuentran algunos cráteres de impacto producidos por bloques que probablemente volaron intactos e impactaron el piso suave en ese sector. Algunos materiales deben haber superado los 100°C al caer al piso pues provocaron perforaciones en el plastico protector de uno de los instrumentos instalados por OVSICORI a unas decenas de metros de la cavidad eruptiva. Fig 2.

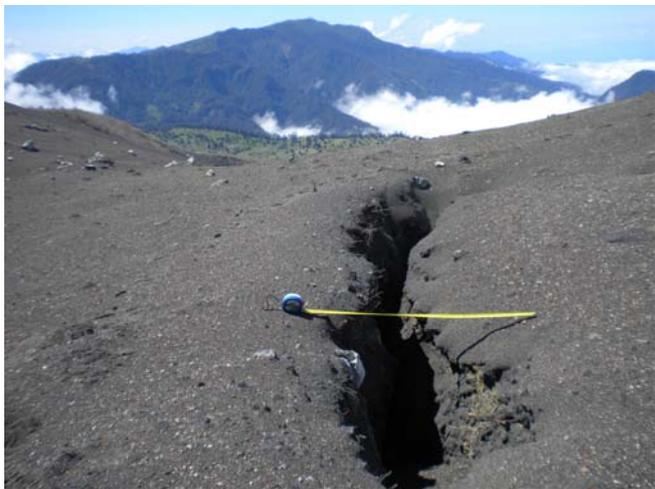
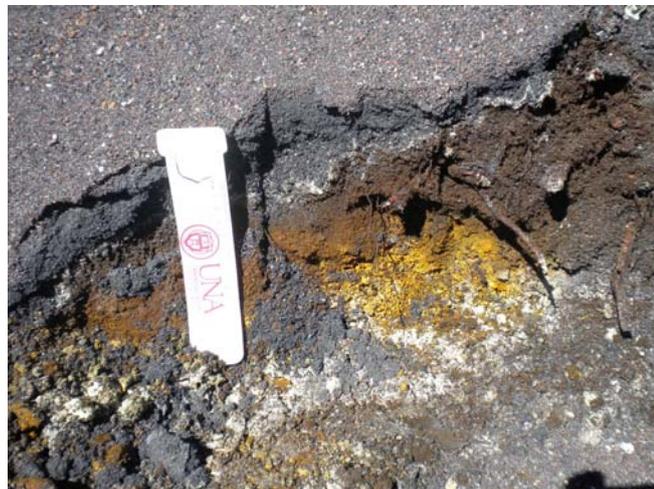
Se debe agregar que estos materiales cubrieron parcialmente las grietas que aparecieron y se han ensanchado desde julio de 2007. No se puede indicar cuantitativamente cuanto se ensancharon estas grietas pues las estacas que se utilizaban para estas mediciones fueron rotas y semisepultadas por la caída de materiales en la zona de control. Fig 3. Sin embargo se puede deducir un ligero corrimiento de esas grietas al compararlas con observaciones anteriores. Los puntos de estas grietas que no fueron cubiertos concentran ahora salidas confinadas de gas azulado presentándose con mucho mayor flujo que antes de las erupciones. Aquí el espesor de las capas de materiales finos oscilan entre los 6 y 10cms. Fig 3. La temperatura en estas pequeñas bocas oscila entre los 70 y 80°C mientras que el piso muestra 56°C. El olor intenso e irritante obliga al uso de mascara completa a visitar este sitio.

Fig 3. Izquierda: Grietas hacia el W en borde de crater activo. La cinta indica 1metro. Derecha: Espesor de la capa oscura superior, de materiales finos.

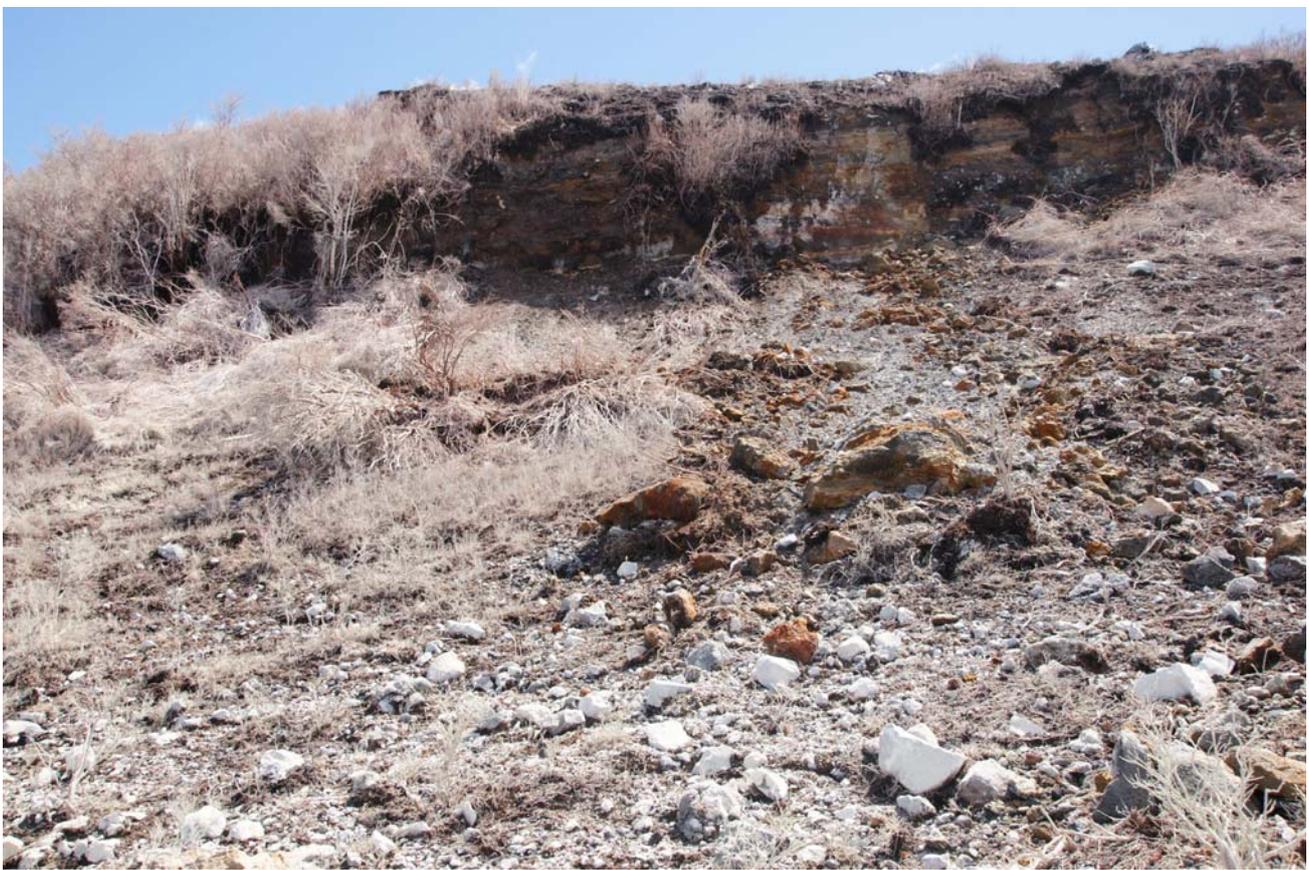
Deslizamiento en borde sur: La pared S del cráter activo sufrió un deslizamiento de unos 80m de extensión y colapsó una pared de unos 12m. Bloques métricos rodaron hacia el N alcanzando el borde S del crater activo. Horizontes multicolores se exponen contrastando con el sepultamiento de parches secos de vegetación anteriormente quemada. Este deslizamiento probablemente se produjo también a la hora del remezón inicial. Los materiales desprendidos forman un depósito alargado al pie de la pared colapsada y combina fragmentos de distintas formas, tamaños y colores, siendo los más abundantes naranja y amarillos. Los arreglos de grietas E-W que coronaban el borde sur se han ensanchado en general entre 4 y 6cms. Fig 4.

Fig 4. Vista general de pared sur colapsada. Note parte de los materiales cubriendo los restos de vegetación.

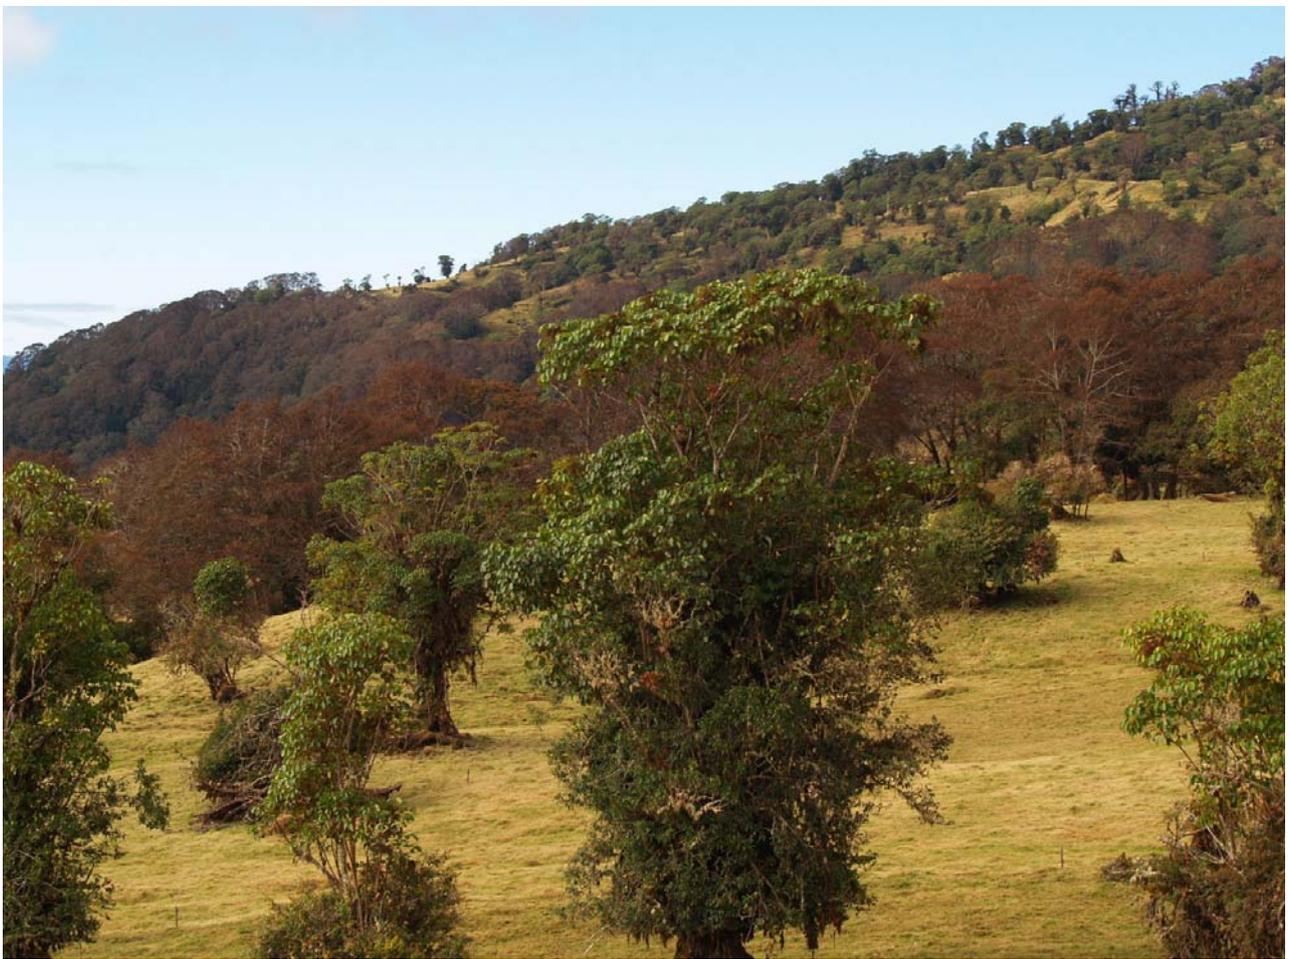
La banda que deposito sedimentos y polvo fino entre el volcán y muchos Km. hacia el SW, marca un territorio afectado de bosque natural, secundario y potreros. Las copas de los árboles muestran tonalidades café, naranja y amarillo y algunas especies muestran más efectos que otras. Al sur de esta banda de afectación por sólidos se nota una mas reciente con quemaduras mas leves por la acidificación post erupciones. Este sector abarca desde la fuente hasta unos 3 Km. antes de llegar a la Pastora. Aquí los potreros, y vegetación en general muestran diversas tonalidades de amarillo y naranja. Los días lluviosos posteriores a las erupciones son probablemente cómplices de las quemaduras por gases. Si bien este sector se mantuvo verde en los últimos 2 años de quemaduras intensas en otros sectores, se sabía que con el cambio de viento esos efectos se podían correr. Efectos visibles al ojo por estas quemaduras leves se notan hasta unos 10 Km., a partir del volcán, y hasta las cercanías de Santa Teresa. Fig 5.

Fig 5. Quemaduras, en partes bajas del Sector SW, debido a la acidificación intensa y rápida.

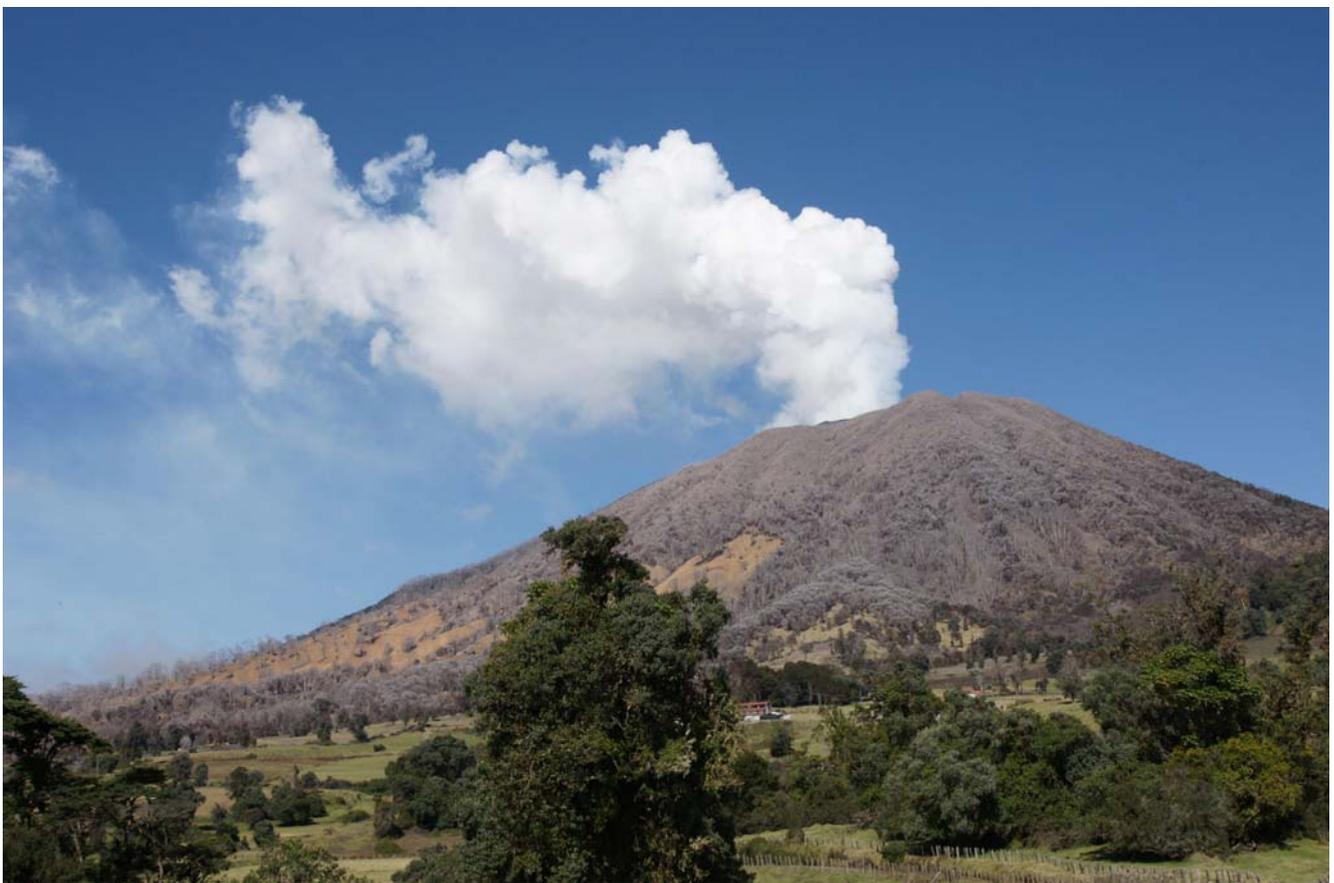
Los efectos se producen en un territorio poco poblado y donde predominan bosques naturales en topografías abruptas. También desde la cima se puede observar hacia el N y NW (hacia La Picada y La Pica) los bosques y pastos destrozados por la intensa actividad de gases de los últimos años. En un perímetro mayor la visita al campo incluyo la recolección de lluvia acida, aguas y condensados del campo fumarólico en Quebrada Ariete. Desde este sector un penacho de vapor sobresale el bosque y puede ser observado desde muchos Km. de distancia. Similarmente se colectó varias docenas de fotografías de alta definición, videos y muestras sólidas (gruesas, intermedias y finas). Al final de la tarde se pudo observar una columna (blanco-brillante) con una seccion vertical sostenida al menos 1.5km con otra seccion casi horizontal moviendose con rumbo NW. Fig 6.

Fig 6. Tamaño de la columna de gas y vapor comparado con el cono volcanico.
