Observatorio Vulcanológico y Sismológico de Costa Rica. OVSICORI-UNA

Re-Visita al Burbujeo del Lago en el Volcán Irazú.

(Reporte de campo: 6 de marzo de 2019)

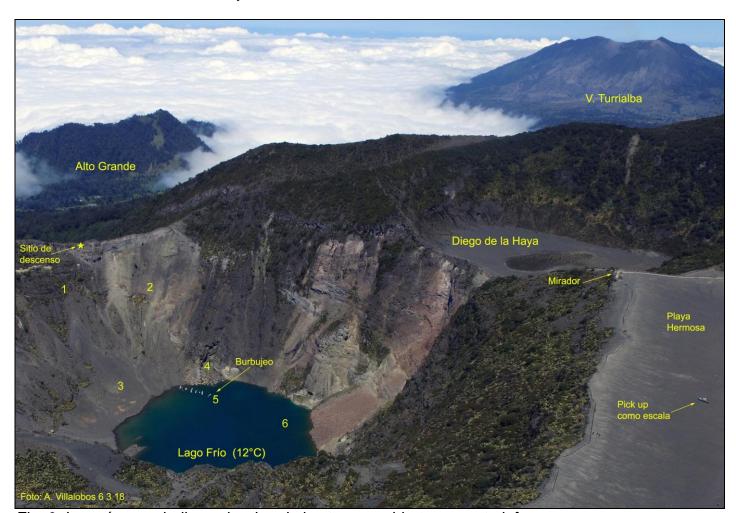
El descenso se realiza, con cuerdas, desde la pared norte (ver estrella en Fig. 0) hasta la orilla norte del lago. Esta primera imagen pone en perspectiva la cima del Irazú con el volcán Turrialba al fondo a la derecha y el Cerro Alto Grande al Norte.

Fig. 0. Los números indican el orden de los temas cubiertos en este informe.

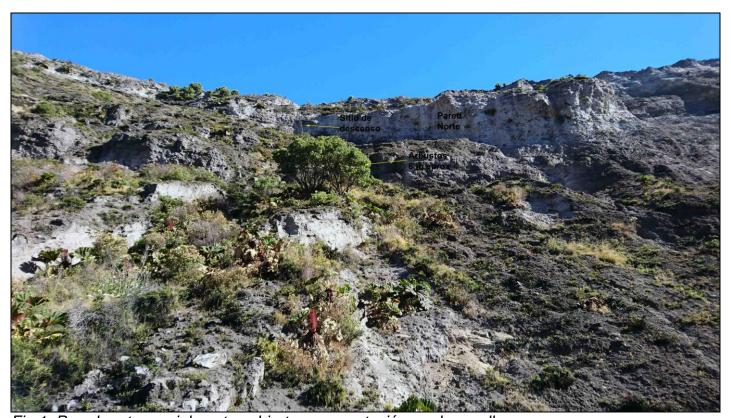
Especies comunes como la sombrilla de pobre es muy común en los depósitos del sector norte sin embargo durante la visita se nota quemada por efecto de la escarcha que se produce con temperaturas bajas; típicas de esta época. Fig. 1. Con la vegetación vienen flores y frutos lo que explica huellas de pizotes y algunas aves e insectos.

Este sector, similar a amplias áreas en la cima, parece haberse beneficiado del efecto fertilizante de cenizas traídas desde el volcán Turrialba. En los últimos 3 años la vegetación en general, sobre este volcán, se nota más verde y nutrida.

Fig.1. Pared norte parcialmente cubierta por vegetación en desarrollo.

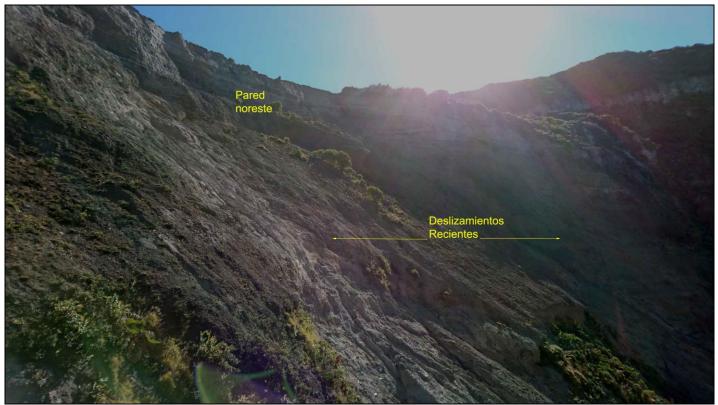
Por otra parte, la pared noreste, que fuera afectada severamente por deslizamientos que arrastraron materiales hasta el lago todavía no muestra signos de reverdecimiento y esto se puede deber a lo inclinado de la pendiente y al sustrato rocoso que reduce el afincamiento de especies.

En la imagen siguiente se notan efectos recientes de escorrentía, por aguaceros intensos, que también impide el agarre de las plantas y su posterior sostenimiento. Fig. 2.

Una implicación estructural de estos deslizamientos es el adelgazamiento de la pared norte y noreste ya que se complementa negativamente con pérdida de la pared externa; de modo casi simultaneo. Esa delgada pared no solo se torna riesgosa para el desplazamiento de personal del parque e investigadores sino que podría terminar por impedir el paso en caso de colapso más severo.

Fig. 2. Pared noreste y sector de adelgazamiento por colapsos de materiales.

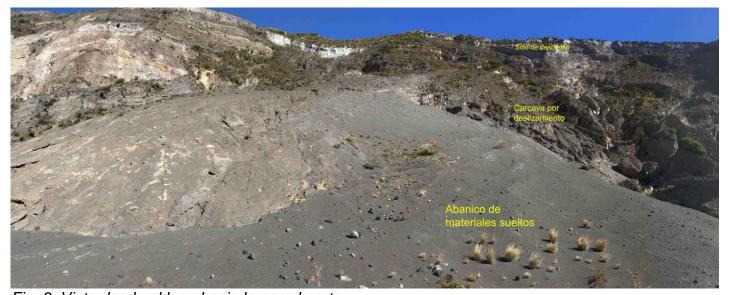
La capa más superficial de tales abanicos de materiales está conformada por materiales finos, clasificados por la gravedad y el viento, sin embargo una cantidad importante de fragmentos de roca se mantienen visibles entre las "dunas".

Fig. 3. Vista desde el lago hacia la pared norte.

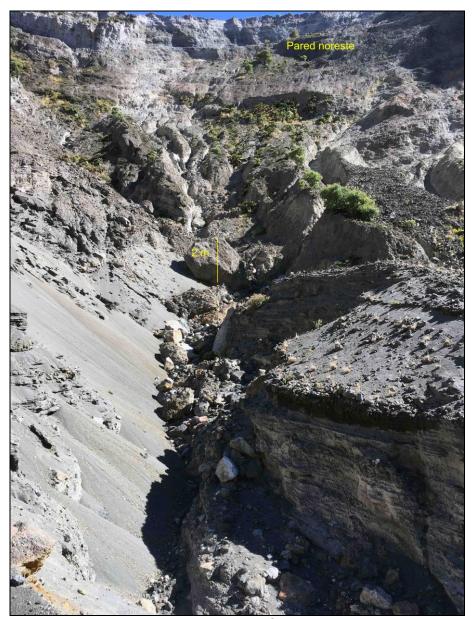
Otro de los efectos de los deslizamientos es la formación de cárcavas profundas que solo pueden apuntar hacia el lago por lo que las convierte en cauces literales que aportan todo lo que arrastran hasta el fondo del lago. Por la pendiente y la fuerza de las lluvias la capacidad de arrastre de fragmentos grandes es mucho mayor lo que explica grandes rocas en la boca de estas "quebradas" donde se unen al lago. Fig. 4.

Desde la pared oeste hasta la noreste se puede observar al menos 3 cárcavas importantes que llevan materiales al fondo del lago. En condiciones de lluvias fuertes se nota la mezcla del agua con sólidos en suspensión por lo cual se torna café o amarillento.

Los materiales observados en el recorrido de la cárcava son heterogéneos y responden a las múltiples capas que conforman las altas paredes que protegen al lago en su cuenca.

Fig. 4. Vista general de una de las cárcavas.

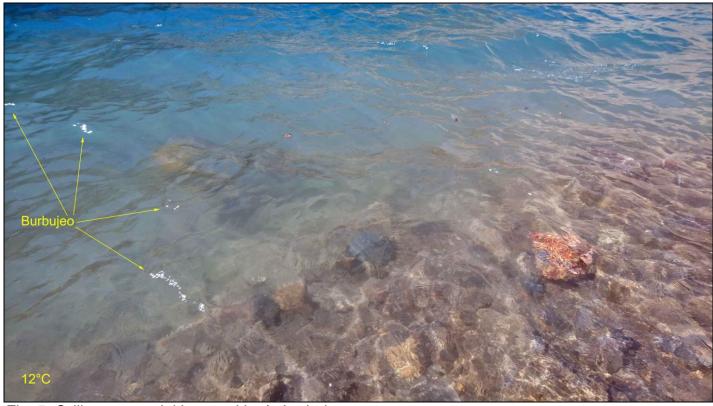
El burbujeo encontrado se mantiene en el mismo sitio que se observó en décadas anteriores; como un alineamiento, noroeste-sureste, de unos 30 metros a partir de la orilla con puntos activos que parten desde la misma orilla del lago. El burbujeo es constante y despide un ligero olor a huevo podrido, lo que es completamente normal dado su origen magmático. Al menos se observan unos 8 puntos "burbujeantes" que se pierden conforme se adentran en mayores profundidades del lago el cual podría alcanzar una profundidad máxima de unos 10 metros. A pesar del oleaje constante, sostenido por viento fuerte, los puntos se notan a simple vista y en el futuro requerirá técnicas más sofisticadas para el muestreo de sus gases.

Cabe advertir que tal burbujeo se nota cuando el lago sube de nivel, hasta ocupar el sector que probablemente mantiene al menos una grieta subacuática. Tal grieta no se ha podido ver cuando el fondo se ha secado aunque si se ha mantenido la exhalación de gases en el sitio.

Fig. 5. Orilla noreste del lago y sitio de burbujeo.

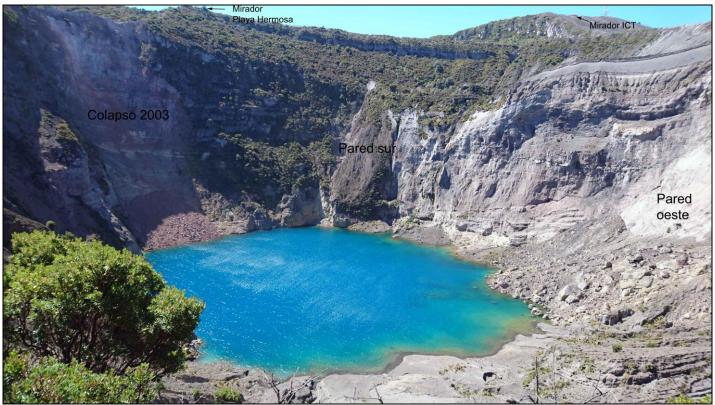
En general el perímetro de este cráter se mantiene relativamente estable, en ausencia de actividad volcánica, sin embargo los sectores desnudos de vegetación mantienen una tasa de erosión alta y que no promete reverdecer a corto plazo.

Fig. 6. Panorámica desde el borde norte.
