OVSICORI-UNA Formación de Cascada en Cono Rojizo y otras Observaciones: Volcán Poas.

(Reporte de campo: 2 de abril de 2019)

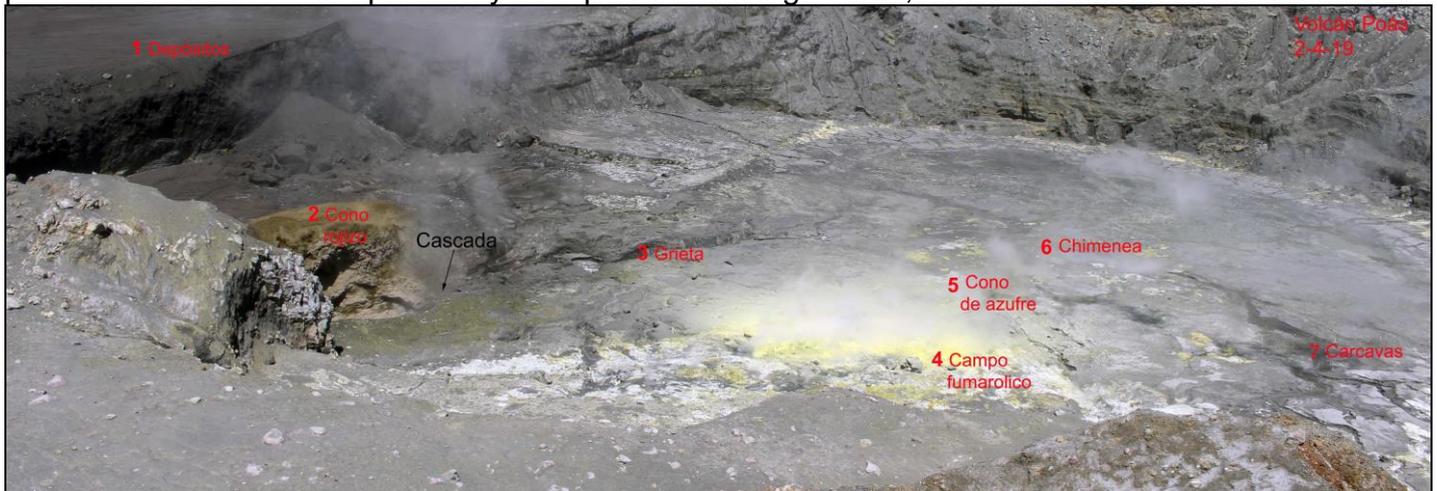
Fig. 0. Orden numérico de los puntos subsiguientes.

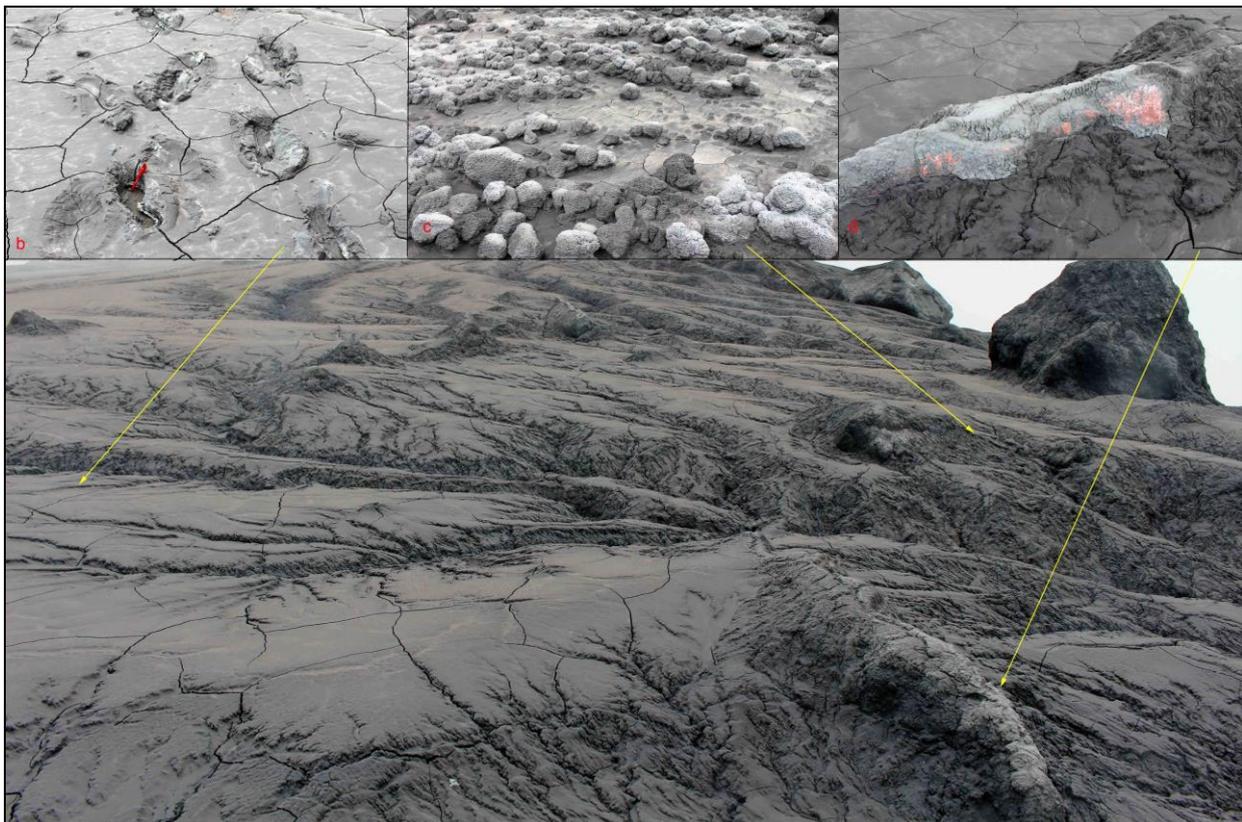
También en semanas recientes los alrededores de esta cavidad han cambiado por la caída de cenizas y sedimentos que han tapizado principalmente el Playón: al sur y suroeste. Fig. 1.

Fig.1. Sección al suroeste del cráter tapizada con material fino y reciente.

La capa depositada cerca del cono rojizo puede tener un espesor de aproximadamente un metro mientras que en ya en el Playón el espesor se estima en unos 10 cms (a). Aunque no se confirmó salida de bloques como los que muestra el inserto (c) los sedimentos y ceniza engrosaron los que previamente se encontraban ahí dándole apariencia de recientes. Otro efecto de la caída de materiales finos es el cambio de color de la superficie previa, la cual ha cambiado frecuentemente. En el inserto (d) apenas si se nota el rojo de enormes bloques que pueblan gran parte de la superficie del Playón, desde abril 2017.

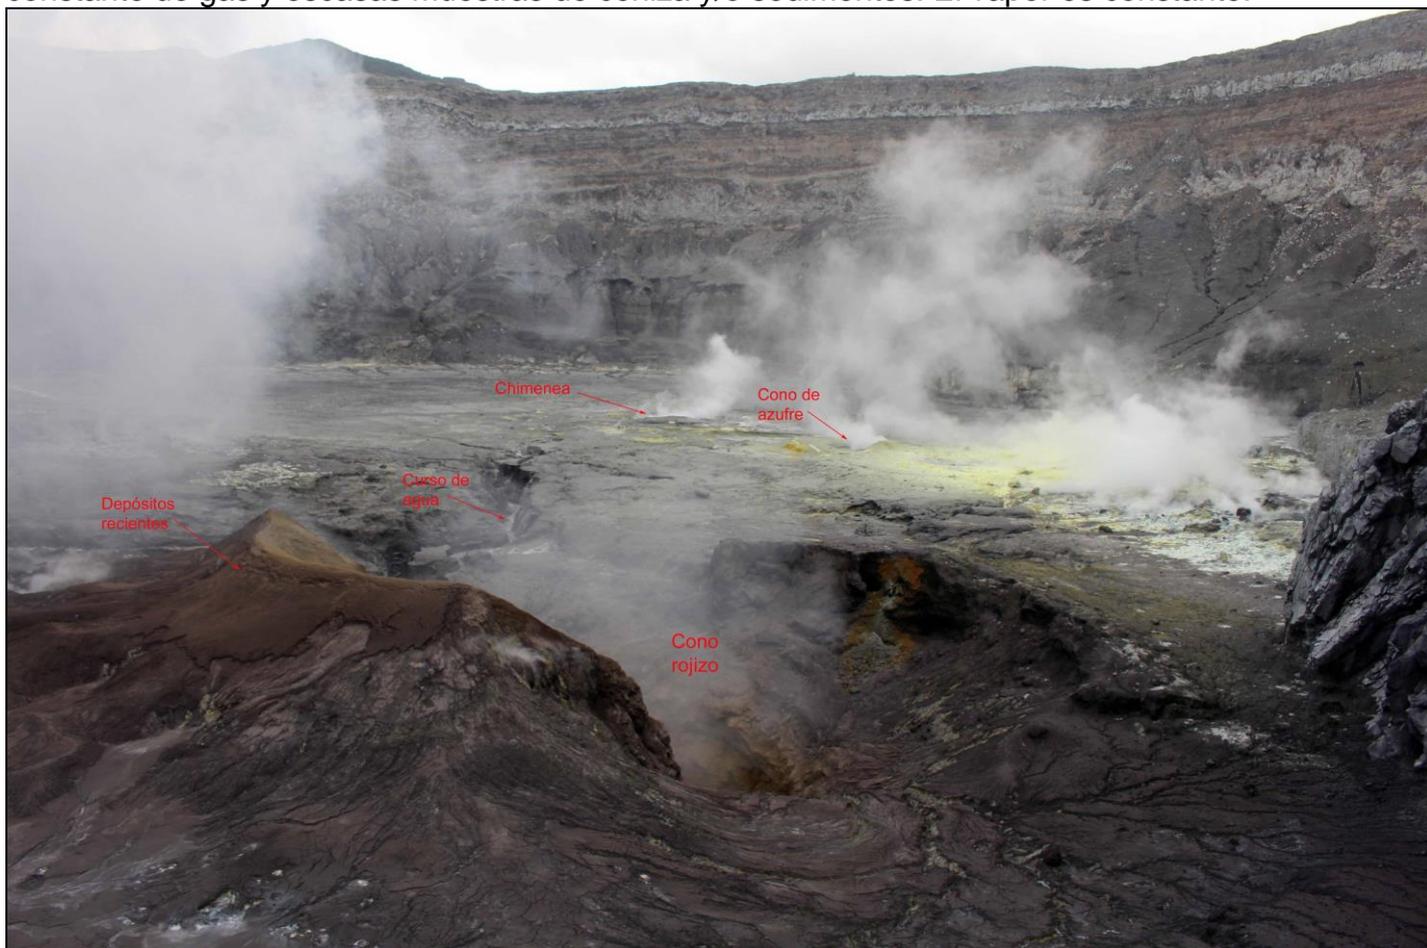
El punto 2 ilustra el cono rojizo, el cual también ha cambiado de color en varias ocasiones en razón de la caída de materiales, de la erosión y ahora del efecto de “quemado” por los gases de alta temperatura que afectan sus paredes internas. Fig. 2.

Por efecto de erosión esa boca se nota un tanto ensanchada, comparada con visitas anteriores y también presenta una gruesa capa de materiales de caída emplazados principalmente al oeste y suroeste de ese conducto. Siendo el principal foco de actividad actual hay salida constante de gas y escasas muestras de ceniza y/o sedimentos. El vapor es constante.

Fig. 2. Cono rojizo tomado desde el borde sur del cráter principal.

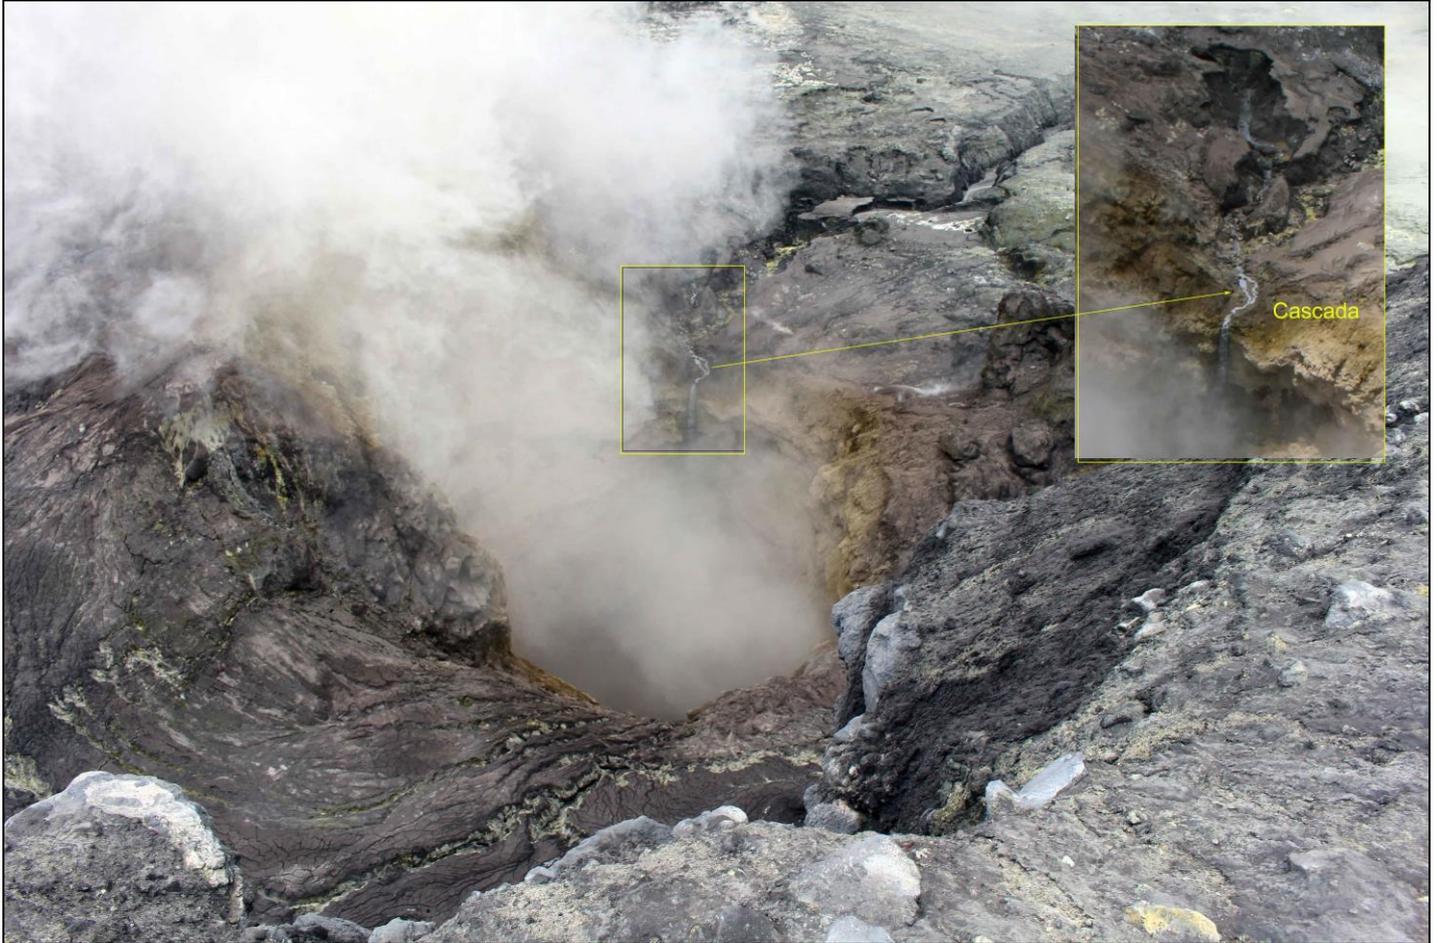
Uno de los hallazgos principales durante esta visita fue el avistamiento de un curso de agua cayendo hacia el fondo del conducto principal. En visitas anteriores, cuando esa boca se mantuvo colmada de agua y/o lodo más bien el líquido era expulsado hacia la enorme grieta que se encuentra justo al norte de la boca. En esta ocasión, y por diferencia de pendientes, el curso de agua (en forma de riachuelo) alcanza el borde incandescente y forma un velo de agua de unos 7 u 8 metros de altura. Aparentemente después de ese recorrido se evapora debido a la alta temperatura que llevan los gases hasta la superficie. Fig. 3.

Probablemente ese líquido que discurre este siendo extraído del inmenso paquete de material caótico que relleno el fondo de toda la cavidad cratérica. Por la amplitud del área, el agua de lluvia discurre por cárcavas y grietas hacia los puntos más bajos del “pudding” de sedimentos hasta percolarse en las capas bajas del mismo.

Igual de singular es el sonido sordo que se desprende desde la profundidad de esa boca sin que los aumentos repentinos se expresen como bocanadas de gas o vapor.

Fig. 3. Boca principal en primer plano y cascada en el fondo norte.

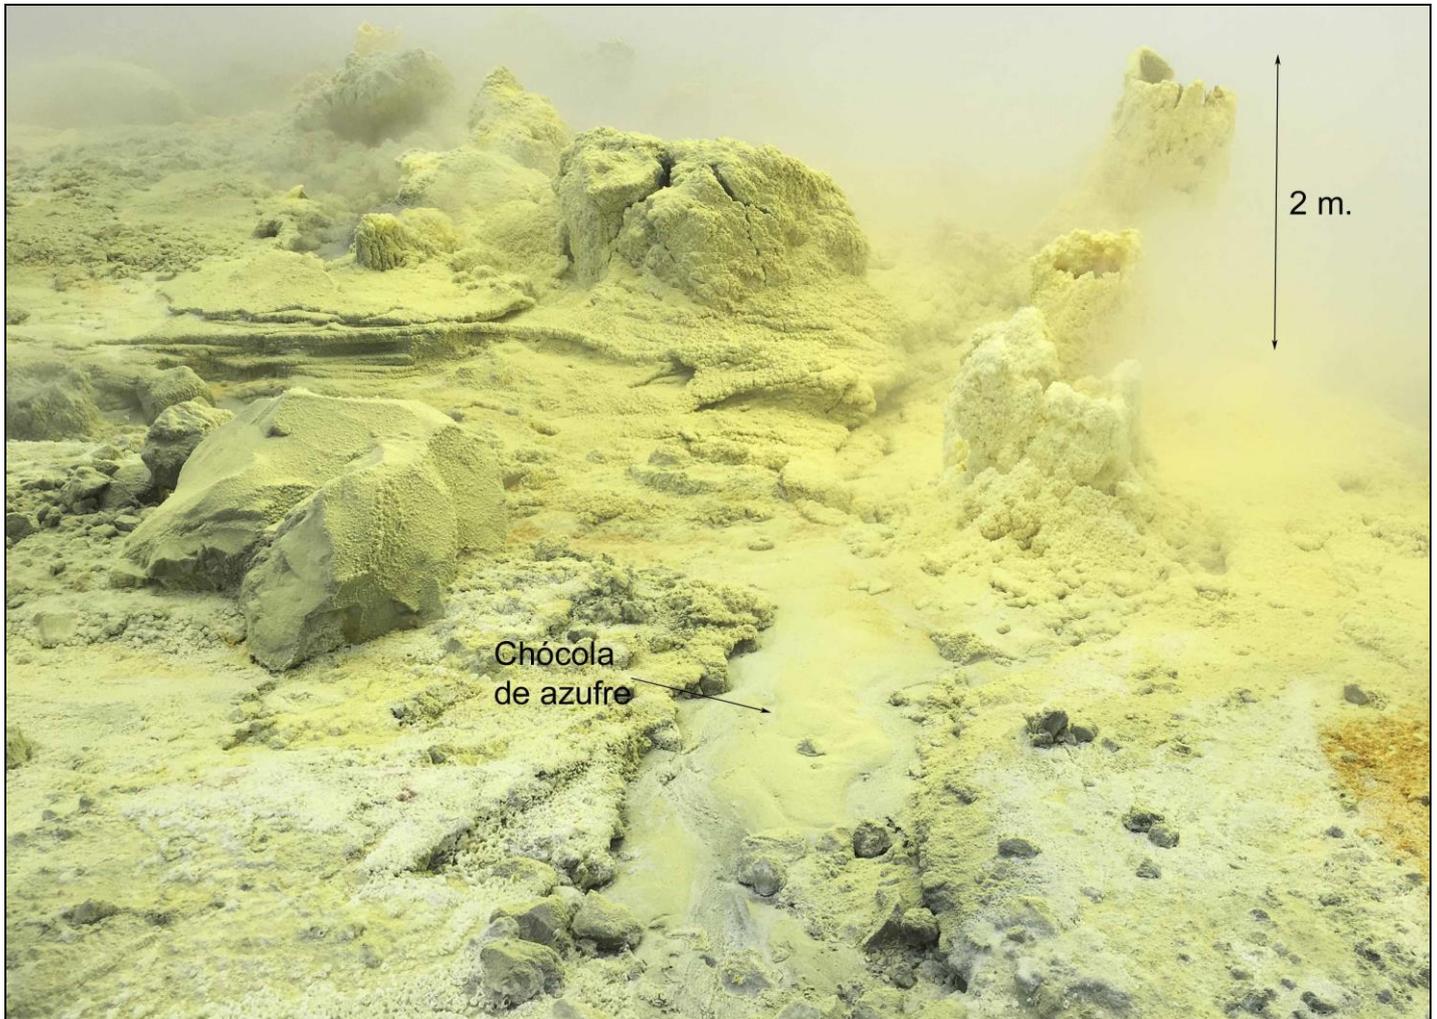
Durante la visita también, se observó que el campo fumarólico se consolida con cambios importantes. El color es cada vez más firme; probablemente por la ausencia de lluvias fuertes. La altura de los hornitos aumenta por los aportes de floraciones de azufre que los hace alcanzar alturas aproximadas de 2 metros. Fig. 4.

Igual de singular fue el hecho de observar una de las chócolas de azufre nativo en constante mezcla. Esto puede ser explicado cuando en esos puntos específicos se alcanza una temperatura bastante estable y probablemente impurezas que impiden que esa paila de azufre se endurezca. La salida de gases ácidos y tóxicos exige el uso de mascarilla y el acomodo al trabajo de acuerdo a la dirección prevaleciente del viento.

Fig. 4. Hornitos y chócola de azufre en el campo fumarólico.

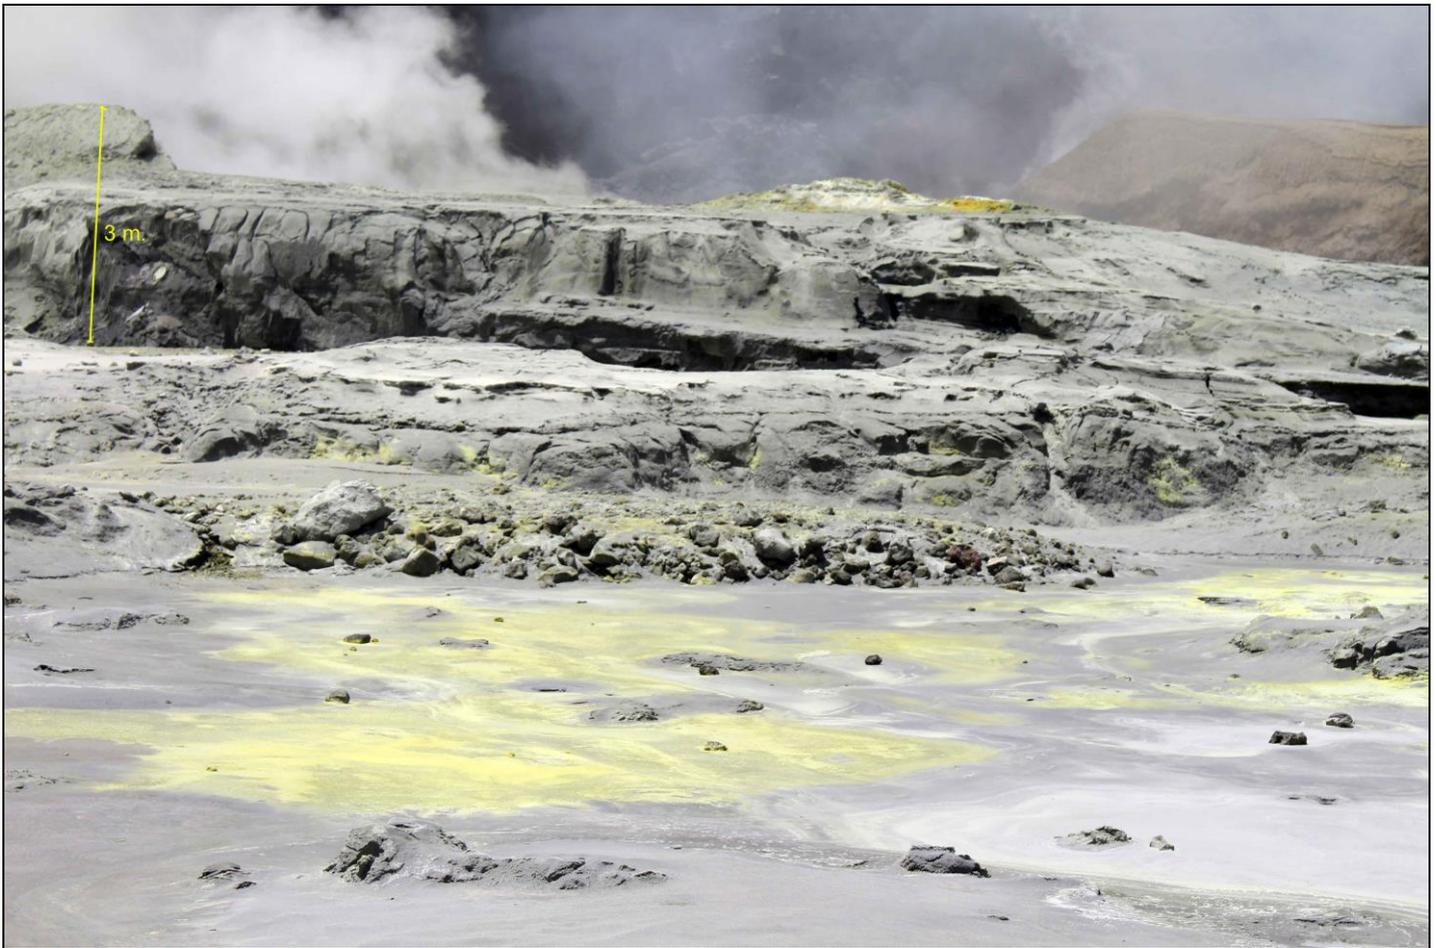
A pesar de la afectación morfológica severa de un lago, aparecido y desaparecido, un par de veces, hay estructuras que se niegan a aplanarse. El cono de azufre, casi puro, que se documentó a finales de 2017 con unos 6 metros de altura, todavía mantiene unos 3 metros de su base. Muchos materiales observados en el fondo de la cavidad cratérica tienden a endurecer por proceso de compactación e incluso litificación. Fig. 5.

La presencia repetida del lago tampoco fue capaz de desaparecer por completo la grieta profunda, que se encuentra al norte del cono rojizo, lo cual se explica con los conceptos del párrafo anterior. Esa grieta de más de 100 metros de largo y ahora al menos unos 10 metros de profundidad ha servido para trasladar líquidos y lodo de la boca principal al centro del lago. Es llamativo que ahora más bien funcione en sentido inverso trasladando líquidos que se mezclan en modo abundante desde el sector de la chimenea (Fig. 6) hasta el cono rojizo (Fig. 2).

Todavía ese conducto mantiene salida de gas y vapor en abundancia y sostiene una abertura de unos 15 m de diámetro. Por su flanco norte su base se encuentra minada por una ancha cárcava de unos 5 metros de ancho por unos 2 metros de profundidad y que traslada materiales de este a oeste. Por lluvias de meses pasados se ven huellas de arrastre de materiales y signos de escorrentía.

Fig. 5. Restos del derruido cono de azufre; borde norte.

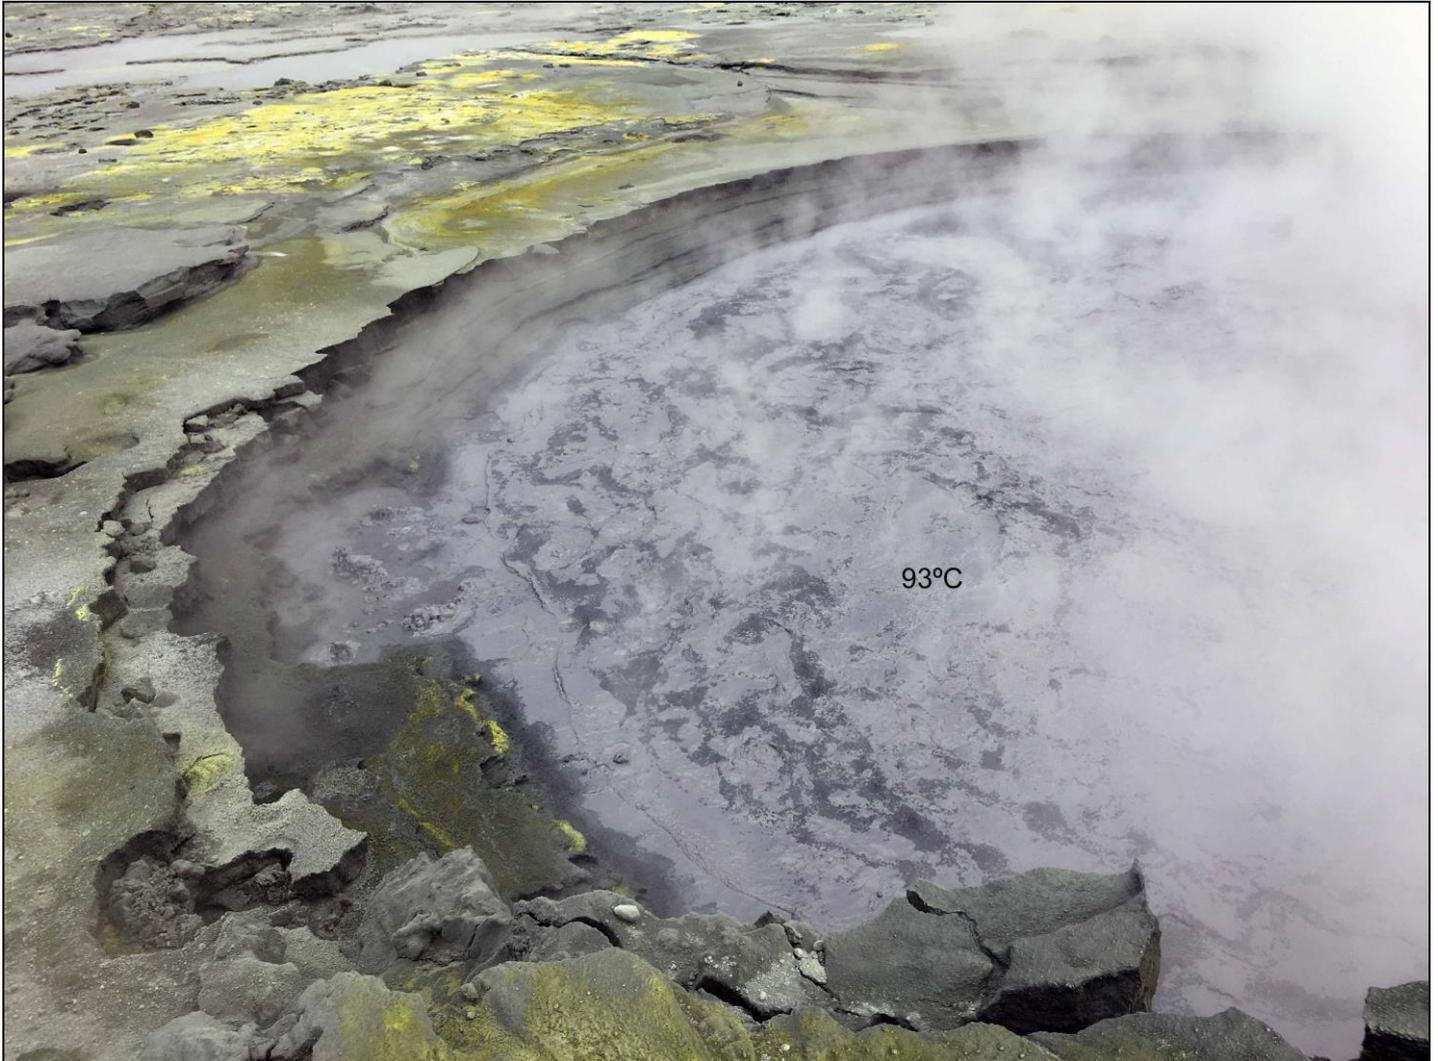
Otra de las estructuras documentadas corresponde a lo que se denominó la chimenea; a finales de 2017. En ese sitio se erigió una mole de azufre y barro de unos 4 metros de altura rodeada por un círculo de hasta 20 metros; más profundo que el nivel promedio del fondo del cráter. En esta visita prácticamente ese diámetro se encuentra mezclado por actividad exhalativa abundante. La forma de géiser, con múltiples salidas, torna esa gran estructura en un “caldero hirviente” que no cesa de ebullición. Hay constante mezcla de lodos, azufre y otras partículas que poco a poco ensanchan el perímetro.

Si bien el líquido en general mostró una temperatura de 93°C es probable que los jets de lodo alcancen mayor temperatura. Esas eyecciones alcanzan unos 2 metros de altura y producen abundante vapor y gases que se dispersa con las corrientes de viento. Fig. 6.

Fig. 6. Borde oeste de la paila hirviente. En el perímetro, una chόcola de lodo activa.

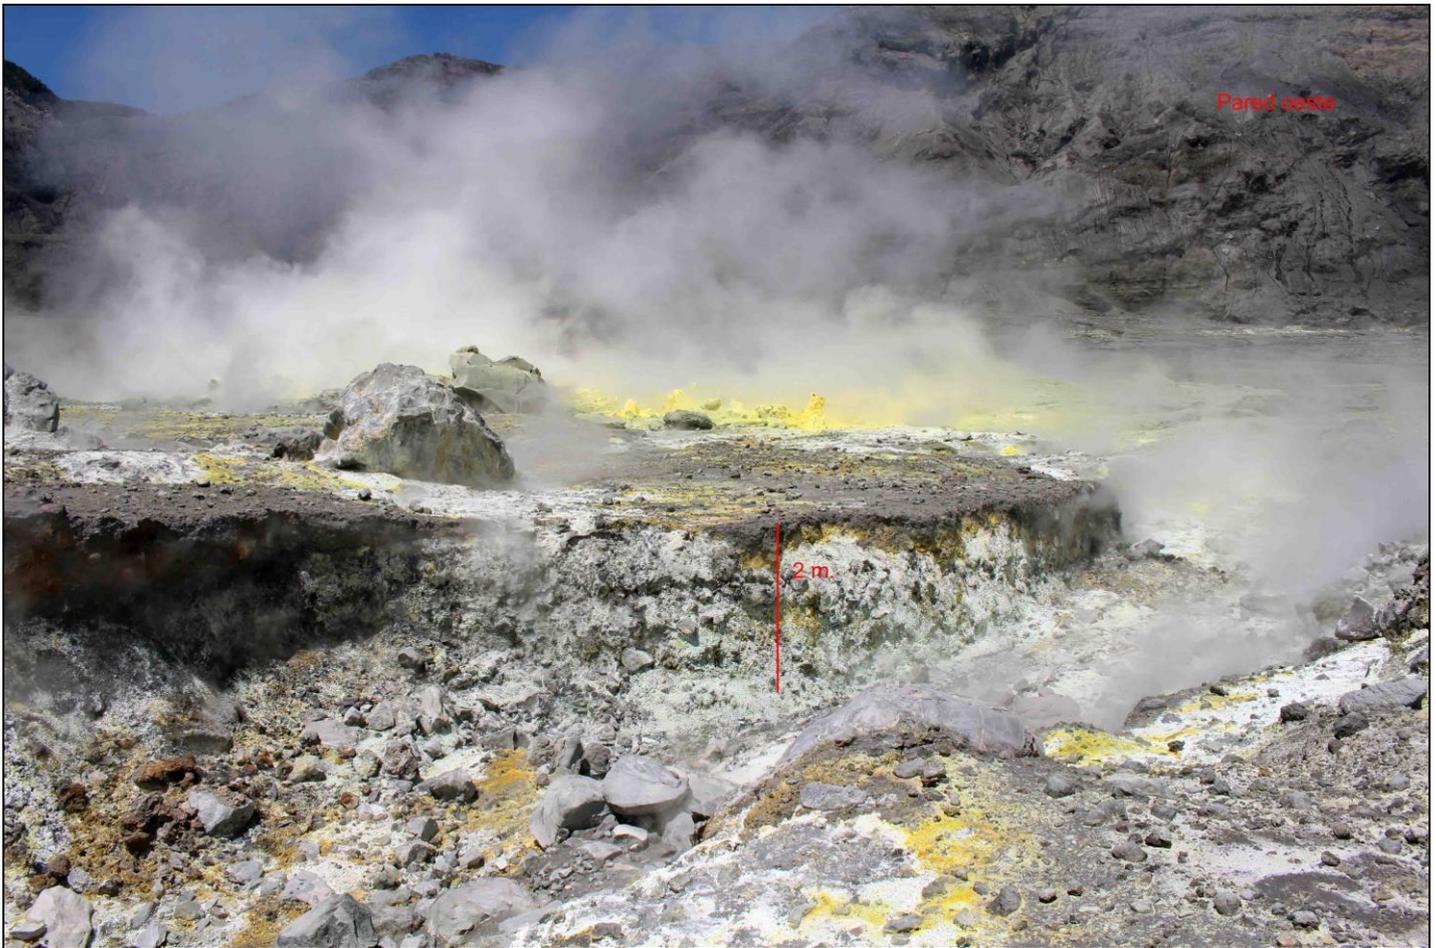
Finalmente se debe acotar que las mayores cárcavas observadas en el 2017 se mantienen aunque con obvias modificaciones después del trabajo erosivo de la columna de agua que impone el lago. Algunas de estas cárcavas miden hasta 100 metros de extensión, varios metros de ancho y pocos metros de profundidad. La función de estas vías es la de canalizar agua llovida hasta el centro del cráter, sitio que se mantiene húmedo por ser el colector natural de humedad. Todo el fondo del cráter se mantiene con estructuras exhalativas de diversa naturaleza; chócolas de azufre y lodo, grietas que expulsan vapor y gases así como hornitos y otras cavidades con actividad constante. Por el corte que muestran esas cárcavas se puede observar lo heterogéneo de la mezcla ocurrida ahí a raíz de la intensa actividad de abril 2017.

Fig. 7. Vista general de una de las cárcavas profundas.
