## **ESTADO DE LOS VOLCANES**

### **Marzo 2007**

### **OVSICORI-UNA**

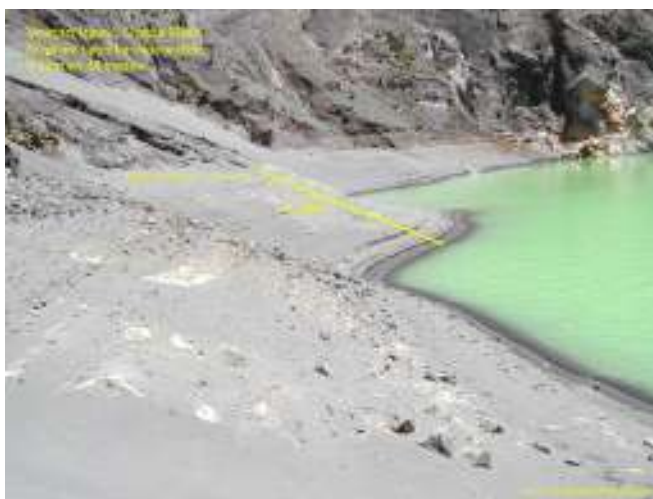
El nivel del lago ha descendido 4.48 m, con respecto a septiembre del 2005, presenta un color amarillo verdoso, con un burbujeo en forma constante en la orilla norte, noreste y hacia el centro del lago y una temperatura de 15 °C. (Foto 1.)

Foto 1. Vista del borde N del lago mostrando su descenso.

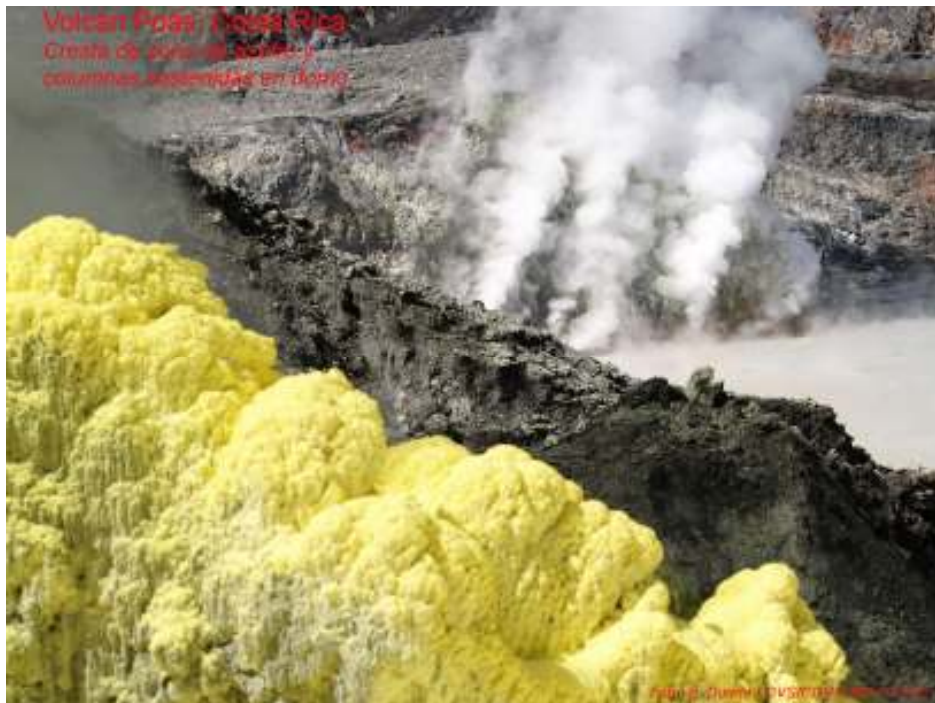
La fumarola de la terraza norte ha disminuido el nivel de emisión, presenta azufre fundido y una temperatura de 118 °C. Esta fumarola continúa depositando azufre en su salida y esta construyendo un pequeño cono de azufre. (Foto 2)

Foto 2. Primer plano con la parte superior de cono de azufre, al fondo vista de columnas de gas provenientes del domo.

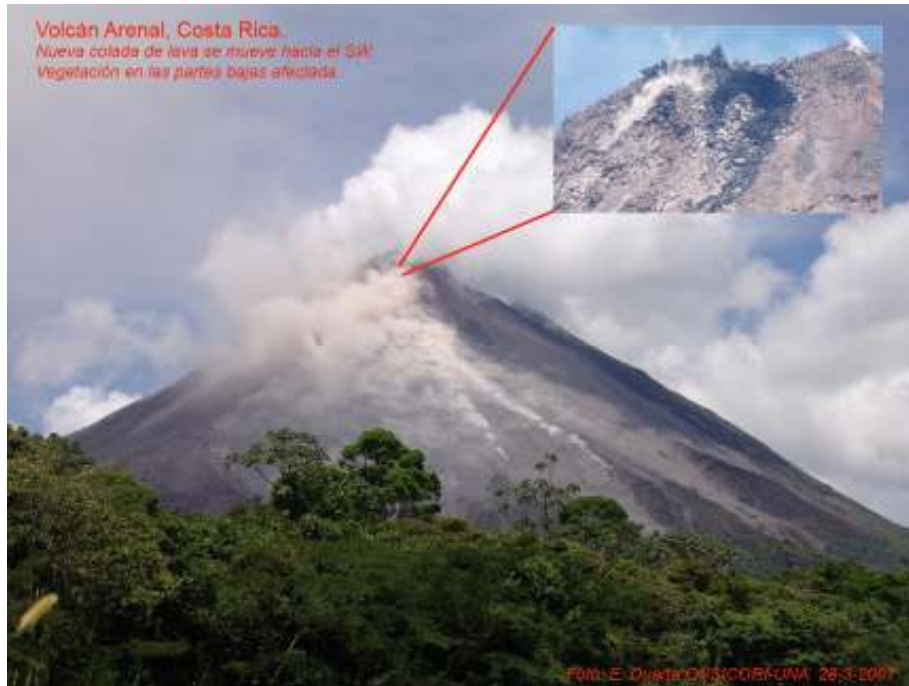
Una nueva colada de lava comenzó a ser emitida hacia el flanco suroeste, el día 26 de marzo, de acuerdo a los reportes de los funcionarios del parque y a los empleados del Observatorio Lodge, ubicados en el flanco oeste y sur respectivamente. (Foto 3)

Foto 3. Vista general de avalancha producida por empuje de nueva colada. En foto inserta detalle de la Misma colada en la cima.

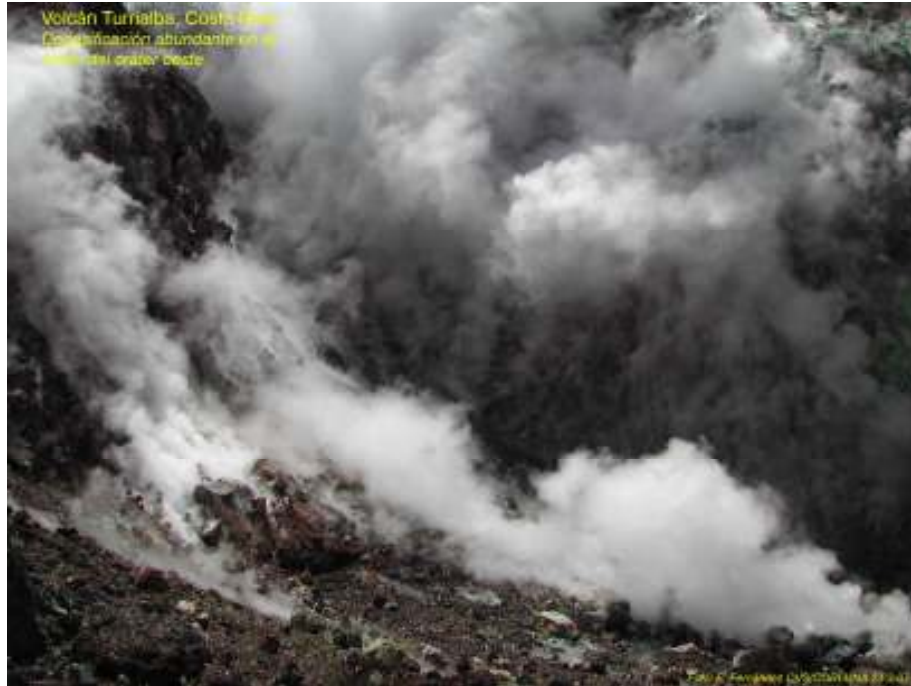
En el cráter Oeste, el área fumarólica sigue aumentando alrededor de las paredes, al igual que el nivel de emisión, generando columnas de gases logran sobrepasar el borde del cráter, siendo observadas y reportadas por los pobladores de los flancos. (Foto 4)

Foto 4. Vista del fondo del cráter oeste mostrando abundantes gases debido a la intensificación de su actividad.
