**ESTADO DE LOS VOLCANES  
Julio 2007**

### **Volcán Turrialba: Dos grietas radiales y nuevo campo fumarólico**

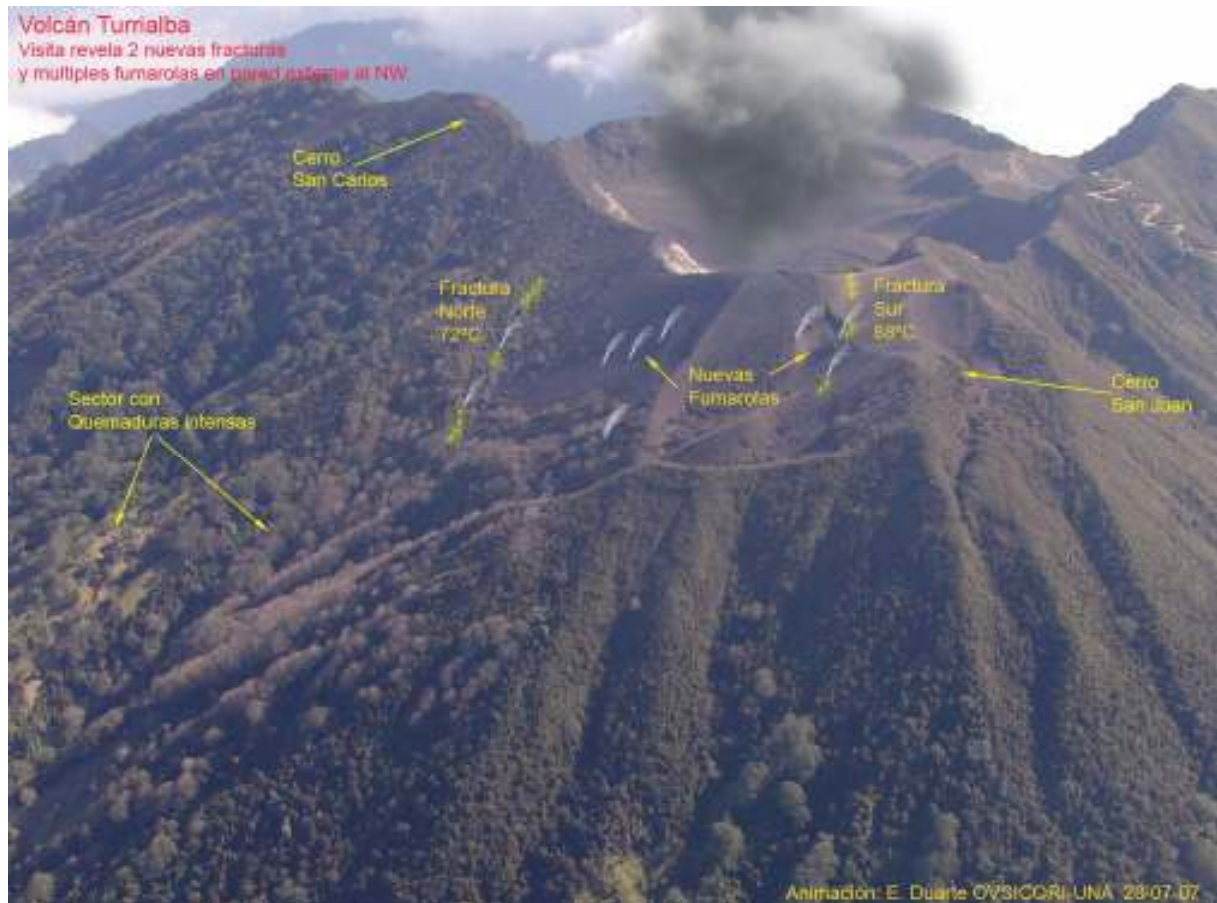
El 28 de Julio de 2007 se realizó una visita al sector W y NW de la cima del V. Turrialba, encontrándose 2 fracturas o grietas con emanación de gas y vapor. Asimismo se encontró un importante campo fumarólico entre las 2 fracturas de las paredes externas.

La primera fractura parte en forma radial desde el borde SW del cráter oeste y se extiende por unos 100 m en rumbo SW. La misma presenta entre 2 y 3cm de apertura y una formación amarillenta de floraciones de azufre y otros compuestos que señalan el rumbo que sigue la grieta. Una cadena de pequeños puntos fumarólicos, a 88°C se alinean a lo largo de esta fractura.

La segunda grieta se encuentra más bien al norte, siempre con rumbo SW, partiendo del cerro San Carlos hacia el sector bajo del volcán. A su paso por el

bosque, esta fractura desprende gases y vapores a 72°C provocando quemaduras totales en la vegetación colindante. Más aún, en el sector de acumulación de materiales sueltos (emitidos en el último evento eruptivo de 1864-66), al NW del cráter W se encontró un campo fumarólico con temperaturas promedio de 88°C. Un área de unos 20m de ancho por unos 50m de alto, en el sector mas empinado desprende gases y vapores en forma constante.

La degasificación vigorosa por las paredes externas en este sector y la apertura de extensas grietas corresponde en energía y en cambios externos al patrón aumentado de la sismicidad de las 2 semanas pasadas. El hallazgo de las grietas radiales y del campo fumarólico son indicadores de inestabilidad física en el flanco visitado.

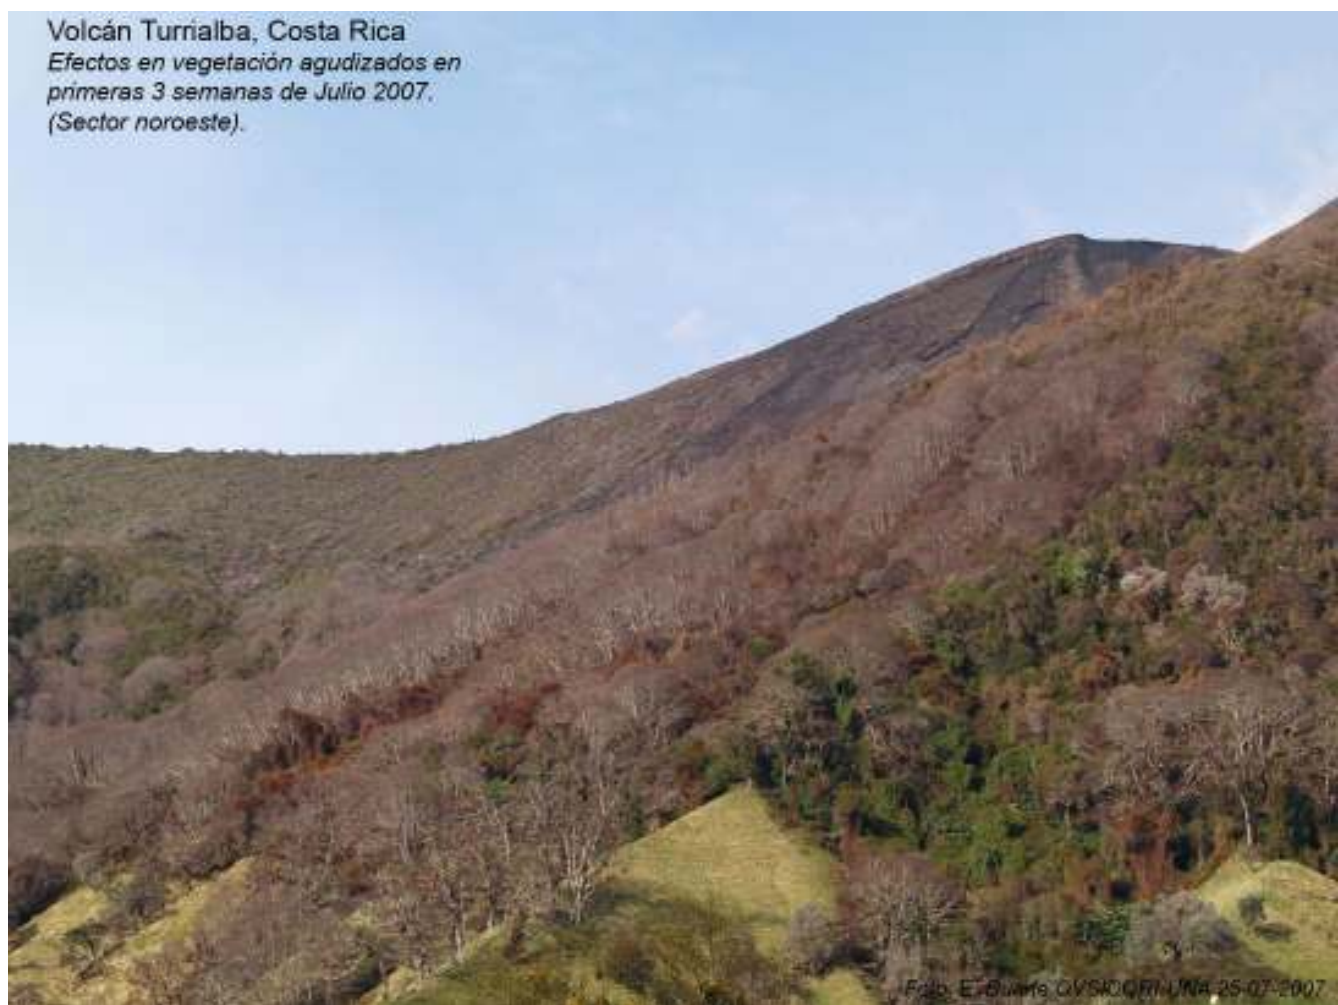
Debido al aumento en el nivel de degasificación que se ha venido presentado, se ha producido un incremento en la acidificación del medio, lo cual está provocando afecciones en la vegetación natural, especialmente aquella que se encuentra viento debajo de la dirección predominante del viento, llevando por consiguiente pluma volcánica hacia esos flancos.

Los flancos que están más siendo afectados son el NW, W y SW, en los cuales se observa que el estrato superior del bosque presenta un color de café a marrón en la parte más cercana al cráter y conforme aumenta la distancia el color es menos intenso y se observan algunas especies menos afectadas. El flanco S y SE cerca del cráter está presentando decoloración del follaje y quemaduras en las hojas de algunas especies.

En reportes anteriores se señalaba al jaúl como una de las especies más afectadas, sin embargo ahora se suman otras especies nativas, entre ellas una

trepadora que ha sido sensiblemente afectada. Esto sugiere que los niveles de acidez a que han sido sometidas estas especies han sobrepasado los límites de tolerancia de las mismas. Otras especies arbóreas, plantas trepadoras, vegetación enana y pasto muestran el efecto importante que prevalece en un abanico de direcciones mucho más amplio que el observado meses atrás. En los sectores mas afectados, los bosques de galería que inició su desfoliación desde los meses de febrero y marzo ahora se encuentran totalmente sin hojas. El pasto usado para el pastoreo del ganado lechero muestra un color claro (amarillento) en los sectores altos de colindancia con el bosque. En los sectores documentados se puede notar que el efecto de marchitamiento es más agudo a lo largo de los valles de los ríos y las quebradas. En general las paredes, material fino y grueso que se encuentra descubierto en las paredes internas del cráter W esta siendo coloreado por el spray que porta la pluma volcánica.
