**OVSICORI-UNA**

**Universidad Nacional  
Observatorio Vulcanológico y Sismológico de Costa  
Rica  
[www.ovsicori.una.ac.cr](http://www.ovsicori.una.ac.cr)**

**ESTADO DE LOS VOLCANES  
Agosto 2007**

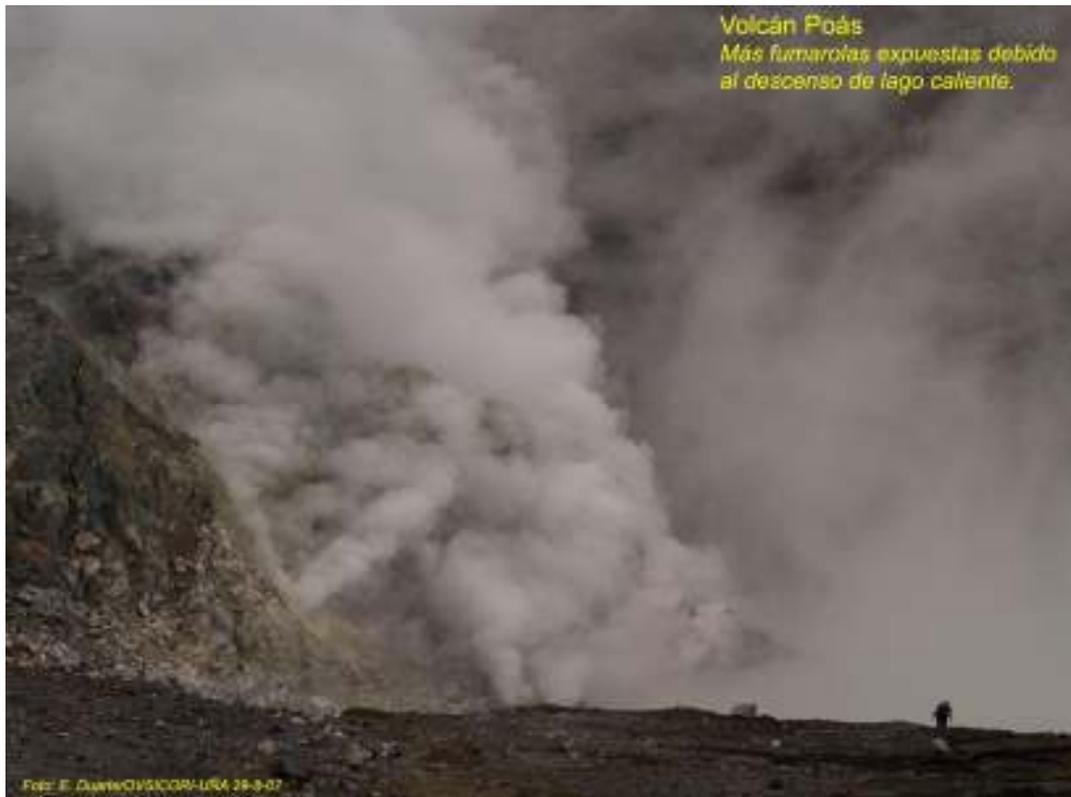
Fig 1. Fumarolas en la base de la pared norte y noreste del domo, junto al lago, emiten directamente a la atmósfera debido a la ausencia de agua, por descenso del lago.

La actividad fumarólica del cono piroclástico esta aumentando, con columnas de gases que llegan alcanzar hasta los 400 metros sobre el piso del cráter. Una de las fumarolas de la pared norte produce un ruido similar al escape de una válvula de presión que se escucha desde el mirador y tiene deposición de azufre. Los puntos accesibles de la parte superior tienen una temperatura de 95 °C. En la pared noreste en contacto con el lago, las fumarolas producen partículas de azufre de color amarillento que flotan en el lago. El borde este y noreste sigue colapsando hacia el lago.

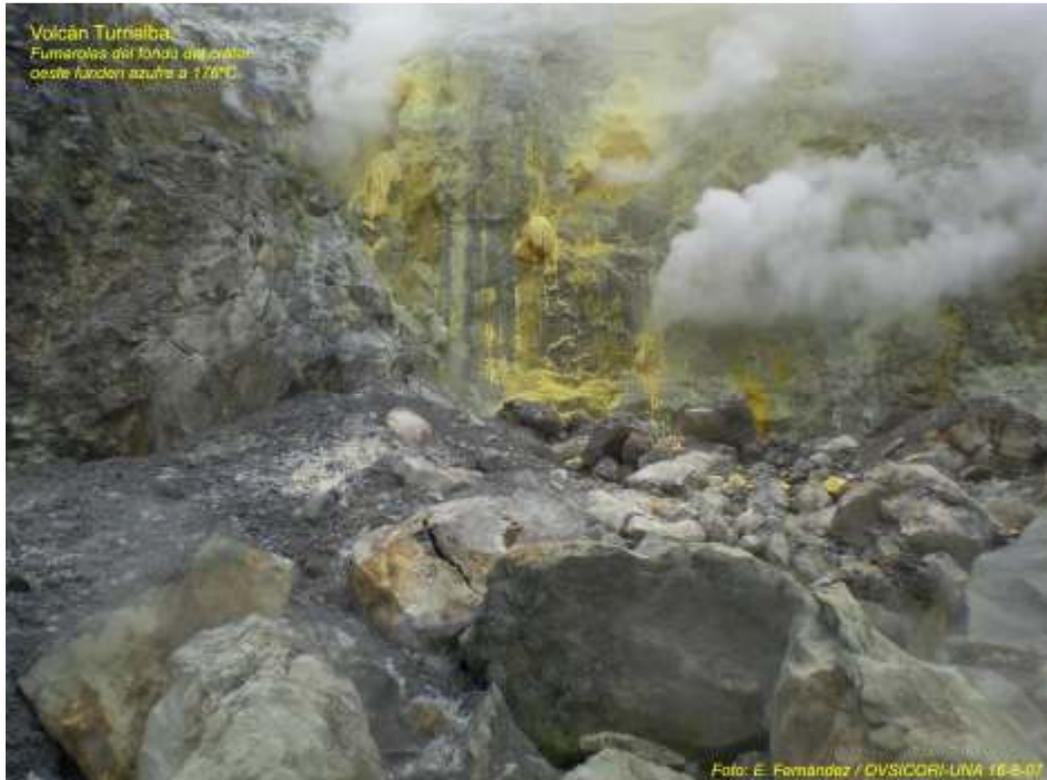
Las fumarolas del cráter del Oeste continúan aumentando su temperatura de 138°C (para finales de julio) a 176 °C al 16 de agosto, con deposición de sublimados ricos en azufre. Al menos 3 fumarolas principales en la base de la pared oeste del cráter funden cantidades, no estimadas de azufre, y presentan una coloración amarillo intenso. Desde la boca de estas se depositan pequeños flujos de azufre que fluyen y se enfrían pared abajo hasta unos 2 m desde el punto de emisión. (Fig. 2)

Fig. 2 Al menos 3 fumarolas en la pared W del cráter disparan columnas de vapor, gases y partículas con presión y volumen considerable.

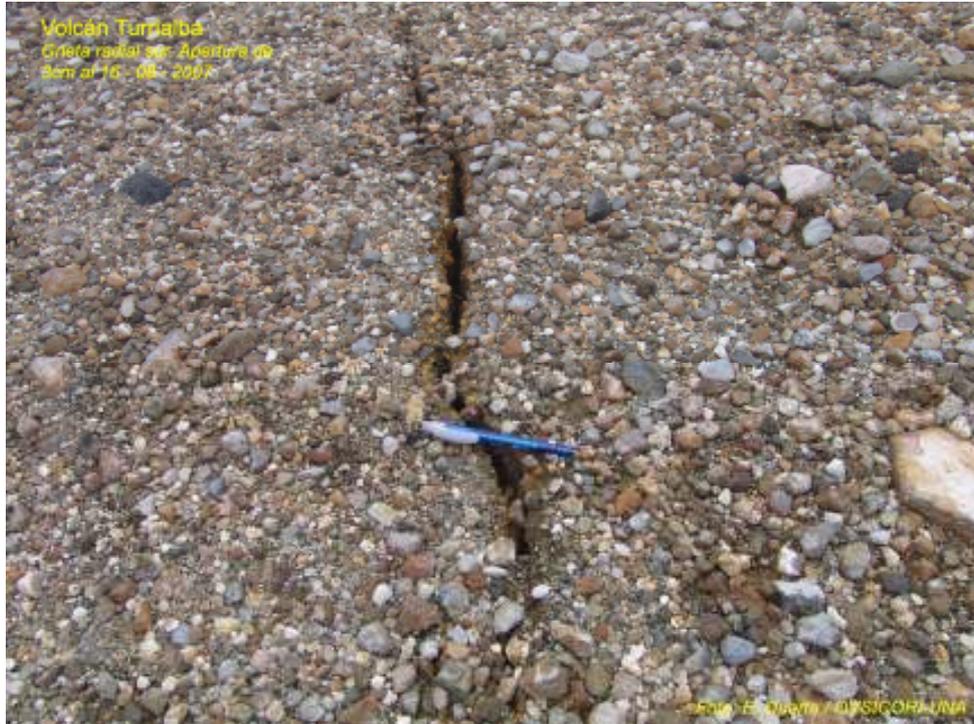
En el área fumarólica del flanco suroeste, oeste y noroeste del cráter continúan apareciendo nuevas fumarolas, con deposición de sublimados ricos en azufre, con temperaturas entre 72 °C y 92 °C. Algunas de estas fumarolas corresponden con dos fracturas, una al suroeste del cráter del Oeste, con un rumbo SW y una longitud aproximada de 100 m. La cual muestra un ensanchamiento de 1 a 3 cm entre el 28 de Julio al 16 de agosto. Además se presenta deposición de azufre a través de la grieta y se registra una temperatura entre 88 °C y 92 °C. El bloque intermedio entre las 2 grietas reportadas anteriormente ha descendido al menos 1cm, tomando como referencia el bloque sur. (Fig. 3)

Fig. 3. Grieta sur presenta una apertura de 3cms. El bloque a la derecha muestra Un descenso de al menos 1cm con respecto al de la izquierda.

La presencia de estas grietas y la apertura de fumarolas en la parte externa del cráter Oeste coincide con el aumento en la sismicidad y evidencian una inestabilidad física del edificio volcánico en estos sectores.
