Observatorio Vulcanológico y Sismológico de Costa Rica. OVSICORI-UNA

Erupción freática menor el 13 de enero de 2008: Volcán Poás

Informe de campo 18-1-07

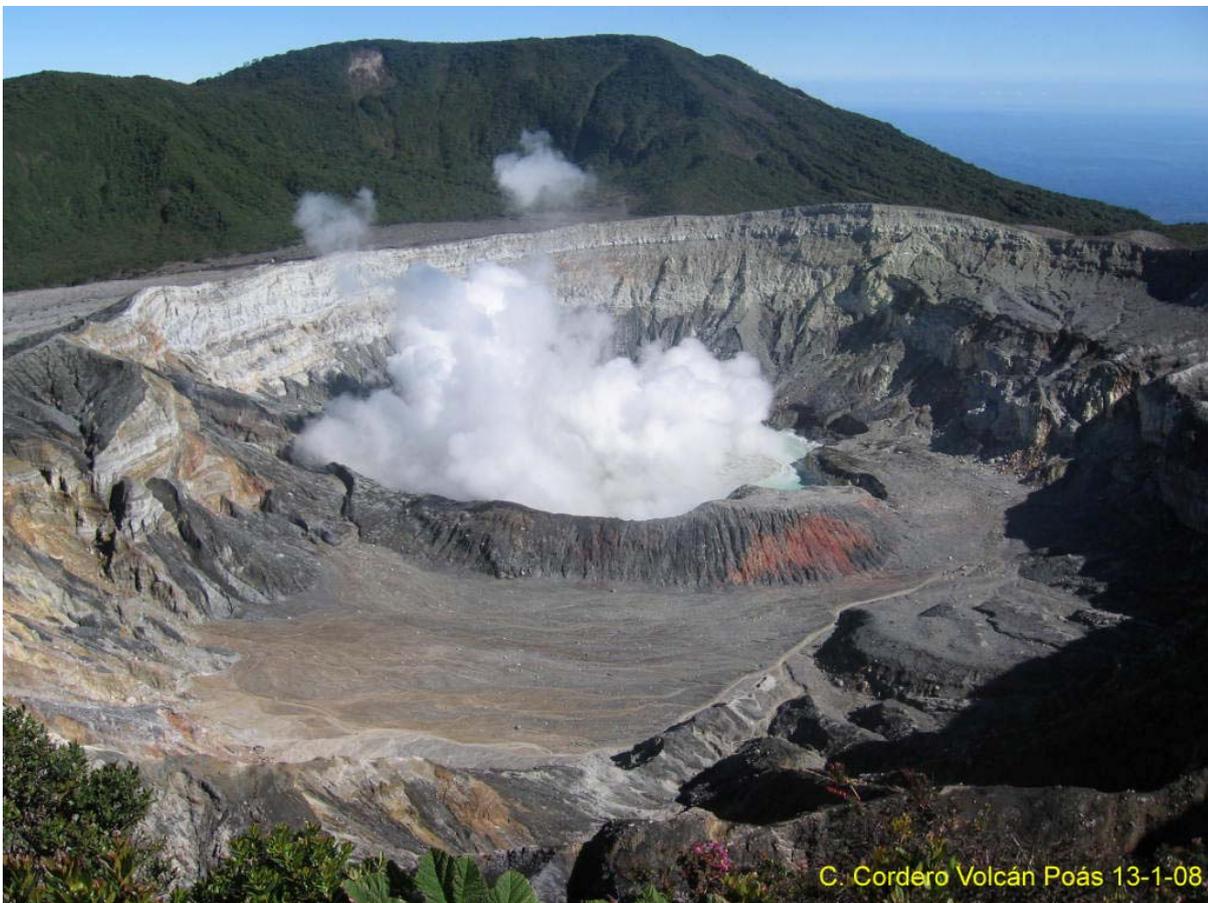
Esa erupción se produjo dentro del lago caliente y fue atestiguada por el Guardaparque Carlos Cordero así como una veintena de visitantes quienes se encontraban en el mirador a eso de las 9am el domingo 13 de enero de 2008 (Fig. 1). La erupción fue descrita como una inyección cipresoidal que alcanzo unos 200 m de altura y se mantuvo confinada dentro de la cavidad del lago caliente. La inspección de campo confirma que se trato de una salida violenta de gas, desde el fondo del lago la cual produjo una ola de 1.5m. Esa onda causo una superelevacion alrededor del lago dejando una marca en las orillas. Solo para el sector sur (junto al domo) se encontraron salpicaduras de sedimentos finos y de color gris que se depositaron y compactaron en una pequeña terraza que ahora posee el domo, junto al lago. Los depósitos muestran marcas de arrastre probablemente por el rápido retorno del agua a la cuenca. En la parte mas externa esos depósitos contienen gran cantidad de cristales dorados (probablemente piriticos) y conforman pequeños espesores de hasta 10cm de espesor. (Fig. 2). No hubo bloques mayores expulsados, al menos fuera de la cavidad del lago. Si los hubo pudieron haber caído dentro del espejo de agua, sin dejar evidencia.

Fig. 1. Foto tomada por el Sr. Carlos Cordero del Parque Nacional, momentos después de que la Columna principal colapso.

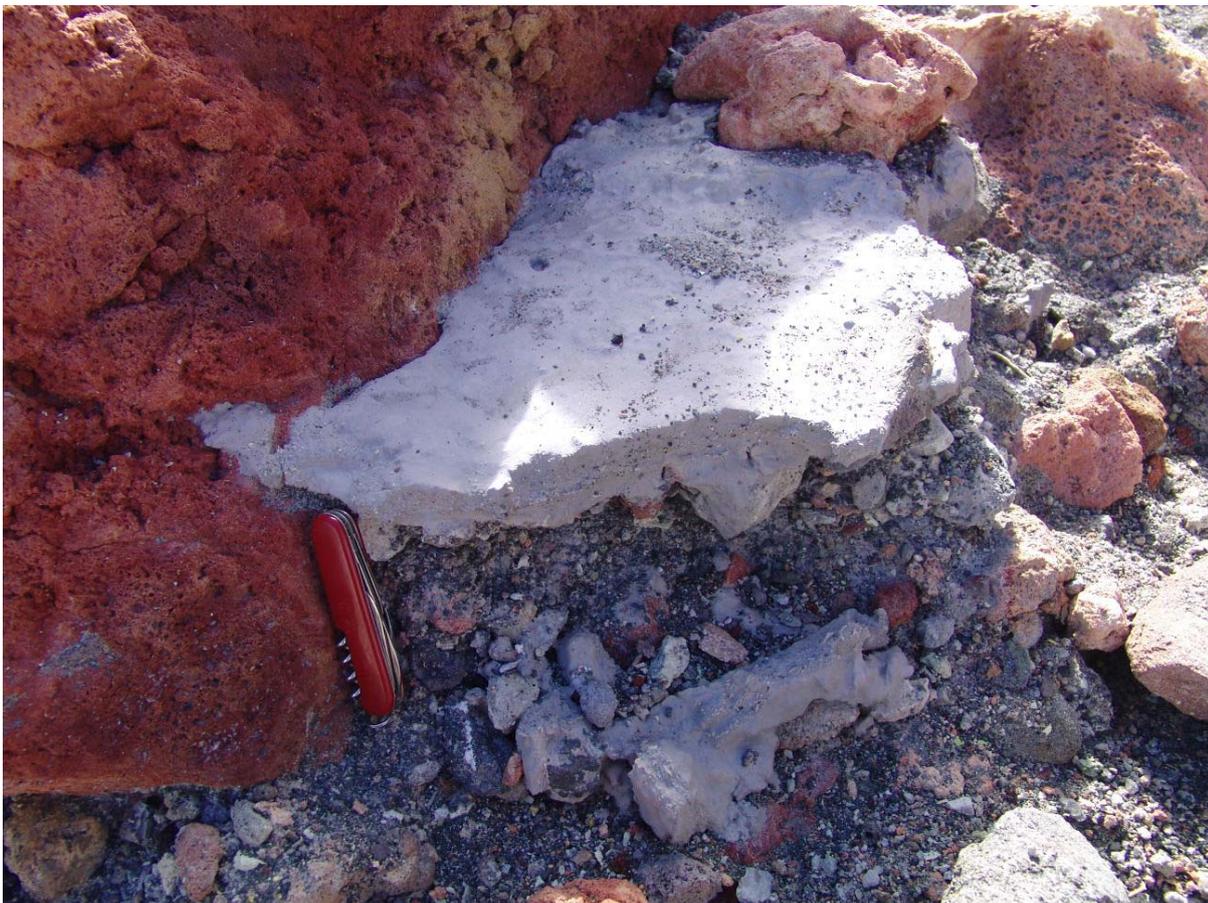
Fig. 2. Restos de sedimentos secos y solidificados al pie del domo.

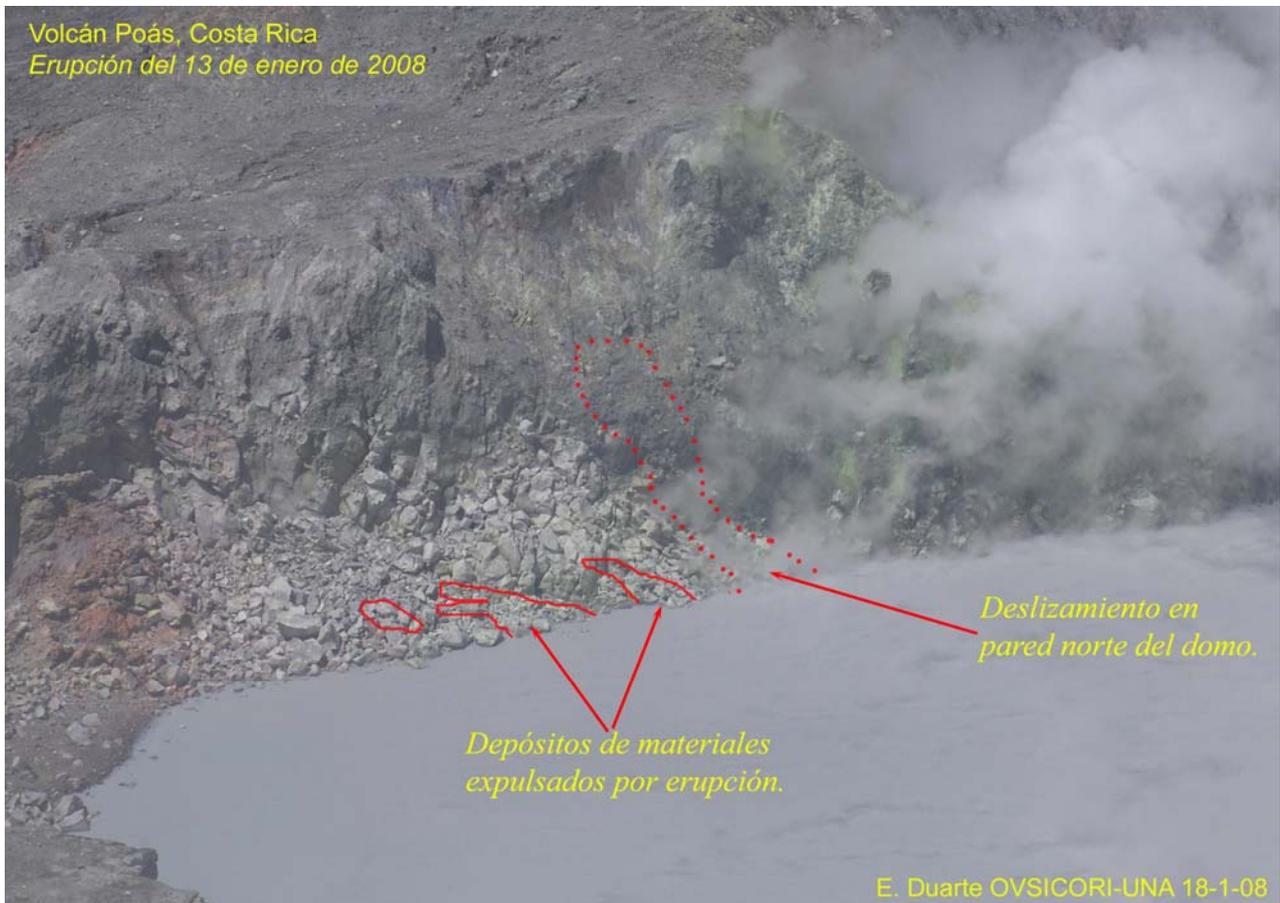
Asimismo, se documento el deslizamiento de un bloque del domo (8 x 20) el cual dejo un deposito caótico de bloques angulares alterados y de una matriz gris muy alterada por el hidrotermalismo del sector. Aunque el deslizamiento y deposito estaban muy frescos no se puede asegurar que ocurrió durante la erupción. (Fig. 3). Durante la visita funcionarios de OVSICORI confirmaron que el lago cambio rápidamente de color (de verde oscuro a gris blanquecino). Esto sucedió en el transcurso de 3 horas aproximadamente y se produjo una especie de mancha que se extendió desde el centro del lago así como de la base norte del domo. Las celdas de conveccion ubicadas en el centro del lago se notaban particularmente vigorosas. Una cantidad importante de manchas de azufre en flotación se encontraba en distintos puntos del lago. El lago mantiene una temperatura de 45°C y su nivel aumento en 1.5m comparado con la ultima medición a finales de noviembre. El contenido de sólidos disueltos es abundante debido a una rápida mezcla producida por intensa actividad fumarólica subacuatica. Mas evidencia aun de la vigorosa actividad se observa sobre el espejo de agua del lago el cual se mantiene cubierto por densas cortinas de gases que sobrepasan la cavidad cratérica (Fig. 4). Tal evaporación promueve el descenso de nivel sin embargo y pesar de la expulsión de liquido de la cuenca no se documento perdida significativa. Las fumarolas asociadas al domo y junto al lago se encuentran vigorosas y con sonido de jet. Algunos puntos fumarólicos subacuaticos generan pequeños géiser, en el borde del lago, que levantan agua hirviente hasta 30cms. También se realizo documentación fotográfica y recolección de muestras durante la visita. Otras observaciones de materiales y efectos anteriores de la actividad sostenida en el domo se realizaron pero que no están relacionados con la erupción en cuestión.

Fig. 3. Deslizamiento menor en la cara norte del domo, produjo un pequeño depósito de materiales que alcanzaron hasta la orilla del lago.

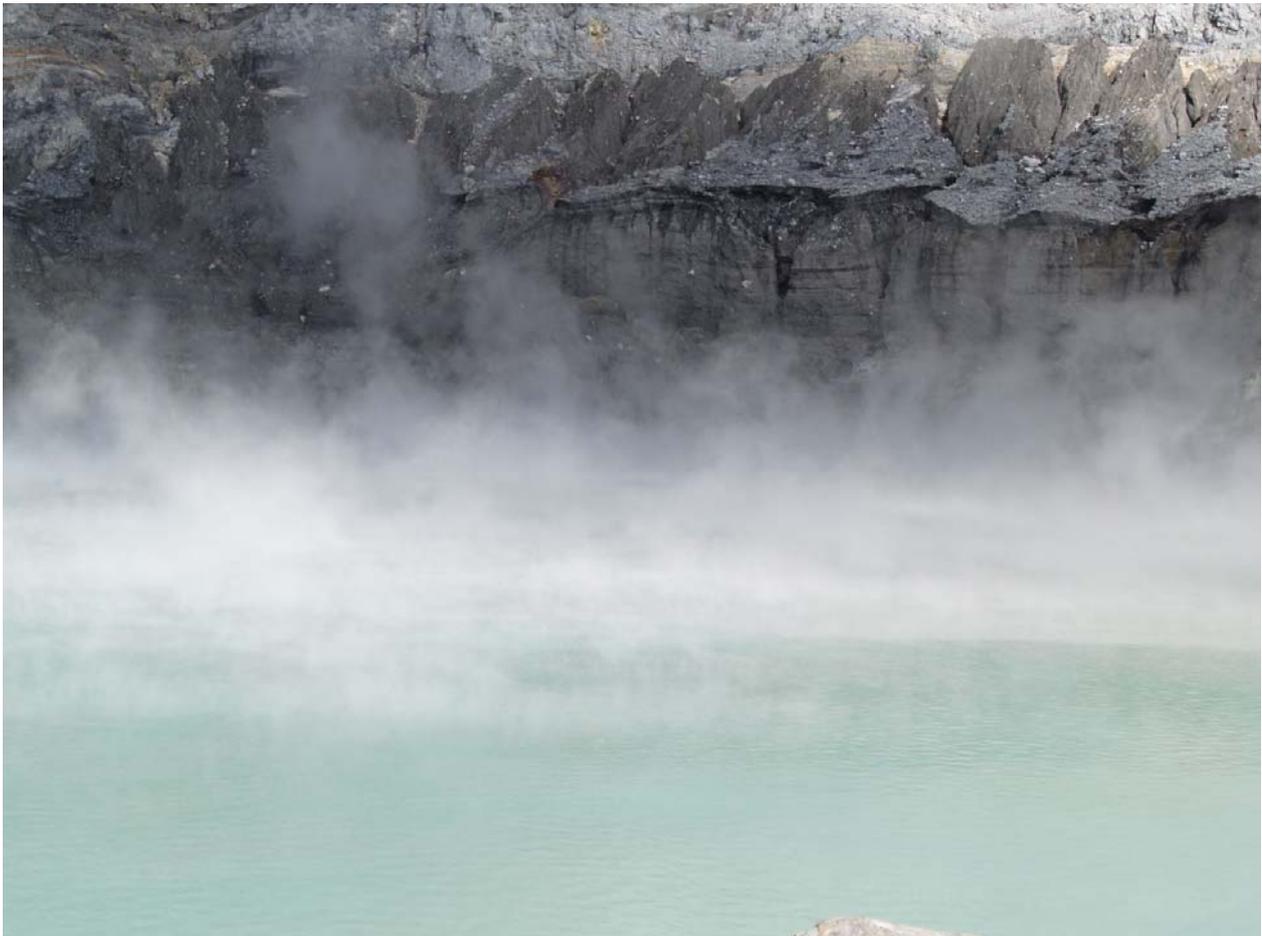
Fig. 4. Densas columnas de gas se desprenden desde la superficie del lago.

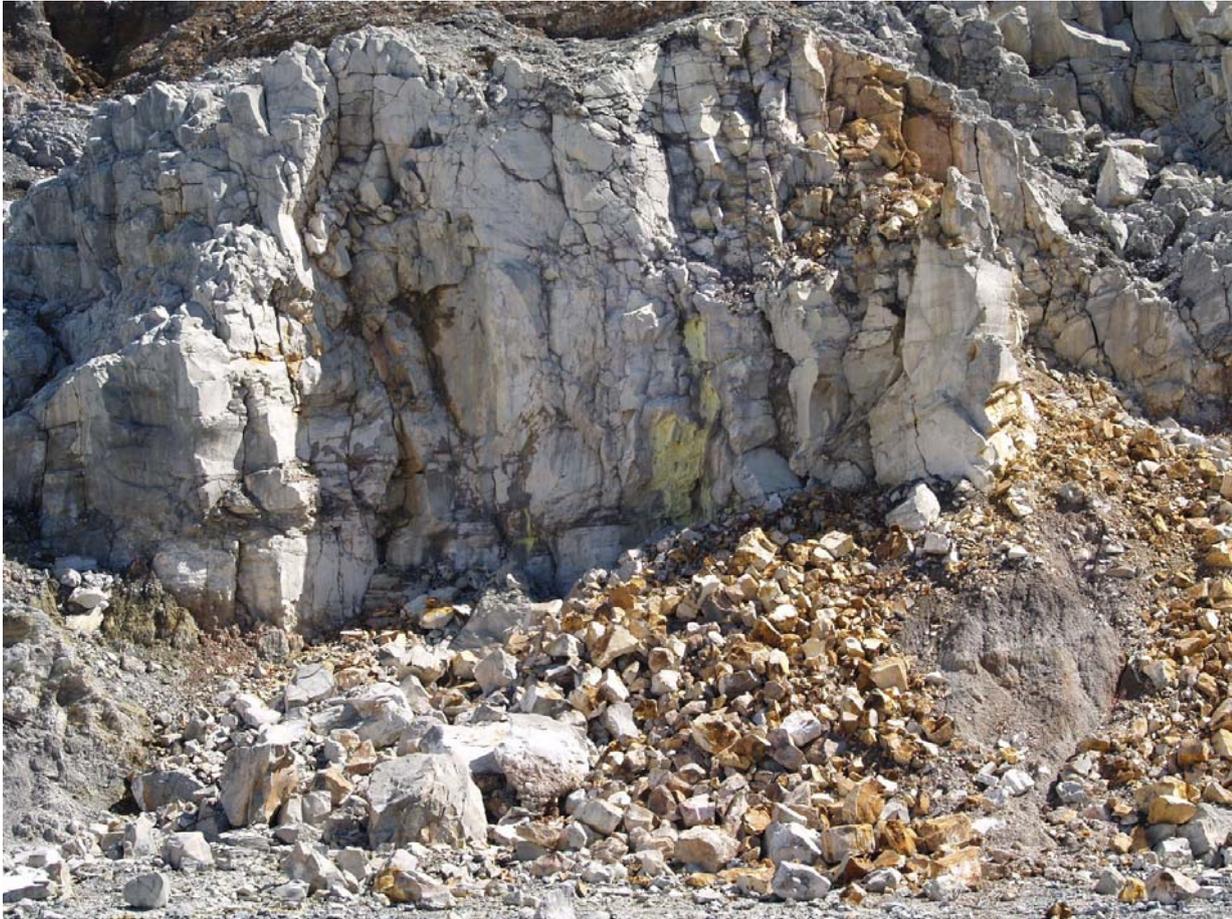
La pared este se nota prácticamente sin actividad. Las fuentes termales redujeron su caudal y solo algunas muestran mínimo caudal de agua. Sin embargo, el proceso de erosión por basculamiento, microsismicidad o gravedad continua tan acelerado como cuando la actividad se encontraba allí. En al menos uno de los reducidos hilos de agua, procedente de una fuente al este, se noto el retorno de algas verdes típicos del 2004-05. Amplios conos de deyección conformados por abundantes caídas de roca se localizan a lo largo de esa pared este (Fig. 5). Los agrietamientos en la terraza intermedia, al este, se intensifica en cantidad y profundidad.

Fig. 5. El proceso activo de desintegración en la pared este no cesa. El ensanchamiento rápido de las Grietas, en la terraza, coinciden con los amplios depósitos de materiales colapsados.
