Quemaduras en vegetación profundizan y se extienden.

(Informe de Campo, 31 de Enero de 2008: Volcán Turrialba)

Volcán Turrialba, Costa Rica.

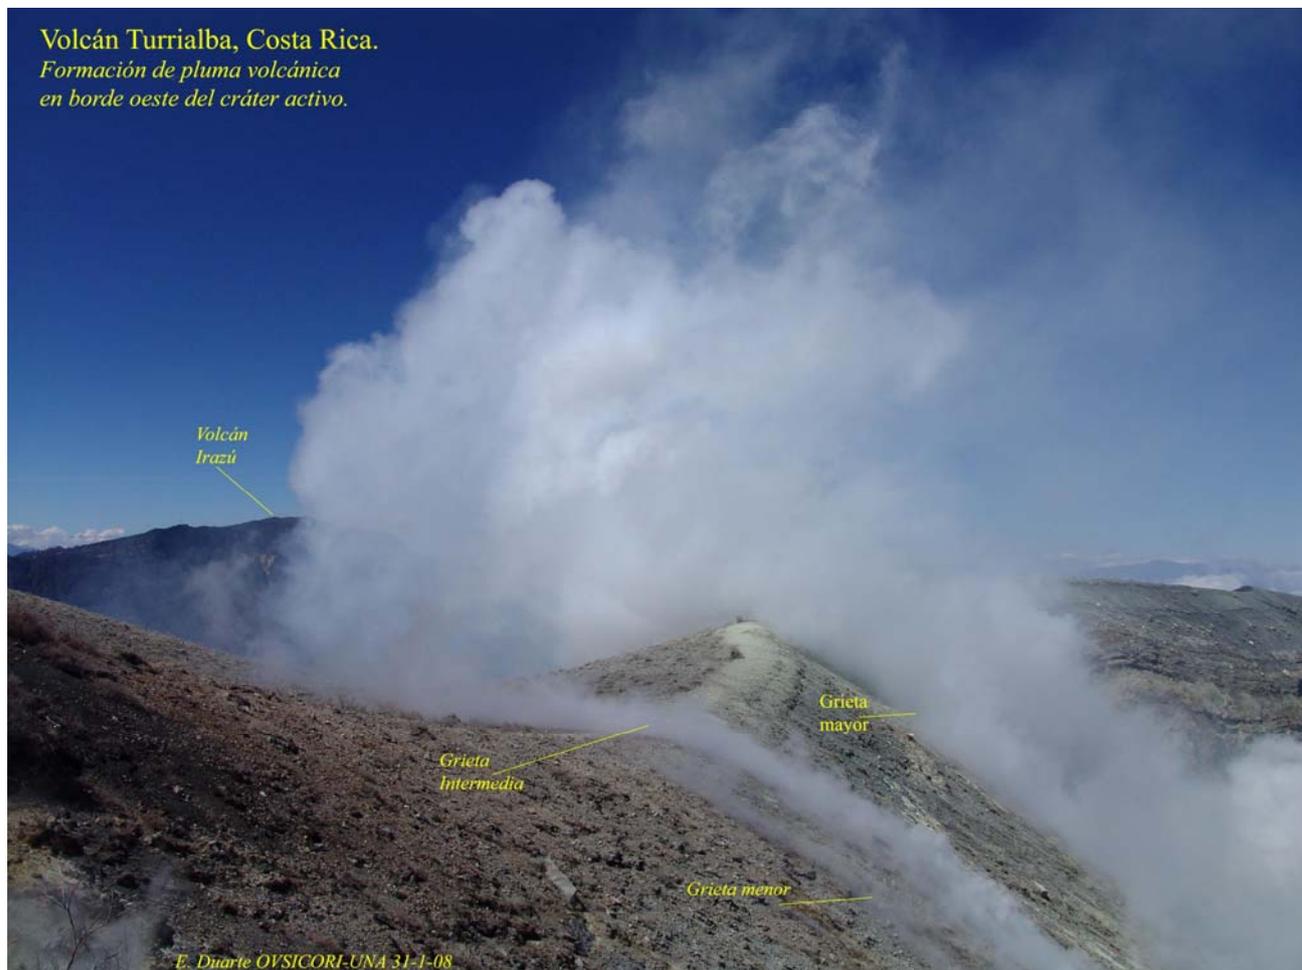
La emanación procedente del fondo y de las paredes del cráter W se mantiene. En días secos y claros se puede observar una cortina de gases y partículas moverse pared abajo y flotando hacia donde el viento la arrastre. Tres puntos principales conforman las altas plumas de gas que se elevan en estos días en dirección W y SW. Un campo fumarólico en la terraza al norte del cráter, una concentración de fumarolas en la pared sur y un proceso de degasificación aumentado en la pared W. Es en esta última, donde las grietas principales alimentan las plumas volcánicas. (Fig. 1).

*Formación de pluma volcánica
en borde oeste del cráter activo.*

Fig. 1. Juego de grietas colmatadas de gases. Al fondo hacia el oeste la cima del V. Irazú.

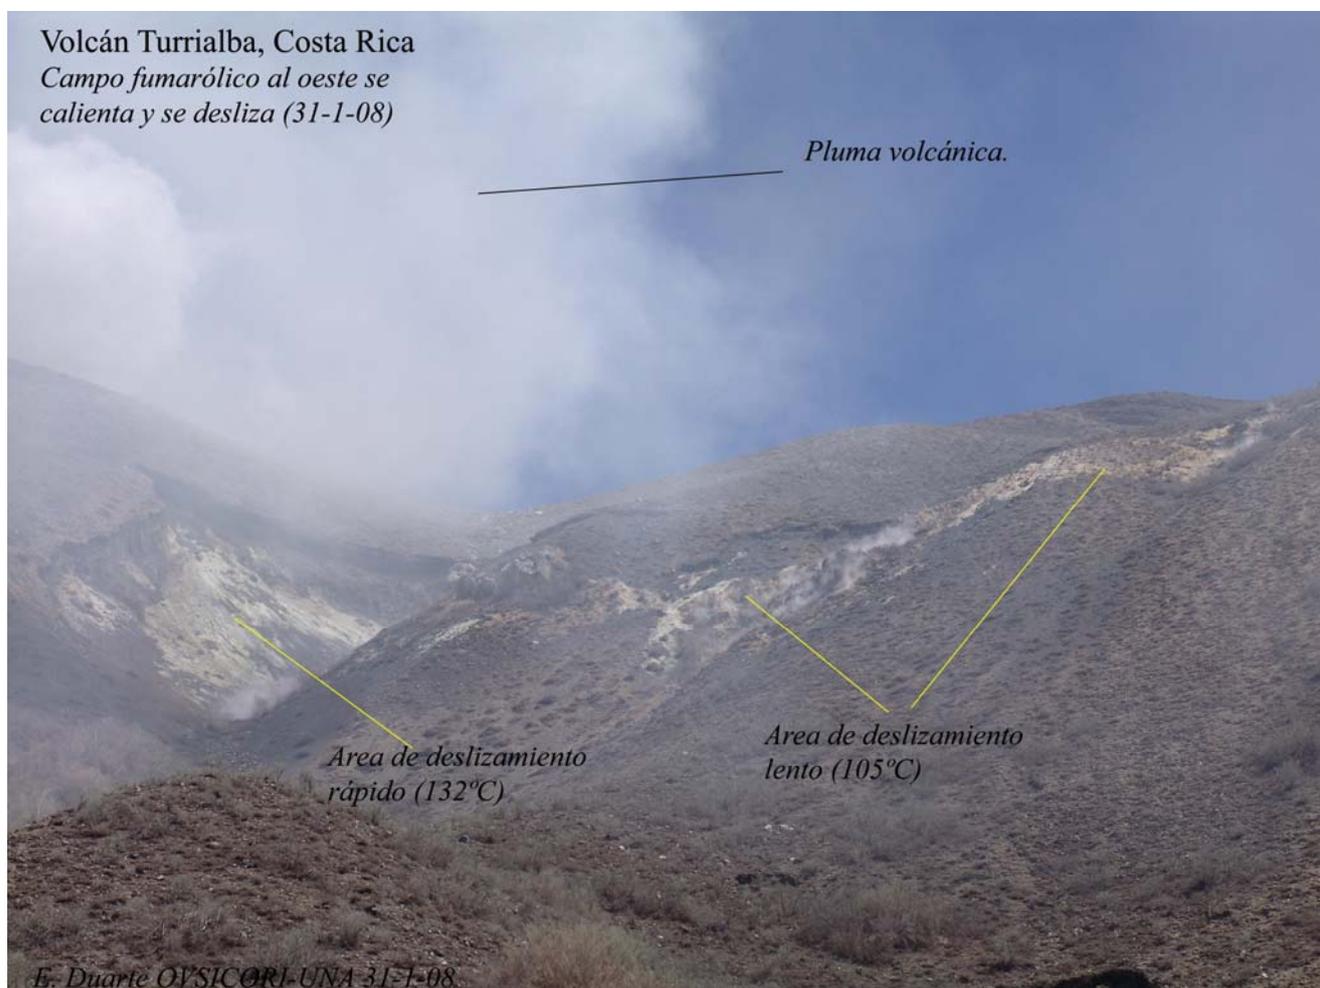
*Campo fumarólico al oeste se
calienta y se desliza (31-1-08)*

Fig. 2. Sector con deslizamiento lento de material superficial en el centro del Cerro San Juan.

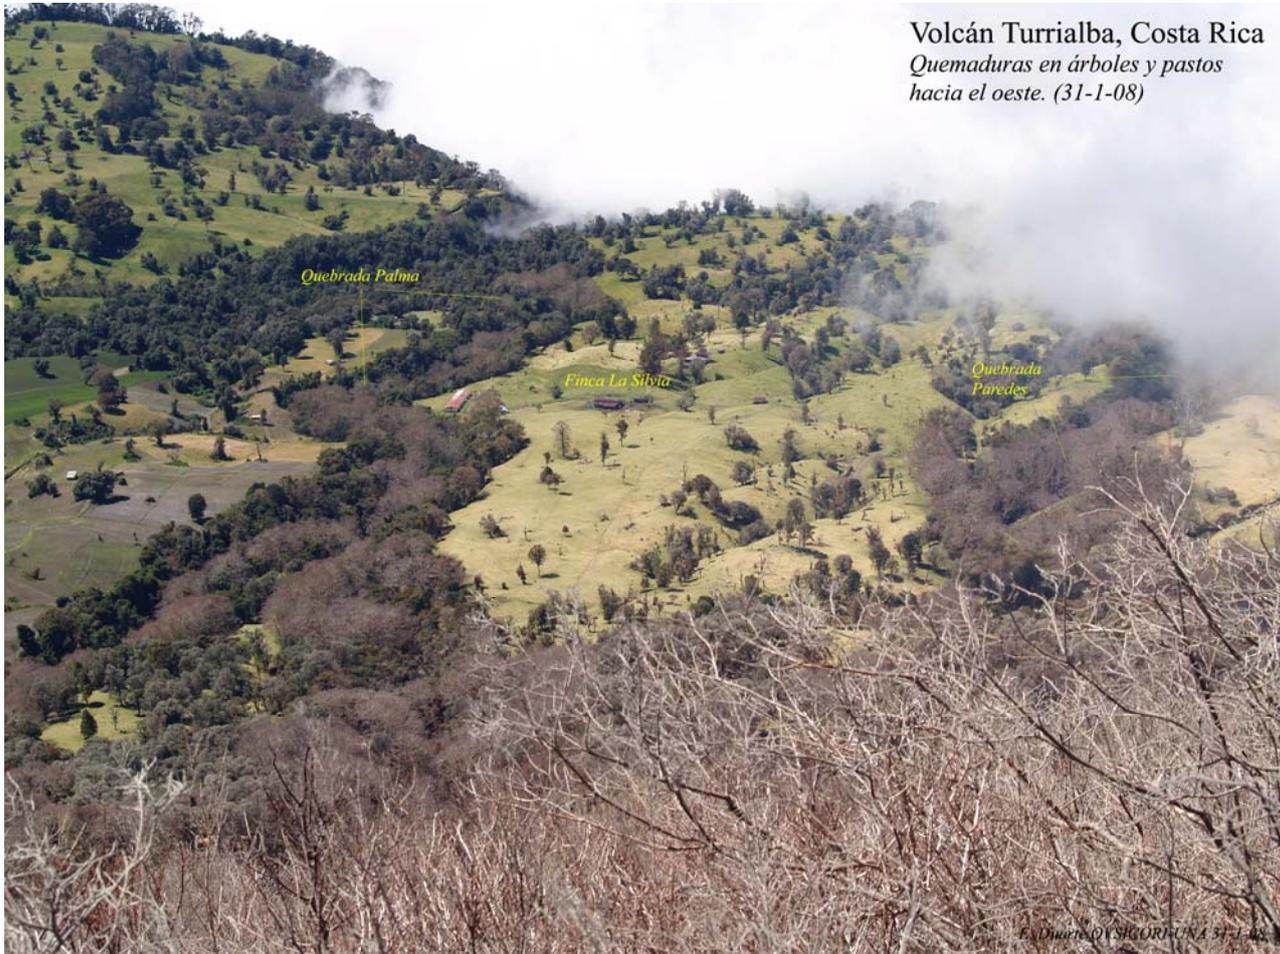
Finalmente, hacia las partes bajas al W y NW se observan quemaduras graves en las copas de los árboles de galería a lo largo de los drenajes principales. Efectos menos severos se notan sobre los pastos -ahora amarillentos- alcanzando hasta el borde del Río Toro Amarillo (Fig.3). Hacia el SW los árboles indicadores con quemaduras alcanzan hasta la intersección de la Finca La Central. Asimismo, una inspección del área intermedia entre el V. Irazú y el V. Turrialba revela quemaduras leves en el dosel del bosque y en las copas de los árboles más frondosos. Tal observación incluye la cobertura vegetal en la margen W del Río Toro y en los drenajes que conforman la cabecera del mismo (Camino a San Gerardo). Se estima que esos efectos leves en la vegetación se extienden unos 8 km a partir del punto de emisión (Fig.4).

Volcán Turrialba, Costa Rica
*Quemaduras en árboles y pastos
 hacia el oeste. (31-1-08)*

Fig. 3. Quemaduras de bosques de galería a lo largo de Quebradas Palma y Paredes.

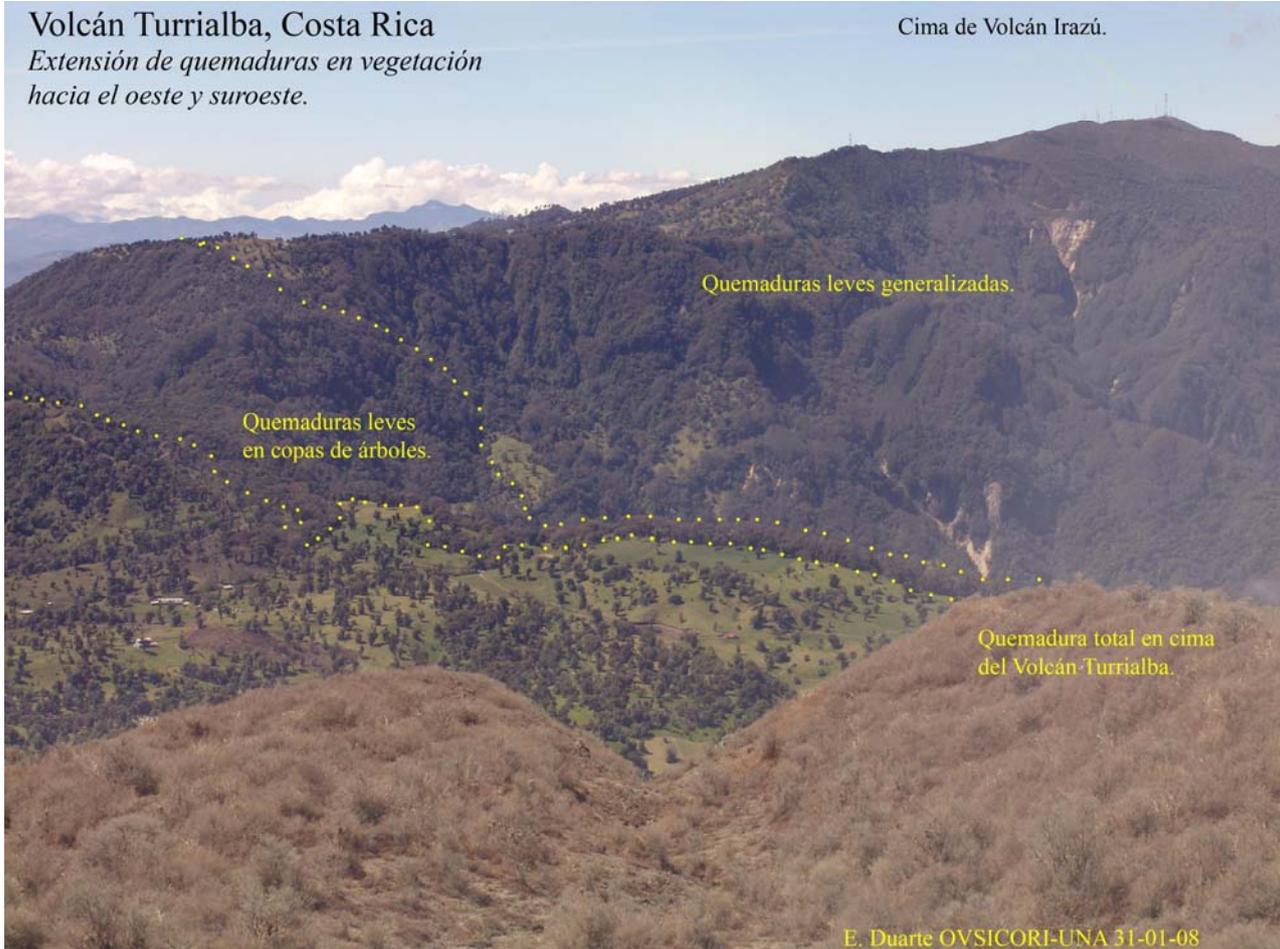
Volcán Turrialba, Costa Rica
*Extensión de quemaduras en vegetación
 hacia el oeste y suroeste.*

Quemaduras leves generalizadas.

Quemaduras leves
 en copas de árboles.

Quemadura total en cima
 del Volcán Turrialba.

Fig. 4. Quemaduras leves en vegetación en la cabecera del Río Toro Amarillo.
