Observatorio Vulcanológico y Sismológico de Costa Rica. OVSICORI-UNA

Columna de gases y vapor se acompaña de cambios externos agudos. (Informe de Campo, 05 de diciembre de 2007: Volcán Turrialba)

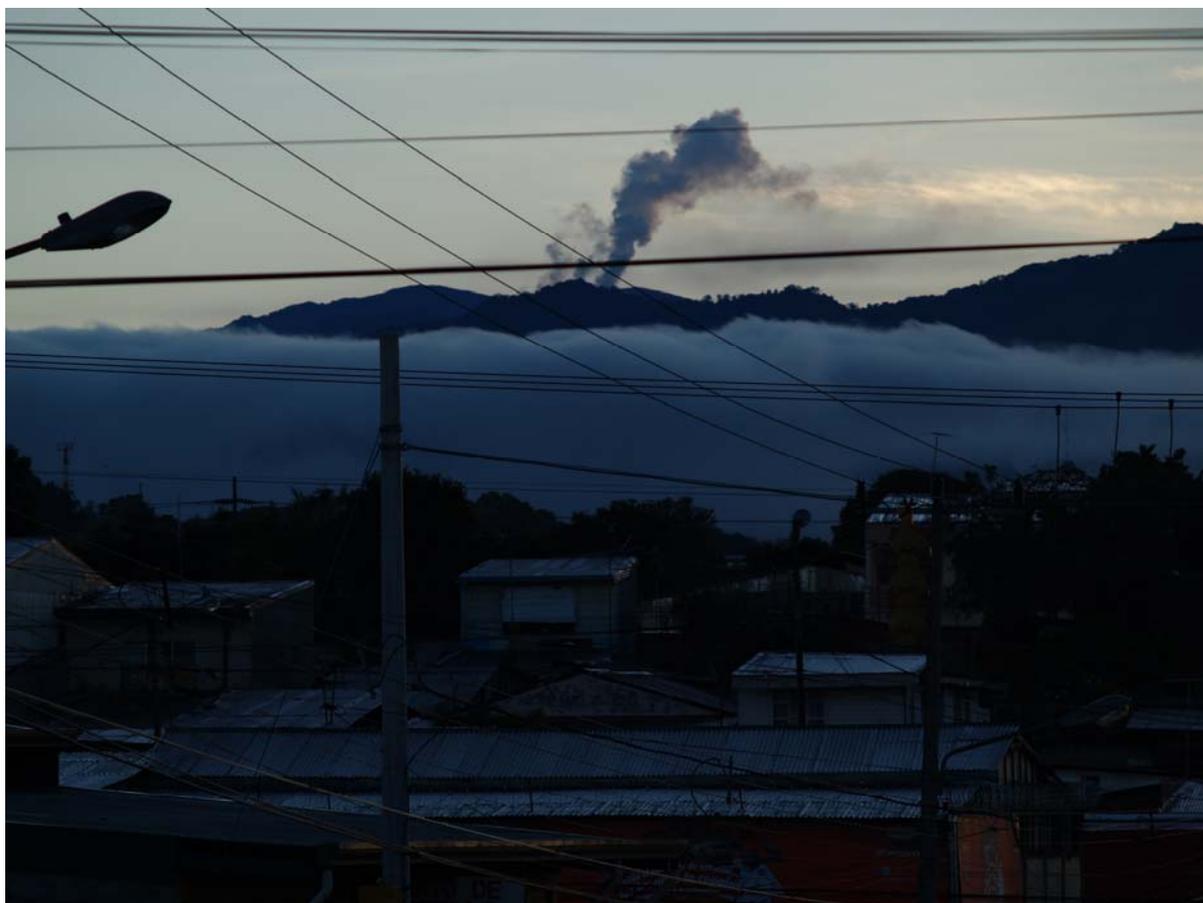
Una columna de más de 2kms de altura fue observada y reportada desde varios puntos del Valle Central. (Fig 1). Aunque hubo reportes sobre el color oscuro de la pluma volcánica tal aseveración se descarta y además se comprueba que posee un color blanco, típico de degasificación saturada de agua.

Fig 1. Pluma observada desde Heredia (a 40kms de distancia). Tomada a las 5:40am. 5 dic 07.

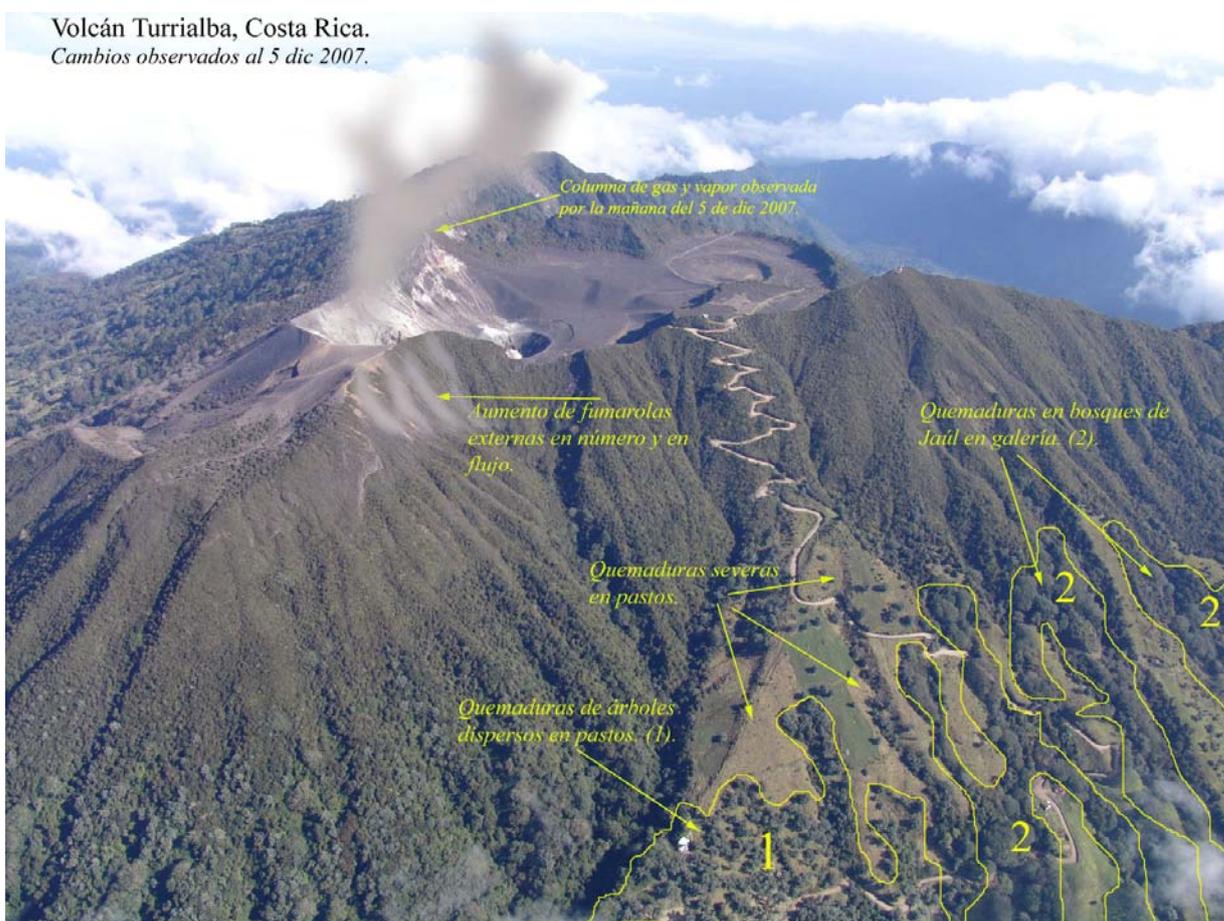
Durante una visita de campo se pudo observar que la degasificación continúa aumentando en la cima y paredes externas. Se confirmó el avance de quemaduras en vegetación natural hacia zonas menos afectadas previamente. (Fig. 2). Los sectores sur y sureste del edificio volcánico muestran afectación en pastos, árboles nativos y en especies exóticas. Los bosques de galería hacia el sur, colonizados por Jaúl, muestran las quemaduras típicas observadas en el sector NW del volcán donde se da ese proceso más intensamente. (Fig. 4). Asimismo el color amarillento de los pastos se intensifica conforme se asciende hacia la cima. En dirección hacia La Central y La Silvia (flancos oeste y suroeste) los efectos de los gases sobre la vegetación son más intensos. (Fig. 3). Es hacia ahí donde se observa afectación en algunos cultivos de papa. Los pastos en las partes altas de estos flancos están siendo severamente afectados. En dirección hacia el flanco suroeste, sur, sureste el bosque nativo muestra efectos en su follaje.

Fig. 2. Los sectores 1 y 2 distinguen áreas boscosas con marchitamiento intermedio. Las flechas hacia el centro de la foto indican zonas de pastos quemados.

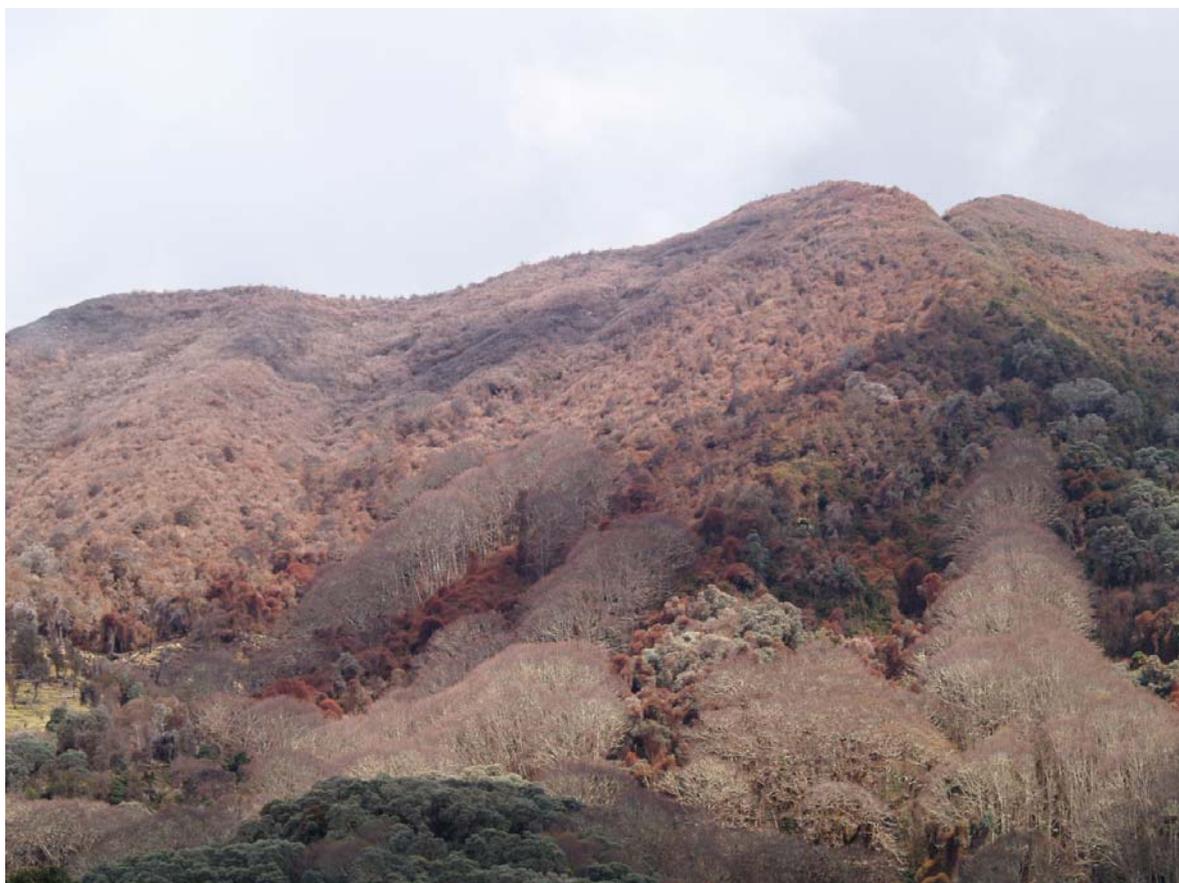
Fig. 3. El sector SW (hacia La Central) muestra quemaduras agudas sobre toda la masa boscosa. Efectos severos también se notan en los pastos cercanos al bosque. Asimismo esa acidificación ha descendido hasta zonas cultivadas con papa.

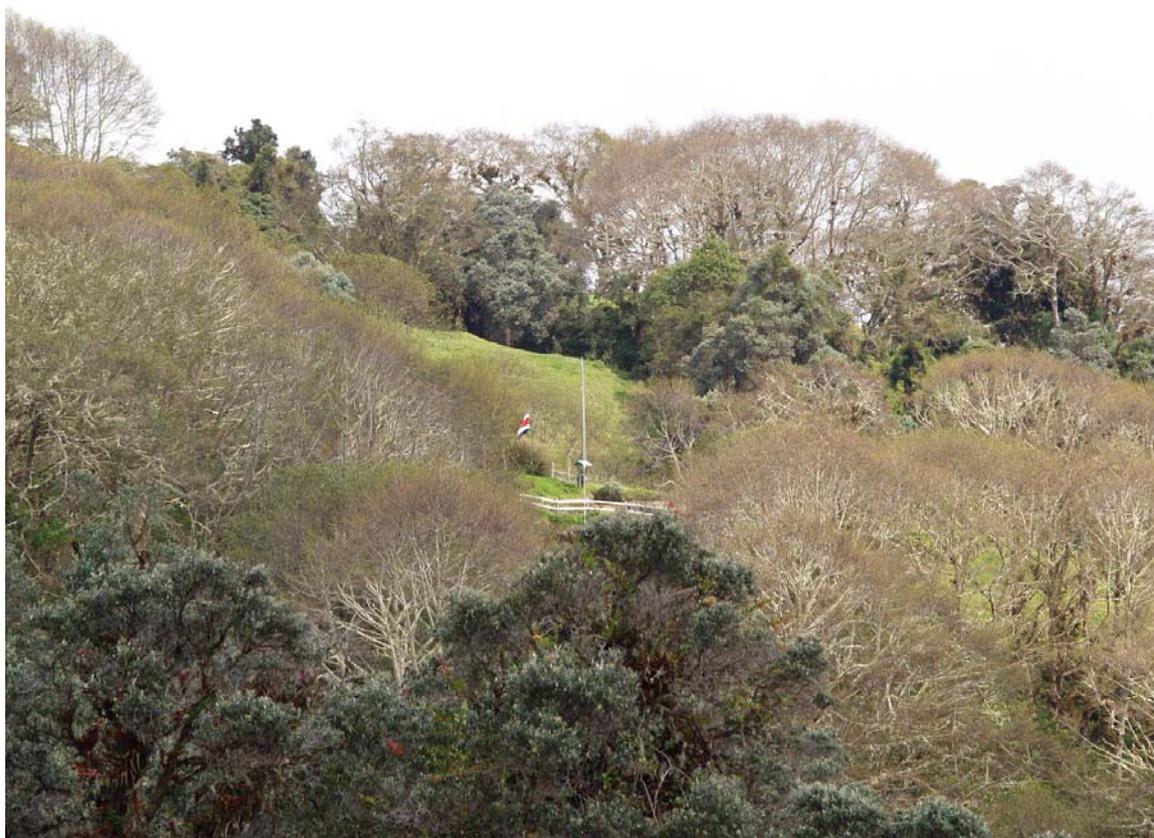
Fig. 4. El sector al sur del edificio volcánico se ha visto recientemente afectado. El puesto de guardaparques, indicado por la bandera, se encuentra ahí.

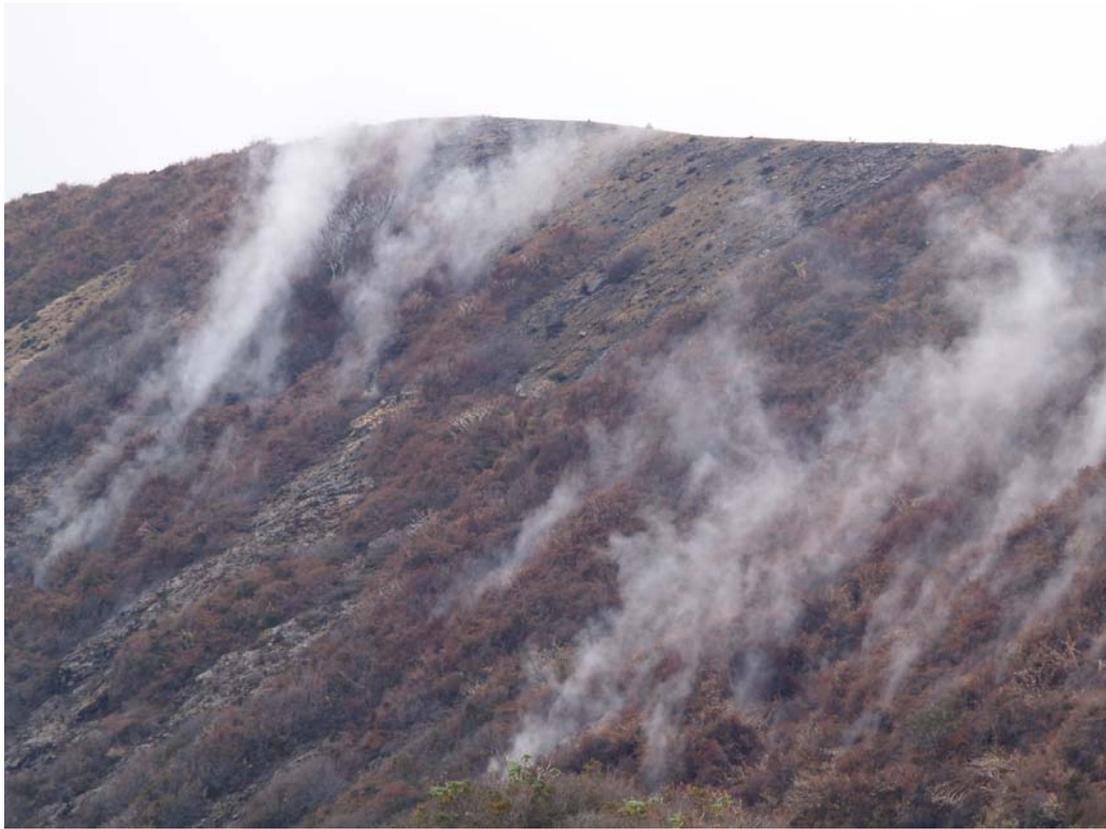
Fig. 5. Columnas definidas se levantan desde la pared externa sur del volcán. Este Tiene un efecto poderoso en la percepción de visitantes, guardaparques y vecinos De la zona.

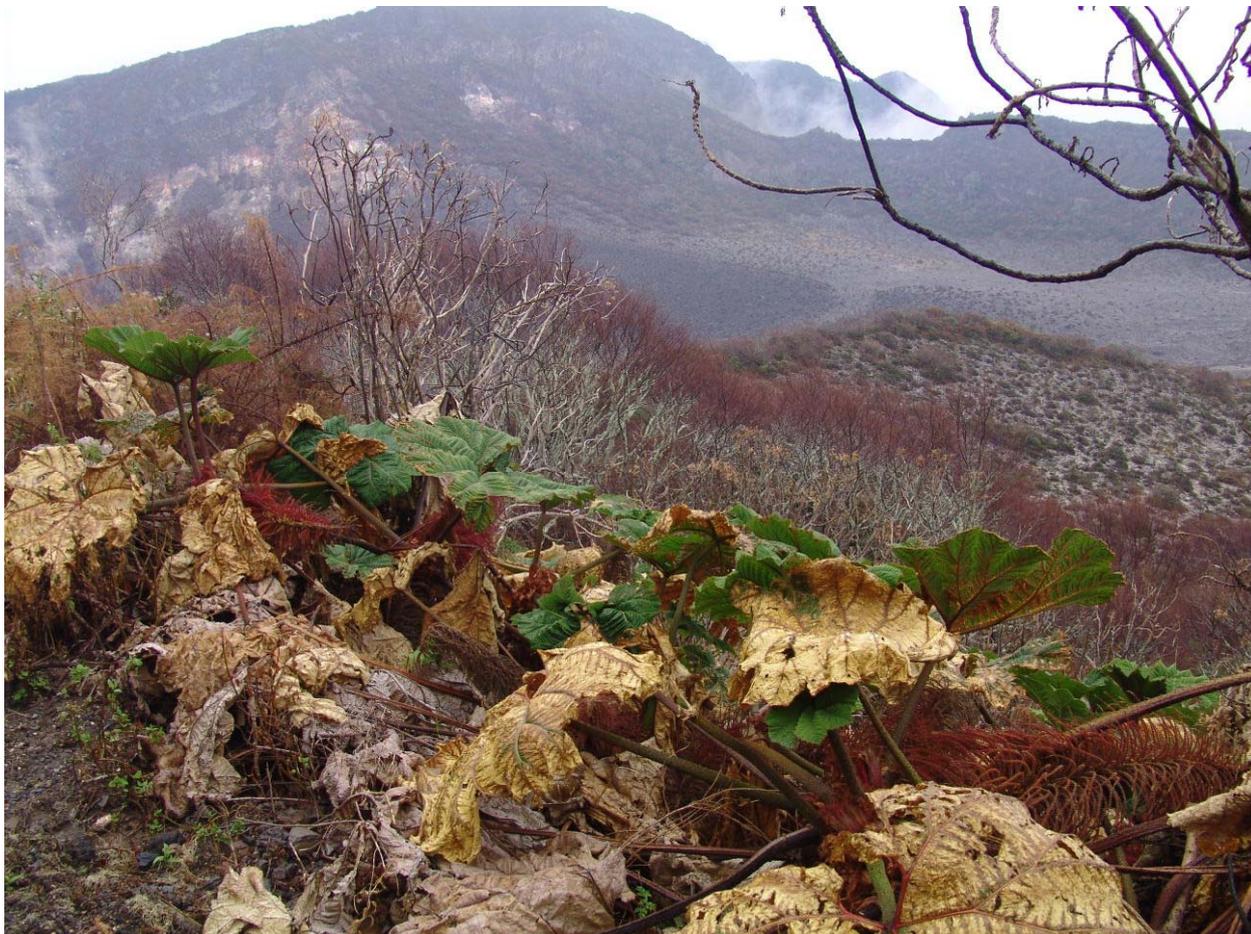
Fig. 6. Hacia el este y a lo largo del sendero hacia el Atlántico los efectos por quemaduras son agudos. En esta foto se notan quemaduras agudas sobre la sombrilla de pobre y pequeños parches de Jaúl.
