**OVSICORI-UNA**

**Universidad Nacional  
Observatorio Vulcanológico y Sismológico  
de Costa Rica  
[www.ovsicori.una.ac.cr](http://www.ovsicori.una.ac.cr)**

## **ESTADO DE LOS VOLCANES Diciembre del 2009**

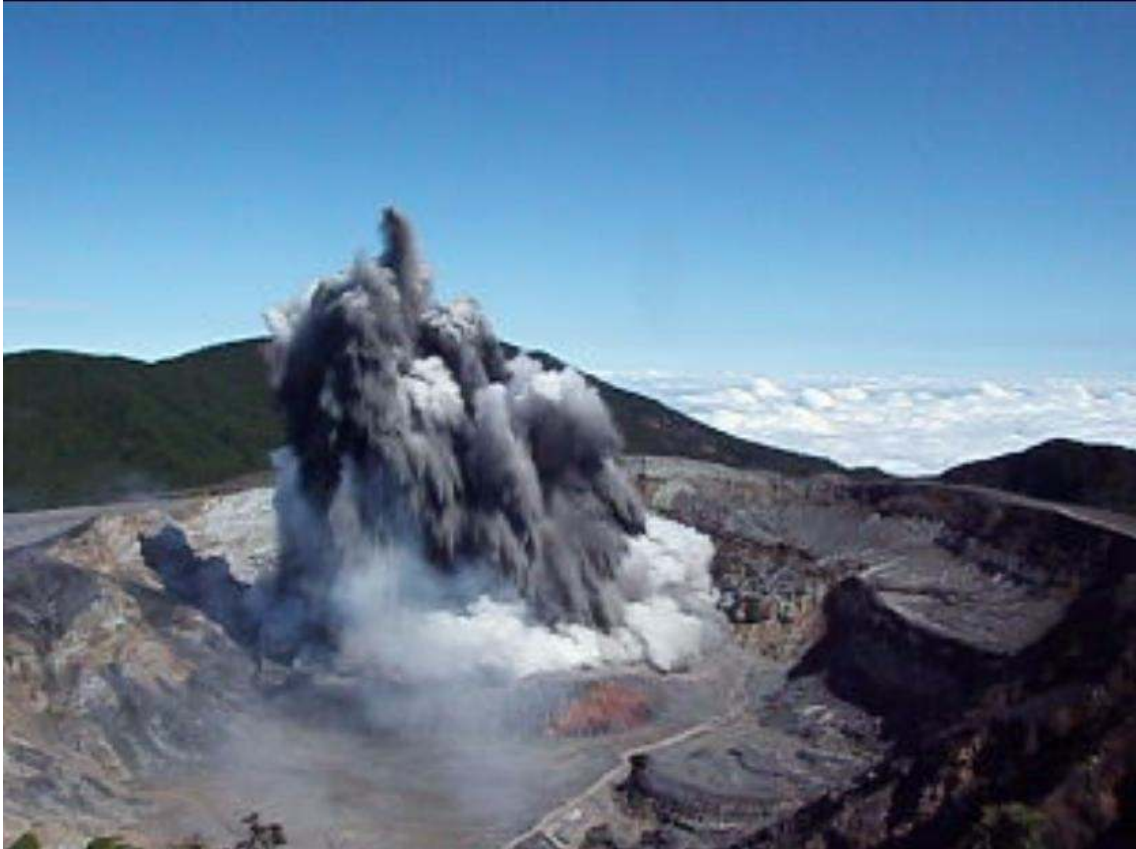
El día 25 de diciembre a las 9: 52 a.m. se produjo otra erupción freática. Funcionarios del Parque Nacional Volcán Poás y algunos turistas que se encontraban en el Mirador de Visitantes, presenciaron la expulsión de una columna de vapor, agua y sedimentos desde el centro de la laguna cratérica. La columna se levantó hasta una altura estimada entre los 550 y 600 metros.

Figura1. Fotografía de la erupción freática ocurrida el 25 de diciembre tomada por el Sr. Thomas Wellman.

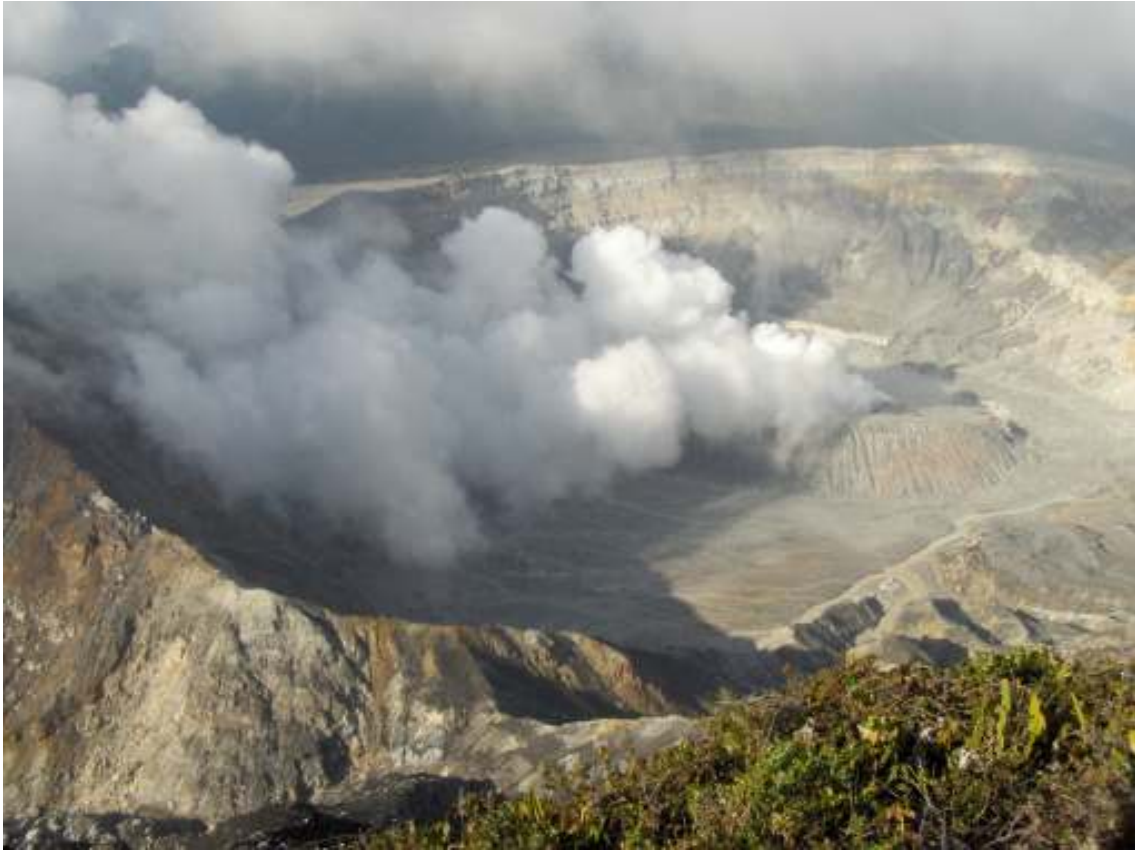
Posterior a la erupción se observó un incremento en la cantidad de vapor de agua emitido a través de las fumarolas del domo, el cual está ubicado en el borde sur del lago cratérico (Figura 2). El gas emanado presenta un fuerte olor a sulfuro de hidrógeno.

Figura 2. Vista del cráter activo del Poás capturada desde el Mirador de Visitantes el 25 de diciembre del 2009 a las 3:59 p.m., casi 6 horas después de ocurrida la erupción freática. Nótese la cuantiosa cantidad de vapor de agua emitido a través del domo en el borde sur del lago. Foto: OVSICORI/UNA.

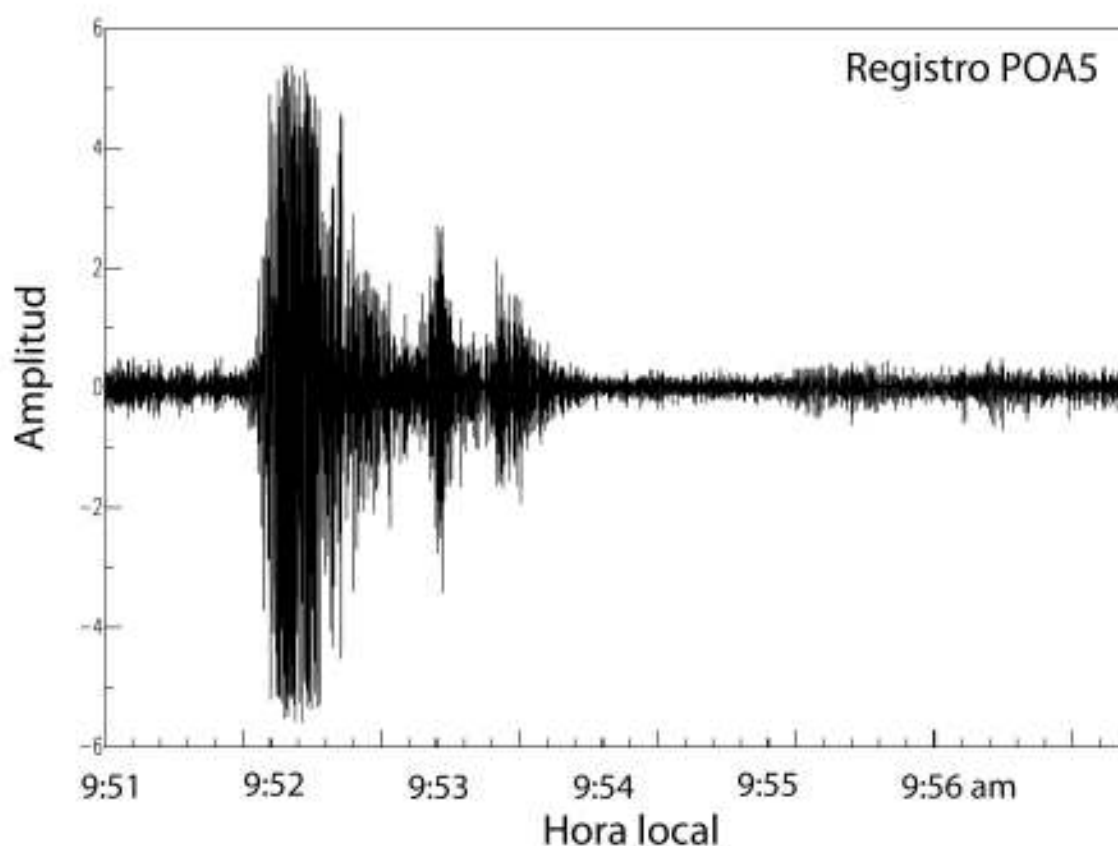
Los sismógrafos del OVSICORI-UNA ubicados en la cima del coloso registraron señales sísmicas asociadas a dicha erupción (Figura 3). La fase más intensa de la señal tiene una duración de 50 segundos, mientras que la duración total del evento es de 2 minutos.

Figura 3. Registro sísmico que muestra el evento asociado a la erupción freática de las 9:52 a.m. (hora local).

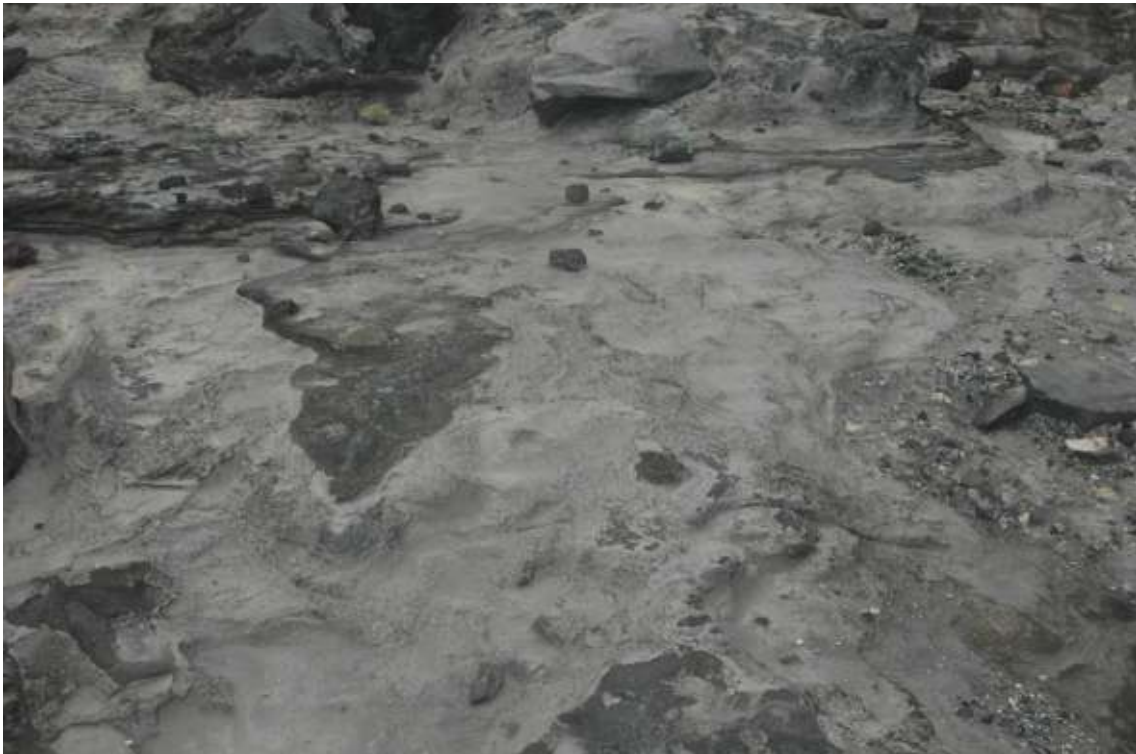
El día 5 de enero del 2010 el Lic. Jorge Barquero logra descender al cráter activo del V. Poás y sus bordes con el fin de verificar el tipo de materiales lanzados. Con lo cual describió lo siguiente: "En el borde superior este y norte no se observaron materiales, en las terrazas del este sobre las rocas se encontró pequeños depósitos de cenizas muy finas. Dentro del cráter en los playones del este y norte es donde se observa la mayor cantidad de materiales, las lavas de 1953 (negras) estaban cubiertas de cenizas blancas y bloques pequeños y azufre, (figura 4); (mucho material fino fue lavado por la lluvia). No se observaron cráteres de impacto".

Figura 4. Fotografía de materiales depositados por la erupción freática del 25 de diciembre del 2009 en el sector este y norte del piso del cráter del V. Poás tomada por el Lic. Jorge Barquero el 5 de enero del 2010.
