## **Universidad Nacional Observatorio Volcanológico y Sismológico de Costa Rica**

### **ESTADO DE LOS VOLCANES**

**Junio 2008**

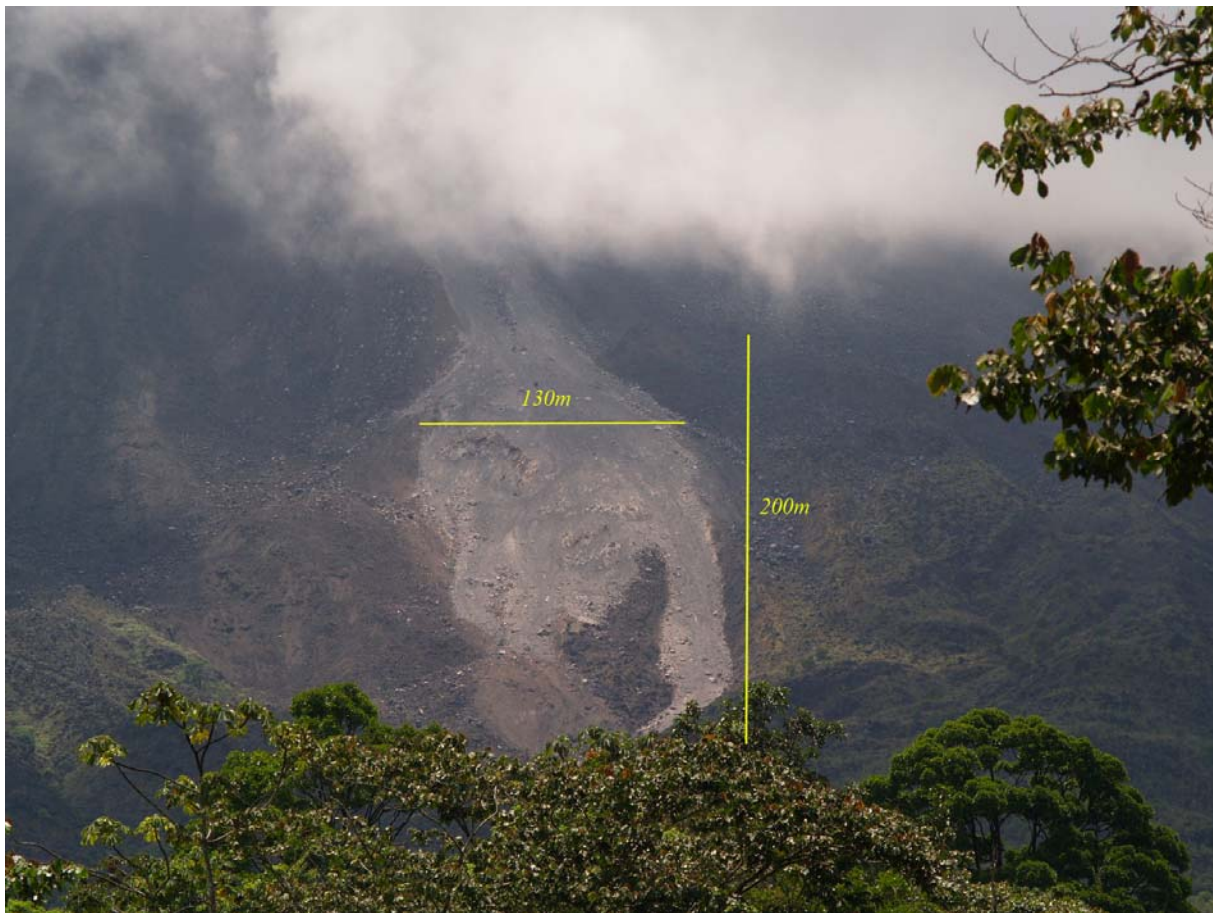
El abanico de depósitos (130x200m) a unos 900m.s.n.m, se encuentra en el piedemonte del volcán, donde la pendiente cambia bruscamente (Fig.1a y 1b).

Fig. 1a. Vista desde 2.5 Km. de distancia hacia el sector del abanico de materiales.

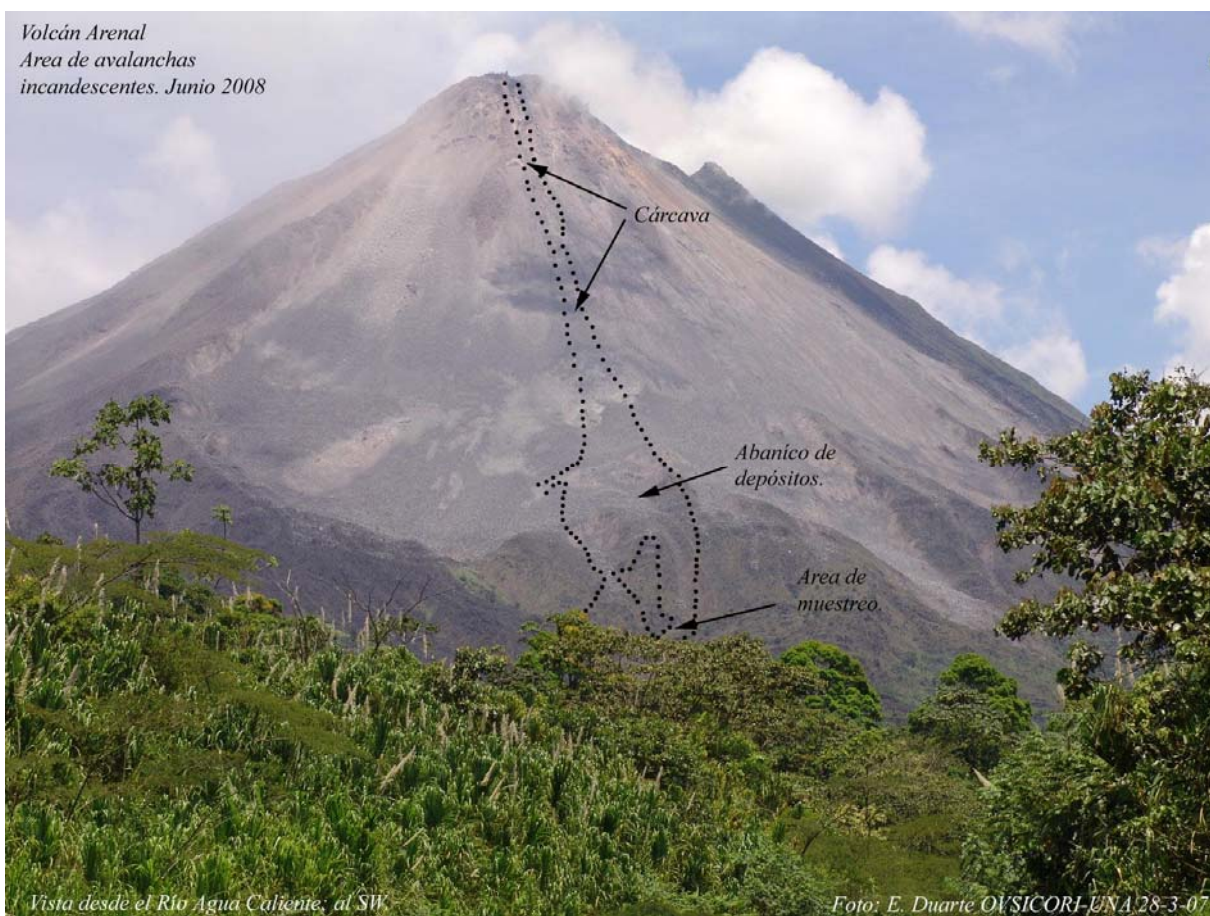
Fig. 1b. Trazo con la totalidad del área afectada por avalanchas de junio 2008.

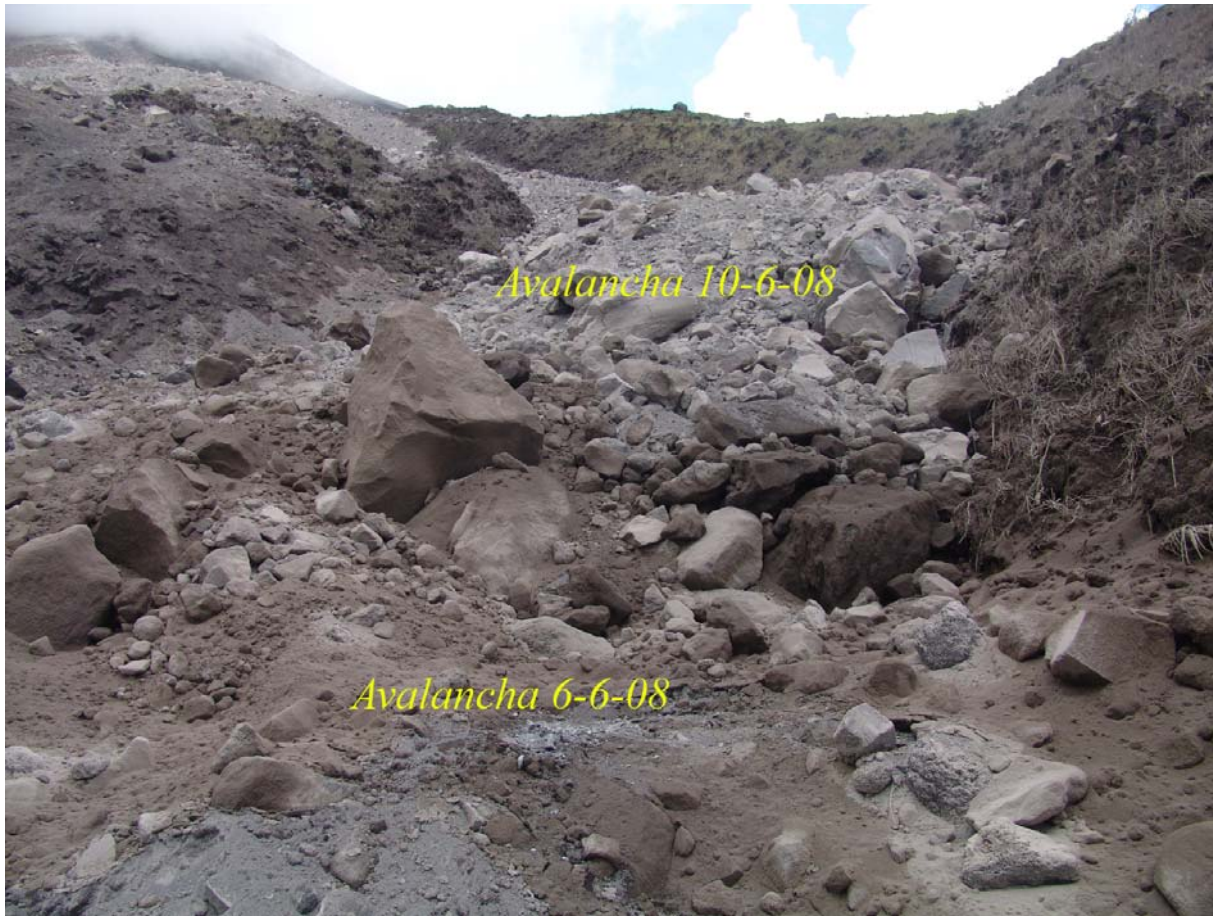
lóbulos (o lenguas de material depositado) varían entre 3 y 4m. de espesor. La naturaleza heterogénea de los bloques contrasta con una matriz gris y bastante arenosa. Los materiales gruesos combinan materiales preexistentes, incorporados de las paredes erosionadas y materiales juveniles provenientes de la cima (Fig.2).

Fig. 2. Alternancia de lóbulos según su arribo a las partes bajas.

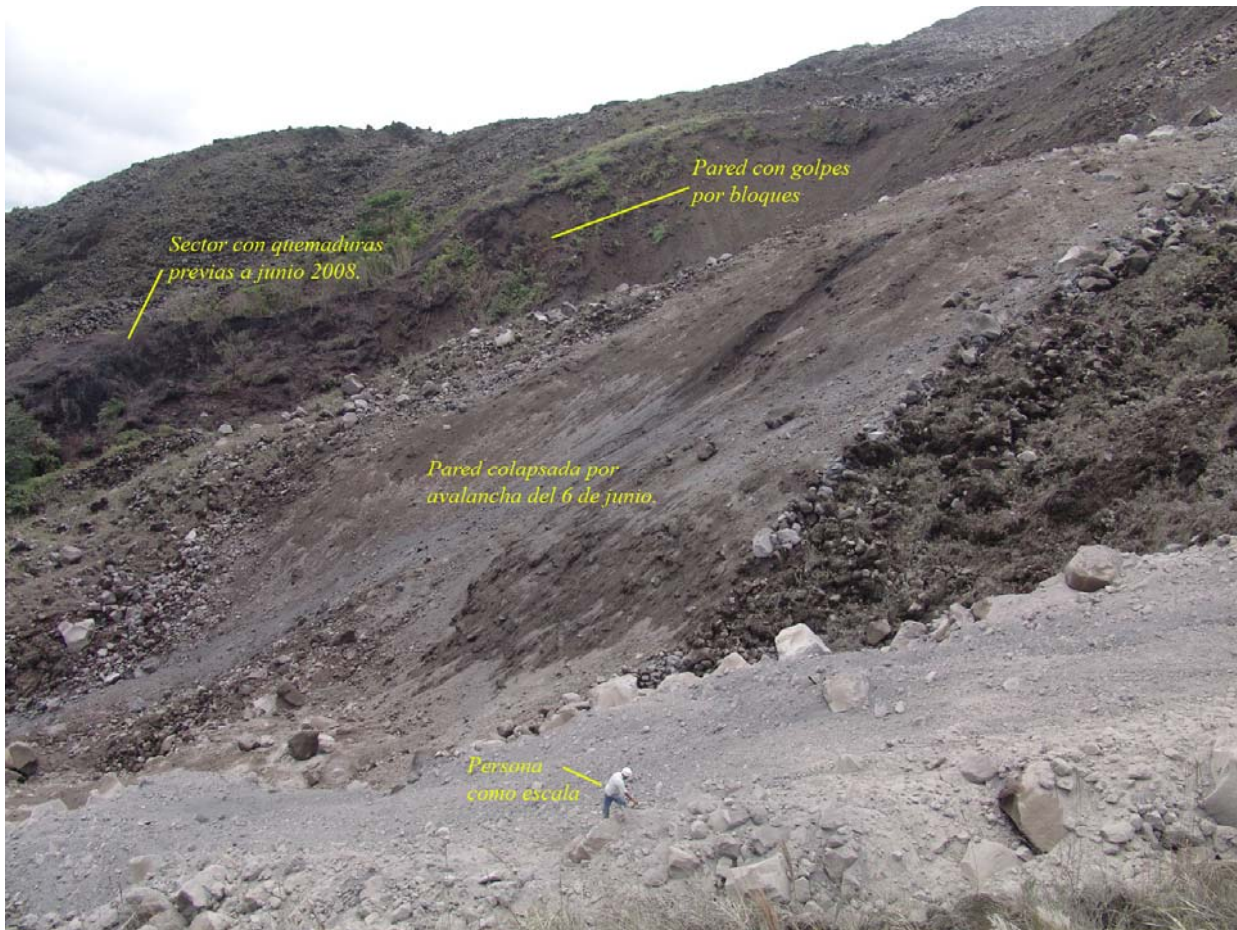
La pared NW de la sección final de los depósitos muestra quemaduras previas a los eventos de junio. Eso coincide con anteriores reportes hechos, anunciando combustión en la vegetación. Efectivamente ahí, parches de bosque incipiente se quemaron producto del impacto de bloques incandescentes que ya venían rodando hasta ahí desde marzo de 2007. Al menos en 2 sectores cercanos al abanico de depósitos se constató quemaduras similares en la vegetación pobre y dispersa que logra colonizar las coladas anteriores. Asimismo en esa pared se nota el impacto repetido de los mayores bloques. Una de las secciones de la pared se encuentra parcialmente colapsada e incorporada a los materiales recientes por impacto directo de las avalanchas iniciales (Fig.3).

Fig. 3. Sector con cambios topográficos por arribo de avalanchas a sectores bajos del volcán.

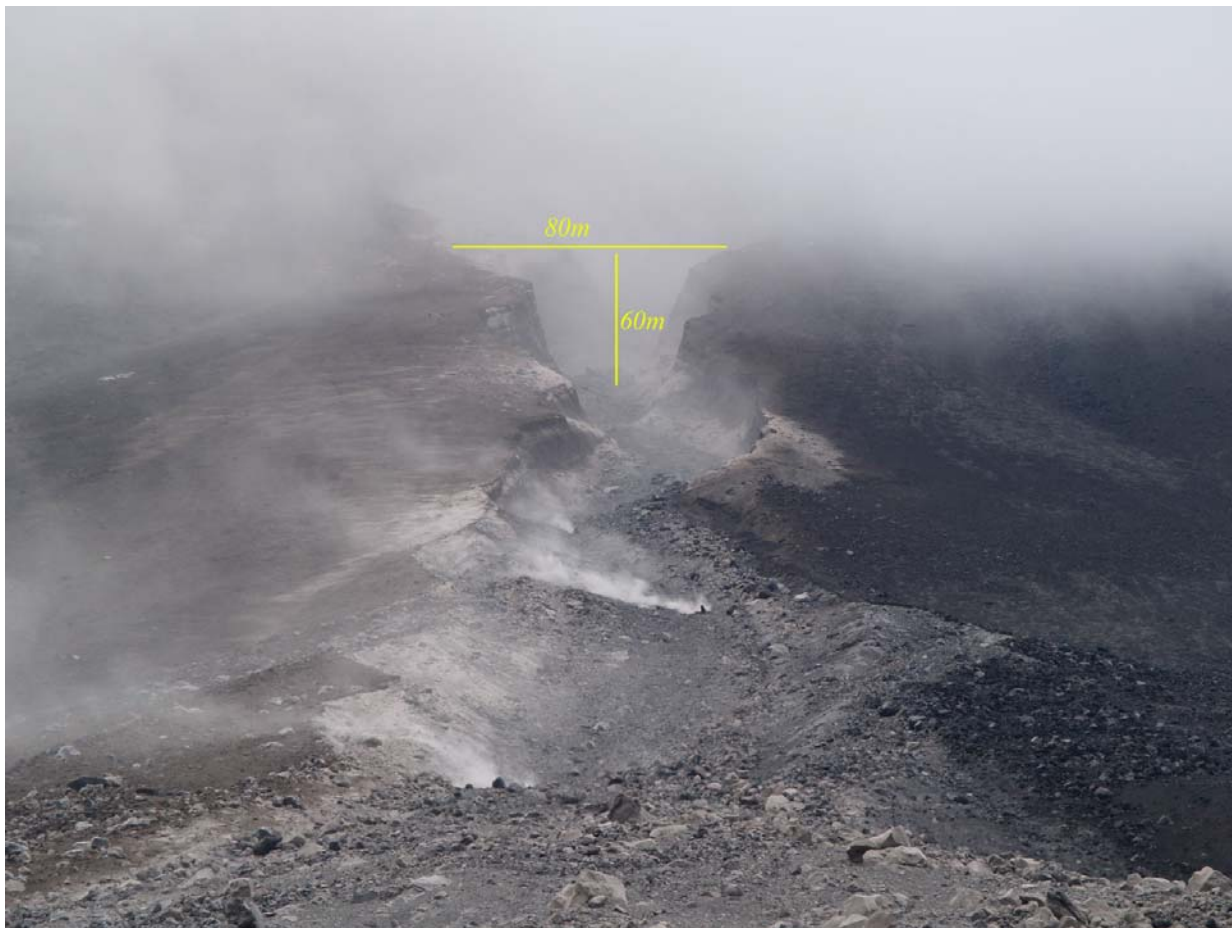
La sección superior e intermedia de la zona afectada recorre unos 600m desde muy cerca de la cima sobre una pendiente muy fuerte (unos 60 grados). Una cárcava de (80x60m aprox.) se logra divisar desde una altura de unos 1200 hacia arriba (Fig. 4).

Fig. 4. Vista general de la cárcava generada en la pared suroeste.

Es ahí donde la cárcava generada, por las mayores avalanchas reportadas durante el viernes 6 y el martes 10, han producido el mayor impacto topográfico. Por esta avenida, las avalanchas posteriores al viernes, se canalizan. Entre la cota 900 y 1200 se abre el abanico de materiales depositados los cuales son rejuvenecidos por pequeñas avalanchas de material fino de color gris claro y por enormes bloques desprendidos del frente de la colada.

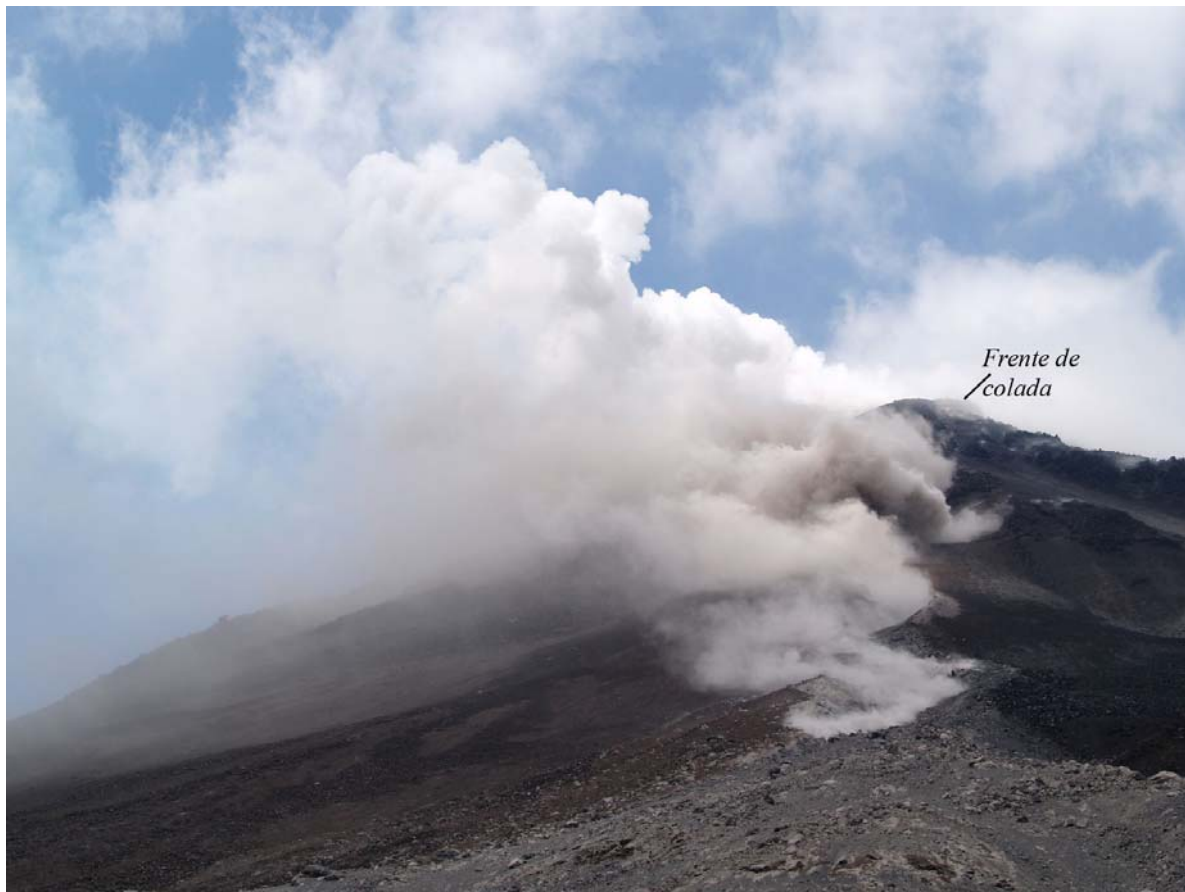
En la cúspide se logro observar una masa oscura en movimiento que corresponde a la colada pastosa y voluminosa en franco descenso. Este desplazamiento de la colada de lava es muy lento aunque ese frente empuja una masa importante de material incandescente que seguirá descendiendo por el mismo sector (Fig. 5). En ocasiones anteriores coladas similares han tardado varios meses para su recorrido total.

Fig. 5. Vista general de la cárcava ocupada por avalancha y cima con la colada.

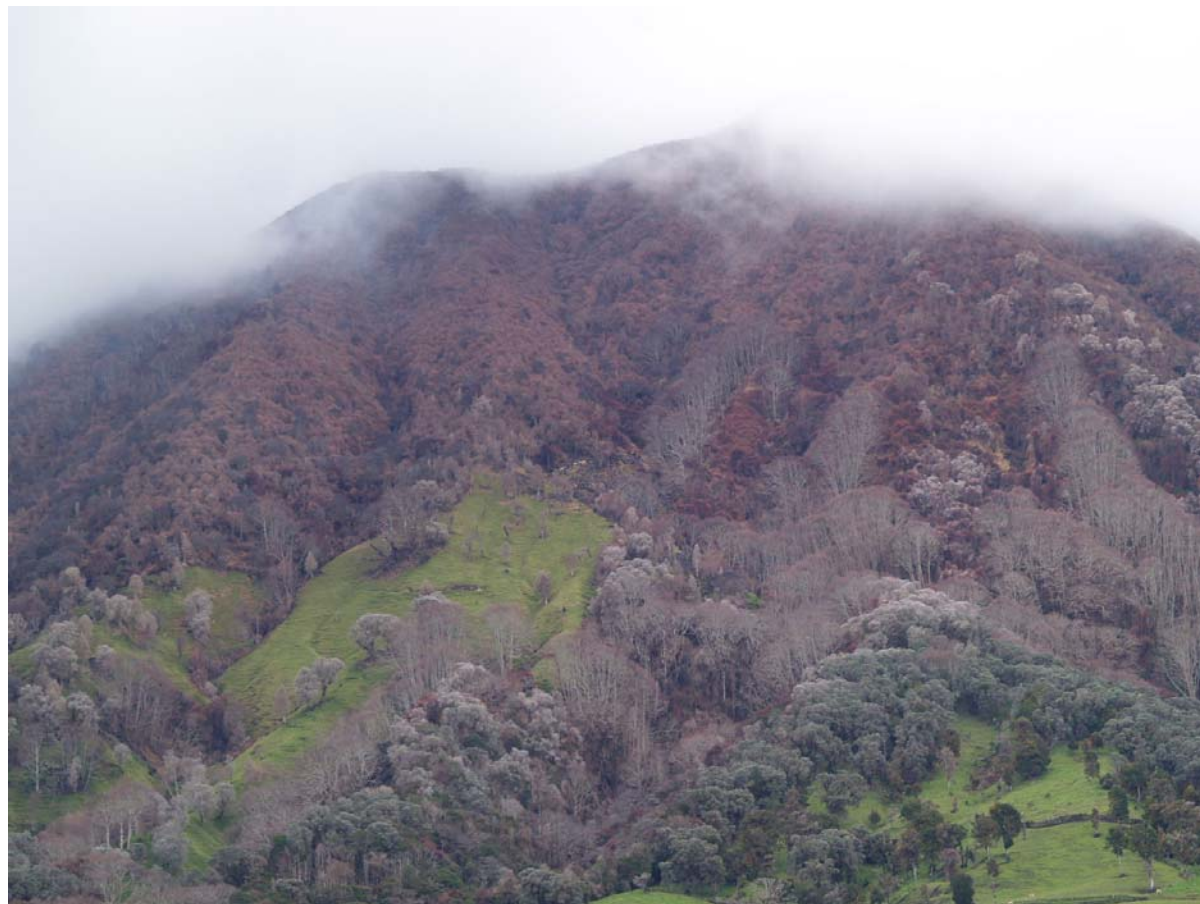
Debido a que la estación lluviosa ha dominado durante este mes los pastos lecheros al SW, W y NW han reverdecido ligeramente hasta una altura de unos 2900 (Fig. 6). El bosque que rodea la cúspide del Cerro San Juan y partes al NW del cráter W no muestran ninguna señal de recuperación. Los bosques de galería afectados severamente por gases en el último año no muestran recuperación a lo largo de los drenajes principales y hasta una distancia aproximada de 4kms.

Fig. 6. Paredes hacia el W mostrando reverdecimiento en sus pastos lecheros.
