**Universidad Nacional
Observatorio Vulcanológico y Sismológico de Costa
Rica
www.ovsicori.una.ac.cr**

**ESTADO DE LOS VOLCANES
Septiembre 2007**

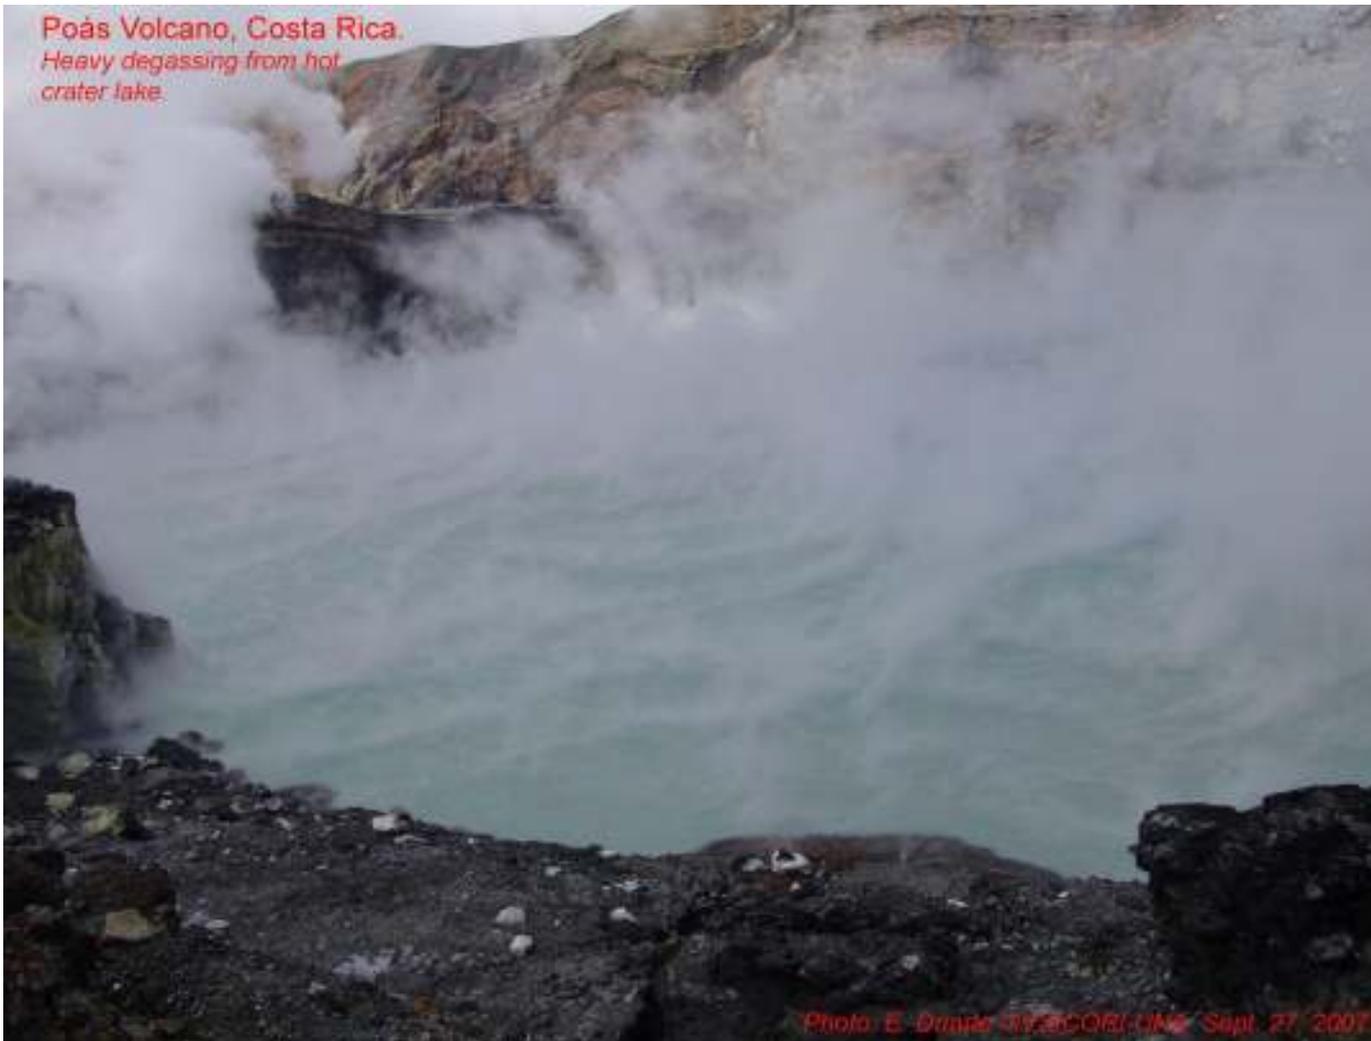
Fig 1. El lago presenta una fuerte evaporación produciendo columnas de gases que logran sobrepasar el borde oeste del cráter.

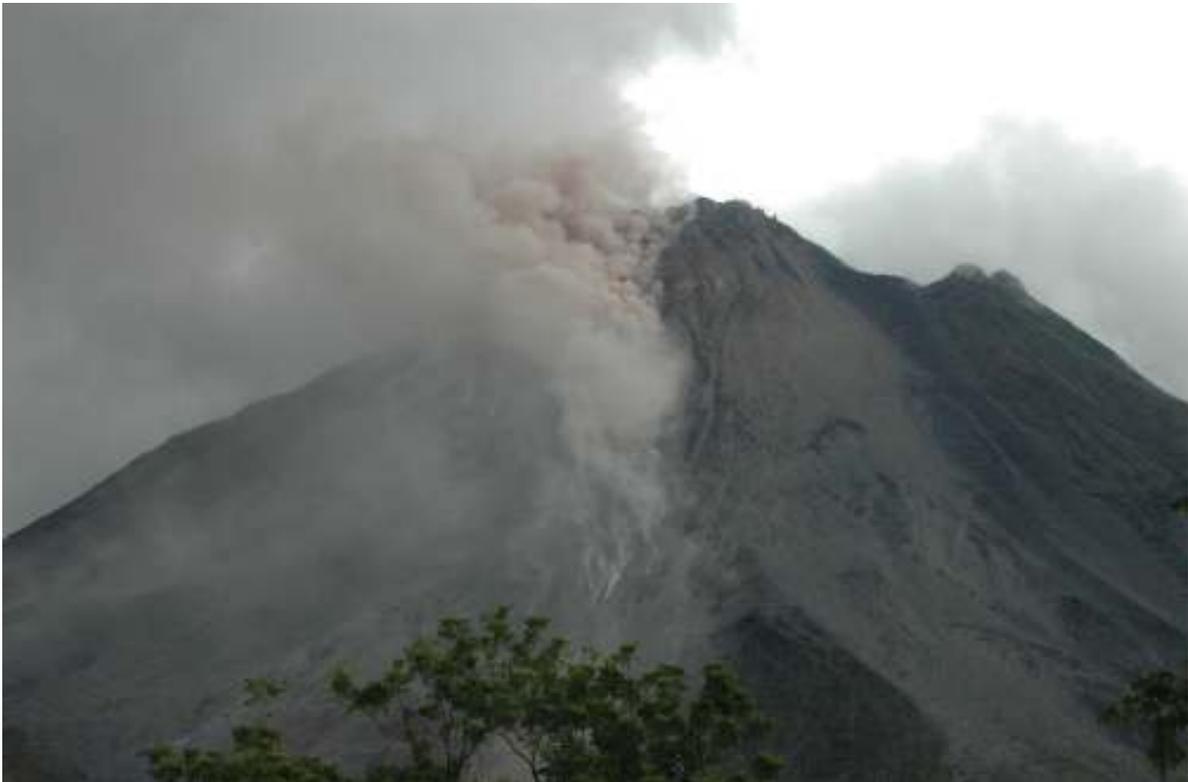
Fig. 2. Flujo originado el día 18 de septiembre, a las 3:05 p.m., con rumbo sur.

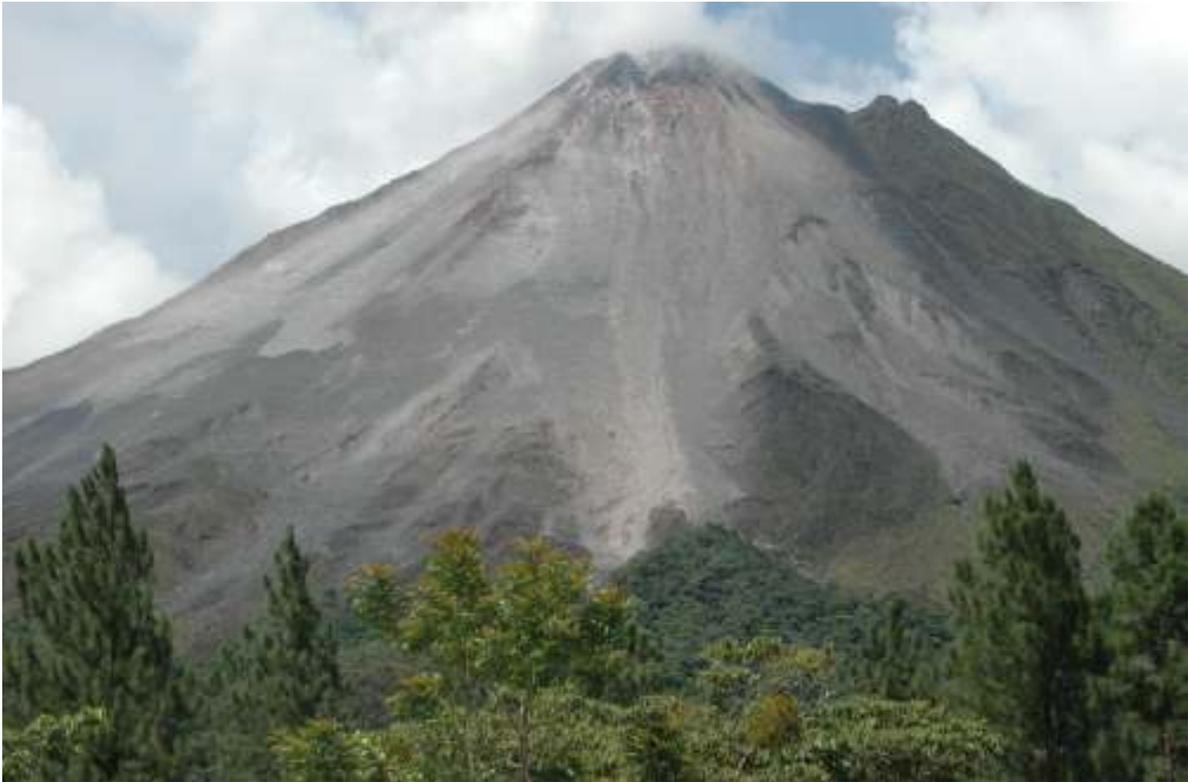
El depósito de estos flujos, alcanzó una distancia de 1.2 km, llegando hasta la parte alta de la Kipuka, a unos 850 m.s.n. m. aproximadamente.

Fig. 3. Depósitos de los flujos piroclástico producidos el día 18 de septiembre de color más claro, a la izquierda de la kipuka, que es la punta de vegetación más oscura que se observa en primer plano.

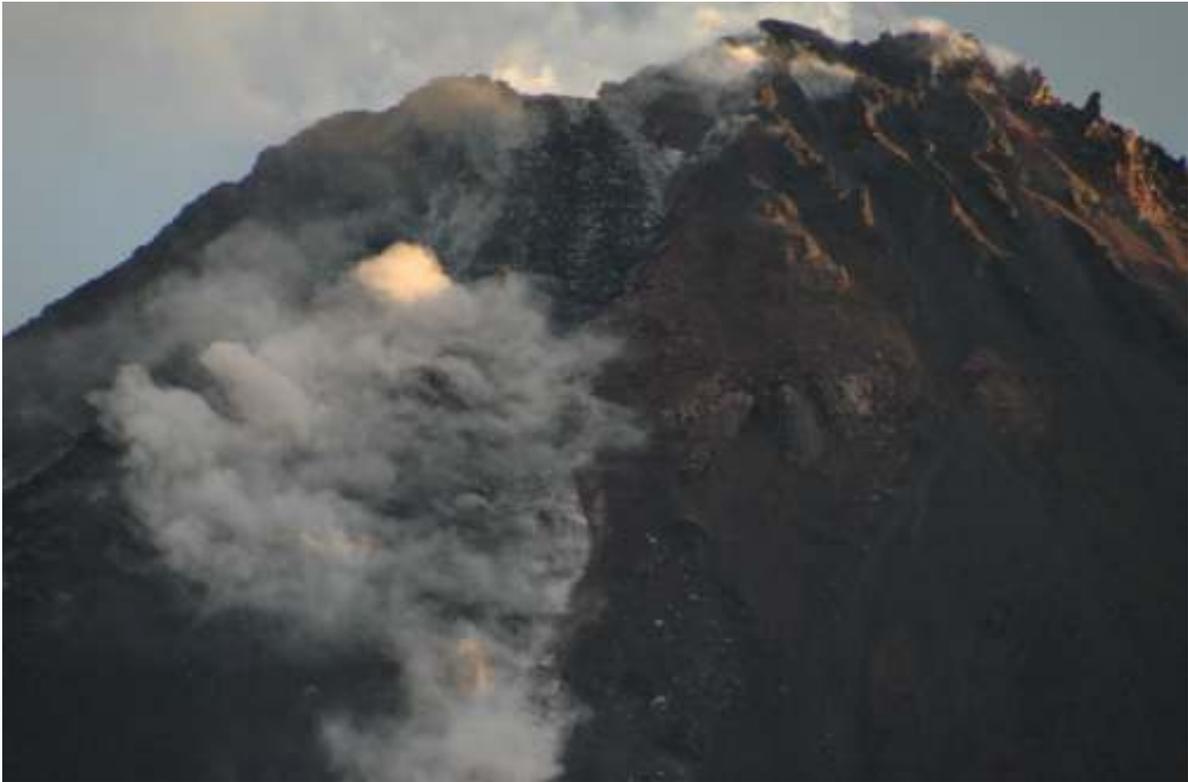
El día 19 en horas de la mañana se observó que del cono piroclástico del suroeste del cráter C, estaba siendo emitida una nueva colada de lava con rumbo sur, sobre una pendiente muy fuerte, del frente de la colada se producen desprendimientos de lava que originan avalanchas incandescentes.

Fig. 4. Colada de lava observada el día 19 de septiembre, en hora de la mañana, emplazada hacia el flanco sur, sobre los depósitos de los flujos originados el día 18 de septiembre.
