**Universidad Nacional  
Observatorio Vulcanológico y Sismológico de Costa Rica  
[www.ovsicori.una.ac.cr](http://www.ovsicori.una.ac.cr)**

**ESTADO DE LOS VOLCANES  
Diciembre 2007**

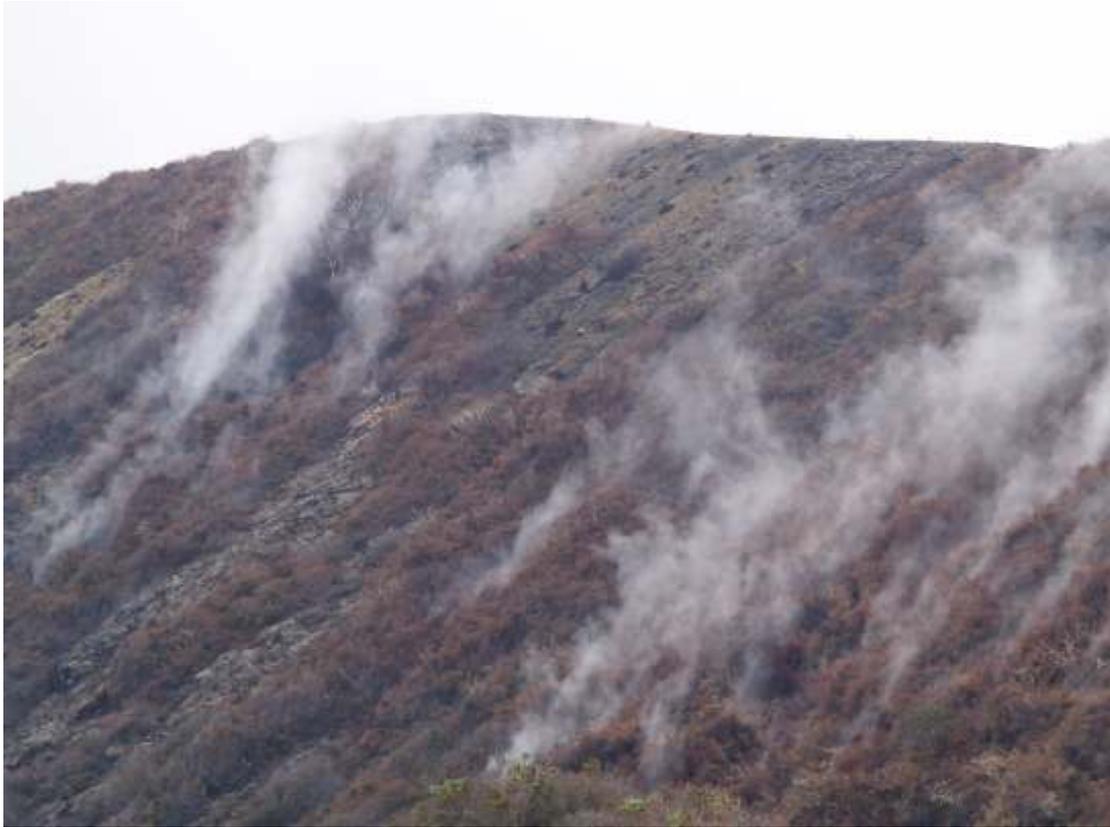
El nivel de agrietamiento en la pared externa sur del edificio volcánico permite el paso de gran cantidad de gases que se levantan en forma de columnas sostenidas (Fig 1). La vegetación circundante se encuentra completamente quemada (Fig 2). Asimismo la vegetación hacia el SW (en las paredes internas) y hacia el este se notan completamente marchitas (Fig 3).

Fig. 1. Columnas definidas se levantan desde la pared externa sur del volcán. Este hecho impacta tanto a los visitantes, como a guardaparques y vecinos de la zona.

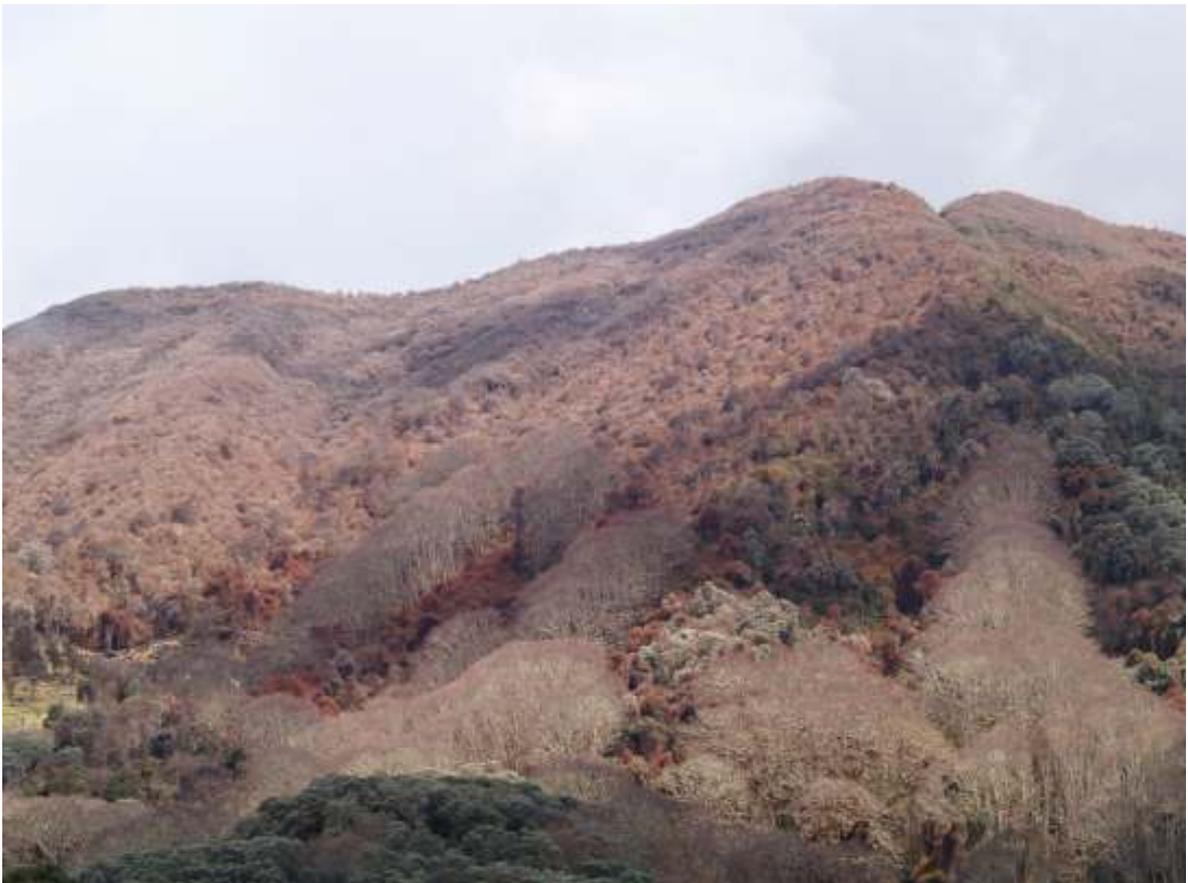
Fig. 2. El sector SW (hacia La Central) muestra quemaduras agudas sobre toda la masa boscosa. Efectos severos también se notan en los pastos cercanos al bosque.

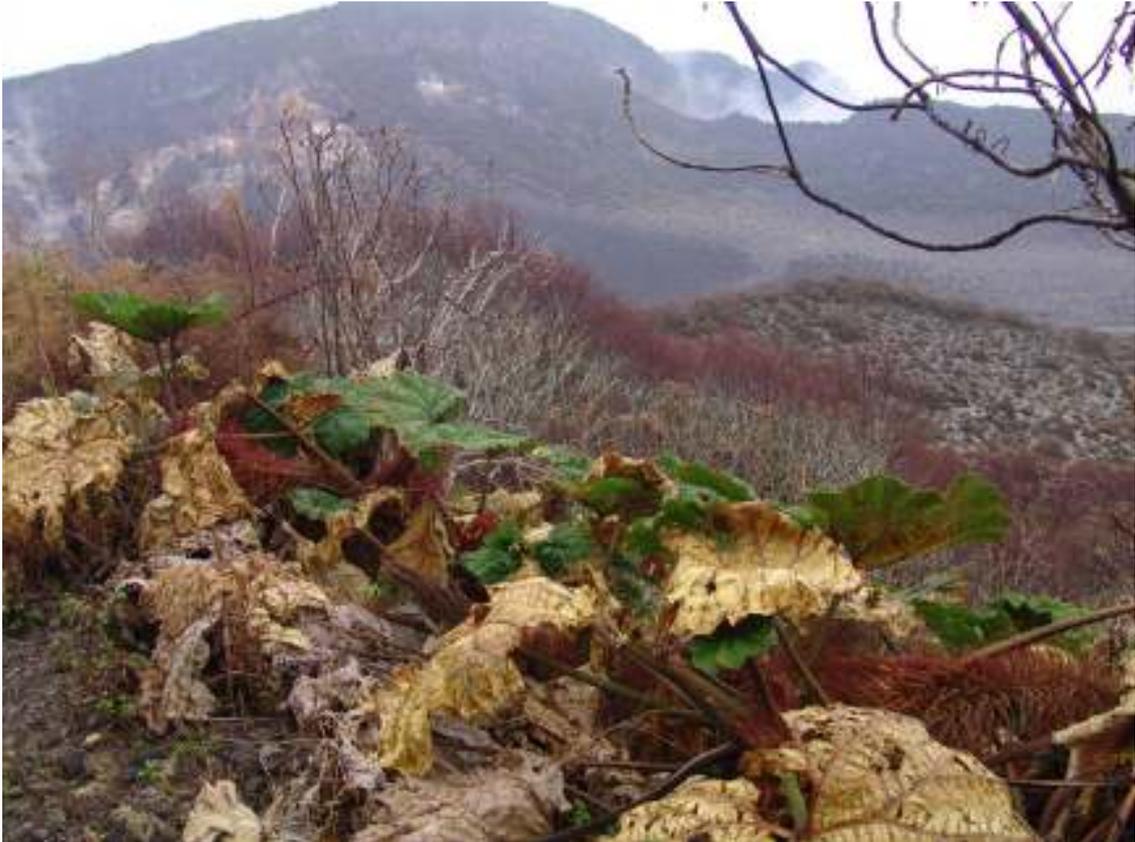
Fig. 3. Hacia el este (en el cráter este) y a lo largo del sendero con dirección hacia el Atlántico los efectos por quemaduras son agudos. En esta foto se notan quemaduras agudas sobre la sombrilla de pobre y pequeños parches de Jaúl.

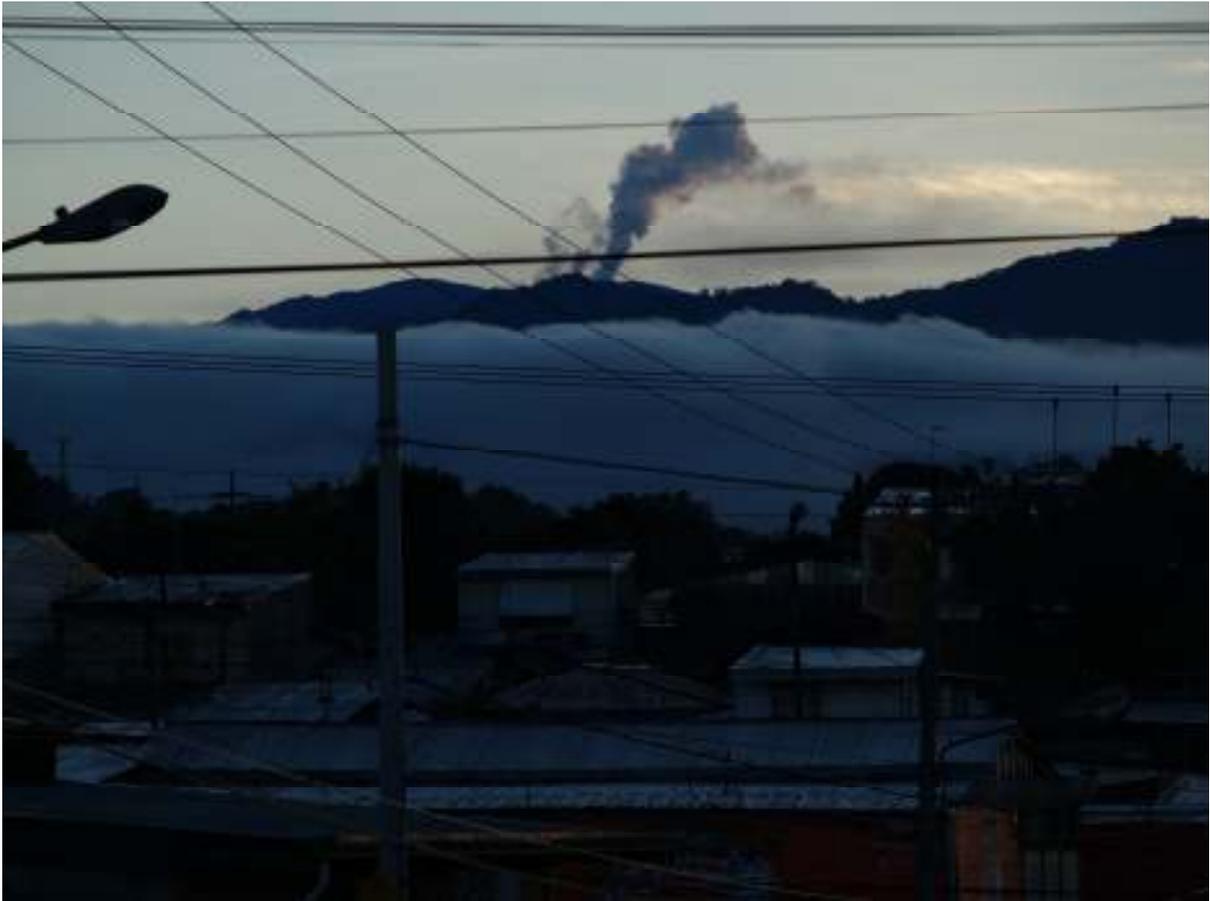
El día 5 de diciembre una columna de más de 2km de altura fue observada y reportada desde varios puntos del Valle Central. (Fig 4). Aunque hubo reportes sobre el color oscuro de la pluma volcánica tal aseveración se descarta y además se comprueba que posee un color blanco, típico de degasificación saturada de agua.

Fig 4. Pluma observada desde Heredia (a 40 km de distancia). Tomada desde el edificio del OVSICORI-UNA a las 5:40am del 5 de diciembre del 2007.
