**OVSICORI-UNA**

**Universidad Nacional  
Observatorio Vulcanológico y Sismológico  
de Costa Rica  
[www.ovsicori.una.ac.cr](http://www.ovsicori.una.ac.cr)**

**ESTADO DE LOS VOLCANES  
Junio del 2009**

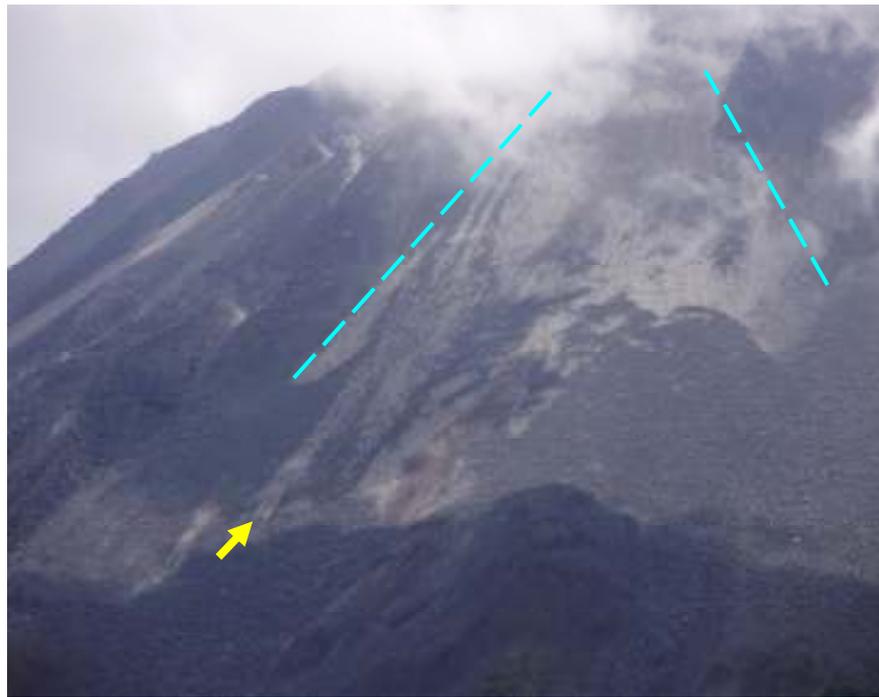
El día 17 de junio el funcionario de OVSICORI, Ing. Tomás Marino visitó el volcán para recabar información sobre la actividad reportada la tarde de ayer. Se comprueba que hubo una pequeña erupción, con sonido muy fuerte, que al igual que en anteriores ocasiones provocó una avalancha generada por el desprendimiento de materiales acumulados en la cima del volcán. El material conformado por rocas y partículas más pequeñas descendió hacia el flanco sur - suroeste del volcán y logró bajar hasta aproximadamente la cota de 800 m sobre el nivel del mar. Posteriormente se produjo el arrastre de cenizas hacia el sector oeste (Parque Nacional).

Este colapso de material se debe a las altas pendientes del volcán, las cuales favorecen la caída y transporte de material en forma rápida con la consiguiente generación de una nube de partículas de cenizas.

Fig. 1. Flanco sur del volcán Arenal, el 17 de junio del 2009, 12:30 hora local. Las líneas punteadas celestes indican el ancho máximo de los desprendimientos del día anterior. La flecha amarilla indica el alcance máximo del material hasta la cota de 800 metros sobre el nivel del mar

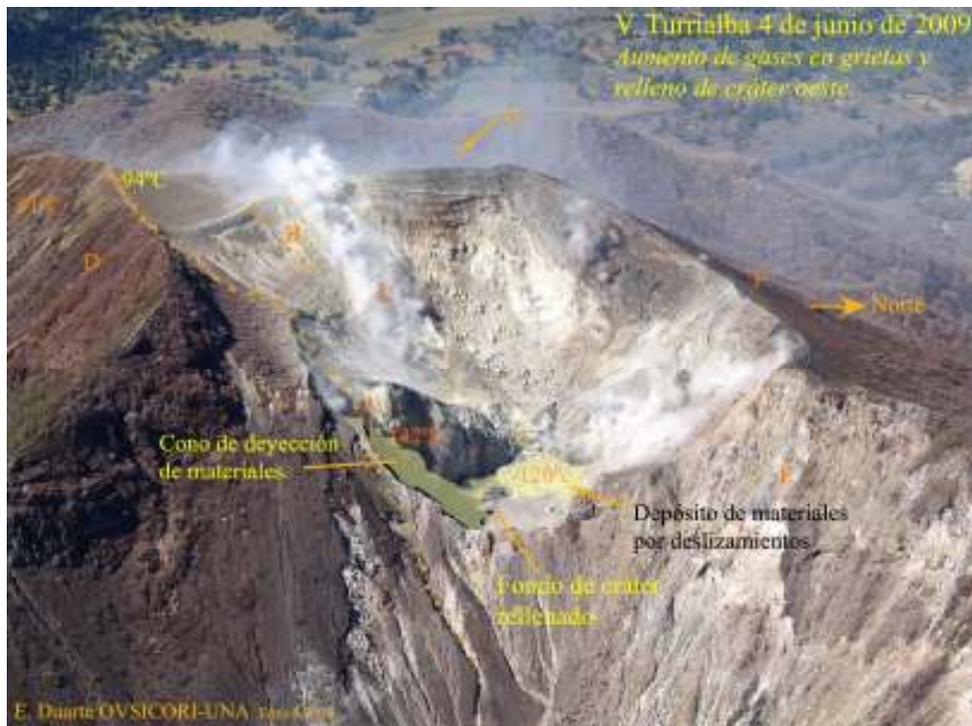
Las emanaciones vigorosas y sostenidas de gases proceden, principalmente de 3 grietas (Fig. 2: A, B y C); una tangencial que corta el borde sur del cráter (observada con mucha actividad anticipada desde principios de la década) y dos radiales que parten desde la parte baja del cráter oeste y que fracturan el borde oeste (actualmente en proceso de medición y vigilancia). Otras muchas emanaciones, menores e intermitentes, proceden de la base de la pared oeste (contra el fondo del cráter) y de las partes altas de la pared en ese sector SW, como hacia el norte de este mismo cráter.

Fig. 2. Observaciones en el cráter oeste y alrededores. (Foto gracias a vuelo LightHawk).

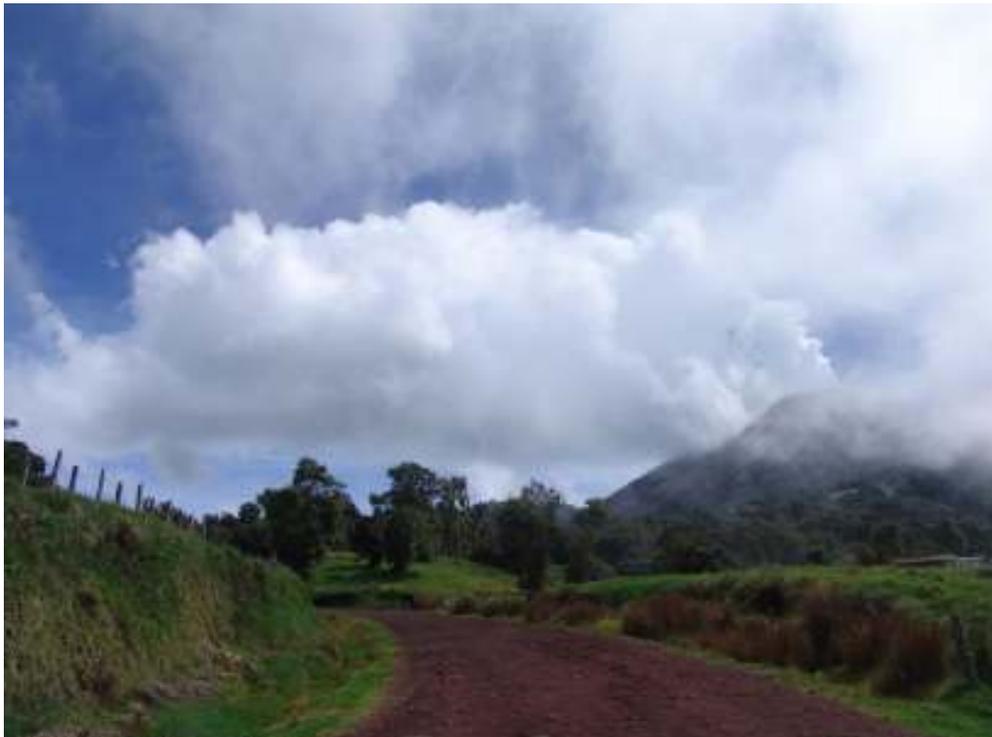
Los gases volcánicos siguen provocando quemaduras agudas en los sectores W y NW de los flancos externos hasta una distancia de unos 4km. Bosques de galería, árboles dispersos en potreros y pastos lecheros han sido quemados de nuevo y se notan amarillos por tal efecto. En ocasiones el paquete formado por esa pluma volcánica horizontal cubre desde el fondo de las partes bajas (2600 s n m) hasta la cima que se

encuentra arriba de 3300m conformando una lengua de varios cientos de metros de espesor. (Fig. 2)

Fig. 2. Columna horizontal de gas y vapor en dirección oeste. Vista desde finca La Fuente.

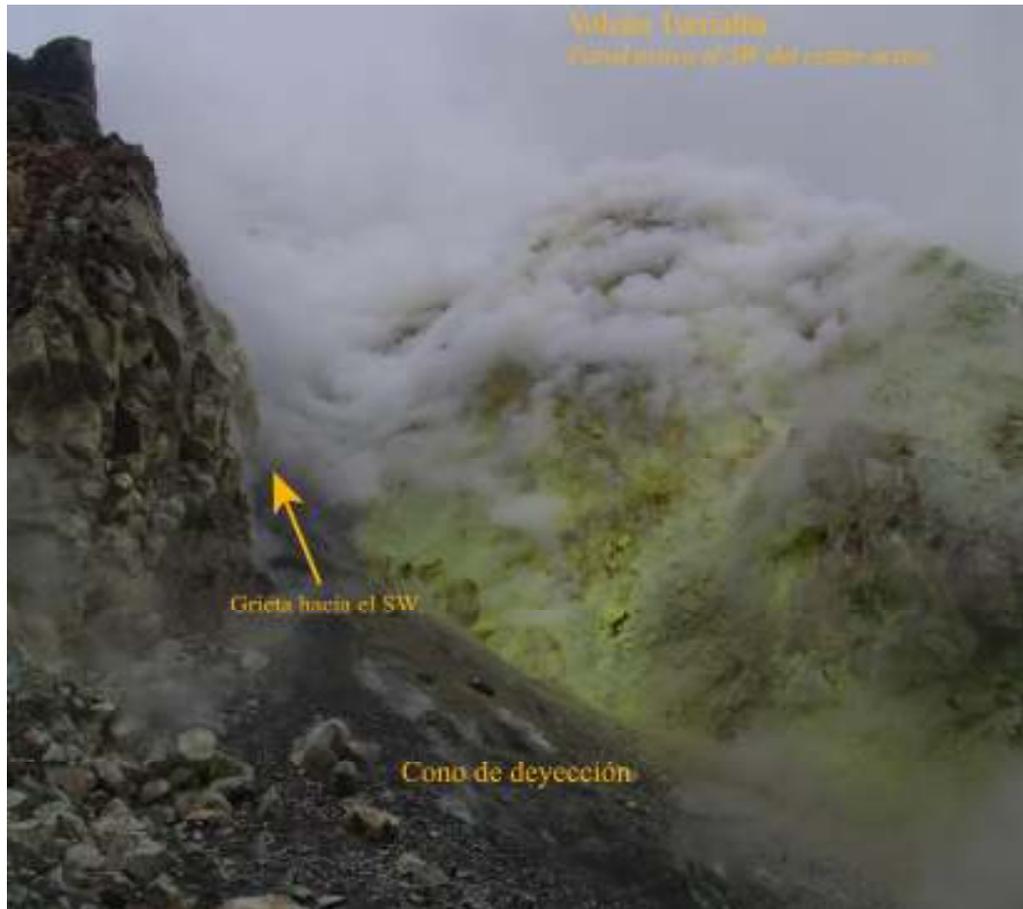
Respecto a las paredes internas se debe indicar que muestran un alto grado de fracturamiento probablemente debidos a la temperatura y al paso de fluidos. Hacia el SW y S del cráter las paredes se encuentran completamente amarillas por la deposición de azufre, sales y óxidos. Un sin número de orificios (pequeñas fumarolas) eyectan gas y vapor en forma casi horizontal, a gran presión y con temperaturas entre 120 y 150°C (Fig. 3).

Fig. 3. Grieta SW con deslizamientos activos. Al fondo pared SW colmada de azufre.

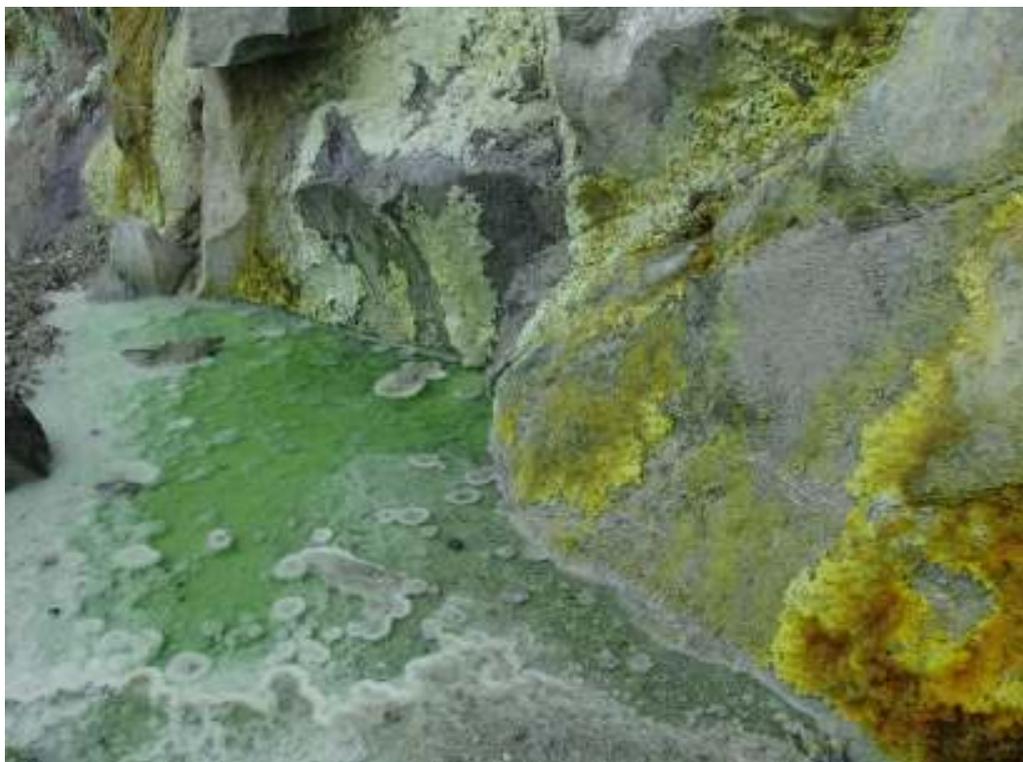
Fig. 4. Depósito de lixiviados y lluvia al fondo del cráter en el lado oeste.
