**OVSICORI-UNA**

**Universidad Nacional  
Observatorio Vulcanológico y Sismológico de Costa Rica  
[www.ovsicori.una.ac.cr](http://www.ovsicori.una.ac.cr)**

## **ESTADO DE LOS VOLCANES Enero 2008**

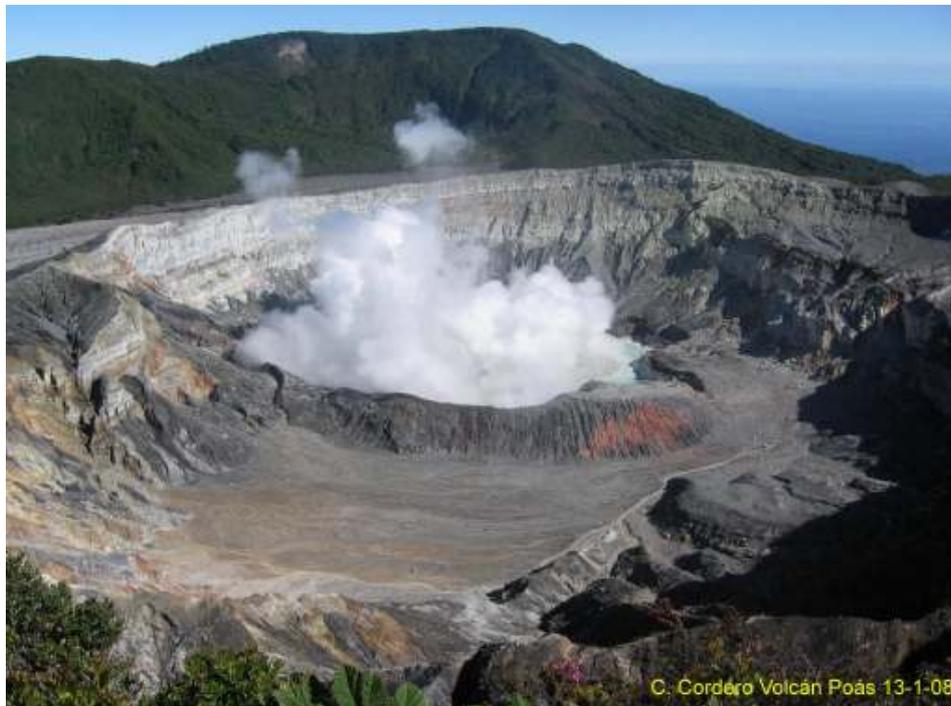
El día 13 de enero a las 9:00 hora local, se registró una señal sísmica, asociada a una erupción freática. De acuerdo al Sr. Carlos Cordero, funcionario del sistema de Parques Nacionales, quien presencié dicho evento, junto a una veintena de turistas que se encontraban en el mirador; en el momento de la erupción, describen la misma como una inyección de agua y sedimentos que se levantaron del lago y que alcanzó una altura de 200 m y tomó una forma cipresoidal y volvió a caer en el lago (Fig.1). Previo a la erupción señalan que las fumarolas del domo, paredes y la evaporación del lago, tenía poca salida de gases. El color del lago cambió rápidamente, de un verde oscuro a un gris claro, después del evento.

Fig. 1. Foto tomada por el Sr. Carlos Cordero del Parque Nacional, momentos después de que la columna principal colapsó.

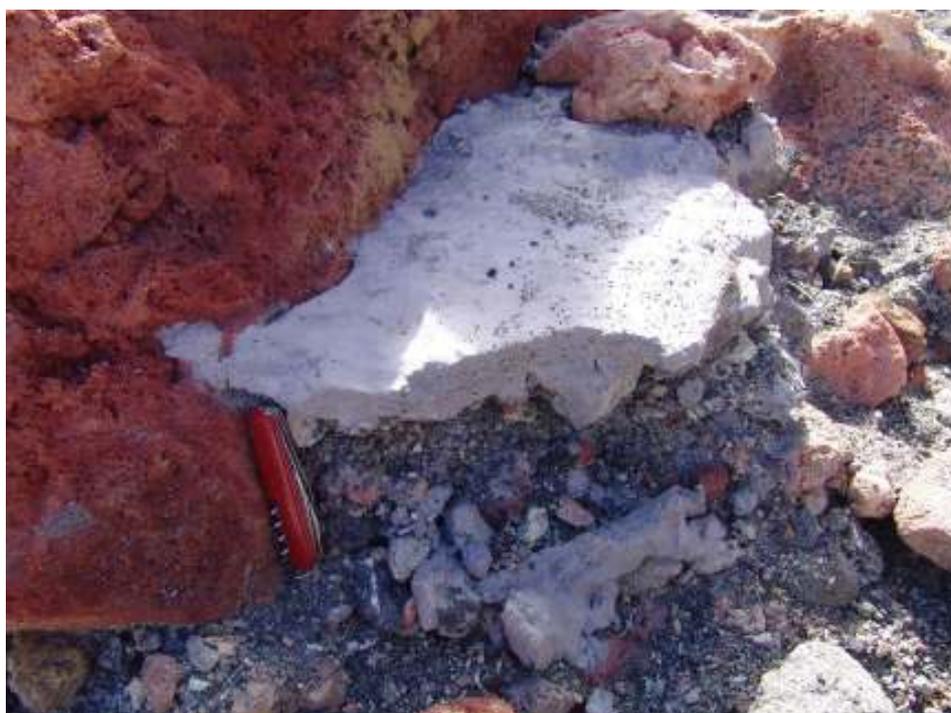
En una visita de campo el 18 de enero, se pudo confirmar que la erupción estuvo confinada a la cavidad del lago caliente y produjo una ola de 1.5 m de altura, de acuerdo a las marcas dejadas alrededor de la orilla del lago. Sólo en el sector sur y sureste junto al domo se encontraron salpicaduras de sedimentos de color gris claro,

con un espesor de unos 10 cm (Fig. 2). Los sedimentos más finos fueron llevados por los vientos predominantes hacia el oeste.

Fig. 2. Restos de sedimentos secos y solidificados al pie del domo.

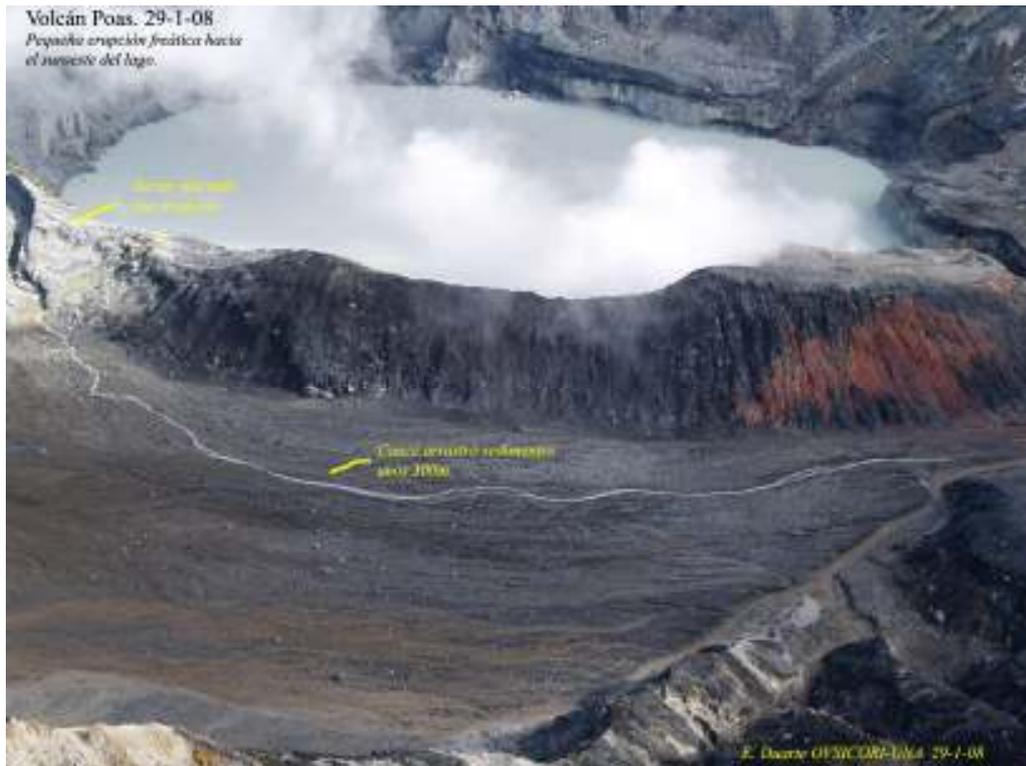
Una vez más para el 28 de enero, al ser las 13:26 hora local se produjo otra erupción freática, la cual quedó registrada en la estación sísmica POA5. El guardaparques Andrei Quirós, pudo observar dicha erupción y estima que la misma alcanzó poco menos de 200 m. De acuerdo a visita de campo, esta erupción sobrepasó el borde suroeste del domo, depositando sedimentos y agua en este sector, los cuales fueron canalizados a lo largo del drenaje del playón sur del domo, dejando un depósito entre 1m y 1.5 m de ancho a lo largo del drenaje de un color gris claro (Fig.3). En el flanco norte los depósitos fueron de sedimento más gruesos y alcanzaron hasta la base de la pared, el agua drenó de nuevo al lago. Entre el 18 y el 29 enero el nivel del lago bajó 1.76 m y la temperatura disminuyó de 45 °C a 41 C.°

Fig. 3. La foto muestra un curso de agua blanquecina, producto de la dilución del material acumulado en el borde SW del lago.

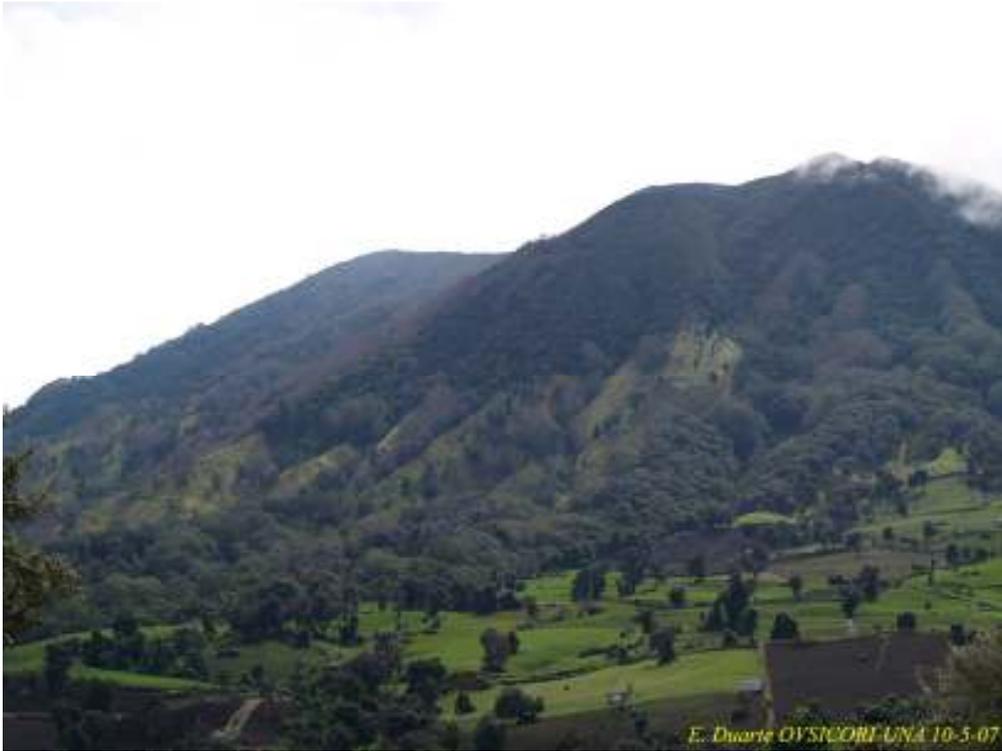
Debido al aumento en el nivel de desgasificación se ha producido un incremento en el área afectada por la lluvia ácida. Los flancos más afectados son el flanco noroeste, oeste y suroeste debido a la dirección predominante de los vientos que llevan las columnas de gases hacia esos sectores. Los efectos observados van desde decoloración del follaje hasta muerte degradacional de diferentes especies nativas e introducidas (como el eucalipto y el jaúl), cultivos anuales (papa y cebolla) y pastos (Fig 4 y 5).

Fig. 4. En primer plano se observa el flanco Oeste del V. Turrialba, fotografía tomada el 10 de mayo del 2007.

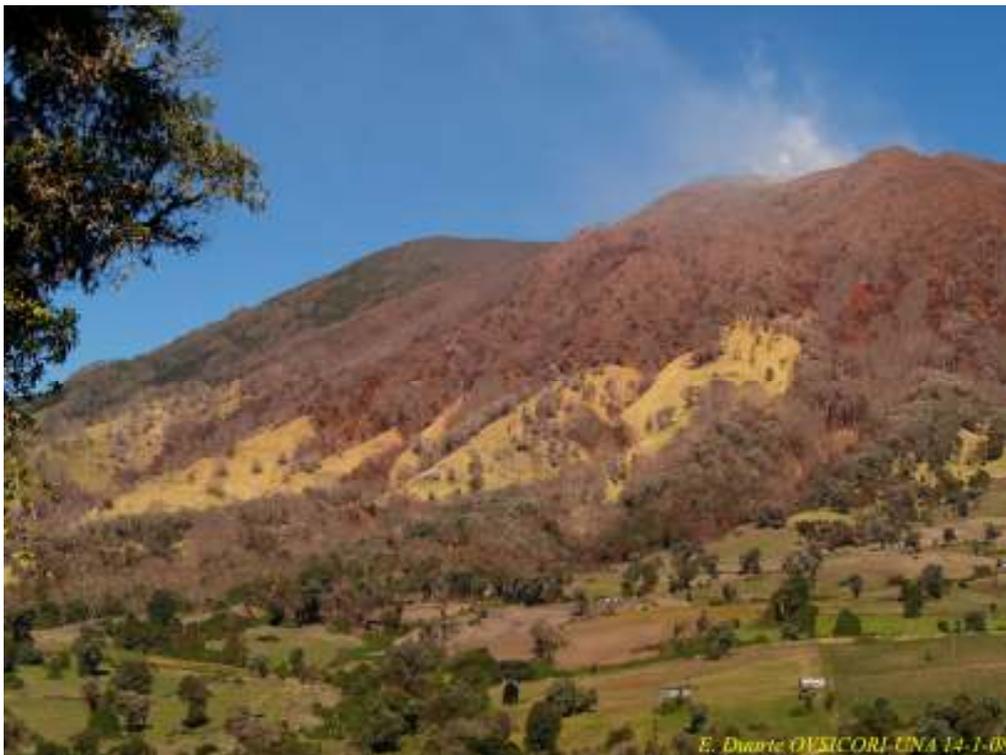
Fig. 5. Fotografía del flanco Oeste del V. Turrialba tomada el 14 de enero del 2008.

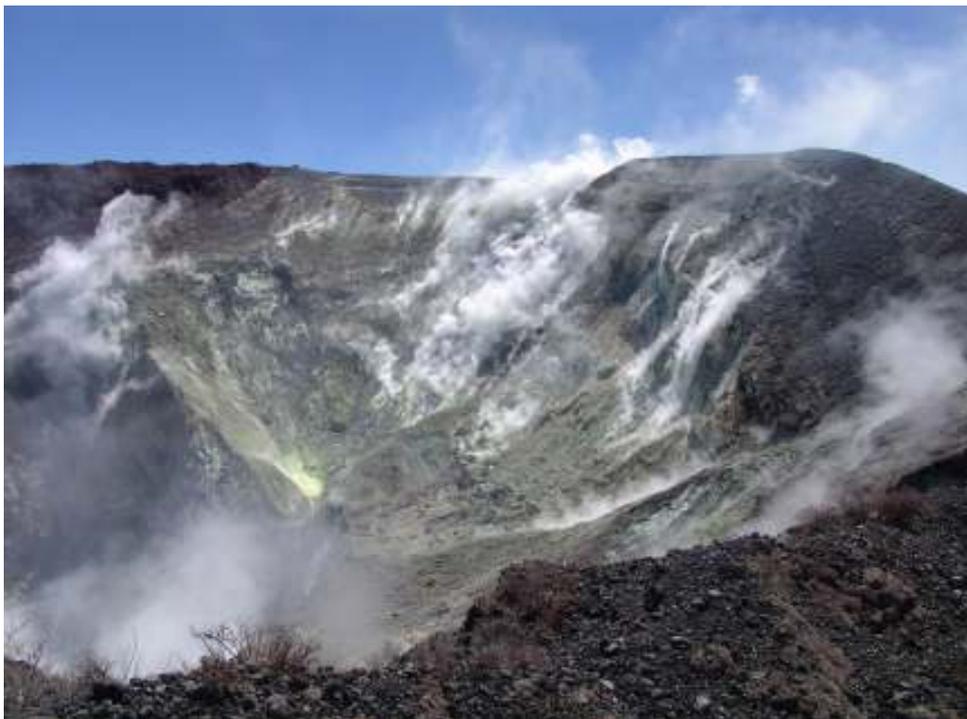
Las fumarolas del cráter del Oeste continúan aumentado en número y en el nivel de emisión, alrededor de sus paredes y el piso (Fig. 6), con deposición de sublimados ricos en azufre. Las columnas de gases en condiciones atmosféricas estables logran alcanzar hasta los 500 m sobre el borde del cráter. Las cuales son observadas y reportadas por los pobladores de sus flancos. Las paredes alrededor del cráter siguen deslizándose y están cubriendo algunos puntos de emisión del fondo y a la vez están apareciendo nuevos con deposición de azufre (Fig 7).

Fig. 6. Fumarolas del cráter del Oeste continúan aumentado en número y en el nivel de emisión.

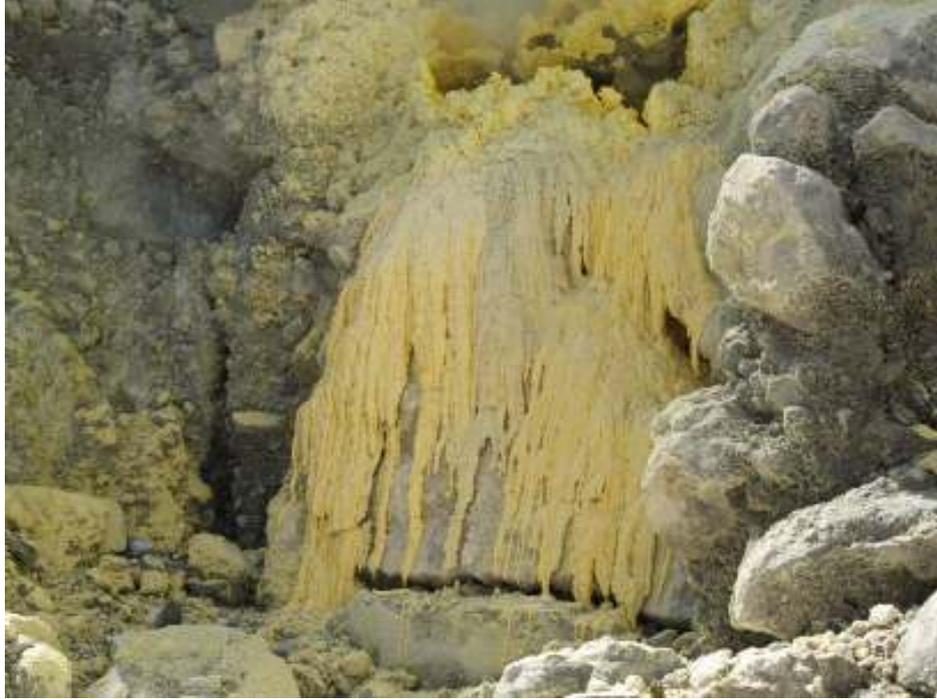
Fig. 7. El azufre nativo fundido corre en algunos puntos hasta 3 metros desde la boca de una de las fumarolas en el cráter Oeste.

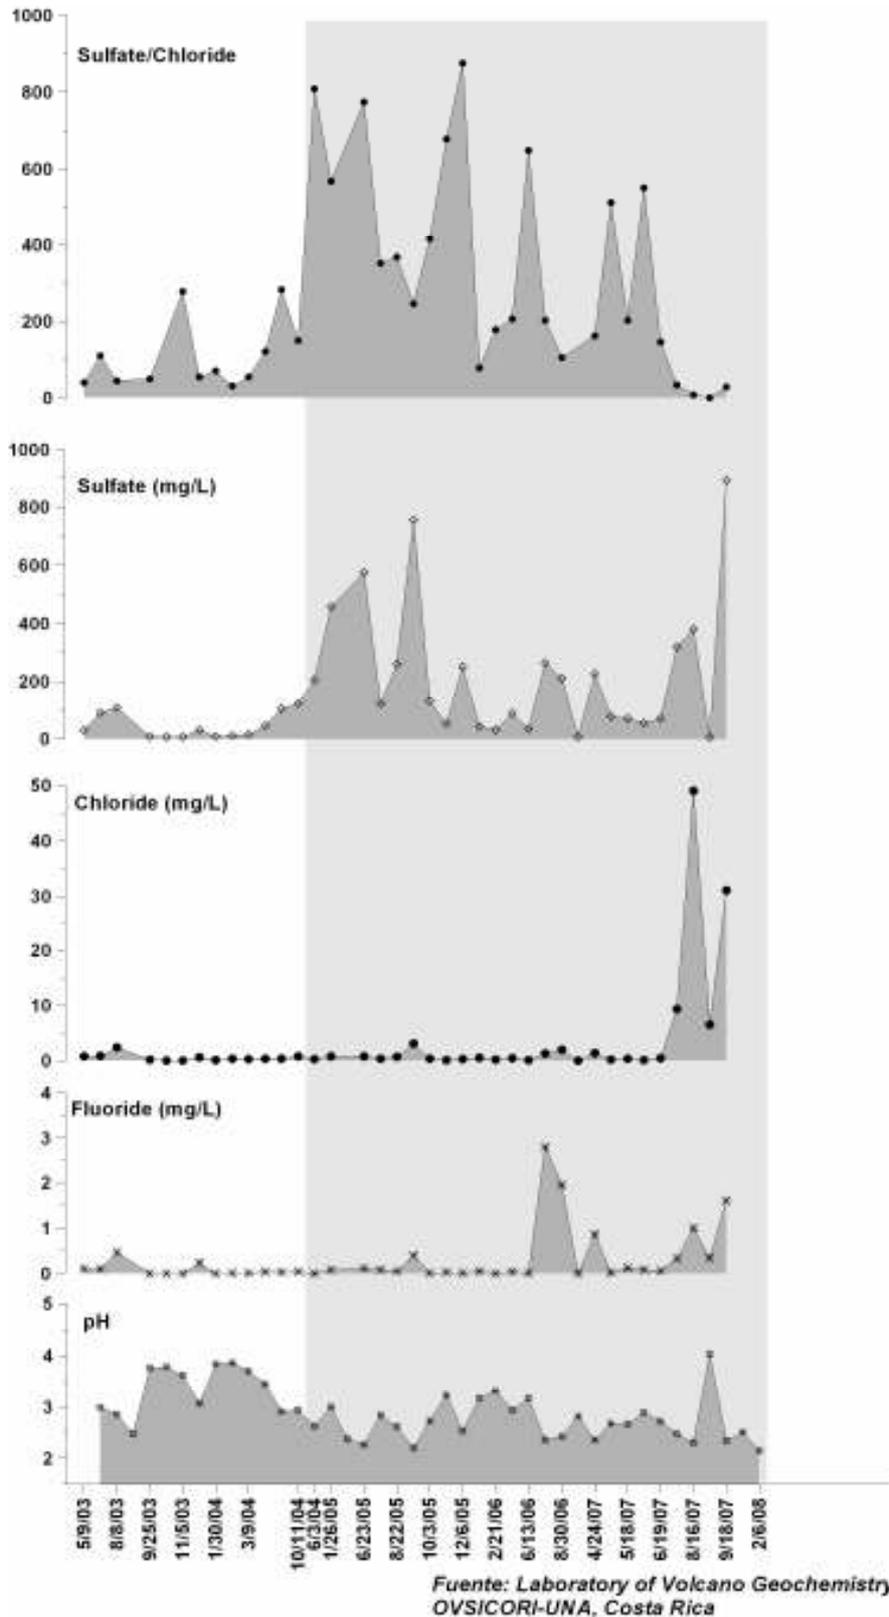
Fig. 8. Cambios físico-químicos de la lluvia recolectada en la estación de monitoreo de lluvia ácida del OVSICORI ubicada en el borde del Cráter Oeste del Volcán Turrialba observados entre mayo del 2003 y febrero del 2008. Fuente: Laboratorio de Geoquímica Volcánica, OVSICORI-UNA.

En general se observa un aumento significativo en la concentración de aniones de origen magmático desde diciembre del 2004 hasta el presente. En el período diciembre del 2004 y junio del 2007 las razones Sulfato/Cloruro en el agua de lluvia

aumentaron considerablemente mientras que entre julio del 2007 y febrero del 2008 dichas razones fueron mínimas indicando cambios en la composición de la lluvia desde una matriz rica en sulfato hacia una rica en cloruro. El pH muestra una tendencia decreciente consistente con el cambio en la composición química de la lluvia. Las variaciones observadas están sujetas a la influencia de varios factores tales como la tasa del flujo de vapor de agua y gases magmáticos, la temperatura de los mismos y las condiciones meteorológicas.
