OVSICORI-UNA

Universidad Nacional Observatorio Vulcanológico y Sismológico de Costa Rica www.ovsicori.una.ac.cr

ESTADO DE LOS VOLCANES Marzo 2008

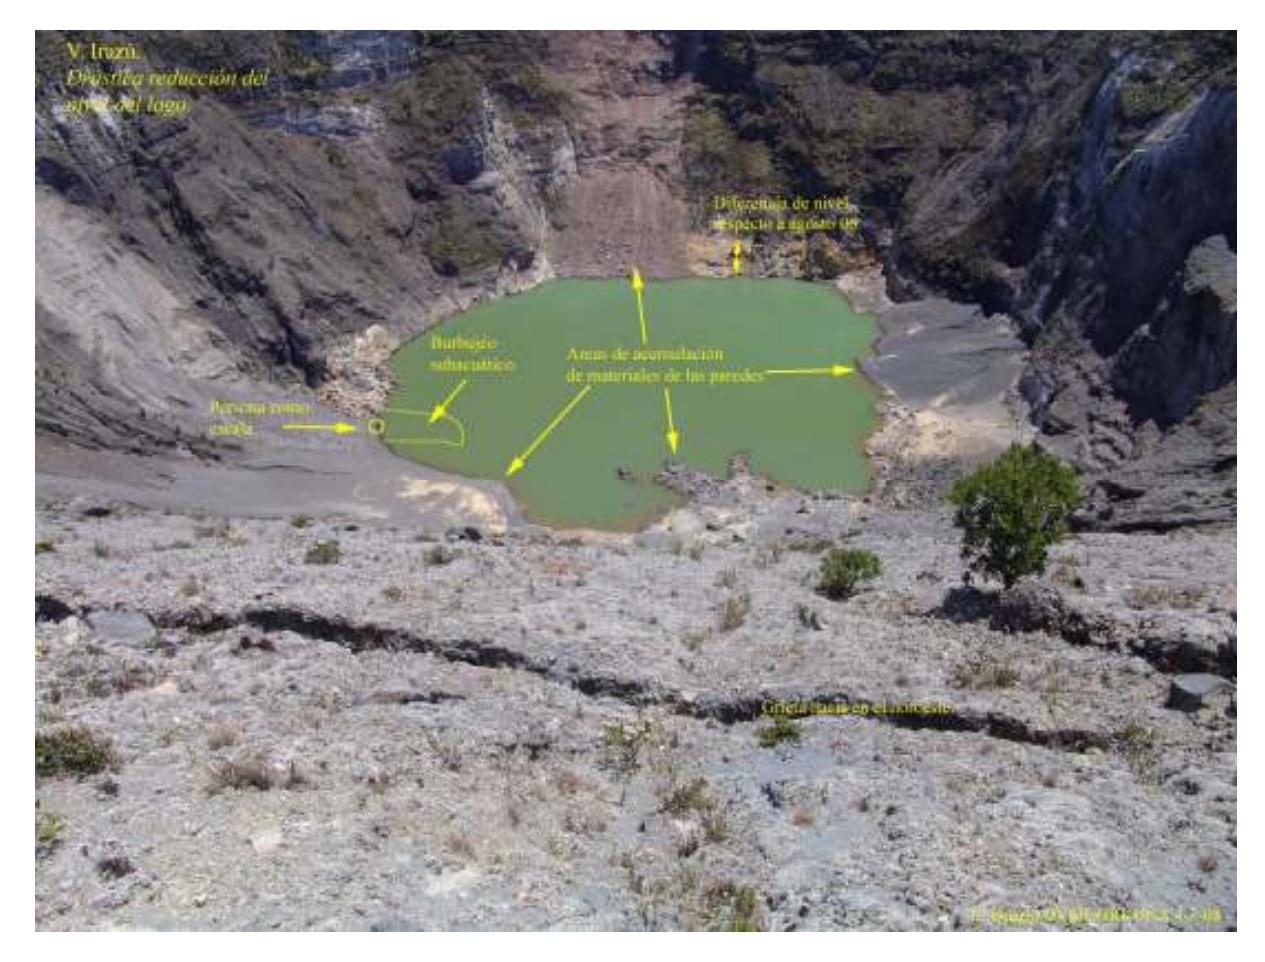
El nivel del lago ha descendido 4.58 m. con respecto al nivel medido el 20 de septiembre del año anterior. El burbujeo subacuático, se mantiene en el NE y hacia el centro, con una temperatura de 17 °C. Debido al descenso se nota un promontorio lávico junto al sector del burbujeo y otro hacia el oeste producto de los deslizamientos de la pared y que ocupa gran parte de la superficie del fondo del lago. Asimismo el grado de acumulación de materiales desprendidos desde las paredes internas dominan prácticamente todo el perímetro de la cavidad cratérica Fig. 1.

Las grietas en el borde NW muestran ensanchamiento. Aquellas que se encuentran en el borde del precipicio se han movido mucho más rápido. De hecho uno de los bloques de unos 3x 20m de ancho colapsó y cayó en meses anteriores. Otros bloques similares se encuentran minados de tal modo que correrán la misma suerte debido a la gravedad. Las grietas más grandes cercanas al lago muestran una ligera distensión lo cual indica el grado de inestabilidad de ese sector. Fig. 1.

Fig. 1. Vista del Cráter Principal del Volcán Irazú en donde se puede observar la disminución del nivel y los puntos de muestreo.

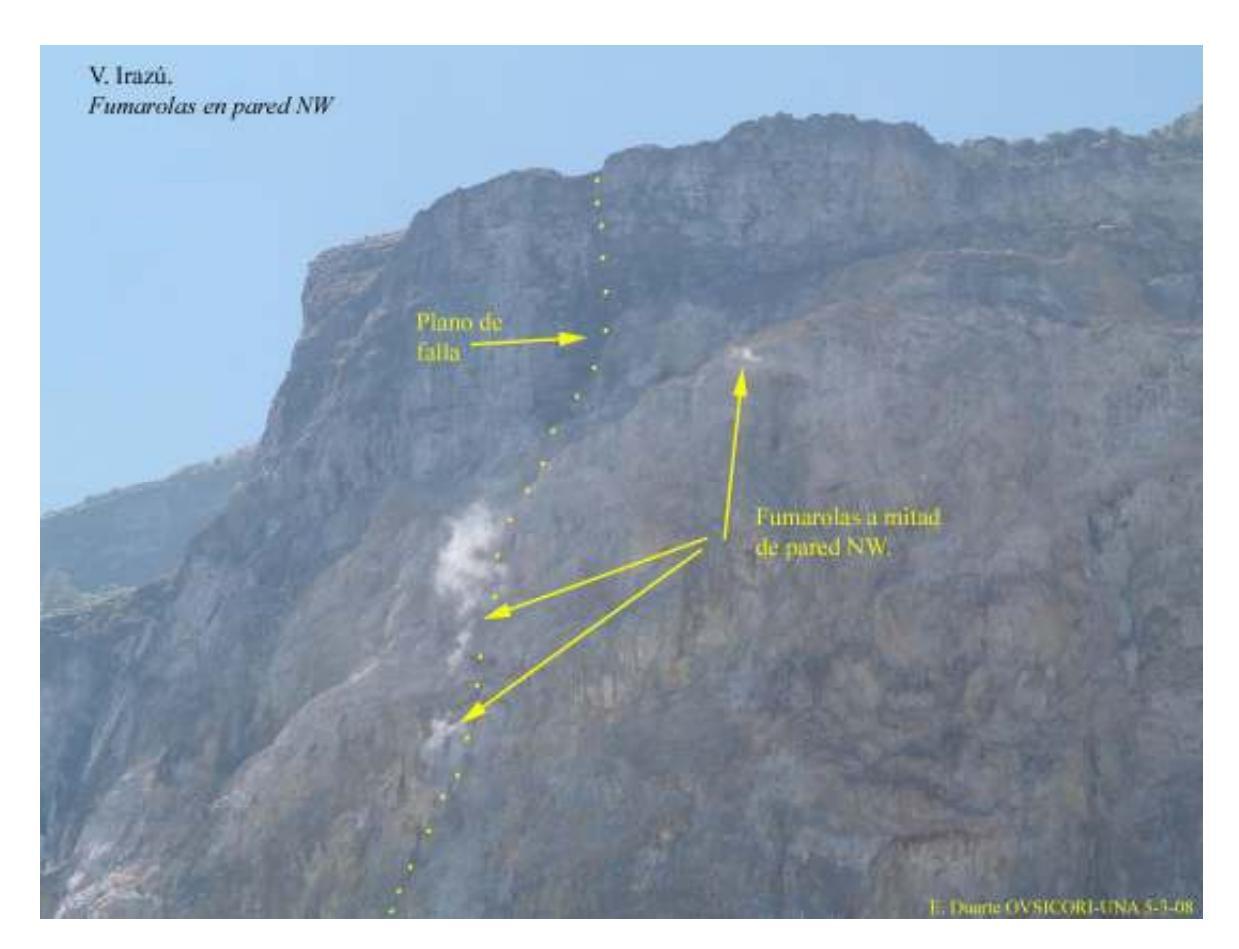
La actividad fumarólica del flanco NW se mantiene y se observó la salida de una fumarola suspendida en la pared. La misma se ubica en la discontinuidad de una falla que parte ese sector en dos. Esa salida de gas no se había notado antes y se ubica entre 2 sectores de alteración hidrotermal diferencial (Fig. 2).

Fig. 2. Fumarola suspendida en mitad de la pared NW del V. Irazú.

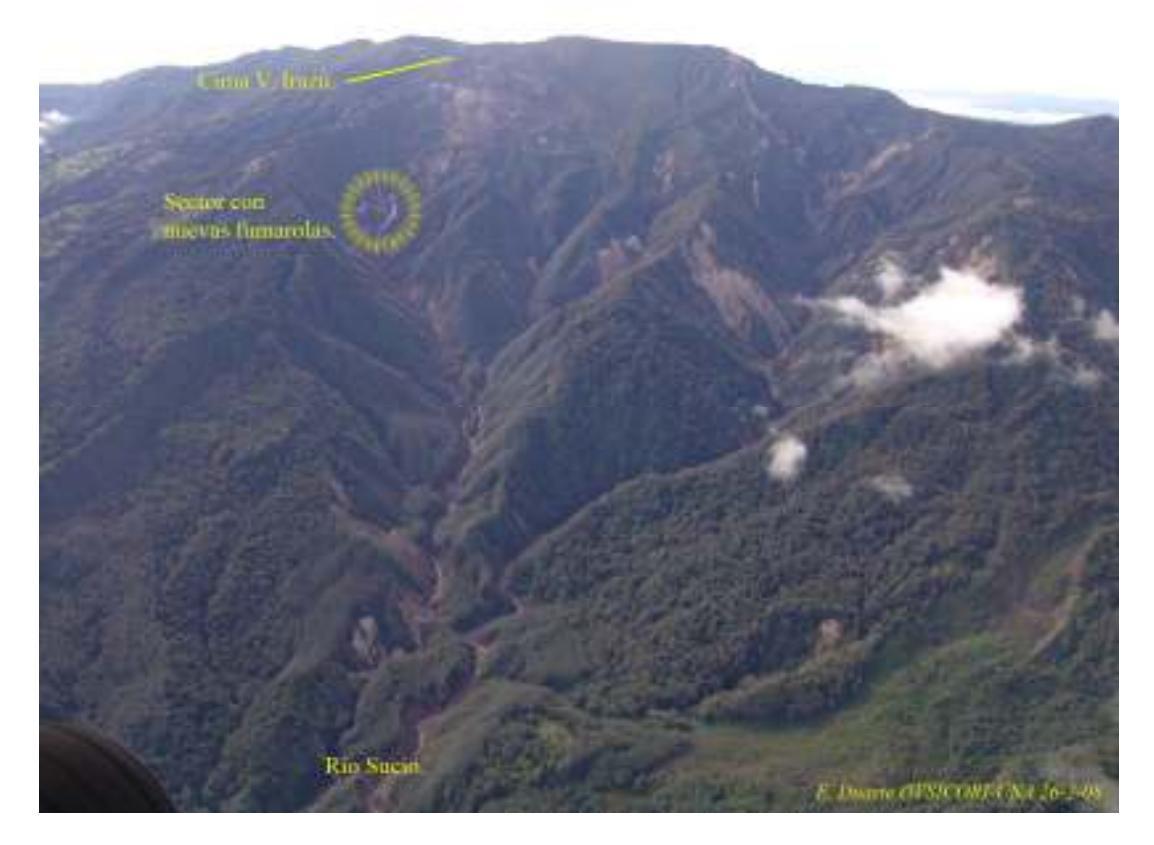
La visita al sector de las fumarolas sobre el cauce del Río Sucio, descubiertas apenas días atrás en un sobrevuelo, se vio impedida por la densa nubosidad que apareció desde tempranas horas del día (Fig 3).

Fig 3. Sector con fumarolas recientes en el cauce superior del Río Sucio.

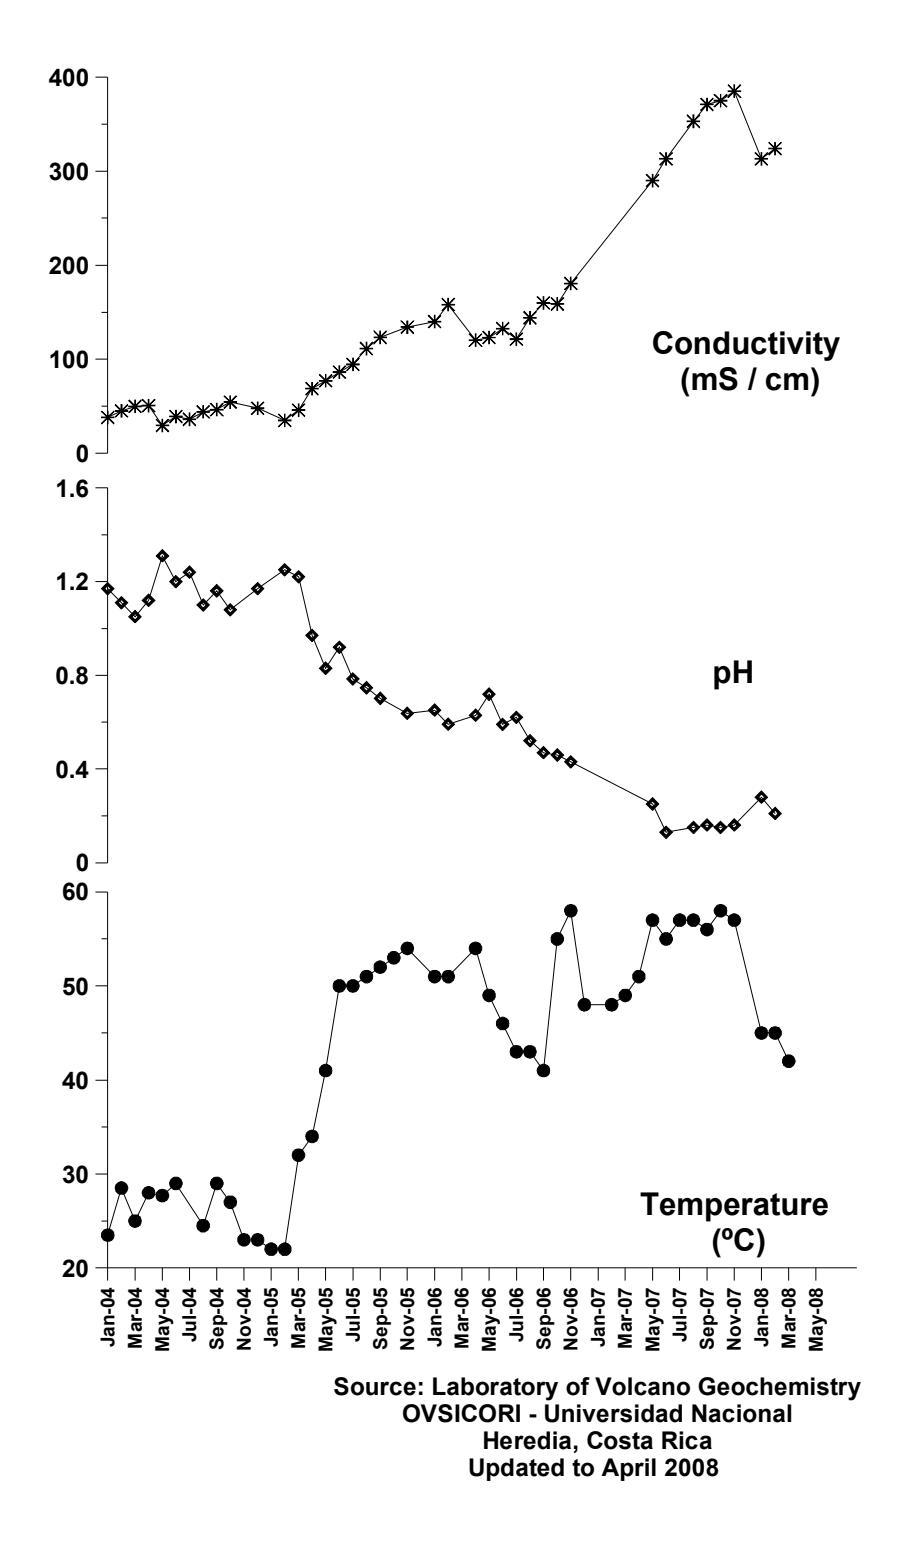
El nivel del lago ha disminuido 1.69 m con respecto a febrero y con respecto a enero 3.45 m. En la Fig. 4 se pueden observar las variaciones en los parámetros fisicoquímicos medidos en las muestras de agua del lago cratérico recolectadas entre el 2004 y el 2008.

Fig. 4. Parámetros fisicoquímicos medidos en las aguas de llago cratérico ácido del Volcán Poás entre el 2004 y el 2008.

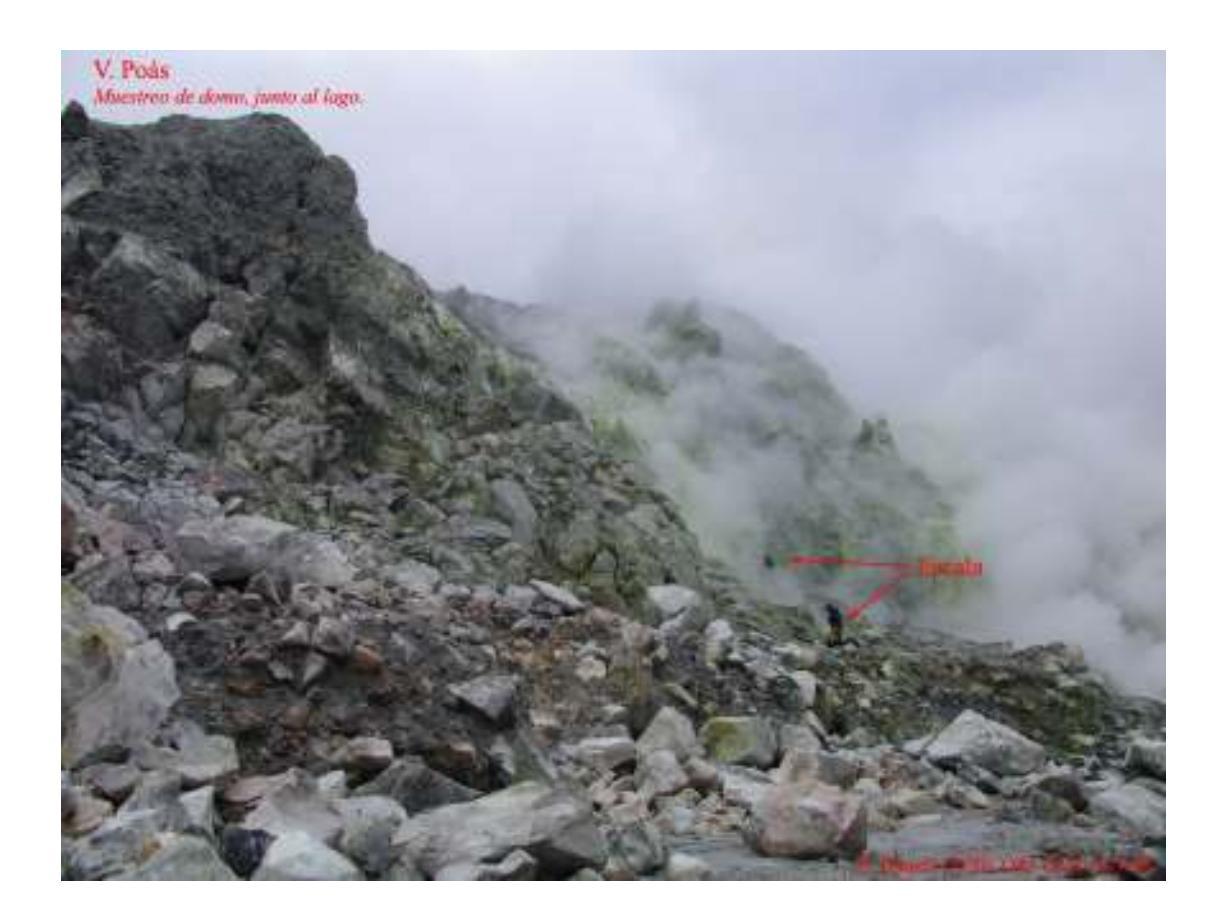
Las fumarolas de la pared norte del domo presentan una temperatura de 97 °C, con un flujo alto. Uno de los puntos produce un ruido similar al escape de una válvula de presión que se escucha desde el mirador, con columnas de gases que alcanzan los 300 m sobre el piso del cráter (Fig. 5). El aspecto amarillo intenso dado por la deposición cristales y floraciones de azufre contrasta con el color grisáceo de toda la pared rocosa del domo.

Fig 5. Muestreo detallado de salidas de gas en pared baja del domo.

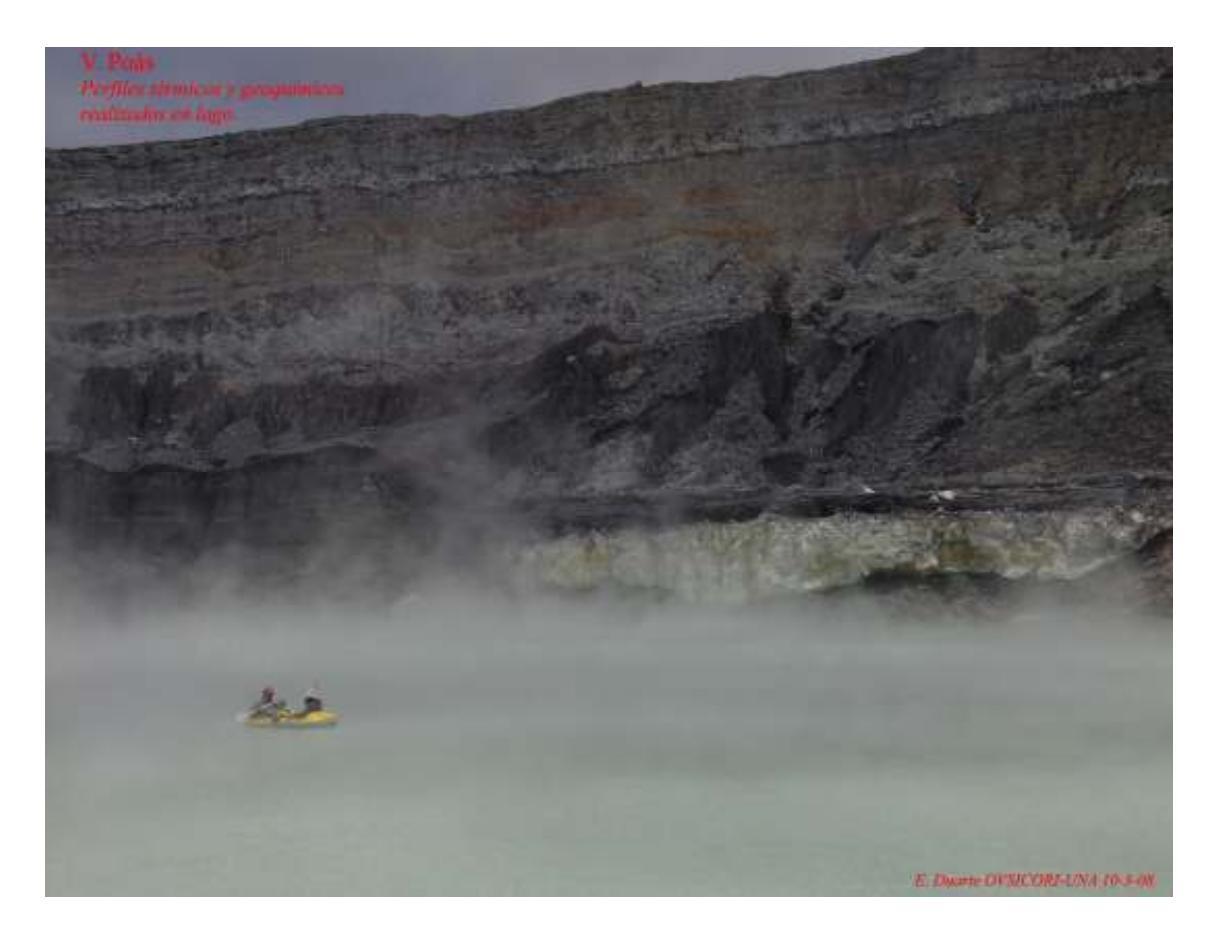
Fig 6. Batimetría del Lago Cratérico Caliente del V. Poás realizado por Erick Fernández (OVSICORI) y Orlando Vaselli (Universidad de Florencia, Italia) durante el 10 de marzo del 2008.

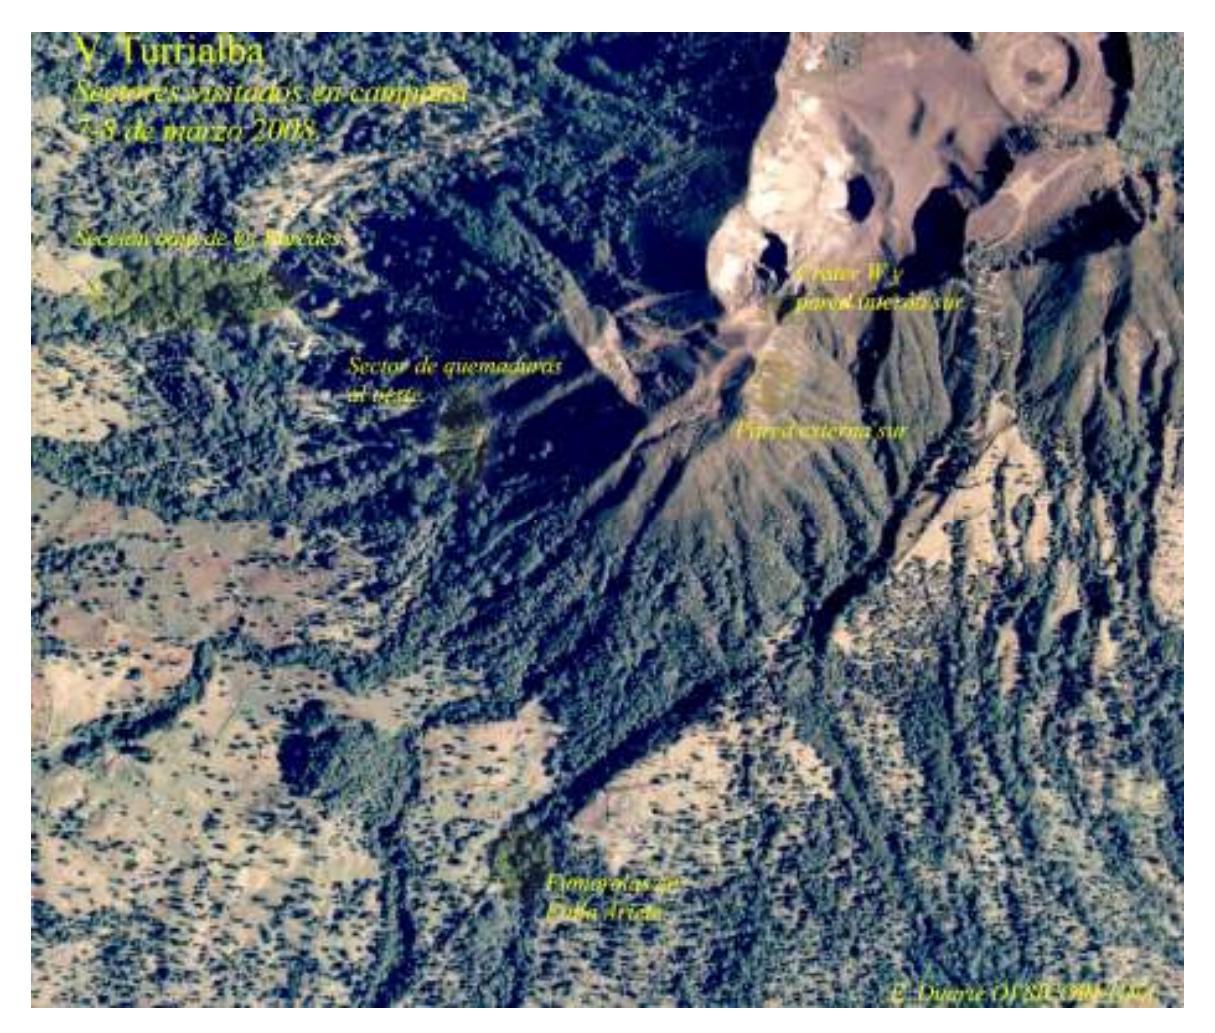
Entre el 7 y el 8 de Marzo 2008 se realizó una visita combinada a la cima y alrededores del V. Turrialba. Se realizó muestreo de gases fumarólicos en la cima y alrededores. También se visitaron 2 sectores para determinar la extensión de la inestabilidad en el sector bajo del edificio volcánico y el impacto agudo de los gases en la parte alta del flanco W (Fig. 7)

Fig. 7. Sitios visitados durante el 7 y 8 de marzo 2008, para un muestreo intensivo.

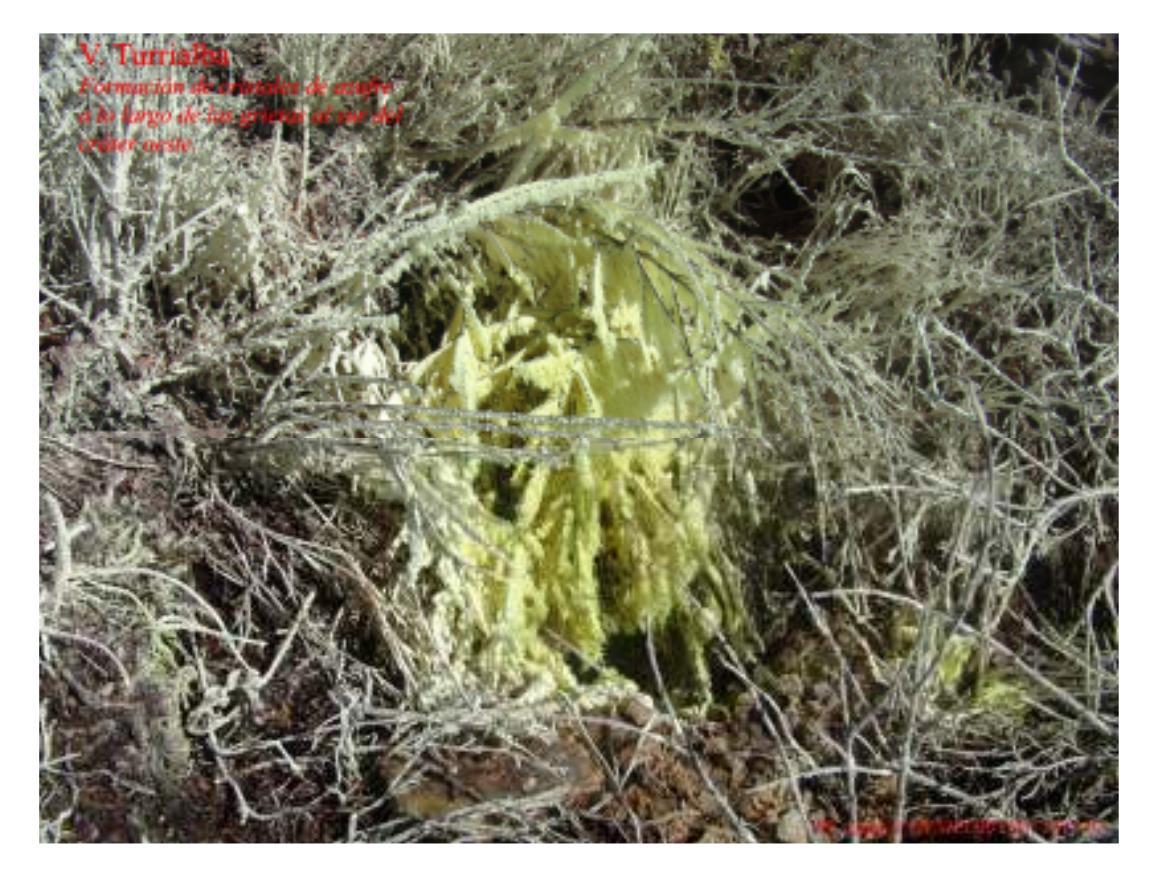
El primer día se pudo tomar muestras de gases en el fondo del cráter Central, cráter Oeste, paredes Oeste, Noreste, flanco Suroeste y flanco Sur. La máxima temperatura registrada en la fumarola mayor en la pared Oeste se mantuvo en 278 °C. La pared interna y externa del cráter Oeste se encuentra completamente húmeda debido al proceso interno de evaporación y alteración hidrotermal. Las grietas en ambos sectores muestran puntos en los cuales se han depositado cristales de azufre de un color amarillo intenso. La temperatura registrada en las grietas es de 92 °C. Asimismo en ambos sectores se aprecian signos de combustión en raíces y tallos de la vegetación arbustiva y densa del sector. La salida espontánea de gases calientes y de partículas de azufre ha provocado también la adherencia de una capa amarillenta en las superficies rocosas y vegetales (Fig. 8).

Fig. 8. Formación de cristales de azufre a lo largo de las grietas al sur del cráter oeste.

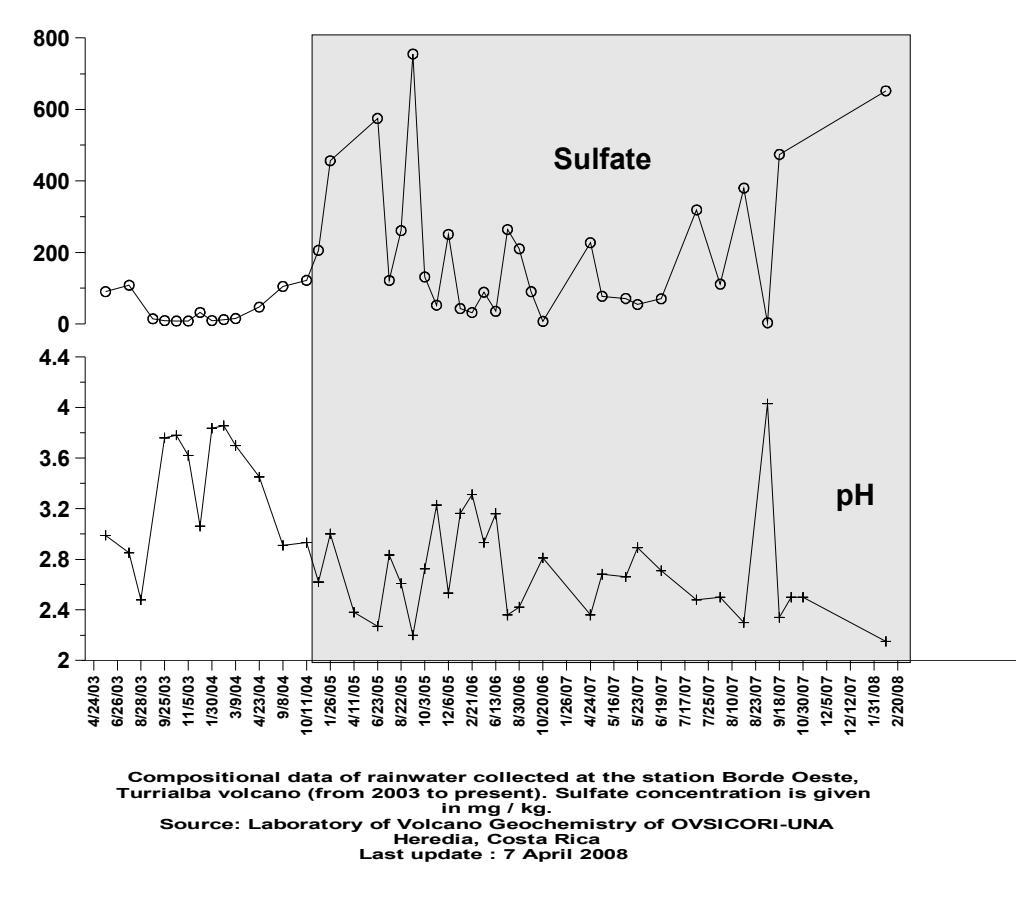
Fig. 9. Datos de la composición química del agua de lluvia colectada en el borde Oeste del cráter Oeste del Volcán Turrialba, los cuales demuestran un incremento en la acidez desde Diciembre del 2005. Esto coincide con un incremento general en la concentración de sulfato.

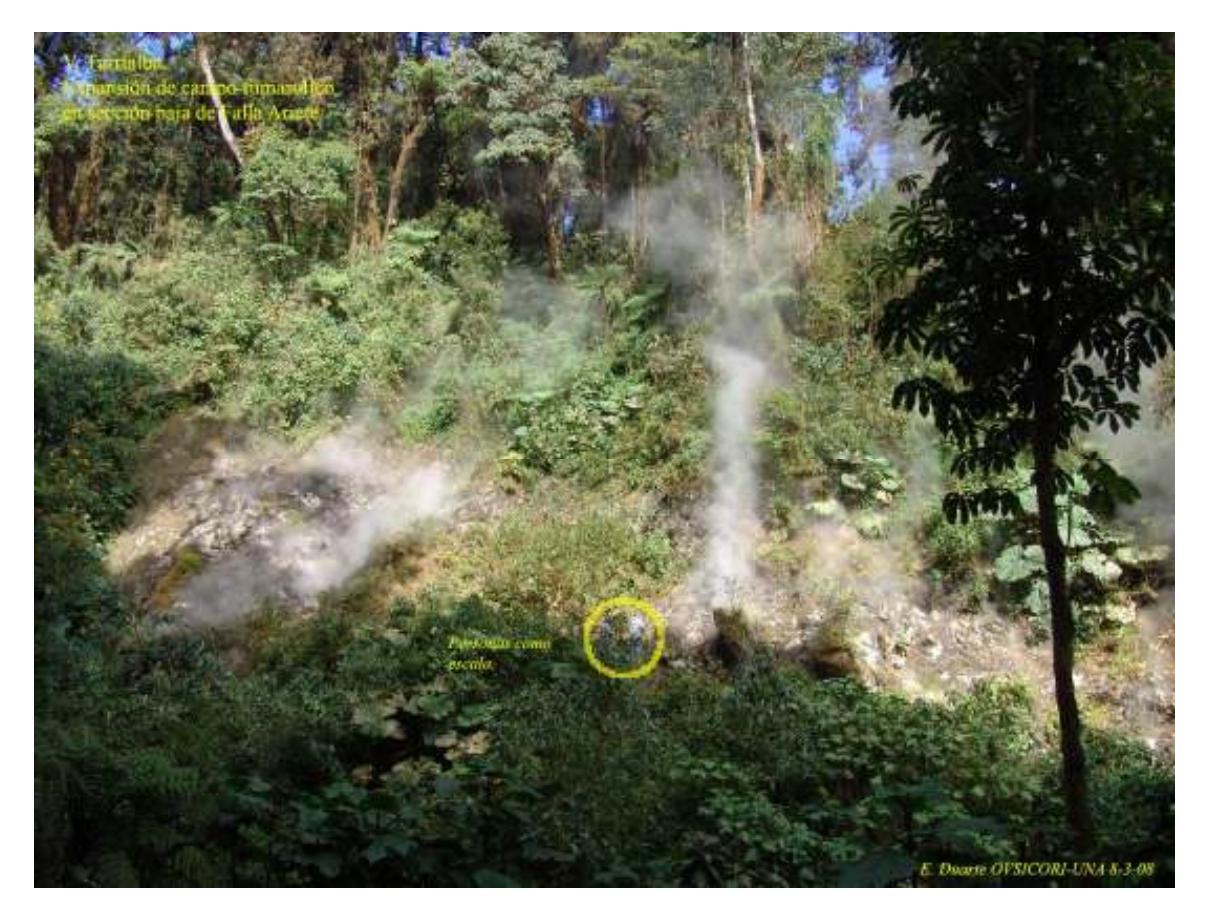
En el sector de las fumarolas en la falla Ariete la actividad ha incrementado en cuanto al área y el nivel de emisión. La vegetación, en la pared S, empieza a mostrar algunos signos de afección por el calentamiento y la salida de gases, presenta una temperatura de 94°C. La cara N de esta falla también muestra varias salidas desde puntos calientes en medio del bosque y hasta el fondo de la Quebrada. Una columna importante se eleva, temprano por las mañanas y en las tardes, por arriba del dosel del bosque y puede ser vista claramente desde la Finca La Fuente, alcanzando una altura entre 50 y 60m (Fig. 10).

Fig. 10. Campo fumarólico en parte baja de Falla Ariete se expande rápidamente.

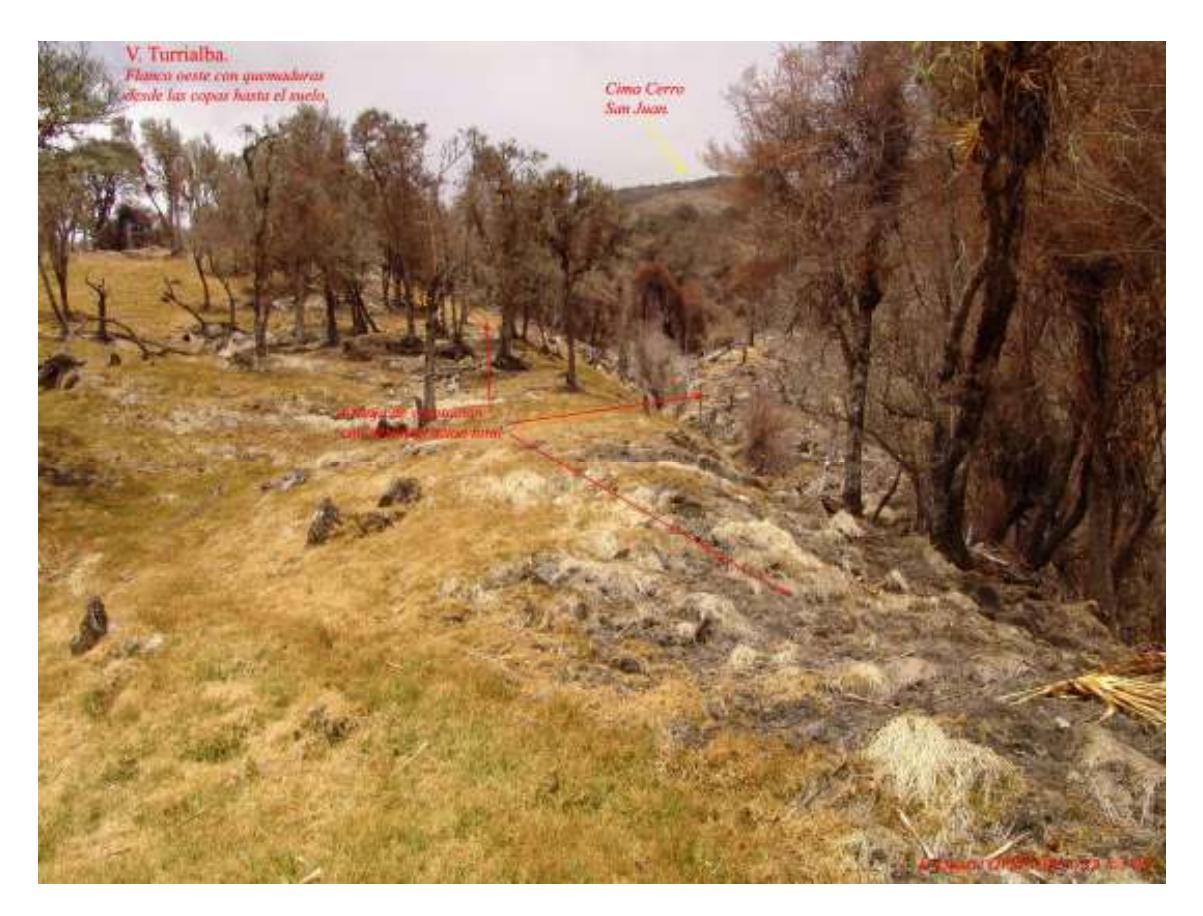
El flanco suroeste, oeste y noroeste sigue siendo afectado por la lluvia ácida. En una franja de unos 80m, entre el pasto lechero y el bosque natural, se documentó muerte total de todas las especies. Allí, el pasto previamente descrito como blanco y

pulverizado, se ha integrado rápidamente al suelo que ahora se torna negro y desnudo. El material fino y expuesto sumado a la ausencia de cobertura vegetal probablemente se unirá a procesos rápidos de erosión con la consecuente acumulación en las partes bajas del edificio volcánico (Fig. 11).

Fig. 11. Pared externa superior del volcán muestra quemaduras del bosque hasta el estrato inferior y en el caso de los suelos la pérdida total de la vegetación ha dejado los mismos al descubierto.
