OFICINA DE COMUNICACIÓN  
31-10-11  
BP. OC.xxx-2011

# DERRUMBE EN EL CRATER DEL VOLCAN IRAZÚ

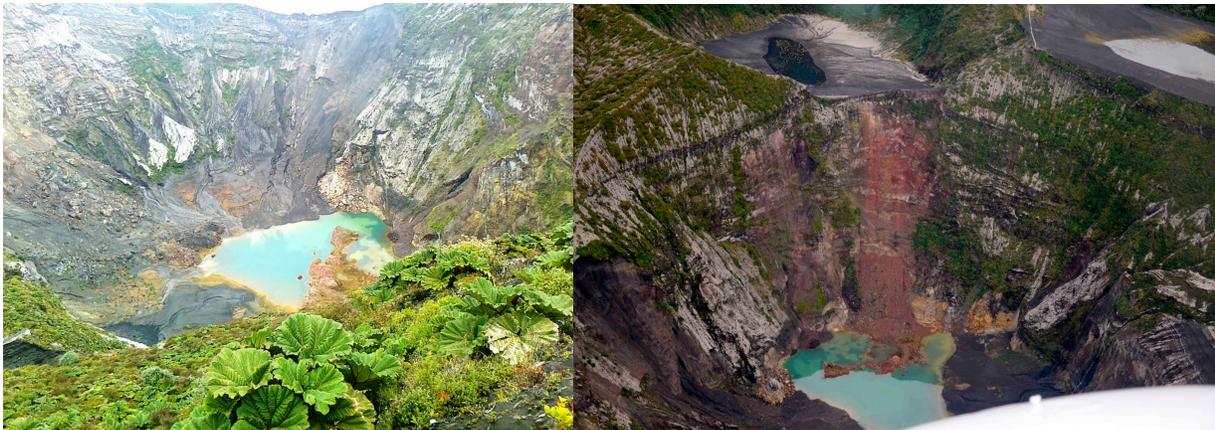
El Observatorio Vulcanológico y Sismológico de Costa Rica de la Universidad Nacional (OVSICORI-UNA) informó que el derrumbe de pequeña dimensión ocurrido el sábado 29 de octubre en la parte alta de la pared sureste del cráter activo del volcán Irazú, muy probablemente fue resultado de las fuertes lluvias que se han producido en los últimos días y que han afectado severamente distintas regiones del país con inundaciones y otros deslizamientos. Funcionarios del OVSICORI-UNA, luego del análisis de fotografías aéreas, han constatado que se ha producido un derrumbe reciente de pequeñas proporciones en la pared sureste interior del cráter activo.

*Panorama del cráter activo del volcán Irazú. En la foto izquierda del 11 de octubre del 2011, no presenta evidencias de algún derrumbe reciente; por el contrario la foto de la derecha del 29 de octubre 2011, muestra en la pared sureste interior del cráter un área de color naranja rojizo expuesto y sin vegetación debido al reciente derrumbe de materiales poco consolidados y altamente alterados por la actividad hidrotermal y las condiciones meteorológicas. Al fondo el cráter inactivo Diego de la Haya (izquierda) y el antiguo Cráter Playa Hermosa (derecha).*

volcánicas”) parte de los cuales no están bien consolidados, constituyéndose así en estructuras inestables, por lo que las fuertes lluvias, como las observadas en los últimos días, pudieron ocasionar derrumbes como el reportado.

Derrumbes de variadas dimensiones se presentan en forma esporádica en el edificio volcánico del Irazú debido a su morfología con altas pendientes topográficas, la actividad hidrotermal (alteración de la roca por procesos de interacción agua-gas-roca) y por la influencia de factores meteorológicos.

Este derrumbe no constituye un peligro para los visitantes y los pobladores en las vecindades del volcán Irazú, por ser de pequeñas proporciones y los materiales que se desprenden caen dentro del cráter.
