Observatorio Vulcanológico y Sismológico  
de Costa Rica. OVSICORI-UNA

## Cambios Bruscos en Cráter del Volcán Poás por Deseccación del Lago.

(Reporte de campo: 08 de enero de 2019)

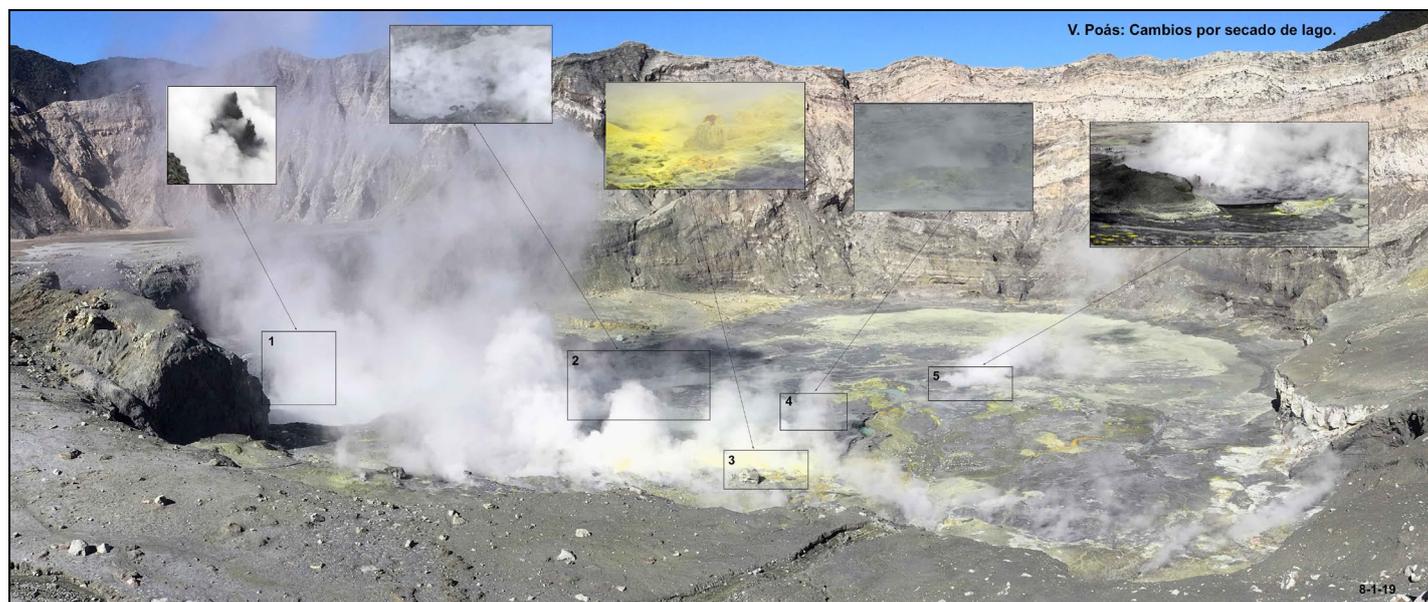
En la figura 0 aparecen hasta 5 puntos que serán desarrollados sucesivamente para detallar las características y generalidades de lo observado.

Con la ganancia de nivel el lago conforma un enorme amortiguador de la energía aportada por la gran variedad de fumarolas que se encuentran distribuidas preferentemente en dirección sur-norte en el fondo de esa cuenca. Aquí se detallan; 1 El Cono Rojizo y 5 La Chimenea como los conductos principales aunque otras 3 estructuras también son revisadas y comentadas.

Fig. 0. Orden numérico de los temas a tratar en las próximas páginas.

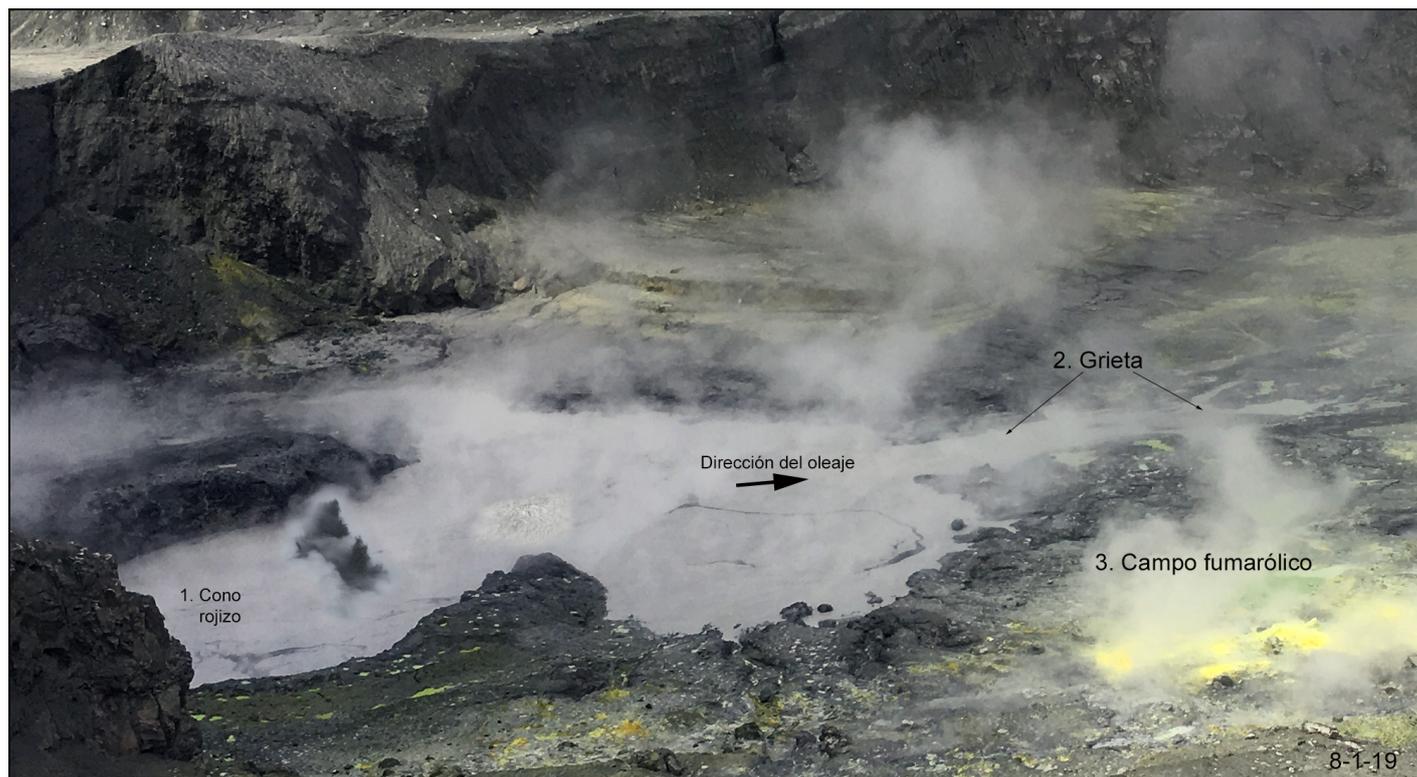
Respecto al conducto de mayor actividad ya se detalló en el informe mencionado arriba sin embargo se debe agregar que la actividad tipo geiser es notoria hacia la planicie, al norte del cono, pues en los picos de mezcla se desborda un volumen importante de lo contenido en esa estructura.

Cuando eso ocurre se produce una especie de “mini tsunami” que bombea líquido lodoso hacia lo que queda de la gran grieta diametral que se observó ahí en los 2 últimos años. Fig. 1.

Fig.1. Actividad excedida en el cono rojizo (ahora oscuro). Notar la dirección del oleaje.

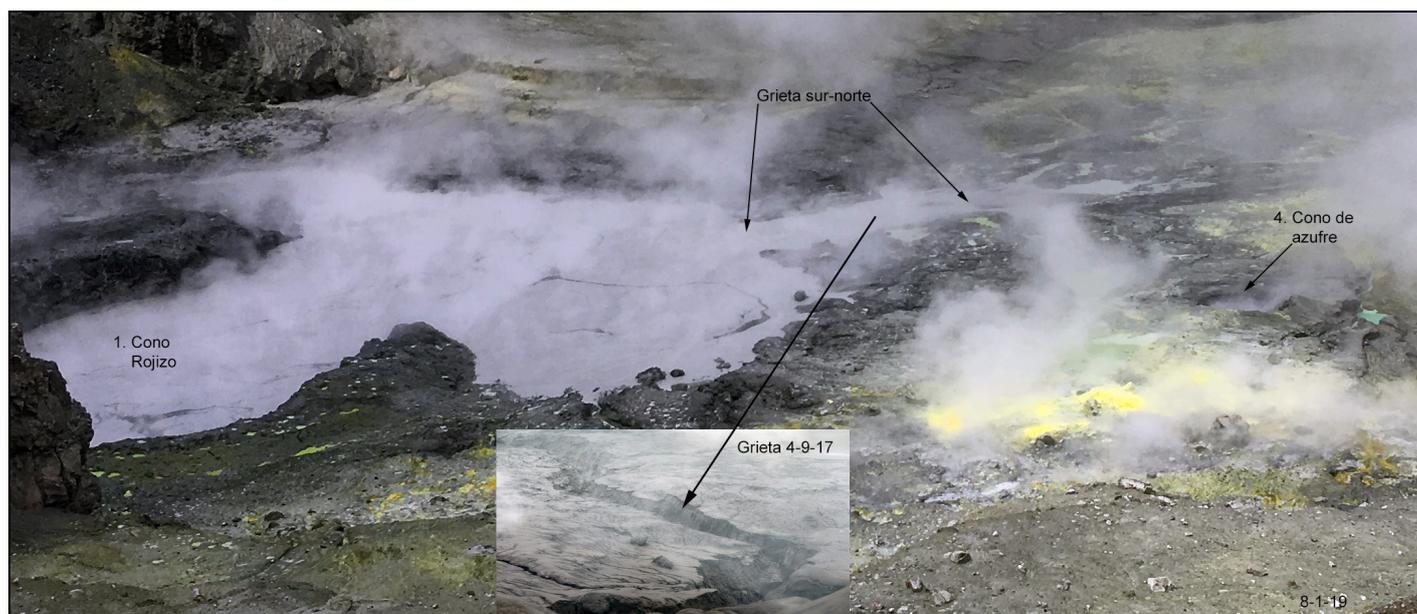
Si bien la grieta pudo tener hasta 15 metros de profundidad y hasta 20 metros en su parte más ancha ahora resulta como una cicatriz somera al norte del cono rojizo. Ese sellamiento se debe a la acción del cuerpo de agua, en los últimos meses, actuando y allanando estructuras del fondo. El color gris claro y/o blanquecino cambia rápidamente por la acción de mezcla que genera la salida vigorosa de gas y vapor desde el cono rojizo. Fig. 2.

Fig. 2. Ocupación del lodo y sedimentos en grieta sur-norte.

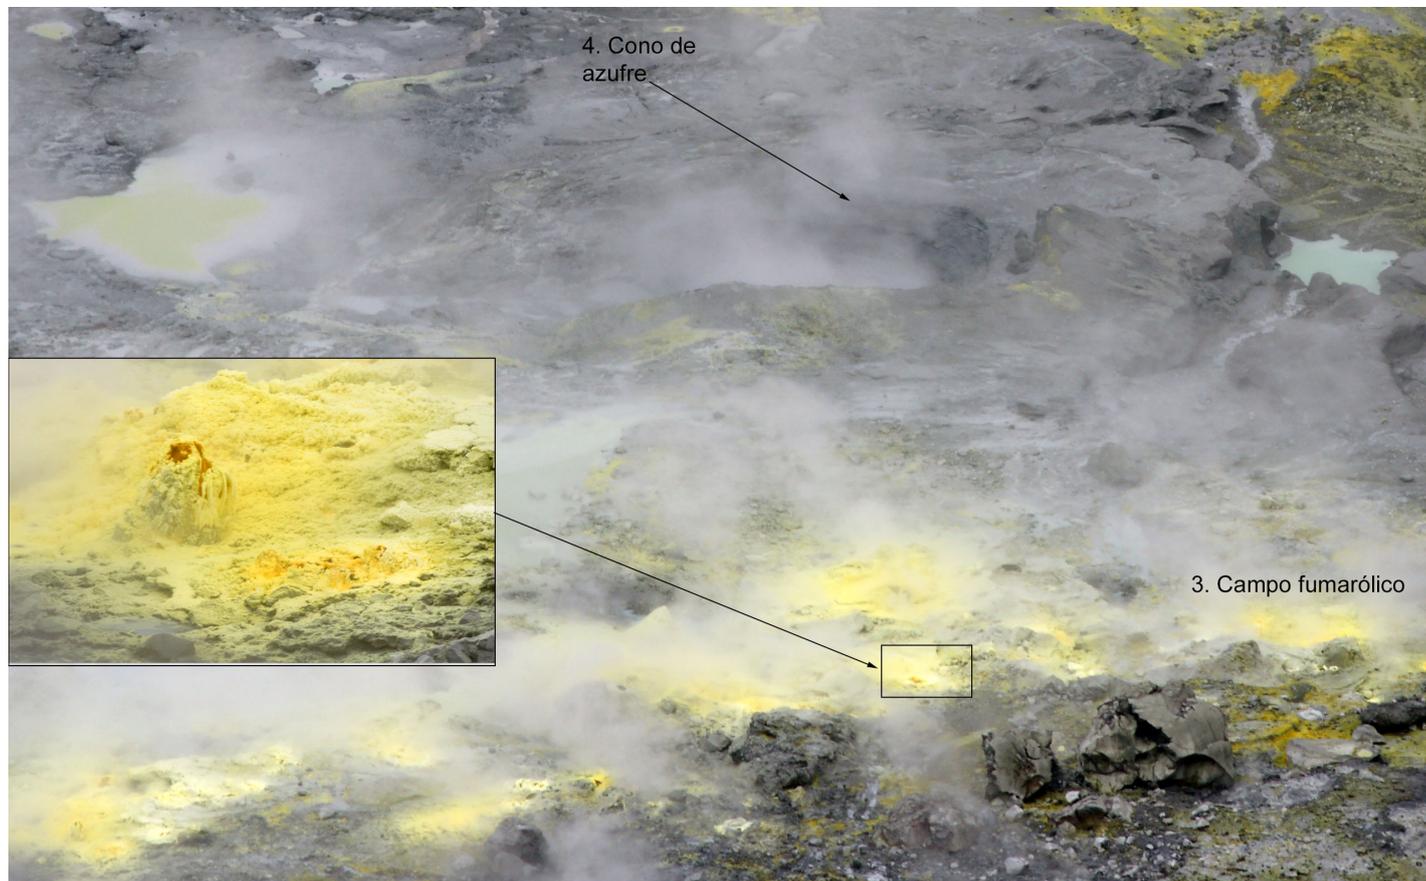
Respecto al campo fumarólico (amarillo) se debe destacar que es la única estructura que no recibió cambios abruptos con el paso de la época lluviosa y la presencia del lago. El amarillo encendido se mantiene así como el alineamiento sur-norte reportado desde el 2017. Las “chócolas”

de lodo y los hornitos de azufre se mantienen en constante actividad con temperaturas que oscilan desde los 90°C hasta los 200°C.

Los alrededores de esta estructura, así como en otros puntos de la cuenca, se notan charcos de colores variables; los hay desde el verde esmeralda intenso hasta el blanquecino y los amarillos opacos. Tales charcos se mantienen por las débiles lluvias de los últimos días pero también por la acción de salpique producido desde las erupciones cipsesoidales del vecino cono al sur. Fig. 3.

*Fig. 3. Sostenimiento del campo fumarólica por casi dos años. Hornito en el recuadro.*

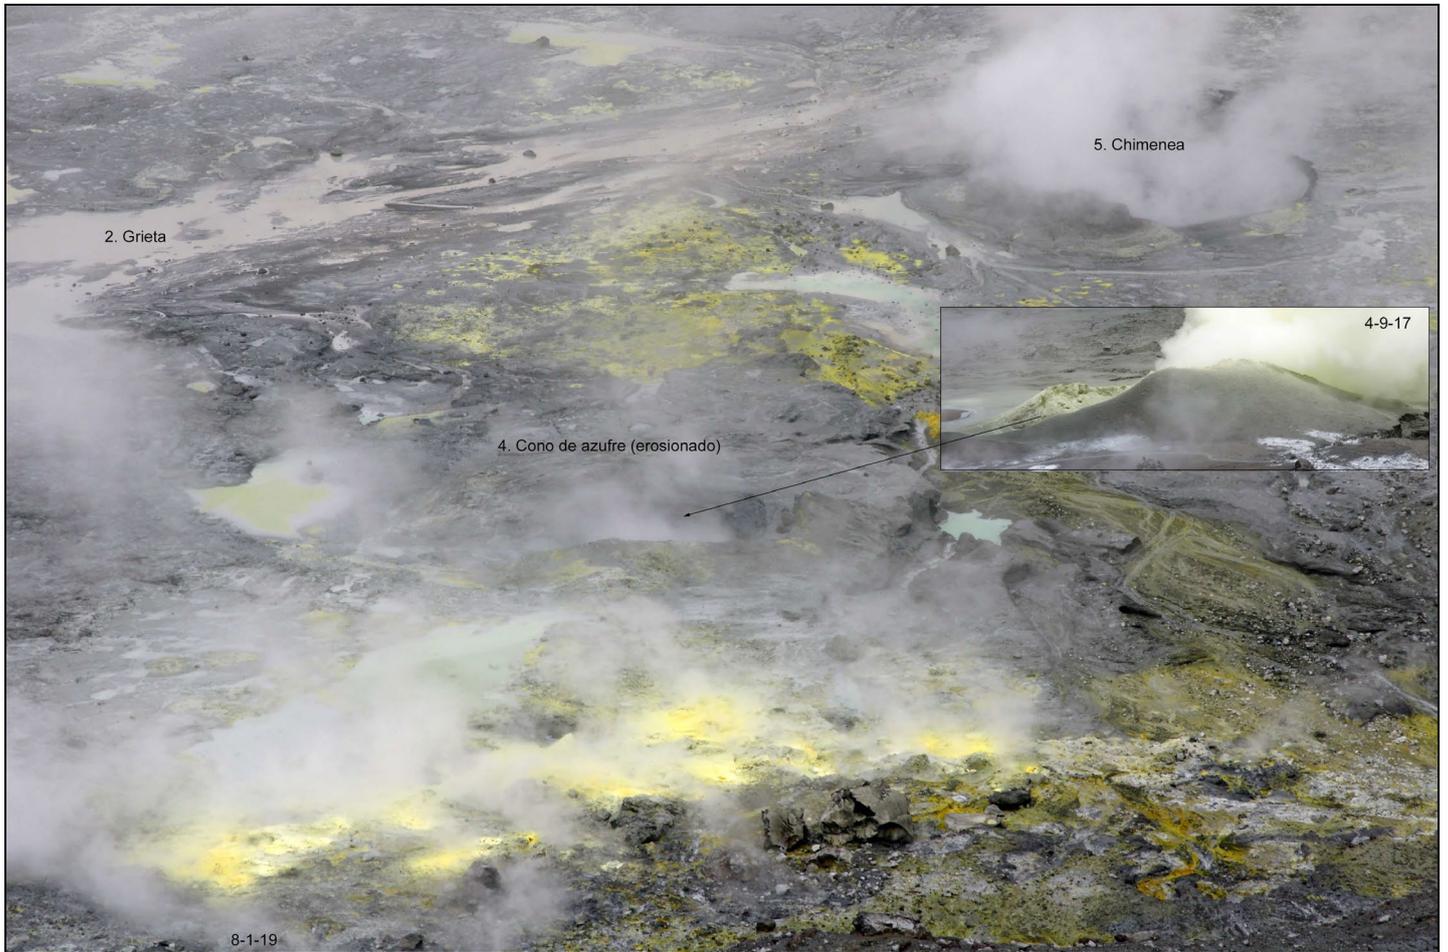
Por su parte una de las estructuras que muestra mayor cambio es el cono de azufre (amarillo) el cual se documentó en 2017 hasta con 6 metros de altura. En esta ocasión lo que queda en su lugar es una cavidad de unos 15 metros de anchura y de las paredes que lo distinguían queda muy poco. Ahora en el fondo de ese conducto se recicla lodo y sedimentos acompañados de gas y vapor. Este efecto era esperable debido a la constitución frágil de sus paredes. Cuando se sostuvo era sedoso al tacto y de fácil compactación. Fig. 4.

*Fig. 4. Erosión total del cono de azufre por allanamiento del lago desecado.*

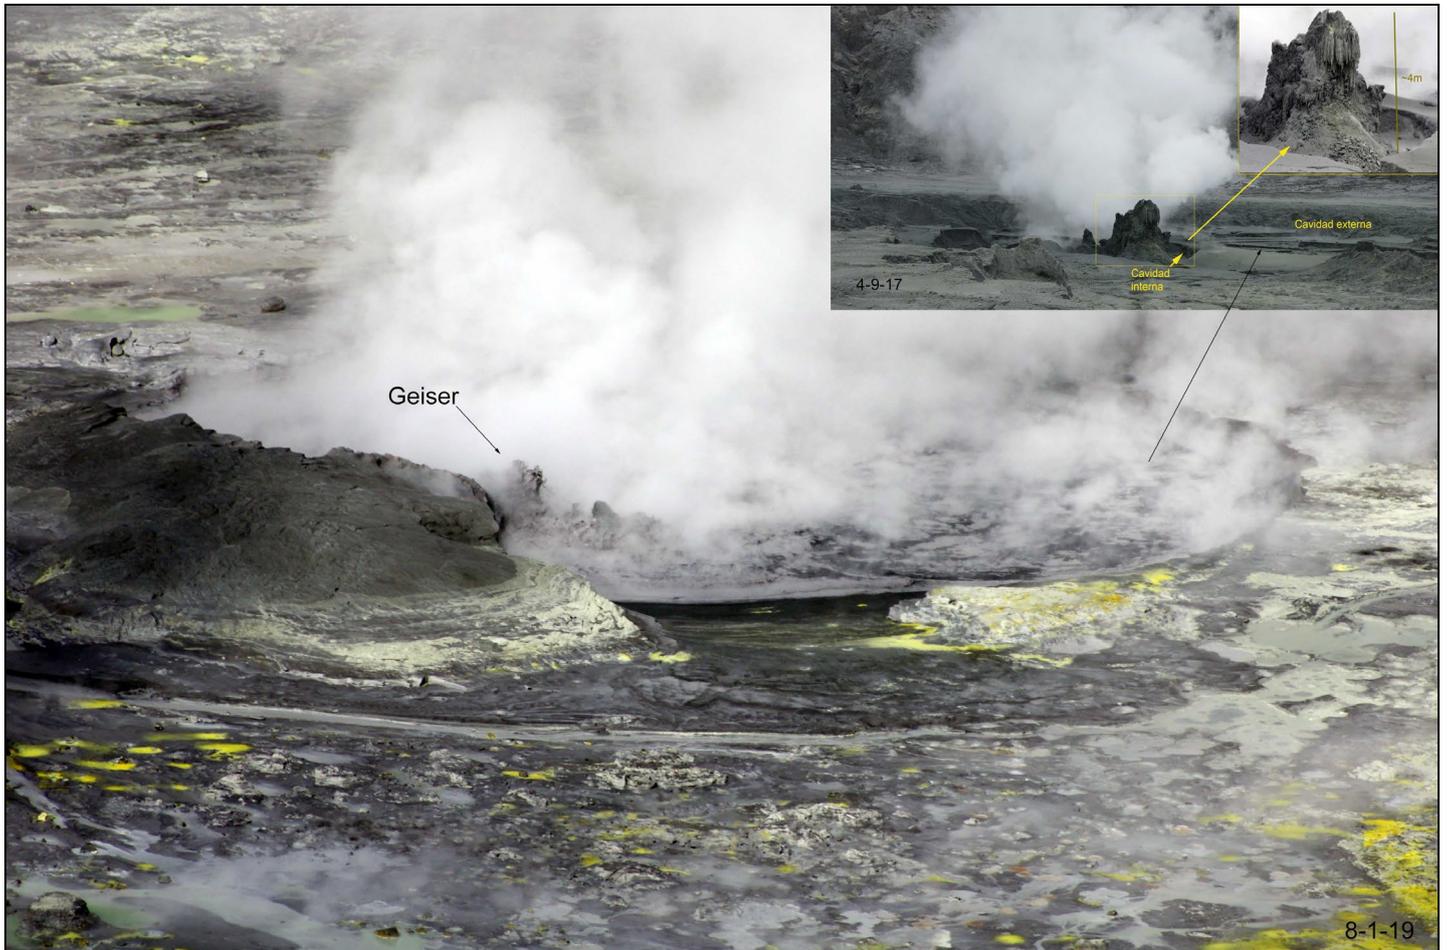
Otras de las estructuras desaparecidas es la denominada “chimenea”; debido a su apariencia de montículo humeante. Esta figura que alcanzaba unos 4 metros no solo desapareció sino que en su lugar solo hay una enorme cavidad (20x20 metros aprox.) desde la cual hierve prácticamente todo el líquido lodoso. La temperatura en esta inmensa olla es de 92°C y el color es variable debido a la constante mezcla. Durante la visita se notó lo energético de un punto hacia el sureste de ese círculo, el cual provocaba un ligero oleaje alrededor de todo el perímetro.

Cabe recordar que mientras el lago se mantuvo cubriendo el fondo del cráter se notó en ese conducto la salida constante de balsas de azufre que se extendían hasta la orilla norte de la cuenca. En el pasado esa observación ha sido repetitiva por lo que se puede asociar a depósitos abundantes (en capas) de azufre nativo. El color de tales balsas ha sido también cambiante probablemente por cambios someros del conducto. Fig. 5.

Contiguo a esta última estructura se extiende un semicírculo de lodo amarillento en vías de desecación. Hasta donde se pudo sondear la profundidad de ese “pudín” la varilla se hundió mas de 2 metros coincidiendo con otros eventos, décadas atrás, en que el lago se ha secado. En los bordes de este sector permanece una capa de amarillos variables conteniendo adherencias de globulos de azufre; en algunos sitios alcanzando decenas de centímetros de espesor. Conforme se avanza hacia el centro de ese parche, de azufre y lodo, el ambiente cobra el aspecto y suavidad de arenas movedizas. Materiales líticos finos (como arena) conforman una verdadera “playa” hacia el noreste y norte de este sector donde se puede transitar de modo seguro.

Fig. 5. Transformación del conducto norte (chimenea) y actividad tipo geiser.
