## Geomorfología reciente del fondo de cráter activo y otros cambios en el Volcán Turrialba.

Se realizó una documentación de cambios geomorfológicos en el cráter activo del volcán Turrialba basado en trabajo de campo del 14 y 15 de diciembre. Tales cambios están relacionados con la actividad eruptiva ocurrida desde la mayor etapa eruptiva a partir de octubre 2014.

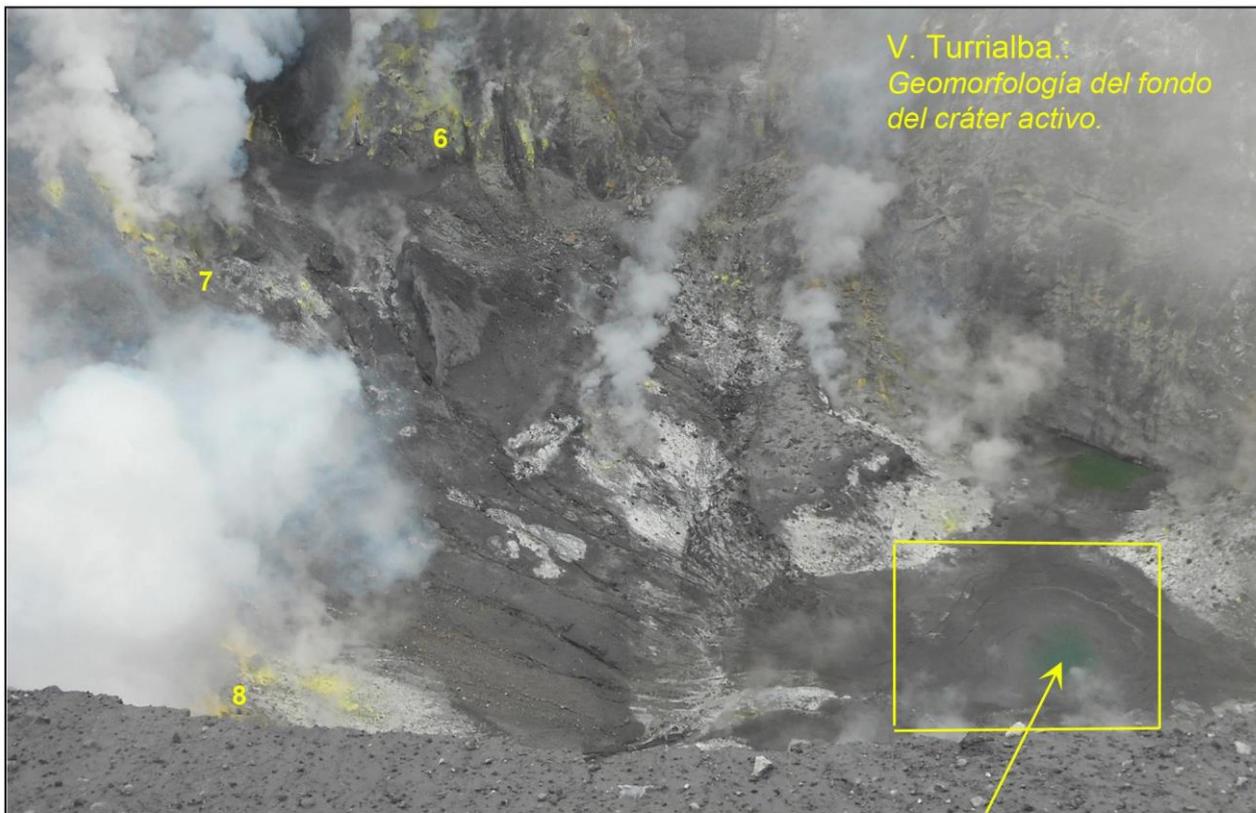
Fig. 1. Panorámica del fondo del cráter activo.

La boca, que hasta ahora ha sido el centro de actividad eruptiva durante un año se muestra ocupada por un pequeño lago (en forma de 8) de no más de un metro de profundidad. La actividad erosiva copiosa ha acumulado sedimentos de todo tamaño en el fondo; de los cuales los finos sobresalen y forman una especie de pasta que sella la cavidad principal. Al menos 6 focos fumarólicos se observan en esta foto entre los que destacan 3 al final de este informe. Por el desarrollo de columnas altas de vapor y gas se puede inferir alta presión y alta temperatura ya que de estas se desprende un fuerte sonido de turbina. Por la noche todavía se observan algunas grietas incandescentes.

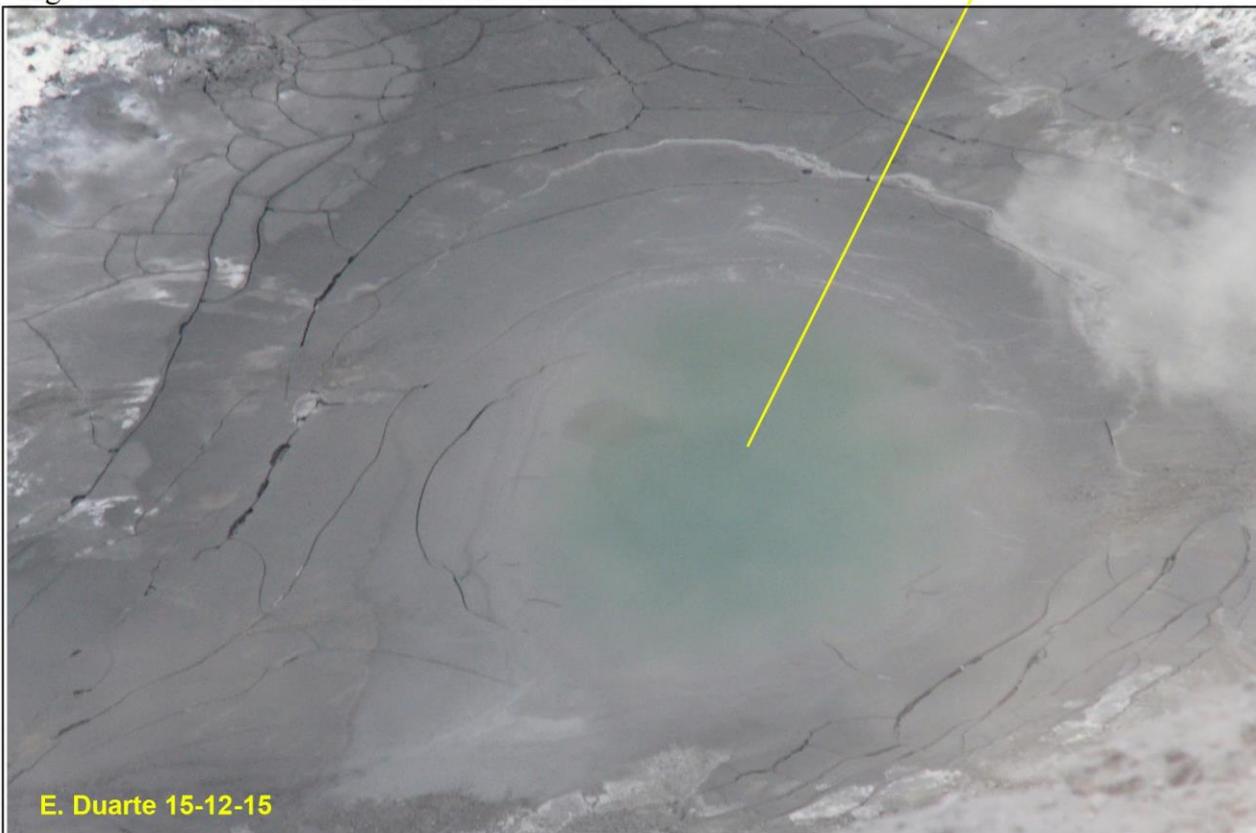
Fig. 2. Sección más amplia del lago (30x30m aprox.) mostrando grietas concéntricas.

En la fig. 2. Se observa el detalle de las grietas concéntricas, alrededor del principal cuerpo de agua, y que insinúan el rápido avance de la disecación debido a evaporación por altas temperaturas en ese sector. El color verde oscuro observado pareciera ser indicador de poca actividad gaseosa debajo del lago.

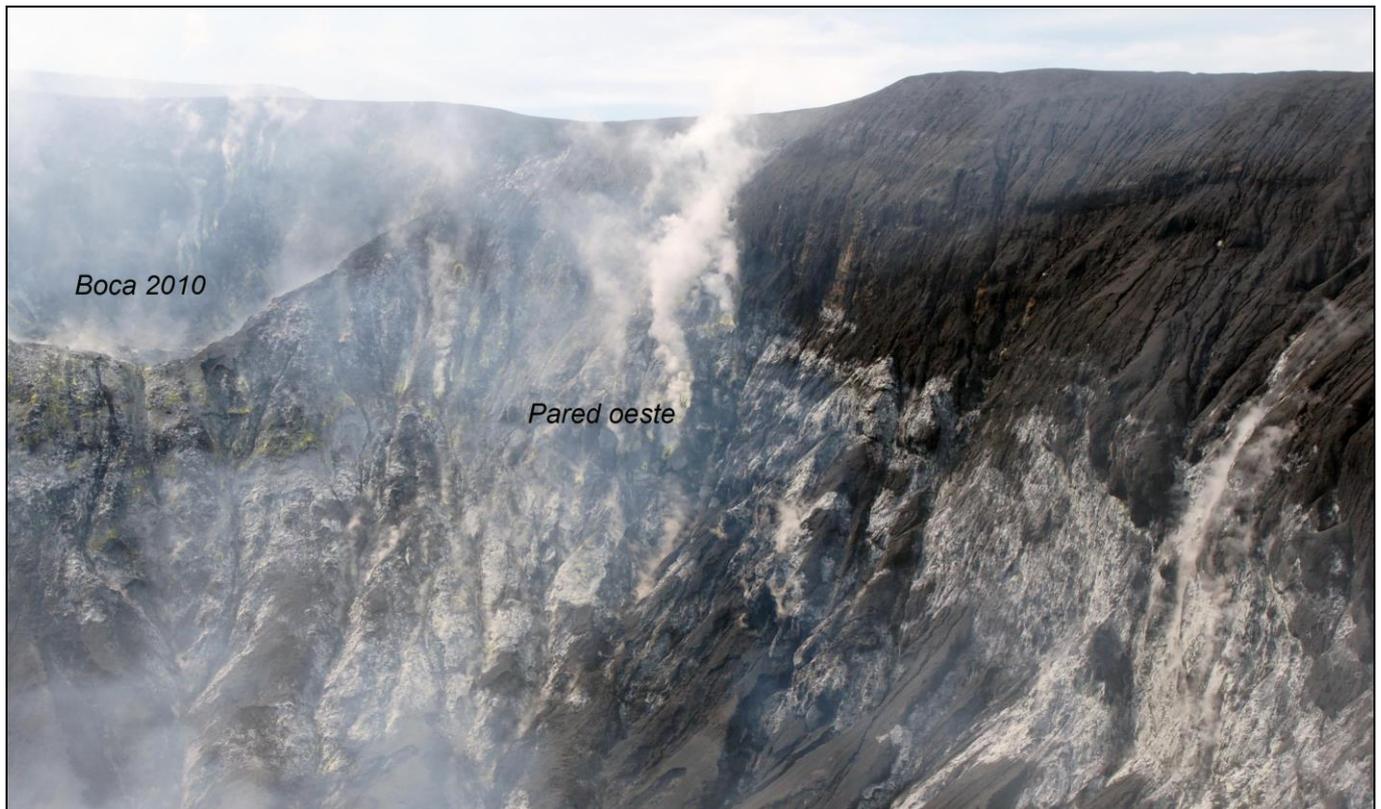
El recorrido continúa por la empinada ladera oeste donde se observa una banda blanca de materiales visiblemente alterados por la actividad fumarólica de años recientes. El horizonte de esta banda porosa coincide, no solo con la altura y posición de la boca formada en el 2010, sino con la banda de salidas fumarólicas que se observan en los flancos externos (al NW y sur) del volcán. Fig. 3.

Fig. 3. Sección interna de la pared oeste. Por la parte externa de esta pared se observa una banda similar.

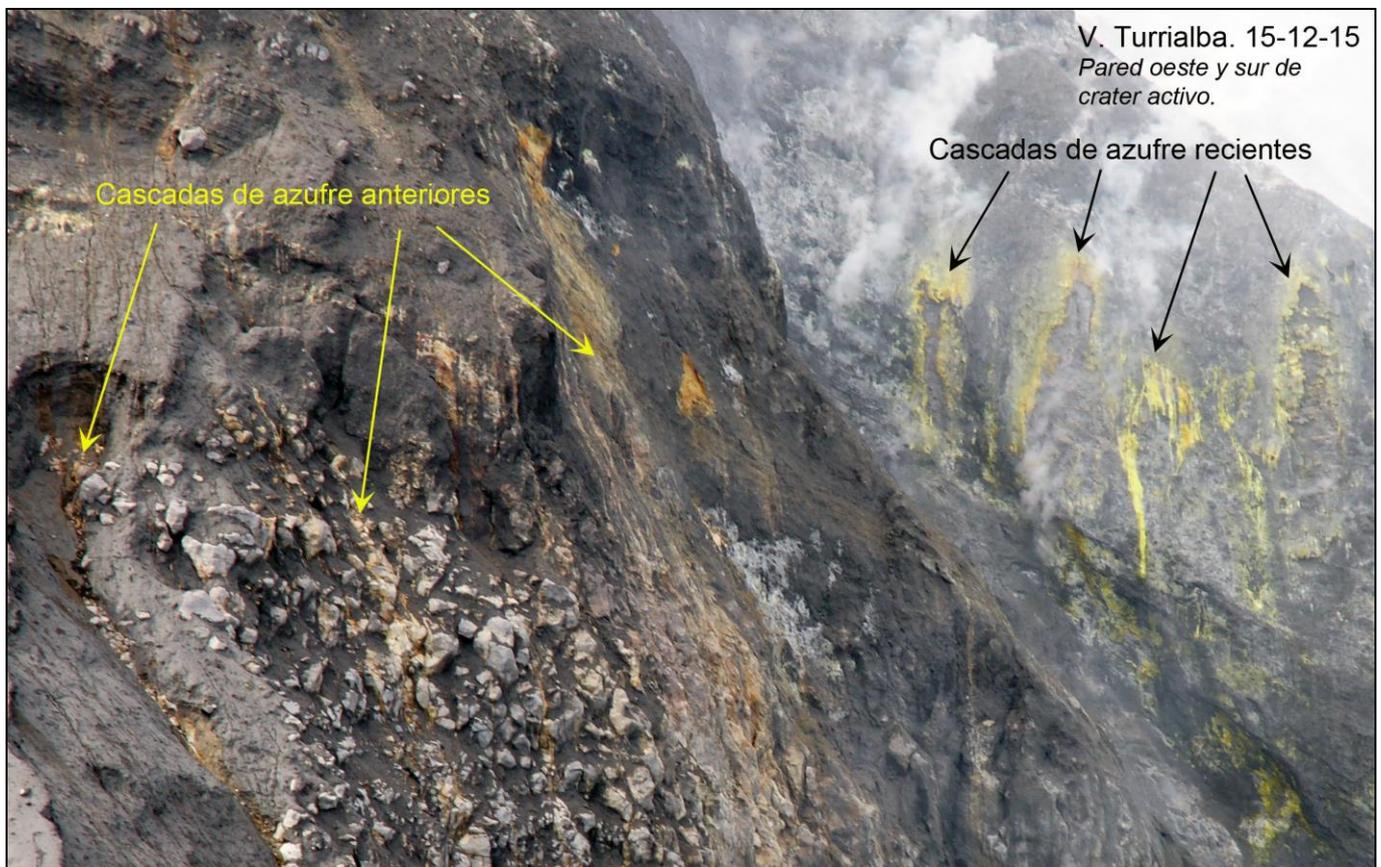
Otro hallazgo importante en esta visita es la documentación de pequeñas coladas de azufre (en forma de cascadas) de al menos 2 momentos distintos durante un año de intensa actividad. En el sector sureste se ubican algunas cortinas de ese material ya visiblemente alterado y erosionado con un color naranja o rojizo. Más hacia el SW del mismo cráter se observan cascadas frescas que durante el día de la visita se mostraban en formación. En promedio la longitud de estas cascadas oscilan entre 8 y 12 m y reflejan una intensa actividad de gases transitando por las paredes. Fig. 4

Fig. 4. Secciones de las paredes superiores del cráter activo mostrando coladas de azufre.

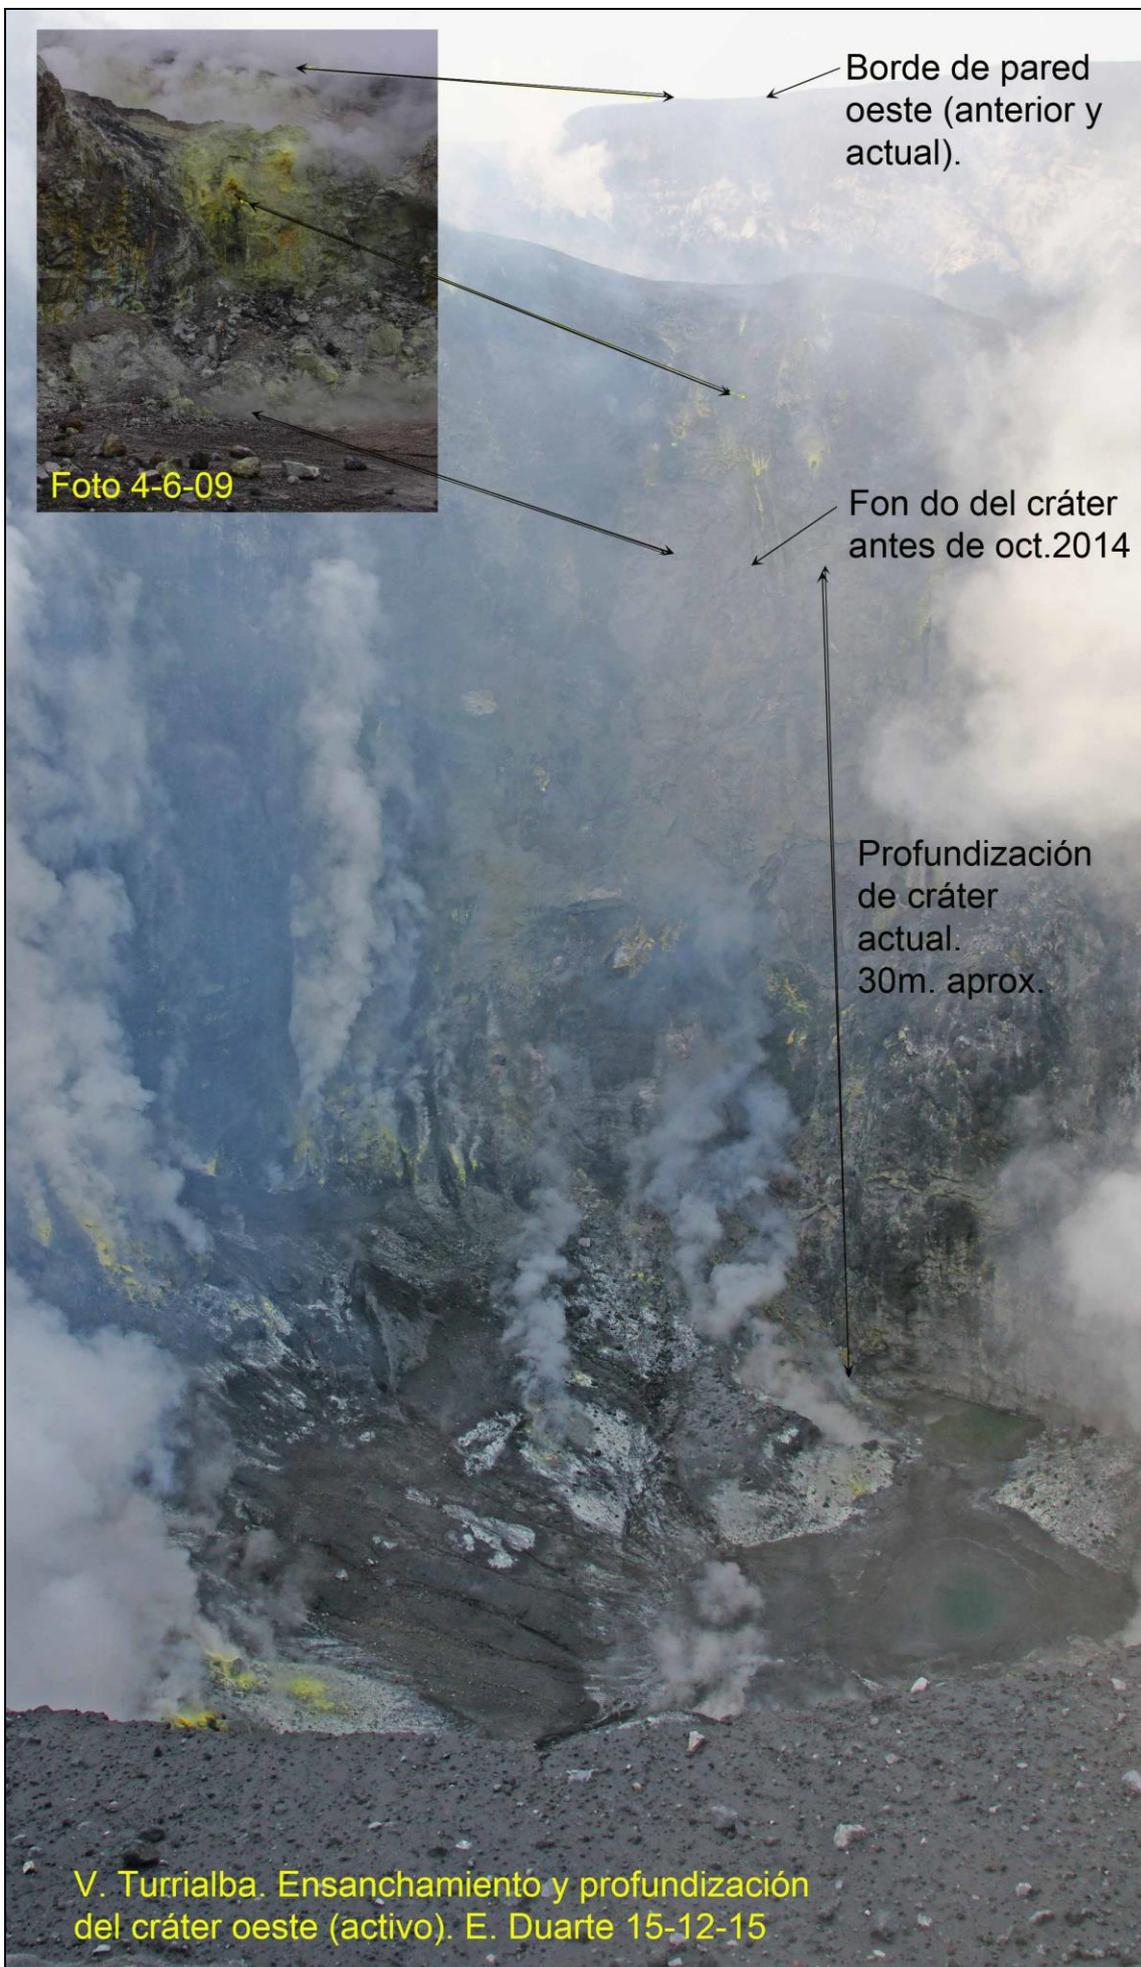
La Fig. 5. tiene la finalidad de mostrar la escala de los cambios recientes, en ese cráter activo. La foto del recuadro (tomada en junio del 2009) es comparativa con la pared oeste, ahora ensanchada. El área más amarilla, en ese mismo recuadro ahora esta erosionada y de color oscuro. Probablemente el sector se cayó por estremecimiento con las erupciones o con la incorporación a erupciones importantes del último año. Para fines de referencia notar la primera flecha (de abajo para arriba en el recuadro) que indica la posición aproximada donde se encontraba el fondo del cráter antes de la actividad de octubre 2014. El fondo del cráter activo ahora se encuentra al menos 30m más profundo y visiblemente ensanchado. Esto quiere decir que el “tapón” evacuado por las erupciones repetidas tenía un espesor de al menos 30 m y estaba formado por materiales acumulados ahí por 148 años. Esos materiales preexistentes, tenían una naturaleza heterogénea que varía desde bloques inmensos de varios metros de diámetro hasta una matriz formada principalmente de sedimentos finos y superfinos que ahora se encuentran dispersos en los alrededores del volcán y principalmente en la gran caldera volcánica; hacia el este. Un significativo volumen de esos materiales ahora rellena rápidamente el cráter central, distante a pocas docenas de metros de este cráter oeste en mención.

Al fondo atrás (hacia el oeste) se observa el horizonte del borde oeste (detalles en fig. 3) que contiene la banda blanca de alteración térmica y química. En el primer plano se observa la parte superior de la terraza este, que coincide con la posición aproximada del piso anterior del cráter (antes de octubre 2014). Si antes el descenso al fondo del cráter se podía hacer rápidamente sin mayor dificultad ahora se requiere equipo de rapel y cuerdas para llegar al profundo fondo allí formado. Fig. 5

Fig. 5. Vista comparativa del fondo del cráter respecto a la vista en junio 2009.

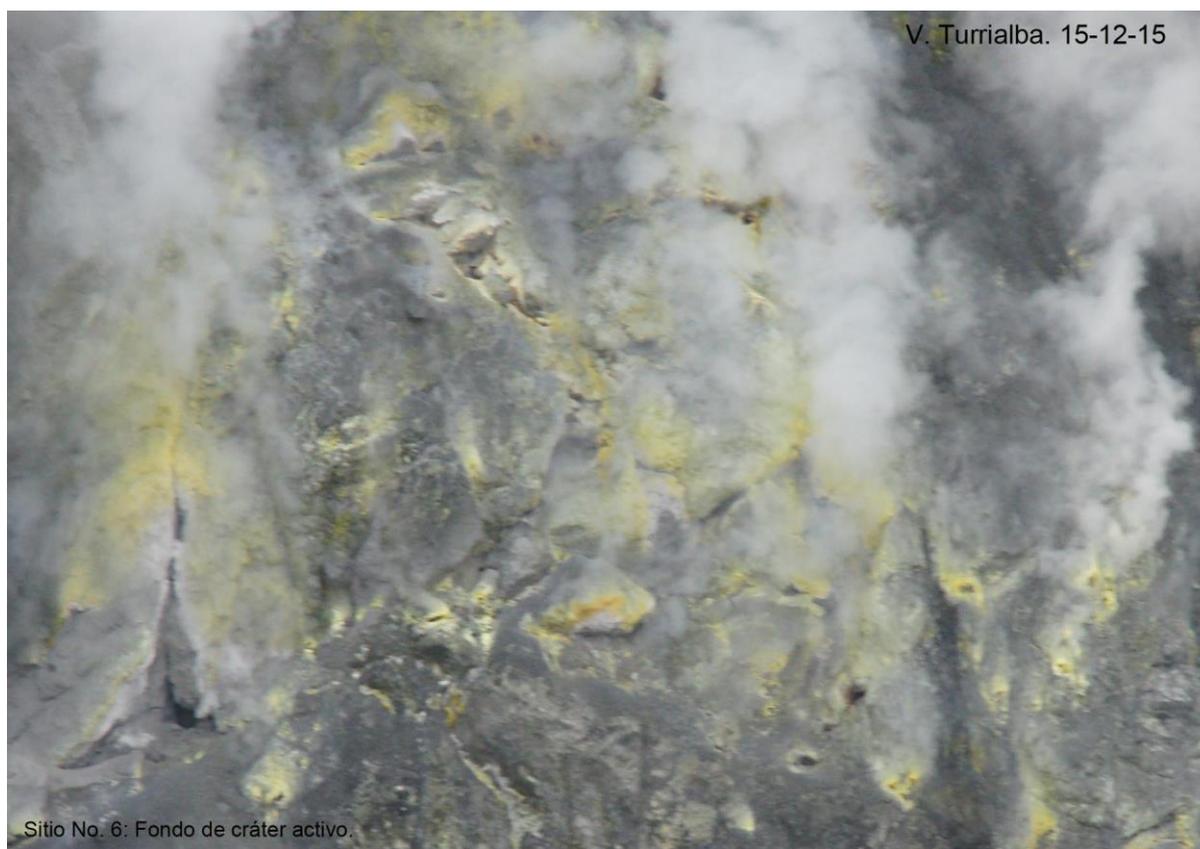
continuación se presentan al menos 3 de las más relevantes; por su tamaño, actividad y energía. Los puntos 6 y 7 muestran abundante producción de azufre y múltiples orificios donde circulan gases y vapores que no pueden ascender por debajo del lago efímero. Fig. 6

Fig. 6. Nodo fumarólico ubicado al SW del cráter activo.

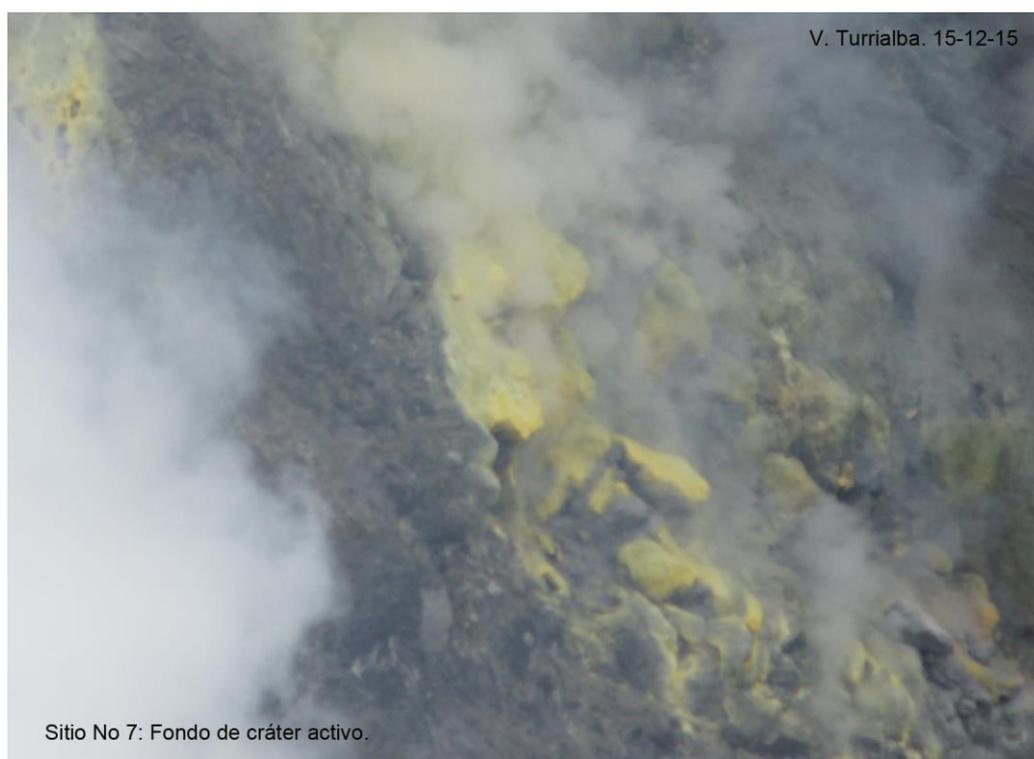
El punto 7 también muestra varios orificios por donde se despiden sendas fumarolas de color grisáceo. Fig. 7

Fig. 7. Sitio de fumarolas al sur del fondo.

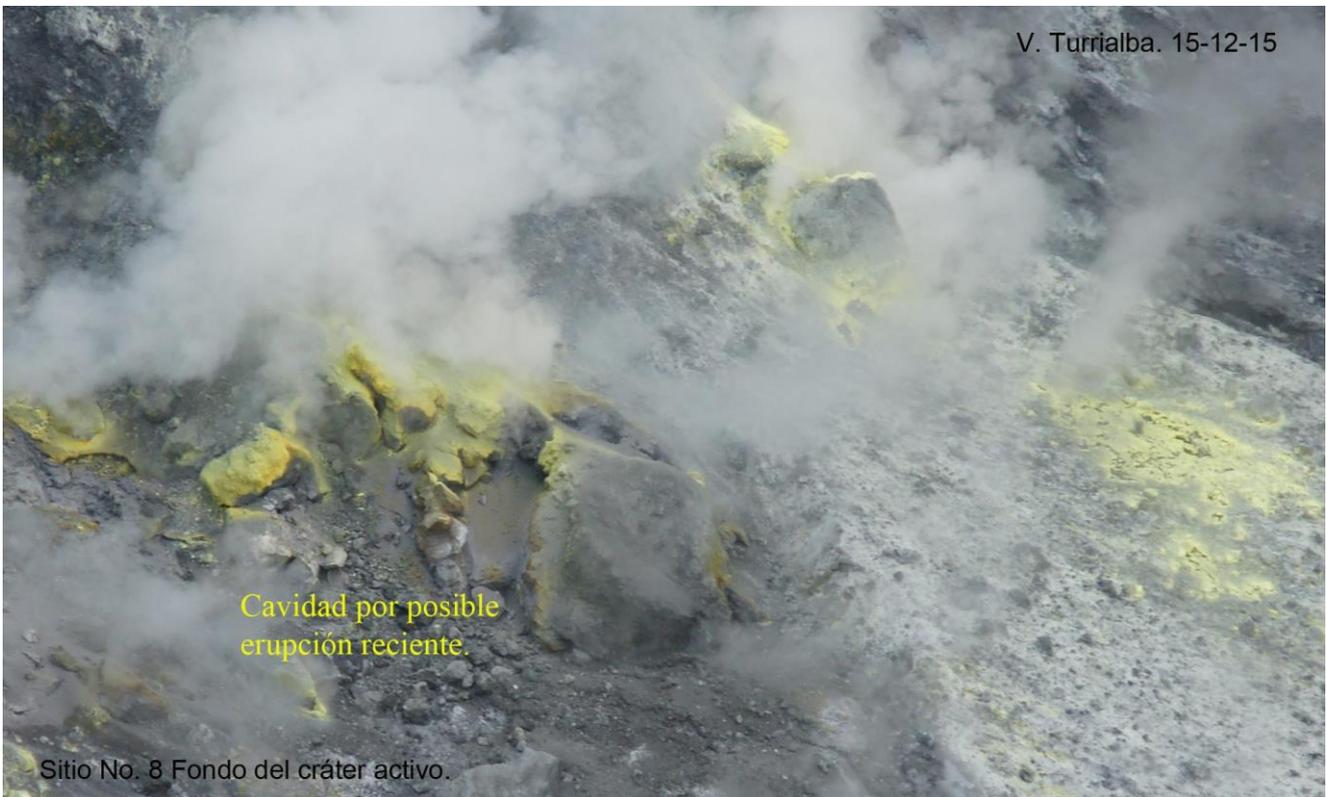
Un hallazgo singular en este punto 8 es la formación de una pequeña cavidad o cráter de explosión reciente. Aunque el área involucrada en este evento es muy pequeña (aprox. 5x5m) indicaría que otros sectores del fondo del cráter son capaces de producir alguna descompresión brusca en forma de pequeñas erupciones. Fig. 8

Fig. 8. Vista general del fondo, y alrededores, del cráter activo.
