Observatorio Vulcanológico y Sismológico de Costa Rica.

Algunas Observaciones en el volcán Poás: 16 de diciembre de 2015.

(Reporte de campo).

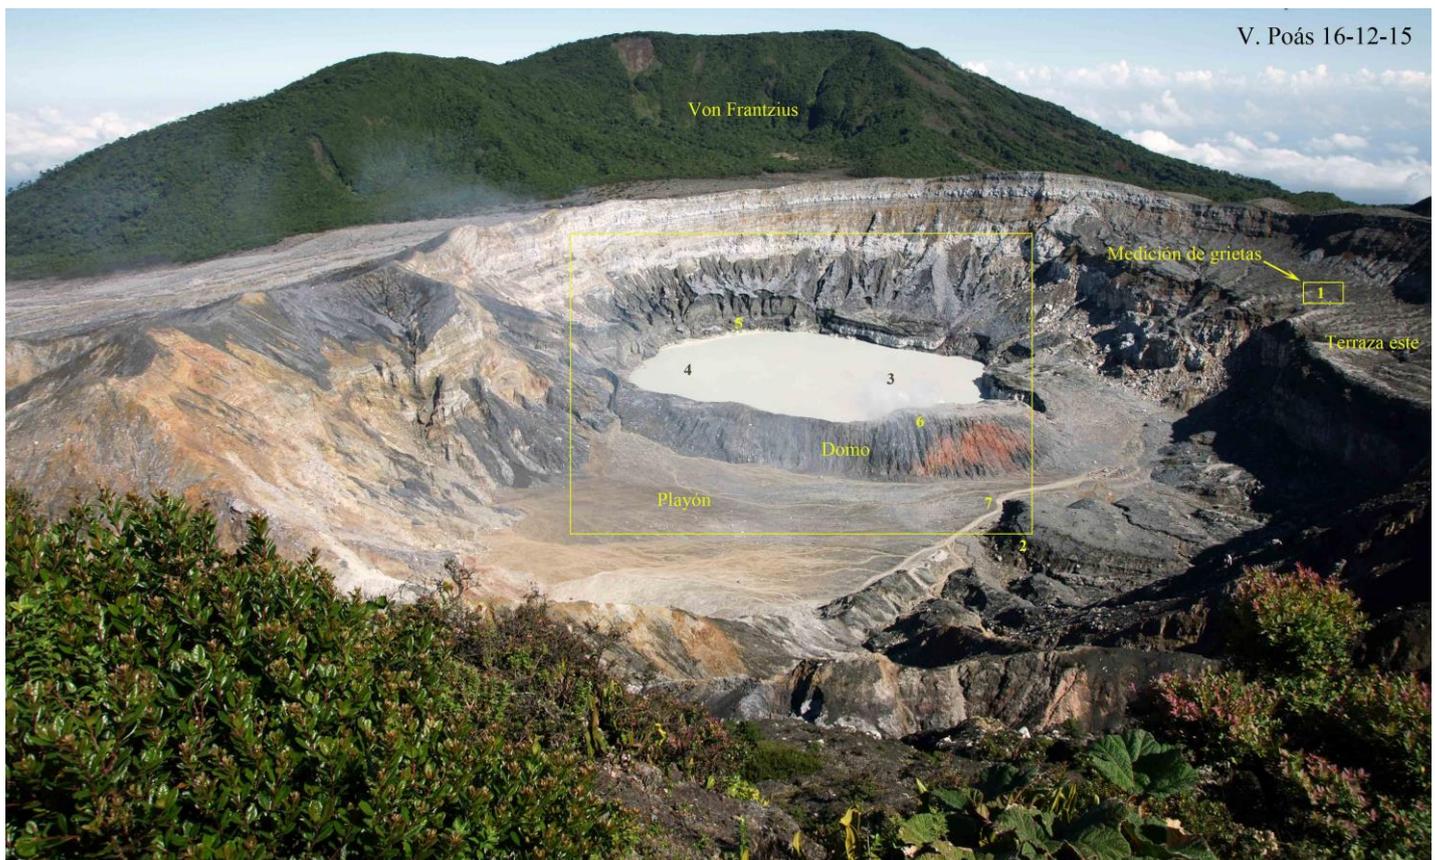
Fig. 0. Panorámica de la cavidad cratérica mostrando, en modo ascendente, los sitios visitados.

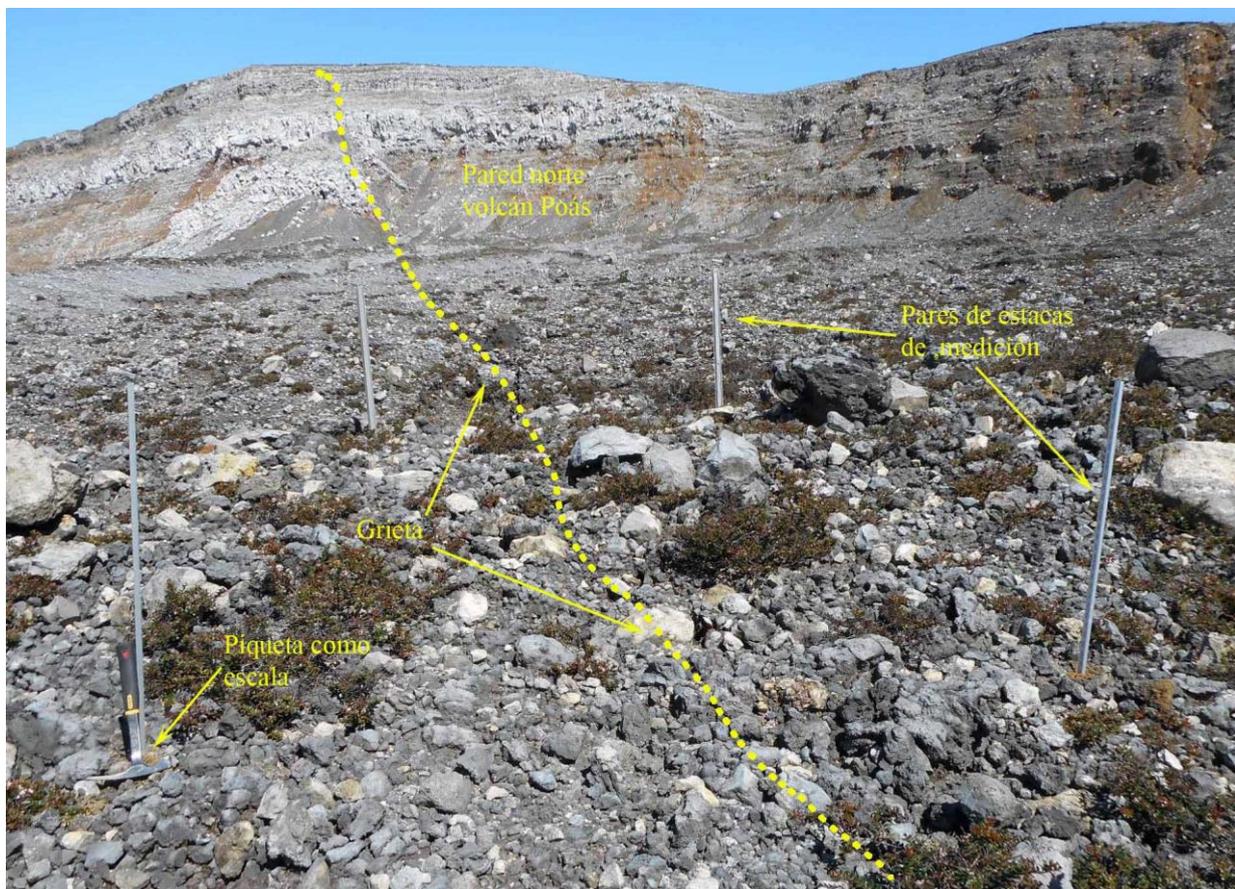
La primera parada se ubica en la terraza intermedia, al este del lago caliente y contiene 2 juegos de estacas ubicadas ahí para medir el ensanchamiento de grietas que se expresaron desde el año 99. En el pasado hubo hasta 3 módulos de medición pero a partir de los agrietamientos y deslizamientos ocurridos en enero de 2009 (con el terremoto de Cinchona) uno de tales puntos de medición colapsó. En años recientes los cambios en el sector son insignificantes comparados con otros registrados entre el año 99 y el 2007. Las estacas que se muestran actualmente son de aluminio para reducir la intensa corrosión que provocan los gases volcánicos en el sector. Fig. 1.

Fig. 1. Muestra de un módulo de medición en la terraza intermedia del volcán Poás.

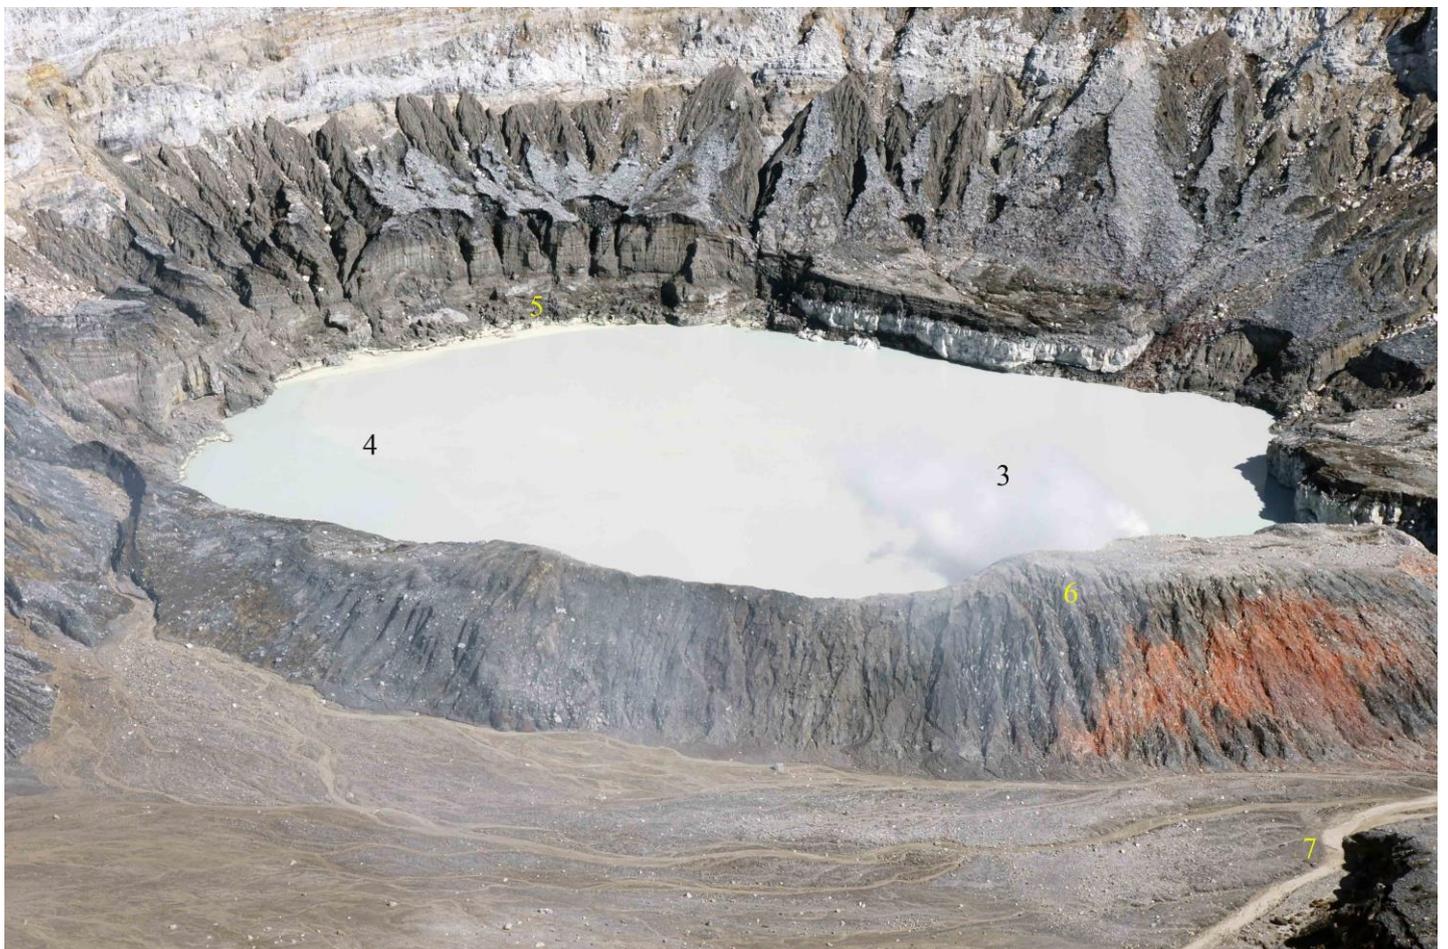
Las abundantes salidas de gas que se observaron años atrás en la base de la pared este no se observan más ahí. De hecho la actividad en el lago y el domo ha disminuido significativamente. Fig. 2.

Fig. 2. Recuadro conteniendo algunos otros detalles no visibles en la figura 0.

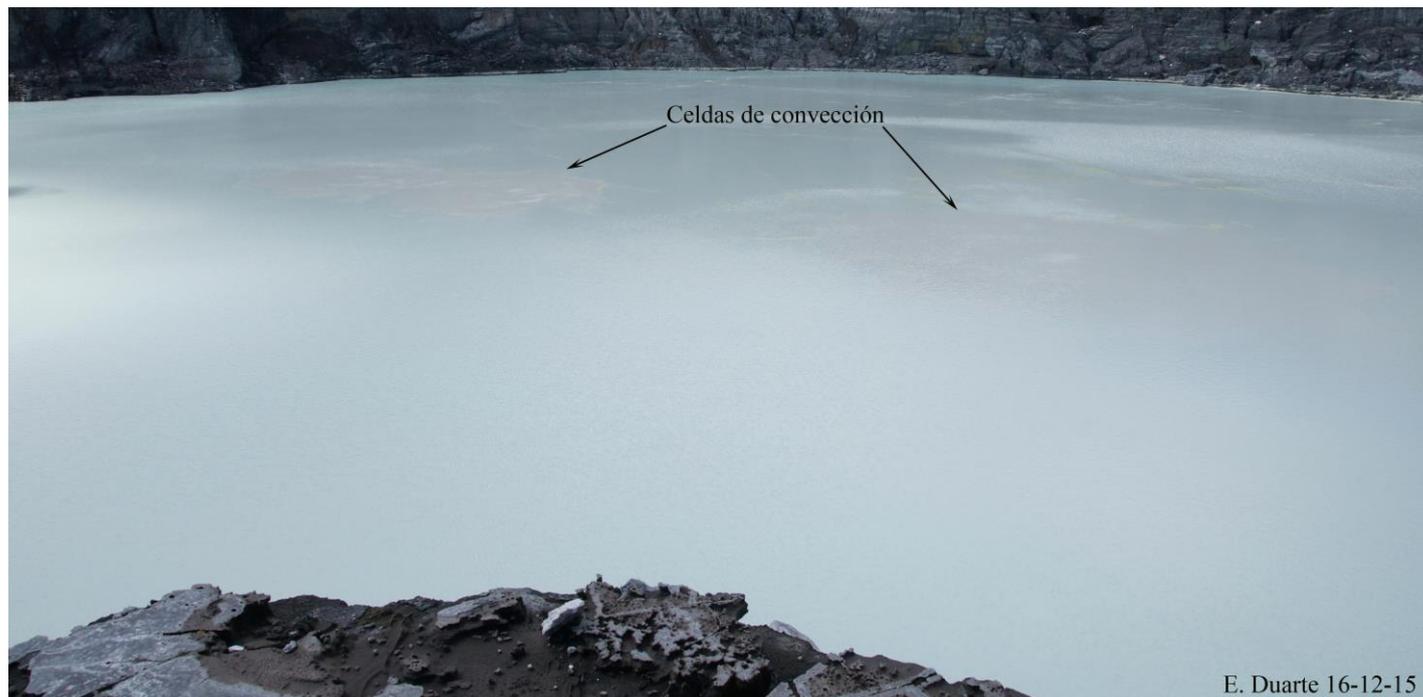
Contrario a otros años (2010 al 2012) la actividad freática ha desaparecido. Actualmente solo se observan celdas de convección con salidas modestas de gas en el centro del lago. Tampoco se nota abundancia de sólidos disueltos en la columna de agua comparado con los años mencionados. De hecho el color celeste claro y verde turquesa registrado en visitas recientes reflejan mayor quietud de las fumarolas subacuáticas que usualmente mezclan el lago. Fig. 3.

Fig. 3. Vista de las 2 celdas de convección observadas durante esta visita.

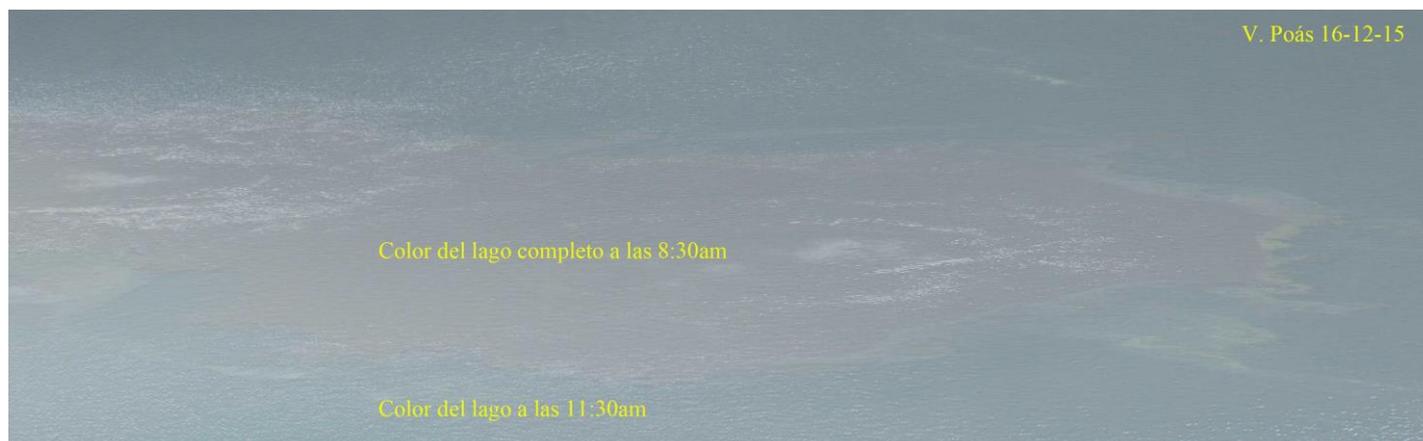
A pesar de la disminución de la actividad tipo géiser, en los meses recientes las modestas celdas de convección tienen capacidad para “teñir” el lago en pocas horas. Del mismo modo los sedimentos mezclados rápidamente descienden hasta el fondo para aclarar el lago en cuestión de pocas horas. Durante la visita a la hora del ingreso se notó un lago totalmente oscurecido (café claro) y al filo del mediodía ya el espejo completo de agua, había recuperado su clásico color celeste claro. Fig. 4.

Fig. 4. Color comparativo de los colores del lago durante la visita. Las manchas amarillas a la derecha corresponden a esférulas de azufre que flotaban hacia la orilla norte.

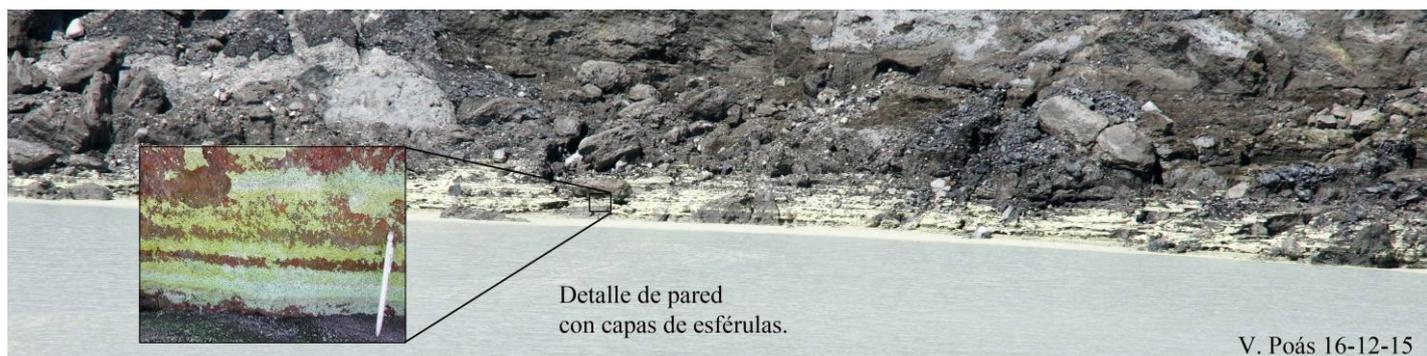
El movimiento de las esférulas en la dirección de la corriente (al norte en este caso) ha formado un horizonte de más de 2m de altura en la orilla norte. Esta costra presenta un color amarillo brillante cuando recién es llevada a superficie por la actividad convectiva para volverse pálida en pocos días de estar expuesta a los elementos atmosféricos. La acumulación que se muestra en la figura 5 se extiende por unos 200 m de la orilla norte y se documentaron paquetes de esférulas de hasta 25cms de espesor. Fig. 5.

En el pasado se han documentado acumulaciones similares de estos depósitos y se asocian a la intensa actividad de formación y liberación de azufre nativo en el fondo del lago; debajo de los sedimentos más voluminosos y en las salidas de los conductos abiertos de fumarolas subacuáticas.

Fig. 5. Panorámica de la pared norte mostrando la extensa orilla cubierta por capas amarillentas de azufre.

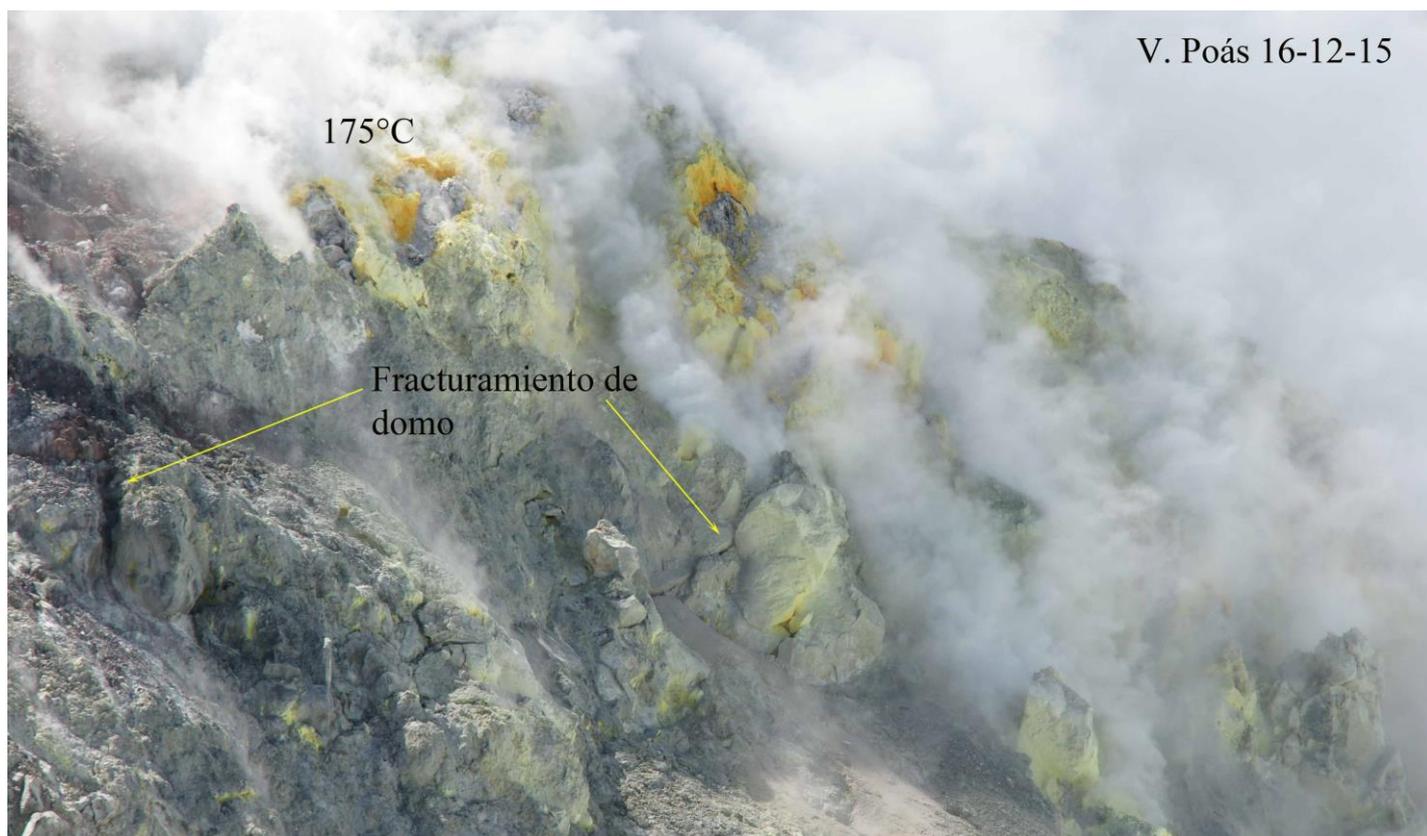
La parada 6 corresponde a la cara norte del domo; donde actualmente se concentra la salida más abundante de gas y vapor. Esta estructura, emplazada ahí a mitad de los 50's, sirve de filtro para gases de alta presión y temperatura que migran desde las capas internas del volcán. Actualmente tiene temperaturas hasta de 175°C aunque en años anteriores hubo temperaturas arriba de 800°C. Por la acción de altas temperaturas, alta presión y desgaste químico; los materiales líticos que lo componen se deterioran y ocurre subsidencia, deslizamientos y apertura de nuevas grietas. En la vecindad del lago tales grietas son capaces de tramitar agua lo que las convierte en literales géiser de agua caliente.

En años recientes se ha documentado pérdida importante de volumen de este domo por detonaciones freáticas, por deslizamientos que van al lago y por hundimientos provocados por fumarolas energéticas formadas en su seno.

Fig. 6. Panorámica del domo con algunas grietas; usuales en toda la estructura.

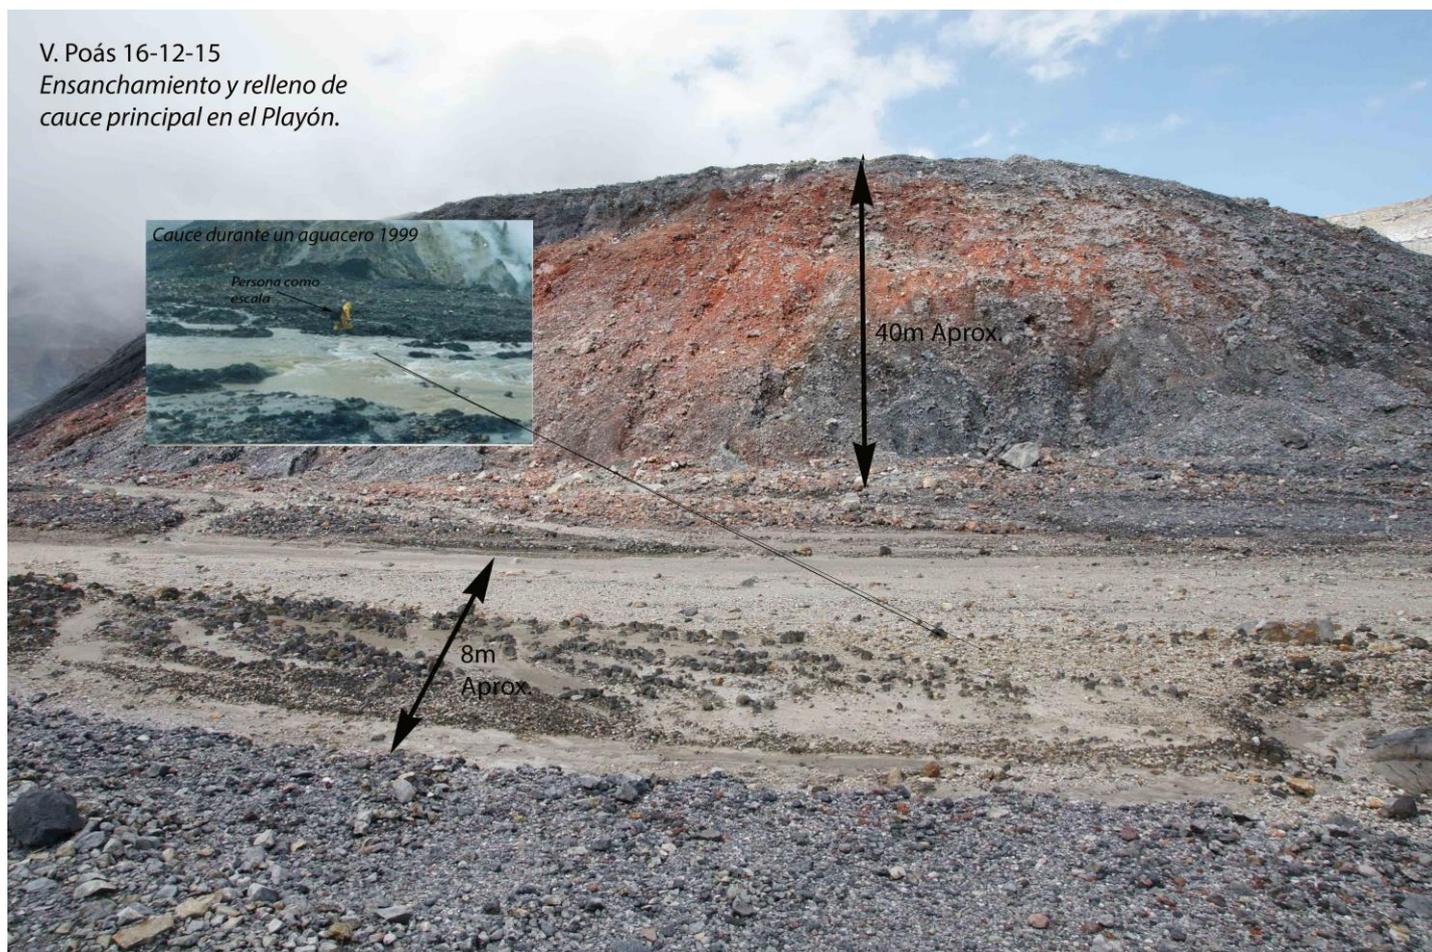
Por el contrario la cara sur del domo (la que se presenta como un muro rojizo visto desde el mirador) se muestra menos fracturado y sin salidas de gas o vapor. Más bien en su zona plana al sur (área conocida como el Playón) se nota el efecto de múltiples erupciones que han aportado materiales de distinto tamaño. Tales materiales, aunados a abundantes materiales deslizados en el terremoto de Cinchona, han generado la colmatación en el piso de ese lugar. Para fines comparativos se inserta una foto tomada en el año 99 cuando el "cauce" podía llegar a una profundidad de hasta 80cms.

Actualmente esa estructura se encuentra rellena por lo que lluvias fuertes eventualmente arrastrarían esos materiales hasta el fondo del lago caliente.

Fig. 7. Cauce del drenaje del Playón con sedimentos abundantes. La foto inserta es comparativa con otra visita en un día lluvioso. Note el caudal importante y la profundidad comparado con la persona en la escala.
