Deslizamientos al oeste de la cima en el volcán Irazú.

(Basado en trabajo de campo del 8 de febrero de 2016)

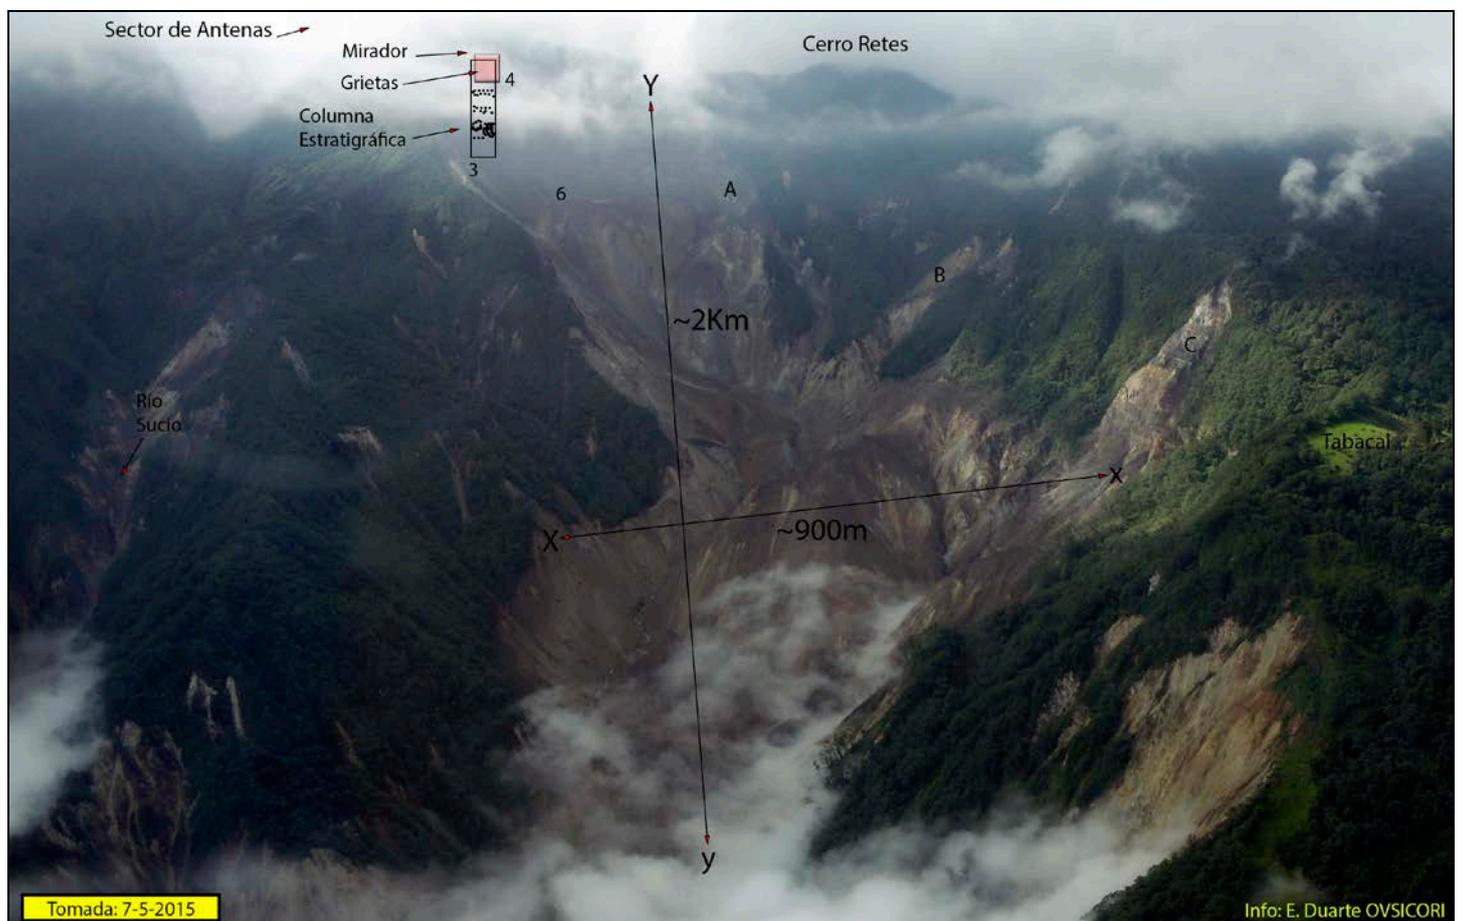
Fig. 0. Panorámica aérea (norte a sur) incluyendo a varios afluentes del Rio Sucio.

El sector más afectado, totalmente despojado de vegetación, se ubica a unos 2,5 kms al oeste de la zona de visitación turística, en el volcán Irazú. Debido a las fuertes pendientes (20-30%), lluvias frecuentes y sustrato poco consolidado se producen pequeños colapsos de materiales; sobre todo a lo largo de los drenajes más profundos. Precisamente el sector visitado es drenado por afluentes importantes que aportan sus aguas al Rio Sucio; unos pocos kms abajo de la corona del deslizamiento. Asimismo el borde sur del sector en mención coincide con la divisoria continental de aguas, cuyas cuencas principales son; por el norte la del Rio Sucio y por el sur la del Rio Reventado. Justamente desde el mirador solo se logra ver una porción de la falda completamente deslizada (que no se aprecia en la figura 0 debido a la nubosidad, al centro arriba).

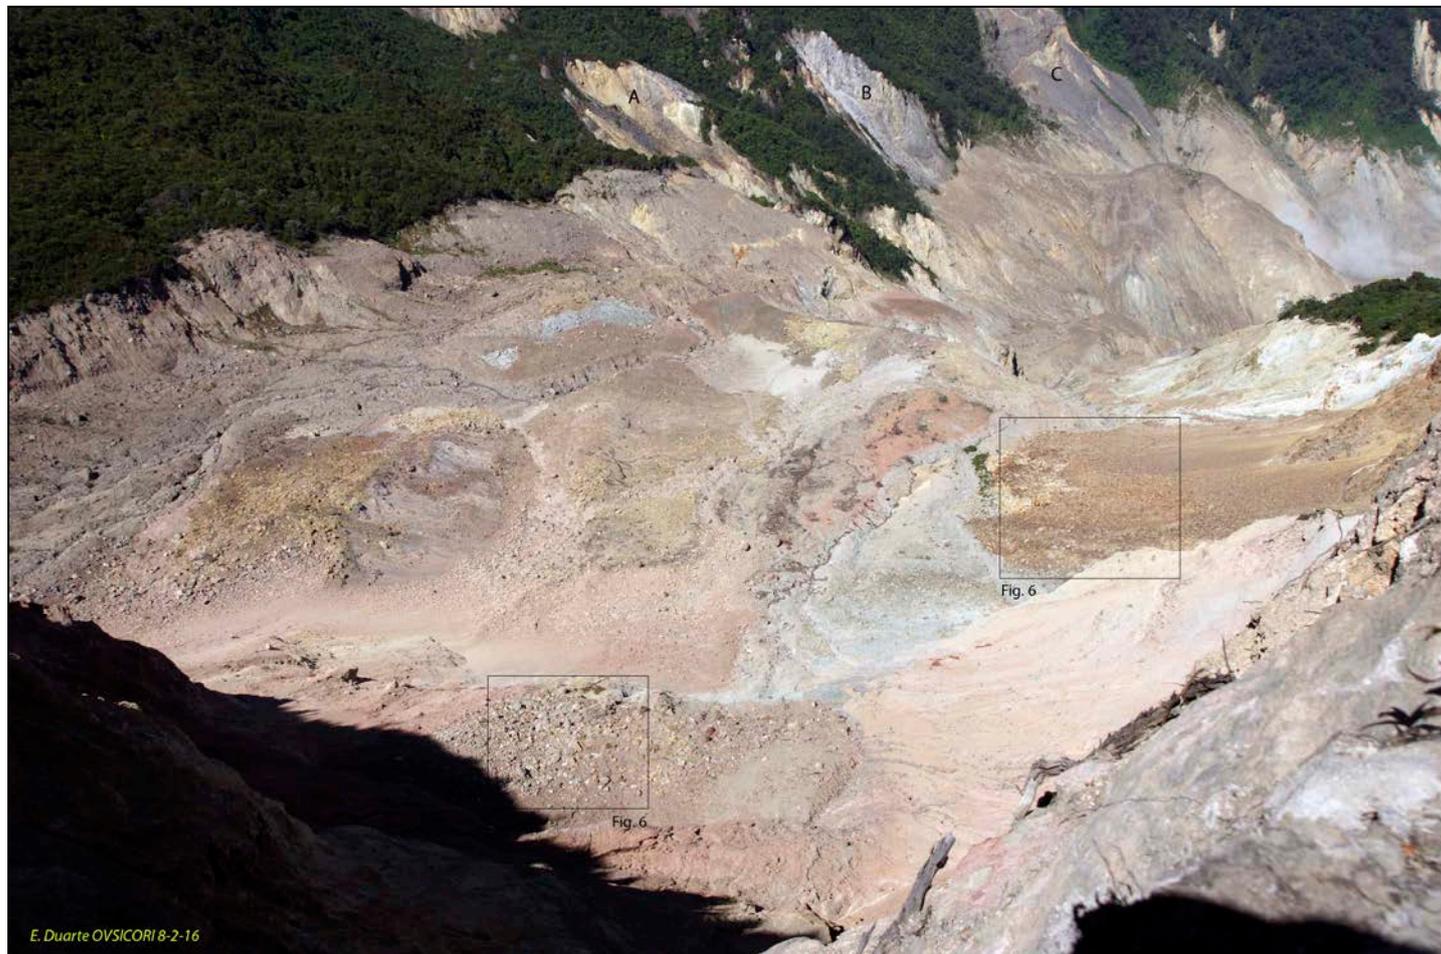
En la figura 1 se puede observar la gran variedad de colores en los materiales aportados por diferentes estratos que dan un aspecto singular al paisaje. Parte de esa coloración se puede observar en la columna estratigráfica (2 figuras adelante) y proviene de suelos amarillentos, arcillas, cenizas negras y grises, líticos oxidados, tefras amarillentas, etc. Fig. 1. Precisamente es el intenso intemperismo (degradación de los materiales) el que explica la inestabilidad física de este macizo volcánico aunado a un complejo de fallas regionales con actividad conocida por décadas. De hecho, los eventos principales que desnudaron este sector coinciden con enjambres sísmicos; reportados por vecinos y registrados por estaciones sísmicas del OVSICORI-UNA.

Respecto a la granulometría de los materiales deslizados y emplazados en el fondo del sector que muestra la foto siguiente se debe indicar que varían desde superfinos hasta abanicos de bloques métricos con diversos grados de alteración. Comparado con otros volcanes e incluso con otro deslizamiento similar ocurrido en el año 94 (al norte del sector de cráteres en este volcán) los materiales movilizados son bastante más finos y mucho más deleznable por la aguda alteración física y química.

Fig. 1. Vista parcial del sector más visible; cercano al área de torres.

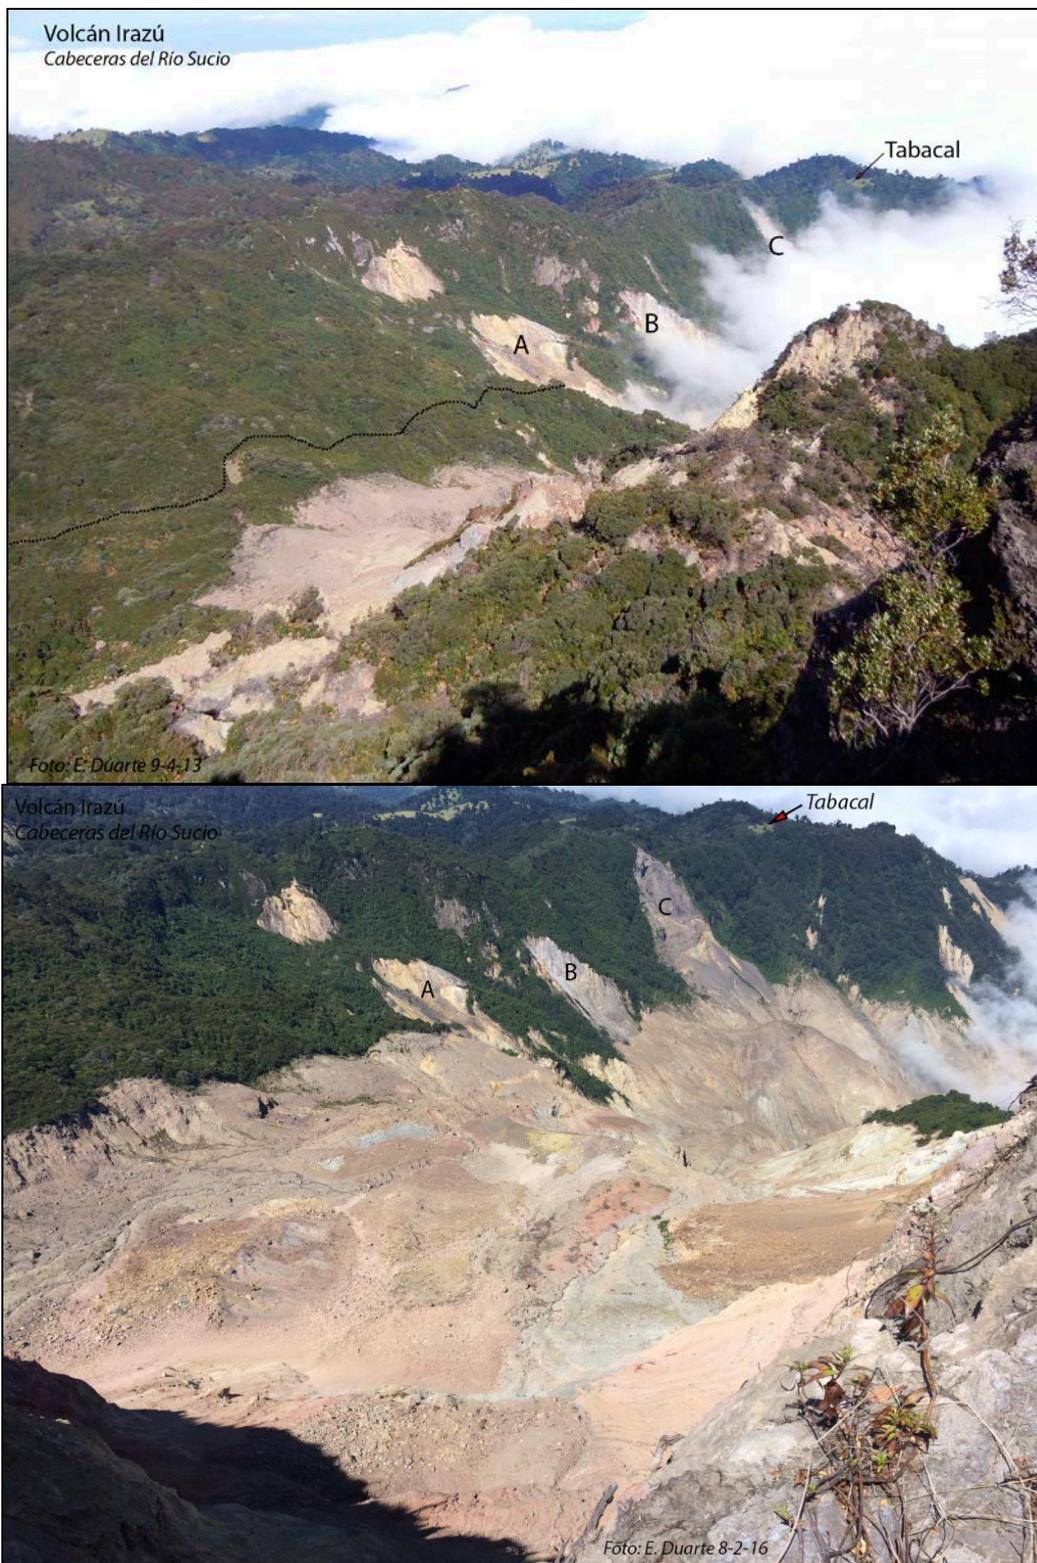
La figura 2 muestra un par comparativo del tercio sur del deslizamiento en mención. Se debe acotar que por décadas se pudo ver un bosque exuberante cubriendo la superficie; hasta recientemente cuando los megacolapsos cavaron el sector hasta en decenas de metros de sustrato. La pérdida de tal capa se nota con el allanado de pequeñas colinas que estaban allí hasta hace pocos años. Fig. 2. Tales materiales se han movido pendiente abajo provocando depósitos considerables en el piedemonte, al norte del volcán. Materiales de menor tamaño se han erosionado cambiando el color al Río Sucio en varias ocasiones como lo confirman reportes de vecinos y visitantes ubicados en la zona de Guápiles (unos 25 kms aguas abajo).

Fig. 2. Vista comparativa del sector más al sur del deslizamiento. Las siglas A, B y C muestran Cárcavas que se presentaban desde hace algunos años.

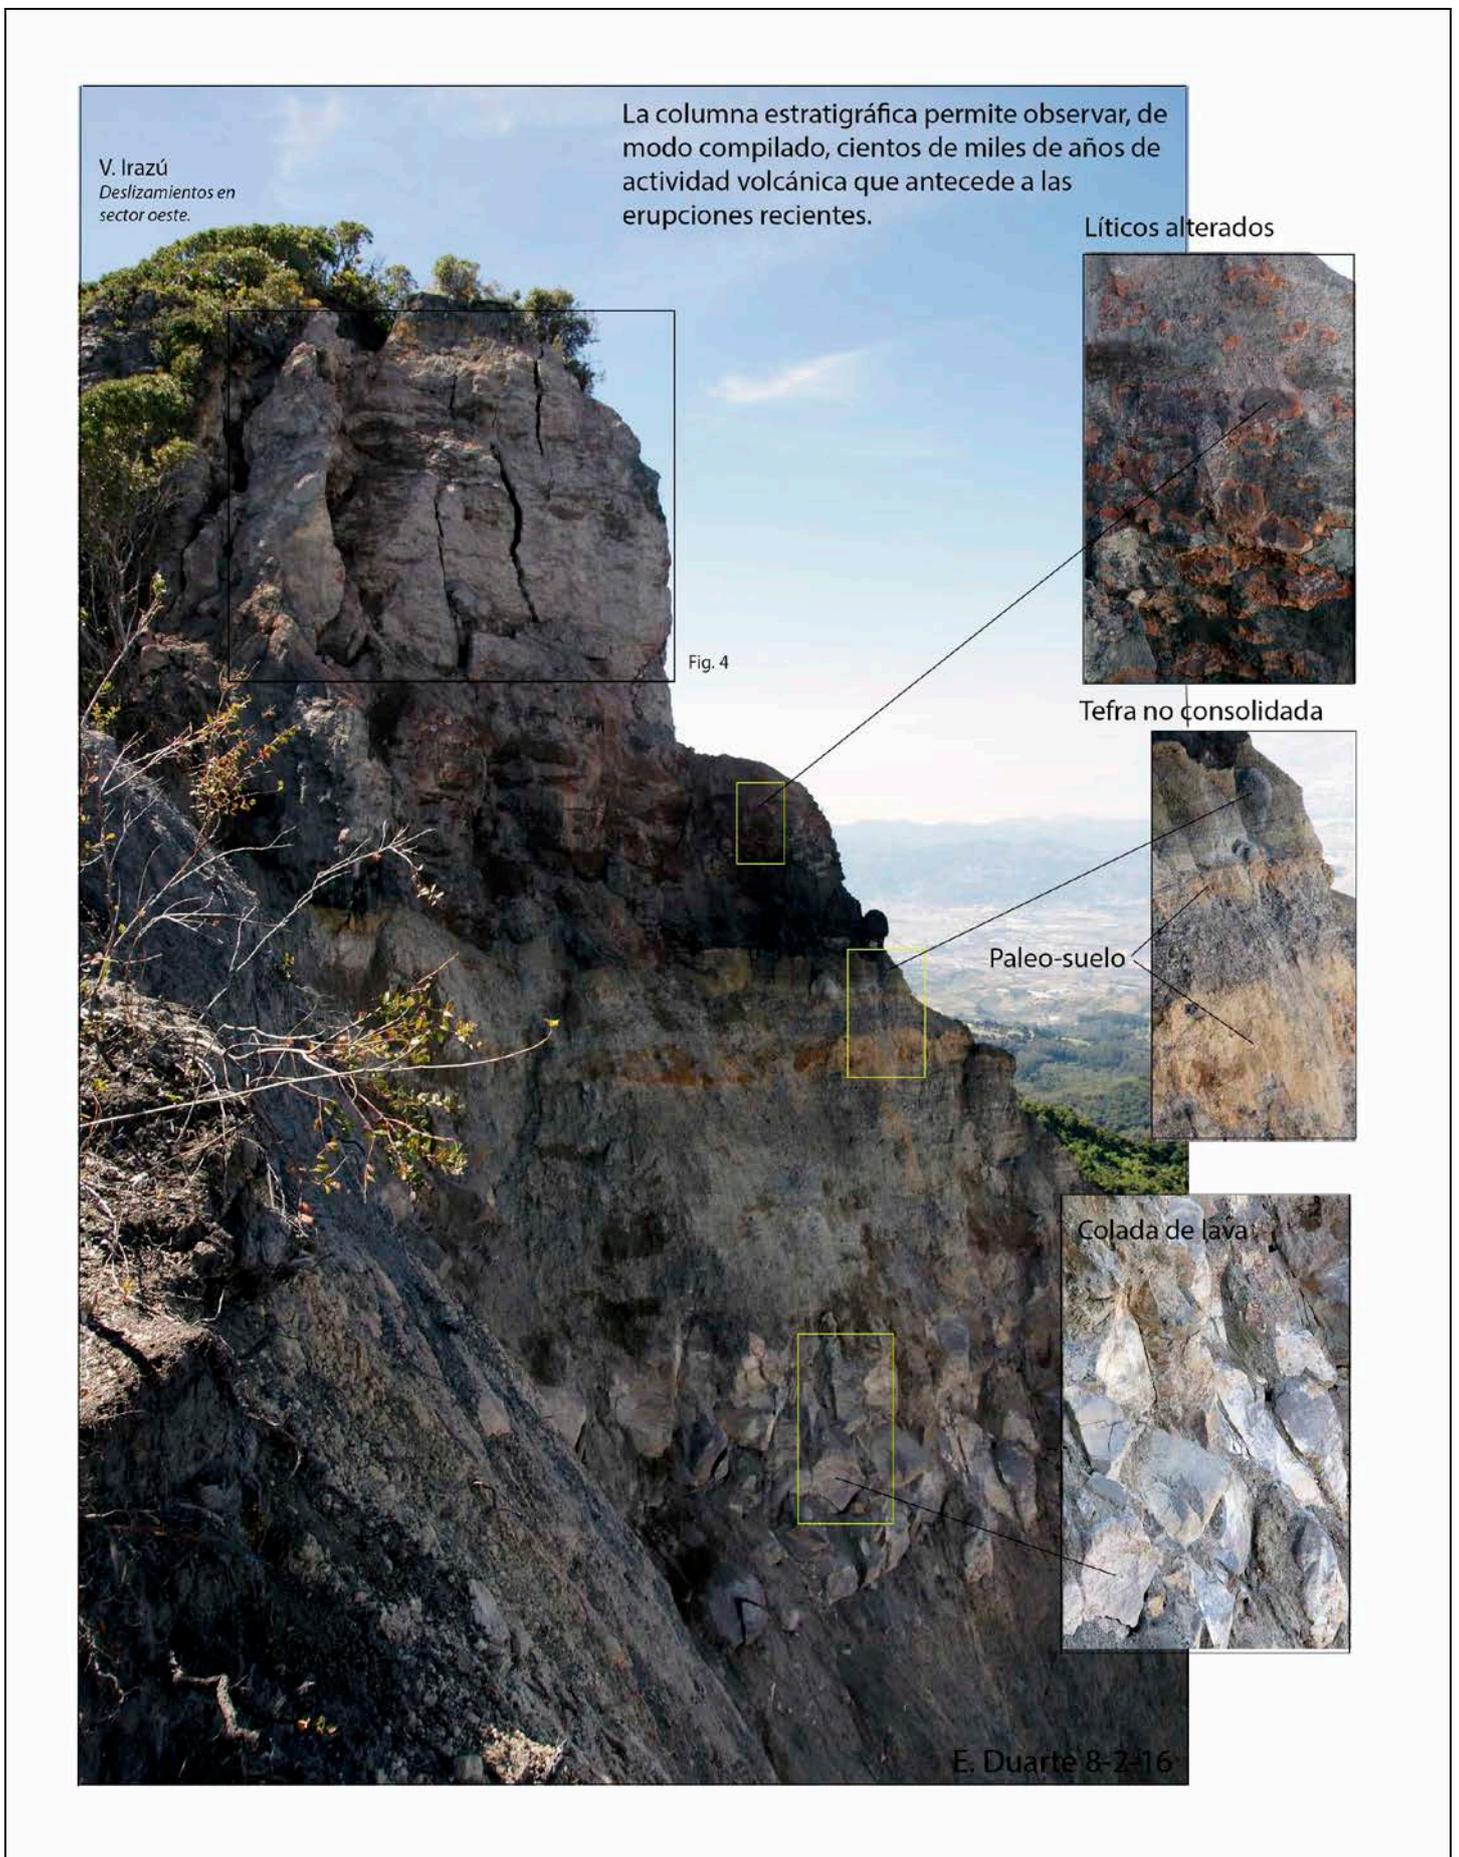
Características de la columna estratigráfica: Durante la visita se pudo documentar un corte vertical (debajo del mirador del cual se dominan sitios como Cerro Retes y Cerro Cabeza de Vaca) de unos 40m y que conforma la sección superior del macizo occidental. Fig. 3.

Los primeros 12m se detallan en la figura 4. El estrato siguiente, hacia abajo, muestra un depósito amplio (~3m) de piroclastos con un singular color negro en el núcleo y anaranjada en la corteza. Se nota una matriz áspera con aspecto de ceniza gruesa. Unos cuantos metros abajo destacan otras bandas que contienen lo que en apariencia es tefra no soldada subyacente por al menos 2 horizontes de suelos antiguos (en apariencia arcillosos).

Finalmente y como dando sustento a esta amplia columna de materiales se encuentra una colada de lava (5 a 6m) que se muestra profusamente fragmentada, aunque conserva segmentos líticos sanos.

Fig. 3. Sección superior de corte vertical ubicado en el sector más accesible del deslizamiento; ubicado a unos cientos de metros de las torres de comunicaciones al oeste del volcán Irazú.

Por lo inaccesible de la columna se debe planear trabajo de campo más sofisticado con el fin de hacer el muestreo respectivo y afinar detalles granulométricos y petrológicos correspondientes. Ese registro geológico de la actividad histórica y pre-histórica de la actividad volcánica constituye una valiosa pieza de información que se presenta como algo positivo derivado de los procesos descritos.

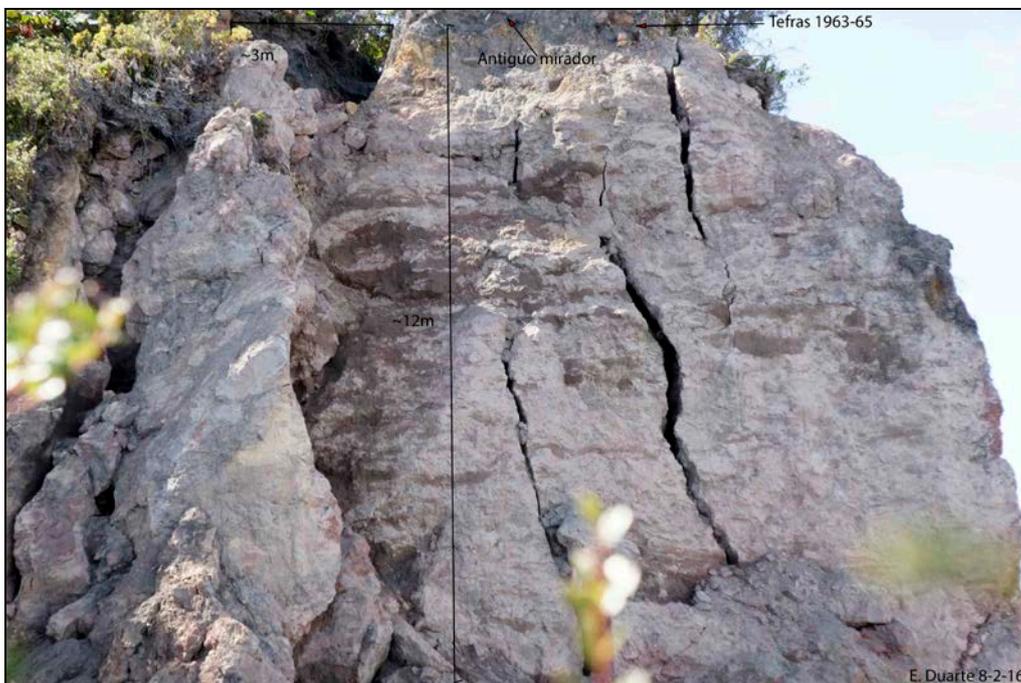
Los 12 m superiores, de la columna descrita antes, muestran materiales volcánicos no consolidados con un color rosáceo y una composición caótica de bloques, cenizas y finos; visiblemente alterados. Fig. 4. Lo que en otros tiempos fuera un mirador, aparentemente estable, es ahora un bloque colgante dispuesto a caer por el barranco cuando las lluvias arrecien o cuando la sismicidad se presente de nuevo.

Fig. 4. Bloque recogido a unos 50 m, pendientes abajo, del borde sur del cráter.

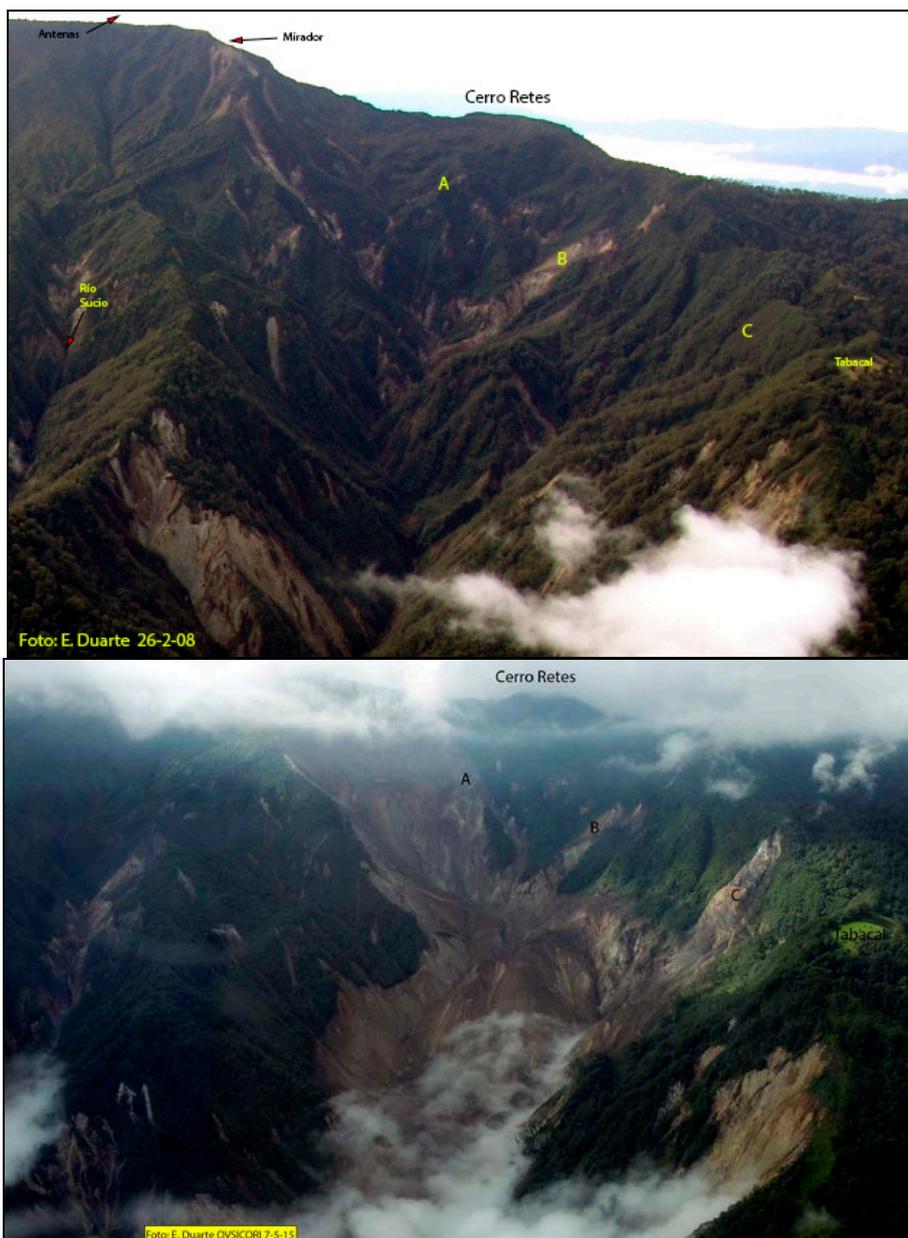
La figura siguiente compara 2 panorámicas aéreas tomadas con unos 7 años de distancia en el tiempo. En la foto de mayo de 2015 no se observa la continuación de la zona deslizada (centro, abajo) aunque el corredor de denudación continua, aguas abajo. Fig. 5.

Fig. 5. Vistas comparativas (de norte a sur) mostrando rápida degradación.

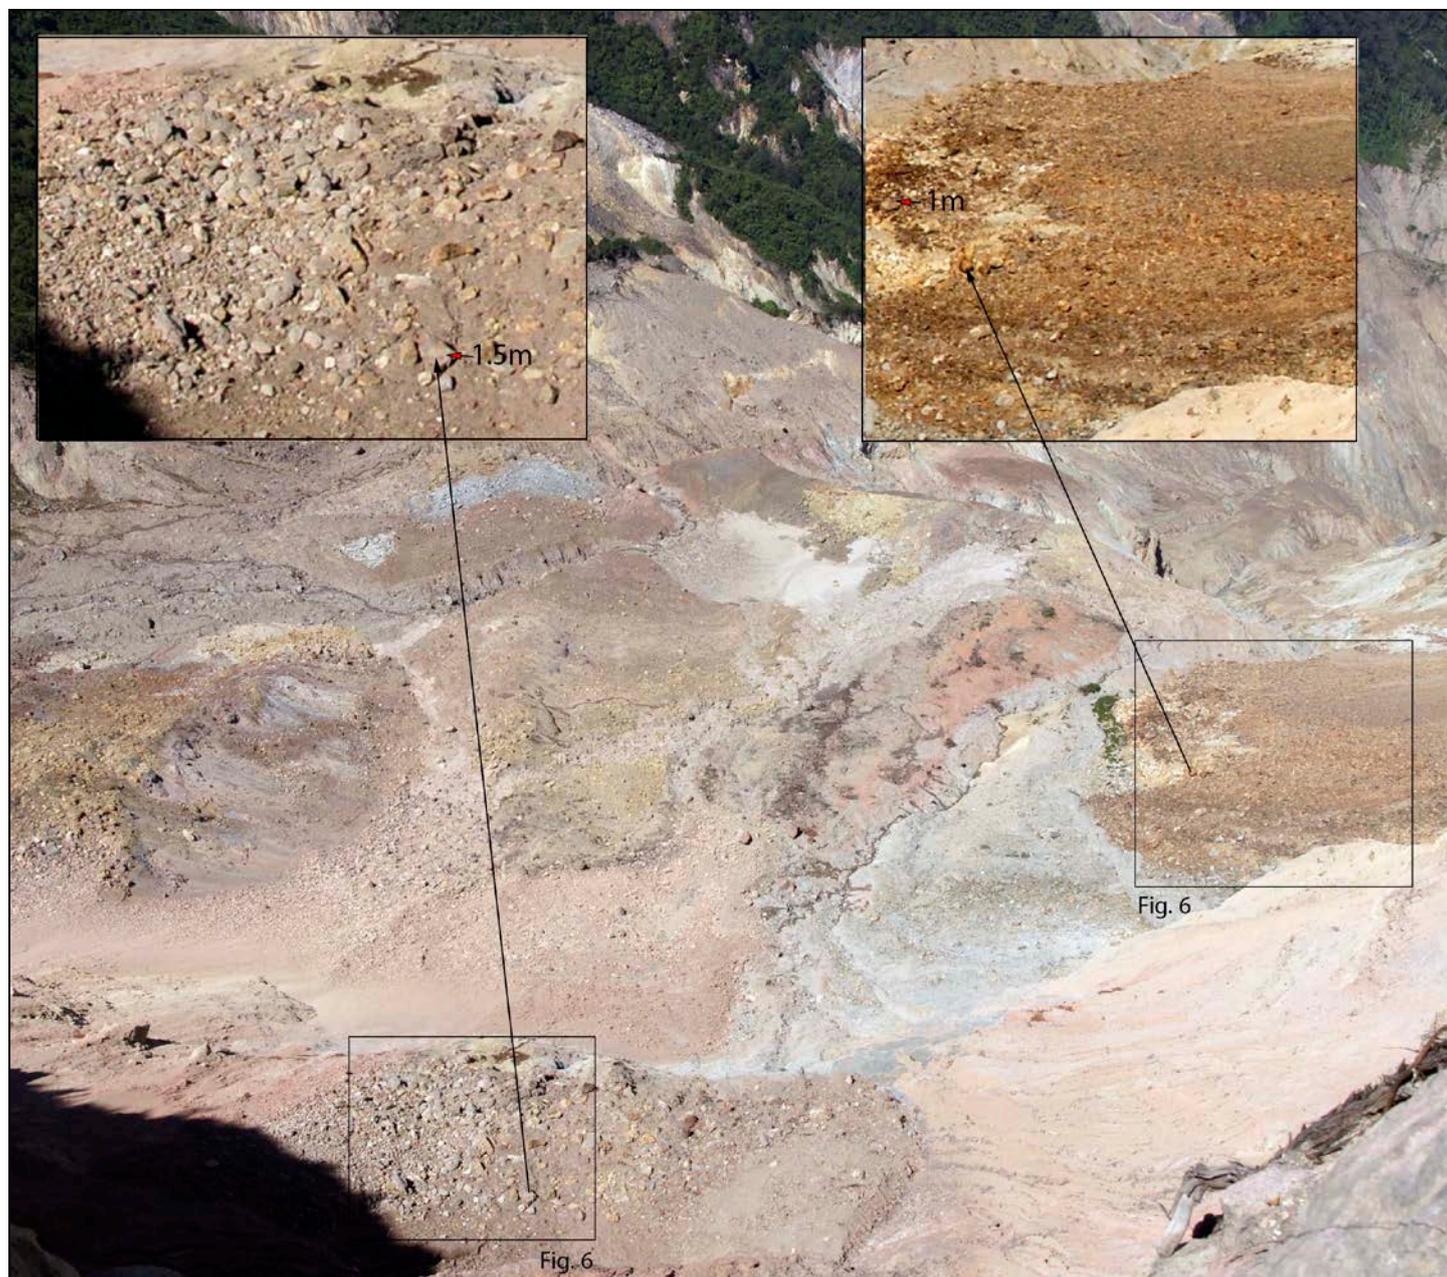
Debido a las condiciones de alta humedad en la cima del volcán, a la sismicidad recurrente, a materiales meteorizados y fuertes pendientes; los colapsos parciales se mantienen. De hecho durante la visita se pudo escuchar y observar pequeños “derrumbes” que aportaban nuevos colores al material ya seco del fondo. Fig. 6. Tales “derrumbes” son los que provocaron “retumbos” frecuentemente reportados por vecinos de Moravia, Coronado y Tres Ríos a finales del 2014 y principios de 2015.

Es en este sitio donde se aprecia un precipicio de más de 150m, de los cuales unos 100 son de corte recto y los restantes (llegando al fondo) se suavizan ligeramente por efecto de amplios abanicos de materiales acumulados. Los materiales finos son fácilmente lavados y arrastrados pendiente abajo, no así los bloques inmensos que conforman una suerte de barrera al frente de los abanicos de escombros. En un sobrevuelo hecho en años pasados se pudo confirmar depósitos con espesores importantes hasta la confluencia con el Río Sucio.

Fig. 6. Abanicos de materiales recientemente desprendidos desde las paredes superiores.
