Visita al Flanco Oeste del Volcán Turrialba: Efectos Continuos de la Acidificación y Caída de Cenizas.

(Reporte de campo: 6 de setiembre de 2016)

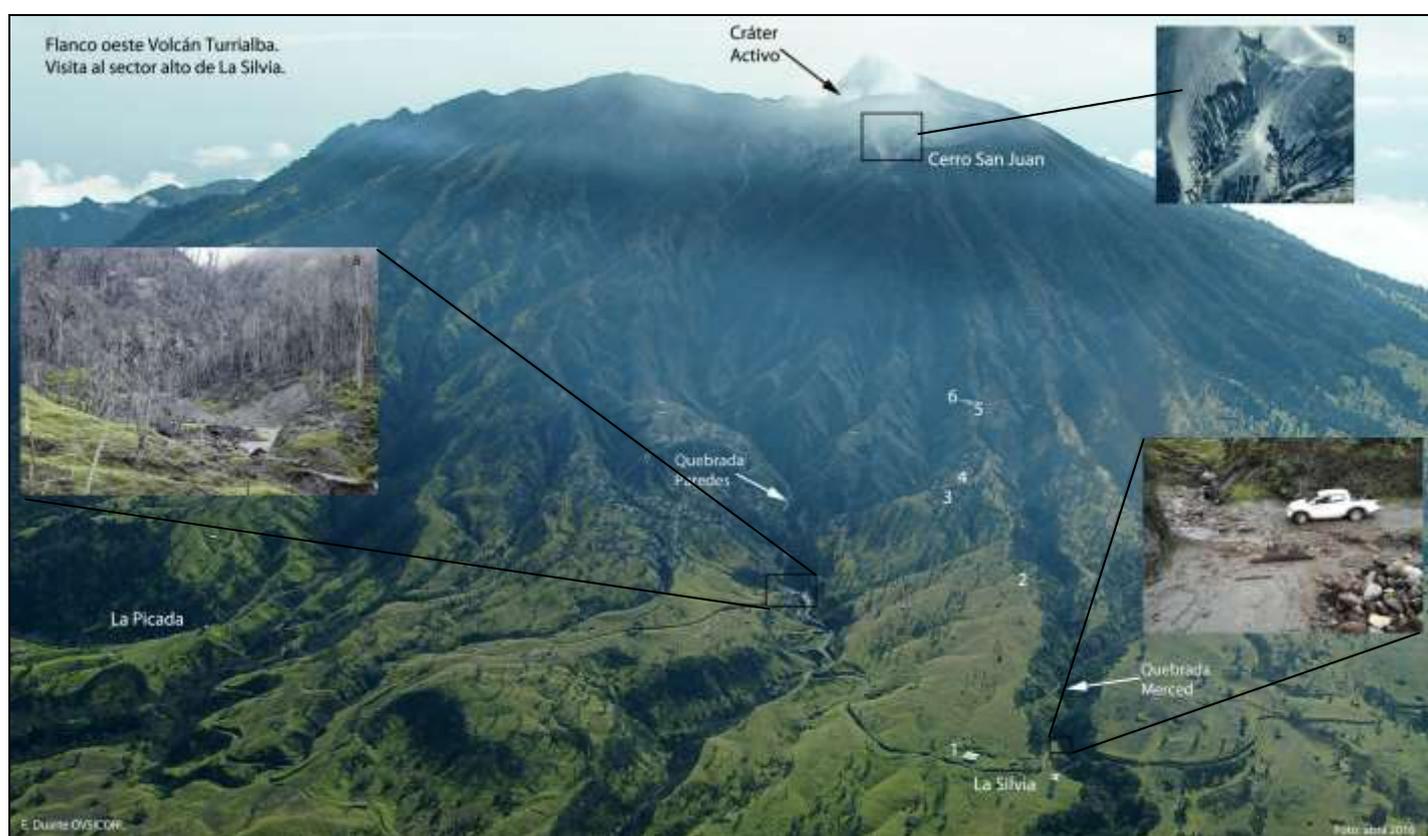
Fig. 0. Ubicación general de puntos en este informe. El recuadro a ilustra la intersección del camino con la Quebrada Paredes mientras que el b muestra el grado de acumulación (y erosión) en la depresión del Cerro San Juan. El cuadro c contiene un vehículo institucional como escala, en la intersección del camino con la Quebrada Merced.

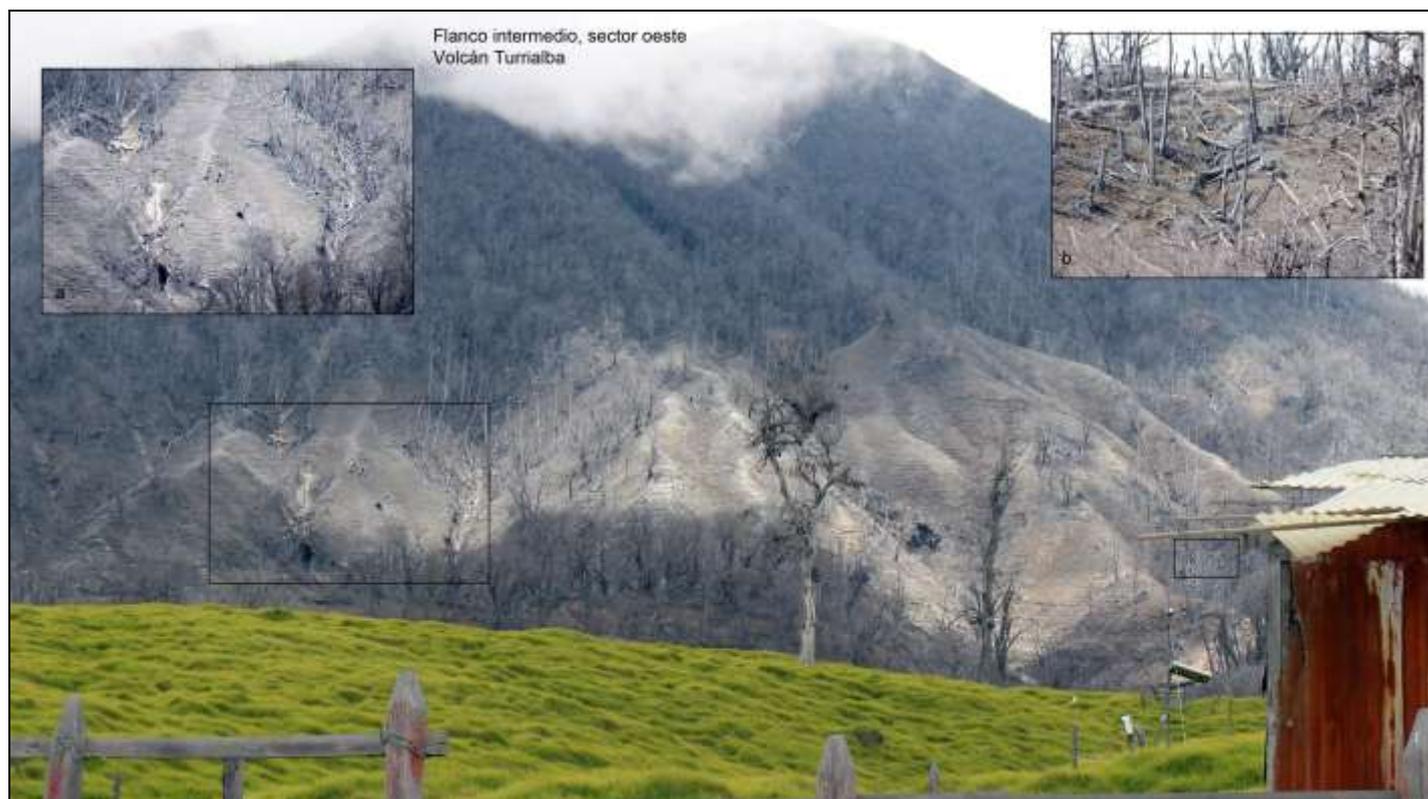
Por efecto visual las áreas de potrero parecieran ser las más afectadas aunque la fumigación de lluvia acida y ceniza es uniforme en todos los sectores. El sepultamiento parcial de los pastizales es el corolario de áreas que ya habían sido aniquiladas por el efecto sistémico de la acidificación. Parches importantes de esos repastos, ahora sin sustento, se deslizan por las fuertes pendientes. Aunque el agua de lluvia ahora tiene una capa gruesa que impide el impacto directo en el suelo el lento infiltrado provoca

aumento de peso en la masa de zacate suelto produciendo un efecto de deslizamiento lento de esa capa orgánica superficial. *Fig.1.*

Fig.1. Vista desde el camino principal hacia el flanco intermedio. El recuadro a muestra huellas de erosión intensa mientras que el b muestra el tapizado de repastos por caída de ramas y troncos.

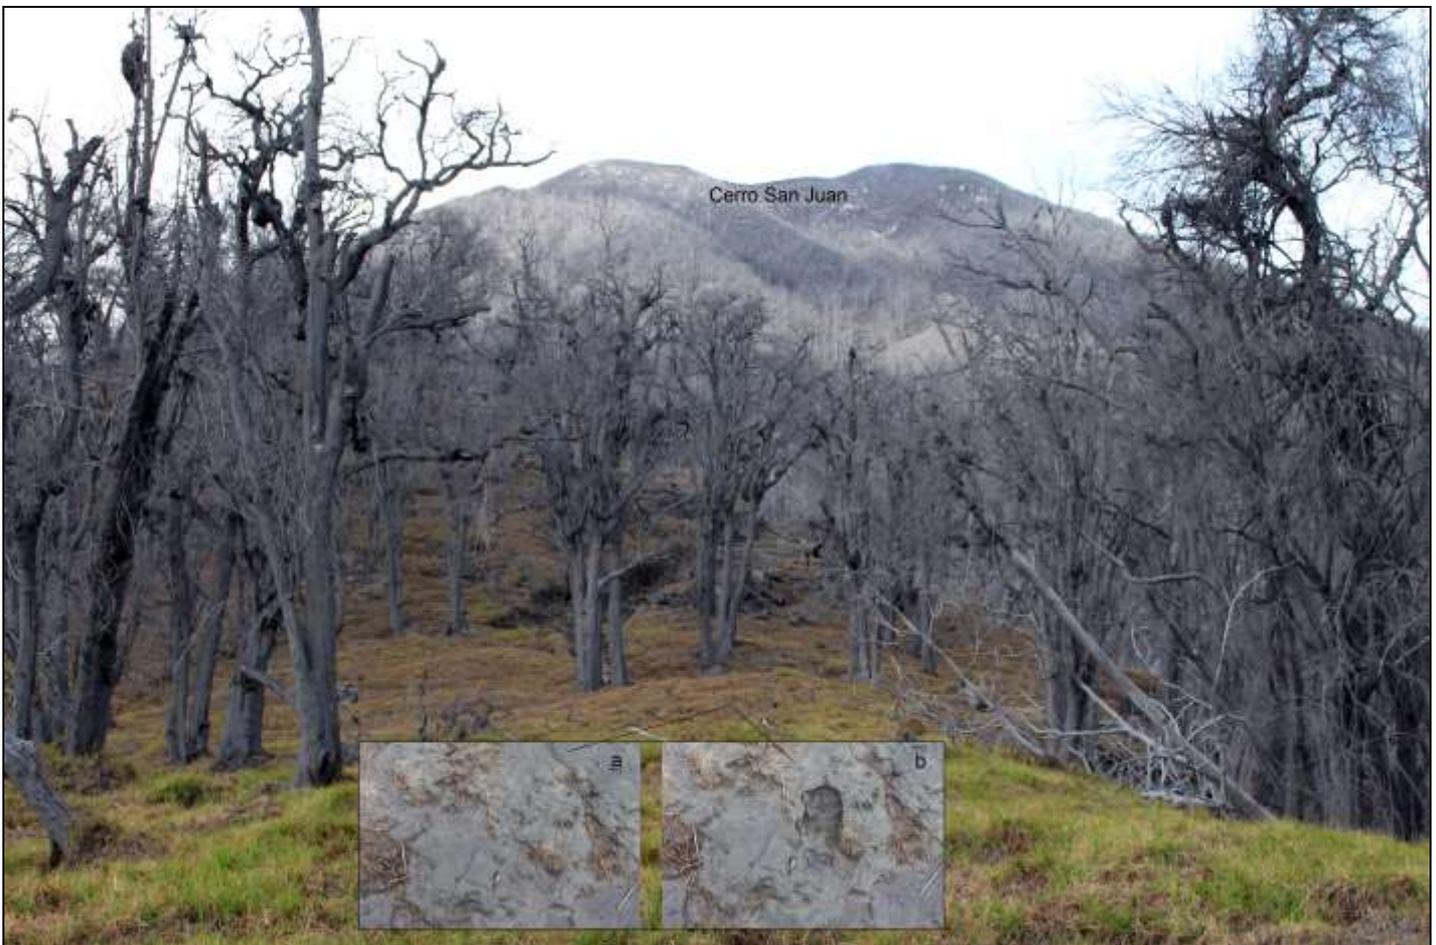
En la parte semi-ondulada del recorrido (a unos 800 metros del camino) se encuentra una zona de transición entre el repasto completamente destruido y el parcialmente verde. Aquí los árboles dispersos en el potrero no lograron sobrevivir y se muestran como auténticos esqueletos. Aunque aquí el zacate alcanza menos altura la bota se hunde con cada paso. Ver recuadros en Fig. 2.

Fig. 2. Sector intermedio con pasto marchito. Los cuadros a y b ilustran el hundimiento al pisar la capa suspendida de ceniza; típica en la zona.

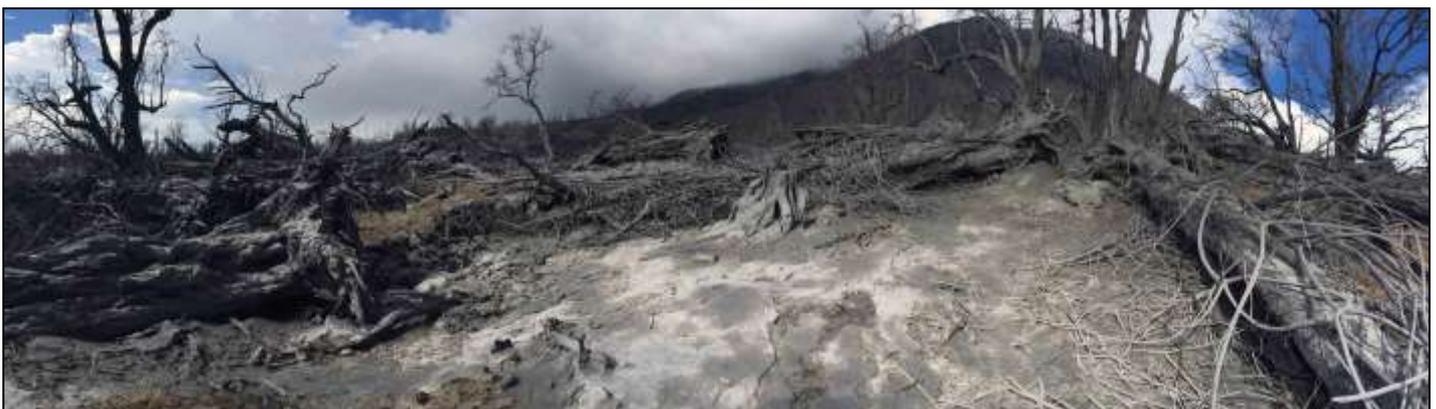
Los enormes troncos tumbados, a pesar de haber estado así por meses y años podrían tener un valor comercial; para leña, madera o carbón. Debido a que se encuentran dentro de los límites del parque nacional probablemente necesitarían los permisos respectivos para su explotación. Las hojas, ramas y trepadoras, otrora densas, todavía forman un colchón sobre el suelo previo. Sin embargo amplios sectores muestran paños importantes del territorio donde esos materiales se han deslizado por pendientes fuertes hasta alcanzar el cauce de ríos y quebradas o bien se han depositado en las zonas planas que se intercalan en esa rugosa topografía. Fig. 3.

Fig. 3. Flanco oeste (a unos 2 kms del cráter) mostrando una panorámica de árboles caídos.

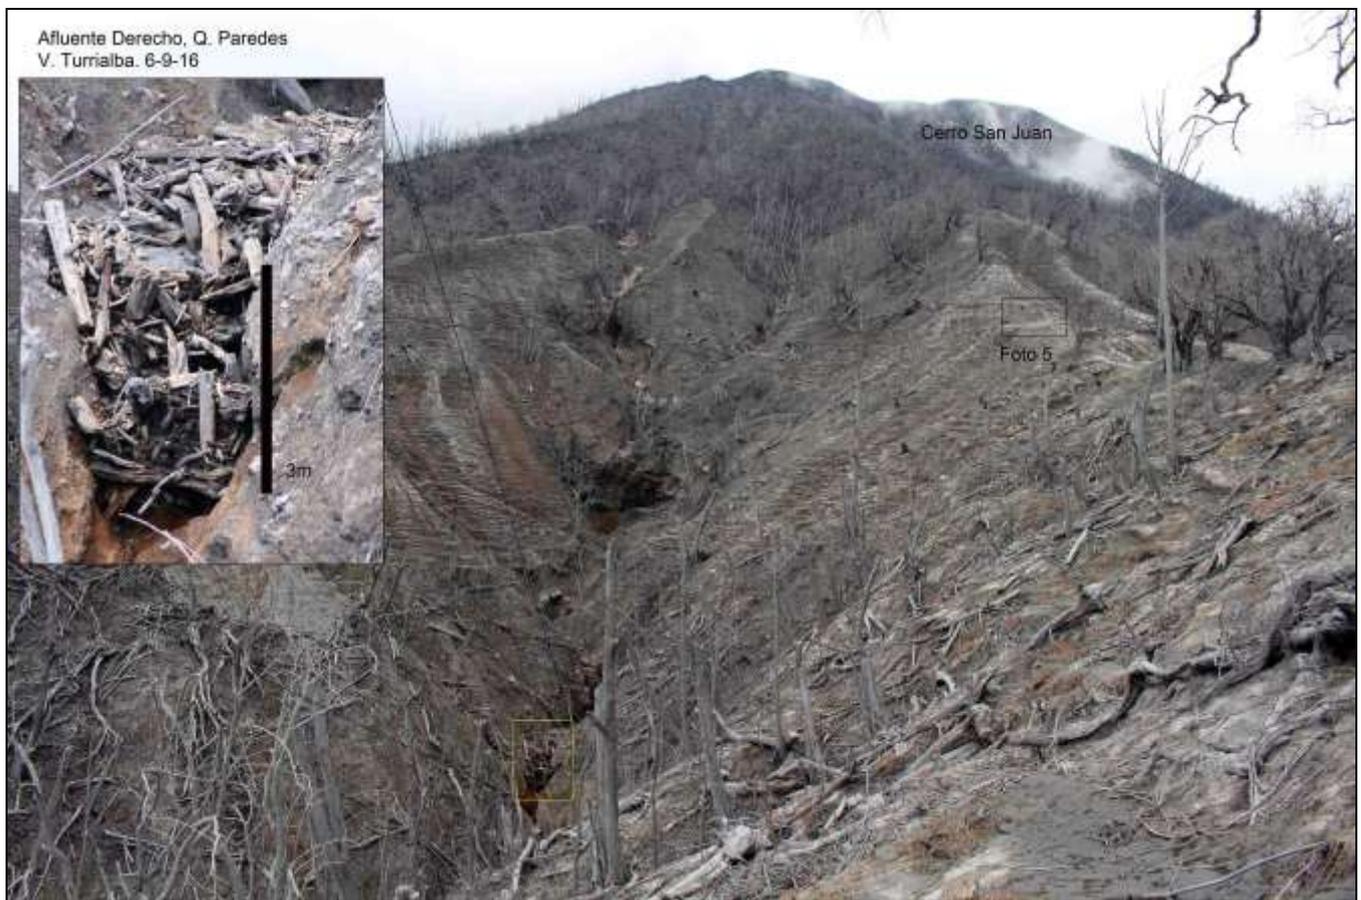
En la figura 4 no solo se observa el efecto arrasador de la acidificación y la ceniza sino otros aspectos como: La pérdida de área de pastos comerciales y el represamiento de ríos y quebradas.

Fig. 4. Cuenca del afluente derecho de Quebrada Paredes en el flanco intermedio del Cerro San Juan.

El otro elemento rescatable en la foto, y tal vez de mayor importancia, es el rol que juegan ramas, troncos y toda suerte de material orgánico en lo que debería ser el saludable discurrir del agua por esos drenajes. El recuadro muestra una represa natural (3x2x12m) en el fondo del cauce encañonado (afluente de la también profunda quebrada Paredes) lista para movilizarse río abajo cuando los factores se combinen. Al igual que esta “presa” se pudieron observar unas 5 más similares en la vecindad que una vez que adquieran energía inicial podrían recorrer enormes distancias en cauces más desarrollados como lo es el del Río Toro Amarillo.

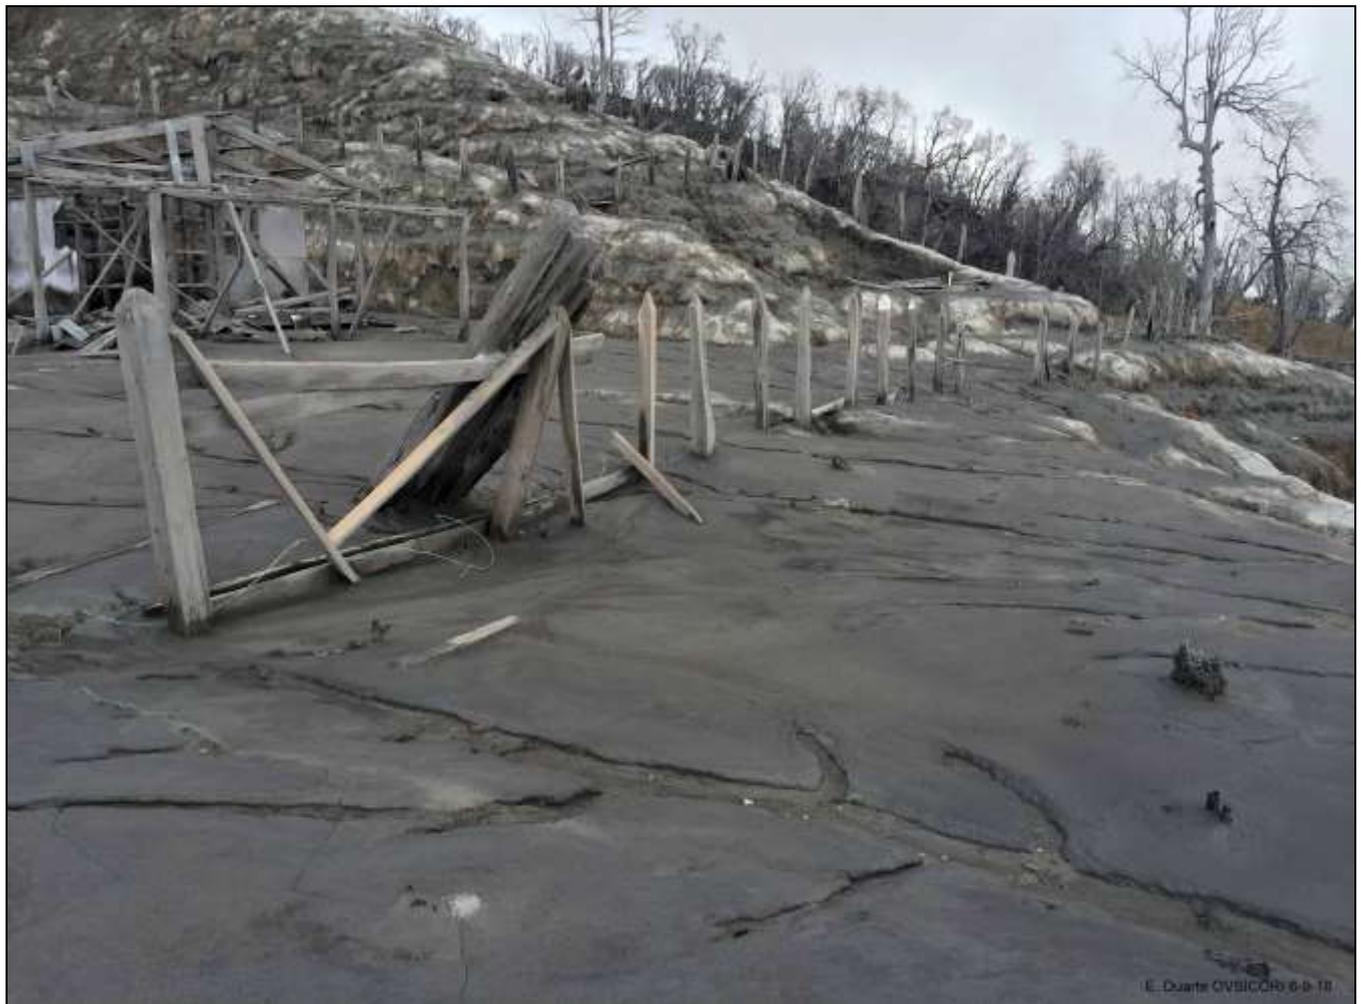
Fig. 5. Piso de lechería y vivienda cubiertos por una espesa capa de ceniza.

El punto más alto visitado culmina en una de las rústicas lecherías abandonadas y ahora víctima de los elementos naturales. Aquí se observa actualmente una capa de ceniza de unos 8cms los cuales cubren completamente los “planchos”, pisos y patios de la vivienda y alrededores. Por razones obvias (corrosión aguda) ninguna de las cercas en el sector cumplen esa función y solo aparecen solitarios los postes que soportan lluvia, sol y ceniza. Fig. 5.

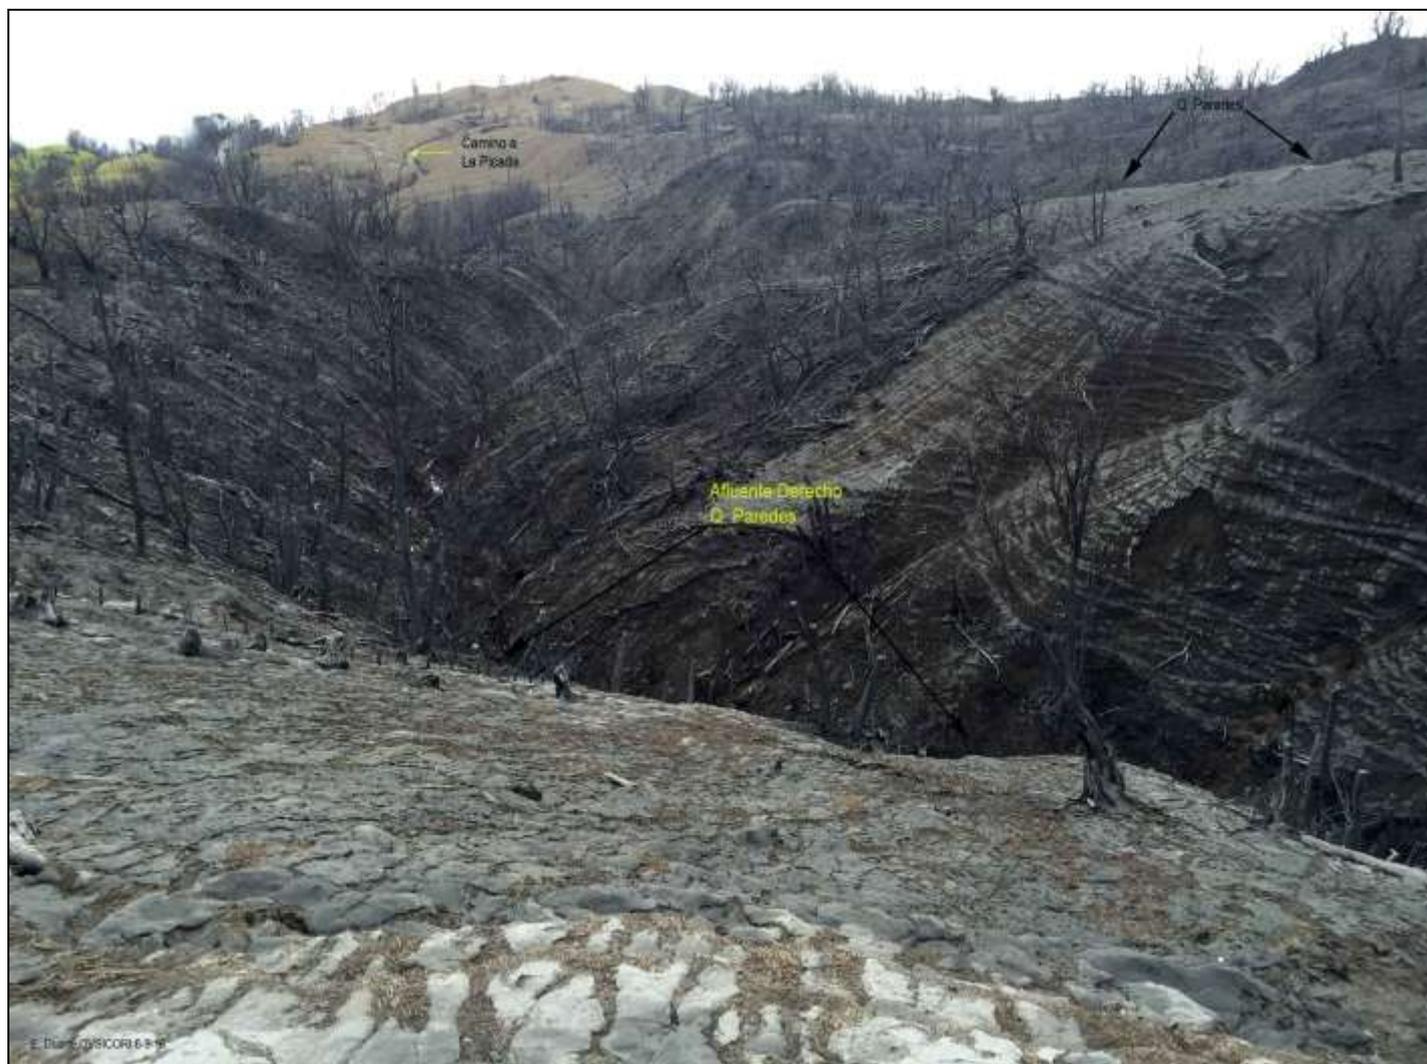
La siguiente parada se realiza en el borde de la parada 5, mirando hacia el noroeste en dirección hacia La Picada. Desde este punto se alcanzan unos 2 kms en línea recta de terrenos escabrosos cubiertos por ramas y troncos hasta topar con lo que antes fueron ricos repastos; aún en zonas planas, cerca del camino principal. En primer plano se observa al menos 1 km del recorrido del afluente principal de la quebrada Paredes y las fuertes pendientes que amenazan con aportar grandes cantidades de troncos y ramas en caso de lluvias o sismos fuertes. Fig. 6.

Fig. 6. Corredor principal de troncos y ramas que eventualmente se unirían al río Toro Amarillo.
