Espesor de la Ceniza al Oeste del Cráter Activo: Visión Comparativa.

(Reporte de campo: 25 de enero de 2017)

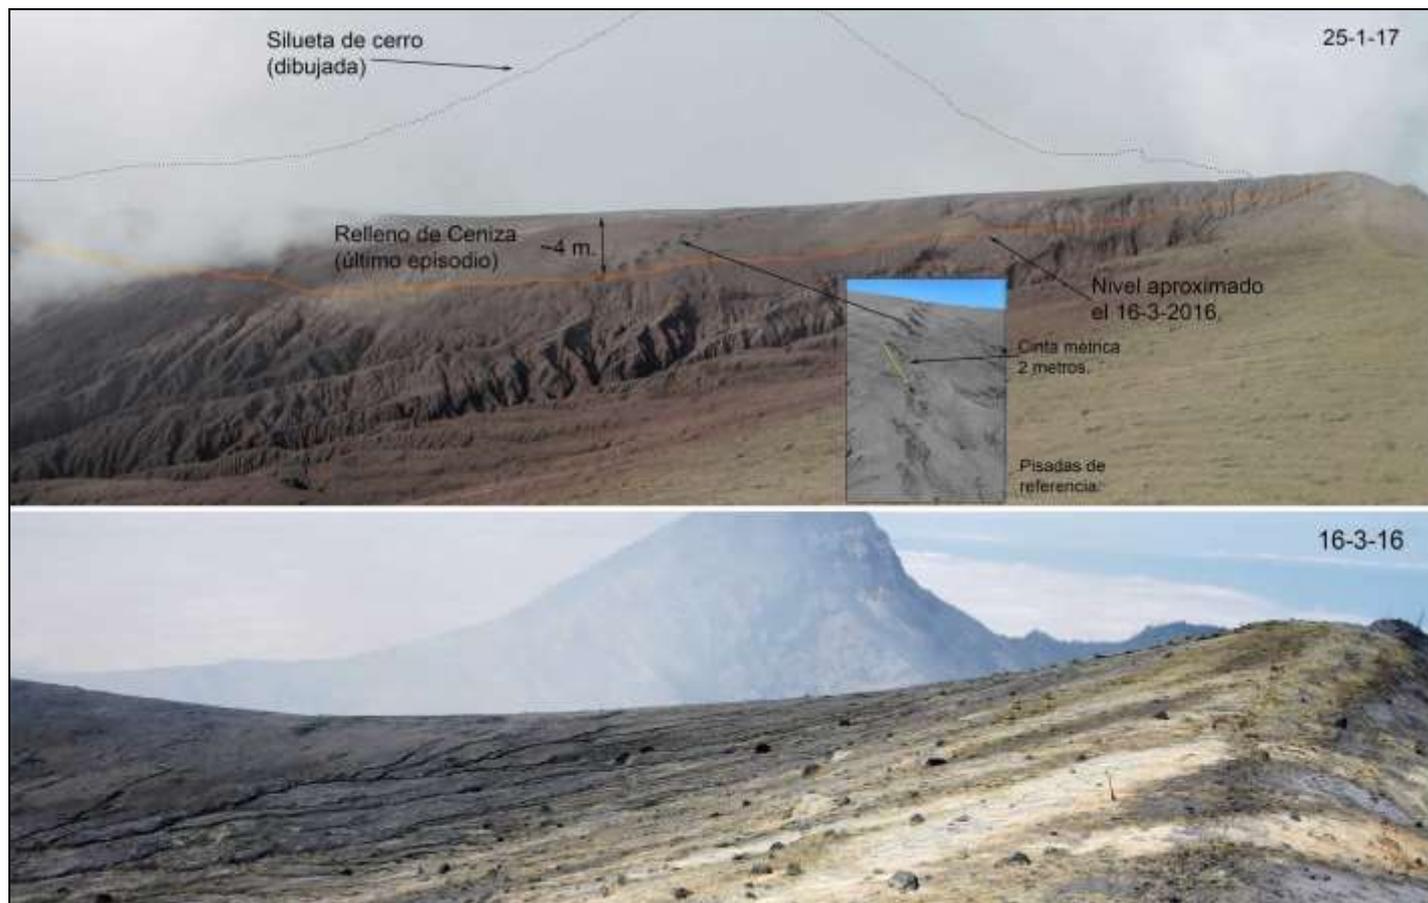
El arreglo de la figura 1 muestra uno de los cambios más importantes en este sitio. El borde inmediato al cráter activo recibió, en el sitio donde se pudo estimar, un poco más de 4 metros de relleno. Hacia el noroeste, siempre a lo largo del borde esa capa es mucho mayor hasta formar un promontorio que se observa a la distancia. Si bien se realizó una visita posterior al episodio de abundancia de cenizas, ocurrido entre setiembre y octubre, no se observó cambios importantes pues las cenizas se habían

El material que compone esa capa consiste de ceniza fina y oscura, bien clasificada y singularmente fina. Este sector mostró grietas con fumarolas desde los enjambres sísmicos del 2007 por lo que esa actividad aunada a la fuerte escorrentía ha provocado cárcavas de varios metros de profundidad que se mantienen emitiendo vapores con temperatura cercana a los 90°C. Fig. 1.

Fig.1. El recuadro en la primera foto muestra la cinta métrica desplegada 2 metros para dar una idea de la escala. La silueta del Cerro se debió dibujar ya que la densa capa de gases no permitía verlo el día de la visita.

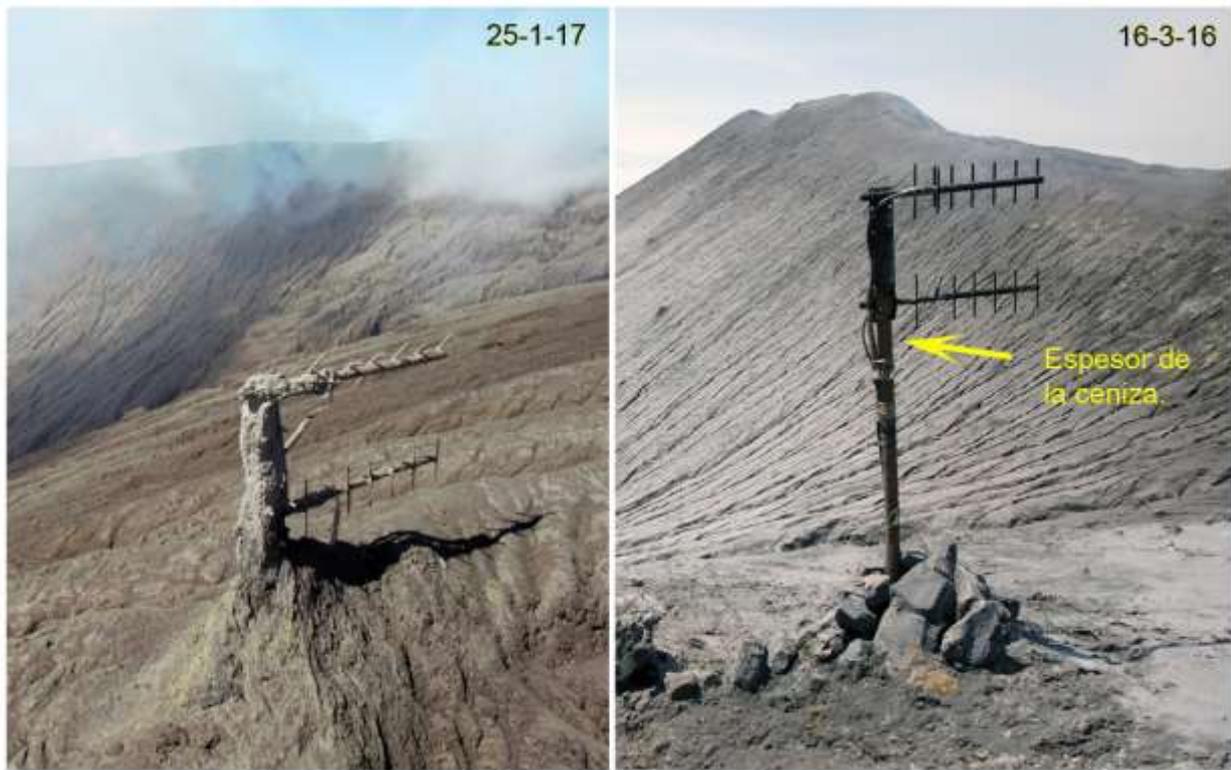
En la siguiente foto se ve de modo comparativo la diferencia del nivel del terreno producida por la caída copiosa de ceniza en unos pocos días. Las antenas de esta estación sísmica se localizan unos 300 metros al suroeste del borde del cráter activo y en ese sitio el relleno se estima en 1.5 metros. En general varios equipos de vigilancia volcánica han sido afectados severamente en distintos momentos de la actividad eruptiva haciendo más complicadas las labores de monitoreo. La capa de materiales, en este sector más plano, ha mutado rápidamente por acción química y física, para dar paso a una superficie bastante endurecida; aunque en su interior todavía se muestre como arena suelta.

Por tratarse de la cabecera de la Quebrada Paredes es importante mantener un monitoreo del comportamiento de los materiales emplazados ahí para avizorar desprendimientos que puedan comprometer la cuenca de esta quebrada o efectos lejanos como en las zonas planas del norte. Fig. 2.

Fig. 2. Par comparativo del espesor de la ceniza en el sitio de esta estación sísmica.

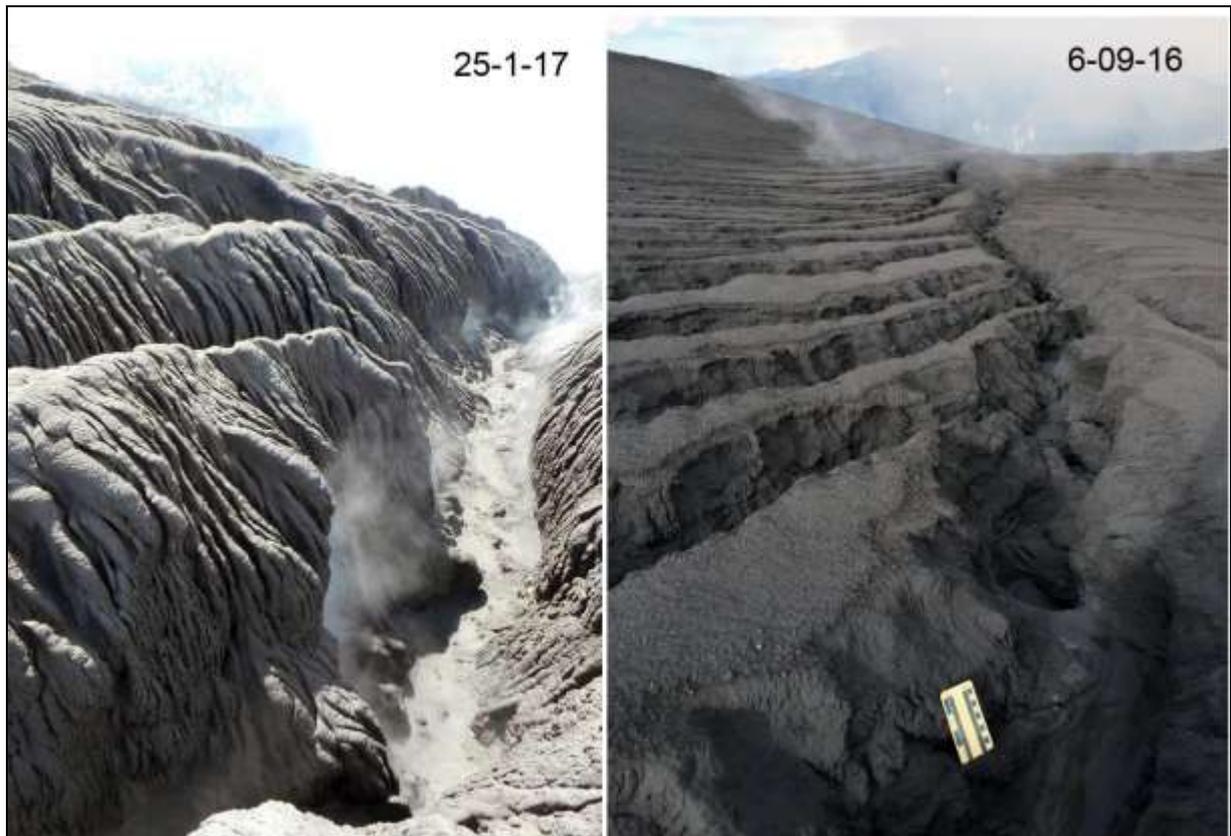
En la Fig. 3 se puede ver el contraste de una cárcava, tomada en setiembre 2016 con respecto a esta visita. El espesor promedio de 1.7 metros en la primera visita se convierte ahora en aproximadamente 3 metros.

Fig. 3. Cárcava en la cabecera de la quebrada Paredes.

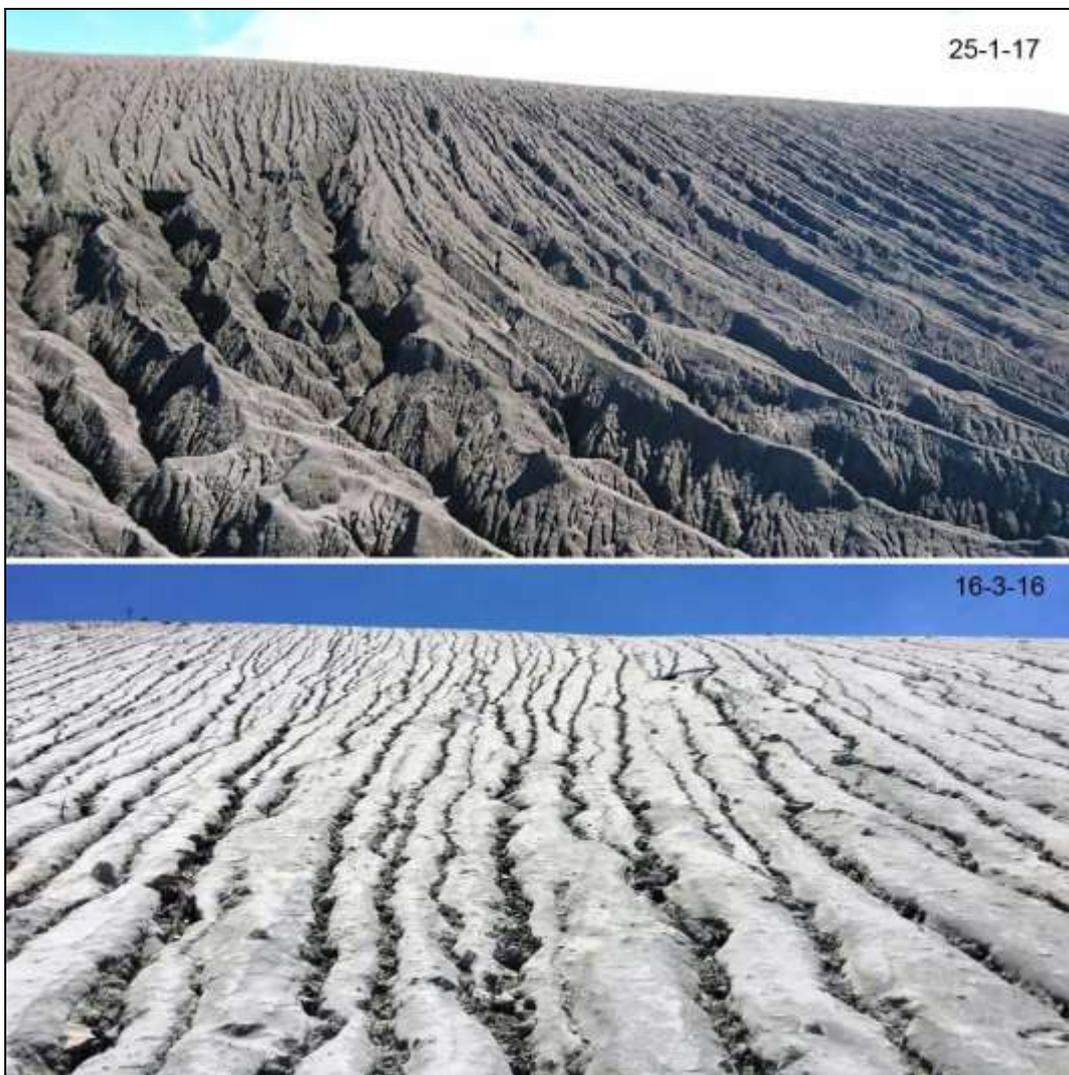
La figura 4 ilustra la pared al suroeste del cráter activo. Los someros cursos de discurrimento, observados en marzo 2016 son ahora profundas cárcavas con promedios entre 1 y 2 metros.

Las pendientes en este sector hacen que las capas de materiales finos se sostengan pobremente por lo que el aporte a la cuenca de la quebrada Paredes se intensifica. Aquí también desaparecieron los restos orgánicos (ramas, troncos) de vegetación afectada así como grandes rocas que se observaron ahí después de la formación de la boca 2010.

Fig. 4. Vista comparativa de pared ubicada al suroeste del cráter activo.

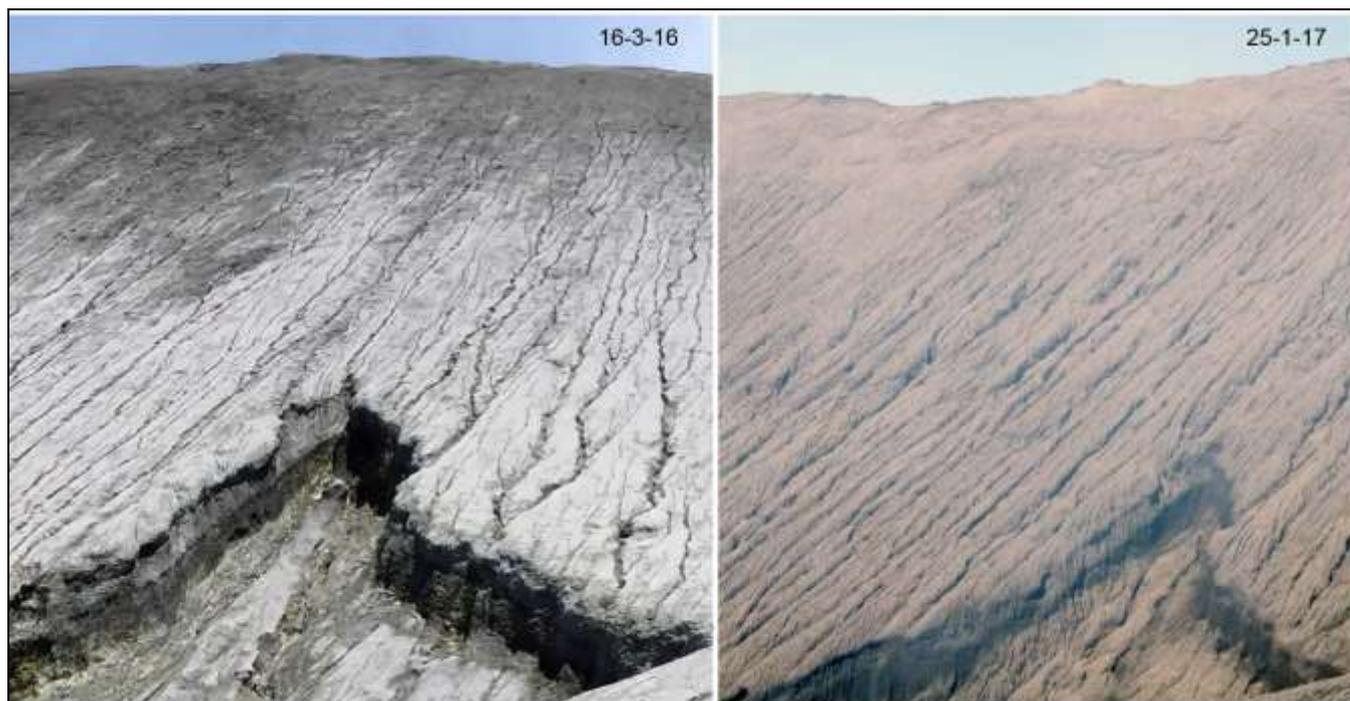
Respecto al sitio de la figura 5 se puede decir que se encuentra ubicado a unos 500 m al oeste del cráter activo. Por las fuertes pendientes este flanco ha estado sujeto a inestabilidad física como lo muestra esa abertura en la pared. Debido a lo adhesivo de la ceniza de las 2 semanas más recientes ese flanco se engrosó en al menos 1 metro.

Fig. 5. Cobertura por ceniza, del flanco oeste en cabecera de la quebrada Paredes.

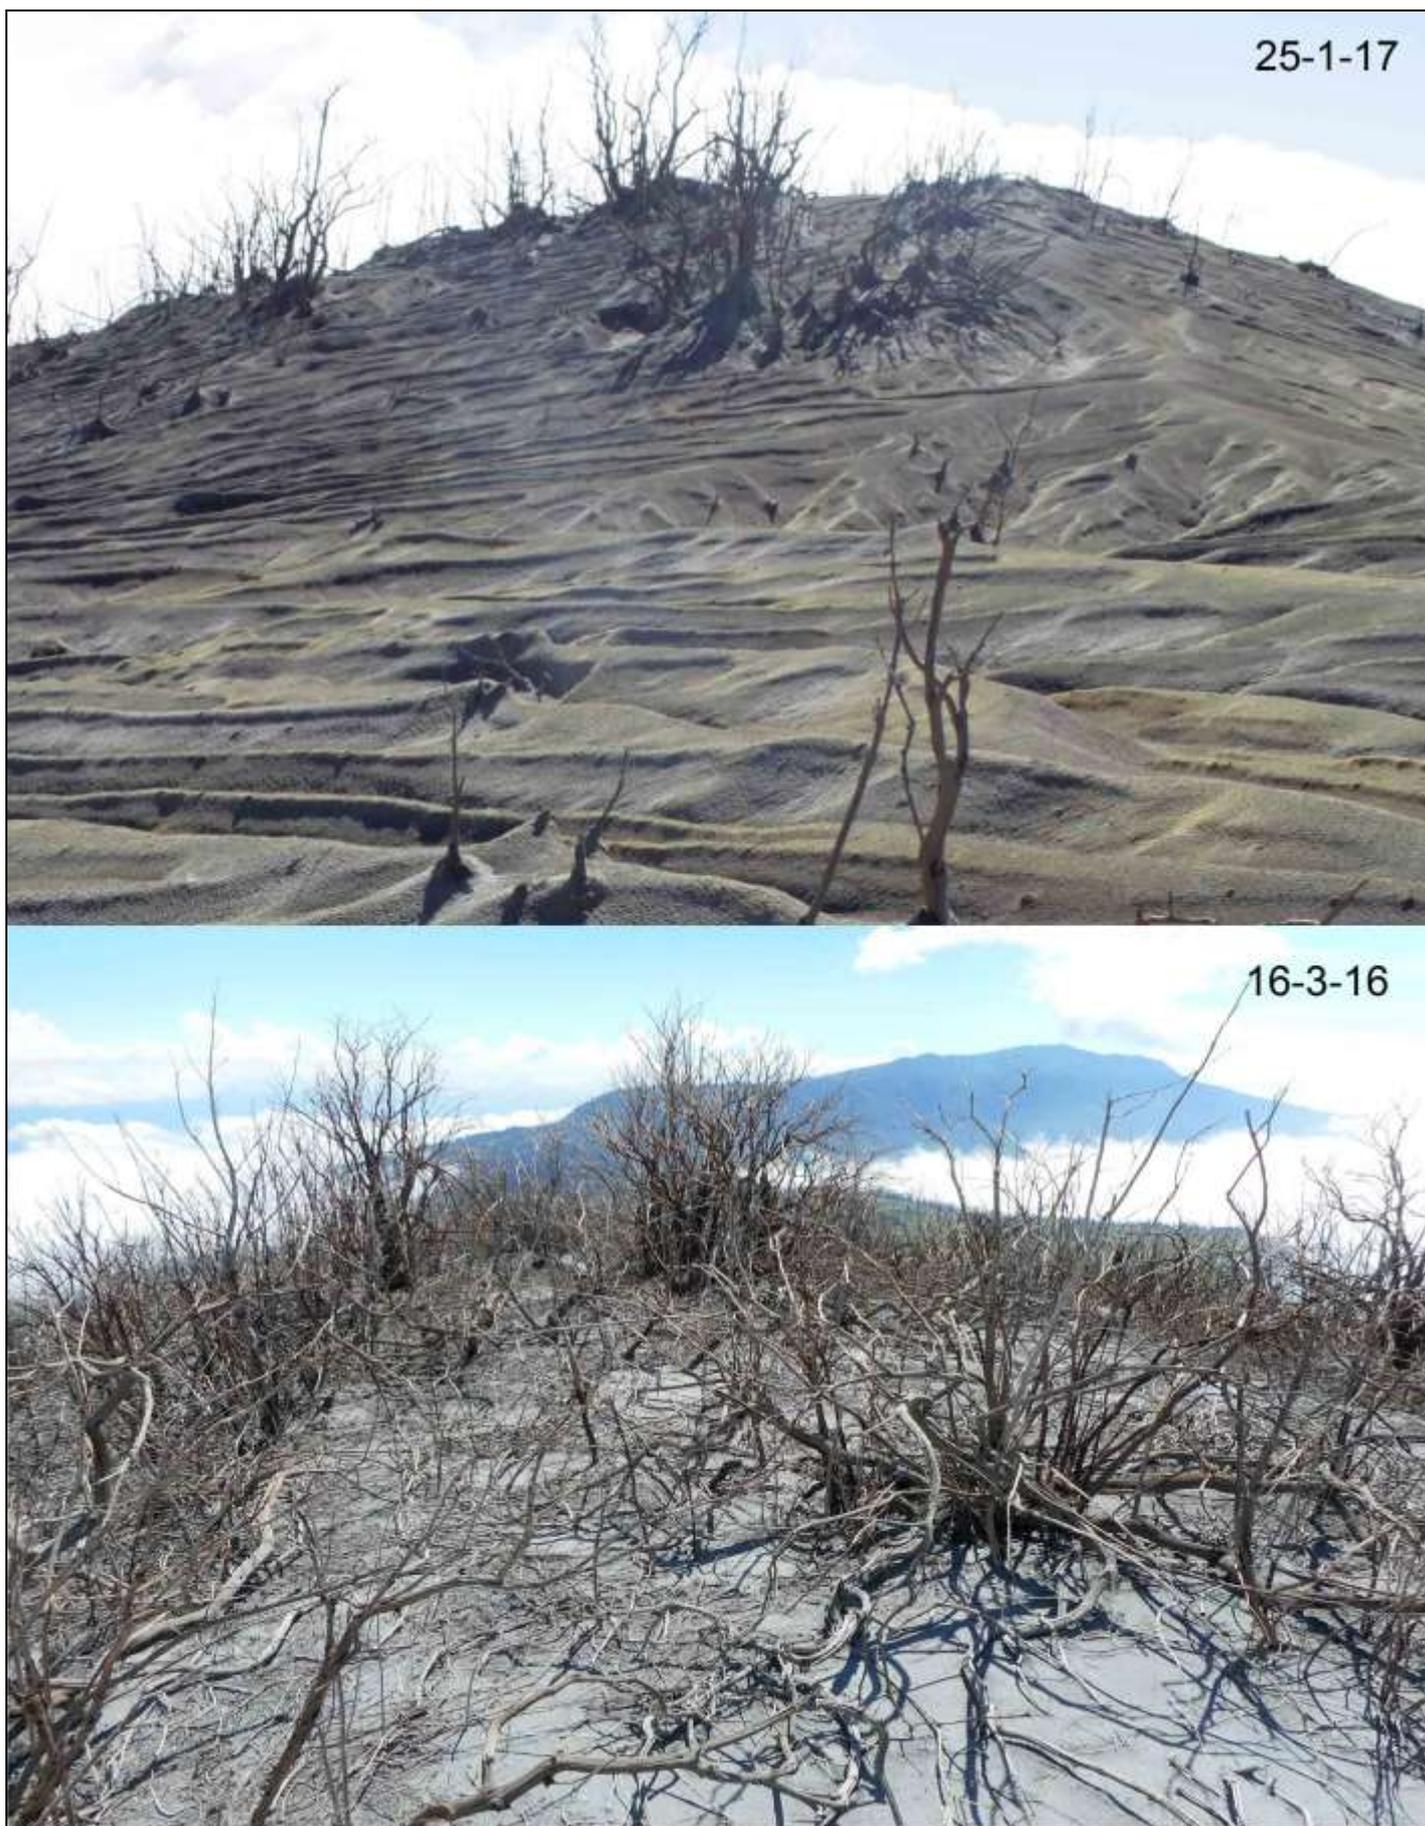
La última parada se realiza en el extremo oeste del cerro San Juan. El espesor en este sector se estima entre 60 cms y 1 metro. Si bien en marzo 2016 no había planta viva, en esta ocasión solo se encuentran los pocos troncos de especies leñosas y resistentes que se pueden mantener en pie. Fig. 6.

Fig. 6. Vista desde el Cerro San Juan hacia el oeste (hacia el volcán Irazú). La ceniza depositada aquí ha formado una capa endurecida muy similar al concreto.
