Observatorio Vulcanológico y Sismológico  
de Costa Rica. OVSICORI-UNA

## Desaparición de Lago y Otros Cambios Radicales en el Fondo del Volcán Poás.

(Reporte de campo: 07 de junio de 2017)

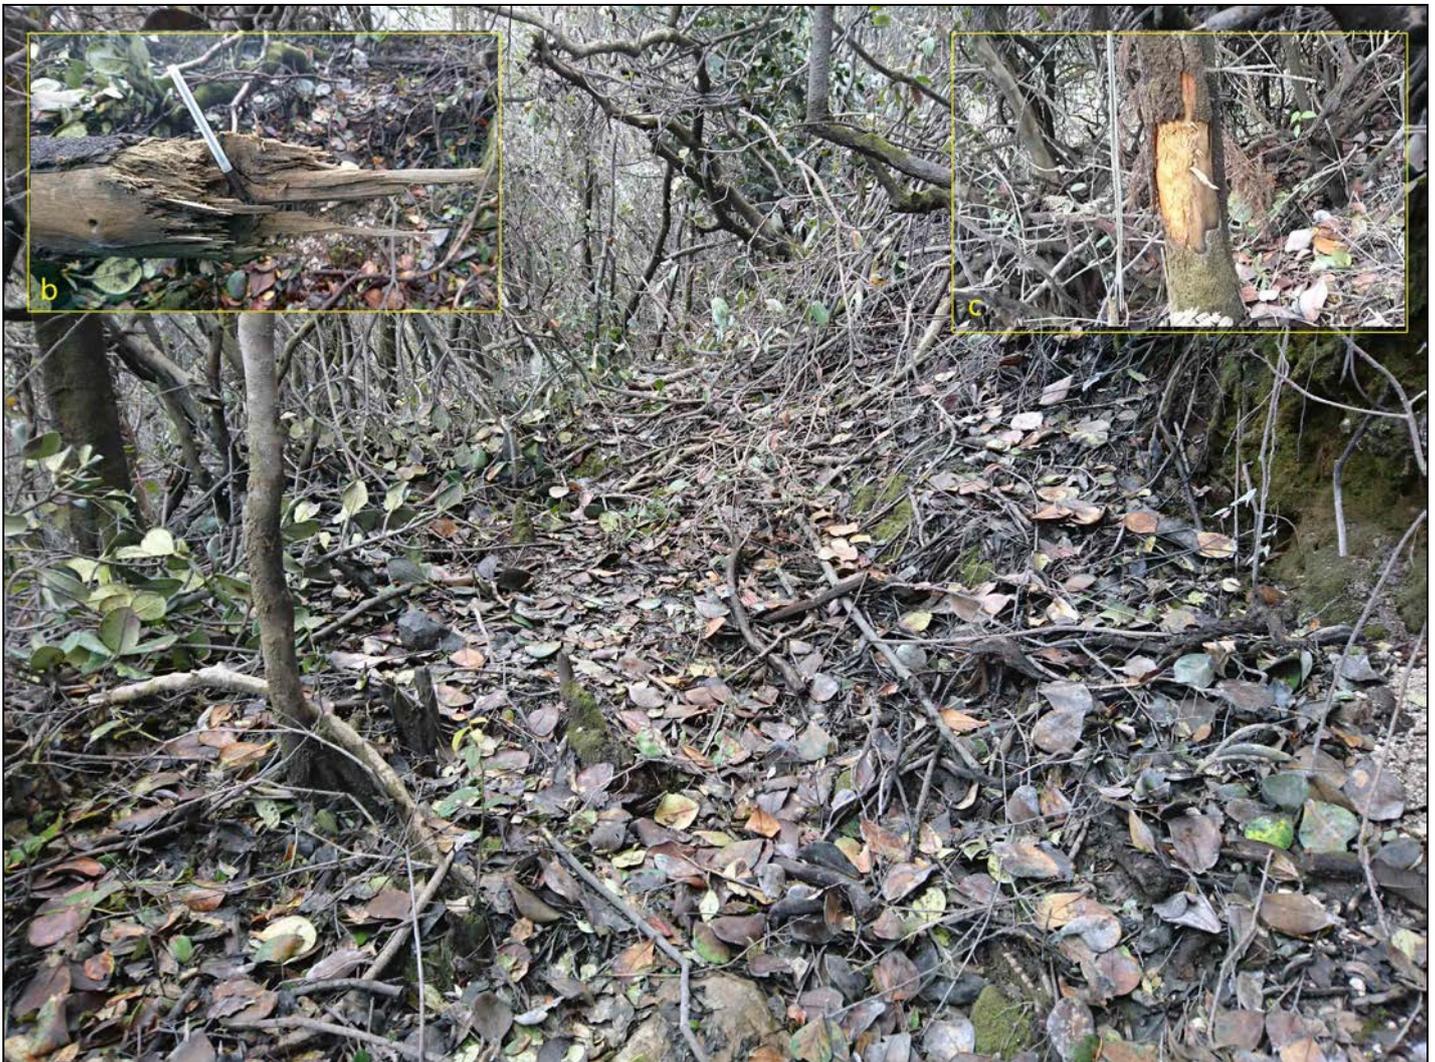
Hubo caída copiosa de sedimentos y líquidos del lago sobre el bosque. Asimismo fragmentos rocosos de distinto tamaño hicieron impacto directo en ramas y troncos que aunados a los anteriores ha causado defoliación en el bosque leñoso que se localiza entre el borde de la caldera y el cono Botos. Antes el sendero que llevaba hasta el este de la caldera solía ser una caminata bajo el oscuro umbral del bosque; ahora es un sector iluminado por la caída masiva de hojas y ramas que se amontonan en el piso. Fig. 1.

*Fig.1. Vista parcial del sendero. El inserto b muestra el diámetro de una rama cortada por una roca (bolígrafo de escala) y c muestra uno de los troncos golpeado por otro fragmento.*

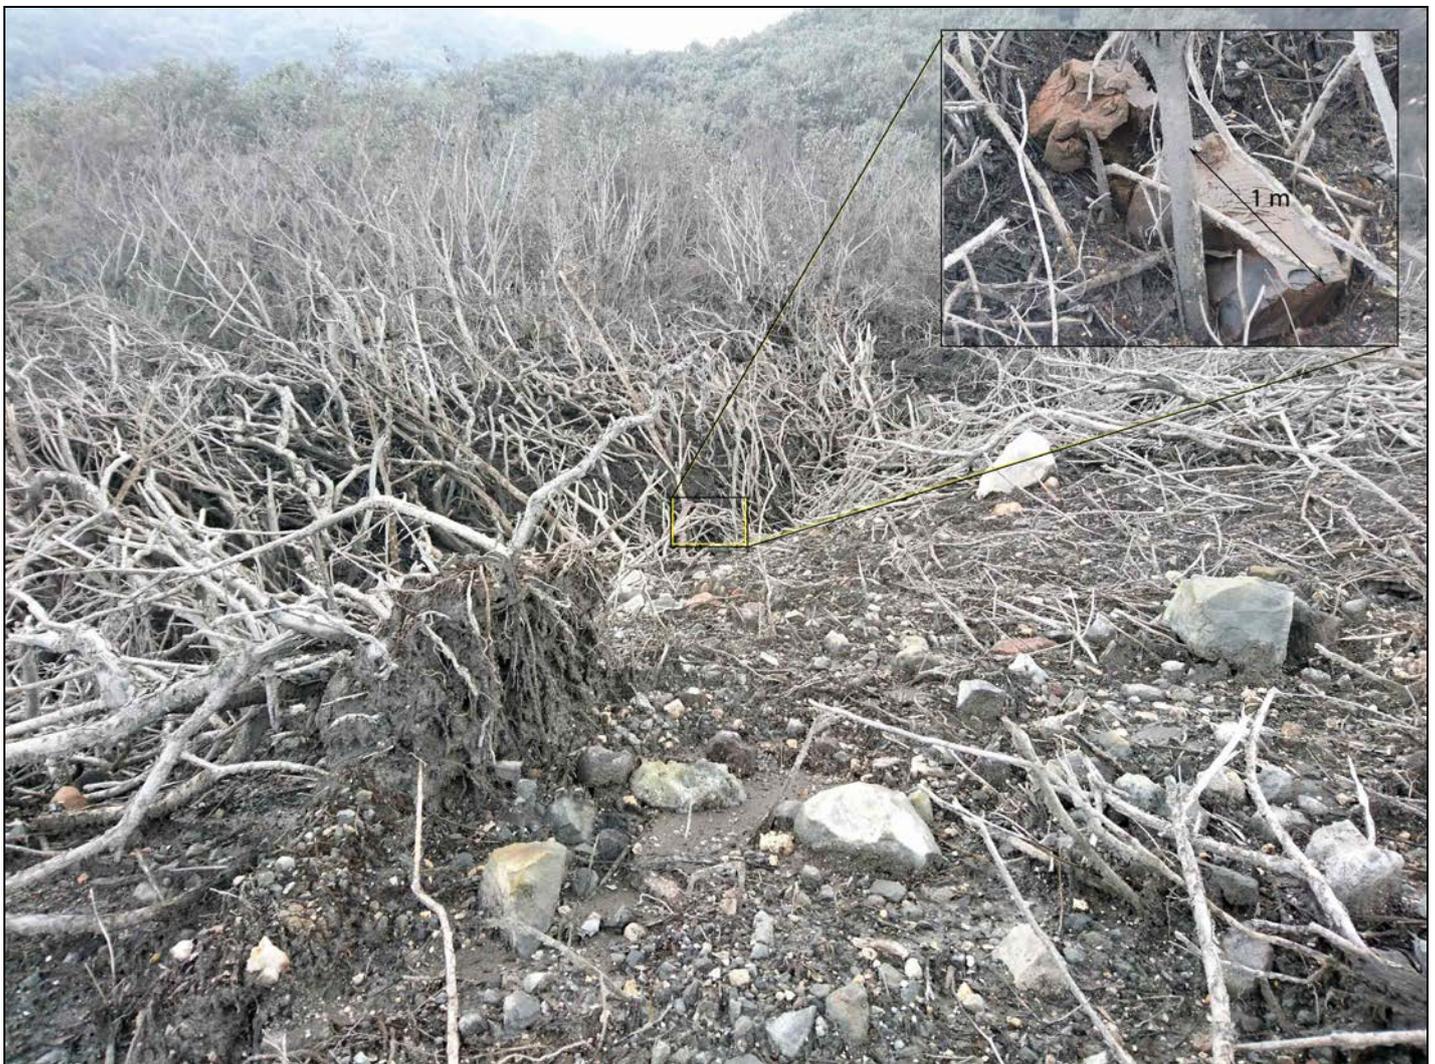
La sección de bosque destruida muestra no solo efectos por la caída de sedimentos, líquidos y balísticos sino que los arbustos y plantas se ubican postrados con una dirección sureste debido a la onda expansiva de la erupción principal. Fig. 2.

La mayor parte de esta franja boscosa está compuesta por especies variadas dentro de las que destacan; roble de altura, oreopanax, candelillo, copey y arrayanes. Muchos de los arbustos “volcados” exponen su raíz (lo que puede evidenciar la fuerza de la onda principal) y muchos otros exhiben las lesiones provocadas por el impacto directo de materiales de distinta granulometría. También se puede observar la variedad de genéticas de los distintos bloques emplazados ahí; masivos, escoreáceos, tipo corteza de pan, suaves (sedimentos lacustres agregados) y abundantes restos de lo que fuera el domo. Interesante es comprobar que los troncos y ramas muestran la capa de sedimentos y lodo prácticamente solo en la cara que fue impactada.

Por la volcadura de esta sección del bosque el paso por el sendero prácticamente desapareció por lo que el desplazamiento por el sector es dificultoso. Esto tiene implicaciones para las labores de patrullaje por parte de los guardaparques y dificulta la accesibilidad de equipos de investigación que a menudo emplean el sendero para alcanzar equipos y sitios de interés.

*Fig. 2. Sección parcial de bosque golpeado por materiales como los que se observan en primer plano. En el recuadro bloques métricos con grietas por enfriamiento brusco.*

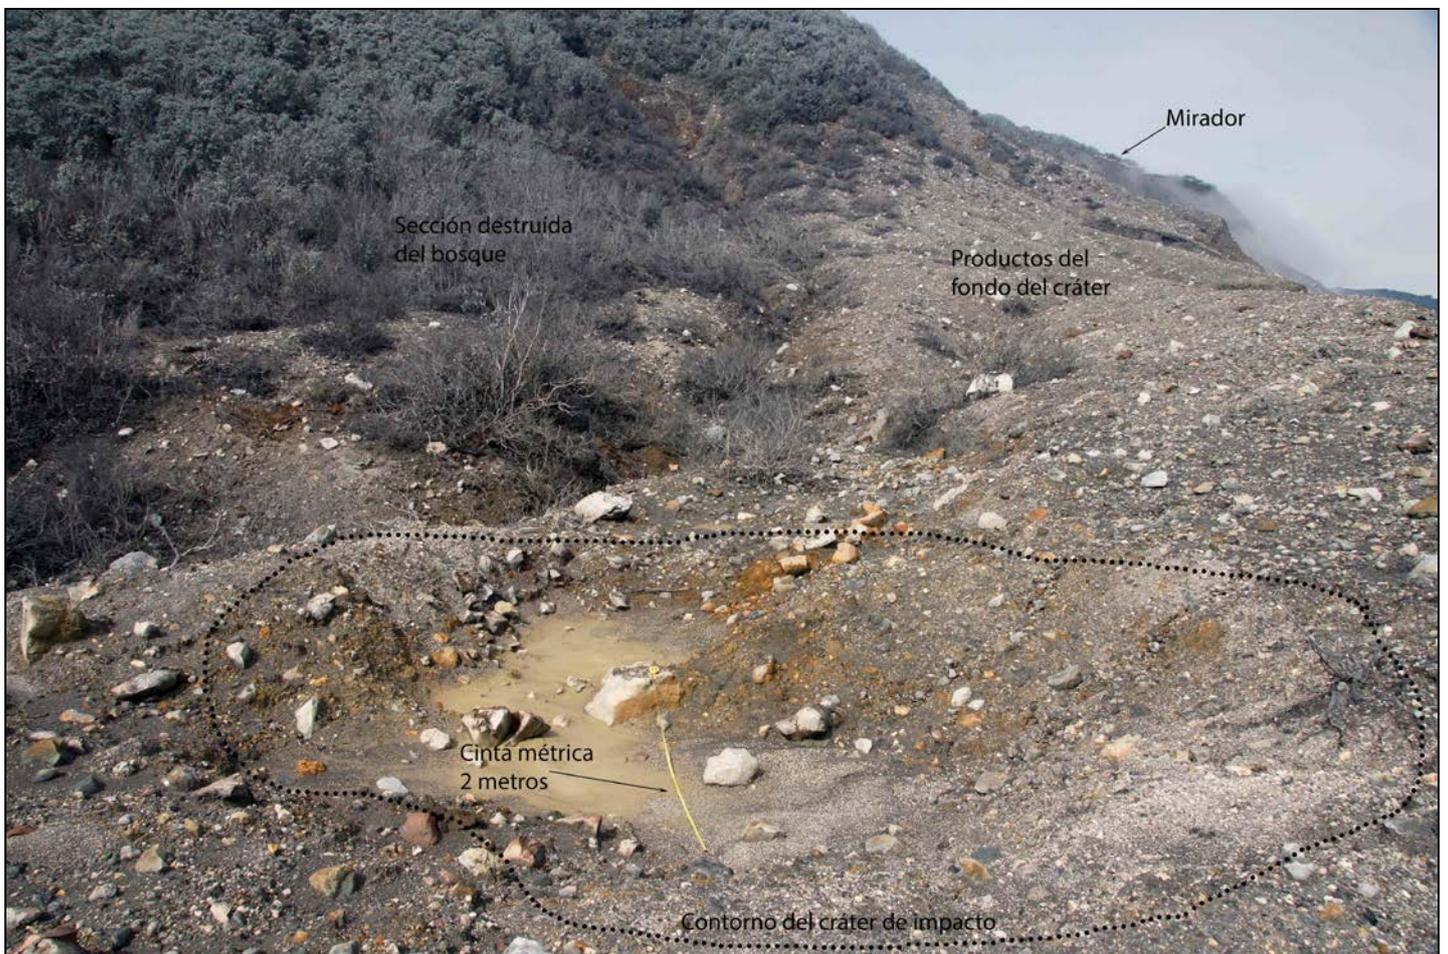
En la foto 3 se observa en primer plano el punteado de uno de los grandes cráteres de impacto (en el fondo del mismo se extendió una cinta métrica de 2 metros para escala) que fácilmente mide unos 8 metros en su eje mayor. Varios cráteres similares se observan en ese sector y al examinar los núcleos remanentes o las “esquirlas” se llega a la conclusión que provienen del enorme promontorio que conformaba el domo ahora destruido.

Fig. 3. Vista general del borde sureste de la caldera y sector con depositación copiosa de materiales.

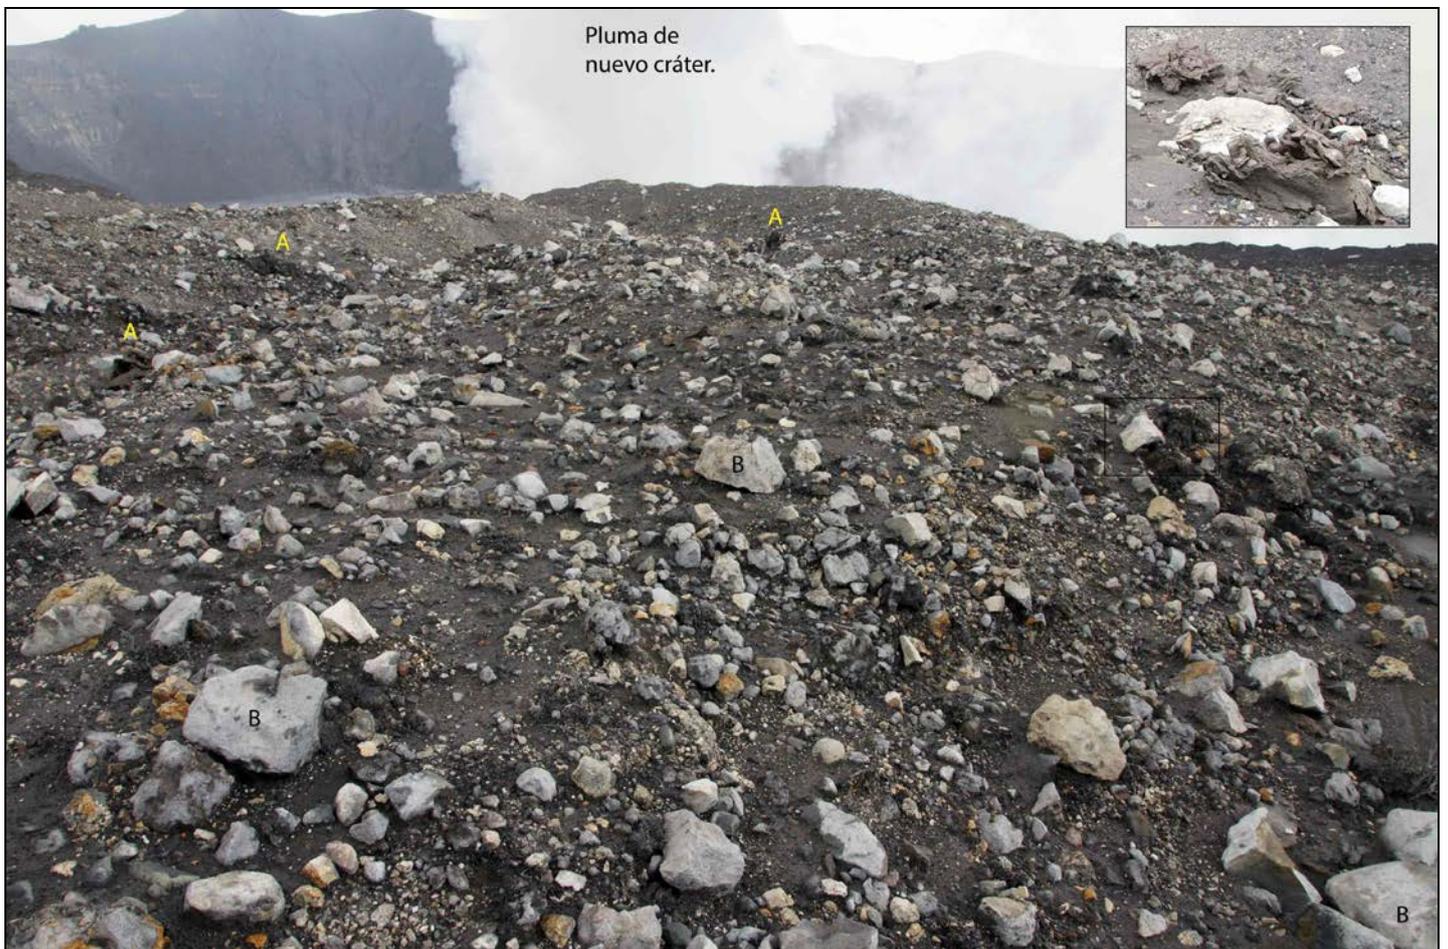
La figura 4 ilustra parte de la superficie de la terraza intermedia. Este sector ubicado a unos 400m

Fig. 4. Materiales emplazados en la terraza intermedia. A y B denotan diferencias genéticas de los bloques.

del extinto domo muestra una capa de materiales de al menos un metro de espesor en su sección más amplia. Se combinan aquí gran variedad de diámetros y naturalezas de los fragmentos. En la foto se destacan con A los que tienen una textura semi-fundida (ver recuadro) y con B aquellos masivos y que coinciden con los materiales masivos que estuvieron, por décadas, en contacto con el agua caliente y acida del lago.

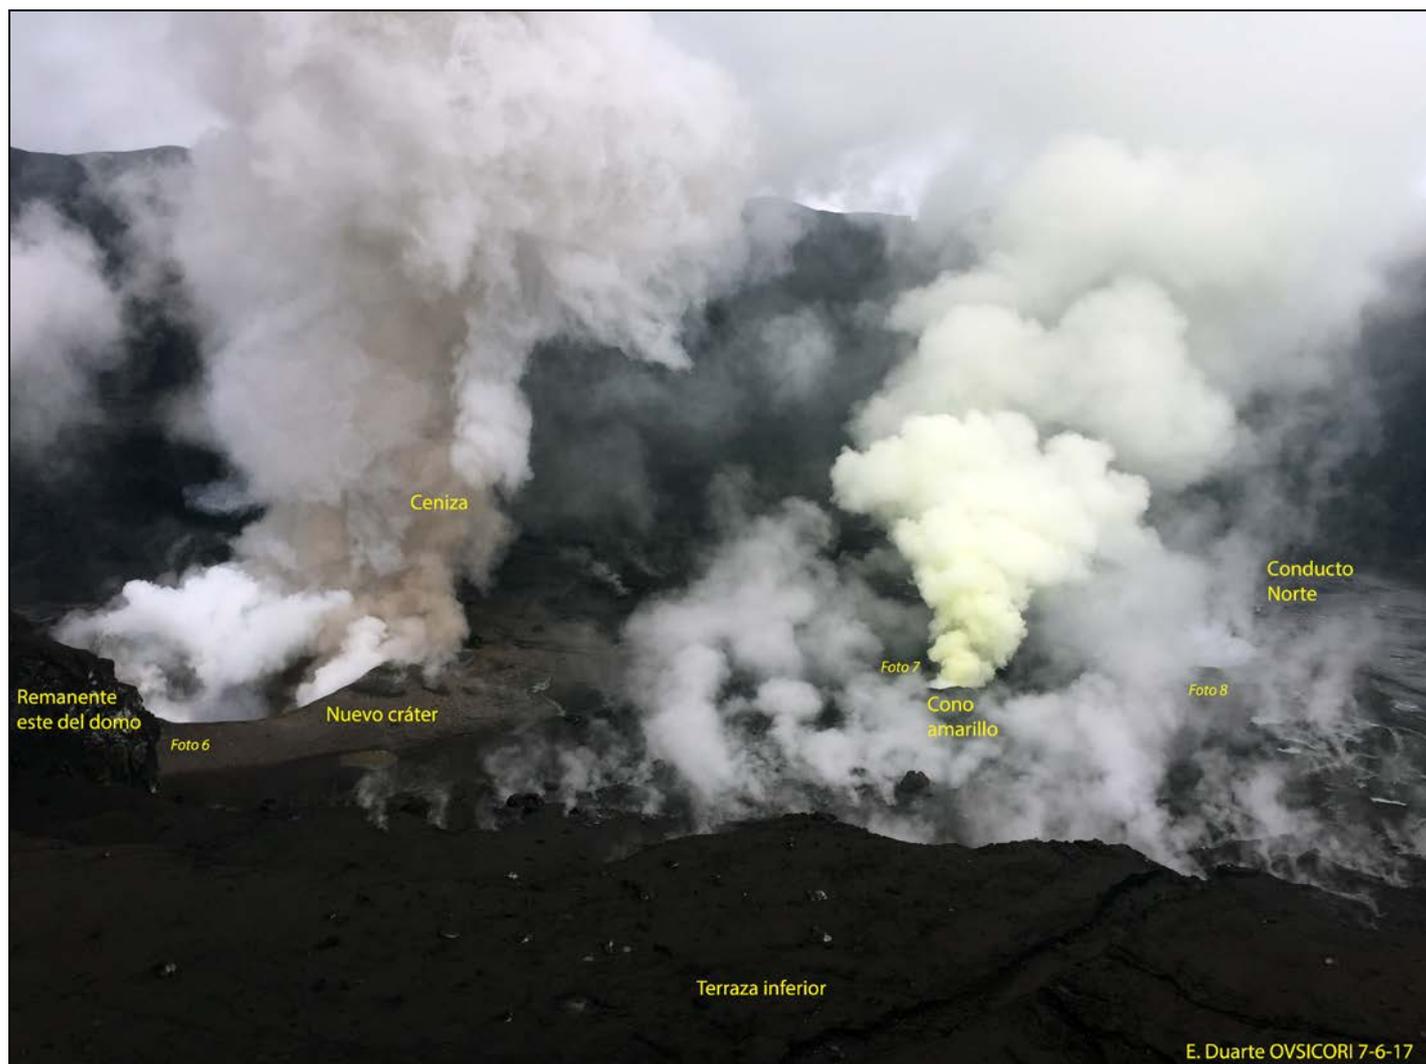
Tal vez el cambio más radical, documentado en esta visita, es el secamiento del lago. En el fondo solo se observa una enorme planicie, solo interrumpida por algunas estructuras que describiremos en secciones posteriores (paredes verticales del domo, cono piroclástico del nuevo cráter, cono amarillo de azufre y conducto norte). Casi la totalidad del fondo se muestra con salidas de gas y vapor, abundantes cráteres de impacto y algunas cavidades que todavía mantienen algo de agua.

Durante la visita el nuevo cráter producía un sonido como de 4 turbinas “de jumbo jet”. Se mantenía una salida profusa de gas con alternancia de pequeños volúmenes de ceniza. La planicie de sedimentos lacustres se encuentra dibujada por drenajes que se mueven en distinta dirección resaltando uno principal que se desplaza de sur a norte (desde el nuevo cráter hasta el conducto norte).

Fig. 5. Vista panorámica del fondo de la cavidad cratérica; ya sin el lago.

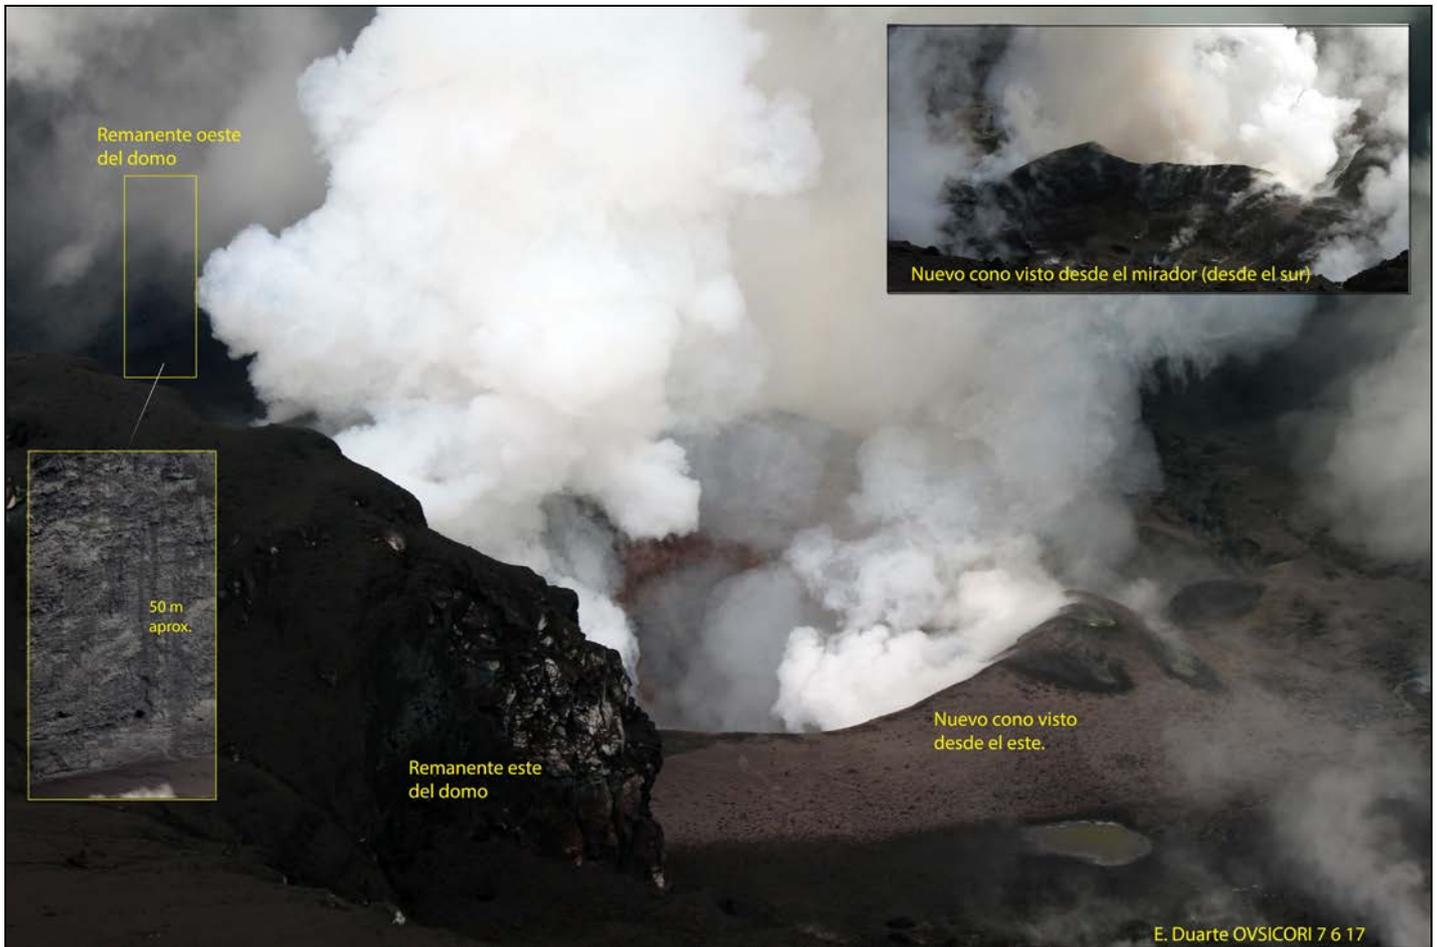
El cono piroclástico se levanta unos 15 metros (a partir del fondo de la planicie) y probablemente tenga una boca de unos 80 metros. Sus paredes externas se muestran rojizas (color típico de las escóreas del Poás) mientras que las paredes internas más bien se muestran lisas y compuestas de material relativamente homogéneo. El borde del cono es apreciable desde el mirador (ver inserto) y en su base se muestran abundantes fumarolas de vigorosidad variable. Fig. 6.

Fig. 6. Nuevo cráter (y cono) formado debajo de donde se encontraba la masa principal del antiguo domo.

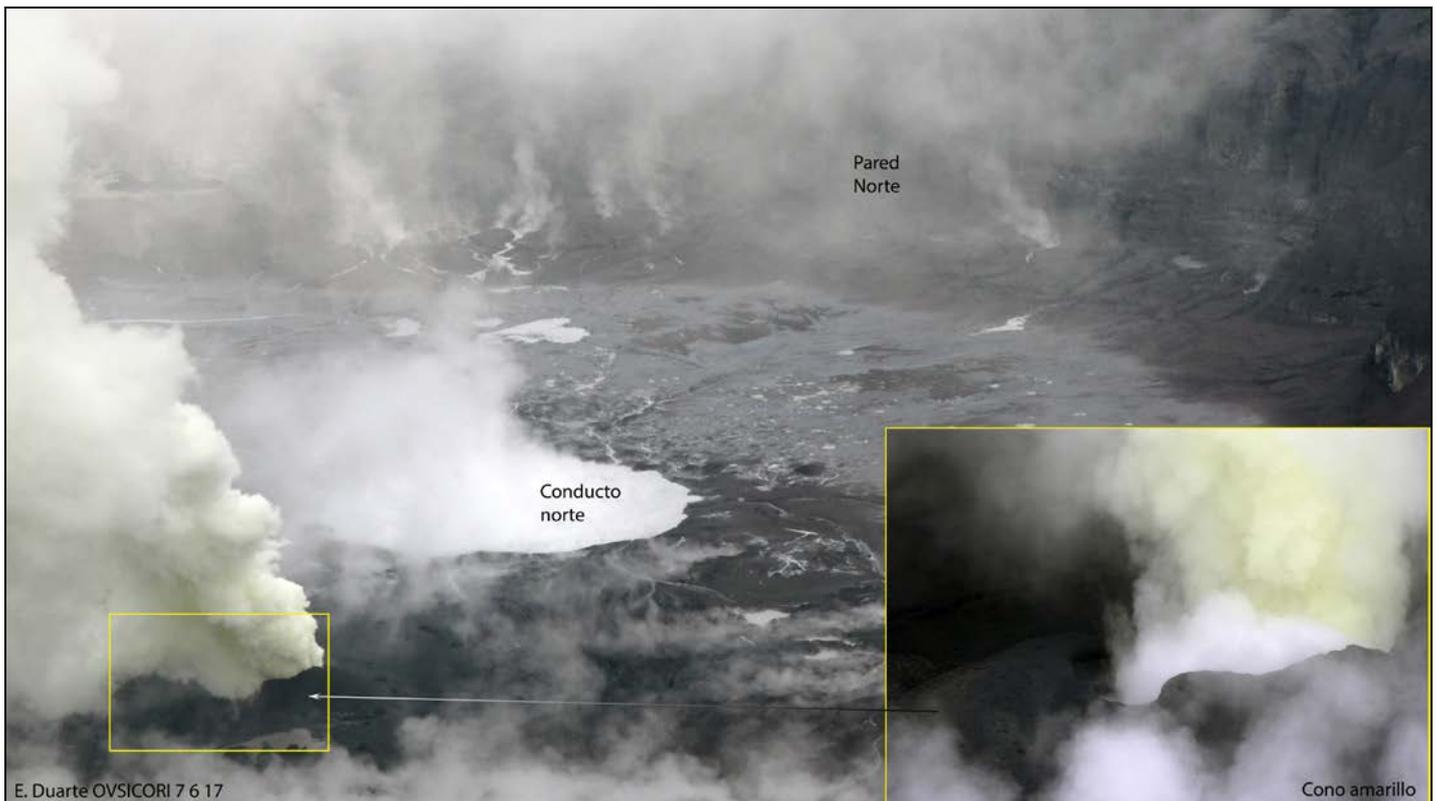
Durante la visita este conducto amarillo coincidió en energía, con las emanaciones del cráter nuevo; es decir en simultáneo cuando el primero levanta altas y energéticas columnas amarillas el cráter nuevo producía altas plumas de gas y vapor alternadas con ceniza. Fig. 7.

Fig. 7. Cono de azufre y pluma materiales azufrados en el centro del lago.

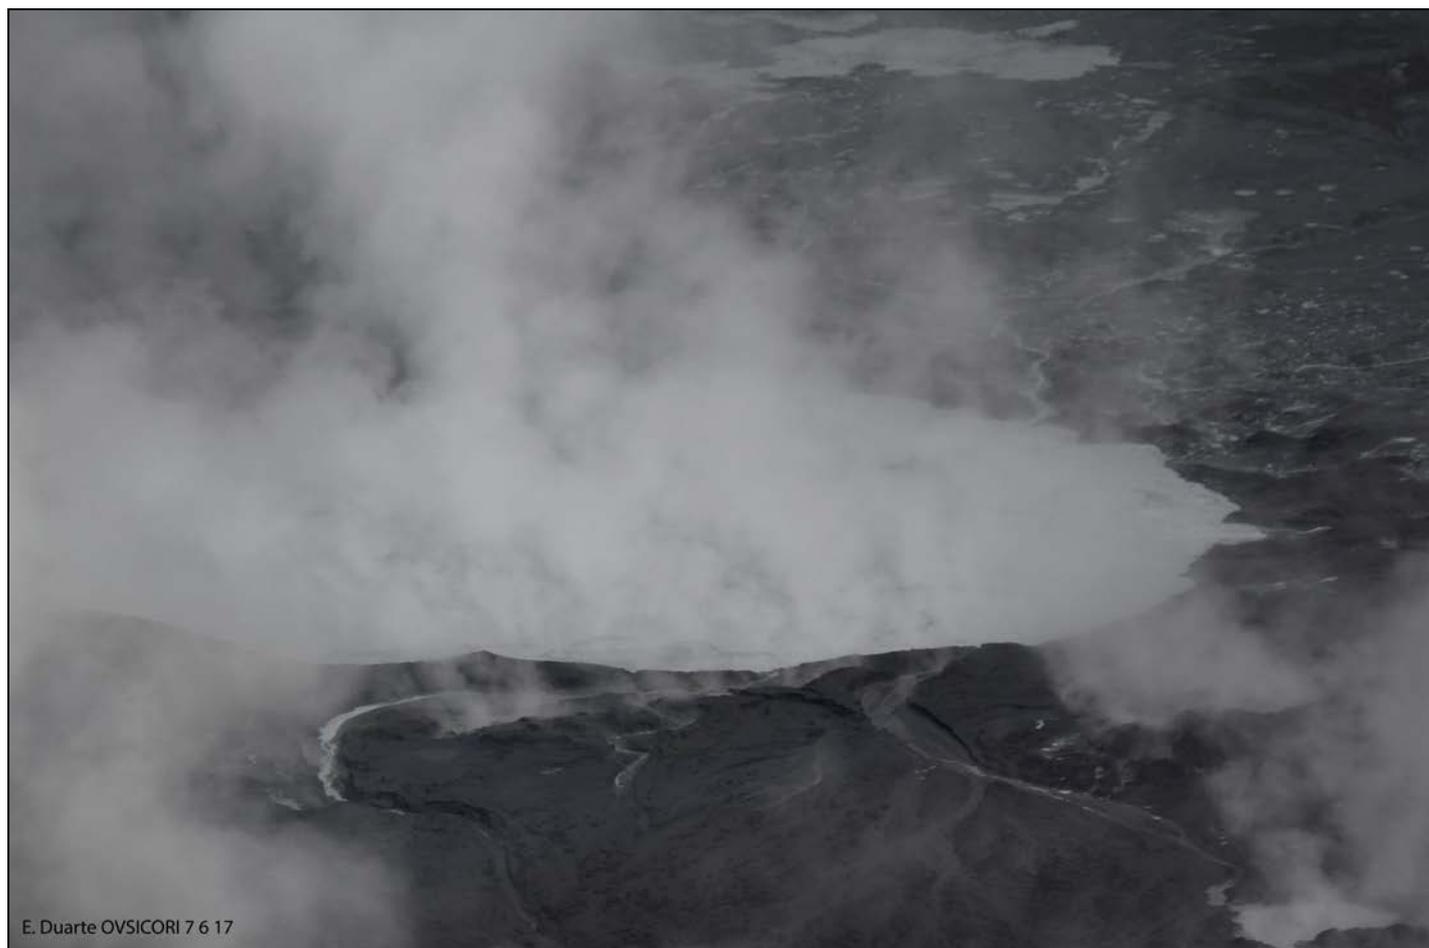
Al norte del cono amarillo se mantiene un conducto de diámetro apreciable, colmado de agua con mínima actividad convectiva. Por el nivel de evaporación sería esperable que; aun con las lluvias intensas en la cima del volcán y la constante escorrentía hacia ese punto más bajo, ese espejo de agua se llegue a secar. Cuando el lago cubría toda la cavidad ese conducto mostraba actividad en forma de celdas de convección; en superficie. Fig. 8.

*Fig. 8. Evaporación intensa y algo de convección en el espejo de agua del conducto norte.*
