Observatorio Vulcanológico y Sismológico  
de Costa Rica. OVSICORI-UNA

**Características de las Grandes Estructuras en el Cráter Seco del  
Volcán Poás.**

(Reporte de campo: 04 de setiembre de 2017)

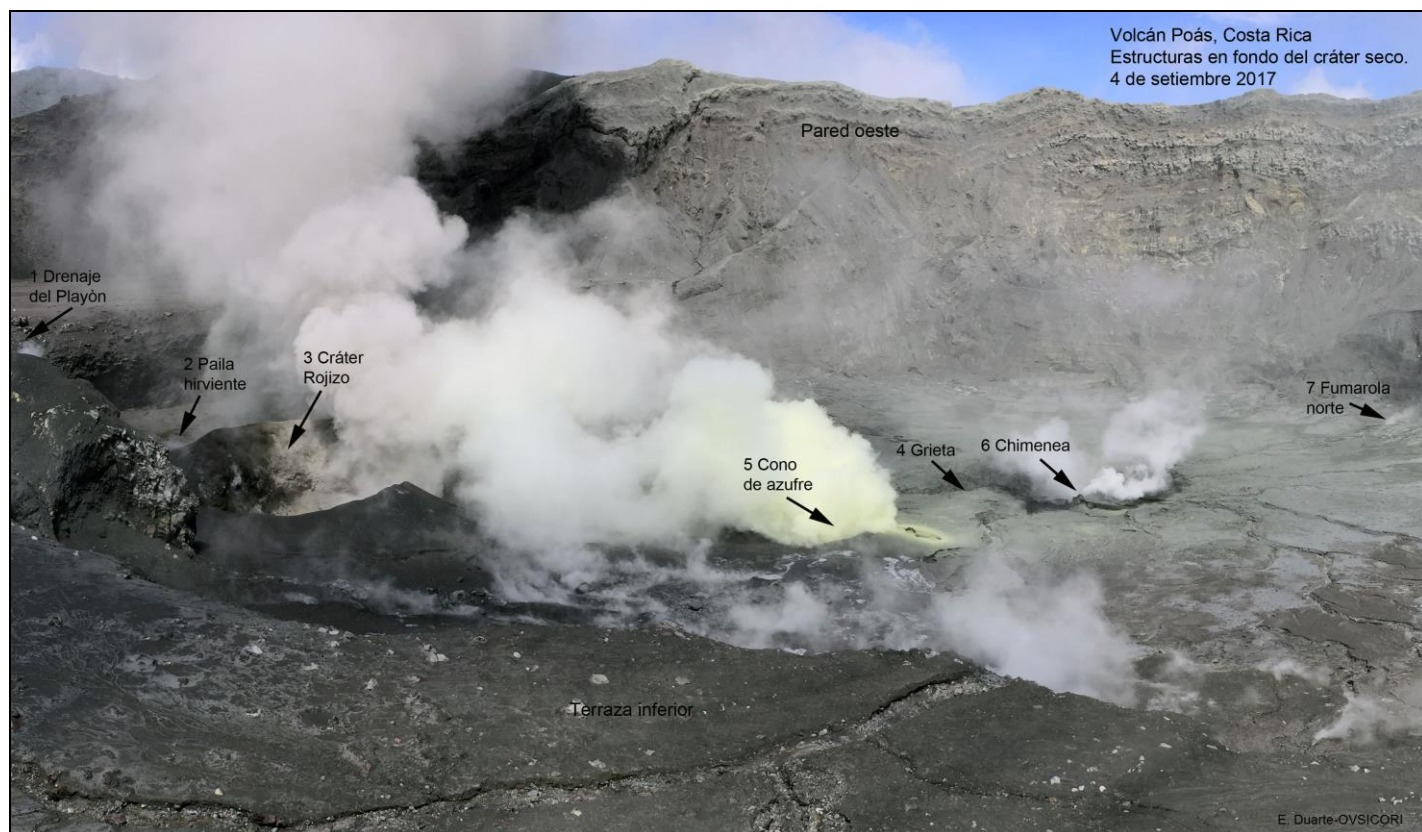
*Fig. 0. Ubicación general de puntos en este informe ordenados de sur a norte; de 1 a 7.*

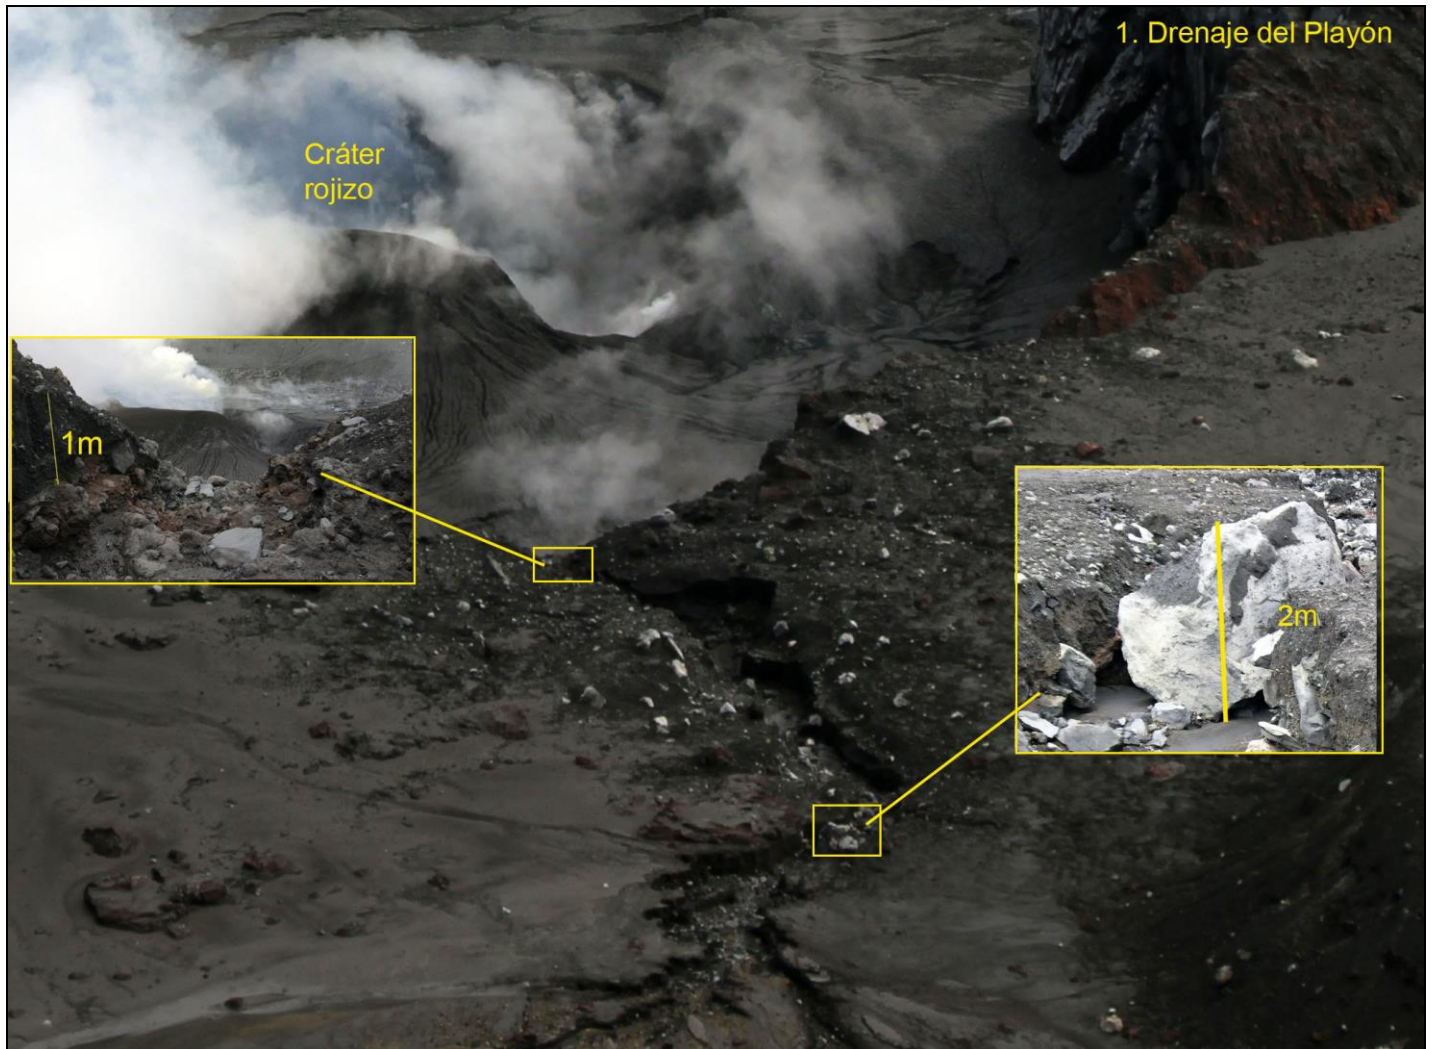
El drenaje del Playón se formó por escorrentía y por la ligera diferencia de nivel entre ese sector que fue abundantemente relleno con las erupciones de abril 2017. En su sector más profundo esta “quebrada” alcanza casi 4 metros igualando su máxima anchura en esa misma dimensión. También el flujo hacia la cavidad del cráter (ensanchado) solo es posible debido a la mutilación de la mayor parte del domo que de otro modo habría impedido tal movimiento. Dentro

del cauce se encuentran bloques preexistentes (eyectados desde el sector del domo que estuvo expuesto al lago ácido) y bloques masivos y semifundidos de gran tamaño. En el recuadro de la derecha se observa un ejemplo del primer tipo con un tamaño aproximado de 2x3 metros. Curiosamente el punto casi extremo al sur (junto a la pared de la caldera) coincide con la enorme fumarola que se abrió en ese punto algunos días antes de que se produjeran las grandes erupciones. Es en ese punto precisamente donde se registraron otras fumarolas en los años 98 y 99 para luego cerrarse probablemente por la migración de los puntos calientes; hacia el fondo del lago, el domo y la pared este. *Fig.1.*

*Fig.1. Drenaje del Playón observado desde el mirador con 2 elementos documentados en el sitio; para escala.*

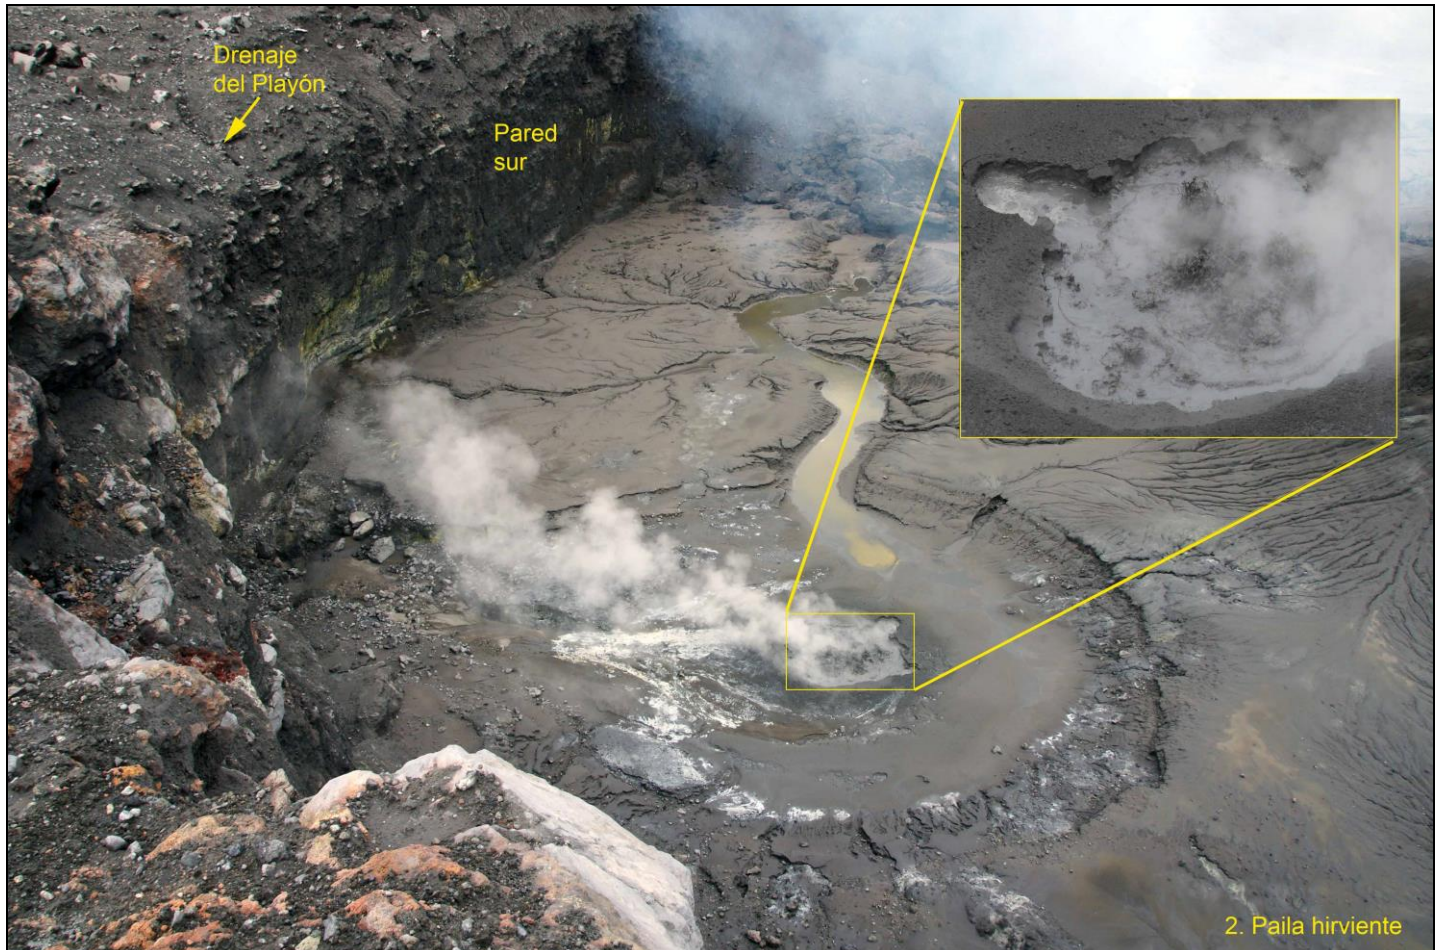
La segunda estructura (paila hirviente) se localiza en el sitio donde se encontraba la masa principal del domo y ahora luce como una enorme paila hirviente de al menos 20 metros de diámetro y unos 2 metros de profundidad. En su centro esta depresión concentra la cavidad o paila (~3x3 metros) con líquido y lodo en ebullición acompañados de gas y vapor abundante. Del borde oeste de tal depresión se desprende un curso de agua amarillenta que discurre y se pierde en la base del segmento oeste del domo. Todo este sector (al sur del cráter rojizo o cráter principal) se encuentra tapizado por una gruesa capa de materiales finos producto de las emanaciones de ceniza recientes y materiales viejos que son arrastrados hasta ahí por la escorrentía. En la parte sur esta depresión se encuentra contenida por la pared vertical (de unos 25 metros) y que pareciera corresponder a la cavidad previa al emplazamiento del domo a mediados del siglo pasado.

Con las observaciones del corte vertical dejado por la intensa actividad reciente se pudo documentar hasta 50 metros de profundidad lo que significa que el relleno de piroclastos, ceniza y sedimentos arrastrados puede alcanzar más de 20 metros en ese sector. *Fig. 2.*

Esta paila se encuentra en el sitio exacto donde por años se notó actividad aguda bajo el domo. Cuando el nivel del lago descendía la presión de esta válvula se colaba por entre las grietas del promontorio rocoso para mostrarse como un geiser vigoroso que a veces alcanza varios metros de altura. Es también el sitio donde el drástico aumento de temperatura de gases alcanzaba a calentar tanto la roca que aparecía como un sector incandescente que a veces desprendía flamas de distintos colores con varios metros de altura. Tal actividad se vio más recientemente entre el 2011 y 2013.

*Fig. 2. Paila hirviente. El agua hervida se levanta más de un metro probablemente por la presión de los gases.*

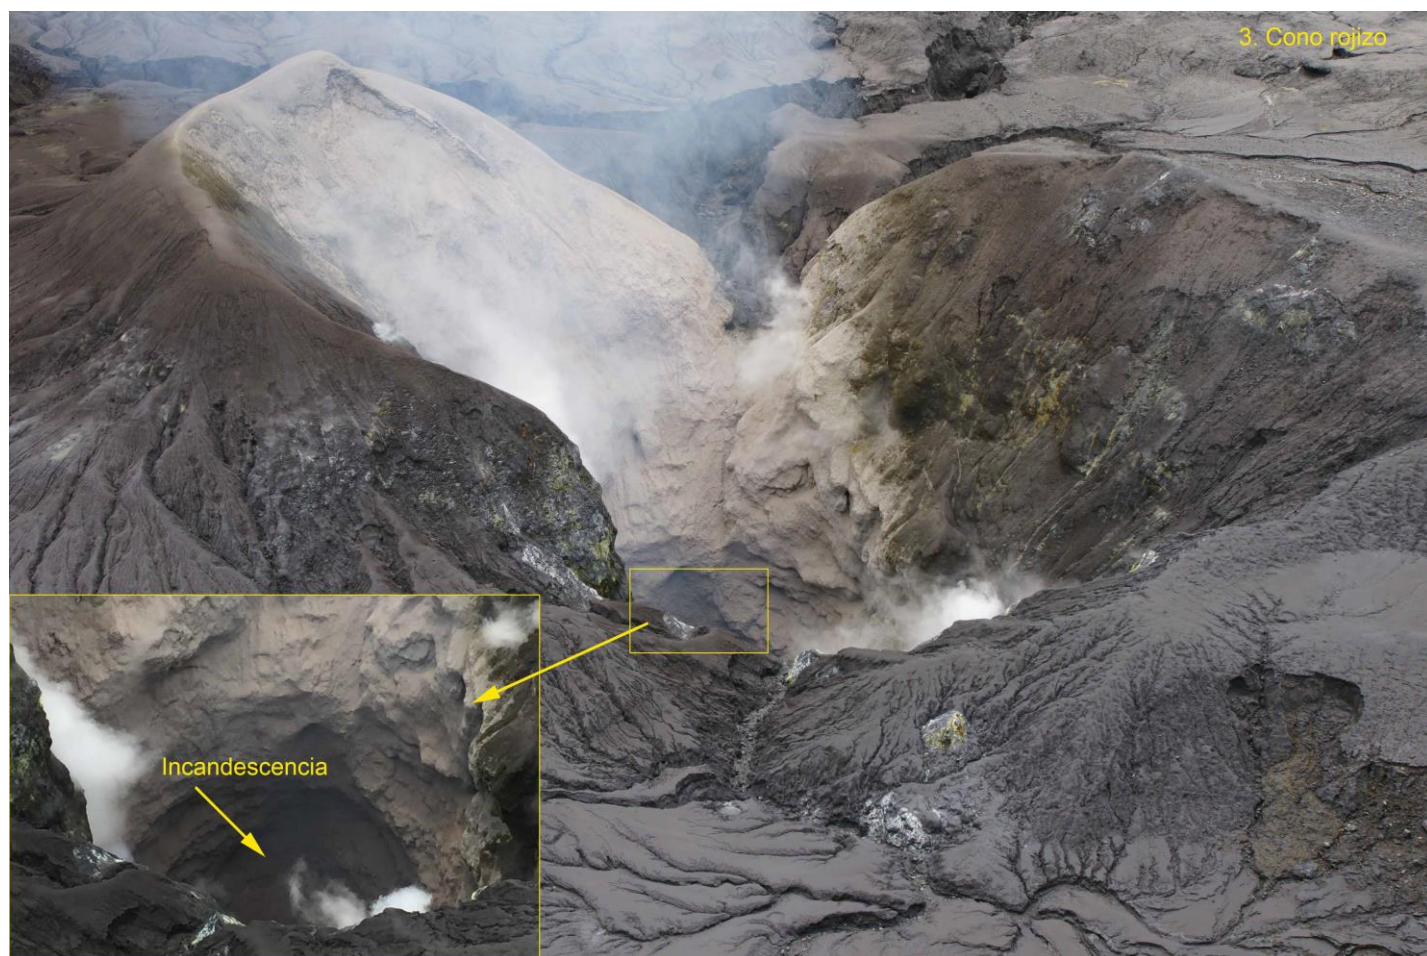
La figura 3 (cono rojizo) muestra el cono formado y sostenido ahí al menos desde mayo de 2017. Una estructura similar formada bajo el agua y lodo del extinto lago fue destruida por actividad explosiva a finales de abril. Este cono actual se encuentra disectado en las paredes norte y sur probablemente por una zona de debilidad que se expresa en forma de enorme grieta y que cruza la cavidad del cráter ensanchado; de sur a norte (ver siguiente punto). La pared, al oeste, formada por acumulación de piroclastos tiene una altura de unos 20 metros y su punto más profundo alcanza uno 20 metros a partir del nivel medio del cráter mayor. La pared del este tiene menor altura y ambas se encuentran forradas por ceniza reciente de las continuas erupciones. Las paredes internas muestran un color rojizo probablemente debido a la exposición de tales materiales al medio y al proceso rápido de oxidación. En su base este cono mide no menos de 50 metros de diámetro.

La cavidad más profunda de este cráter rojizo se muestra redondeada y a pleno día se nota incandescencia: indicativo de temperaturas probablemente arriba de 500°C. Durante la visita no se escuchó el típico ruido de turbina como se ha escuchado meses atrás. Siendo este el cráter que despide materiales abundantes y de diverso tamaño no es raro observar paredes lisas y redondeadas por el efecto abrasivo de las constantes emanaciones. Es desde este punto donde se desprenden los clásicos gases azulejos: característicos del dióxido de azufre (SO<sub>2</sub>) y el cual se ha contabilizado hasta en miles de toneladas diarias en periodos de actividad aguda.

Hasta ahora esta es la mayor estructura desarrollada desde el fondo del cráter seco a partir de mayo de 2017. En semanas recientes la actividad exhalativa se mantiene en ese punto y la salida de cenizas es intermitente. En otras ocasiones cuando el lago se ha secado se observó un conducto enorme donde ahora aparece la cavidad mayor de este cono.

*Fig. 3. Vista detallada del cono rojizo observado desde el borde sur del cráter.*

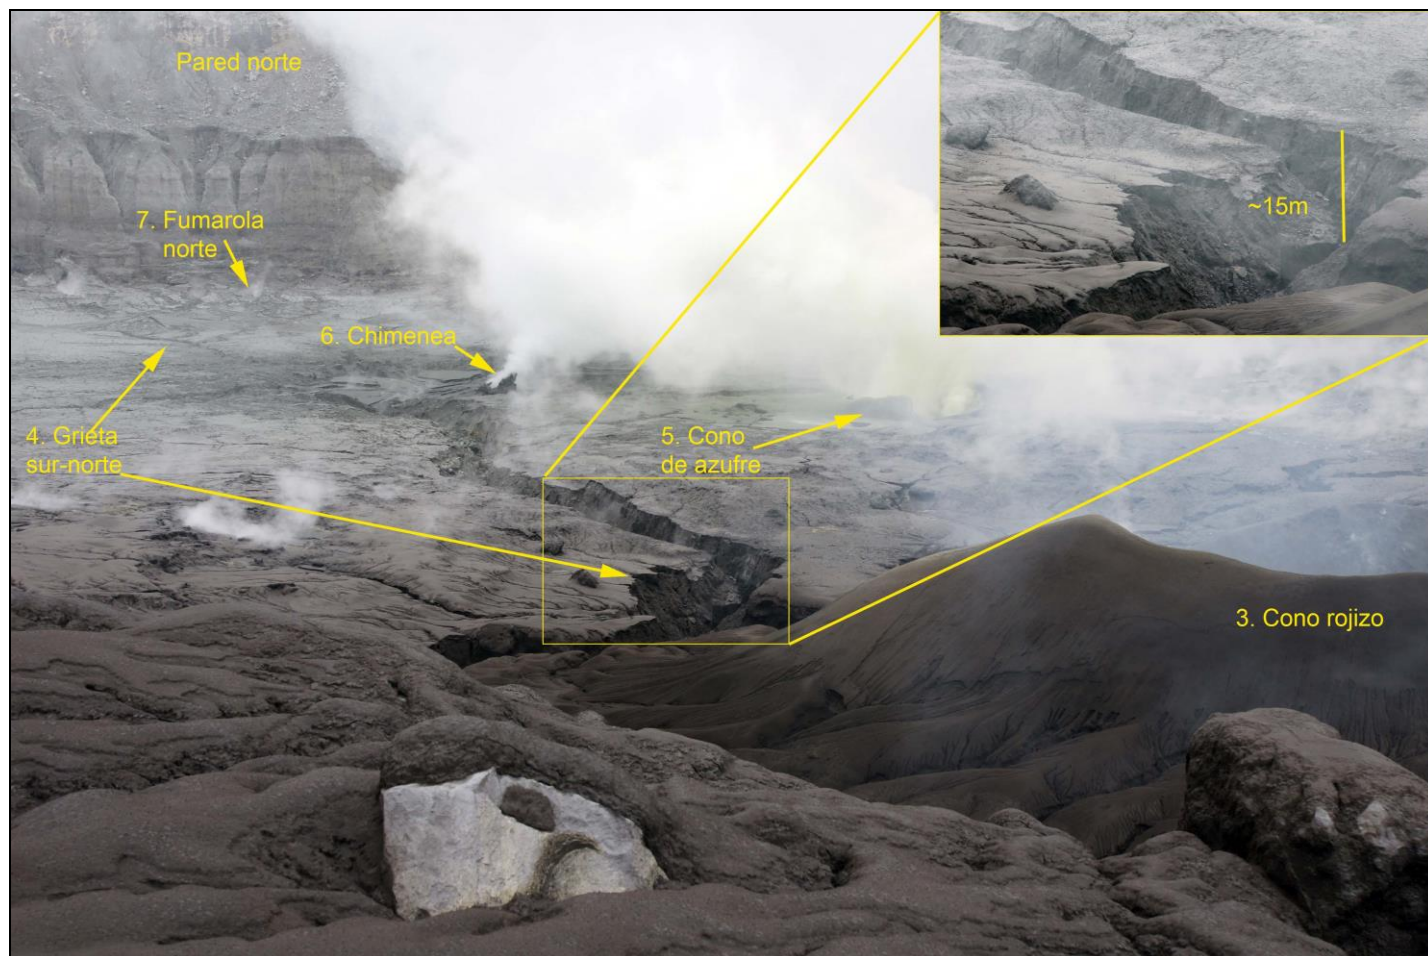
La figura 4 (grieta del fondo) muestra la sumatoria de al menos 5 de las estructuras contenidas en este informe. La foto fue tomada de sur a norte por lo que permite apreciar al menos la mitad de la longitud total de la grieta diametral que cruza el cráter por completo. Donde esa fractura alcanza mayor profundidad es justo al lado norte del cono rojizo con una profundidad de al menos 20 metros y se torna más somera conforme avanza hacia la orilla norte. Su anchura máxima también se observa junto al mismo cono y al menos tiene 15 metros. Desde el fondo de esa estructura se desprenden gases y vapores y no se observan lodos o materiales finos lo cual deshecha la idea de cauce por escorrentía. Por el contrario si no fuera una fractura activa se habría rellenado con los miles de toneladas de sedimentos que recibe ese lecho del cráter con cada evento lluvioso.

En su recorrido la grieta une a la mayoría de puntos caracterizados aquí con la excepción del cono de azufre (No 5) el cual se encuentra ligeramente desplazado hacia el este. También el rumbo de esta grieta es coincidente con el gran alineamiento estructural que se extiende por unos 25 kms uniendo conos secundarios de Sabana Redonda con la Laguna de Rio Cuarto. Este patrón tectónico se repite para casi todo el territorio nacional continental y responde a alineamientos estructurales regionales donde otros macizos volcánicos se asemejan. Más aun la actividad aumentada del volcán pareciera coincidir con actividad sísmica de años recientes la cual también muestra ese paralelo con las debilidades corticales citadas.

La grieta parte el fondo en dos hemisferios (este y oeste) donde el primero muestra mayor actividad por la abundancia de fumarolas y las grietas alargadas y activas que recorren la orilla este. Este hecho coincide con los puntos que mostraron mayor actividad en eventos eruptivos de años anteriores y que desfiguraron parcialmente la redondez del lago. Detonaciones freáticas se

dieron en los bordes este y sureste y esos sectores aún hoy día muestran las enormes heridas en sus paredes.

Fig. 4. Grieta del fondo: Alineamiento sur-norte de una cavidad que se extiende por más de 100 metros.

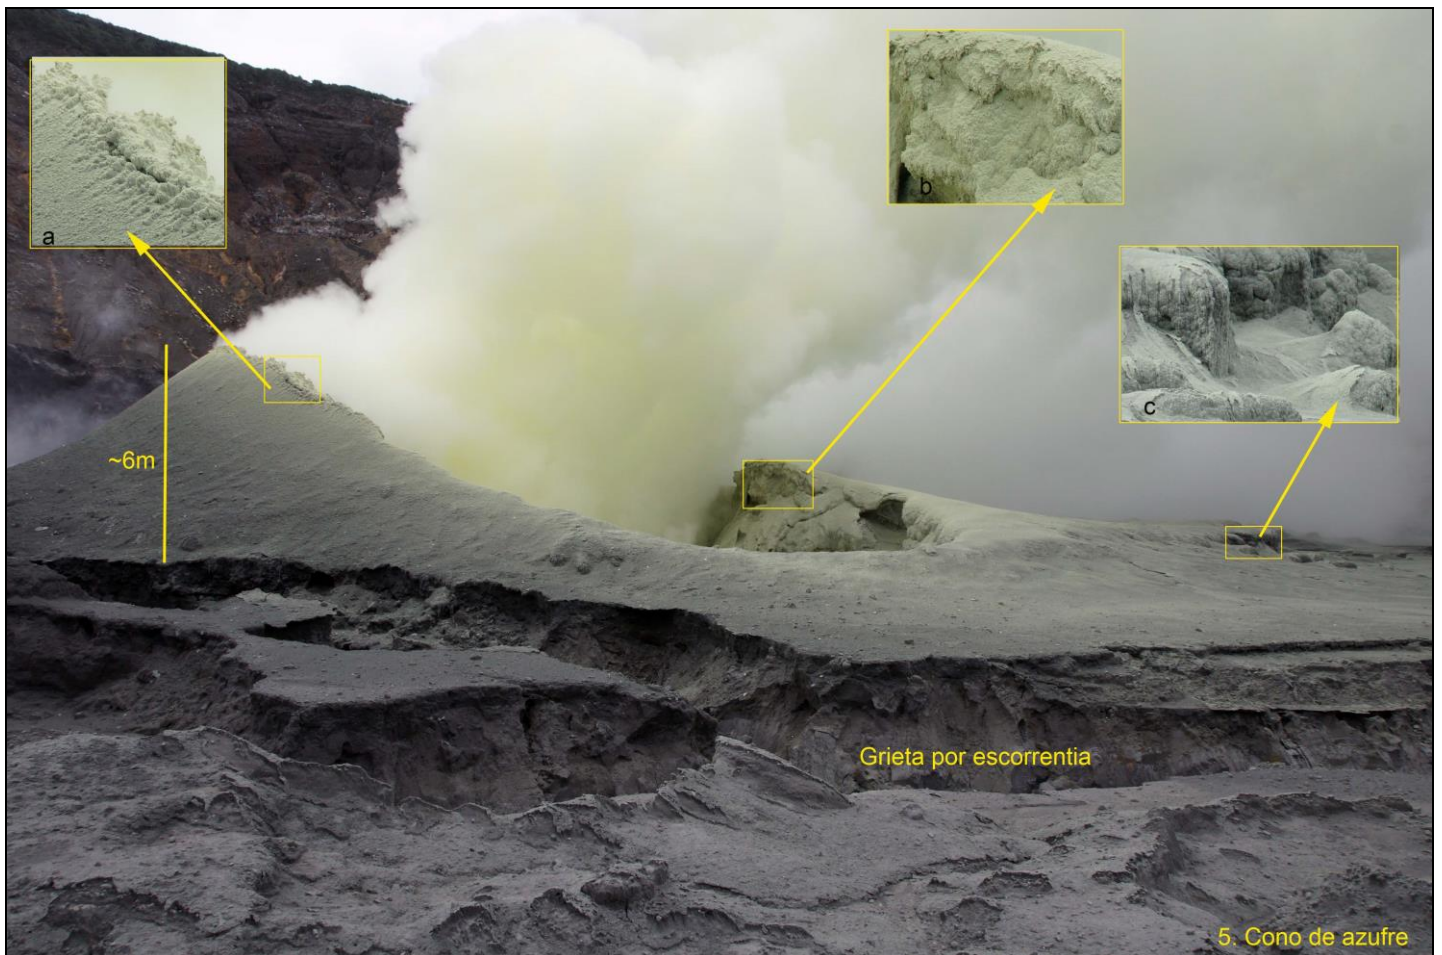
Una estructura llamativa desde todo punto de vista es el cono amarillo (o cono de azufre; No5) que tiene más de 6 metros en su pared este y unos 30 metros de base; en su eje más largo. Este cono está conformado por piroclastos de menor tamaño pero principalmente de compuestos de azufre. Su textura lisa y no compacta dá la impresión de un enorme montículo de azufre nativo solo contaminado por partículas arrastradas en el flujo intenso que transita por esa cavidad. Los bordes de las paredes (principalmente la más alta al este) muestra acumulaciones de azufre tan puro que se ve como una enorme cresta de amarillo brillante (recuadro a). Las paredes internas también se observan con un similar amarillo intenso (recuadro b) mientras en el sector donde el contacto de la pluma es más constante se notan capas semi-fundidas de azufre que asemejan pequeñas coladas derretidas sobre la superficie (recuadro c). La cobertura de partículas de azufre se adelgaza según nos alejamos de la boca del cono. De hecho se observó, en momentos cuando la nubosidad redujo la luz en el fondo, flamas métricas de amarillo más intenso y azul claro. En la cámara del OVSIORI (ubicada en el mirador distante aproximadamente 1 km hacia el sur) este es el punto de mayor intensidad lumínica durante las noches.

Entre los años 89-90 cuando el lago se secó anteriormente hubo conos similares que fueron inundados meses después por el ascenso rápido del nivel de agua de lluvia. En esta ocasión y a pesar de la abundancia de lluvias en meses anteriores pareciera que el balance es positivo en favor de la evaporación que producen los puntos calientes en el fondo del cráter. Al igual que en aquella ocasión la formación del cono se da de modo acumulativo por caída aunque no de forma laminar pues no se observan capas ordenadas en la base del cono. El curso de agua de una enorme quebrada, que corre del este hacia el la depresión de la chimenea, corta parte del cono de azufre en su sección distal al norte y noreste (ver “grieta por escorrentía” en primer plano en figura 5).

Fig. 5. Vista panorámica del cono de azufre visto desde el norte.

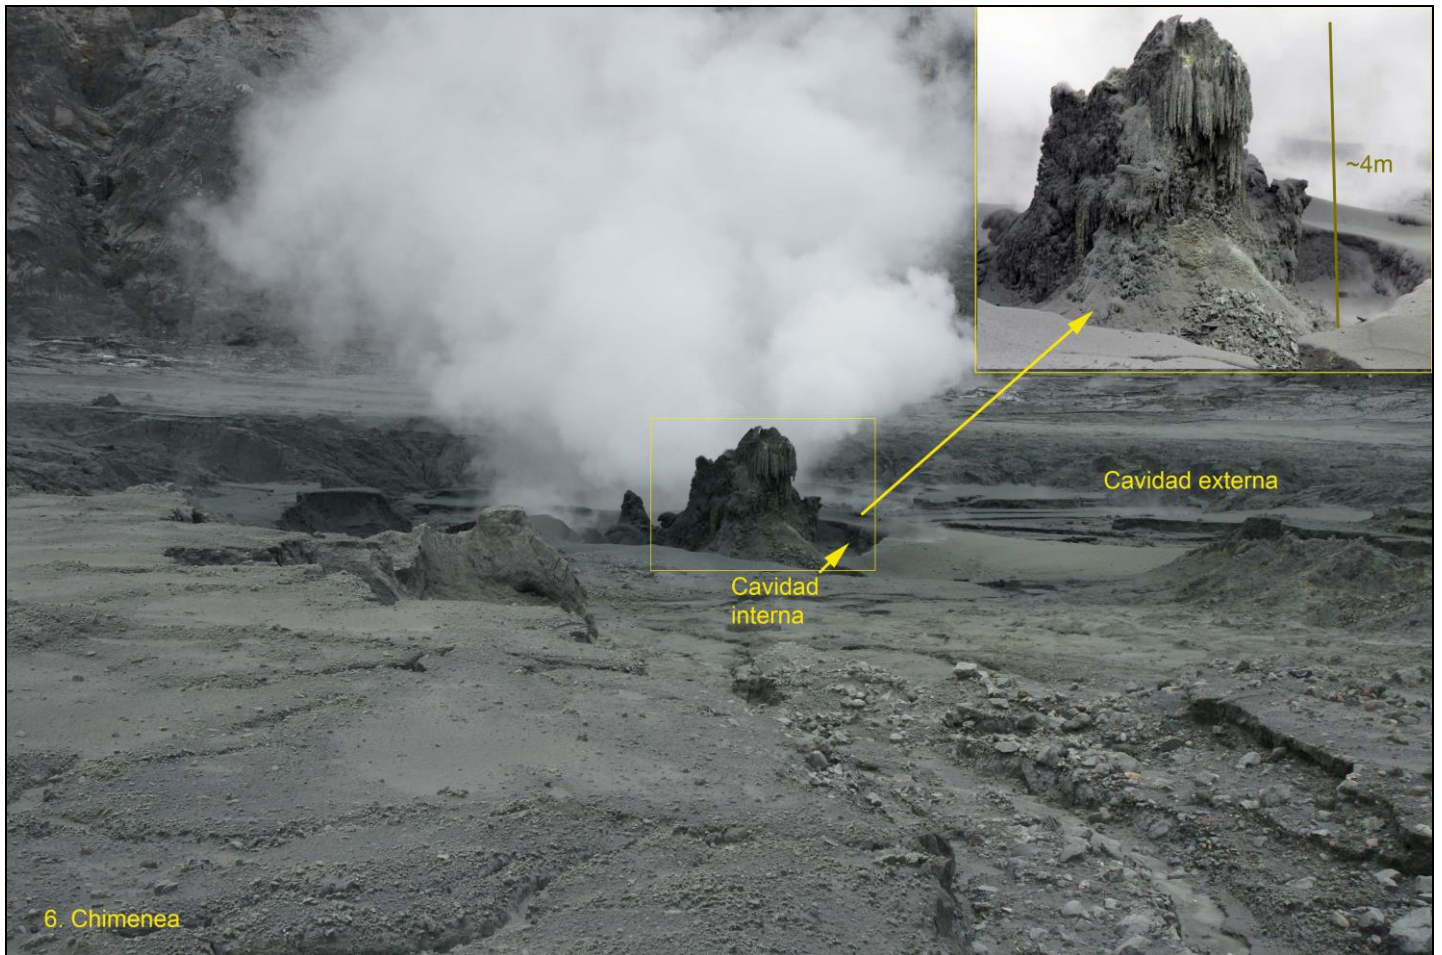
A unos 50 metros al noroeste del cono amarillo se encontró una chimenea (Fig. No6) de unos 4 metros de altura por al menos 6 metros de base. Durante la visita esta figura semejaba un enorme “tocón de árbol” que exhalaba dos potentes fumarolas en forma casi horizontal. Esta chimenea se ha formado en el centro del último conducto en secarse. La depresión se observa como 2 cavidades concéntricas (o anidadas) donde la externa mide algo más de 30 metros y la interna unos 10 metros.

Por las formas que se observan a lo externo de esta chimenea se nota lo intenso de la actividad que la ha formado y las caprichosas a modo de cuerdas (o de parafina derretida) probablemente por la acumulación de azufre en su estado casi puro. Las 2 fumarolas producen un intenso sonido de válvula a presión desde la parte más alta de esta chimenea. Similares estructuras se han observado en el pasado en el fondo seco de este lago y en grandes fumarolas alrededor del cráter oeste del volcán Turrialba. Se ha observado en las últimas semanas que la emisión de esta chimenea es principalmente de vapor, a juzgar por el color blanco de sus fumarolas. Sin embargo en esta ocasión se pudo ver la alternancia de flujos amarillentos. Por el depósito de partículas finas alrededor de esta chimenea (cubriendo el fondo de ambas cavidades) se puede inferir que el proceso de producción y depositación es similar al cono de azufre de la figura 5. De hecho durante la visita se pudo observar una fina lluvia profusa de partículas amarillentas en los alrededores de las bocas citadas.

*Fig. 6. El tronco o chimenea mantiene 2 fumarolas como válvulas a alta presión.*

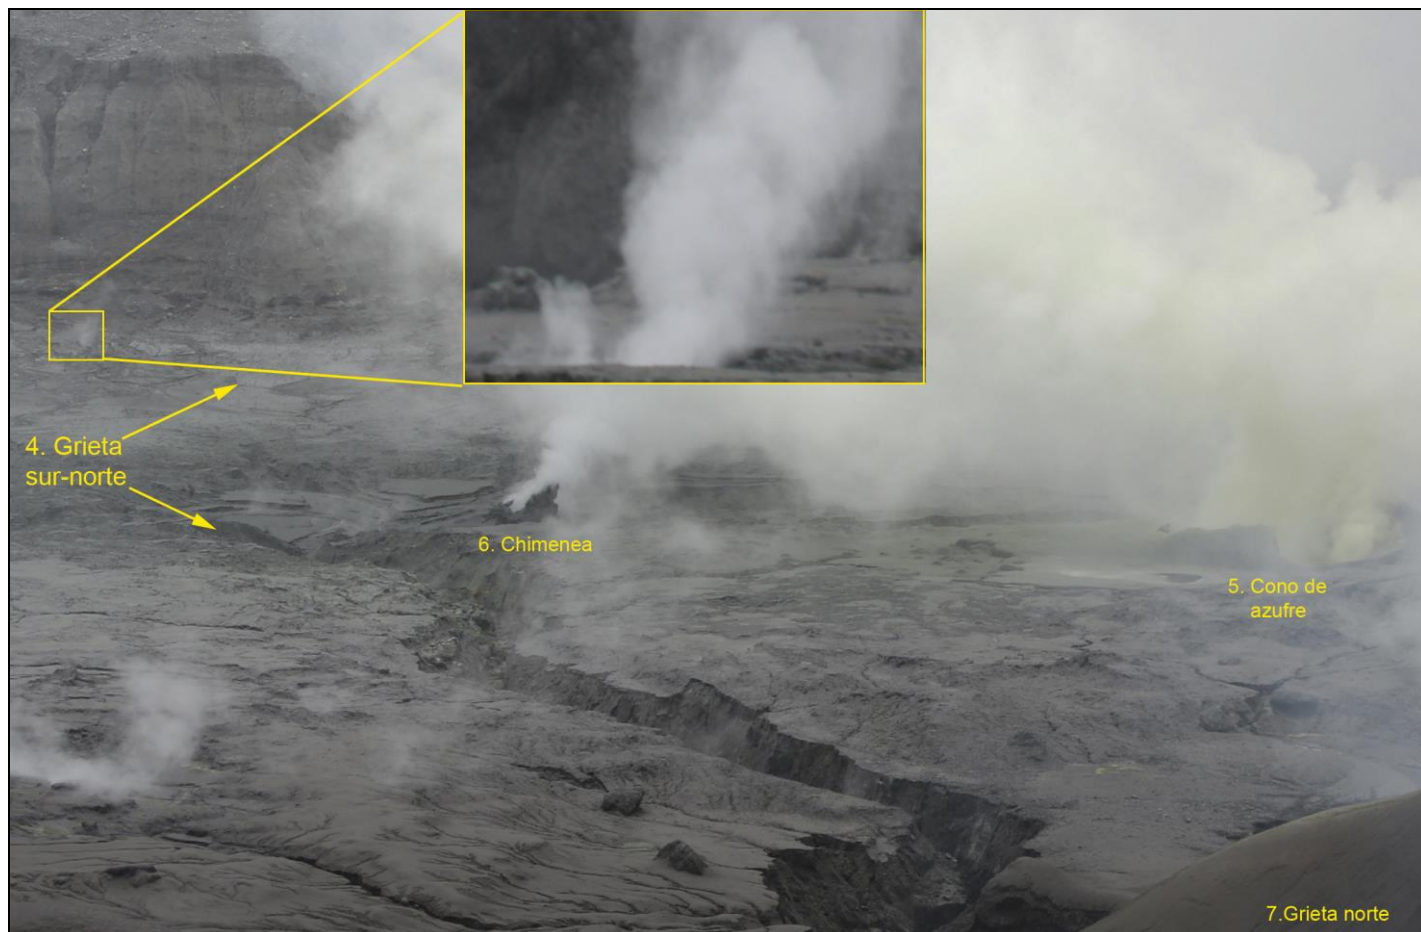
Finalmente la estructura documentada más al norte es una cavidad de unos 2x2 metros desde donde se desprende una constante fumarola que culmina el recorrido de la grieta diametral ya mencionada. Si bien esta cavidad es pequeña comparada con las anteriores llama la atención la posición y la constancia de su salida aunque no ha desarrollado paredes ni cono. Más bien a la distancia pareciera una enorme válvula con emanaciones cargadas de agua; tipo geiser. Fig. 7.

Cuando el lago mantenía su nivel usual se observó en ese punto una pequeña celda de convección que probablemente haya estado ahí en las dos ocasiones anteriores cuando el lago se secó; entre el 89-90 y en el año 94.

Fig. 7. Fumarola en el extremo norte de la grieta central.

Las características generales descritas en este reporte deberán ser ampliadas y mejoradas en futuras visitas, conforme la visibilidad y la seguridad lo permitan. Por el alineamiento de las estructuras descritas y por la tendencia regional de las debilidades corticales se puede pensar que hay procesos mayores de inestabilidad en el macizo donde el gran cráter es solo el punto más débil donde se expresa la energía. El seguimiento a una posible falla general con trabajo de campo, sismología y otros métodos geofísicos sería recomendable.
