Observatorio Vulcanológico y Sismológico  
de Costa Rica. OVSICORI-UNA  
**Relleno, Sedimentación y Erosión por Erupciones Recientes del  
Volcán Poás.**

(Reporte de campo: 04 de setiembre de 2017)

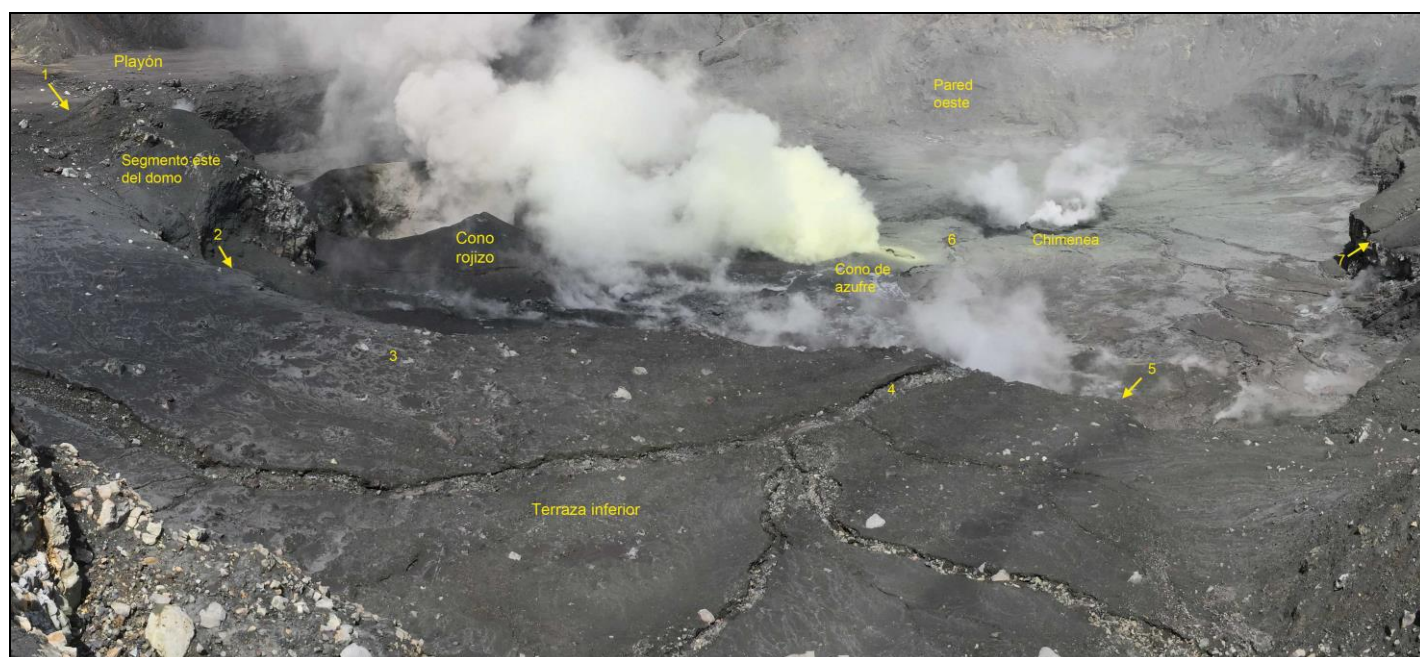
En la primera foto se pueden ubicar los puntos desarrollados en este reporte y que se numeran de 1 a 7 (en modo ascendente, de izquierda a derecha). Fig. 0.

*Fig. 0. Ubicación general de puntos en este informe; numerados de 1 a 7.*

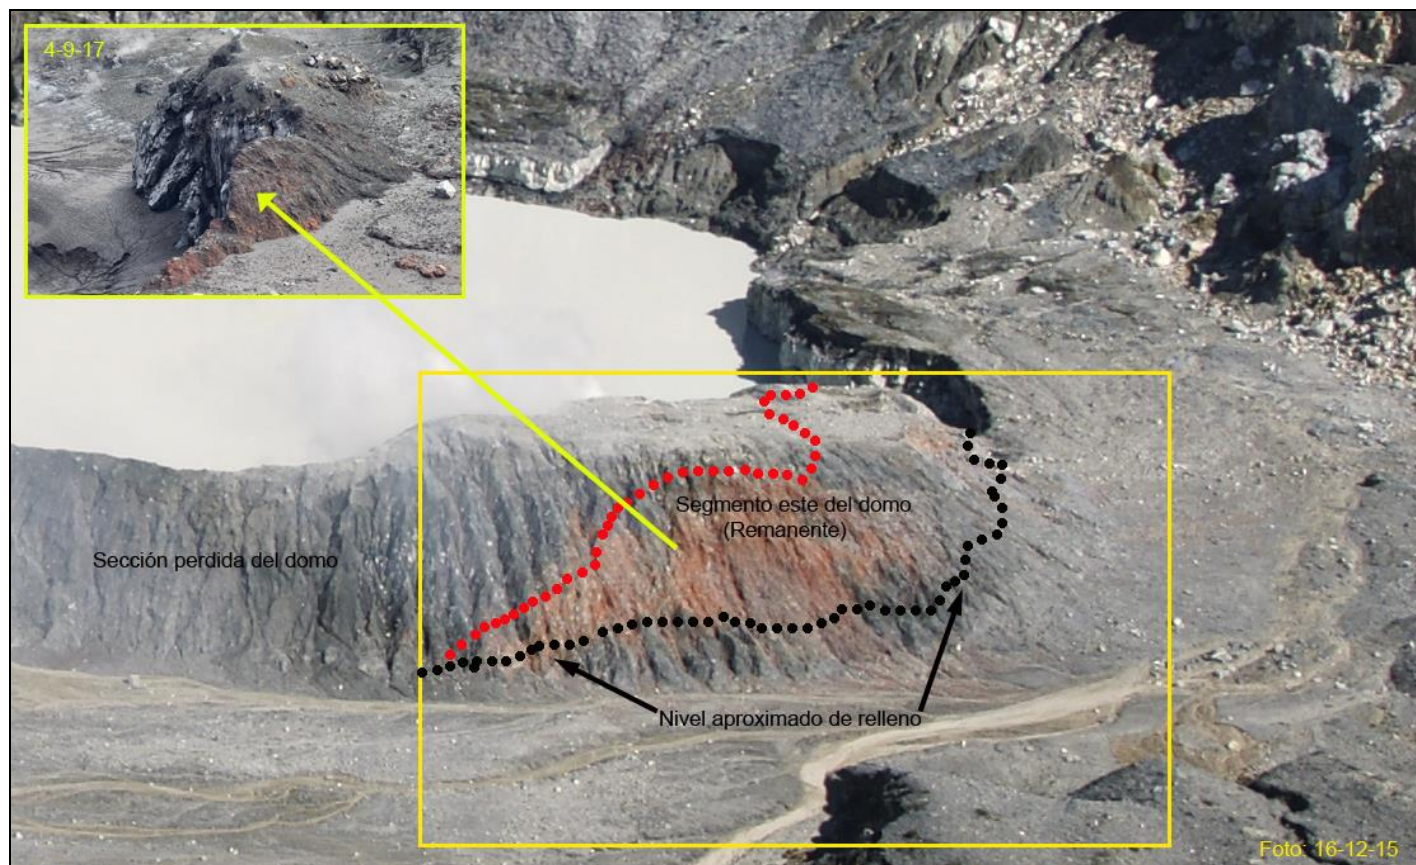
Tal vez el mayor rasgo de transformación, en la parte baja de la caldera, es la desaparición casi total del domo. Esto se podría considerar “erosión traumática” ya que miles de metros cúbicos de material consolidado, por décadas, fueron arrancados de su sitio original y trasladados a cientos de metros; ubicándose el mayor monto en los alrededores del cráter; ahora seco. Del domo mostrado en la figura 1 solo permanece un segmento en el extremo este (ver rotulado en recuadro) mientras que la sección central fue completamente pulverizada. El relleno en el sector inmediato al

sur y sureste del domo oscila entre 2 y 4 metros obteniéndose máximos en el área vecina al segmento remanente. *Fig.1.*

*Fig.1. El área entre el punteado rojo y negro es la sección remanente del domo.*

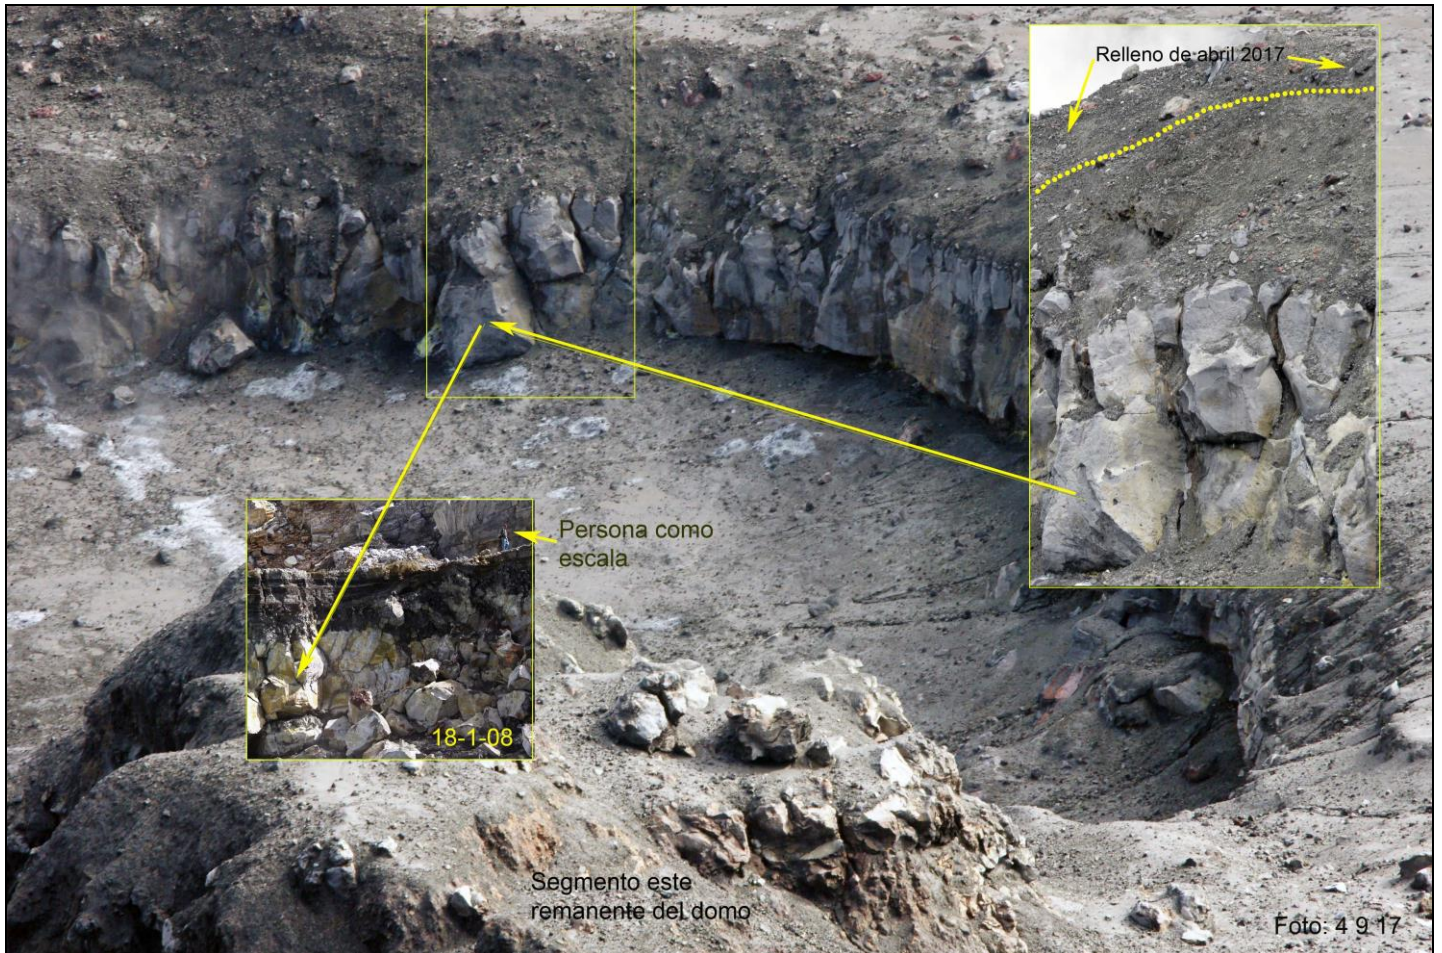
La colada de lava que conforma el basamento de la terraza inferior muestra el monto de materiales acumulados aquí por al menos 3 erupciones principales de abril 2017. Aunque ahí ya se observaban horizontes de materiales previos los acumulados en este sector superan 1 metro de espesor. *Fig. 2.*

Debajo de estos materiales recientes se encuentran materiales expulsados por erupciones de marzo 2006 que aportaron bloques métricos y que ahora yacen ocultos en el sitio. Para dar una idea de la altura de ese borde se incluye el recuadro a la izquierda (foto tomada en enero de 2006) con un compañero en labores de monitoreo volcánico. La roca que apuntan las flechas, en los recuadros, tiene unos 3 metros de altura.

*Fig. 2. Capa de productos expulsados por actividad aguda de abril 2017.*

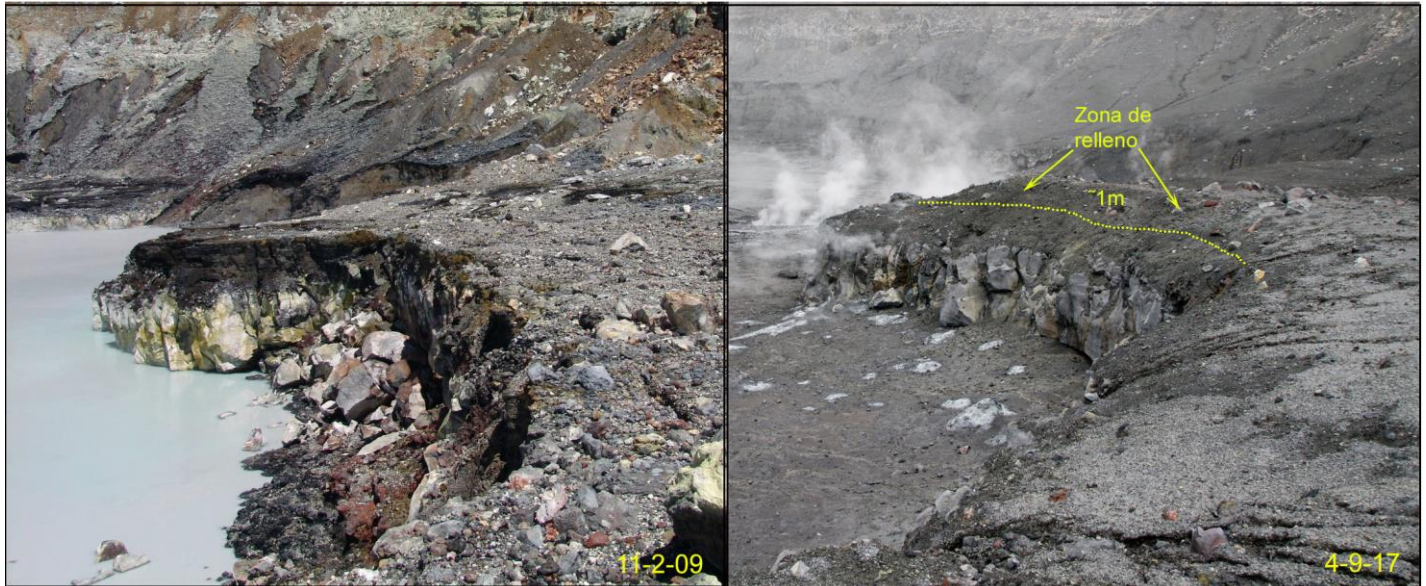
Respecto a la figura 3 se puede decir que es una prolongación de la vista anterior, con una dimensión mayor hacia el norte, siguiendo el margen del desaparecido lago. Esa terraza se ha mantenido como una plataforma plana; primero porque un gran lago la niveló antes de los 50's en el siglo pasado y luego porque el efecto de la lluvia y la escorrentía la mantiene de esa manera.

El sector alterna muchas capas finas de materiales lacustres y materiales de todo tamaño expulsado por erupciones freáticas recientes y ahora por la actividad freatomagmática de abril pasado. Muchos de los materiales que conforman las capas superiores provienen de las paredes abruptas al este de esta terraza las cuales se han venido deteriorando tanto por meteorización como por eventos drásticos como el terremoto de Cinchona en enero 2009. La concentración de gases en esa pared (terrazza intermedia) por años y la efluencia de fuentes termales provocó rápido deterioro del medio a tal punto que es un sitio de interés académico para la medición de grietas de rápido movimiento.

Por excelencia esta terraza es el sector de observación de procesos en el lago y el domo y por eso mismo es una zona muy conocida y bien documentada. La capa de materiales finos que ahora la cubren se ha compactado de tal modo que ha endurecido como piedra. Esta "litificación" eventualmente reducirá el efecto erosivo de la lluvia y por lo tanto se prevé que ese nivel aumentado de relleno se mantenga.

*Fig. 3. Vista general del borde oeste de la terraza inferior. La altura del relleno en el fondo supera el nivel que alcanzaba el agua de lago, en el mismo sitio.*

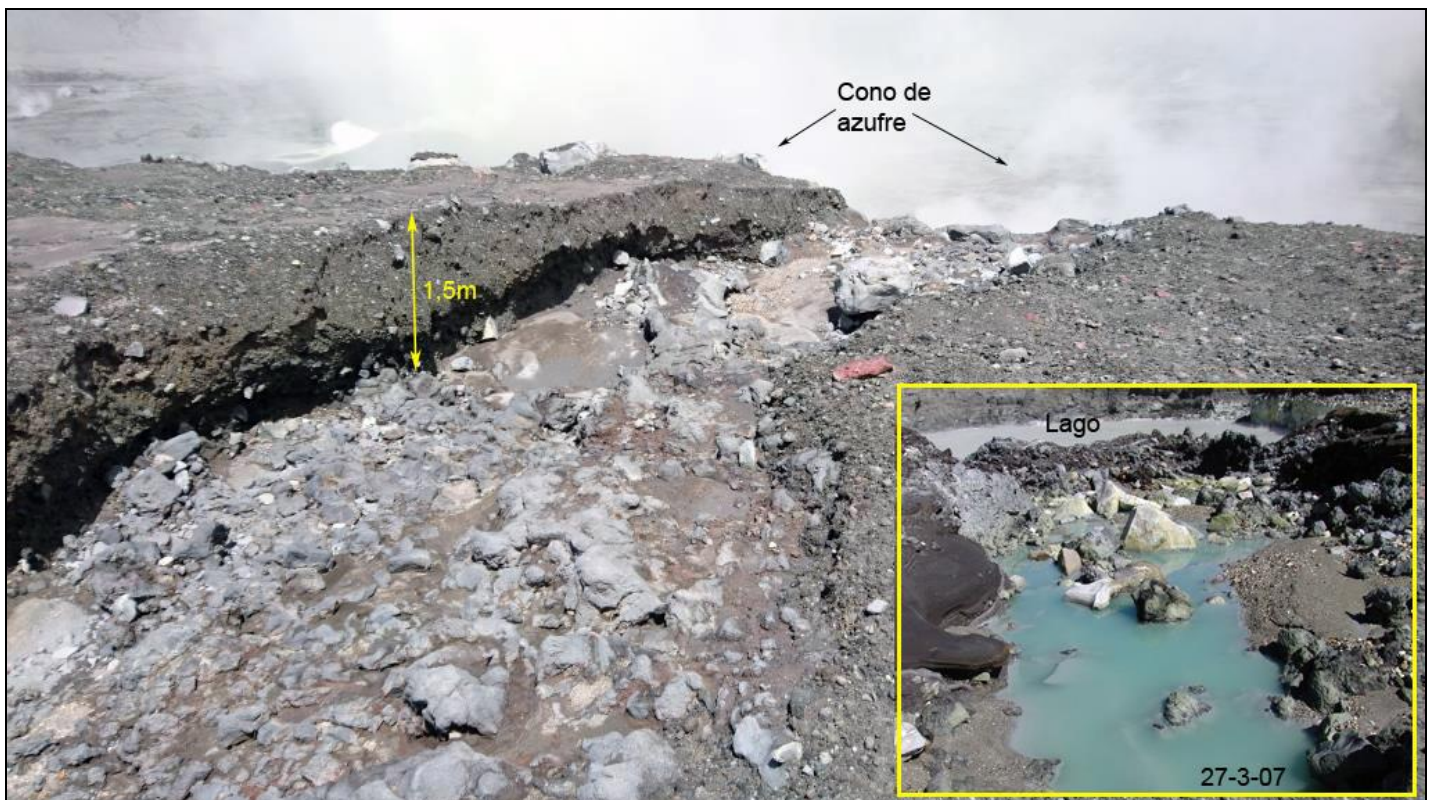
La figura 4 (boca del drenaje este) muestra unos 1,5 metros de relleno de material emplazado ahí. Probablemente ese mismo monto cubrió esta quebrada que drena el sureste y este de la terraza inferior. En esta visita se nota una quebrada con una capacidad erosiva disminuida debido a que casi una mitad del recorrido fue disectado por la grieta que corta el cráter en dos. Ese caudal ahora cae directamente en el borde sur del cráter y no hace todo el recorrido como antes.

La razón por la que esta quebrada no es más profunda es porque topa con la parte superior de la colada de lava sólida que sostiene esta terraza.

*Fig. 4. Boca de la quebrada este. En el recuadro la forma que se observaba en marzo 2007.*

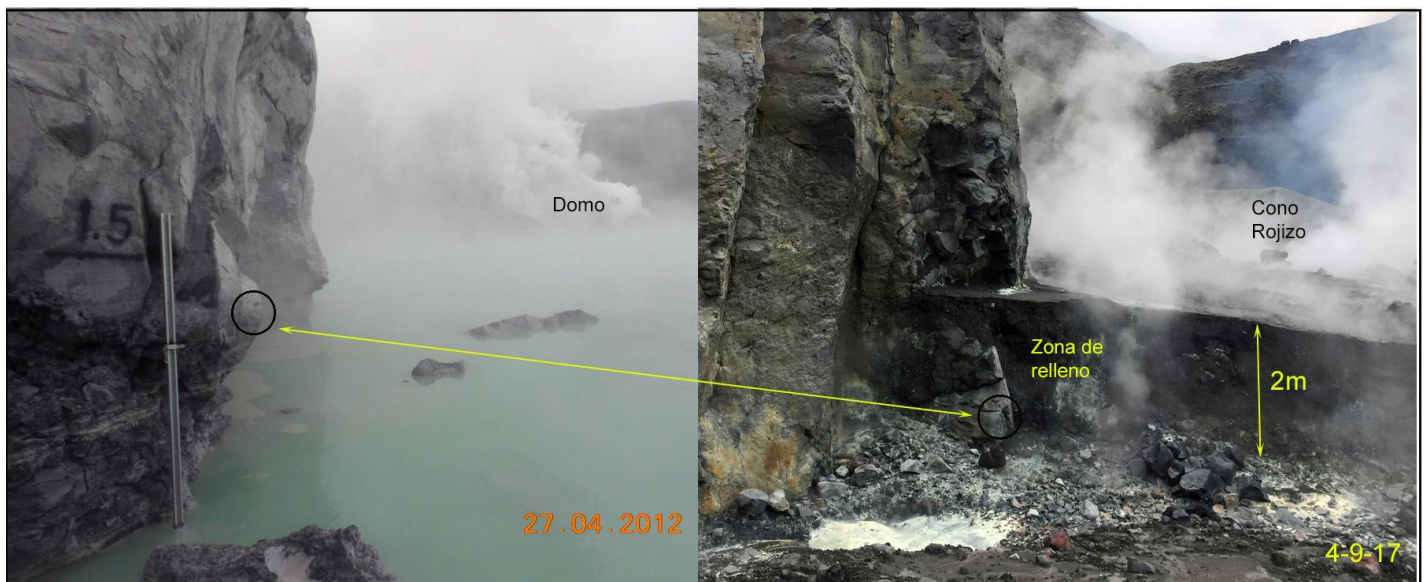
La siguiente figura da una idea del monto de material acumulado en el fondo del cráter, en parte por sedimentación. En abril 2012 se marcó el borde rocoso del lago como testigo del nivel de agua; durante esta visita se pudo observar que el sedimento y material depositado ahí supera en más de 1 metro ese nivel del lago. Probablemente la turbulencia provocada por las grandes erupciones provoco un sobre crecimiento de los sedimentos en los bordes del lago pero es bueno acotar que la totalidad del fondo del cráter aparece casi plano. Ese mismo acantilado rocoso aparece parcialmente destruido probablemente por el impacto de grandes bloques que lo afectaron así como del remezón que todo el sector experimento. Fig. 5.

Desde este punto se podía observar la cara norte del domo con actividad exhalativa constante en esta ocasión más bien la vista solo muestra el cráter rojizo puesto que el domo fue removido en casi su totalidad. Los enormes bloques que se observaban sumergidos en 2012 probablemente permanecen bajo varios metros de sedimentos.

Fig. 5. Vista del acantilado rocoso al este del cráter seco.

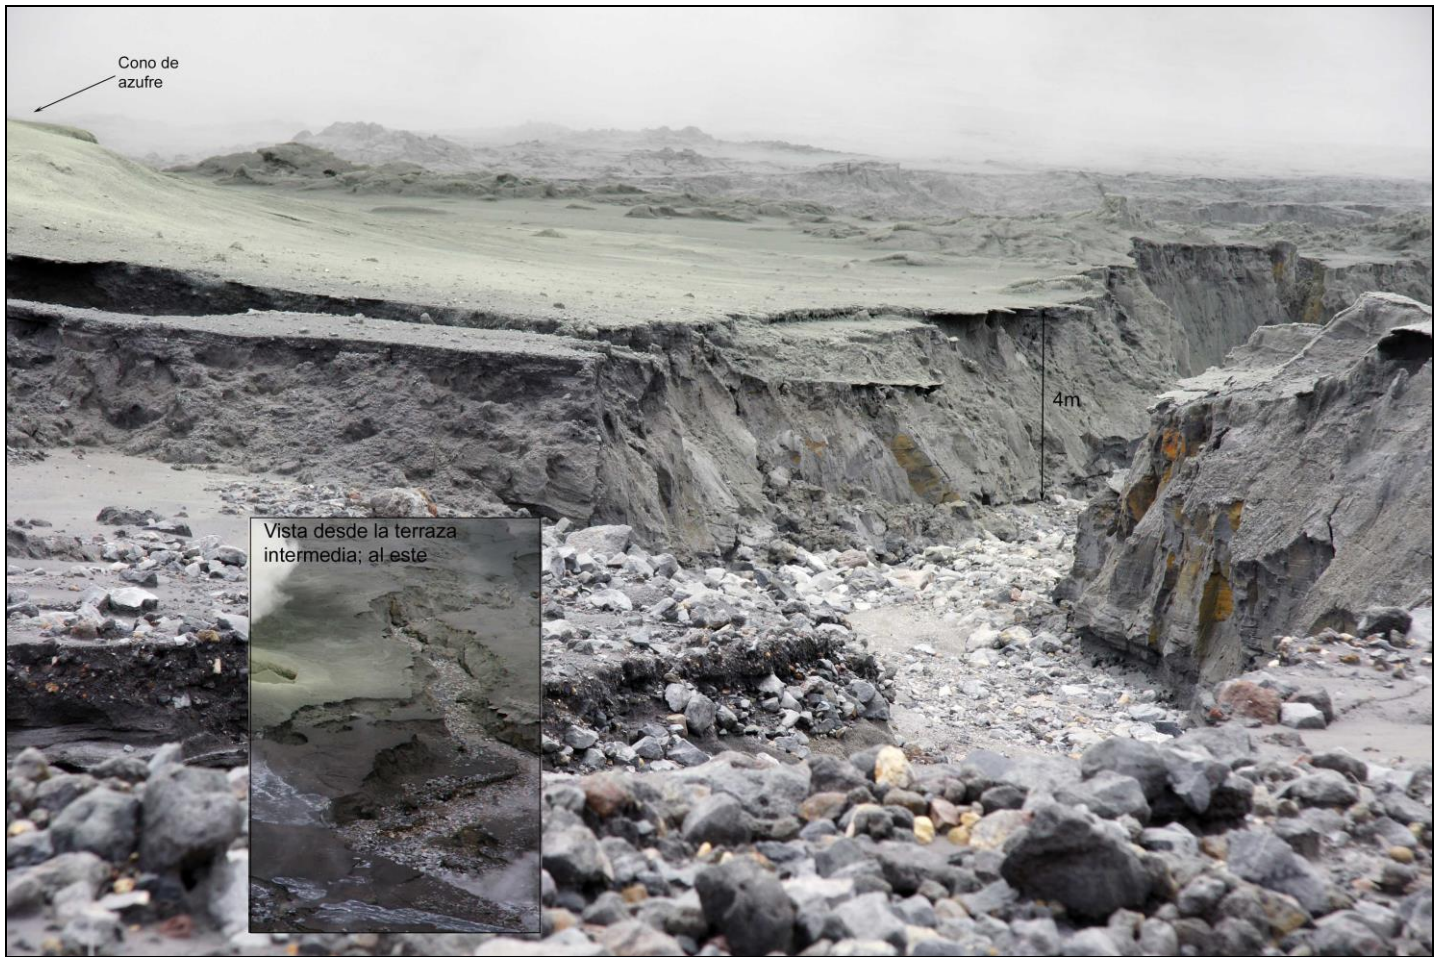
Desde este punto de medición (Fig. 5) se prolonga un drenaje por el fondo del cráter seco que alcanza a intersecar la grieta mayor que corre de sur a norte. Se extiende por más de 100 metros y en la orilla del cráter tiene hasta 20 metros de ancho para reducirse a 4 o 5 metros cuando alcanza la chimenea que se encuentra en su recorrido.

Por lo caótico de los materiales y las capas observables es difícil decir cuales son previas a la actividad de abril 2017 sin embargo por lo perturbado de esa estructura pareciera que estuvo sujeta a oleaje y turbulencia probablemente provocadas por las grandes erupciones que remecieron el lago. Lo que sí es impactante es que después de una batimetría realizada en 2001 se deduce que el fondo del lago subió unos 10 metros; combinando sedimentos, materiales desprendidos de las paredes y aportes de las nuevas erupciones.

Este drenaje no es más que la prolongación de la quebrada que cae desde la terraza inferior y que se desprende unos 10 metros (desde la parte superior de la lente rocosa de lava) y prosigue hasta perderse en el centro del lago seco.

*Fig. 6. Quebrada este-oeste en el fondo del lago seco.*

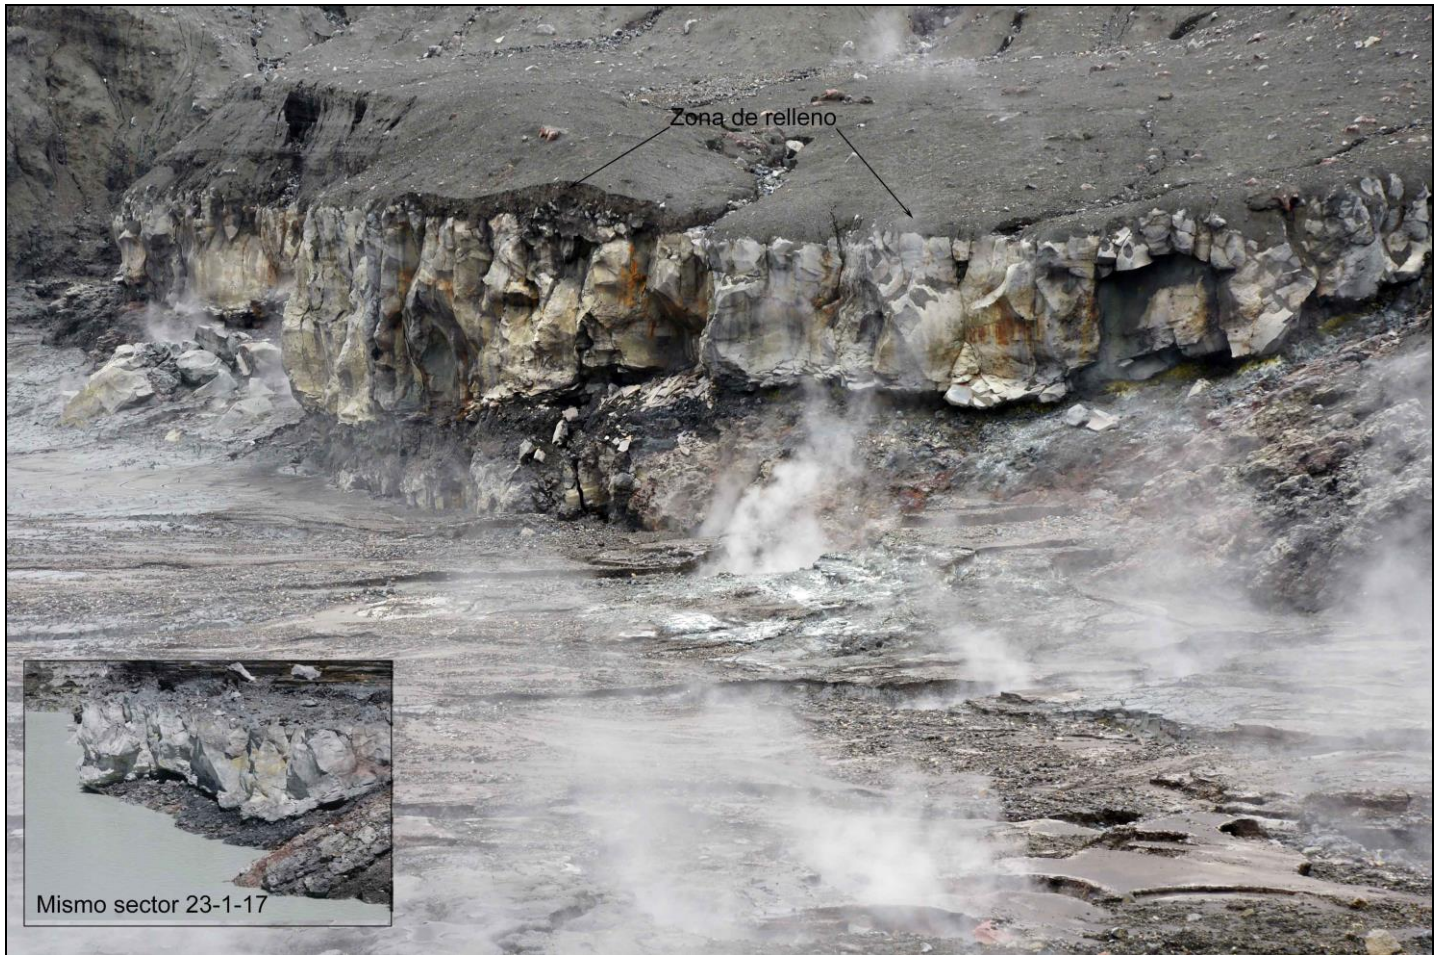
Finalmente el sector que tal vez recibió menos materiales se ubica hacia el noreste y es la sección más al norte de la terraza inferior. Ahí la lente de lava continúa y se adelgaza a unos 8 metros de espesor. El relleno en este sitio muestra no solo material expulsado hasta ahí por las grandes erupciones sino que alterna otros materiales de caída más recientes producto de erupciones de ceniza que cubrieron el sector. Basados en las cicatrices de las paredes superiores se puede inferir que hay materiales deslizados que se mezclan con estos descritos. Lo que antes era una sección relativamente plana para desplazarse de modo seguro ahora muestra un desnivel importante.

Es en este sector donde por décadas se tomaron muestras líquidas del lago y donde se tomaba la temperatura promedio del lago. De los sitios de burbujeo y celdas de convección ahora solo se ven pequeños penachos de gas y vapor que se desprenden desde el piso seco de la orilla del lago.

*Fig. 7. Relleno de piroclastos y ceniza sobre la sección norte de la terraza inferior.*
