Observatorio Vulcanológico y Sismológico  
de Costa Rica. OVSICORI-UNA  
**Regeneración natural y erosión del Deslizamiento Volcán Irazú  
(diciembre 1994): Pares comparativos.**  
(Reporte de campo: 03 y 04 de mayo de 2018)

Este reporte de campo se refiere a la visita realizada el 4 de mayo al área del deslizamiento del 8 de diciembre de 1994: al N del cráter principal del volcán Irazú. Para fines comparativos se toma de base fotografías tomadas en marzo de 2008 con la intención de mostrar los cambios principales; erosión aguda y regeneración vegetal.

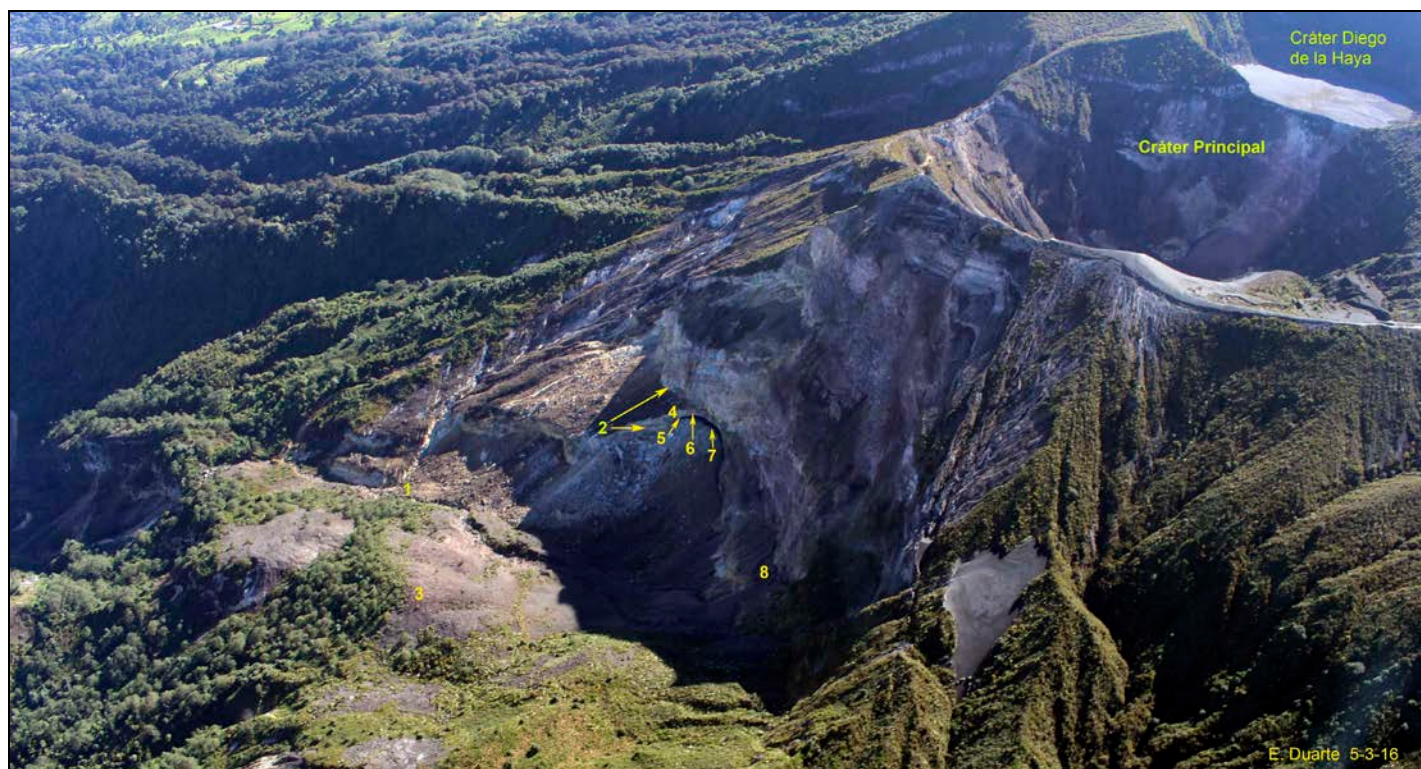
*Fig. 0. Vista aérea de la mayor parte del deslizamiento principal en cabecera del Río Sucio.*

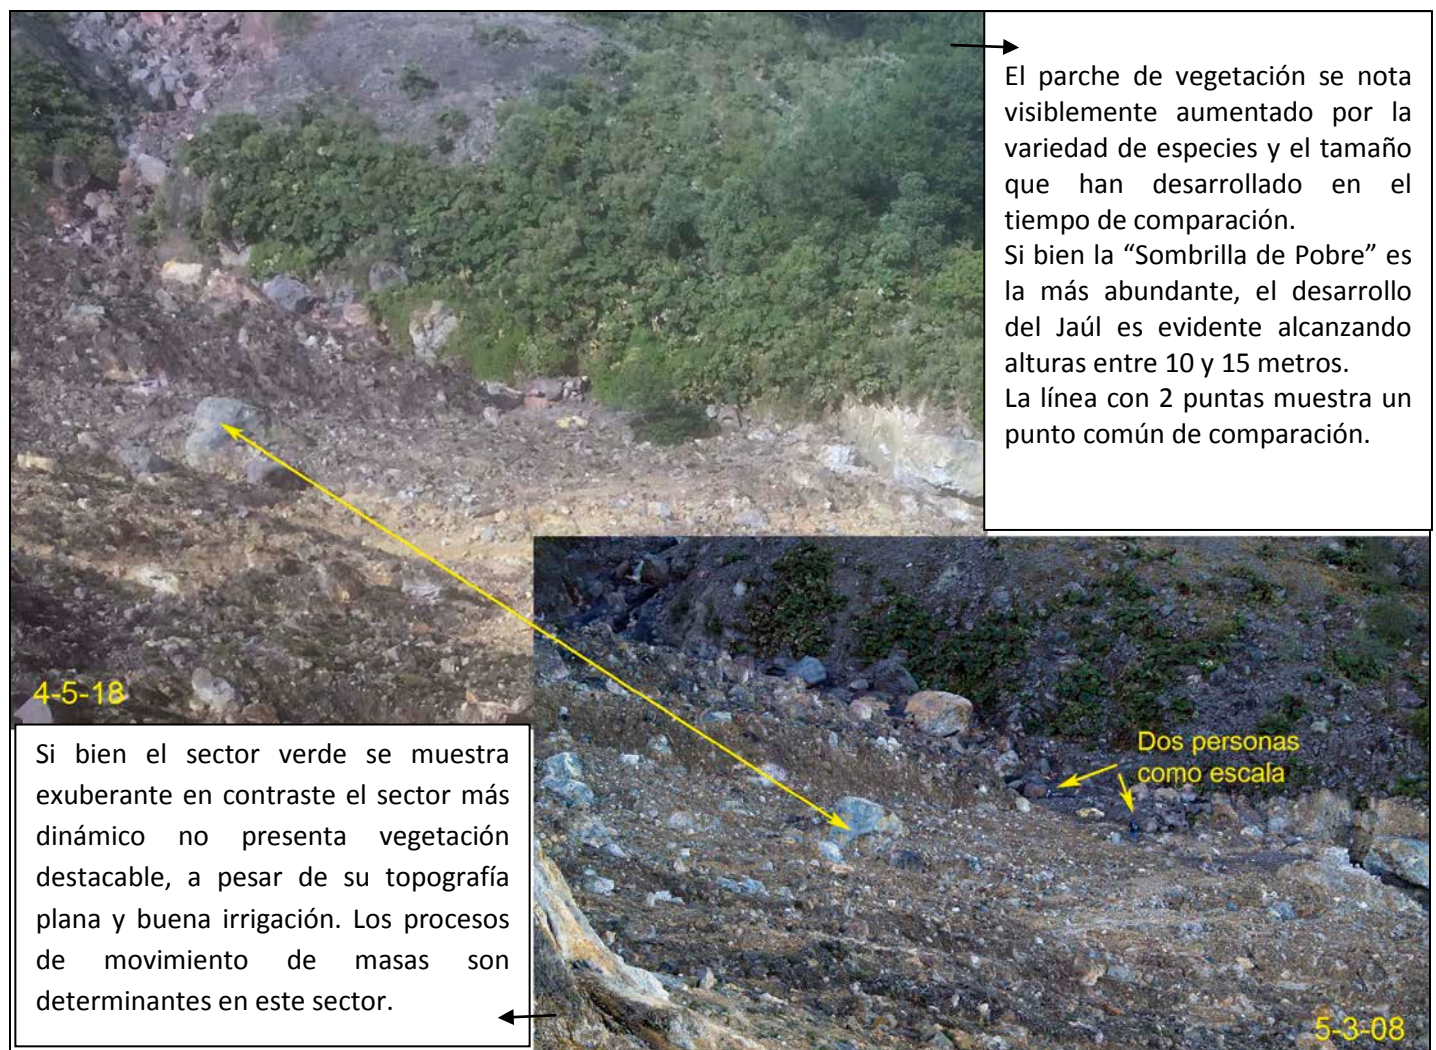
La margen derecha del tributario principal del Rio Sucio se muestra exuberante después de 10 años. Ya desde los primeros años se pudo ver como materiales arcillosos y más suaves conformaban el sector por lo que el proceso de conformación de suelos puede explicar la abundancia de vegetación. Por el contrario la margen izquierda no solo muestra materiales de mayor tamaño sino que se notan eventos gravitacionales recientes lo que impediría el desarrollo de vegetación. Fig. 1.

Fig. 1. Par comparativo en el sector plano ondulado, junto al Rio Sucio.

En esa margen izquierda los depósitos de materiales comienzan, a desarrollar una capa de musgo y lana; sobre las rocas duras. Estos son los primeros pasos para que otras especies les sigan en el futuro en caso de no haber alteración brusca de las condiciones actuales.

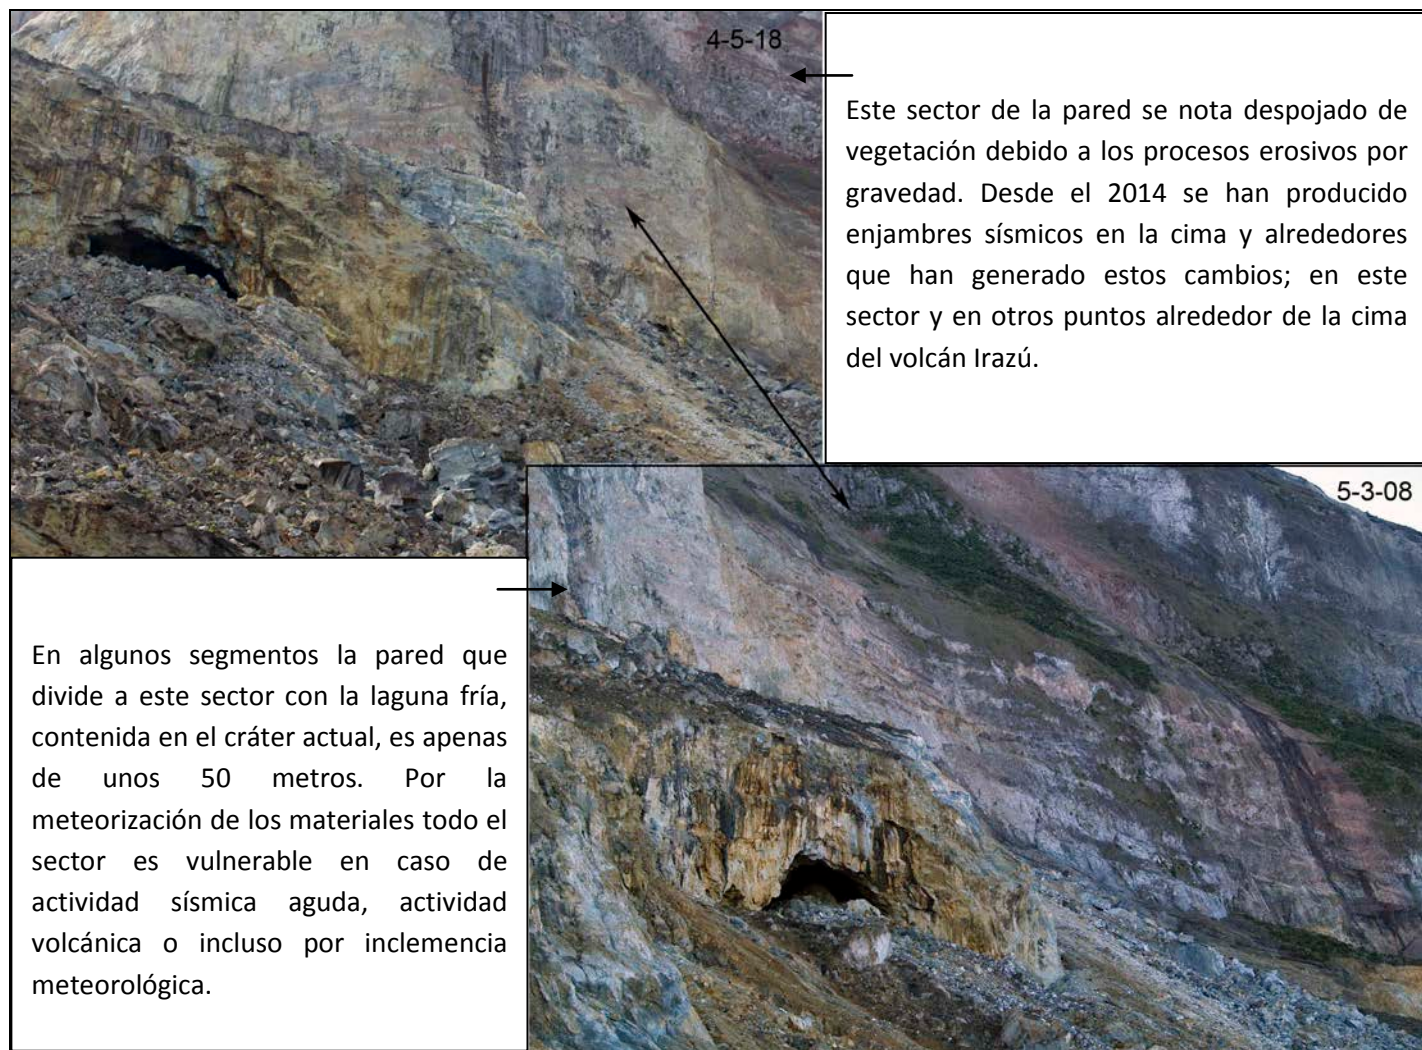
Fig. 2. Vista frontal de la pared norte conteniendo la boca de la caverna principal.

La pared vertical no solo muestra agrietamientos horizontales sino también verticales. Esta debilidad física indica que en el futuro se mantendrán los desprendimientos. En el evento principal del 94 algunos materiales fueron arrastrados, lentamente, río abajo hasta detectarse debajo del puente del Río Sucio; en cercanías de Guápiles.

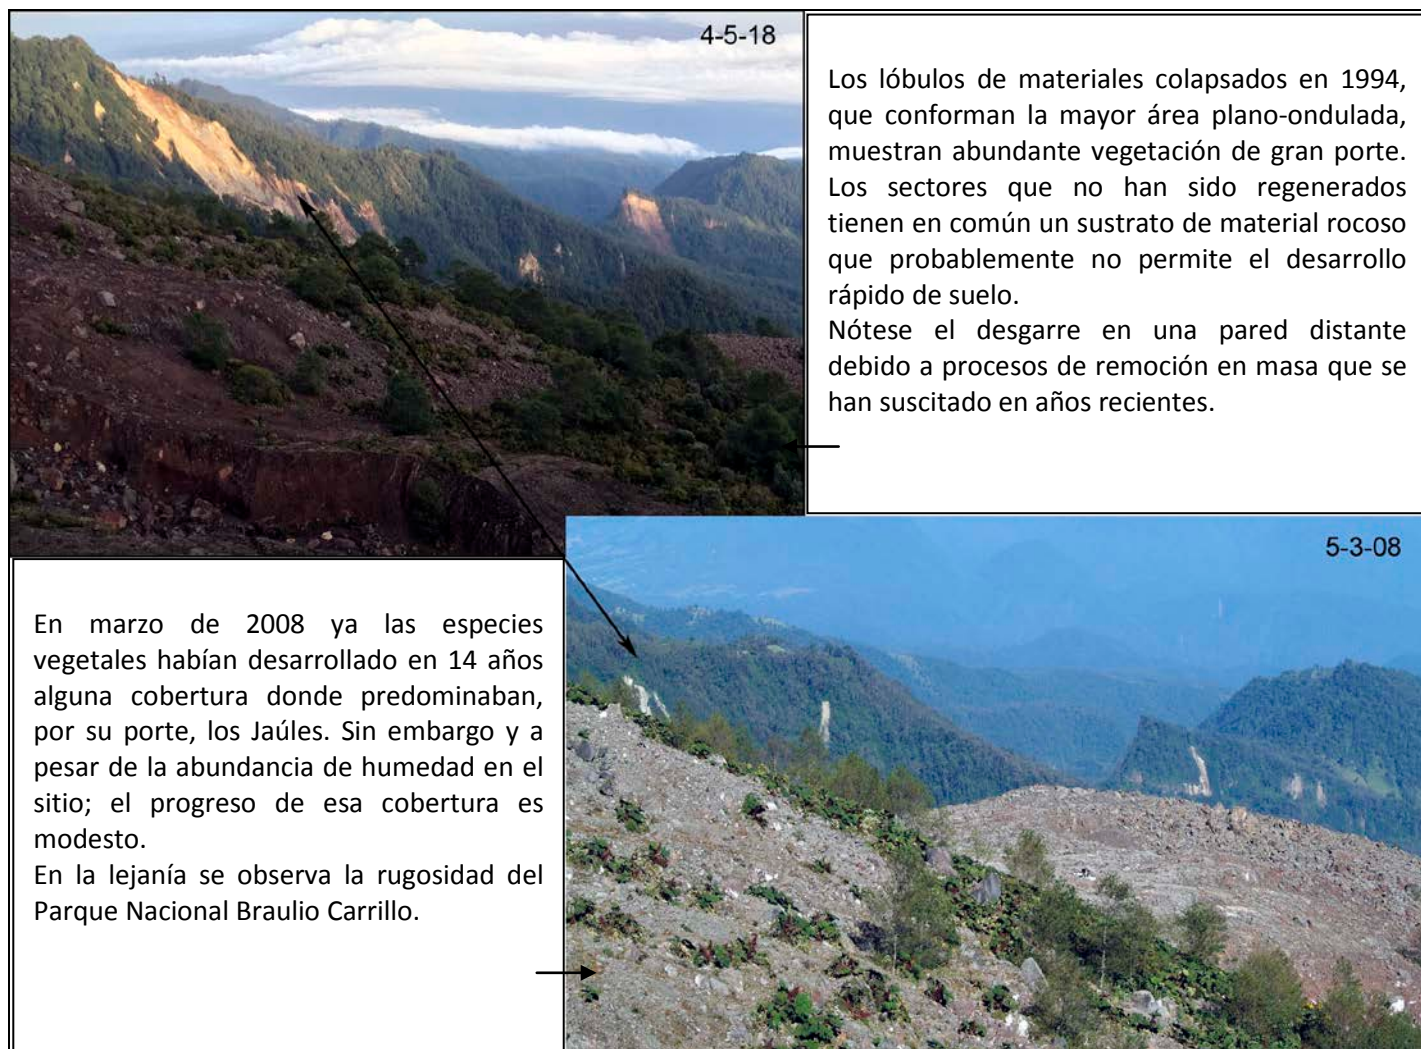
Los lóbulos principales tienen espesores de varias decenas de metros y extensiones de varios cientos de metros ladera abajo. Por razón de gravedad los materiales continúan moviéndose aunque es lógico pensar que el asentamiento de especies mayores dará mayor fijeza al sitio. No solo las raíces actuarán como ancla a las capas más profundas sino que el dosel del bosque evitara el impacto directo de las fuertes lluvias que son típicas en el lugar.

*Fig.3. Comparativos de los lóbulos principales de materiales mixtos.*

Un factor notorio en esta visita es la profundización de cauces. El efecto de cincel que ejerce el agua en los múltiples hilos de agua ha generado cañones de profundidades que van desde los 4 a los 15 metros; exponiendo así los materiales caóticos que conforman estos depósitos. Todavía se notan en estos horizontes restos de grandes árboles que fueron arrancados en el 94 y que aún se conservan para muestra de lo ocurrido.

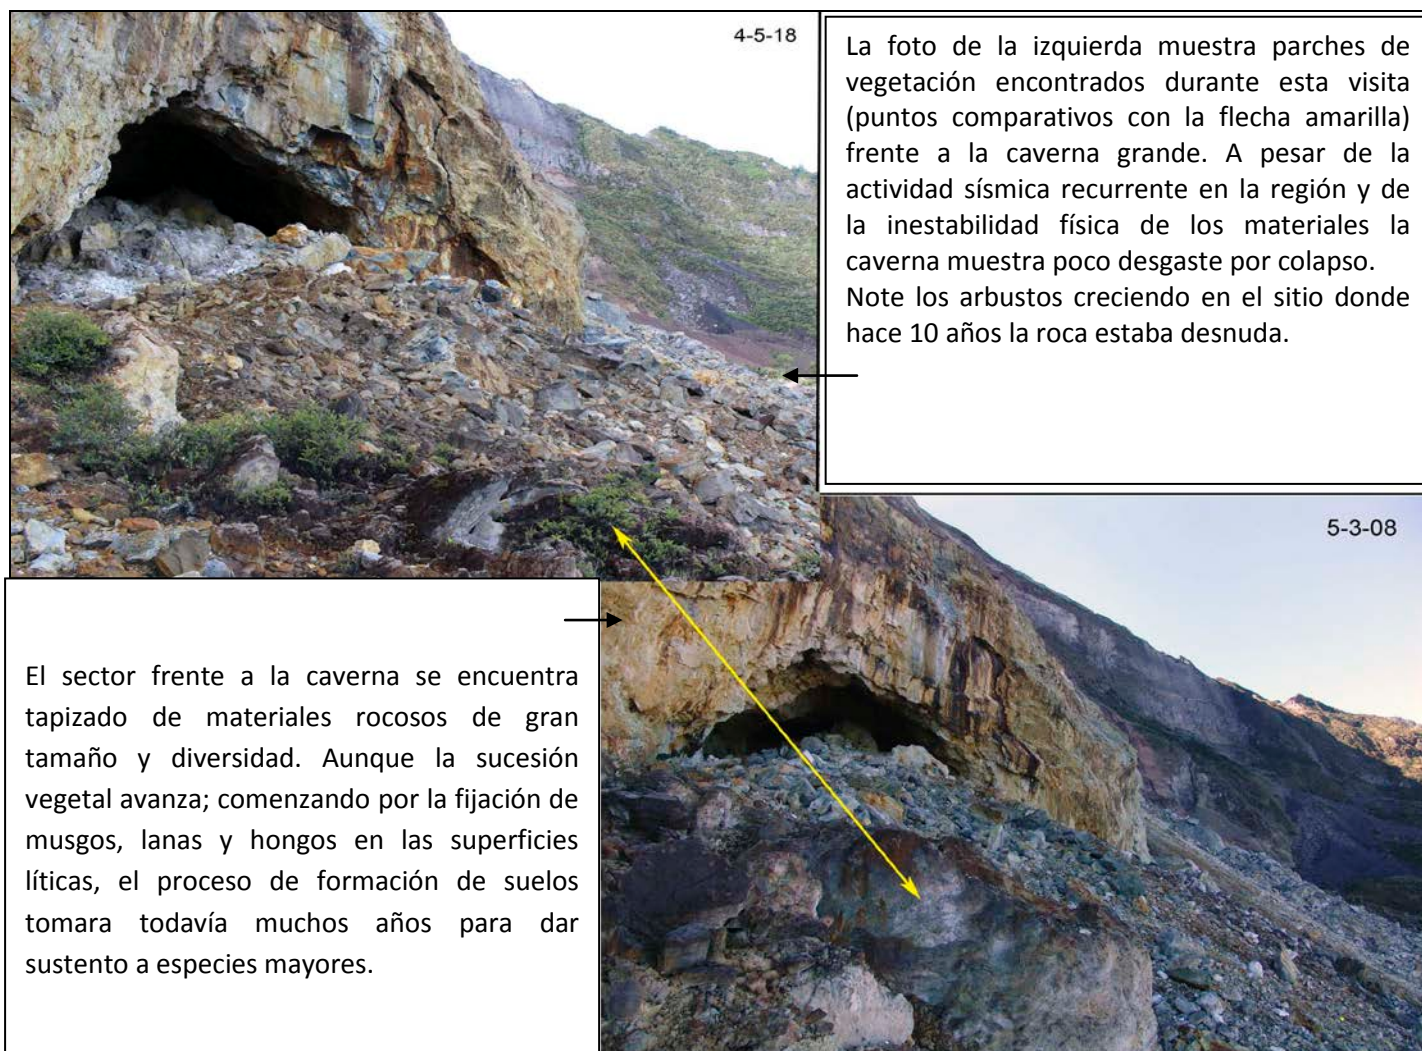
En 20 años no se encontraron mayores cambios en el arco de la caverna principal a no ser por pequeños desprendimientos que se notan a la entrada. Lo que sí es notorio, comparado con las primeras 2 visitas es que el “goteo” desde el techo es cada vez menor y esto probablemente se debe al efecto de sellamiento que provocan los lixiviados y la actividad biológica en las microfracturas del horizonte lávico que sostiene a la estructura.

Fig. 4. Boca de la caverna principal y parte de la pared norte; a la derecha.

Otro factor notado en esta visita es el avance de parches de especies leñosas y enanas en cercanías a la boca. La presencia de aves probablemente detone el esparcido de semillas por lo que en el futuro la cobertura podría aumentar. En cercanías de las bocas los materiales andesíticos masivos se muestran intactos aunque otros más frágiles muestran claros signos de meteorización.

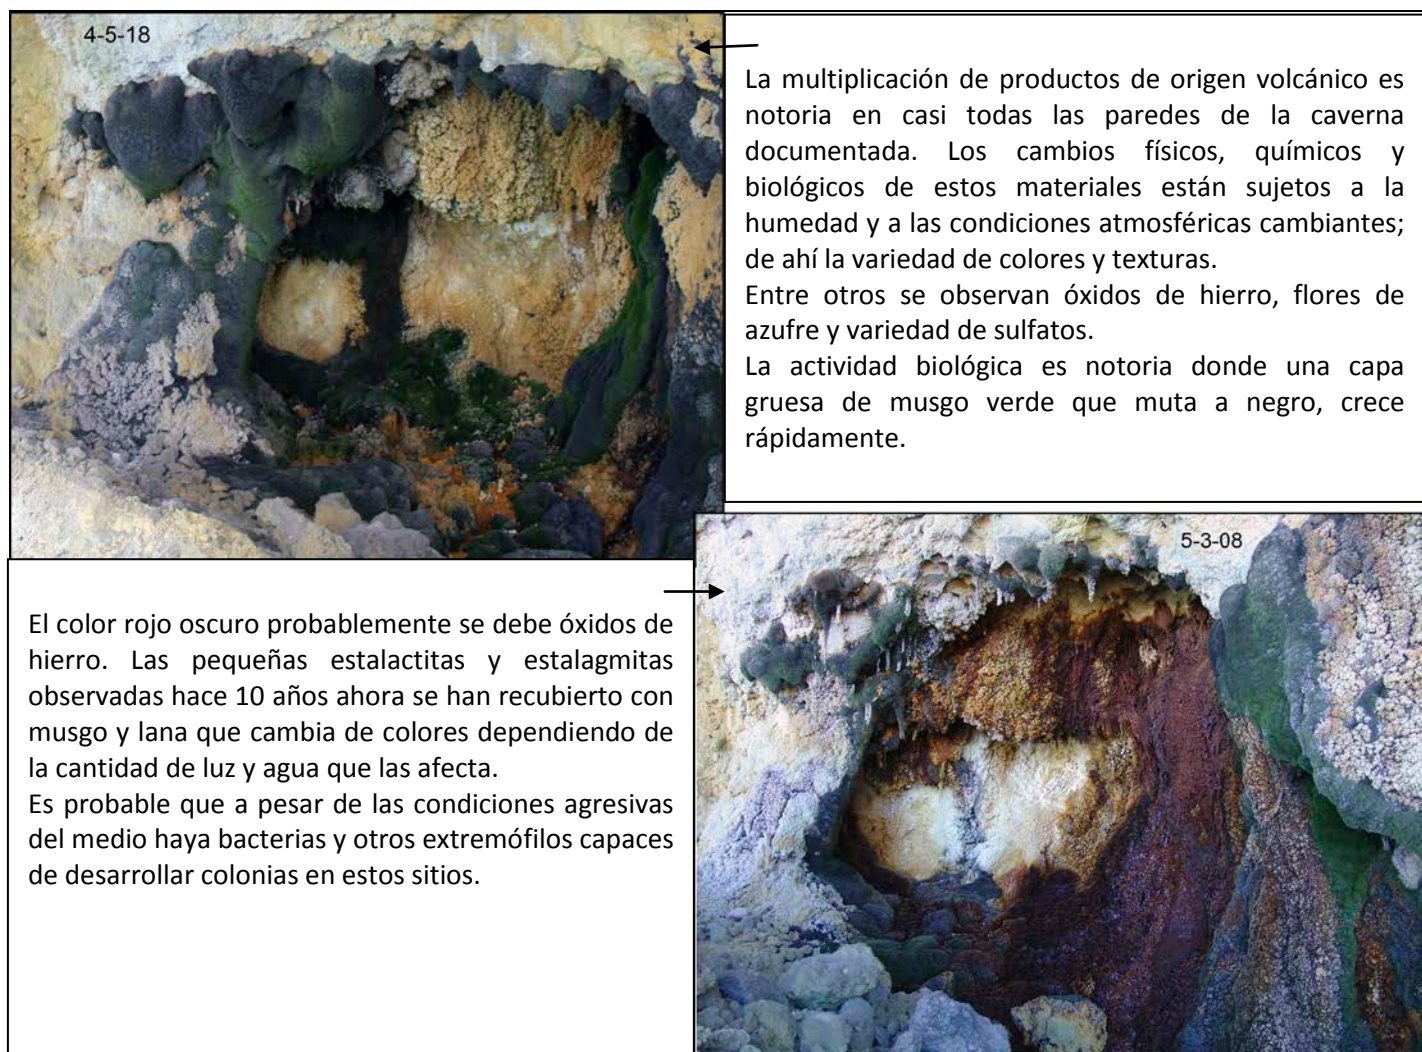
Desde las visitas anteriores se reportó la abundancia de productos adheridos a las paredes; de la pared principal y de la caverna. Las texturas, colores y mutaciones probablemente se deben a los distintos factores del micrositio. En algunos casos la escorrentía es capaz de mantener listones de materiales coloridos mientras que dentro de la caverna la temperatura, la humedad y el viento reducido conforman otro microclima; apto para el desarrollo de otras especies.

*Fig. 5. Los materiales adosados a las paredes cambian rápidamente de forma y color.*

Hace 10 años los colores dentro de la caverna se notaban más brillantes, probablemente por la acción de vapor y gases más abundantes. Las temperaturas registradas en algunas pequeñas fumarolas superaban los 60°C mientras que en esta ocasión apenas si alcanzaban los 38°C. El amarillo intenso encontrado en la mayoría de paredes ahora se nota un tanto desteñido y capas completas del techo y paredes se encuentran como costras caídas en el piso.

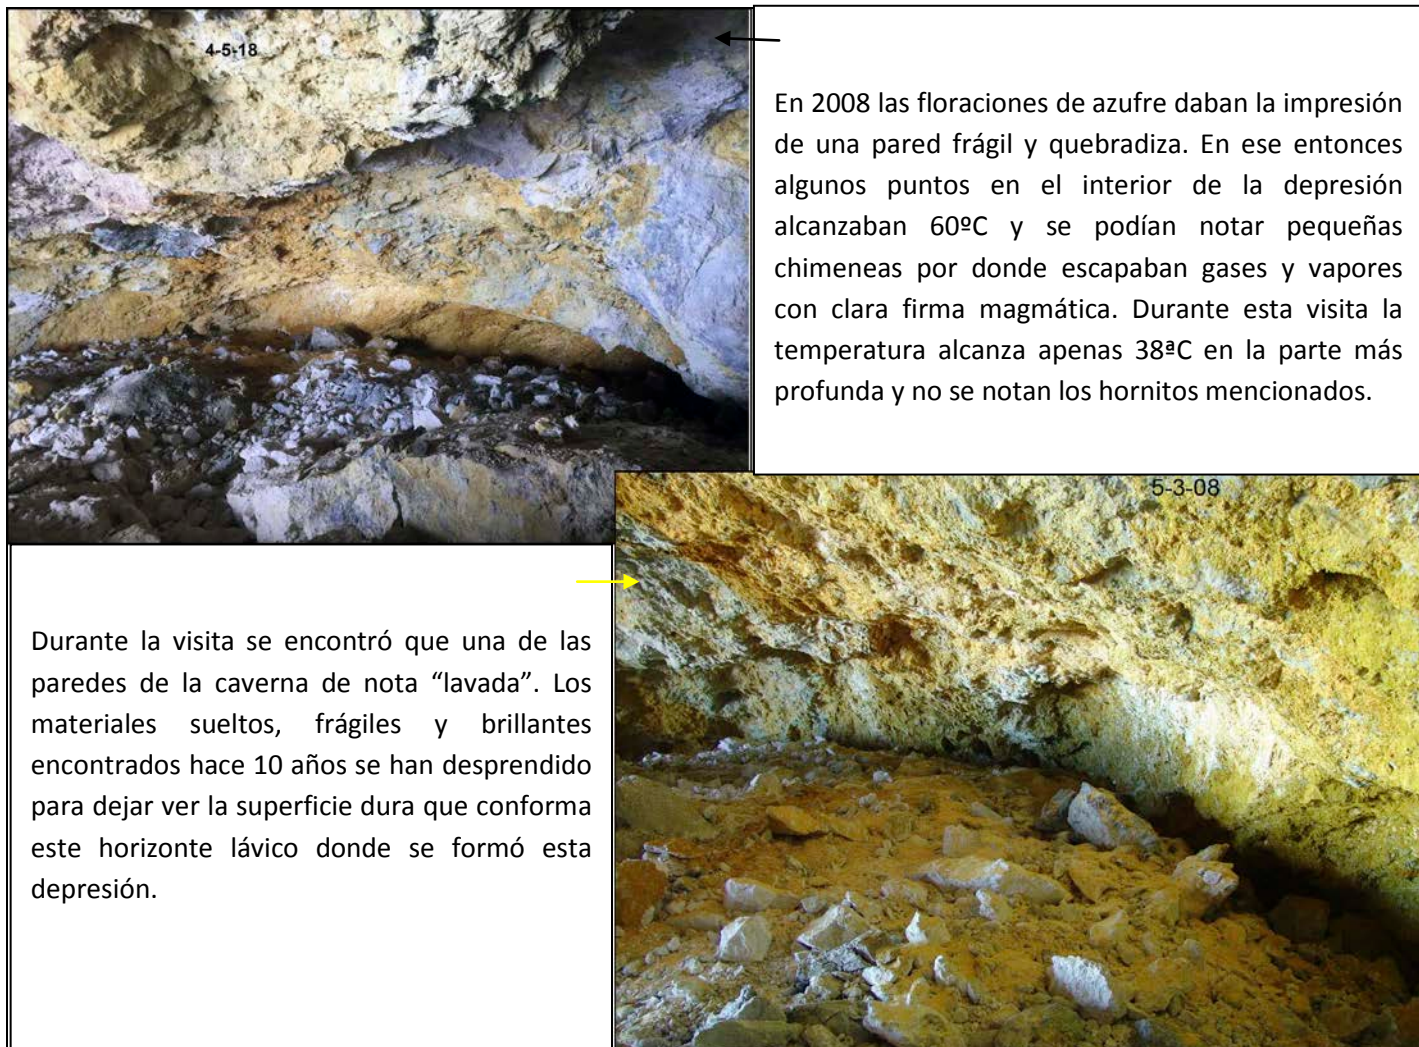
La apariencia sedosa y suave de las floraciones de azufre era evidente en 2008. De hecho era difícil distinguir la roca debajo de esa llamativa capa de cristales.

En esta ocasión se han descubierto muchos bloques en el piso de la caverna por lo que da la impresión de otro tipo de erosión más sutil. Esos materiales en el fondo ahora se ven blanquecinos como si fueran perdiendo su dureza original.

Fig. 6. Vista interna comparativa de la caverna con otro tipo de erosión más especializada.

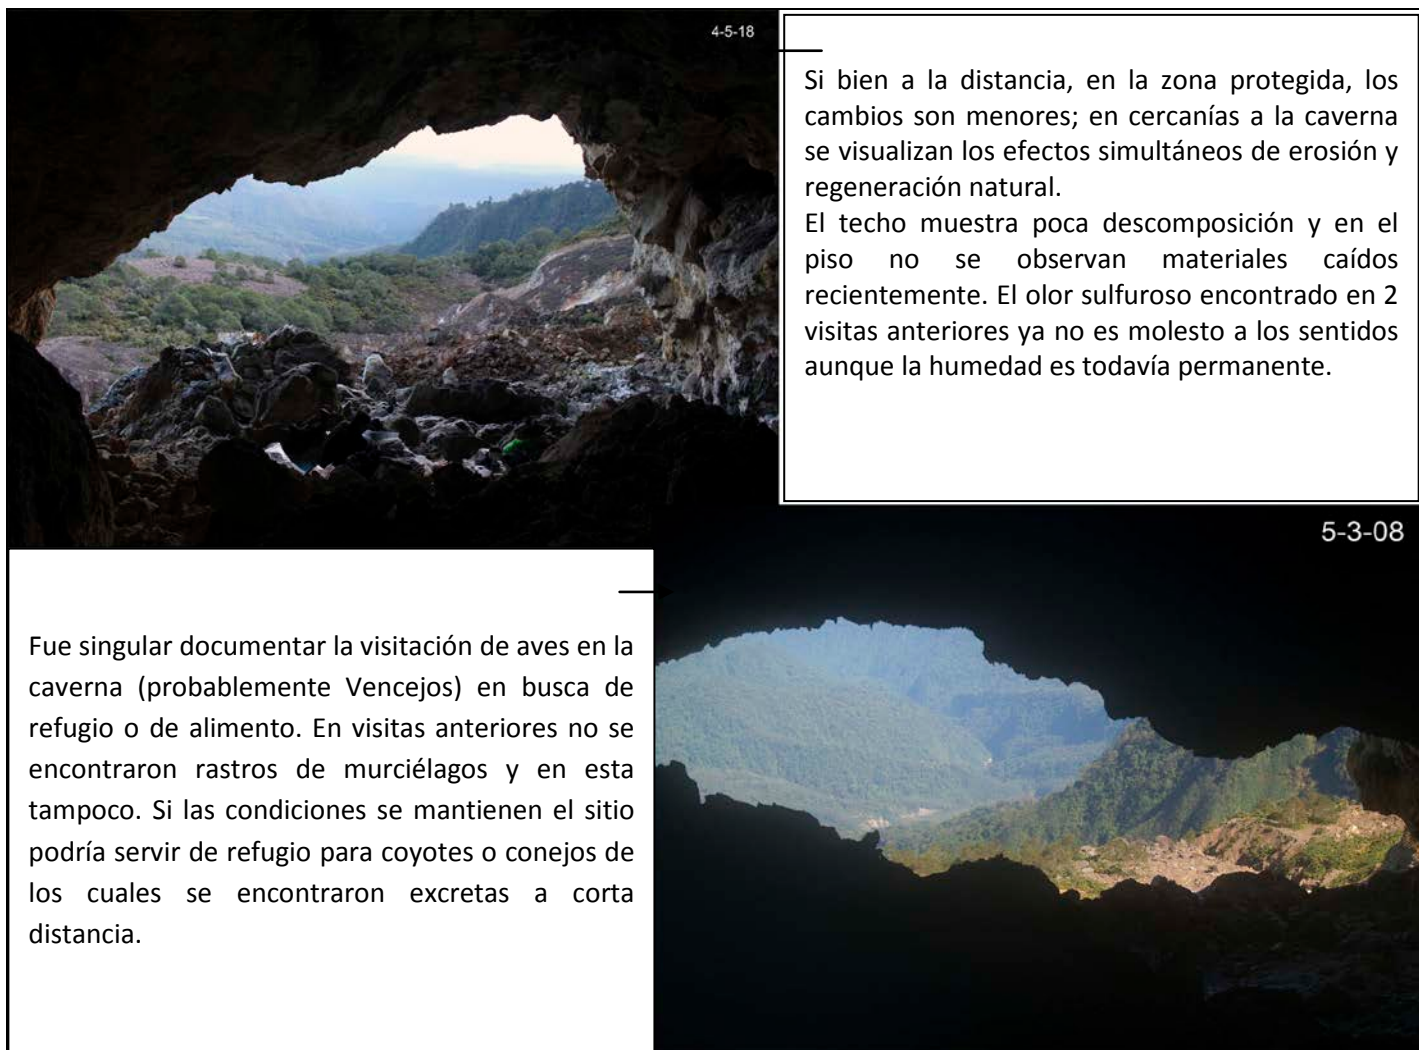
Si bien a la distancia, en la zona protegida, los cambios son menores; en cercanías a la caverna se visualizan los efectos simultáneos de erosión y regeneración natural.

El techo muestra poca descomposición y en el piso no se observan materiales caídos recientemente. El olor sulfuroso encontrado en 2 visitas anteriores ya no es molesto a los sentidos aunque la humedad es todavía permanente.

*Fig. 7. Vista desde el interior de la caverna grande mirando hacia el valle intermedio del Río Sucio.*

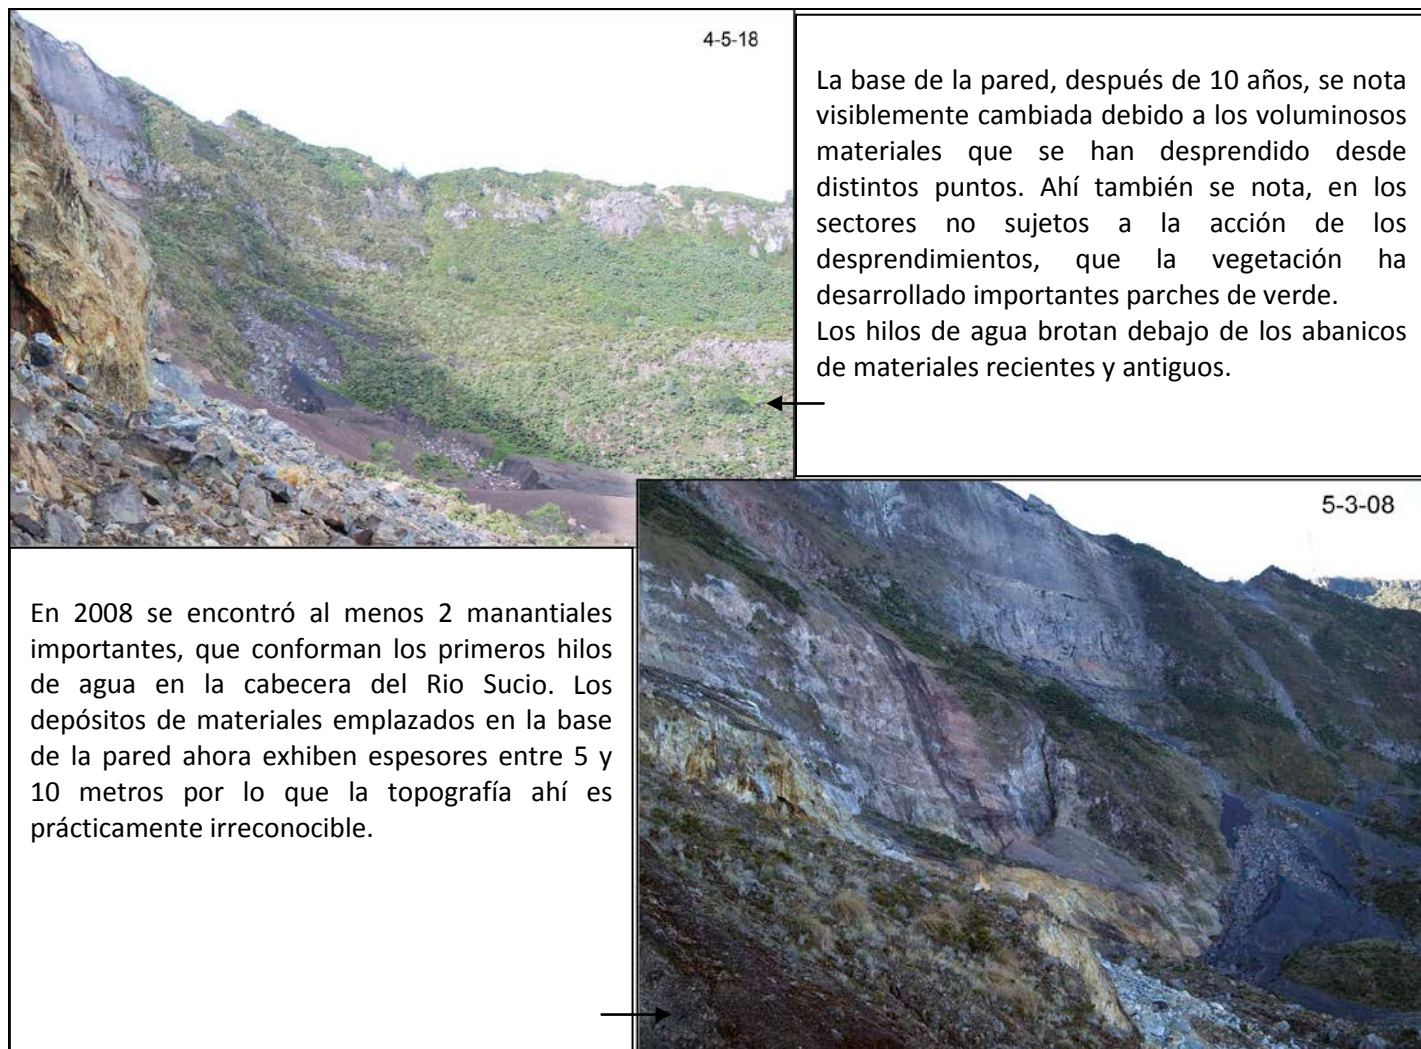
Hace 10 años se documentaron al menos 2 manantiales principales; uno rojo y uno blanco. En esta ocasión los sitios visitados entonces, se encuentran bajo varios metros de detritos por lo que se pudo localizar solo la fuente blanca; varios cientos de metros lóbulo abajo. La fuente roja que mostro temperaturas arriba de los 40°C ahora no se encontró. Aunque varios hilos de agua se encontraron cientos de metros ladera abajo solo se pudo documentar aguas a temperatura ambiente (18°C).

Fig. 8. Base de la pared norte con cambios notables.

La exploración por los abanicos de materiales, al pie de la pared principal, dio como resultado el hallazgo de muchos cráteres de impacto generados por el desprendimiento de bloques de distinto tamaño que bajan de modo casi vertical para hundirse en el sustrato suave de los materiales finos acumulados. Este sector se torna peligroso para una visita extendida o en condiciones de poca visibilidad y/o mal clima.
