Observatorio Vulcanológico y Sismológico
de Costa Rica. OVSICORI-UNA

Un Año de Cambios en las Estructuras del Cráter Activo: Volcán Poás.

(Reporte de campo: 14 de setiembre de 2018)

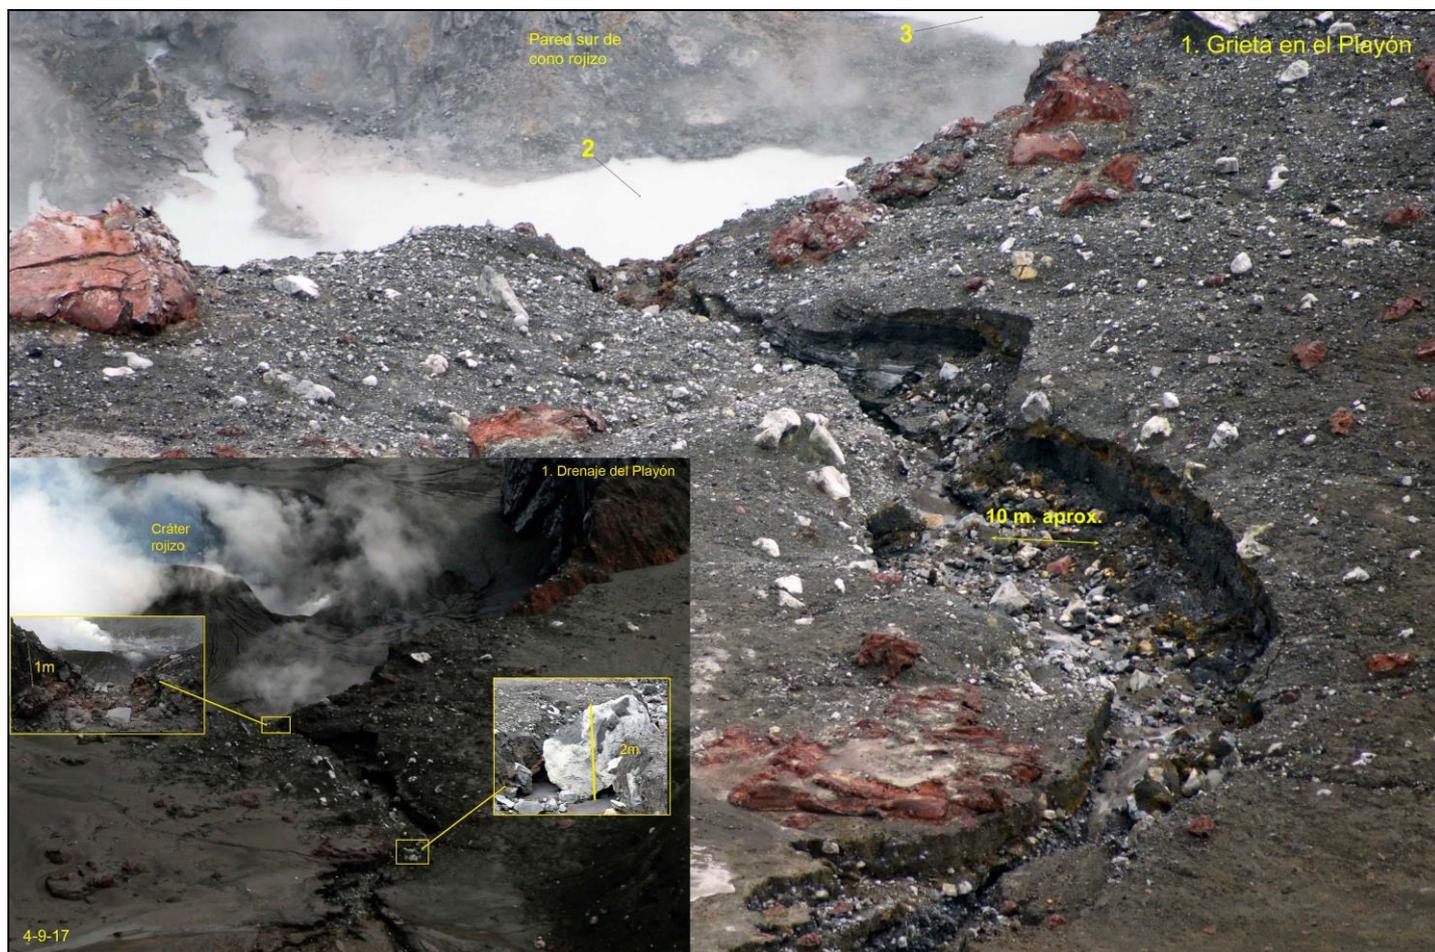
El drenaje del Playón ha profundizado en al menos 2 metros y se ha ensanchado radicalmente hasta alcanzar unos 10 metros; en su sección más ancha. La escorrentía ha arrastrado abundantes materiales que rellenan la siguiente estructura (paila hirviente) y ha descubierto enormes bloques que fueron eyectados con las detonaciones destructivas de la semana santa de 2017.

Por la presencia de un borde duro del extinto domo no se sabe si el curso de agua será capaz de cincelar más profundo o bien si se puede producir un futuro pequeño represamiento. Debido a las lluvias intensas y a su acción erosiva no solo el Playón se mantiene con secciones de abundante relleno sino que esos materiales discurren fácilmente por este drenaje ensanchado.

Fig.1. Drenaje del Playón observado desde el mirador. Aspecto del mismo en setiembre 2017.

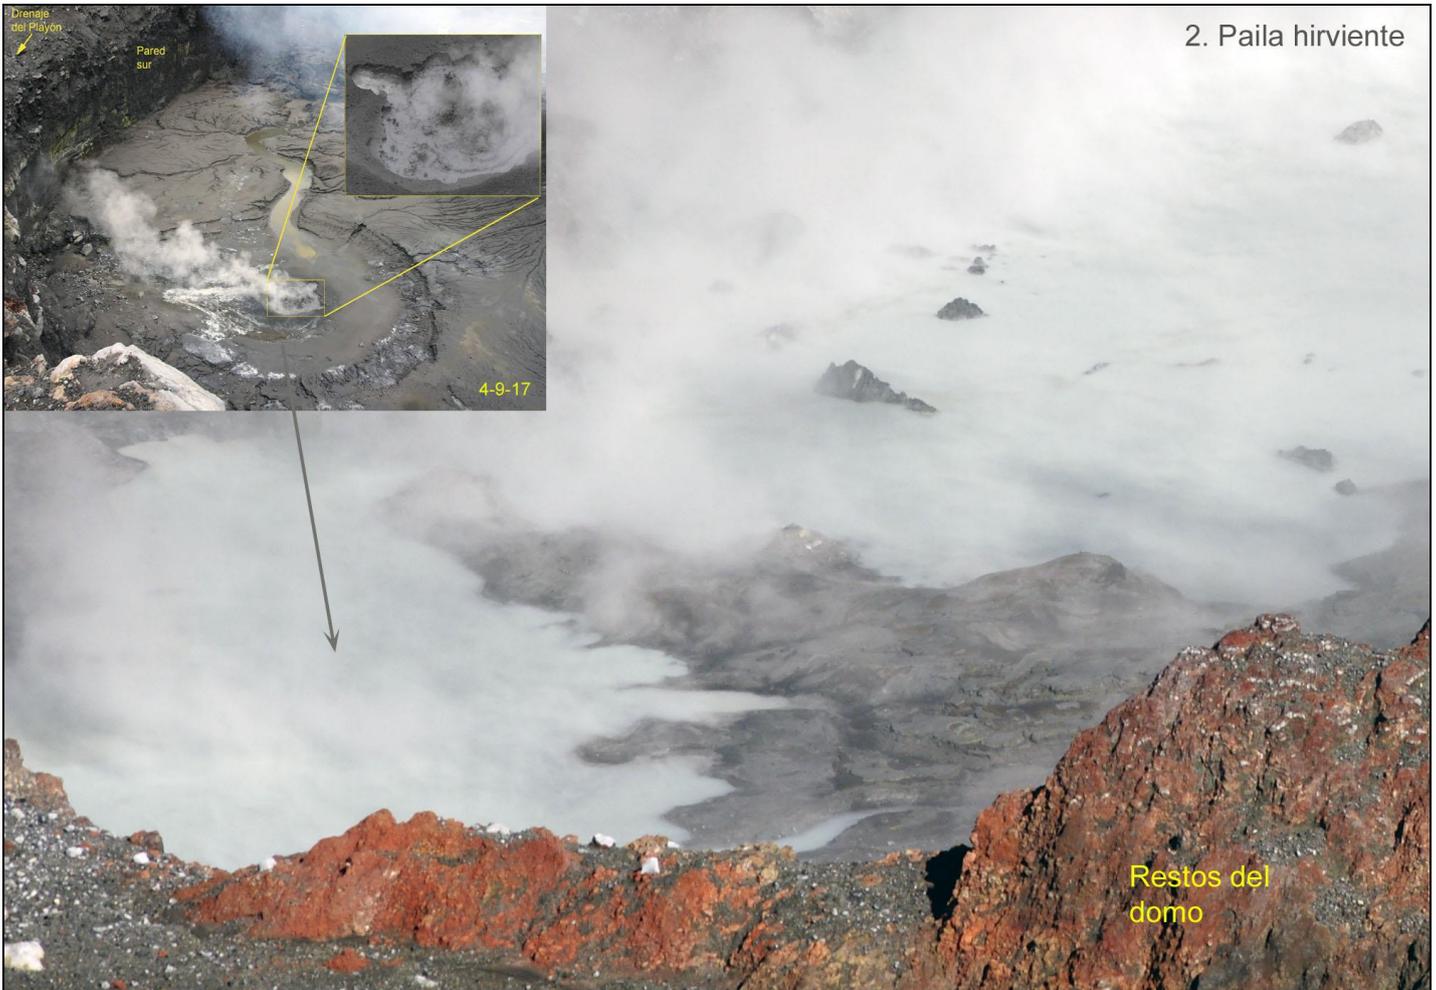
La segunda estructura (paila hirviente), que se formó debajo de donde permaneció el domo por décadas; ya no se ve más. Aunque el lago no se encuentra en el punto más alto (en un año y medio) el nivel es suficiente para cubrir la cavidad que se documentó ahí en la visita de entonces. Posiblemente la abundancia de los materiales que caen desde las partes altas de la cavidad también contribuye para el sellamiento.

Este sector inundado aunque se encuentra casi desligado del resto del lago, mantiene desgasificación abundante en su superficie indicando actividad subacuática de importancia. Las paredes que confinan a esta paila, por el sur se notan intactas y esto es debido a la conformación rocosa de la misma. Algunos horizontes de estas paredes abruptas muestran largos listones de color amarillo intenso: probablemente lixiviados o percolados con abundancia de azufre en distintas presentaciones.

Como la paila se ubicó debajo de donde el domo expresaba abundante energía es probable que ahora solo este sellado, el conducto, temporalmente. A pesar del sellamiento por material sólido ese conducto puede mostrar celdas de convección en cualquier momento. De hecho por muchos años este sector poroso del domo fue el que acaparó los mayores montos de energía y las más altas temperaturas. Fig. 2.

Fig. 2. Antigua Paila hirviente. El cuerpo de agua ha borrado toda huella de la cavidad anterior.

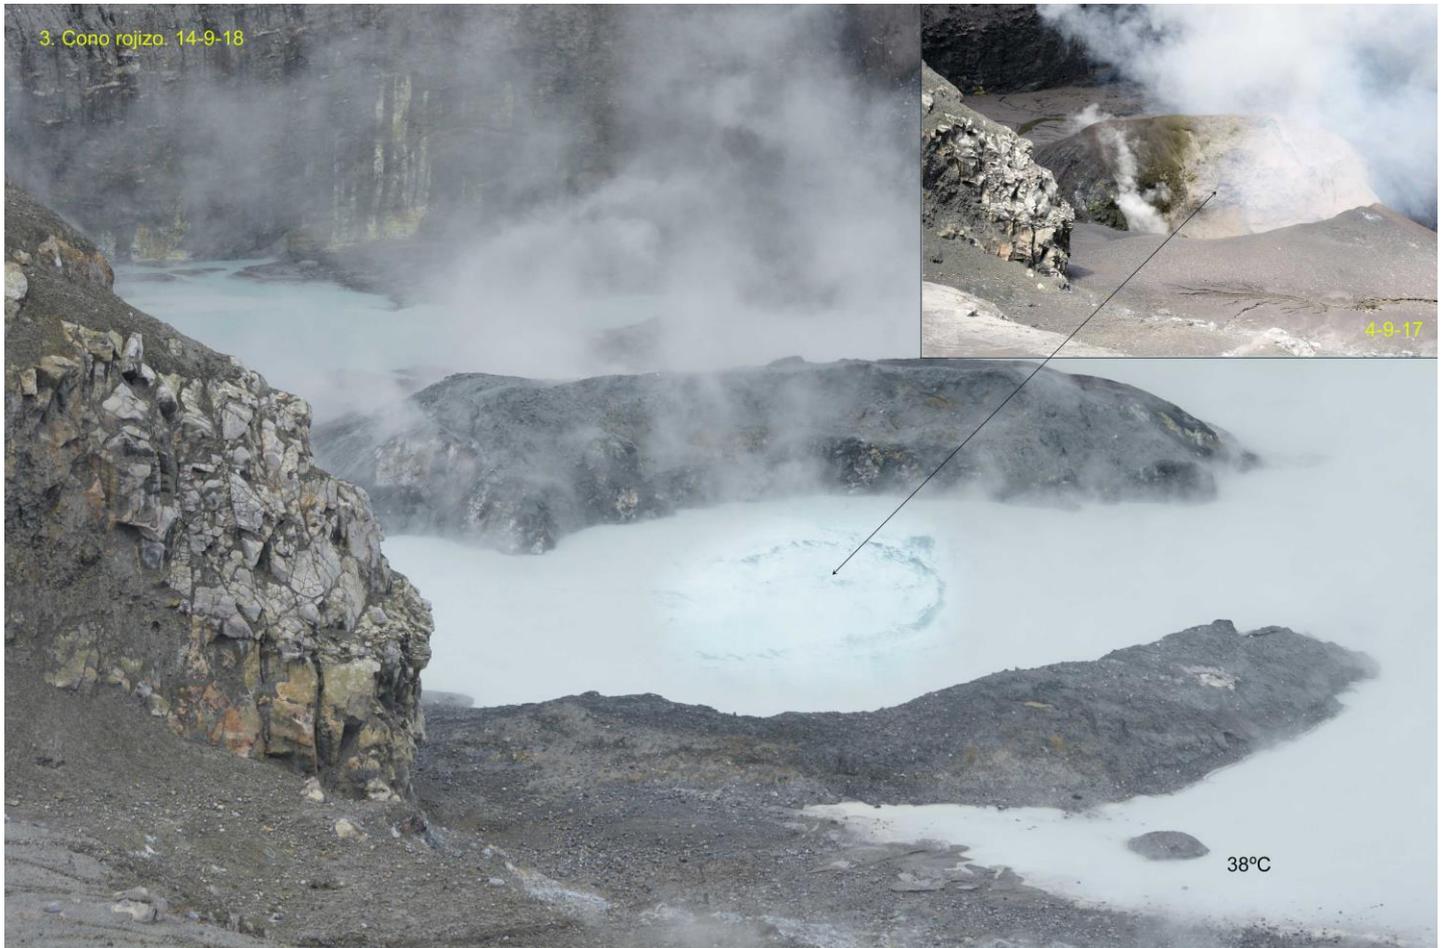
La figura 3 (cono rojizo) ya no se muestra rojiza y tampoco tiene aspecto de cono. Más bien los 2 segmentos más altos (al noreste y al suroeste) son bastante oscuros, probablemente por haber estado sumergidos, casi en su totalidad bajo el agua cuando el nivel del lago fue mayor. De hecho las paredes muestran decoloración casi homogénea como también una textura bastante lisa por efecto de “lavado”.

La desaparición, bajo el agua, de los bordes norte y sur permite al lago un corredor donde el agua acida se mueve libremente uniformando parámetros con el resto del gran lago. A pesar de esta dinámica la celda de convección alcanza anillos que se pueden ensanchar hasta unos 20 metros; indicativo de la actividad subacuática remanente.

Siendo la mayor estructura formada con la actividad de abril 2017 todavía los bordes, arriba del nivel del lago, muestran varios metros no inundados; esta condición puede cambiar drásticamente conforme la cuenca capte más agua meteórica y se reduzca la evaporación.

Fig. 3. Vista de la celda de convección en el centro del cono, parcialmente inundado.

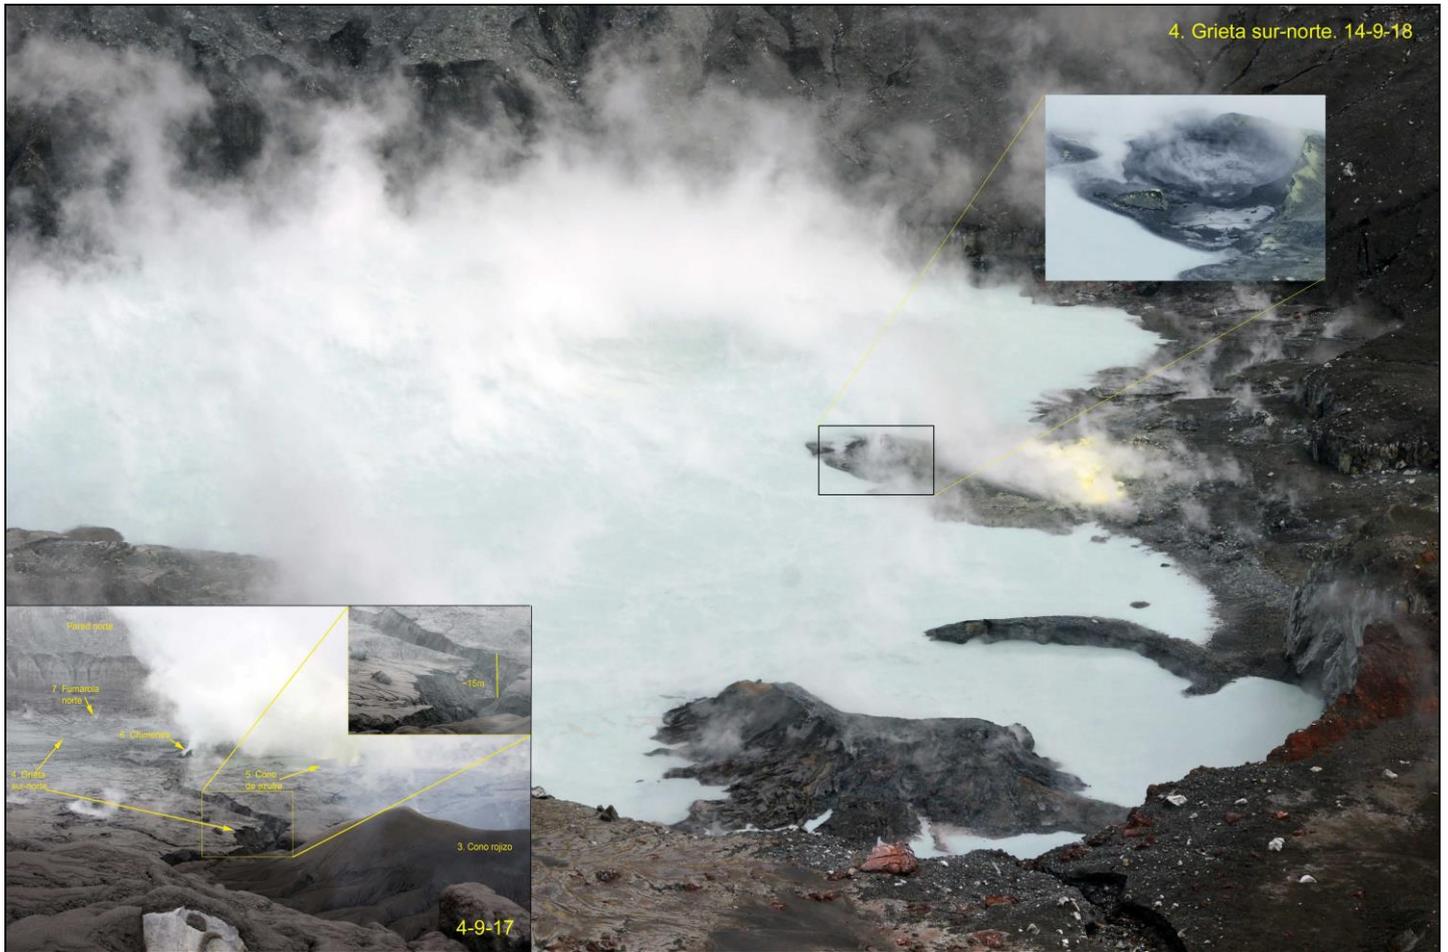
La enorme grieta del fondo, observada el año pasado se encuentra probablemente sellada por la abundancia de sedimentos que van al fondo del lago y por el efecto de mezcla constante. En su lugar se puede notar la abundancia de gas y vapor que logra filtrarse por la columna de líquido espeso que conforma el lago.

También se debe destacar que los alineamientos de fumarolas amarillas (5b) y de "chócolas" hirvientes por el este; se mantienen y más bien son más visibles ahora. Pareciera que la presión ejercida por el lago produce un sello que fuerza la salida de especies concentradas en estos alineamientos de debilidad. Fig. 4.

Fig. 4. La grieta del fondo ya no se observa debido a la inundación de la cuenca.

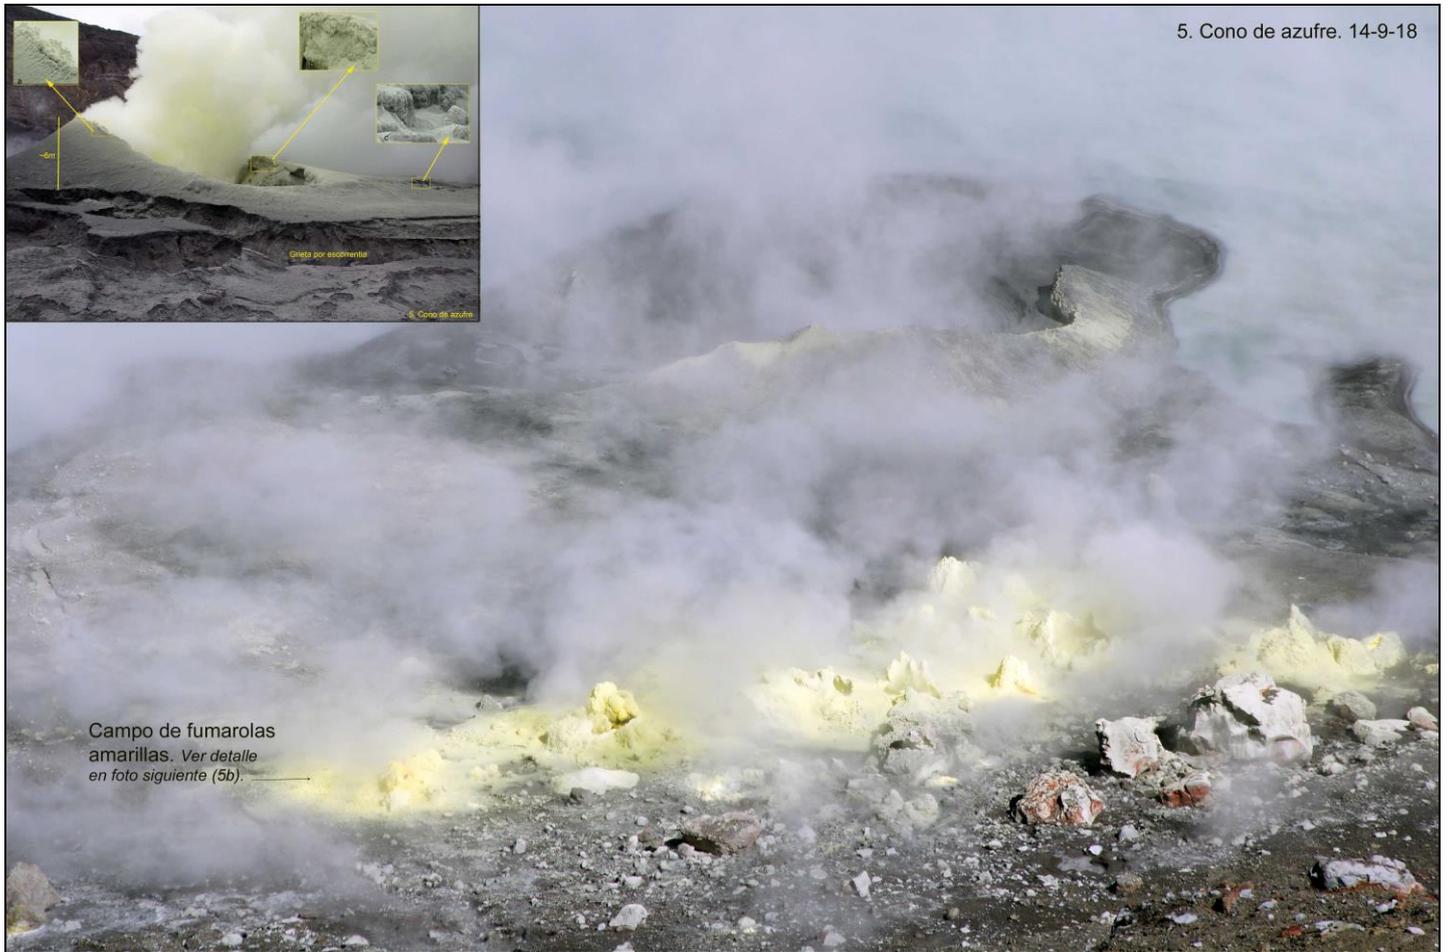
Tal vez la estructura más llamativa lo fue el cono de azufre que se mantenía muchos metros sobre el nivel medio del fondo del cráter. En esta visita esa estructura prácticamente desapareció para dar paso a una enorme olla o paila que lanza chorros de agua hirviendo a varios metros de altura. El diámetro de tal olla se estima en unos 20 metros y por lo observado cuando estaba seco su profundidad debe rondar al menos 10 metros.

Es probable que la formación frágil de este cono sea la razón para que el cubrimiento del agua lo haya prácticamente desaparecido. Más bien en su vecindad, al sur, muestra otra paila de menor tamaño con características similares a la principal solo que en menor escala. Favor observar esta paila en el recuadro superior de la figura anterior (4).

Dado el nivel de agua actual en cualquier momento las dos pailas, asociadas a este cono de azufre, se verán inundadas probablemente produciendo intensas celdas de convección o incluso pequeñas erupciones freáticas; como se observó en años anteriores a 2017. Fig. 5.

Fig. 5. Cono de azufre, casi plano y parcialmente inundado.

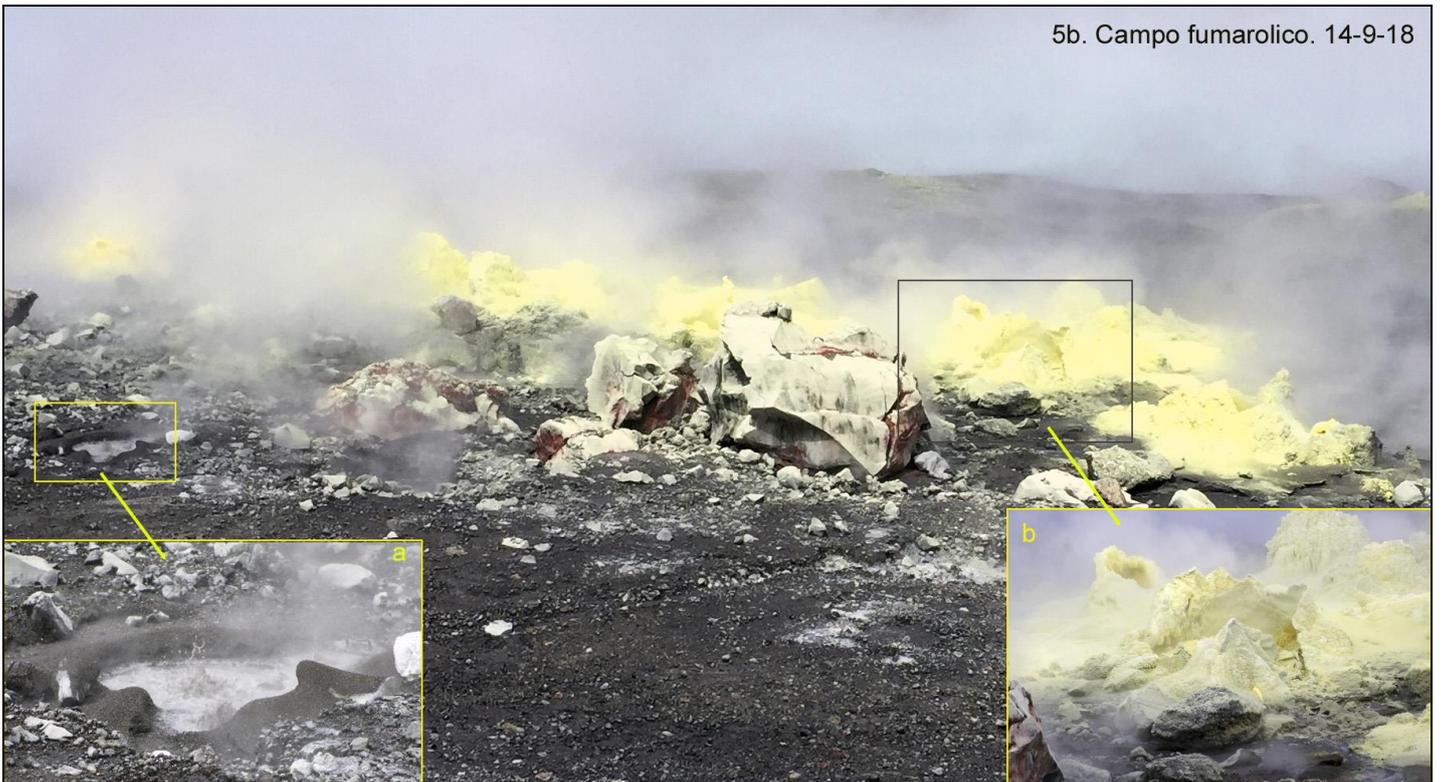
La figura 5b debió agregarse debido a que no hubo una equivalente en la visita de un año atrás. En ese entonces el alineamiento de fumarolas amarillas no era tan marcado y la definición de los hornitos de azufre estaba apenas en desarrollo.

En esta visita se observó una veintena de hornitos, algunos con alturas que exceden los 2 metros. El agregado de especies ricas en azufre conforma paredes que aunque frágiles se mantienen por el constante aporte en forma de gas y vapor. La temperatura de un par de ellas mostró gases con temperatura alrededor de 170°C indicativo de los montos de energía tramitados desde las partes internas del cráter. Cabe destacar que los hornitos adquieren formas caprichosas (ver recuadro b) en su formación pero también otros materiales sólidos de gran tamaño resultan “pintados” por la abundancia de especies en alta concentración.

También se debe hacer notar que paralelo a estos alineamientos de fumarolas amarillas se encuentra al menos una larga fila de pequeñas chócolas de agua hirviendo (ver recuadro a la izquierda) que no cesa de hervir. El sonido constante de muchas pequeñas turbinas procede de aquí.

Fig. 5b. Detalle de las chócolas de agua hirviente (a) y de las fumarolas amarillas (b).

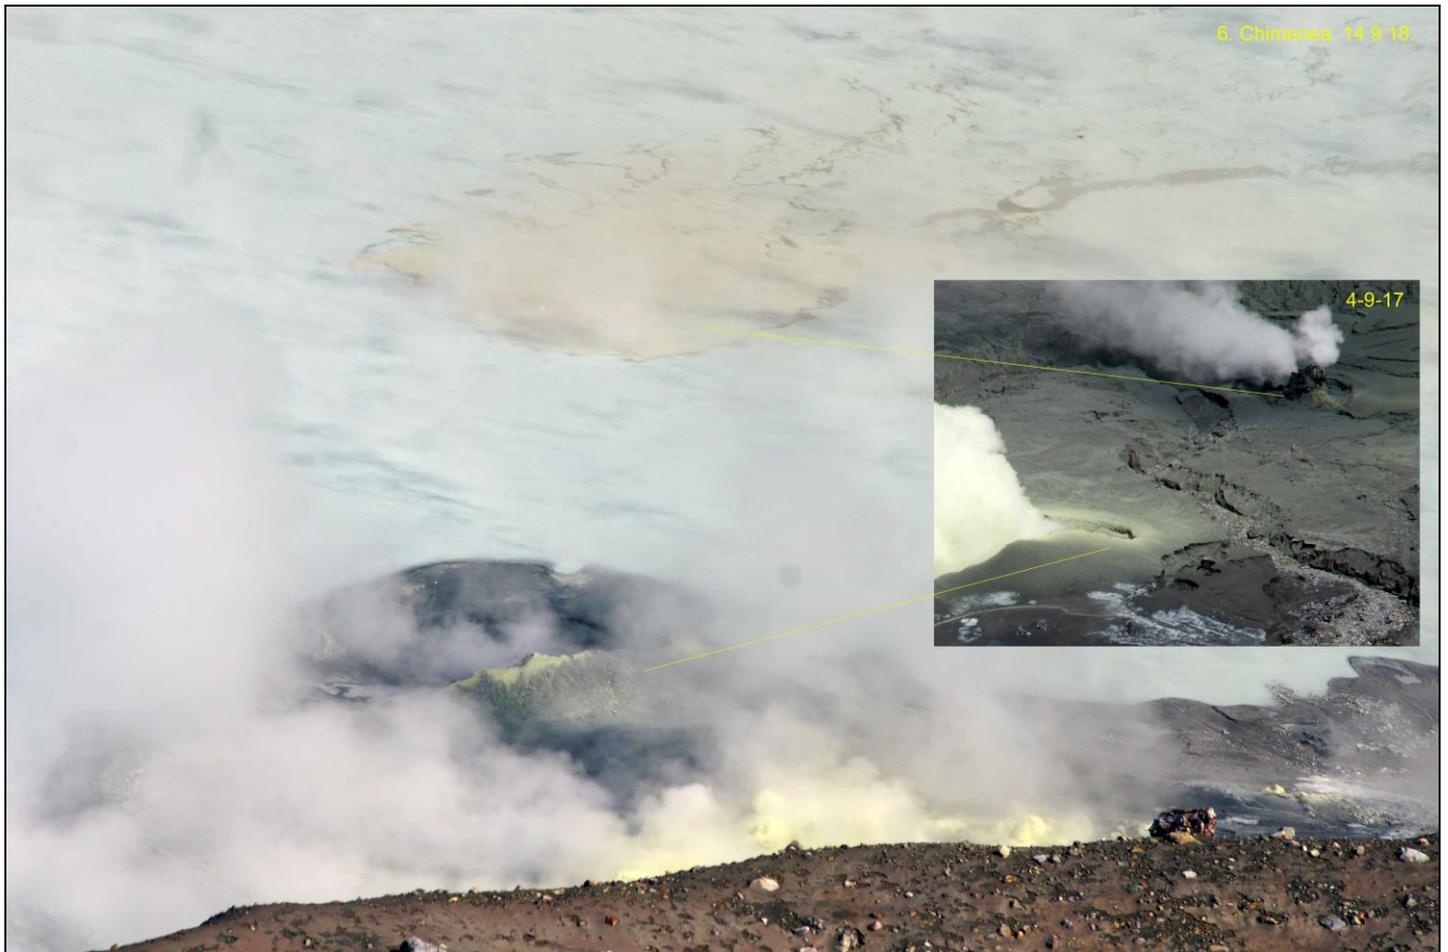
En el sitio donde se documentó una enorme chimenea, el año pasado, ahora presenta una amplia celda de convección de un color amarillo opaco. El diámetro de esta celda ronda los 20 metros y su energía se nota intermitente en la superficie del lago.

Similar a años anteriores, antes de la ocurrencia de las erupciones de abril 2017, los materiales ricos en azufre que flotan migran preferentemente hacia el norte. Esto es obviamente variable y depende principalmente de la dirección del viento. Esta celda de convección se ha mantenido en esa posición por muchos años y es productora de abundantes balsas de azufre que se conforman principalmente de glóbulos; los cuales ya han sido estudiados en el pasado.

Por observación se puede inferir que la profundidad del lago en ese punto no supera los 10 metros. Es probable que la chimenea enorme que se observó ahí el año pasado, ya se haya destruido por la acción del agua y la mezcla misma.

Fig. 6. Donde estaba la chimenea, el año pasado, ahora aparece una enorme celda de convección.

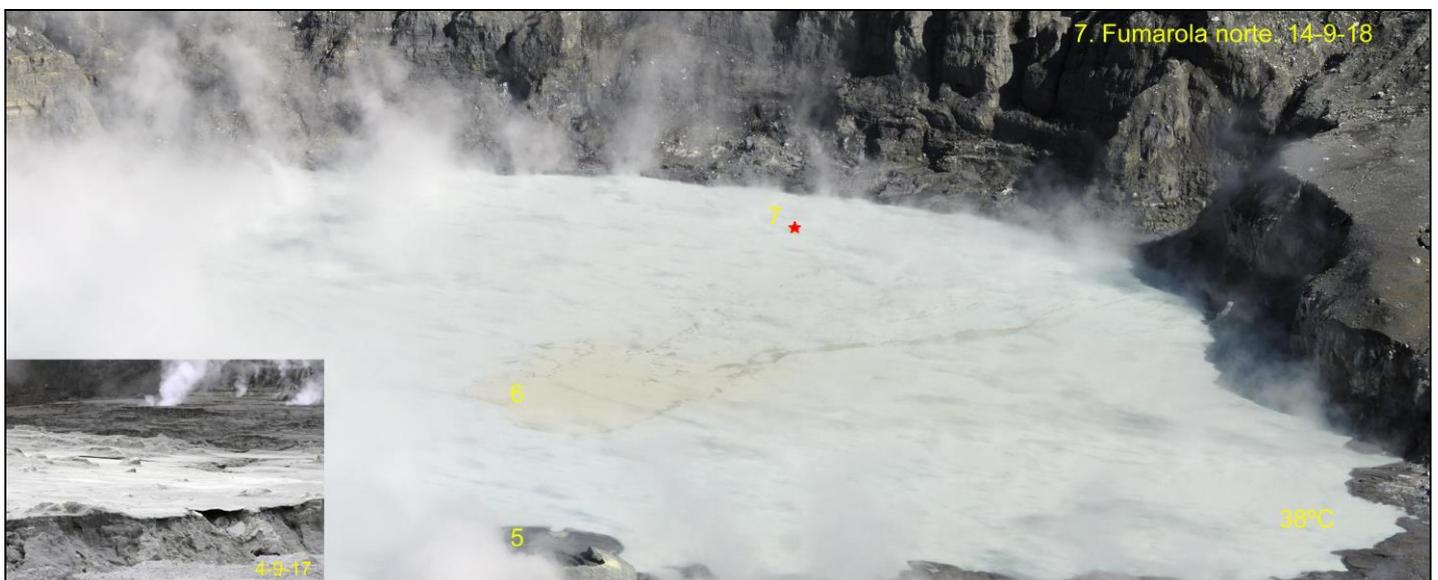
Finalmente la estructura documentada más al norte y denominada fumarola norte ya no se observa más pues yace bajo el agua (ver estrella roja en su lugar). No se notó siquiera una celda de convección en su lugar aunque es probable que aporte a la constante nube de gas y vapor que flota sobre el lago. La misma suerte debe haber corrido docenas de fumarolas que se observaron en el fondo del cráter aunque también con probables aportes subacuáticos.

Fig. 7. Fumarola en el extremo norte de la grieta central.
