Reconocimiento de Materiales y Otros Cambios por Erupción del 5 de Octubre 2018: Volcán Turrialba.

(Basado en trabajo de campo del 09 de octubre de 2018)

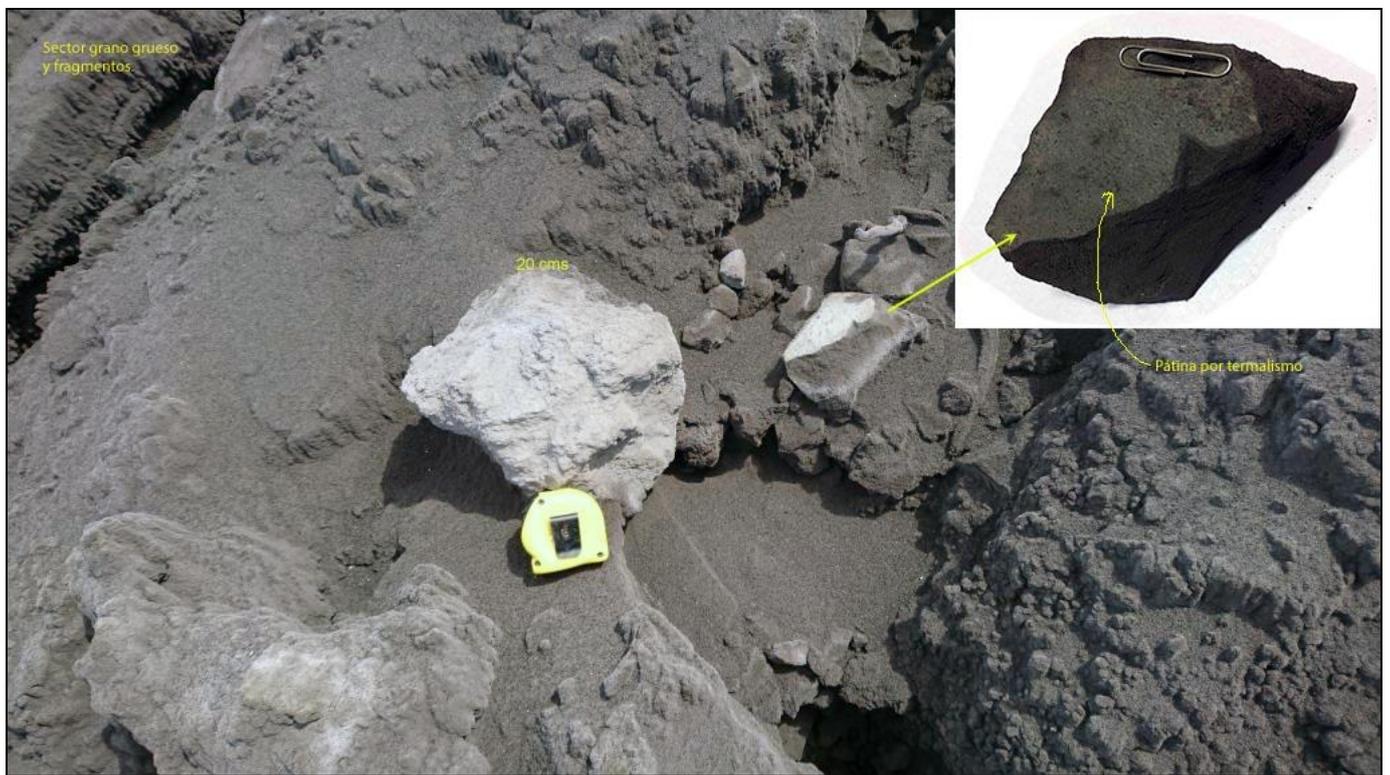
El recorrido inicia en el punto No. 1 donde se observan restos de ceniza gruesa, fragmentos líticos y lodos finos grisáceos. El impacto por la lluvia de rocas (con tamaños que oscilan desde pocos cms hasta los 25cms) deja abundantes cráteres de impacto que permanecen cubiertos por ceniza probablemente depositada simultáneamente o ligeramente posterior al evento principal. La capa de sedimentos y ceniza no supera 3cms. Los fragmentos angulares tienen apariencia de ser pre-existentes y muchos de ellos exhiben superficies que han estado expuestas a gases y temperaturas superficiales; como las que conforman las paredes del cráter oeste. Fig. 1.

Fig. 1. El material gris corresponde a sedimentos y ceniza de grano grueso.

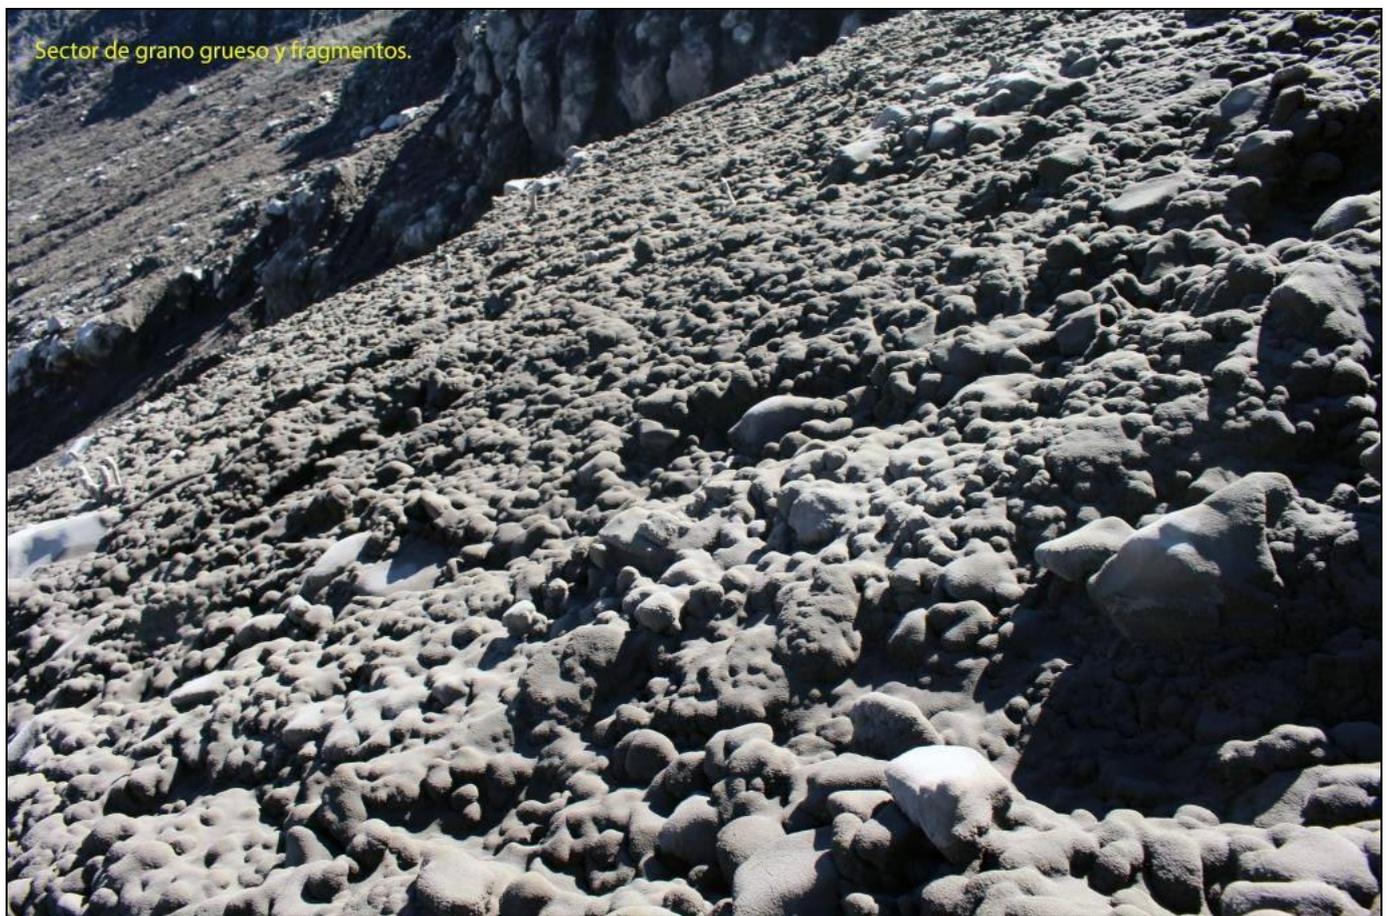
El recorrido continúa por la empinada ladera sureste. En el pasado se caminaba por un sendero que se alternaba con un par de profundas cárcavas. Actualmente se camina por una capa (espesor entre 10 cms hasta unos 25cms) de material caótico constituido básicamente por fragmentos angulosos y preexistentes de variada tonalidad oscura. Por la textura “apelotada” de la pared se notan cárcavas frescas; producto de la escorrentía y pequeñas avalanchas que llevan sus materiales a los puntos más bajos del cráter central. Aunque de primera impresión las formas “aborregadas” parecen ser pelotas suaves, un análisis más exhaustivo indica que son piroclastos, de distinto tamaño, forrados en ceniza gruesa reciente. Fig. 2. Más abajo de la pared y más al este del cráter central el depósito de ceniza fina es más homogéneo y se reduce significativamente su espesor.

Fig. 2. Formas “aborregadas” de líticos cubiertos por ceniza.

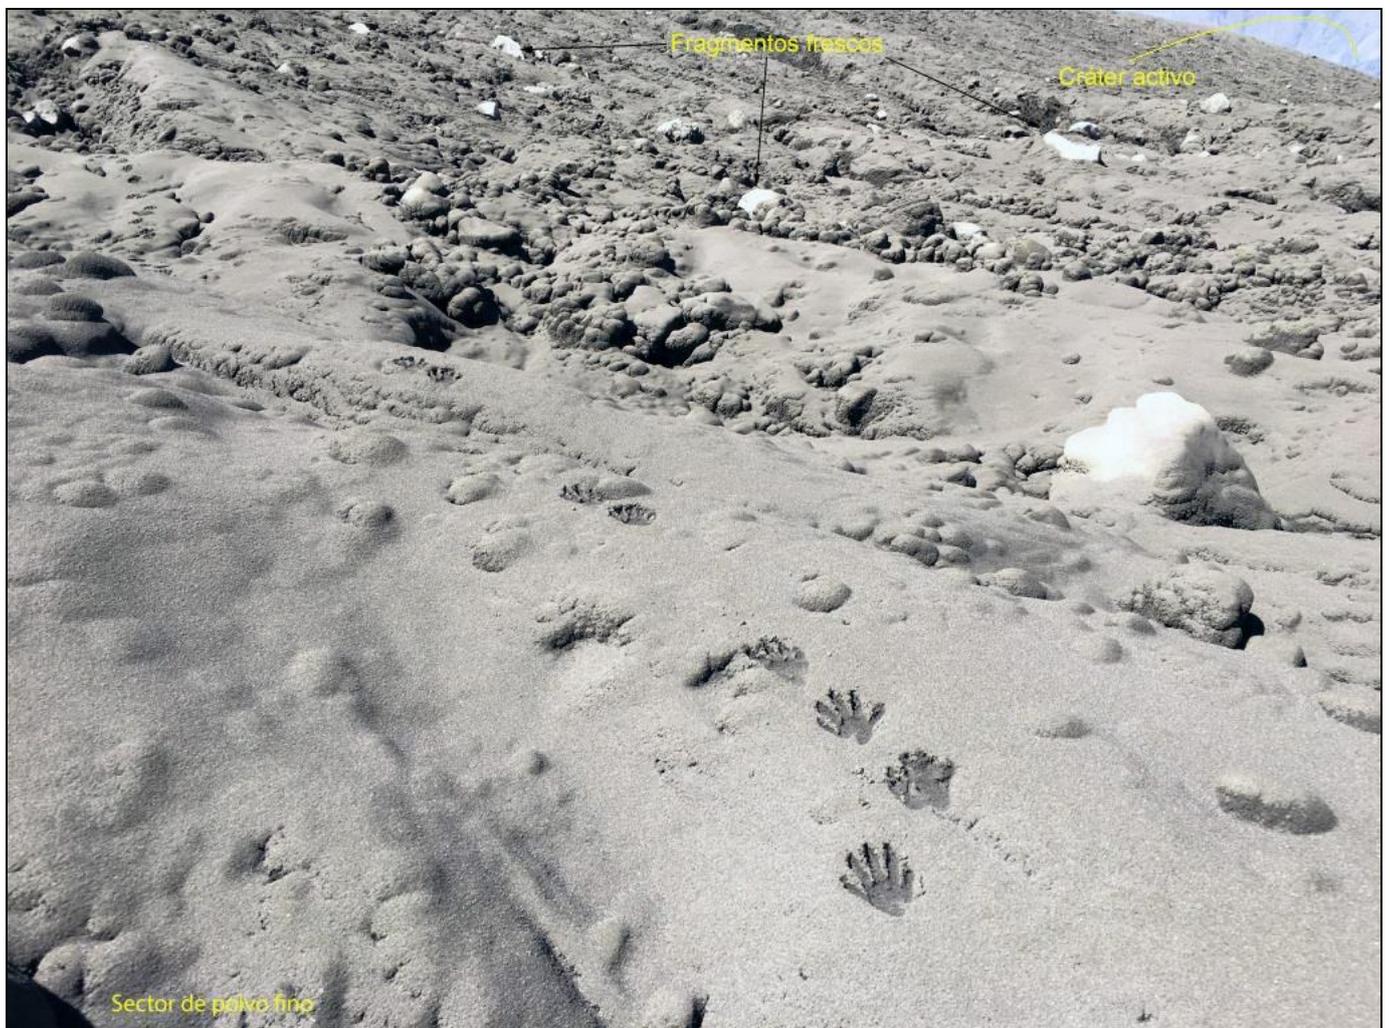
Parte de los fragmentos emplazados mantenían un color claro aunque otra buena proporción yacían cubiertos por ceniza húmeda. En la parte baja y semi-ondulada del fondo de la caldera (al sur del cráter central) se notan grandes secciones cubiertas por ceniza fina (como polvo) de un color menos oscuro que la sección de grano grueso. Note las huellas (posiblemente de mapache) indicando la profundidad de ese polvo y lo reciente de los depósitos. Fig. 3.

Fig. 3. Sección con ceniza fina (como polvo) y más cercano al cráter activo; parte de los fragmentos recientes.

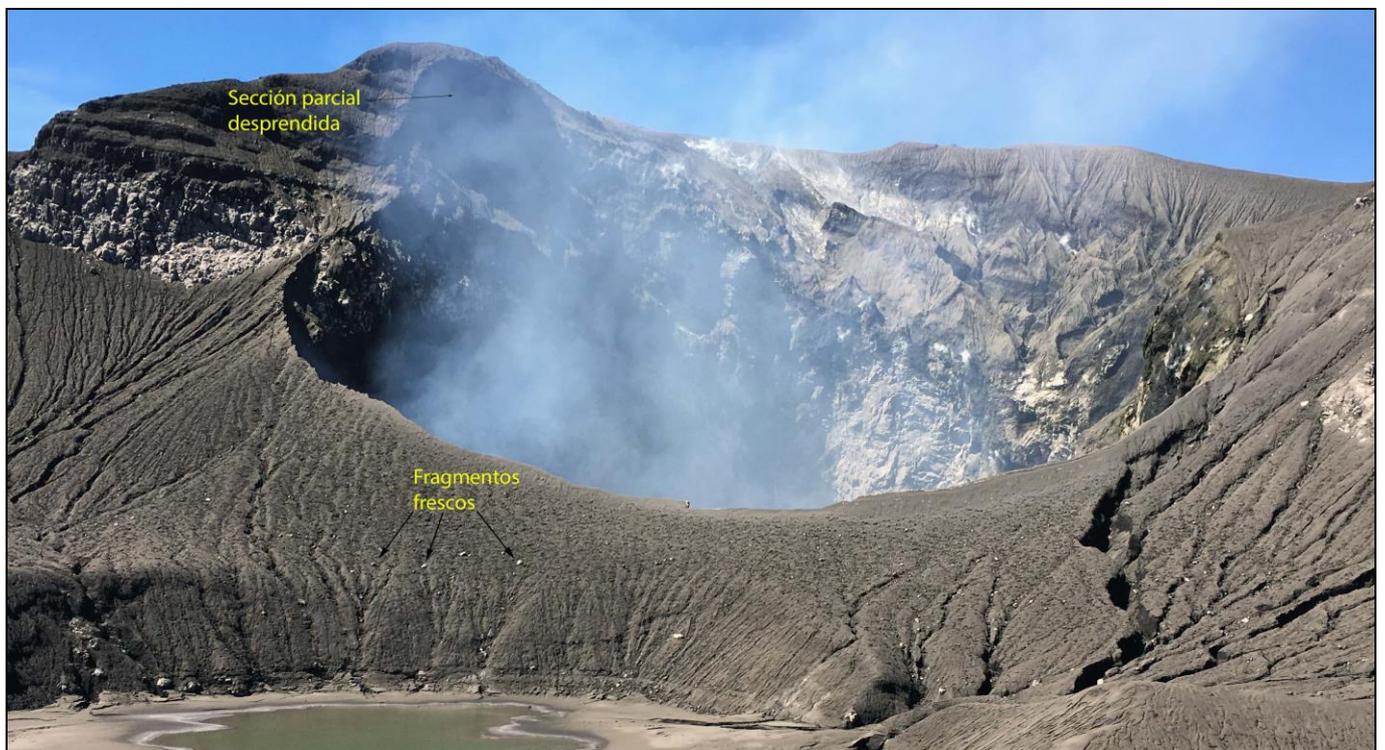
La cavidad ensanchada del cráter activo se nota mucho más vertical en sus paredes oeste y suroeste. Esto coincide con el hecho de que se muestran huellas de desprendimientos parciales pero de modo más notable un colapso mayor de la pared sur. Hacia el oeste las secciones desgastadas dejan ver cortinas de abundantes fumarolas (ver detalle en fig. 6) mientras que hacia el suroeste los colapsos prácticamente han unido la boca 2010 con el amplio cráter activo. Estas dos paredes muestran un color claro indicativo de altas temperaturas las cuales se expresan como incandescencia por las noches.

En la sección más alta de la pared sur el borde caminable se ha adelgazado por colapso de la sección superior. Incluso se podría asociar este y otros desprendimientos con el posible bloqueo del conducto principal que dá pie a la erupción abrupta del viernes pasado. Una revisión rápida de fragmentos que coinciden, en apariencia externa, con los materiales que conforman ese sector desprendido sustentaría estas sospechas. Mayor análisis de las muestras recogidas podría arrojar más explicaciones en un futuro cercano. Fig. 4.

Fig. 4. Vista general de la cavidad ampliada del cráter activo.

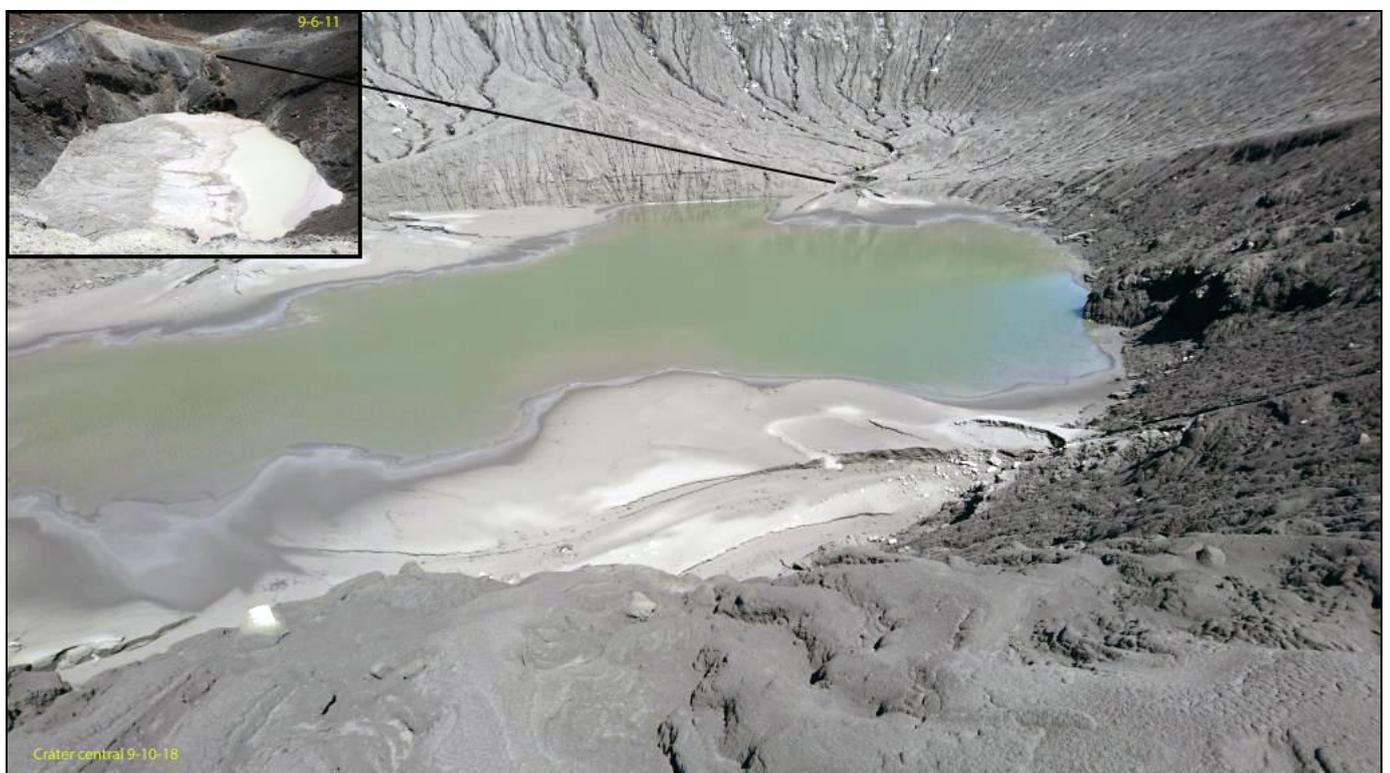
El cráter central (parada No 5) fue apenas ligeramente afectado por una capa fina de cenizas; no se notan fragmentos emplazados ahí, como se dió en otras ocasiones. Los grandes drenajes que bajan desde el cráter activo siguen arrastrando materiales hacia el fondo prácticamente alcanzando el borde más bajo de ese cráter; rápidamente relleno. Fig. 5.

Fig. 5. Vista panorámica del cráter central. Su relleno casi alcanza el borde noreste. Recuadro comparativo; arriba.

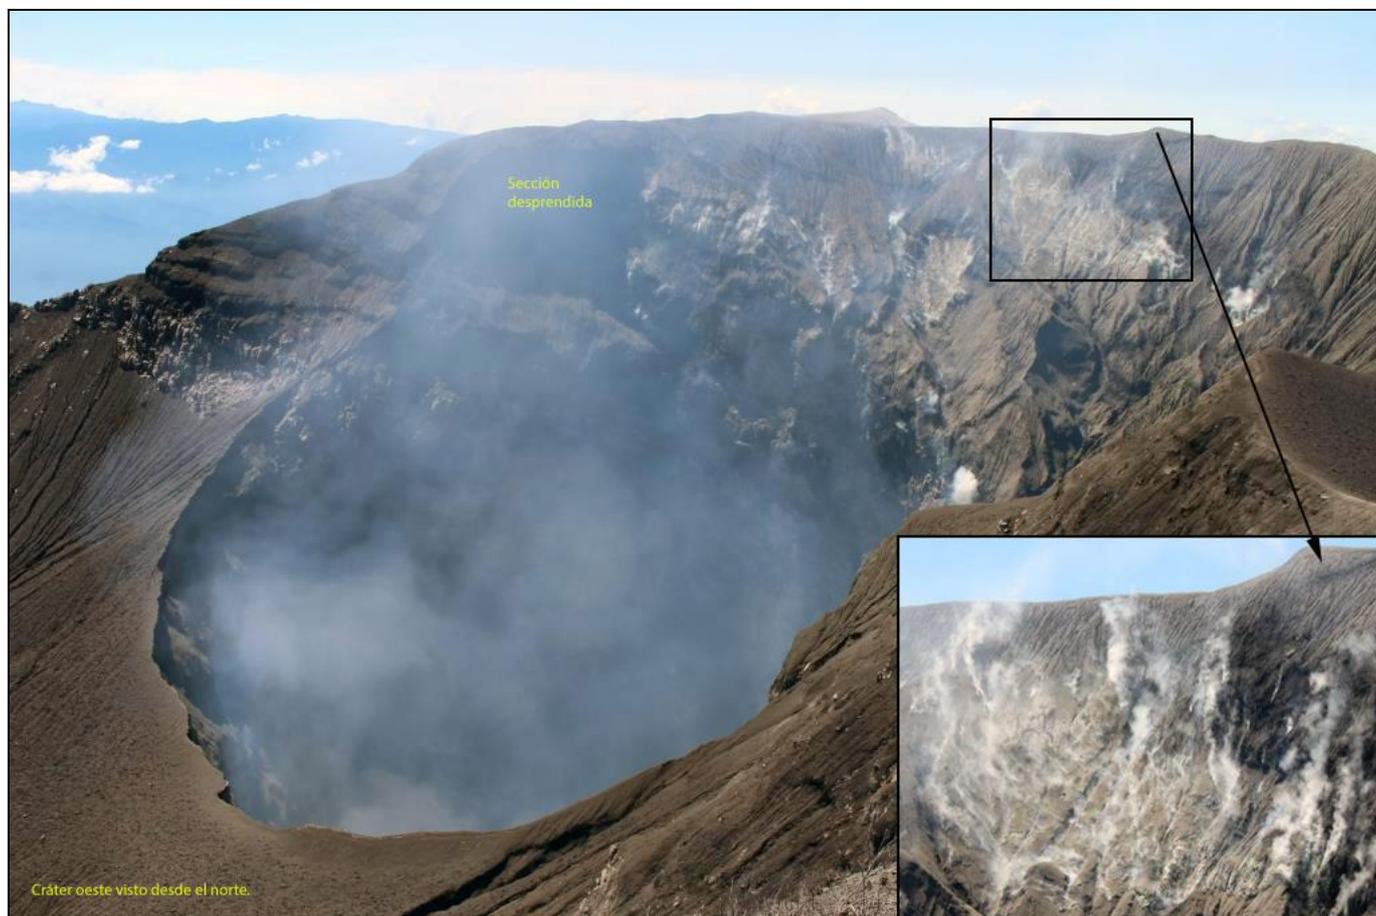
Una vista general desde el borde norte del cráter activo confirma la pérdida de paredes por colapsos parciales en distintos puntos de su perímetro. Durante la visita no hubo eyección de ceniza o

piroclastos pero el flujo de energía que se despidió desde ese enorme conducto estremeció el piso y desprende un rugido de varias turbinas de jet juntas.

Aunque no se logra observar el fondo del cráter si se ven paredes rojizas a unos 100 metros de profundidad. La grieta transversal que se observó superficialmente desde décadas atrás ahora se nota colmada de gas y vapor dibujando un posible plano de falla que interseca parte de lo que fue la boca 2010 y la sección norte del cráter activo. Otras grietas cargadas de gas y vapor también se notan vigorosas en otros puntos de la pared oeste y sur de este mismo cráter. Fig. 6.

Fig. 6. Vista general del cráter activo desde el borde norte.

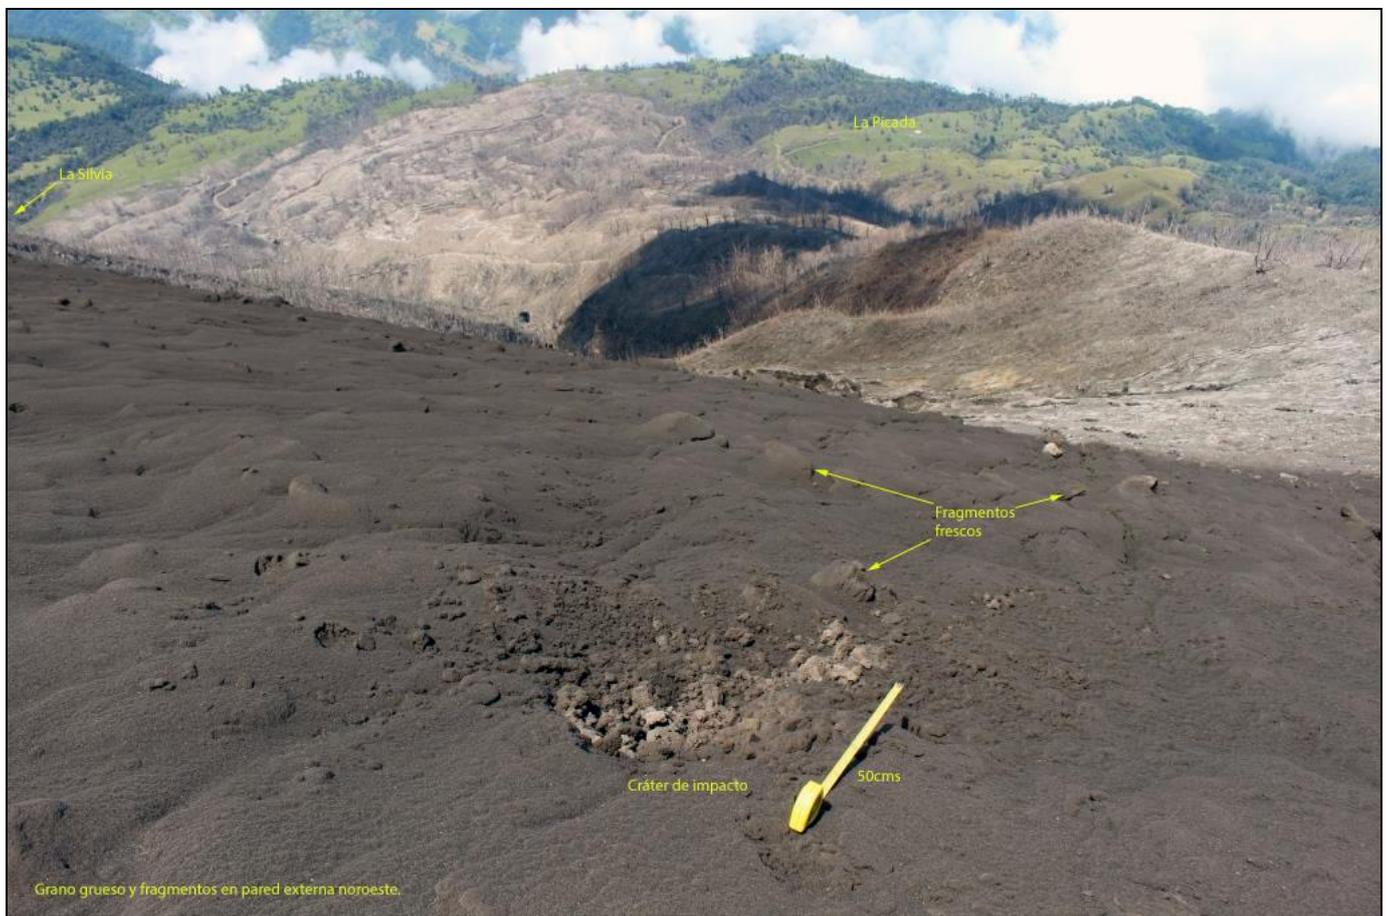
En la parada No 7 se destacan cráteres de impacto y bloques recientes en su ruta hacia el noroeste; pendiente abajo; por la pared empinada que da origen a la Quebrada Paredes. Los cráteres de impacto observados varían desde muchos cms hasta 1 metro de diámetro y lo masivo de los bloques involucrados no facilita la pulverización de los mismos por lo que yacen a distintas distancias; casi intactos. Esta pared noroeste (externa) también fue cubierta por cenizas y sedimentos de grano grueso que permanecían con apariencia húmeda durante la visita.

Desde este punto final del recorrido se puede observar como los otrora territorios cubiertos de bosque y pastos verdes permanecen devastados y sin signos de reverdecimiento. Por ser parte de la ruta usual de los gases ácidos este panorama se mantendrá así hasta que la calidad y cantidad de tales gases volcánicos disminuya.

Fig. 7. En primer plano cráter de impacto y bloques recientes. Abajo, a la distancia, antiguas fincas destruidas.
