## **Cambios Morfológicos y Avalanchas Incandescentes del 24 de Mayo en el Volcán Arenal.**

(Reporte de campo, 31 de Mayo de 2010)

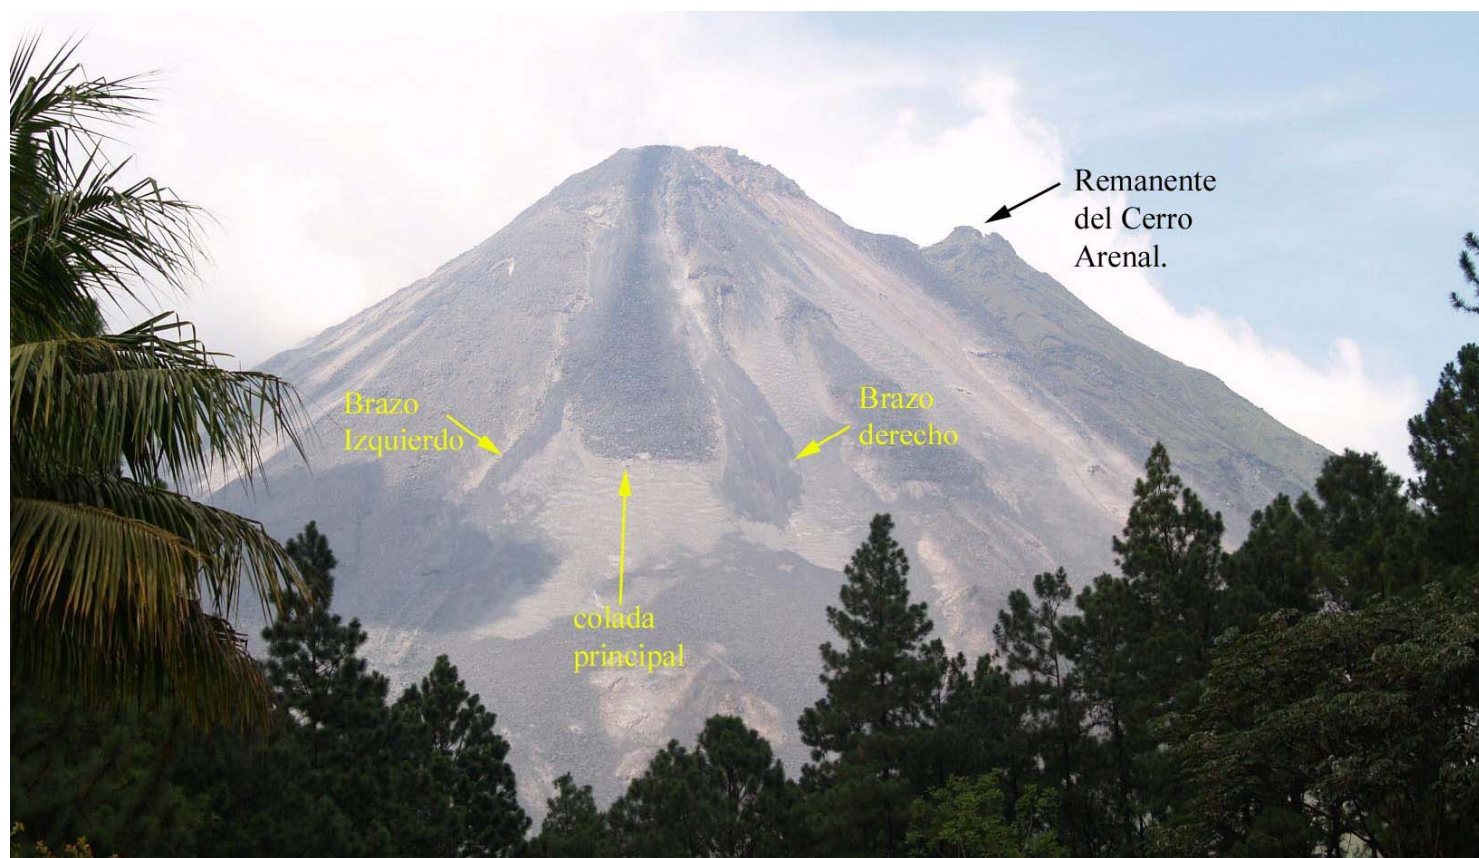
Hacia el flanco SW se ha estado moviendo una colada de lava que inició su descenso a principios de año y que procede de un pequeño cono construido en el borde de la cúspide; en esa misma dirección. Paredes muy empinadas y con poca capacidad de retención permitió el desplazamiento de esa colada hasta unos 1200 msnm; manteniéndose suspendida en la pared intermedia. La acumulación de esa colada produjo una protuberancia alargada (400m x 80m) que ahora muestra un sobrerrelieve sobre la pared. Esa misma condición divide el aporte de nuevo material producido en la cima separándolo en 2 brazos activos a ambos lados de esa colada. Los 2 canales por donde transitan los materiales desde la cima muestran cárcavas profundas que inician desde la misma base del cono donde procede la colada. (Fig.1).

Fig. 1. Vista desde el lado suroeste mostrando la colada principal y sus bifurcaciones.

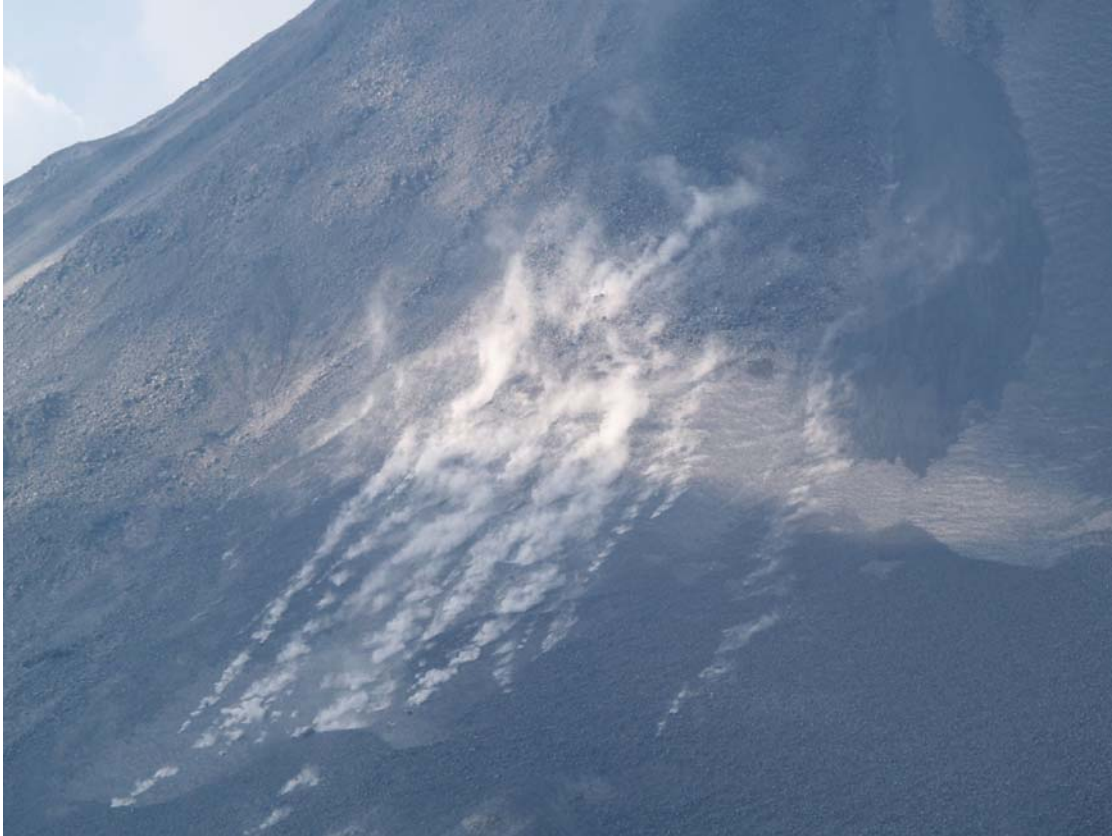
desde la cima y que parcialmente se conservan consolidados, logran alcanzar la sección de piedemonte del volcán donde hacen contacto con la vegetación circundante. Durante la visita al campo se observó el descenso de pequeñas avalanchas que tenían muchos bloques enormes los que van reduciendo su volumen por el golpeteo y la partición que sufren contra las paredes y contra otros materiales del fondo del recorrido. (Fig. 2).

(Fig. 2). Desprendimiento y rodamiento de bloques desde el frente de la colada principal.

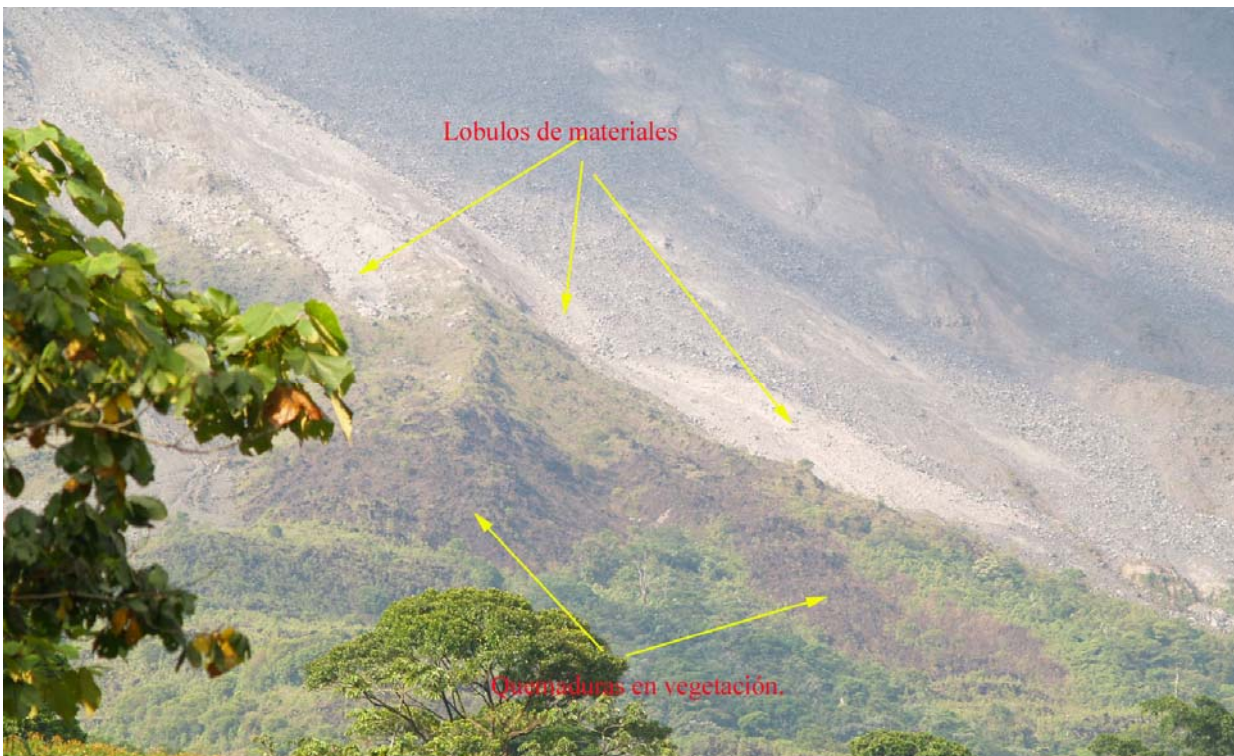
En la sección final, al menos 2 lóbulos de materiales concentrados son visibles desde el mirador en el puente del Rio Agua Caliente así como un parche de vegetación enana quemada. (Fig.3).

(Fig.3). Zona de deposición de materiales y quemaduras de vegetación hacia el suroeste.

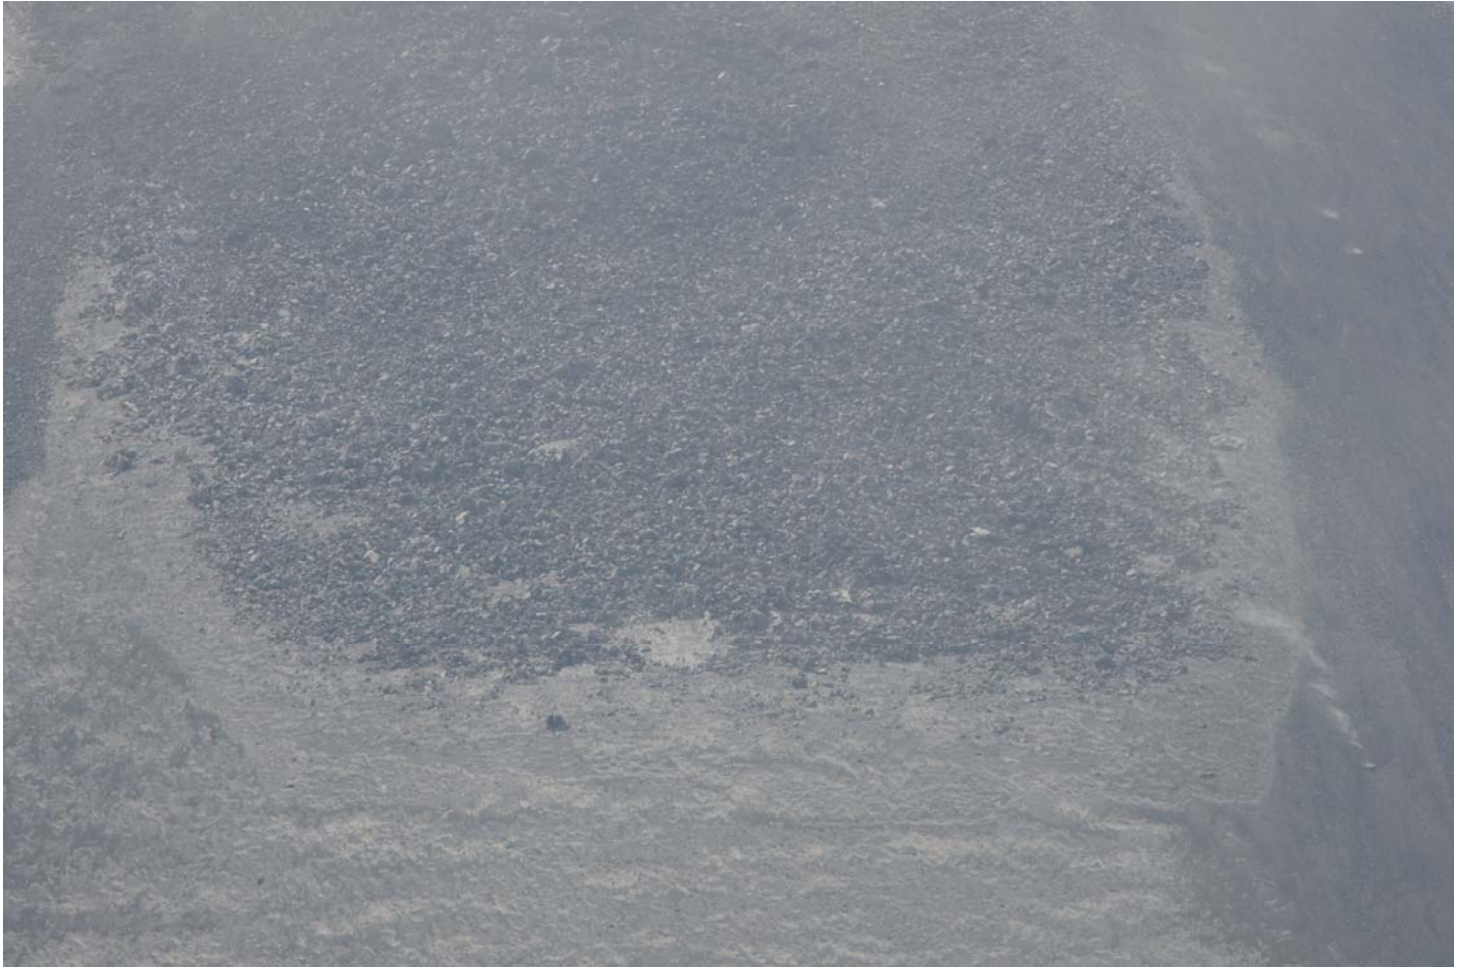
Durante el descenso de material a altas temperaturas, al mediodía del lunes pasado, bloques aislados cayeron entre el matorral produciendo combustión y mucho humo; de acuerdo a testigos del evento. La sección central (y principal) de la colada esta siendo todavía levemente empujada por nuevos aportes de la cima y por gravedad, provocando desprendimiento parcial de su frente. Por ser esta sección de la colada la más áspera y voluminosa, grandes bloques pueden ser observados desde varios kms de distancia. Los brazos a ambos lados de la colada más bien se notan con materiales muy pulverizados y bastante más finos. (Fig.4).

(Fig.4). Detalle del frente de colada. La mayoría de bloques superan los 2m de diámetro.

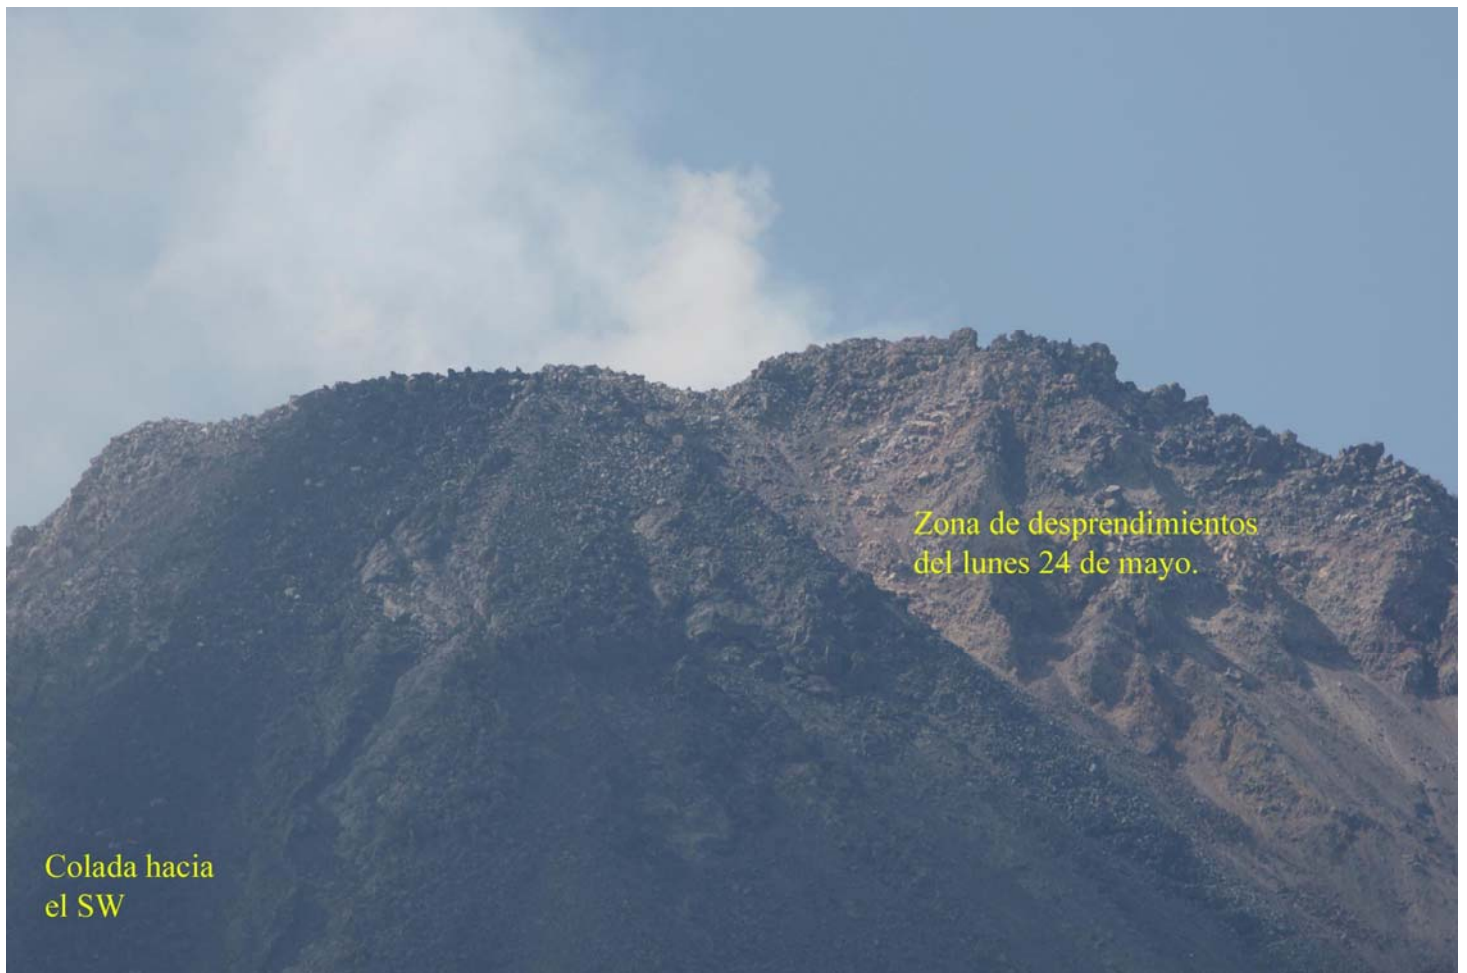
Efectivamente la apertura y rápido crecimiento de un cono en el borde que colinda con el antiguo cráter del antiguo Cerro Arenal es el centro de actividad principal. De hecho las explosiones sonoras y sismicamente vigorosas que acompañaron a las avalanchas incandescentes del lunes pasado pudieron contribuir al desprendimiento de una sección importante hacia el sur. Tanto la acumulación de material en la cima como la vibración de la explosiones pudieron contribuir a deslizar un segmento de la sección superior del nuevo cono. Mas aún, durante la visita se pudo confirmar (para coincidir con vecinos ubicados al lado norte) que fragmentos de la grandes explosiones ahora se ven rodar hacia esa dirección. (Fig.5).

(Fig.5). Detalle de la cima vista desde el sur. A la derecha la zona inestable que provocó desprendimientos durante la semana pasada.

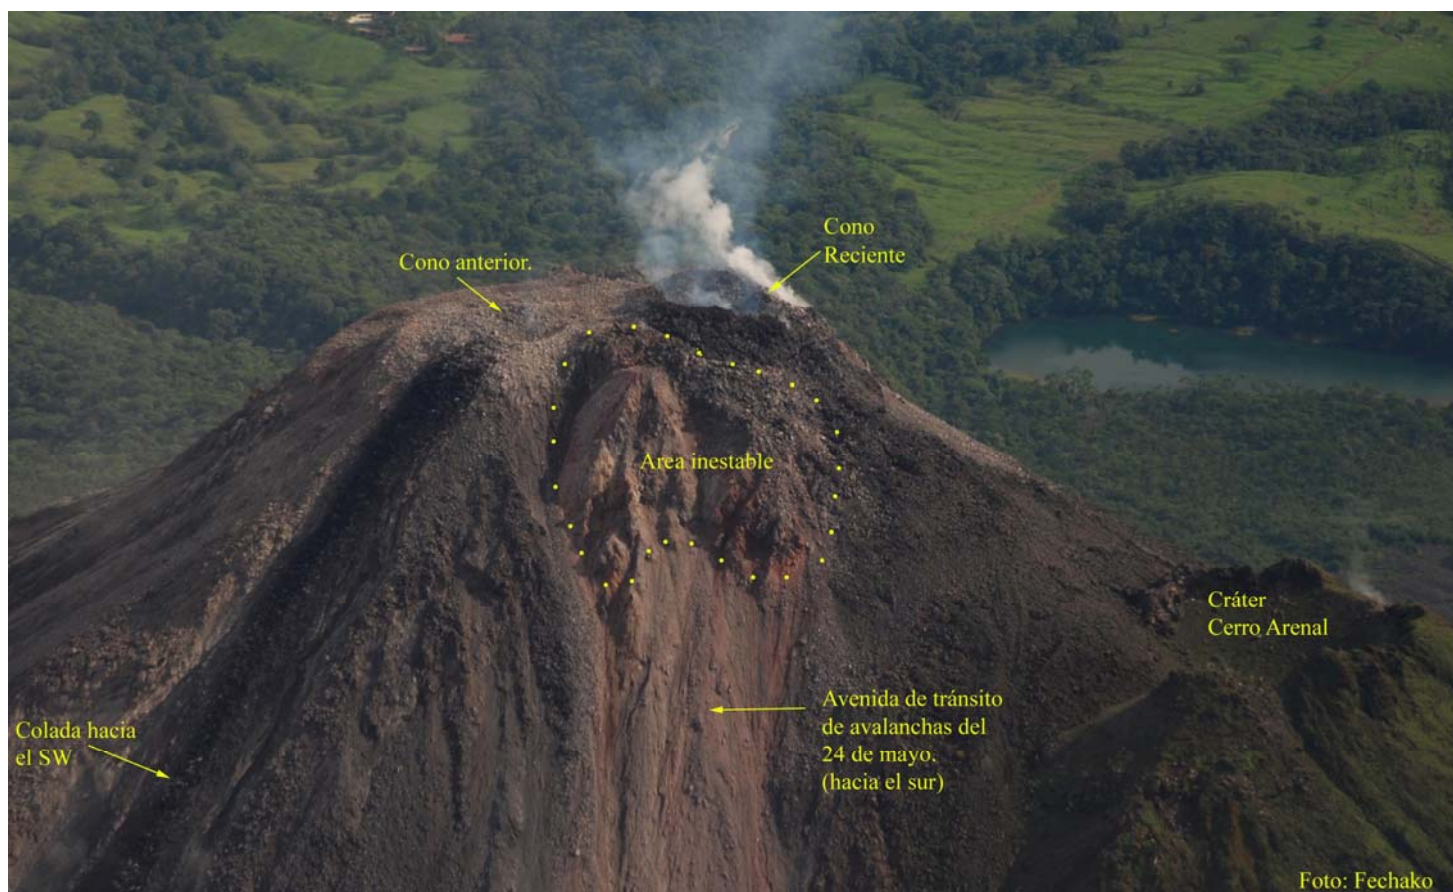
Estos rodamientos no ocurrían desde hace unos 4 años y se explica por la cercanía del nuevo conito ubicado en la cima. Una inclinación ligeramente oblicua de la estructura nueva puede explicar el porque la incandescencia nocturna de la erupciones es ahora bastante visible desde el lado norte y este (La Palma y Fortuna). En ocasiones anteriores conos similares han producido coladas que se mueven hacia donde la gravedad las lleve. Por lo angosto del sector del nuevo cono realmente es difícil especular hacia donde se movería en esta ocasión. Ciertamente una de las direcciones probables es hacia el norte donde los empresarios turísticos han esperado con ansia, por varios años, la incandescencia. (Fig.6).

(Fig.6). Cambios morfológicos en cima del cráter “C” o nuevo Volcán Arenal.
