Observatorio Vulcanológico y Sismológico de Costa Rica. OVSICORI Reporte de campo, 10 de Julio de 2009. Re-Visita al sector de avalanchas del año pasado, 2008.

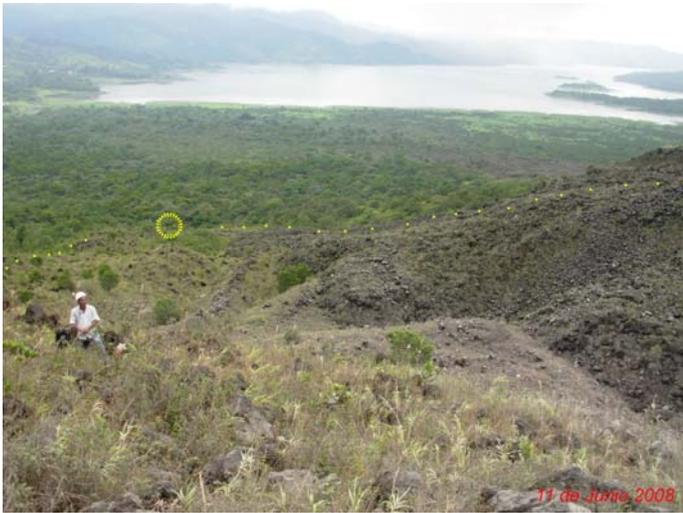
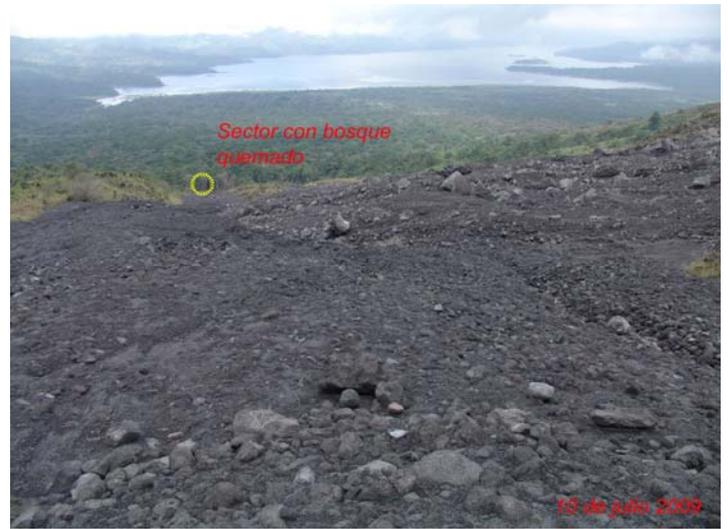
Vista comparativa de zona de relleno en la parte más baja de los depósitos.

escorrentía se observan producto del probable sellamiento de la parte superior de los depósitos y el rápido descenso de agua en forma de caños y quebradas. El abanico de materiales, descrito en el informe anterior, es el que muestra mas cambios por depositación voluminosa de materiales. En sectores donde antes se observo paredes afectadas por golpes de bloques (que se encontraban entre 10 y 12 m a partir del nivel del piso) ahora han desaparecido por completo.

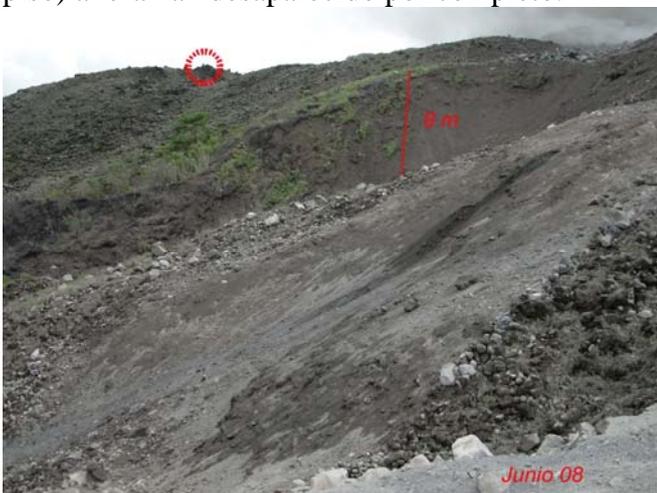
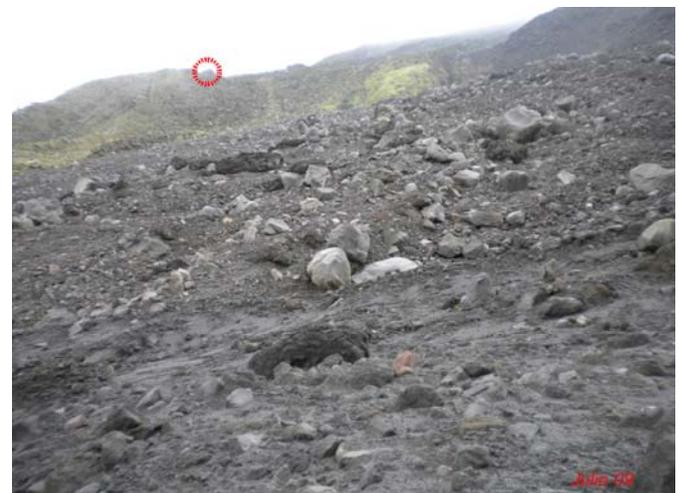
Vista lateral de zona de relleno. Note la pared antes descubierta ahora completamente sepultada.

En la mayoría de esos sectores de deposición masiva el espesor promedio de materiales oscila entre 12 y 18m. En el sector que antes se describió un cañón profundo ahora yace un camellón o Levee que es el responsable de redirigir los bloques y avalanchas que descienden ahora (en julio 2009) en dirección sur y SW. Ese *lomo de burro* puede tener al menos 80m de relleno a partir del fondo de la cárcava encontrada hace un año. De hecho es esa topografía positiva la que explica el crecimiento del cono nuevo del Arenal en franco sentido SW.

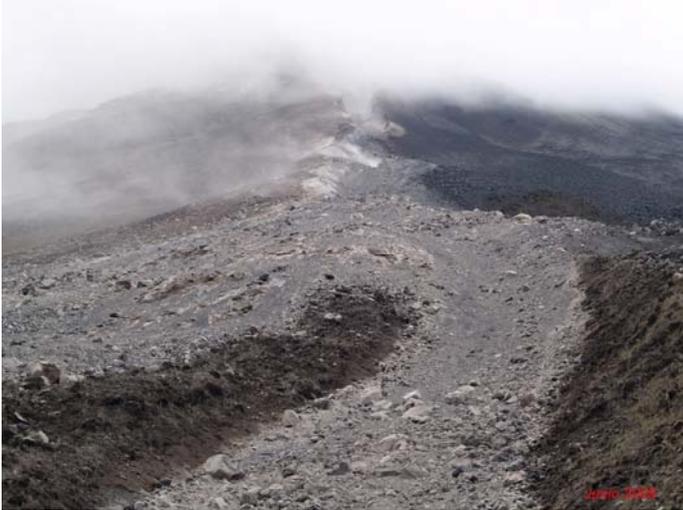
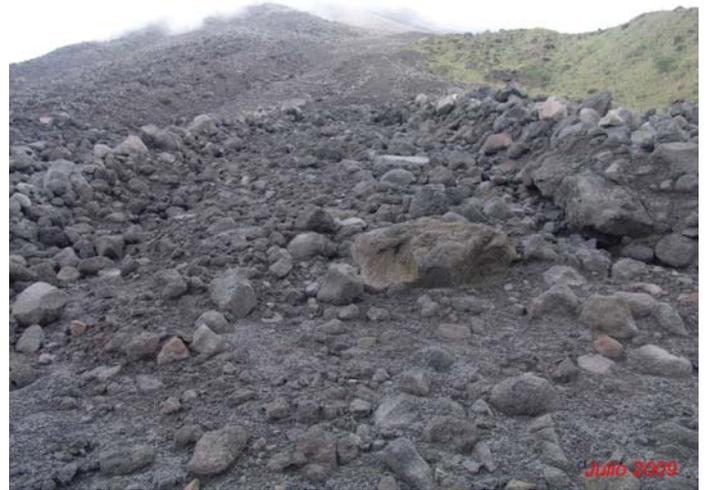
Relleno en la parte intermedia de los depósitos a uno 1100 MSN.

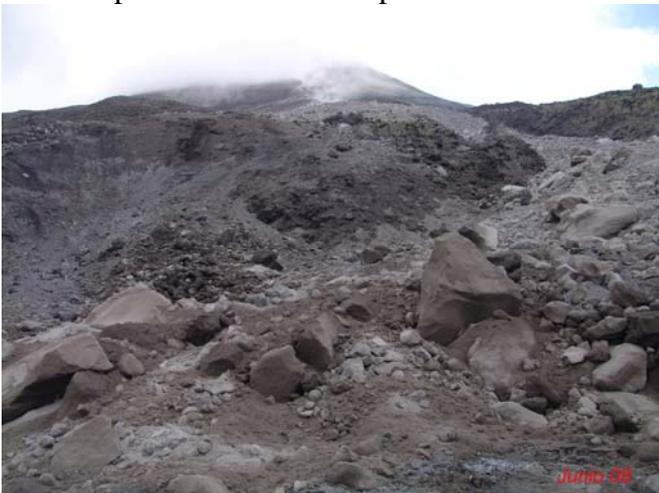
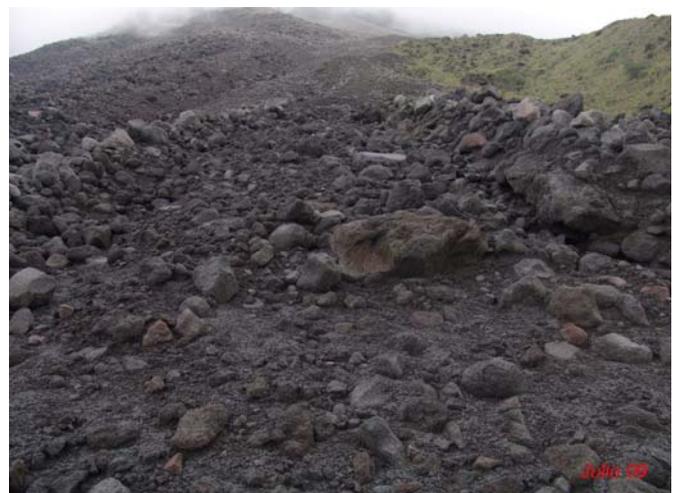
Aspecto general de los materiales depositados antes y después.
