## Formación de lago en el fondo de cráter activo y otros cambios en el Volcán Turrialba.

(Basado en trabajo de campo del 28 de mayo de 2015)

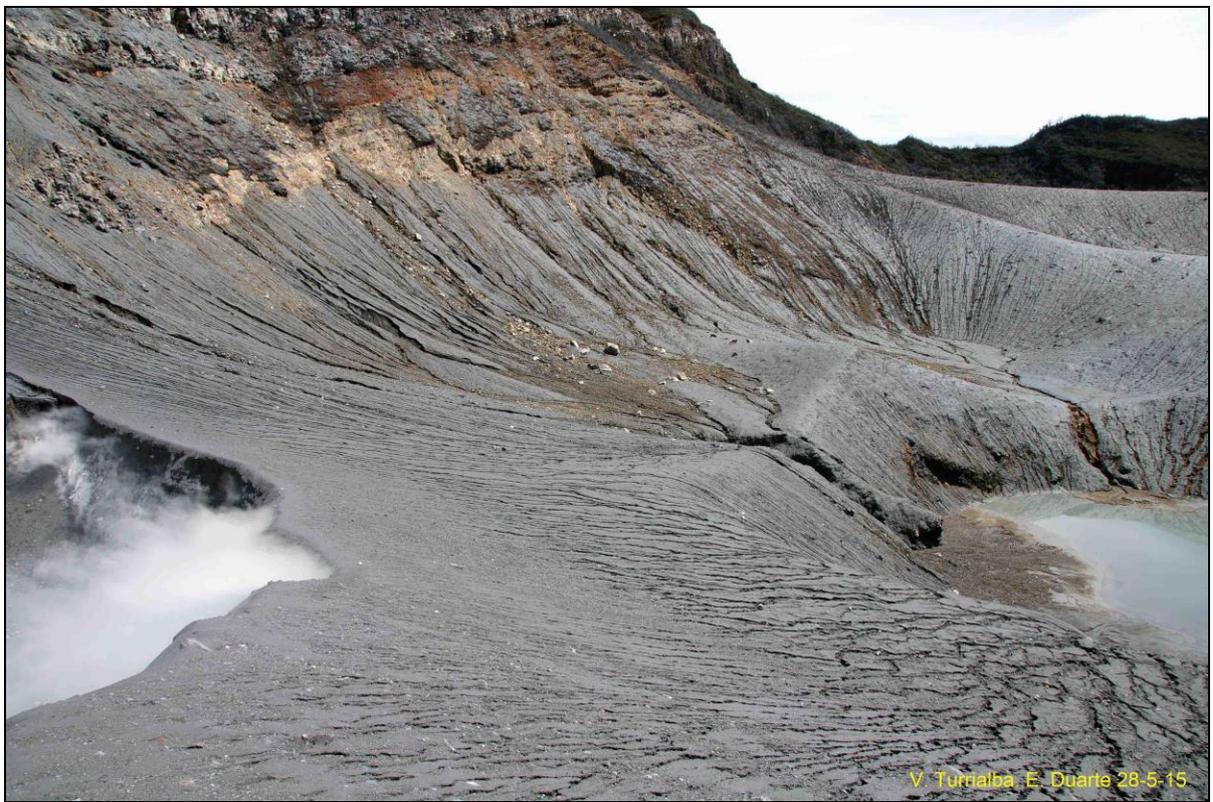
El recorrido inicia en el punto No1 donde se observan restos de cenizas y otros materiales de diverso tamaño repellados y adheridos firmemente en una superficie de pendiente fuerte. Por las lluvias se notan estrías por escorrentía que arrastran materiales hacia las partes bajas de la caldera para terminar rellenando el cráter central. Fig. 1.

Fig. 1. Sección entre los dos cráteres mostrando el relleno; de la superficie así como del fondo del cráter central.

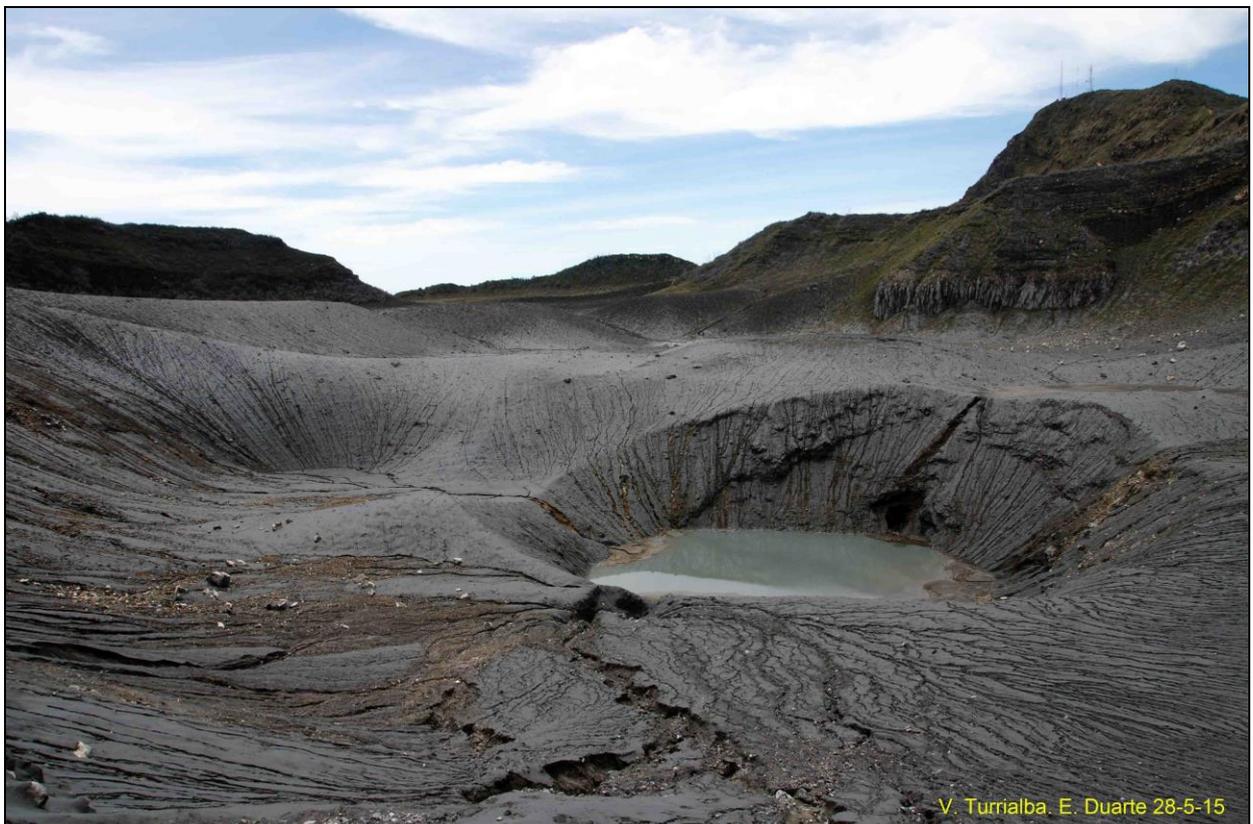
El recorrido continúa por la empinada ladera sur. En el pasado se caminaba por un sendero que se alternaba con un par de profundas cárcavas. Actualmente se camina por una capa (espesor entre decenas de cms hasta unos 3m) de material caótico constituido básicamente por fragmentos angulosos y preexistentes de variada tonalidad. Al pie de la pared es donde se encuentra el mayor espesor; es ahí donde se depositan los clastos mayores de tamaño sub-métricos. Por el conocimiento previo de la morfología del lugar el relleno ahí puede alcanzar entre 1 y 2m. Desde el borde este del cráter activo se aprecia la magnitud del relleno por las subsecuentes erupciones en dirección hacia el resto de la caldera. La mitad de esta depresión se encuentra cubierta de materiales grises, incluyendo el cráter central y otras formas vecinas; en los sitios con algo de pendiente se muestran cárcavas y en los sitios con depresiones se muestran paquetes lodosos y acuosos de materiales finos. Fig. 2.

Fig. 2. Tres cuartas partes de la caldera se notan cubiertas por materiales depositados ahí desde octubre 2014.

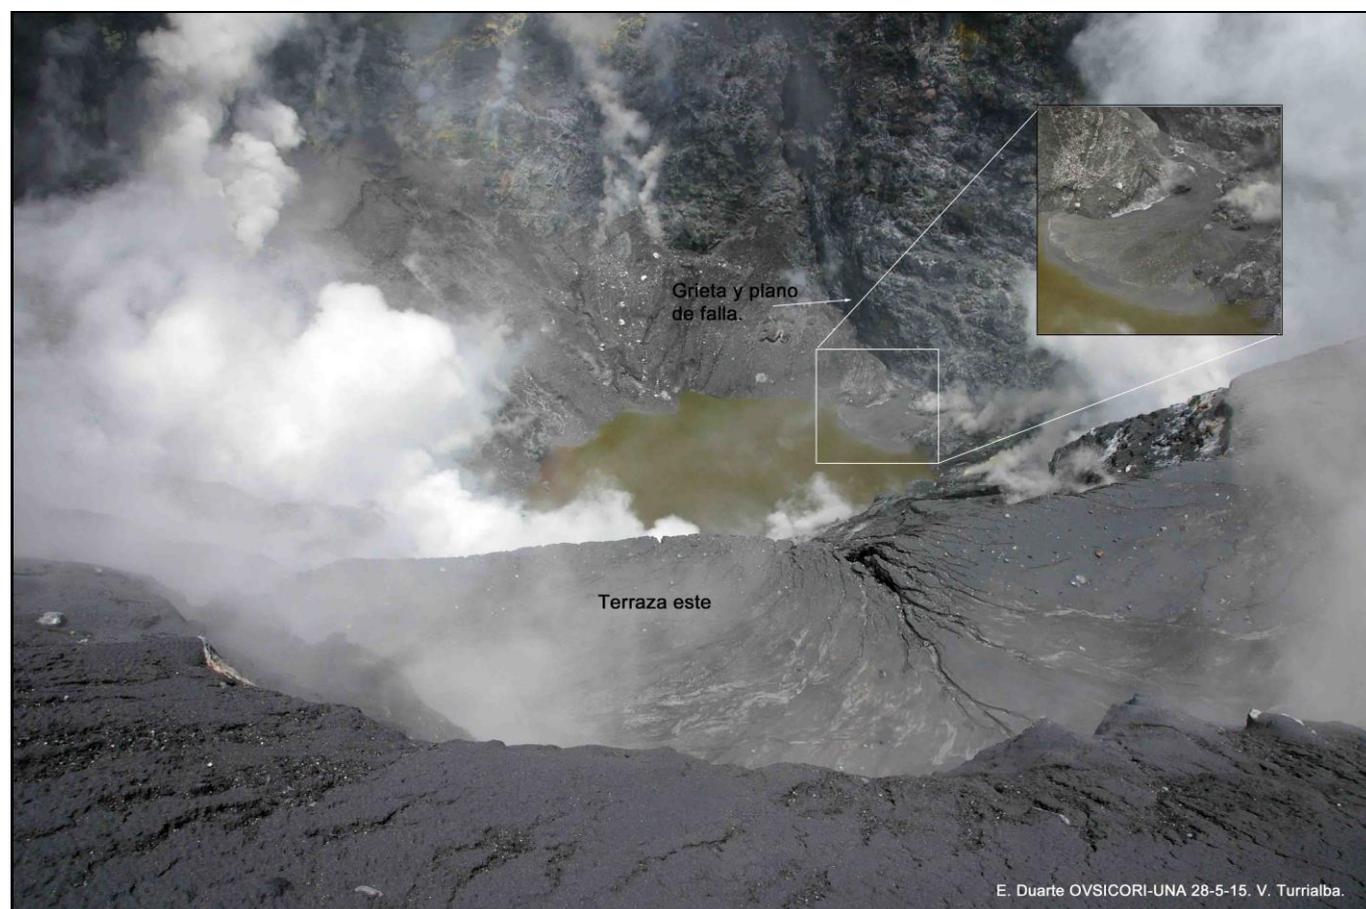
**Características de cráter activo y nuevo lago:** Uno de los hallazgos principales de esta visita lo constituye la documentación de un lago somero (25x25m aprox.) que se encuentra rodeado de fumarolas, principalmente hacia la base de la pared oeste. El lago muestra un color amarillo oscuro con un sector, hacia el SW, de color naranja. En las orillas de este cuerpo de agua se encuentran diversos abanicos de materiales frescos, de diverso tamaño, que han bajado por gravedad desde las paredes que lo encierran. Este lago yace unos 25m mas abajo del nivel del piso del crater que se encontraba previo a las erupciones iniciales de octubre 2014 y constituye un nuevo tapón para posteriores erupciones. Algunas de las fumarolas que lo rodean muestran chimeneas formadas de azufre de un amarillo intenso y presentan silbido fuerte por la presión interna. Fig. 3

Fig. 3. Vista general del fondo, y alrededores, del cráter activo.

Desde el fondo del cráter hasta el borde oeste ahora se nota una pared casi lisa de más de 200m. La antigua terraza que ahí se apreciaba antes ha desaparecido por el relleno de múltiples erupciones en los últimos 7 meses. También se puede apreciar una terraza formada al este del lago, aproximadamente a la altura en que se encontraba el antiguo fondo del cráter.

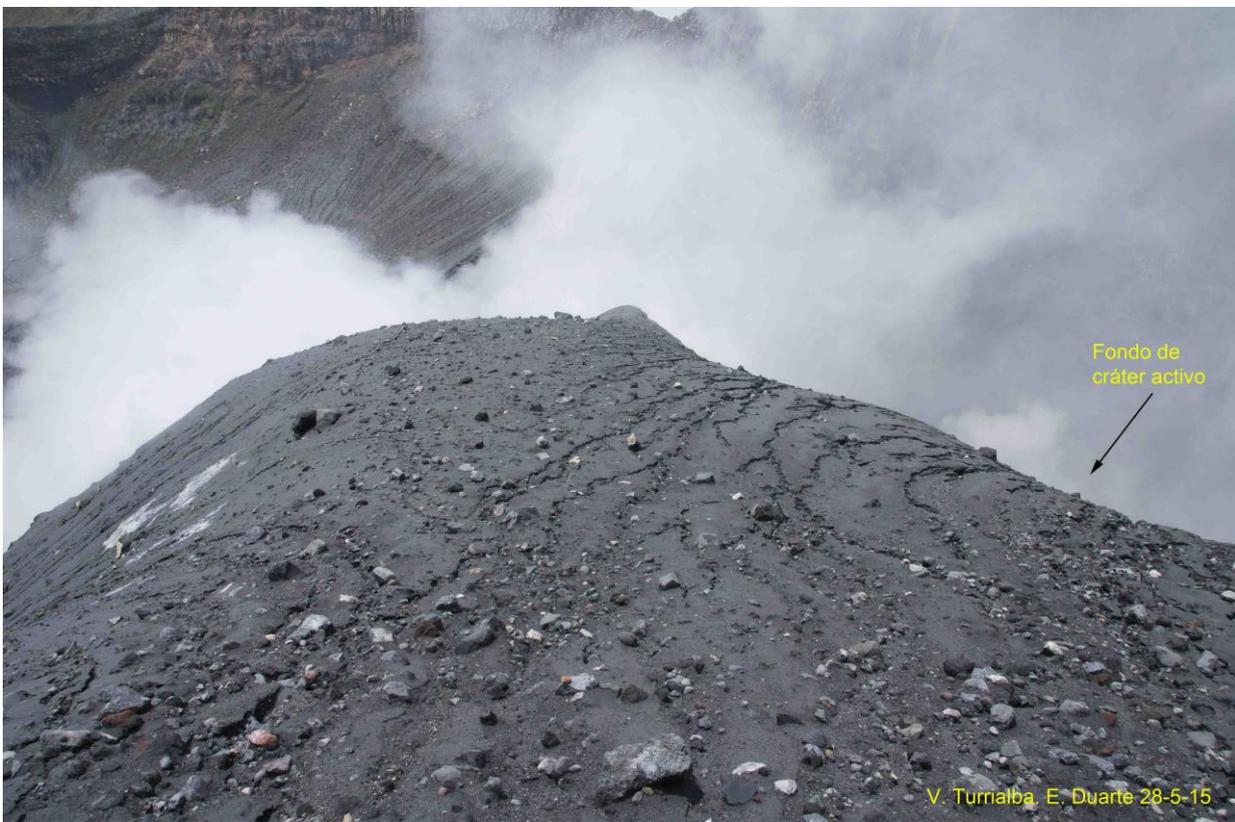
En la terraza al norte del cráter activo se notan cambios importantes a raíz de la actividad reciente. El relleno de la superficie original varía desde decenas de cms hasta probablemente 1m; en el sector más proximal al cráter. Las paredes; otrora agrietadas y con grandes bloques ahora se notan lisas y resbalosas. El sector donde se encontraban las fumarolas principales se muestra semi-sepultado aunque con la salida de los puntos calientes originales y algunos otros nuevos. Una sección de la pared, que da hacia el fondo del cráter activo, se perdió (unos 40m en horizontal) con la actividad reciente. Fig. 4.

Fig. 4. Sección al norte del cráter activo mostrando una amplia capa de ceniza y otros materiales gruesos.

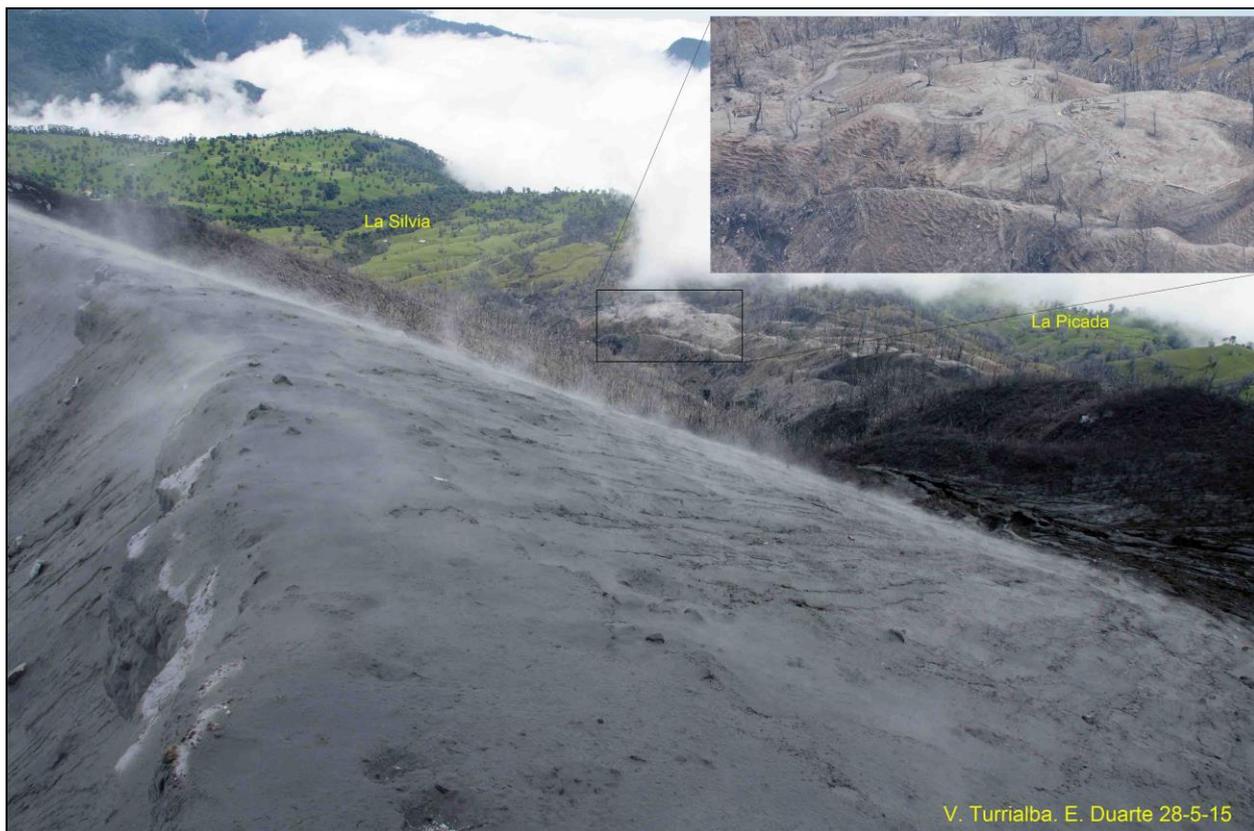
La parada No 5 se refiere al relleno que realizaron las erupciones en las laderas ubicadas al norte del cráter central. Ahí se notan espesores de pocos cms hasta casi un metro en la base de la pared; cerca del cráter. Esta pared norte y noroeste se muestra lisa aunque en la parte baja (en la cabecera de la Quebrada Paredes) las cárcavas son profundas. Se nota en toda la pared una desgasificación importante acompañada de evaporación. A la distancia, al pie del volcán, se notan cientos de hectáreas todavía grises; cubiertas por las cenizas de las últimas erupciones. Fig. 5.

Fig. 5. Vista panorámica hacia el noroeste del volcán. Los efectos más severos alcanzan poco más de 3kms a partir del cráter.

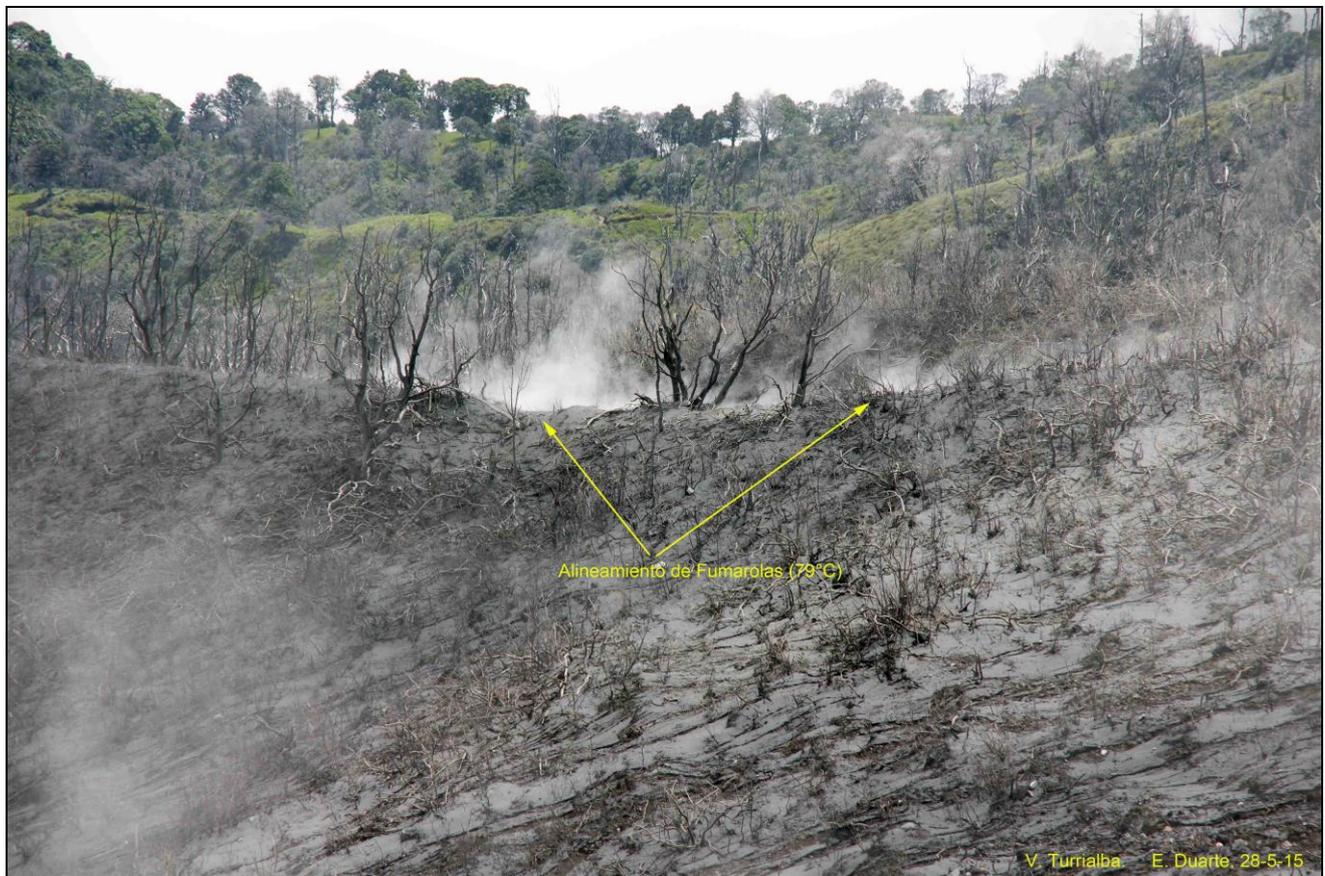
Las fumarolas en la pared externa (parada No 6, al norte y noroeste) se encuentran vigorosas y con temperaturas de 79°C. Se documentaron algunas conocidas aunque se encontraron otras que no habían sido descubiertas. Fig. 6.

Fig. 6. Fumarolas alineadas en el flanco norte del volcán. Este sector es parte de la cabecera de la Quebrada Paredes.

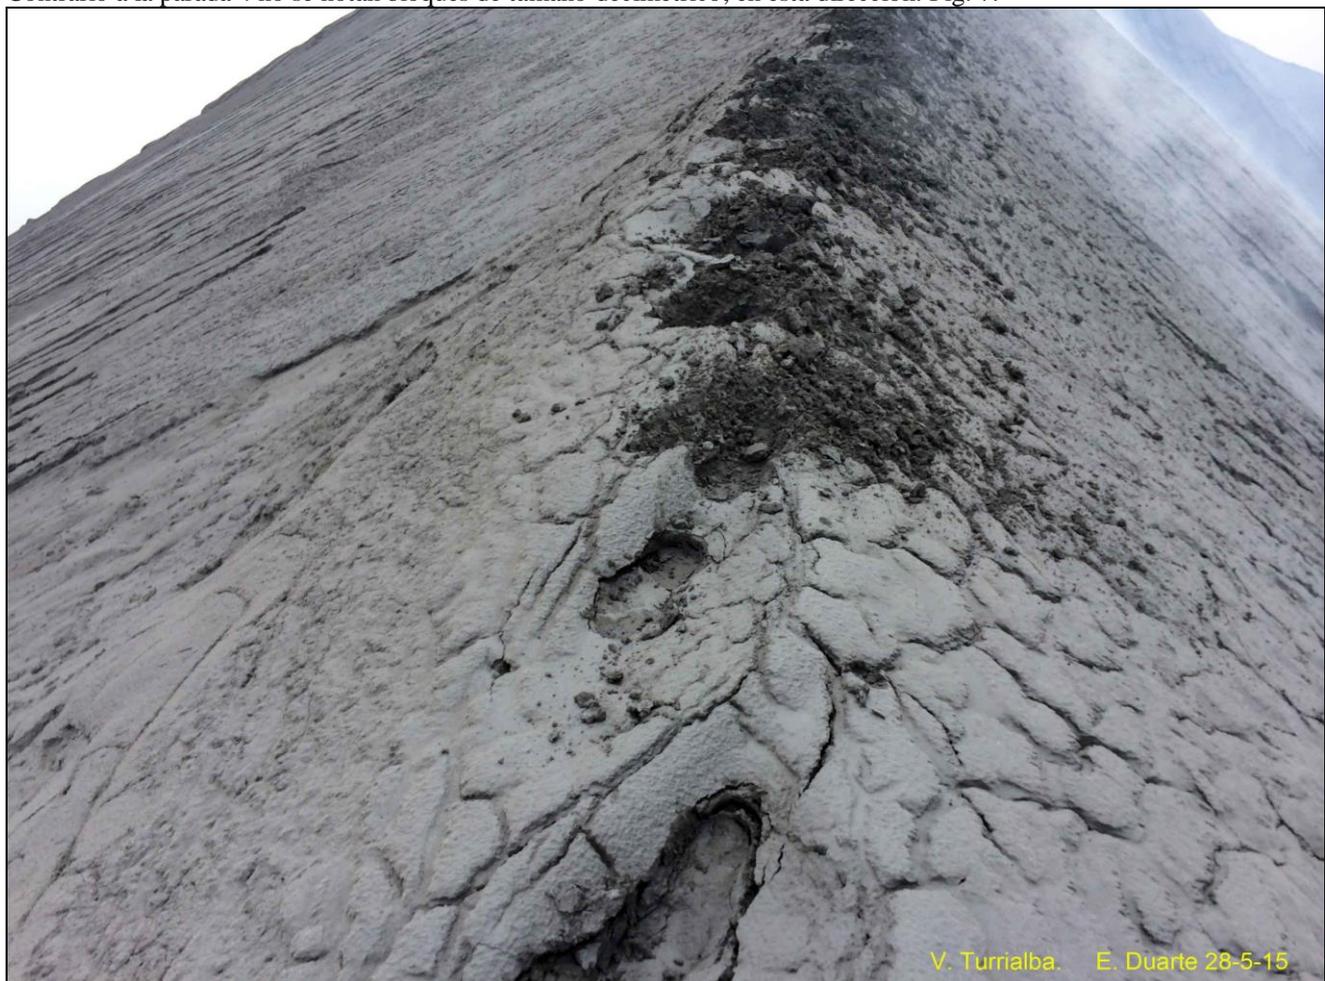
En la divisoria de la pared interna con la externa, del borde oeste, es donde se nota el máximo relleno por cenizas. En este sector los espesores varían entre 50 y 80cms. En ambas direcciones de la pared la superficie se torna resbalosa y frágil. Contrario a la parada 4 no se notan bloques de tamaño decimétrico; en esta dirección. Fig. 7.

Fig. 7. Filo que separa la pared interna del cráter activo (a la izquierda) de la pared externa que da hacia el oeste (derecha).

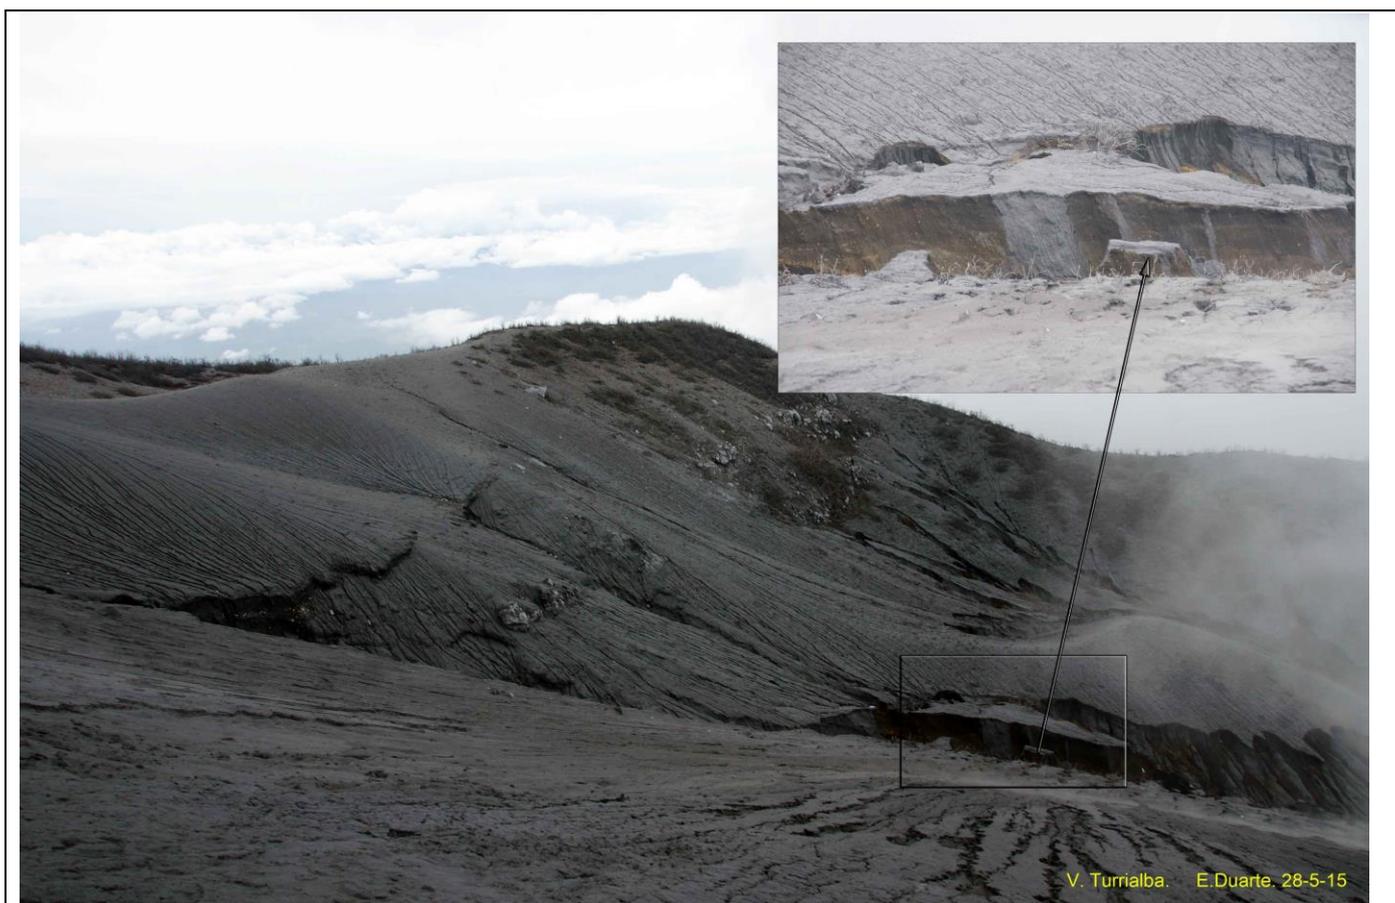
Sobre el Cerro San Juan (al oeste del cráter activo) la superficie continua siendo sepultada por materiales de todo tamaño. A unos 700m del cráter activo los espesores de los materiales promedian 30cms aunque se lavan rápidamente por la pendiente y por ser parte de la cabecera de la Quebrada Paredes. Fig. 8

Fig. 8. El proceso de rellenó y erosión en este sector, al oeste del cráter activo, es agudo y sostenido.

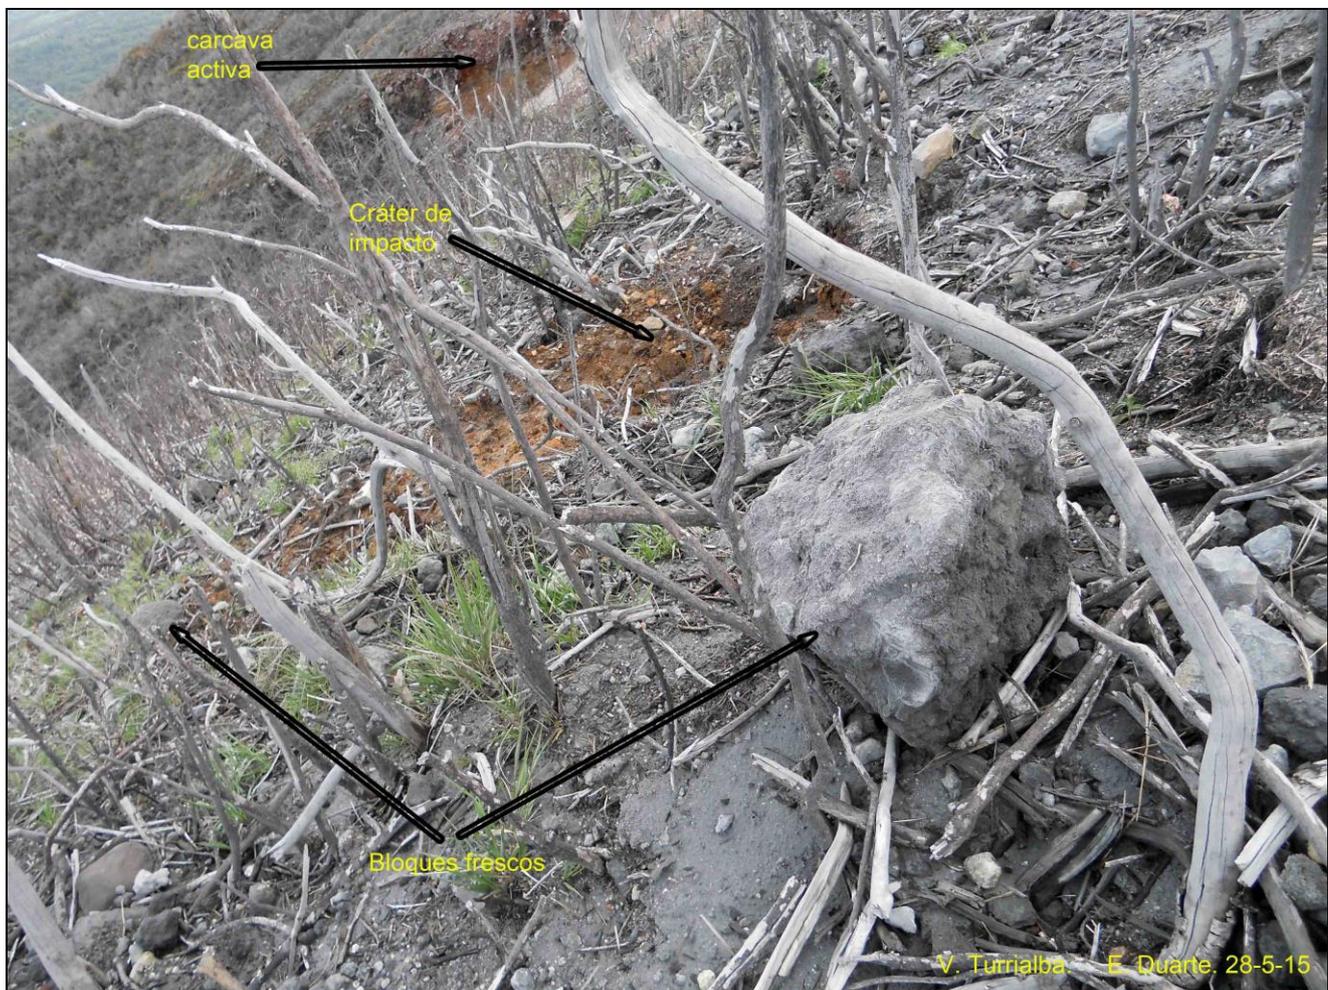
En la última de las estaciones se pudo muestrear partes de los bloques incandescentes eruptados entre los meses de marzo a mayo. La pared sur, externa, del cráter activo se muestra con abundantes cráteres de impacto y destrucción completa de la vegetación. En este sector es donde las paredes han perdido su cobertura vegetal y la emisión de gases mantiene un deterioro físico del sustrato. Cárcavas activas se amplían por efecto de la erosión, lo inclinado de las paredes y la descomposición físico-química de los materiales. Fig. 9.

Fig. 8. Pared sur del cráter activo con productos eruptados en eventos recientes.
