Durante la visita al volcán Poás, el 21 de julio de 2015, se realizaron algunas observaciones que a continuación se describen. El orden ascendente de los números en la primera figura indica la secuencia en que se presentan los puntos de este informe de campo. (Fig. 0)

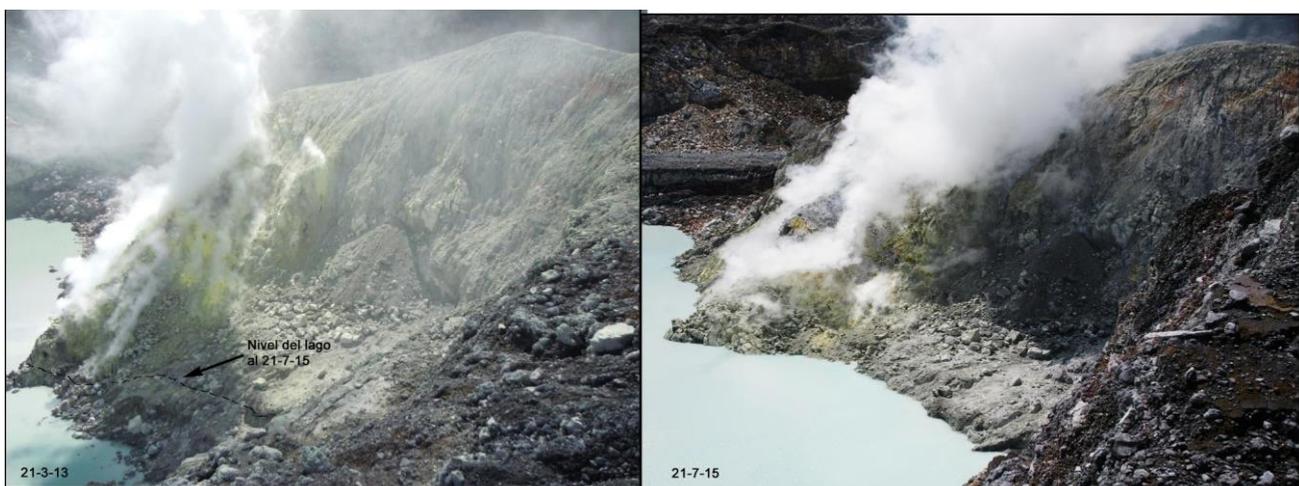
Por las condiciones favorables de la dirección de la pluma de gases se pudo visitar el sector oeste del domo en sus secciones superior e inferior. La figura 1 muestra la diferencia de nivel del lago; comparado con otra visita de 2 años atrás. Debido a que la actividad eruptiva se ha concentrado en el lago, en estos 2 años recientes, no se notan cambios bruscos en la morfología del domo; tal y como ha sucedido en otros periodos eruptivos.

Fig. 1 Vista del sector noroeste del domo y algunos cambios menores por movimiento de materiales.

La parte baja del lado norte del domo (junto al lago) se encuentra parcialmente cubierta por el aumentado nivel del lago. Algunos rasgos morfológicos, producidos en años recientes, no se observan por esa

razón. No se aprecian las fumarolas con salida copiosa de agua (tipo geiser) debido a que tales fumarolas están completamente inundadas. Tampoco se observa una cavidad (en forma de cueva) que apuntaba hacia el lago. A pesar de la abundante actividad freática, procedente del lago, el nivel de agua se encuentra muy recuperado; esto se relaciona con las abundantes lluvias recibidas en los últimos meses en las cimas de la Sierra Volcánica.

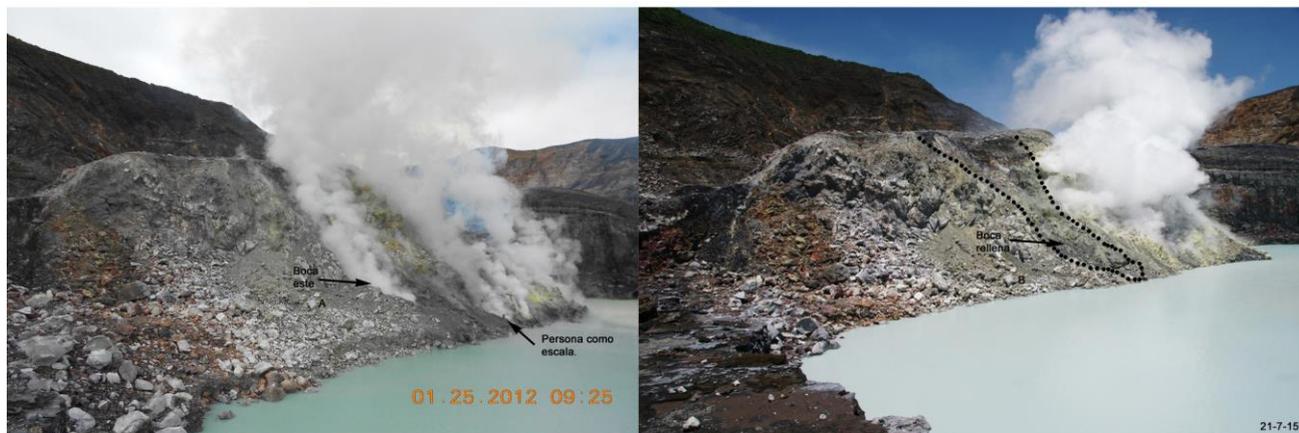
Uno de los cambios más notorios es la depresión dejada en la pared norte, por un colapsamiento parcial que cubrió la boca este; formada en el segundo semestre del 2011. La cicatriz en la pared (70x20x2m aprox.) muestra materiales caóticos altamente meteorizados por la afectación química y física; propia de la dinámica del domo. (Fig. 2)

Fig. 2 Vista general del lado norte del domo y su relación con el lago caliente. En la foto de la izquierda se nota la emanación abundante de gas y vapor desde la cavidad que ahora quedo sepultada.

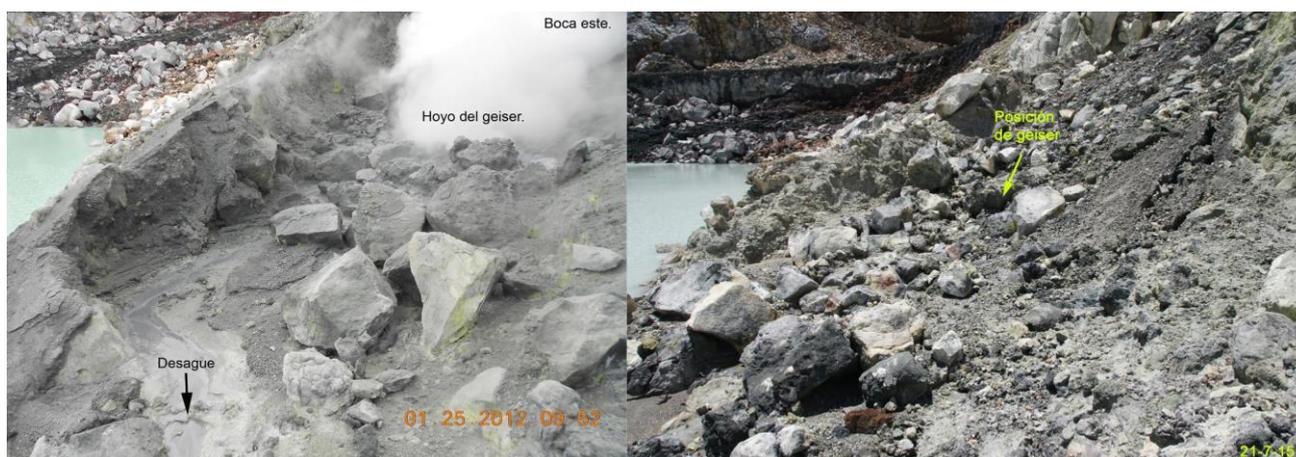
La boca este mantuvo por muchos meses una salida vigorosa de gas y vapor en su parte más profunda sin embargo el deslizamiento mencionado sepultó prácticamente toda esa depresión borrando casi por completo tal rasgo. La actividad de salida abundante de agua se detuvo a pesar de que el nivel del lago se encuentra varios metros arriba del nivel que mantenía en 2012. (Fig. 3)

Fig. 3 Vista comparativa del sepultamiento de la cavidad formada al pie del domo; en el 2011.

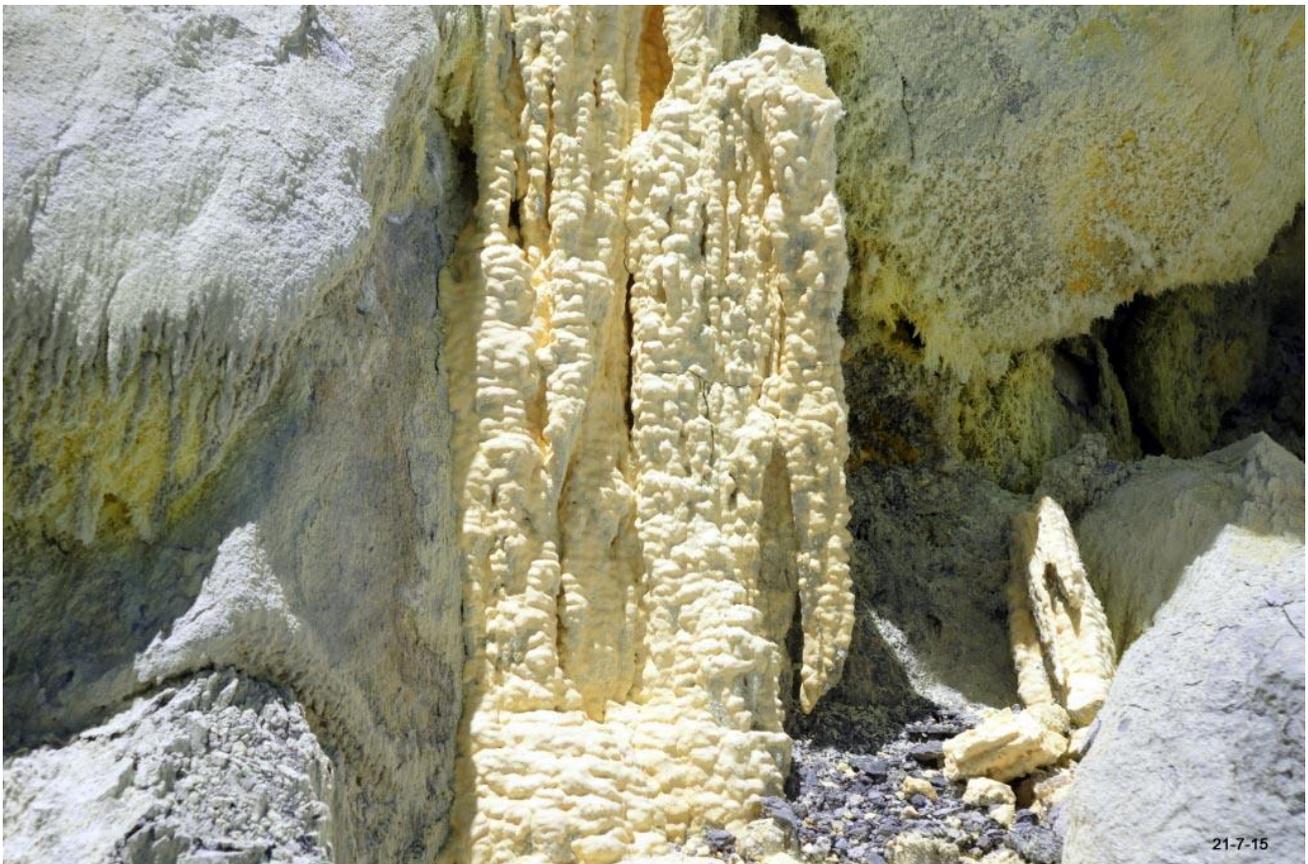
Respecto a las temperaturas encontradas en el domo se debe indicar que han disminuido ostensiblemente si se comparan con las de años anteriores. Las fumarolas energéticas al oeste del domo mantienen temperaturas que rondan los 90°C. En la parte superior se encontraron puntos calientes de 80°C mientras que en el sector que colinda con el lago los puntos más calientes apenas superan los 120°C. Tales puntos debieron estar más calientes hasta hace pocas semanas pues hay muestras de azufre nativo derretido formando pequeñas cascadas de color amarillo brillante. (Fig. 4).

Fig. 4 Salida con abundante azufre nativo derretido en uno de los puntos calientes del domo inferior.

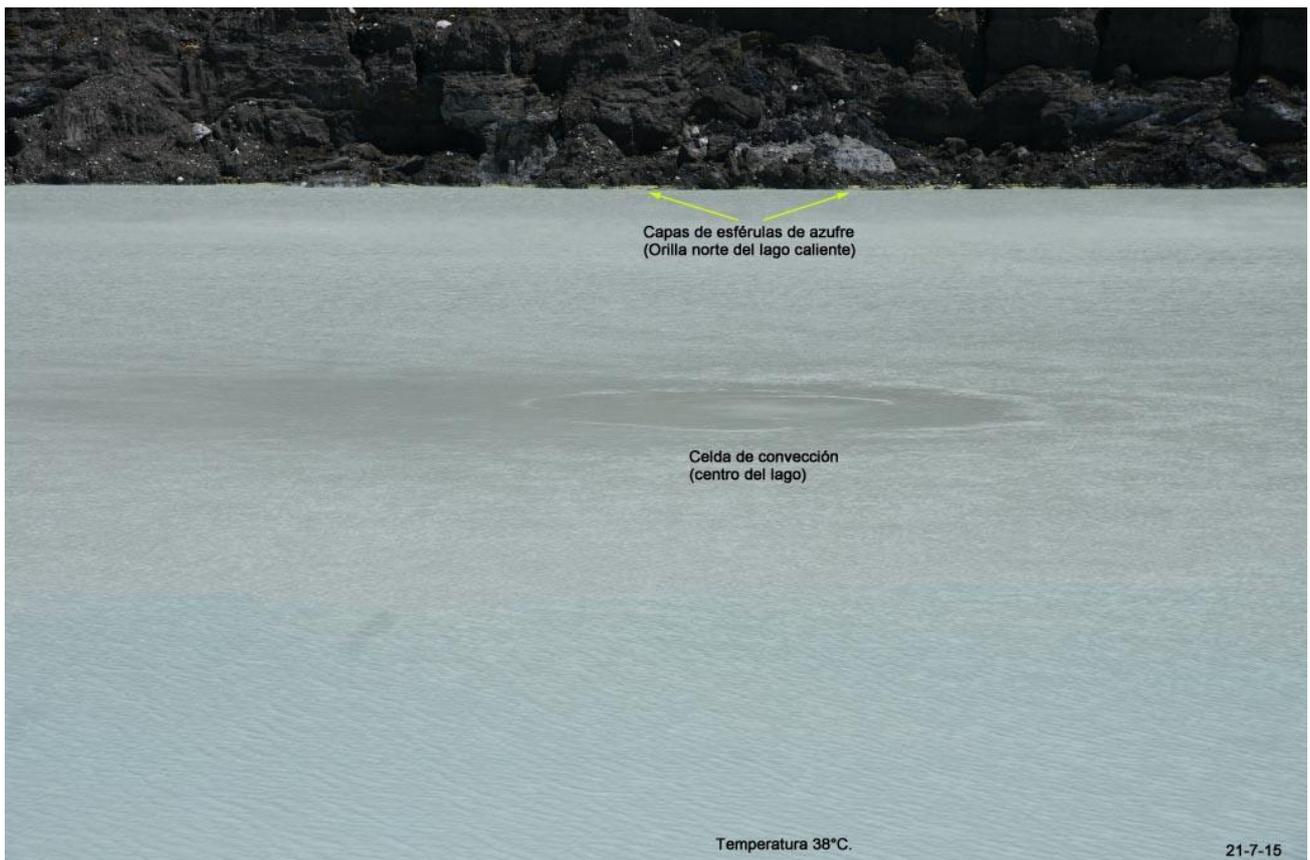
El punto 5 se refiere a las características del lago el cual mostraba un 80% de la superficie cubierto con una rala mancha de solidos suspendidos; de color grisáceo. El resto del lago mostró un color celeste turquesa y 38°C medidos cerca del domo. Las orillas norte y oeste mostraron capas amplias de esférulas de azufre que han sido arrastradas hasta ahí con el favor del viento. (Fig. 5)

Fig. 5 Una celda de convección, de poca energía, se mantuvo por varias horas en el centro del lago, durante el transcurso de la visita.

Contrario a visitas en años anteriores la pluma de gases se muestra blanca (cargada de agua) y no azuleja como se ha reportado a menudo. No se escucha el clásico sonido de turbina, clásico de algunas fumarolas vigorosas del domo. La actividad convectiva en el lago mostró solo una celda principal, contrario a visitas anteriores cuando se documentaban varias salidas en diferentes puntos. Tampoco esa celda principal muestra mezcla abundante de sedimentos y no produce ruido alguno al alcanzar la superficie.
