**Cambios Físicos en el Volcán Poás debido a la Erupción del sábado 22 de abril:
7 diferencias en 7 días.**

(Nota técnica del 25 de abril 2017)

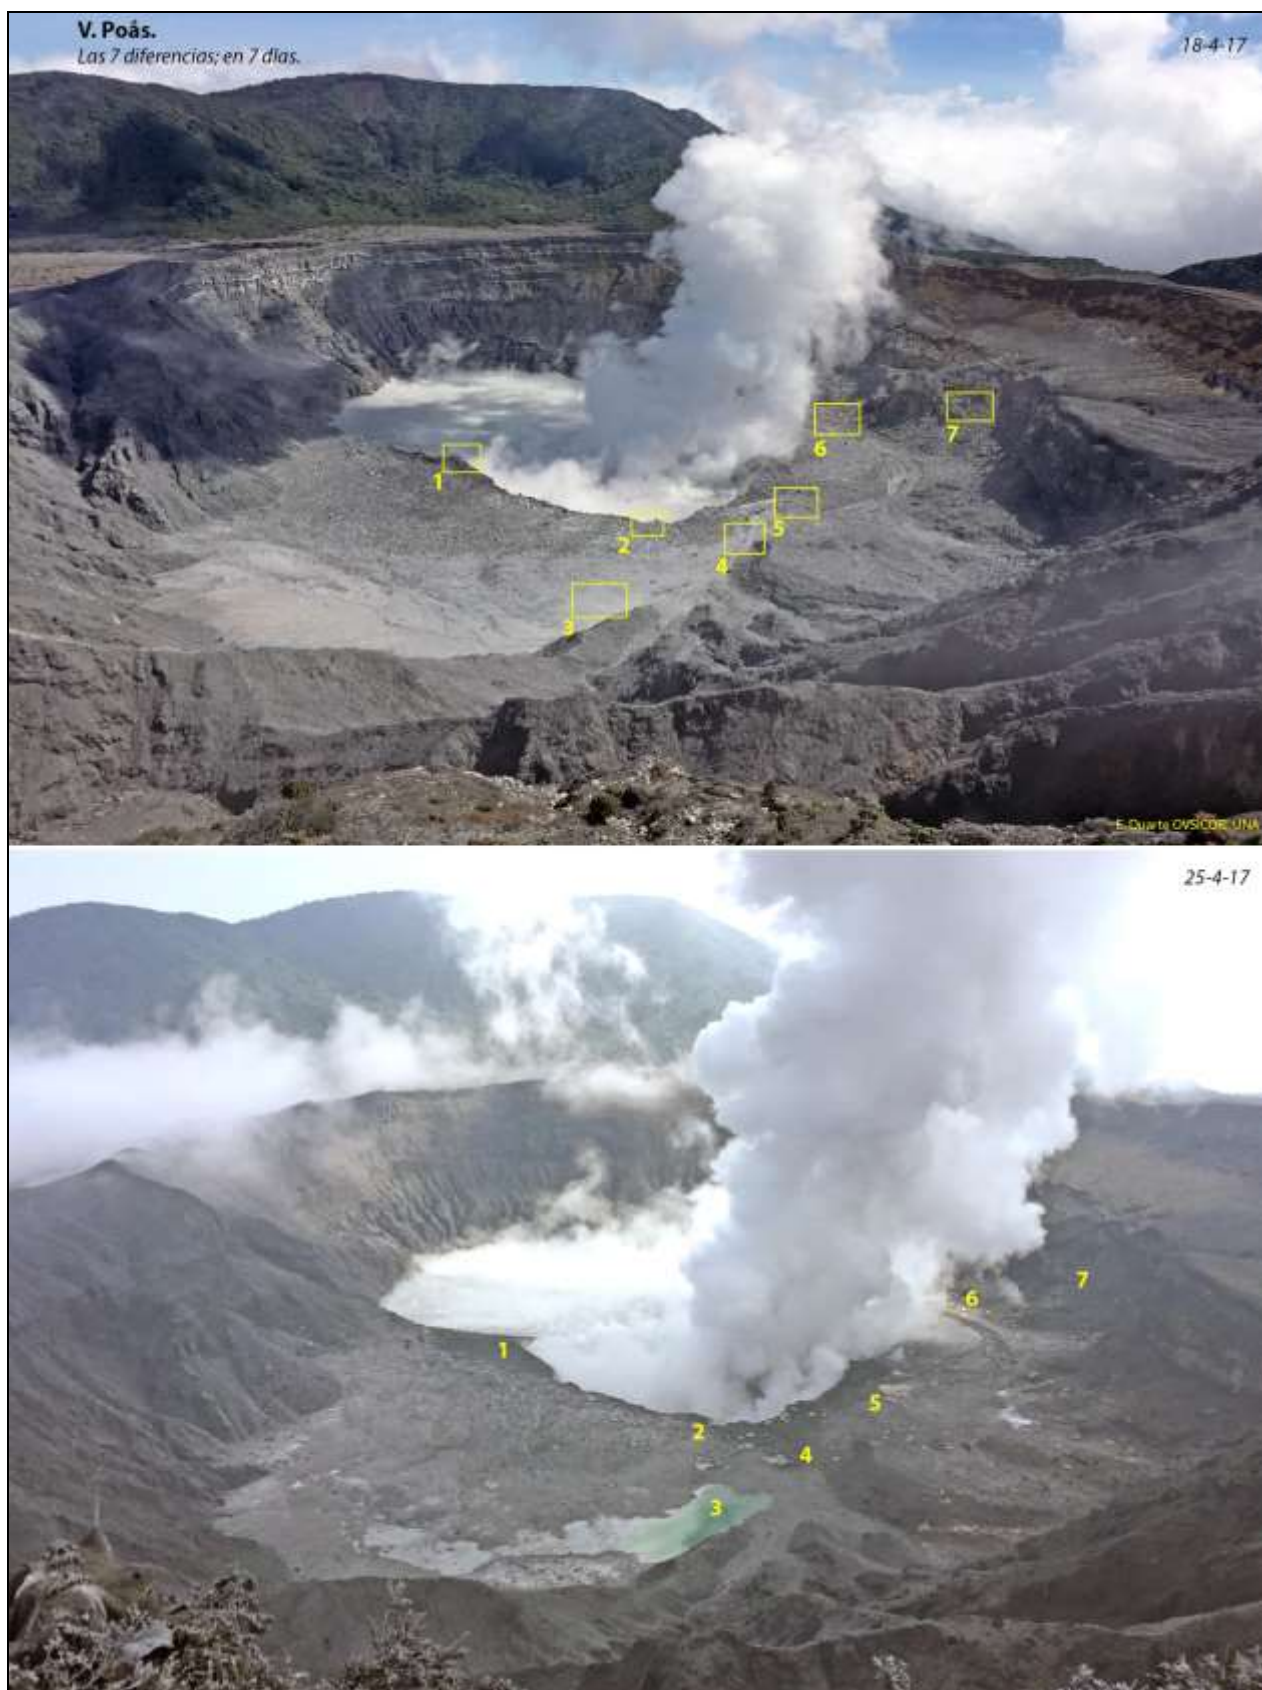
Fig. 0. Ubicación general de puntos en este informe. Los cuadros se detallan en las fotos posteriores.

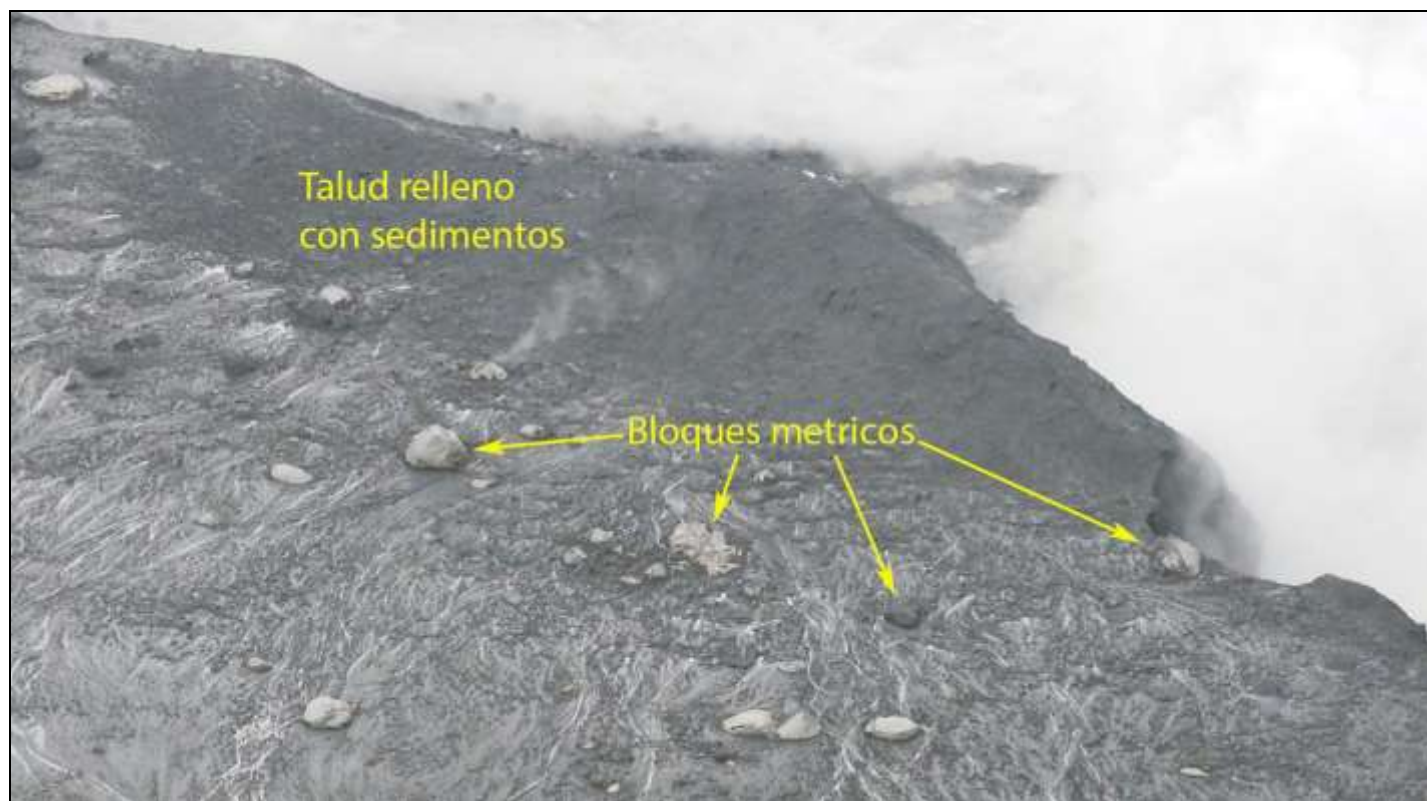
La foto siguiente muestra un lago todavía con su nivel de líquido alto y los restos del promontorio que se estuvo formando los días previos a la voladura del sábado por la noche. Muchos de los bloques métricos que se observan podrían ser parte del domo anterior o bien podrían haber sido extraídos de mayor profundidad en la sección superficial del conducto. Fig. 1.

Fig. 1. Sector al oeste del cráter mostrando relleno abundante de sedimentos y grandes bloques.

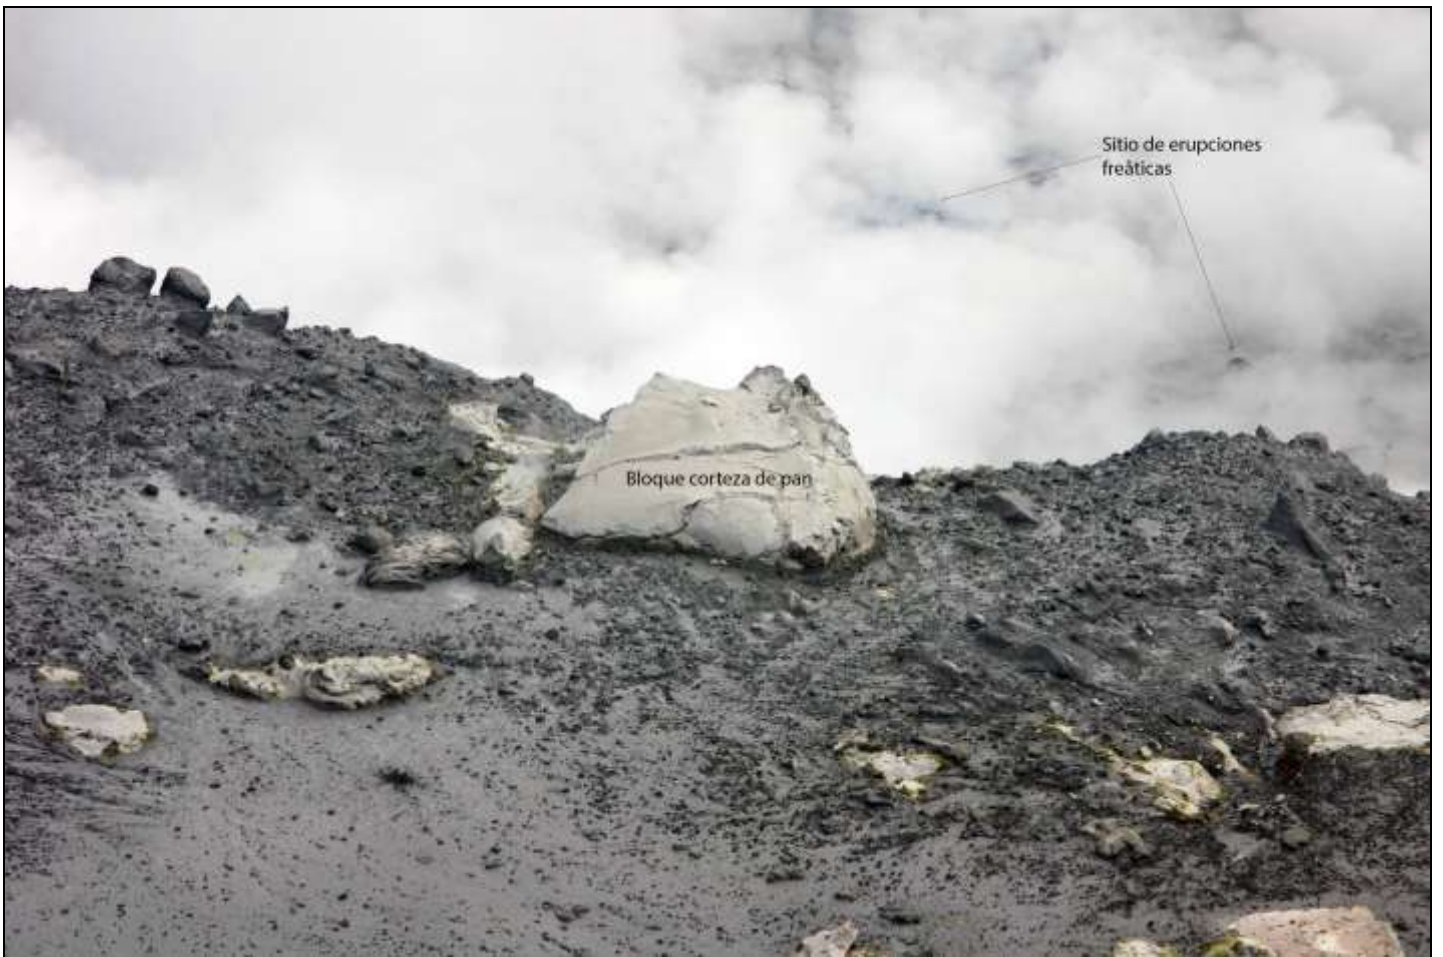
Fig. 2. Bloque métrico en el borde sur del lago. Note la textura por enfriamiento brusco.

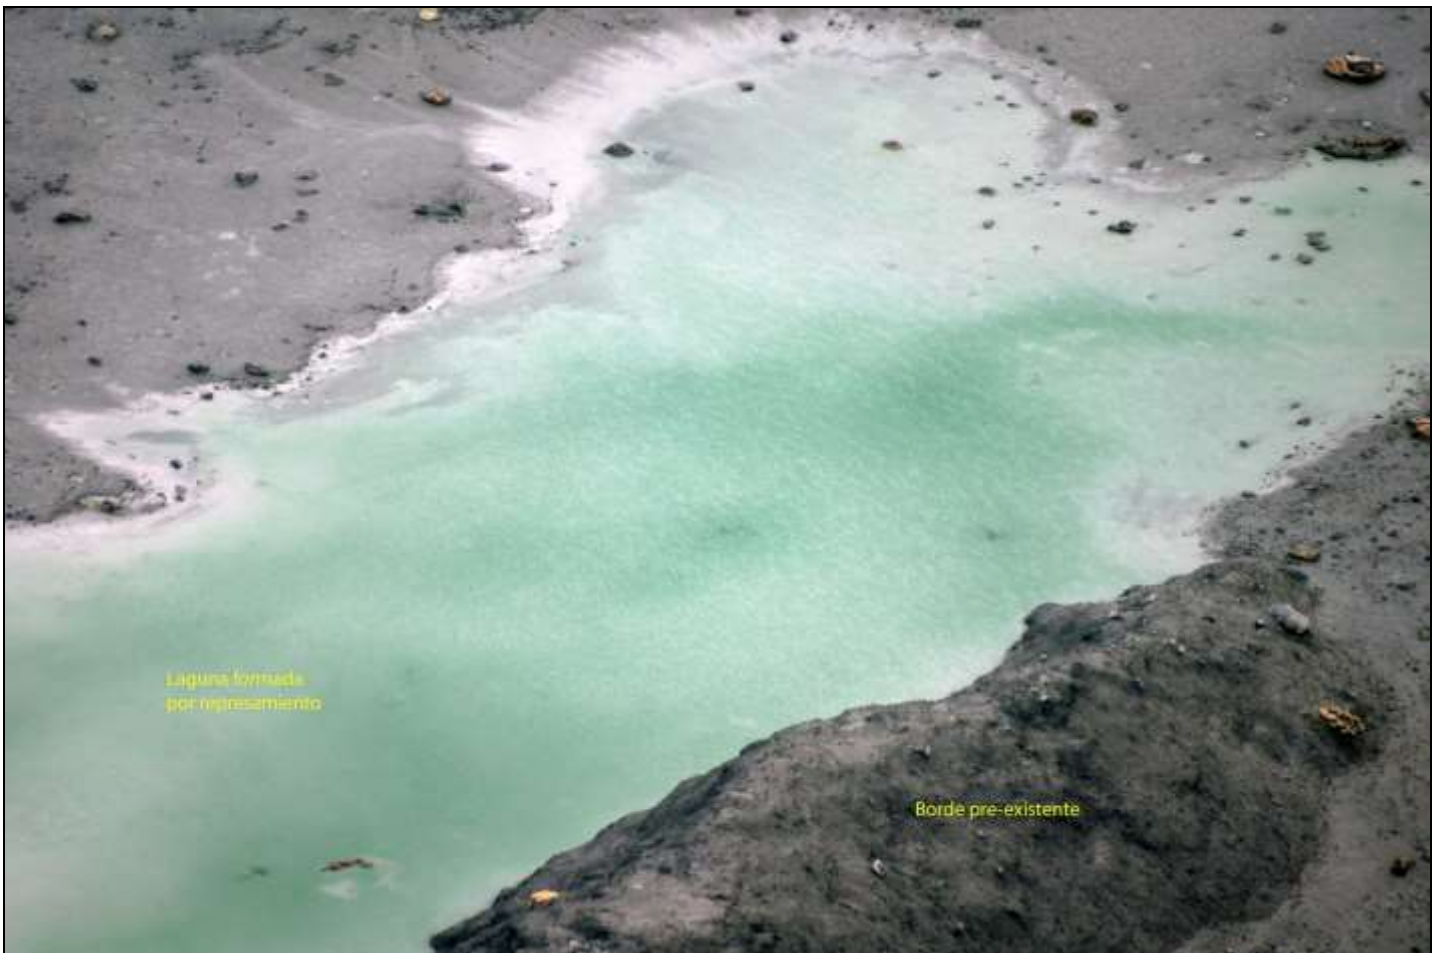
En la Fig. 3 se observa una sección del pequeño lago que se forma por represamiento en lo que antes fue el playón.

Fig. 3. Color verde esmeralda de este lago intermitente, probablemente debido a especies abundante de azufre.

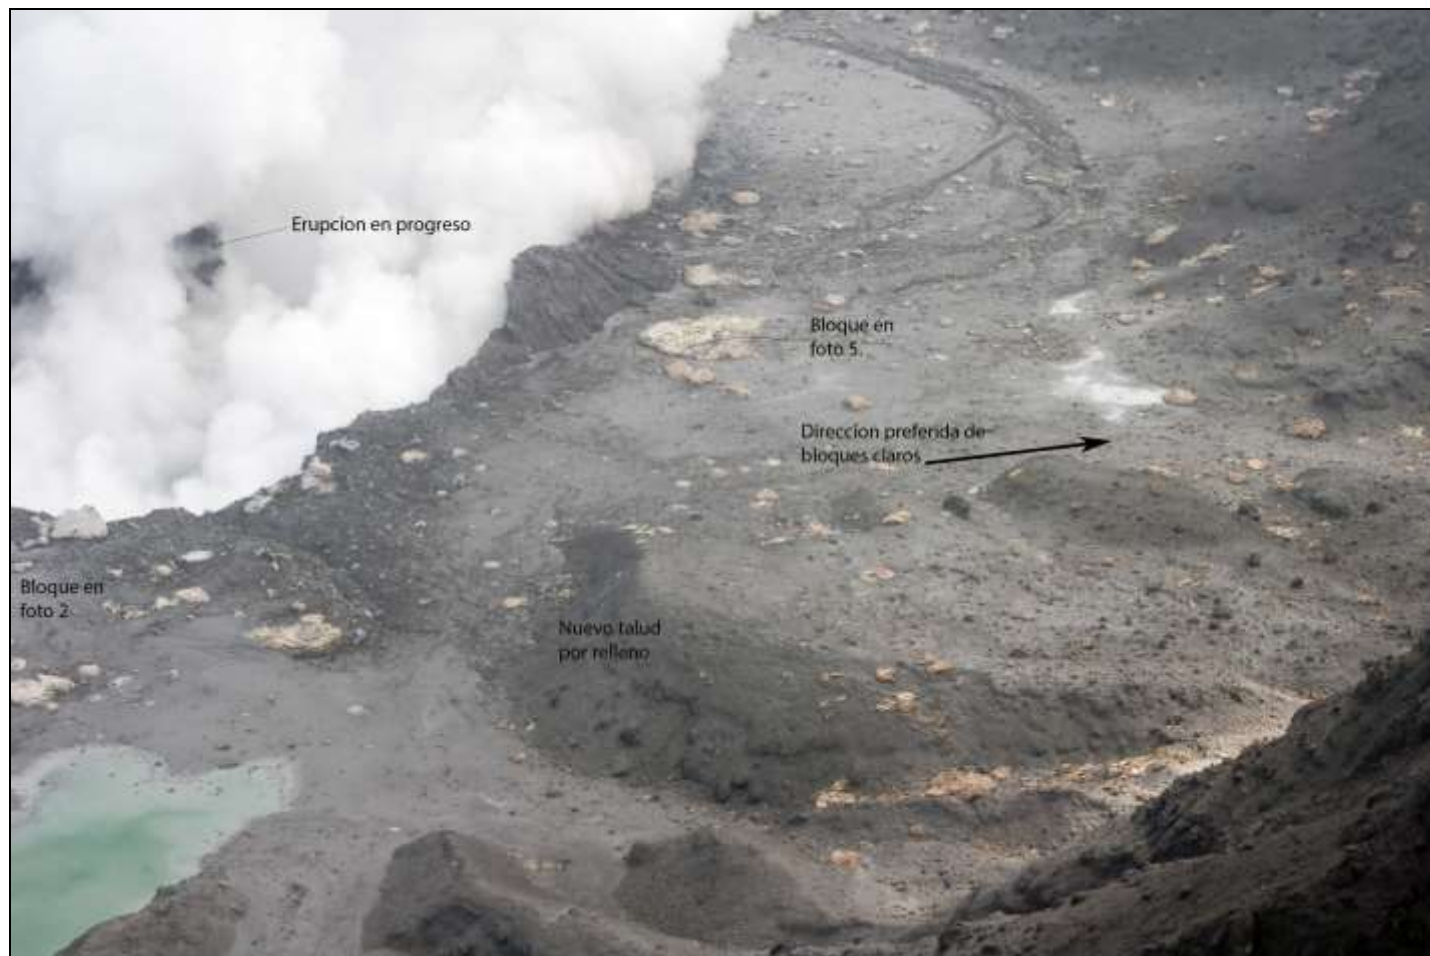
La figura 4 ilustra el sector donde se concentra la mayor parte de los materiales color claro (hacia el sureste del cráter) y sobretudo el talud formado justo al sur del cráter; el cual provoca el represamiento del laguito de la foto anterior. En el pasado por ese sector se encuentra un drenaje que cuando llueve se convierte en una caudalosa quebrada. Se debe recordar que por el régimen endorreico de esta cuenca (todo circula hacia el fondo) este bloqueo probablemente traiga cambios importantes en la forma del lago si este llegara a superar el borde actual. *Fig. 4.*

Fig. 4. Sector mayormente afectado por segmentos semi-fundidos al sureste de la caldera.

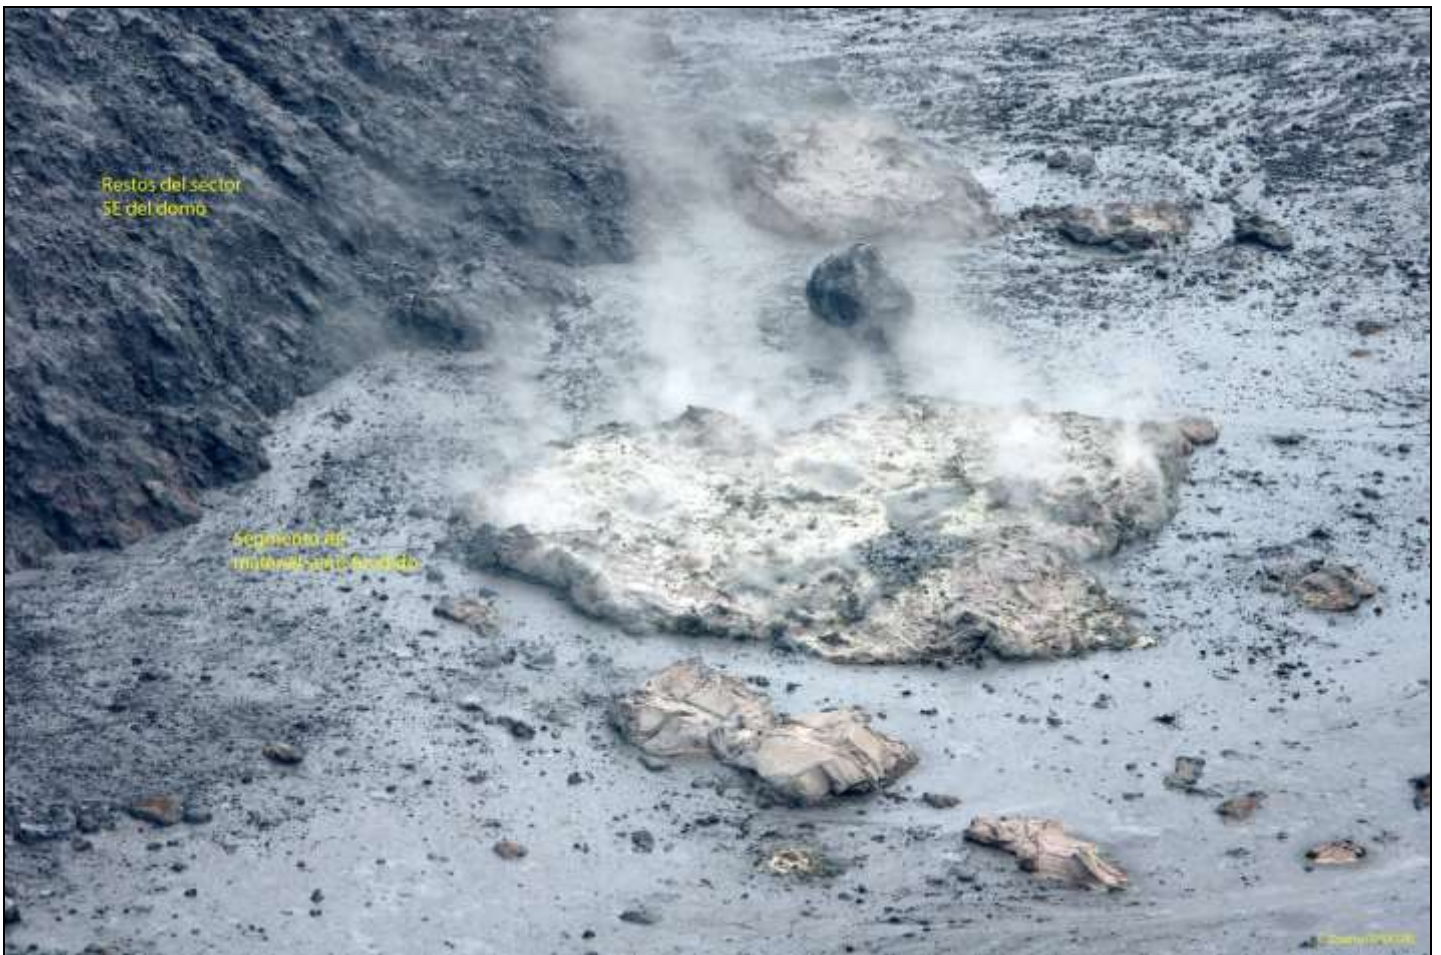
Retornando a los materiales eyectados de modo semi-fundido se puede indicar que algunos de ellos muestran probable transformación en el vuelo así como enfriamiento rápido. Estos segmentos de lava son expulsados a temperaturas arriba de 600°C por lo que en su aterrizaje pueden asumir la forma del terreno y extenderse literalmente en forma de “boñigas” gigantes. El segmento en la foto siguiente fácilmente supera los 5 metros de diámetro y 3 días después de haber sido emplazado ahí todavía muestra alta temperatura que se disipa en forma de pequeñas nubes de gas y vapor. Esto también corresponde a observaciones hechas en el pasado cuando productos similares se desprendían de la parte alta del volcán Arenal y podían ser estudiados de modo seguro a distancias prudentes de la cima.

Fig. 5. Segmento semi-fundido en pleno enfriamiento.

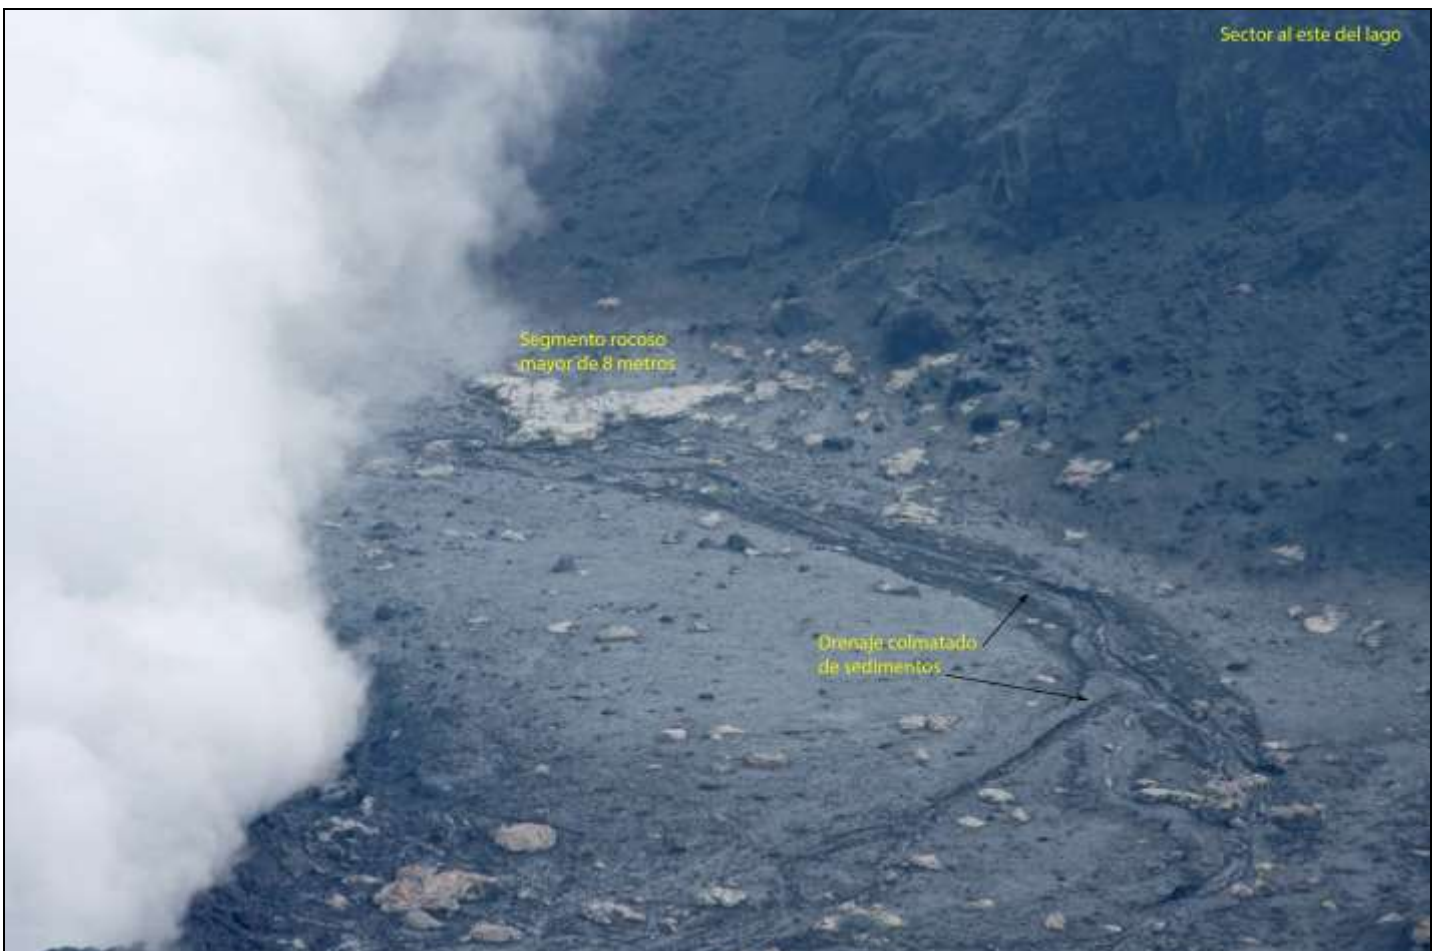
Fig. 6. Par comparativo del punto caliente detectado y monitoreado en abril de 2007.

Respecto al sitio de la figura 6 se puede decir que se encuentra ubicado a unos 100 metros del borde del cráter en su orilla este. Se nota que la erupción del sábado 22 arrojó abundantes materiales finos (combinados con bloques mayores) hacia las paredes de las terrazas que ahí se encuentran.

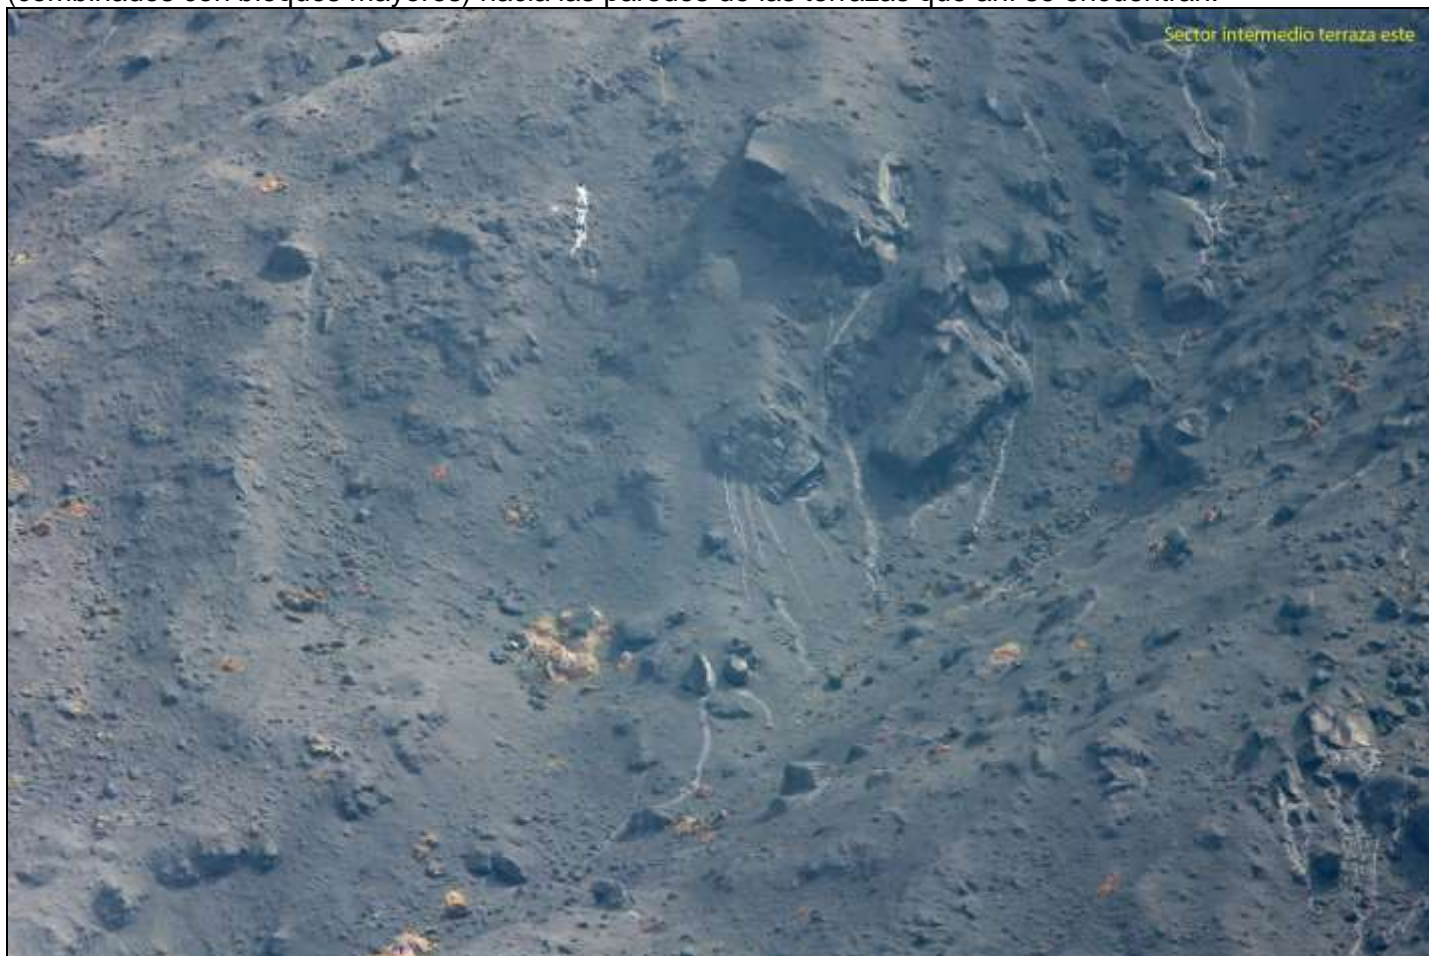
Fig. 7. Terraza este mostrando variedad de materiales lanzados hasta ahí por la actividad del sábado 22.

El tapizado de las paredes este, sur y oeste es uno de los cambios más notorios con esta actividad reciente y por la dinámica pluvial en el sector se sabe que bajará de forma energética hasta el fondo del lago. Esto supone aportes para la continuación de las erupciones freáticas, comunes en estos días, en caso de mantenerse la inyección de energía desde lo profundo del conducto.
