Observatorio Vulcanológico y Sismológico de Costa Rica. OVSICORI
Localización y Escala de la Incandescencia en el V. Poás.
(Informe técnico, 08 de setiembre de 2011).

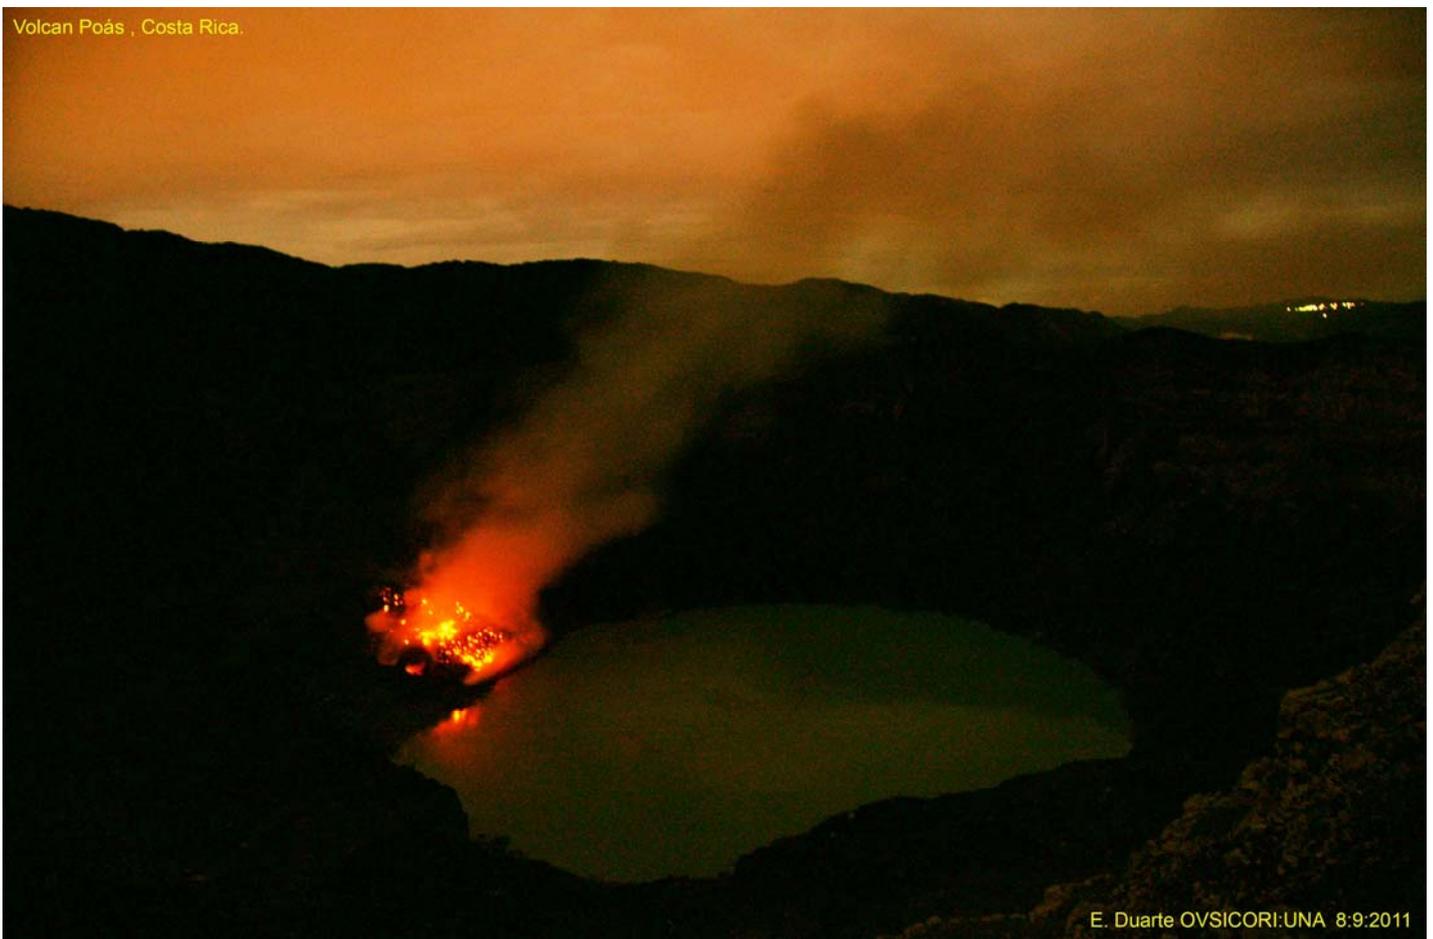
Esa masa incandescente se centra en la pared norte del domo (en el lado opuesto a la vista clásica que el turista tiene desde el mirador). Aunque el reflejo de la actual incandescencia es observable por los visitantes en las horas oscuras de la tarde o en condiciones de cielo encapotado, el espectáculo es mas visible desde el este o norte del lago caliente. (Fig. 1).

Fig. 1. Vista nocturna desde el lado este de la gran caldera. Las luces en el borde (lado derecho arriba) corresponden a una comunidad hacia el oeste, ubicada a unos 15 Km. del volcán.

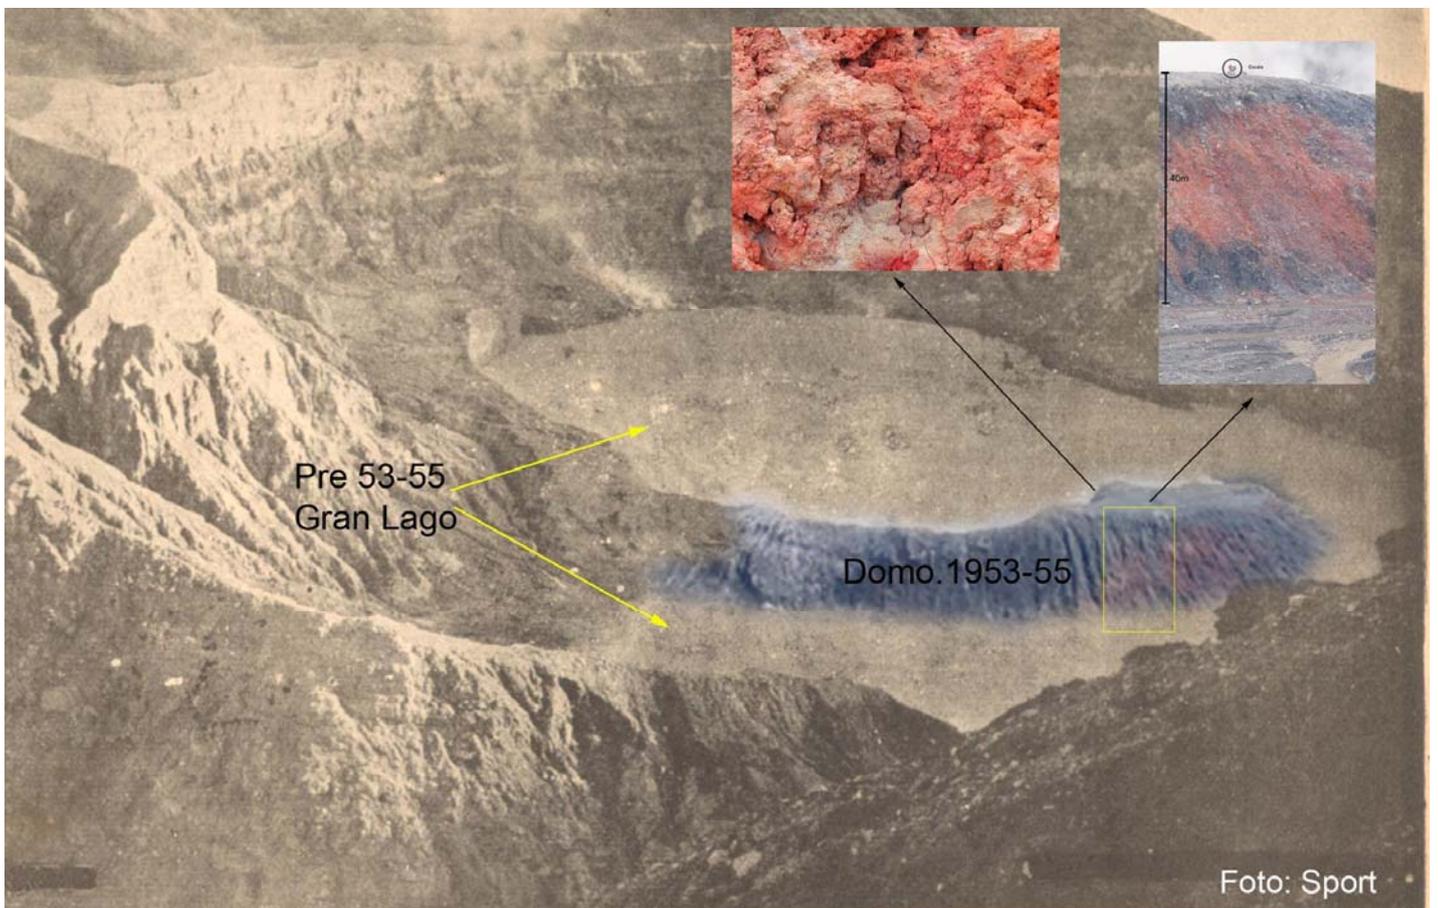
Actualmente el recalentamiento del domo ocurre después de un año y medio de haber tenido el foco de calor produciendo erupciones freáticas frecuentes debajo del lago. (Fig. 2).

Fig. 2. El recuadro de la derecha muestra la escala desde la parte baja. El círculo contiene 2 personas haciendo vigilancia volcánica allí. El recuadro de la izquierda muestra parte de la zona química y termalmente alterada por el recalentamiento de 1981. El domo se ha colocado, en la foto, con fines ilustrativos puesto que antes de 1953 no aparecía.

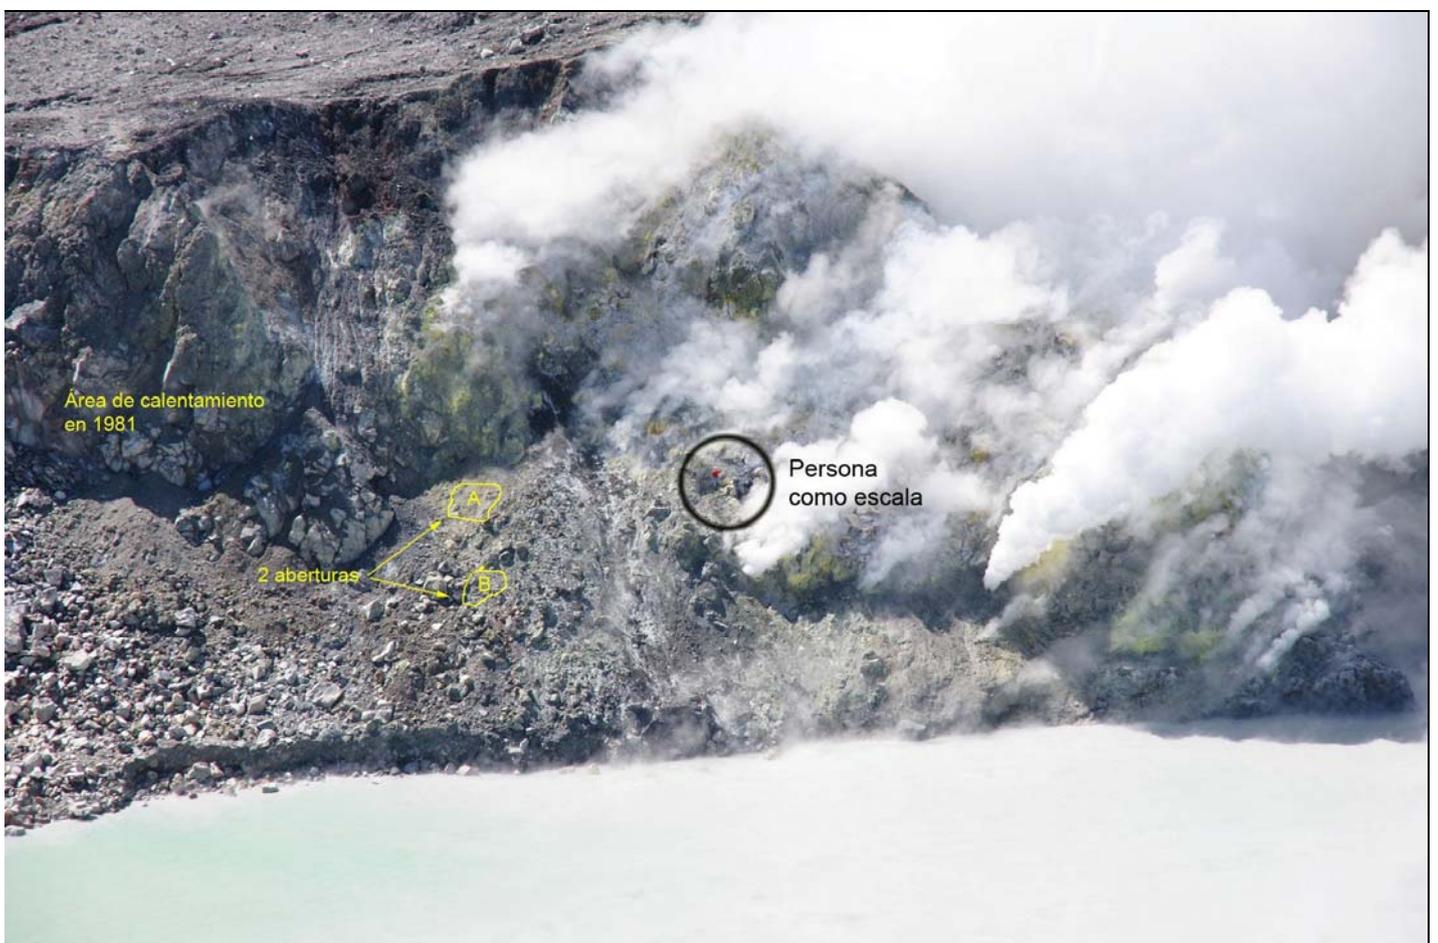
Fig. 3. Vista general del domo desde el borde norte. Note el alineamiento (sur-norte) de las aberturas recientes, A y B. Foto tomada en febrero 2011. Erick Fernández se encuentra tomando muestras, en el sitio que ahora muestra la mayor incandescencia.

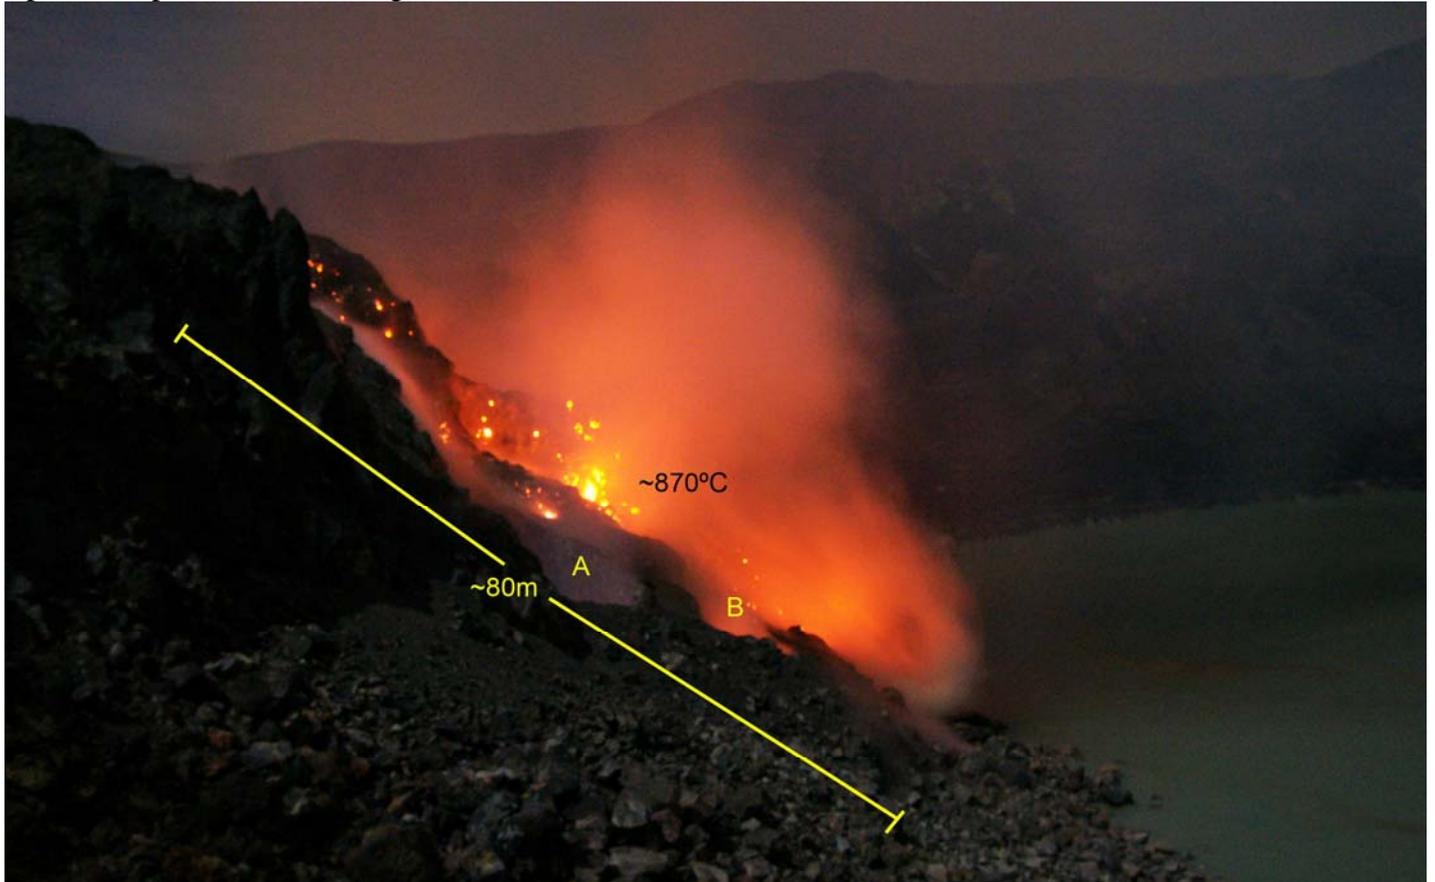
La imagen siguiente muestra el área cubierta por la actividad reciente. El centro del área afectada tiene algunos puntos donde la combustión se expresa en forma de llamas que cambian de color continuamente, aunque su energía se nota relativamente constante. Algunas de esas flamas pueden alcanzar hasta 8m de altura a partir del punto de salida. Fig. 4.

Fig. 4. Vista lateral (desde el este) tomada a las 6pm.

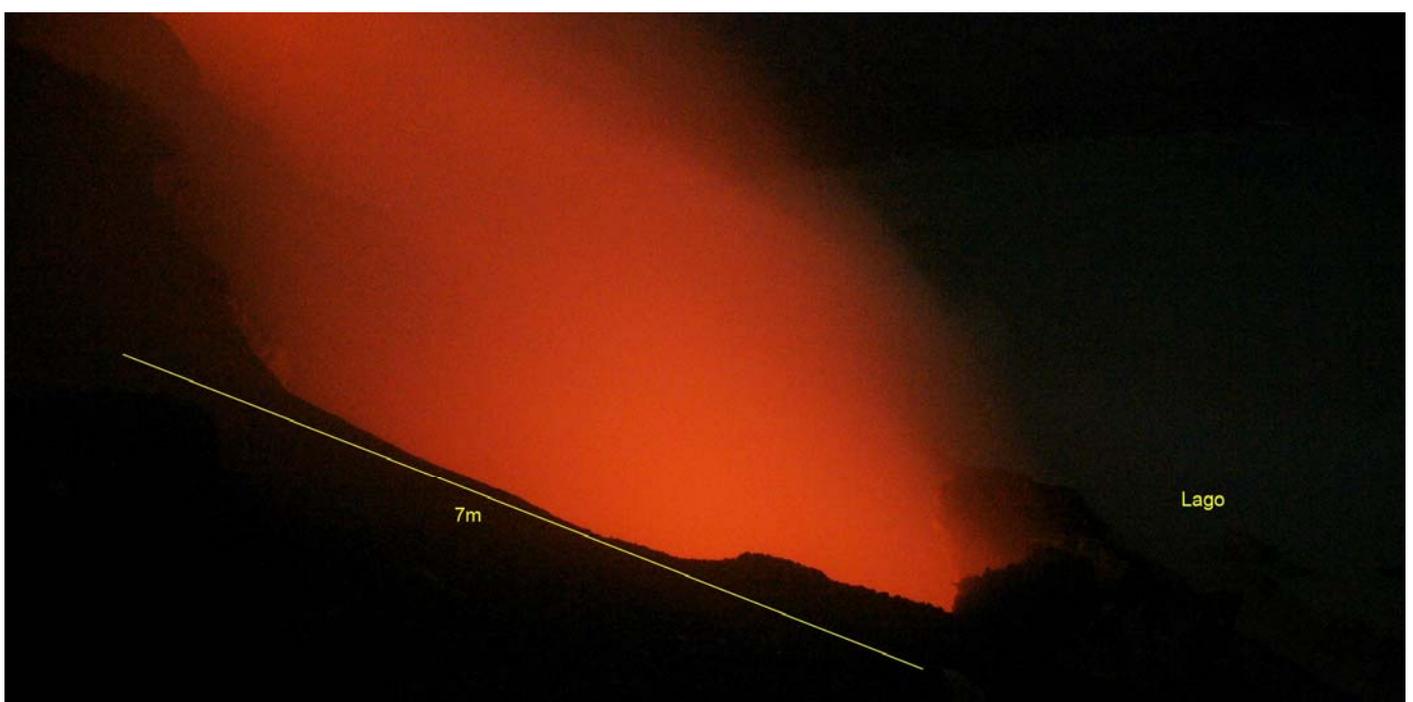
Las aberturas formadas en paralelo al aumento acelerado de la incandescencia se alinean de norte a sur y solo las separan unos 8 metros de material inestable entre sí. Dado lo inestable del terreno ahí y la acumulación de materiales erosionados desde las partes altas del domo se puede prever la unión de tales aberturas formando una cavidad elongada, similar a la formada por las erupciones freáticas del V. Turrialba el año pasado. Fig. 5.

Fig. 5. Vista cercana de la abertura B con un diámetro de unos 7 metros. Ambas aberturas disparan partículas recalentadas desde las partes profundas generando una suerte de juego de pólvora en la boca de las mismas.

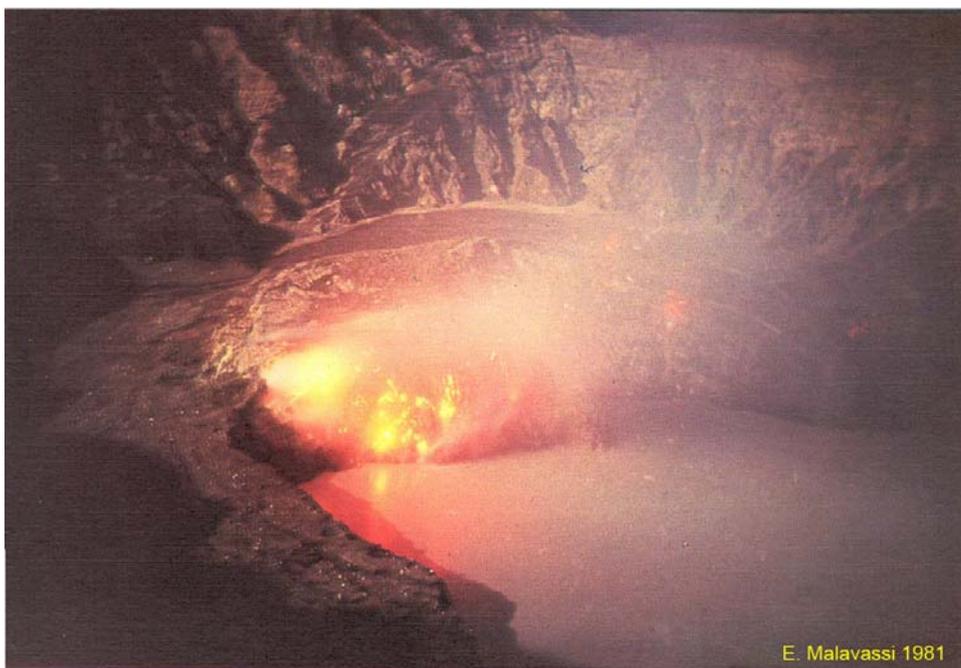
La incandescencia en esta foto de 1981 se muestra en la sección izquierda superior del domo y en el centro. El nivel del lago en ese entonces se encontraba a un nivel similar al actual.

No se documentó la formación de aberturas en esa ocasión.

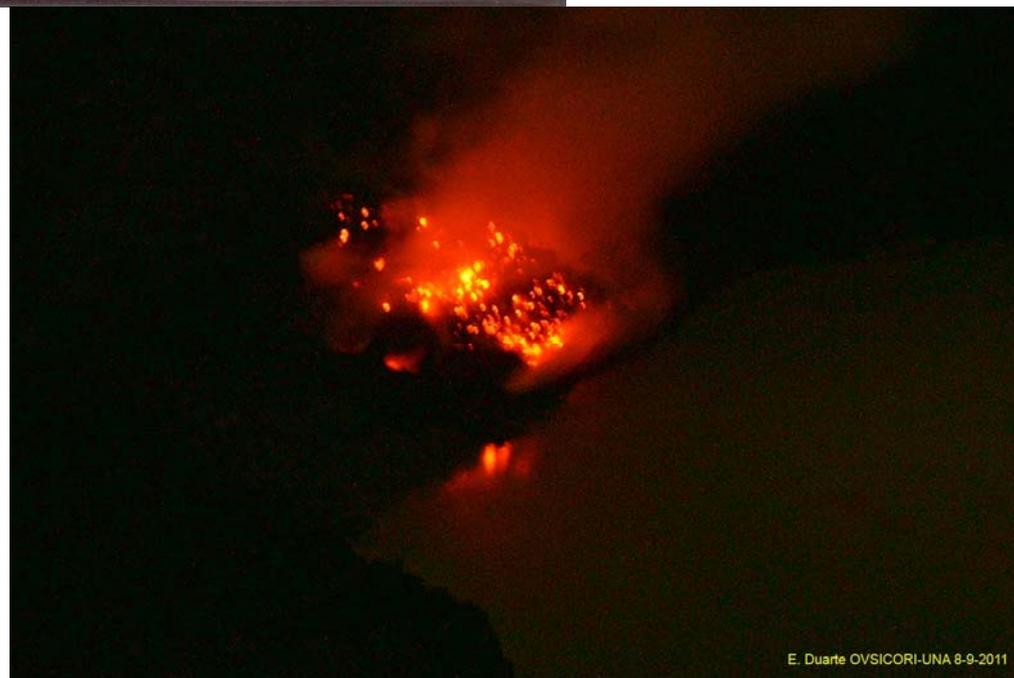
Treinta años después del último recalentamiento, la incandescencia actual, se repite en un sitio muy cercano sin tener erupciones asociadas ni evidencia de inyección fresca de magma. Fig. 6.

En esta foto del 8 de setiembre de 2011, la incandescencia, no solo se ubica más hacia la derecha sino que se extiende más hacia arriba llegando casi hasta el borde superior del domo.

Aunque el lago se mantiene alto ese aumento de calor superficial puede contribuir a reducirlo rápidamente.

Fig. 6. Fotos comparativas (separadas por 30 años) desde el mismo punto, ubicado en el noreste, e de la gran caldera volcánica.
