El deslizamiento de las Torres del Irazú del 2020 (Costa Rica): antecedentes, colapso y situación actual

**Cyril Muller¹, Javier Pacheco¹, Mario Angarita¹, Guillermo E. Alvarado²,
Blas Sánchez² y Geoffroy Avard¹**

¹Observatorio Vulcanológico y Sismológico de Costa Rica (OVSICORI),
Apdo. 2386-3000, Universidad Nacional, Heredia, Costa Rica.

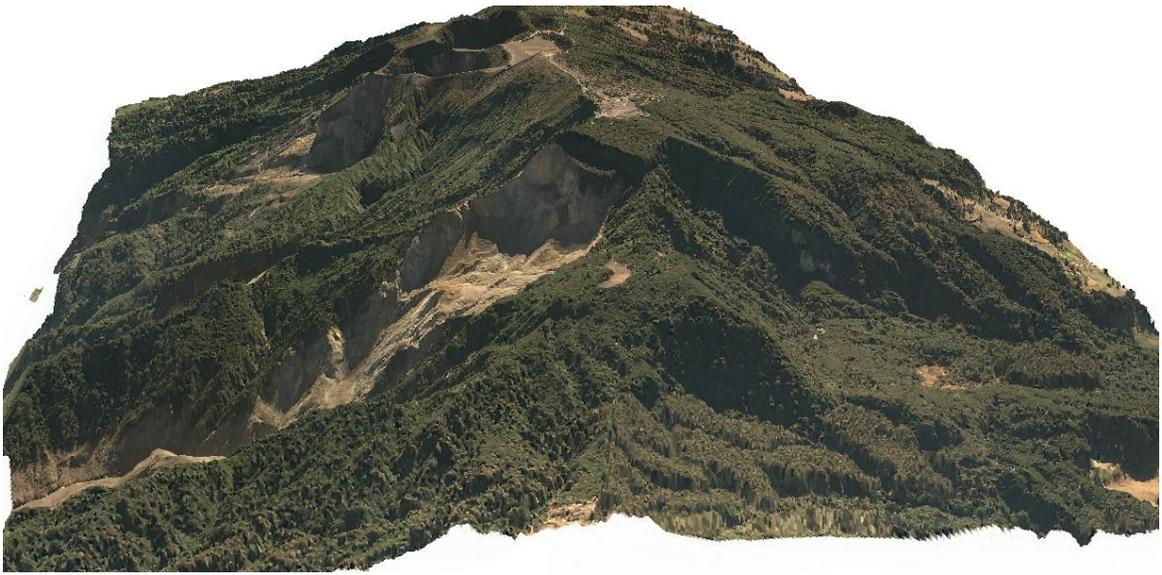
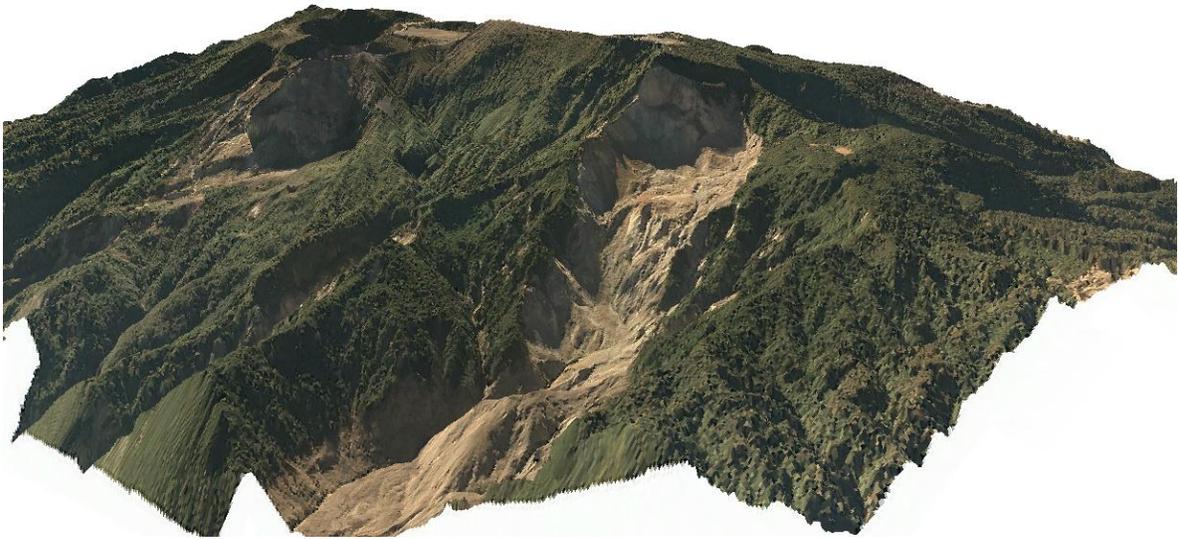
Fig. 1. Modelo 3D de la cumbre del Irazú basado en imágenes fotogramétricas. Arriba se observa el volcán Irazú observado desde el occidente mirando al oriente. En ambas imágenes se observan en primer plano el gran deslizamiento de Las Torres hacia el río Sucio y el deslizamiento al norte del cráter Principal del Irazú. De modo espejular, se observa el anfiteatro de Prusia con los restos del pequeño lago El Derrumbo. Imagen tridimensional fotogramétrica según aerotriangulación (ortofotomosaico) realizada el 2 de junio del 2015, aportada por Aerodiva y CNE.

Los flancos del volcán Irazú son conocidos por poseer una zona con gran cantidad de deslizamientos de diversos tamaños (decenas de metros hasta km²), diferentes tipos (traslacionales, rotacionales, caída de bloques), tanto activos, latentes como fósiles, correspondiendo posiblemente a la región del país con mayor concentración de deslizamientos activos por un largo período de hasta dos siglos (Fig. 1).

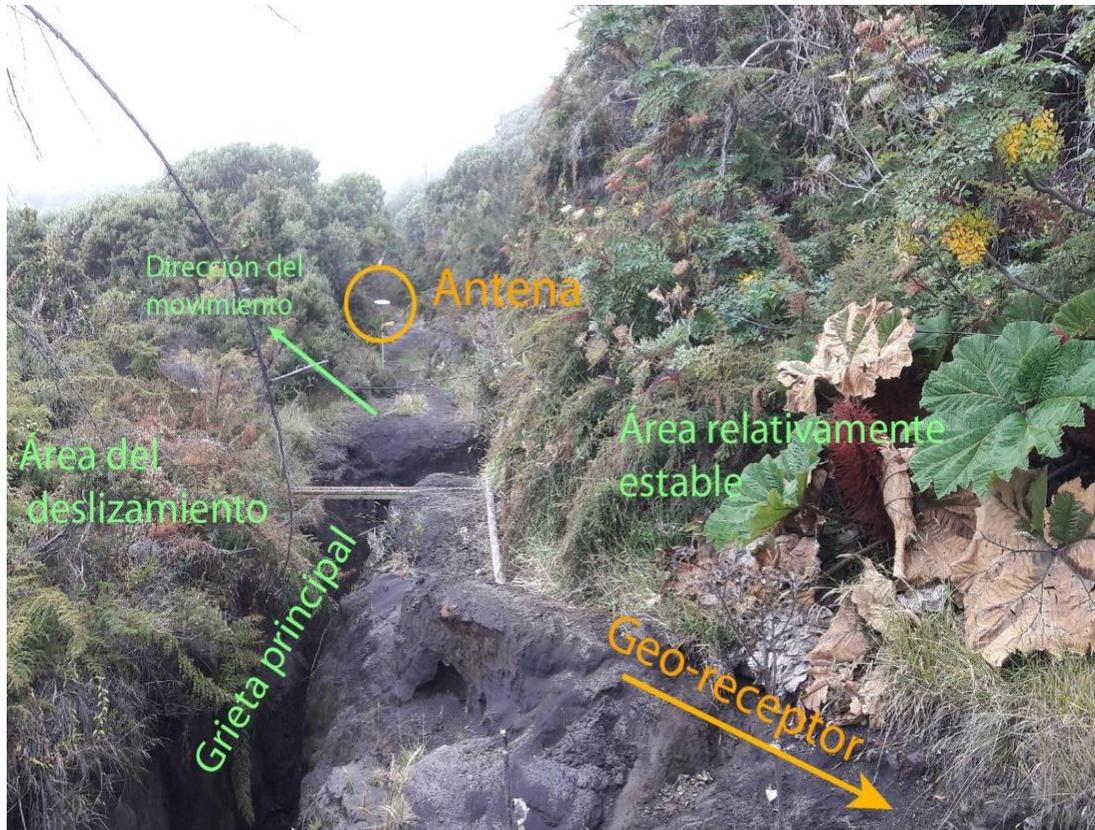
Fig 2. Instalación de una antena de GPS permanente en el bloque en movimiento con el receptor, medio de comunicación y alimentación en la parte estable.

Desde el 2015, el OVSICORI-UNA ha estado realizando campañas de mediciones de GPS en la cumbre del Irazú. Luego, por razones de seguridad, se abandonaron las campañas que implicaban la presencia de un operador en el bloque en movimiento. En mayo del 2018, se favoreció la instalación de una antena permanente GPS (Fig. 2). Las grandes ventajas de este tipo de mediciones es que: a) no se requiere un operador en la zona peligrosa durante las mediciones, b) una medición continua (determinación del movimiento cada hora) y más precisa del proceso geológico).

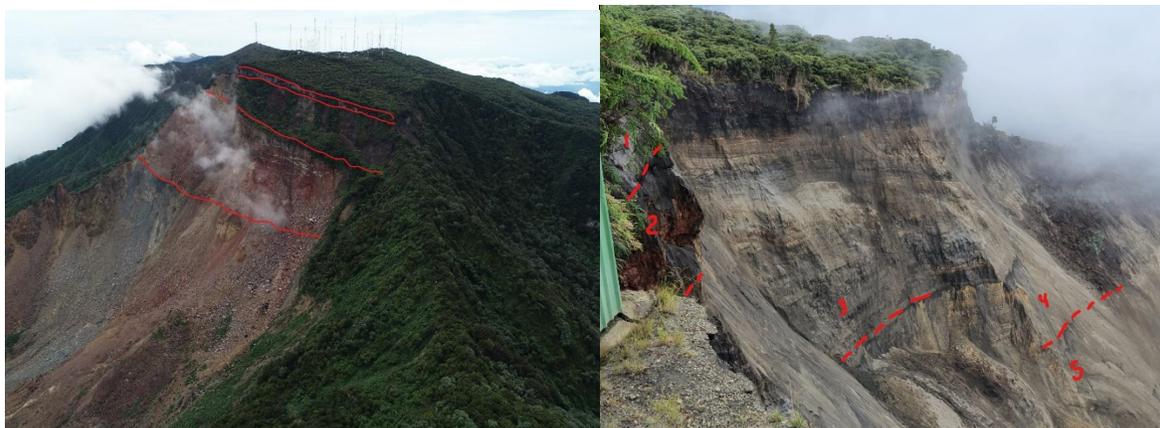
Fig. 3. Vista panorámica del deslizamiento Las Torres antes y después, así como su posible estratigrafía (Cuadro 1).

Por su parte, la geología de la parte superior de la cuenca del río Sucio no se ha realizado por su difícil acceso y peligrosidad (deslizamientos activos, acantilados, cascadas, rápida generación de crecidas o cabezas de agua). Tan solo se sabe que está conformada predominantemente de rocas volcánicas con fuerte tectonismo e hidrotermalismo en ciertos sectores. Sin embargo, cuando se analizan las fotografías de bajo ángulo, tomadas con dron (también llamado como UAV de *Unmanned Aerial Vehicle* o RPAS de *Radio Piloted Aerial System*), se puede determinar a *grosso modo* una estratigrafía que se puede correlacionar con la descrita para las áreas cratéricas del Irazú por Alvarado (1993) y Alvarado *et al.* (2006), exposiciones distantes un kilómetro del deslizamiento (Cuadro 1; Fig. 3).

Número	Descripción	Espesor (m)	Unidad (es)	Comentario
1	Capa de piroclastos (tefras) recientes	~2	Alfaro e históricas	Material suelto a algo compacto, color gris.
2	Aglomerado	~10-12	Tristán	Presenta fracturas verticales, irregulares con un espaciamiento de 1-3 m. Color rojizo. Forma el primer escalón o terraza.
3	Predominantemente rocas piroclásticas estratificadas con tonos de grises	~25	Dóndoli	Forma un primer acuitardo colgado en su base.
4	Predominantemente rocas piroclásticas gris-amarillentas	~15	?	Forma un segundo acuitardo colgado en su base.
5	Predominantemente rocas piroclásticas gris-amarillentas	~30	Sapper	
6	Rocas volcánicas hidrotermalizadas (colores amarillentos-anaranjados) con fracturamiento vertical en primer grado y oblicuo en segundo grado.	>150	Reventado	Material inestable que ocasiona los deslizamientos.

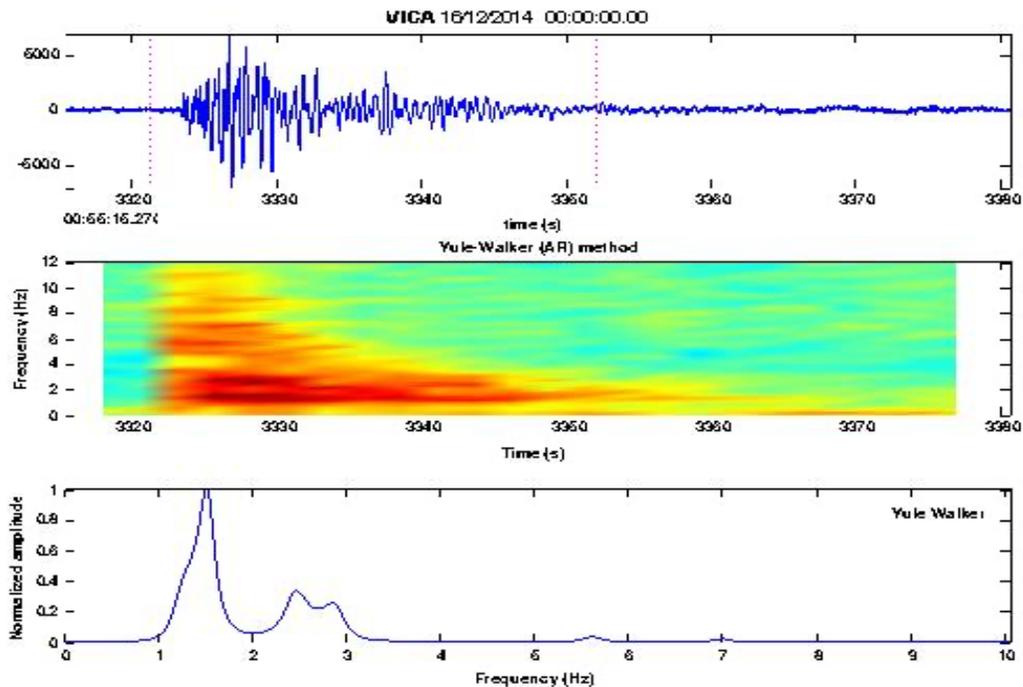
Fig. 4. Sismo de baja frecuencia registrado en la cima del volcán Irazú probablemente asociados a la reptación de un bloque. Arriba el sismograma, en el medio el espectrograma, abajo el espectro de frecuencias.

En el 2012 se instaló la primera estación de banda ancha en la finca Retes, ubicado en la ladera suroeste de volcán. Estos equipos permitieron reconocer por primera vez la ocurrencia de sismos de baja frecuencia en el volcán Irazú (Fig. 4) y diferenciarlos de sismos tectónicos locales o registros de otra naturaleza no asociados al volcán. Son tres las características que llaman la atención sobre estos eventos; a) su baja frecuencia, con un corto inicio en una banda amplia de frecuencias hasta 5 Hz y el cuerpo principal con una concentración de energía con frecuencias alrededor de 1.52 Hz. b) La repetitividad, esto muestra un proceso conservativo, ya que se repite en el mismo lugar y con el mismo mecanismo. c) Un período de recurrencia de alrededor de 24 horas.

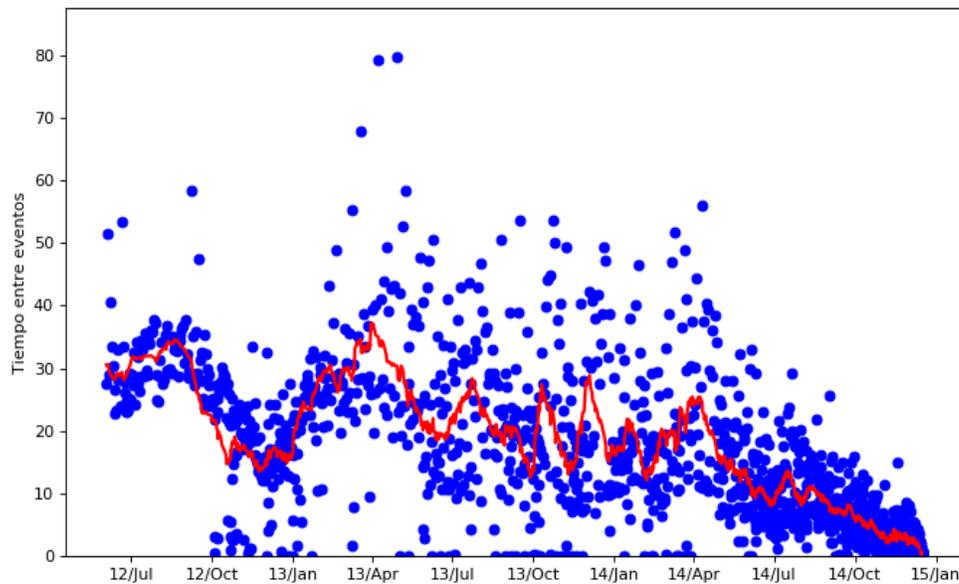
Fig. 5. Serie de tiempo entre eventos de baja frecuencia (puntos azules), desde el 2012 hasta el 2014 promedio corrido de 20 puntos (línea roja).

La Fig. 5 muestra el tiempo entre eventos desde el 2012 hasta el 2014. El proceso se muestra bastante estable hasta ser perturbado por el sismo de Nicoya del 2012; inmediatamente después del sismo el tiempo entre eventos disminuye hasta casi 10 horas entre eventos, lo que muestra una desestabilización del sistema luego del sismo. En diciembre del 2012 se recupera el sistema, mostrando tiempos cercanos a 24 horas nuevamente, sin embargo, a partir del 2013 empieza a disminuir paulatinamente el tiempo entre eventos hasta diciembre 2014, cuando se acelera el proceso hasta que se produce el colapso de un bloque en la ladera oeste del volcán. La ocurrencia de estos eventos siempre fue un enigma, ya que el volcán no presentó durante esos años actividad en superficie ni otras manifestaciones que se pudieran asociar a los sismos de baja frecuencia. *A posteriori*, se puede inferir que estos eventos estuvieron relacionados con el movimiento de reptación del bloque, que más tarde se desprendió y a una migración de fluidos debido a este movimiento. Aunque de manera cruda, los eventos se localizaron en el flanco oeste, en la zona de las Torres.

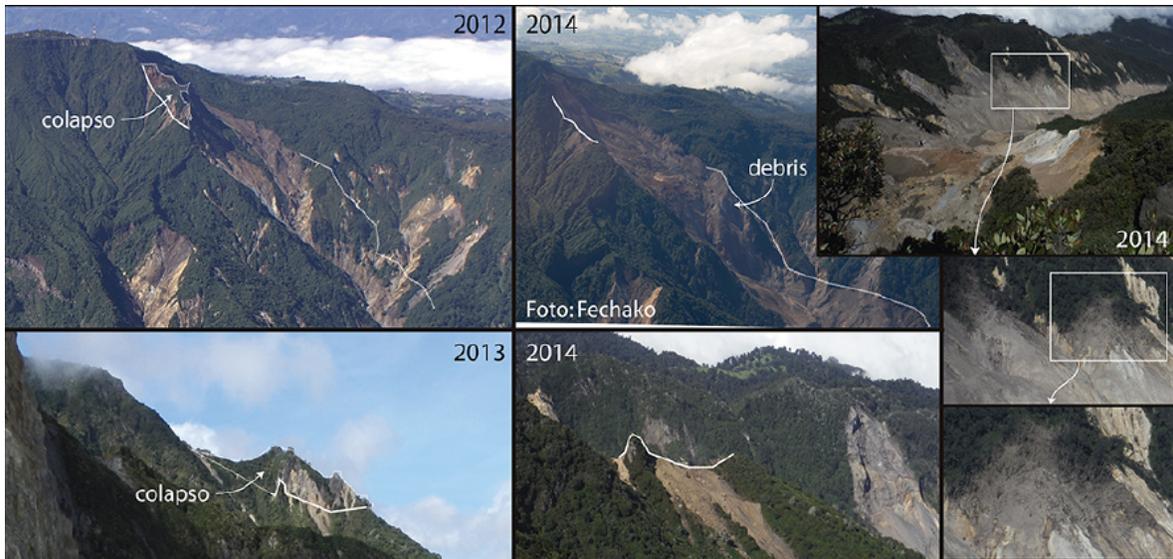
Fig. 6. Comparación de la región inestable en el flanco norte de la cima del Irazú entre el 2012 y el 2014 (Pacheco et al., 2015).

Durante el 2014 (Fig. 6), particularmente a partir de junio se estuvieron registrando deslizamientos desde la parte cuspidal caribe del volcán Irazú (Pacheco et al., 2015).

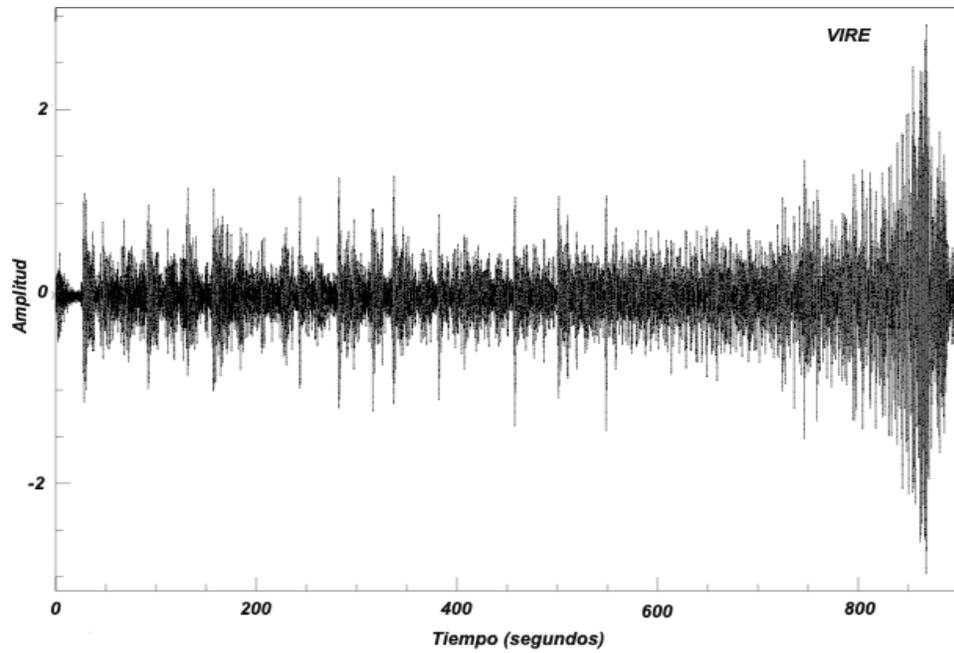
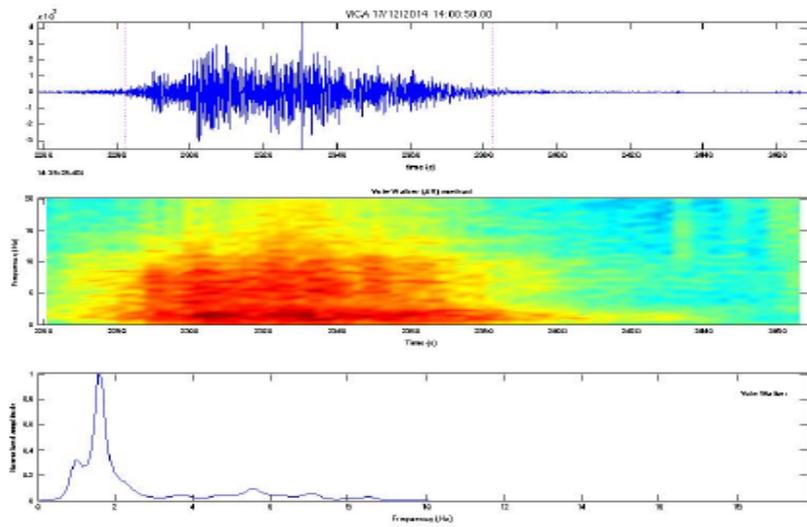
Fig. 7. A) Coalescencia de los sismos de baja frecuencia en un solo tremor minutos antes del deslizamiento. B) Registro sísmico en la parte superior, en el medio el espectrograma y abajo el espectro de frecuencias.

Para el 17 de diciembre del 2014, el tiempo entre eventos de baja frecuencia se empezó a acortar aceleradamente hasta fusionarse en un temblor (Fig. 7) antes de producirse un megadeslizamiento el 17 de diciembre del 2014, que más tarde fue localizado en el flanco oeste.

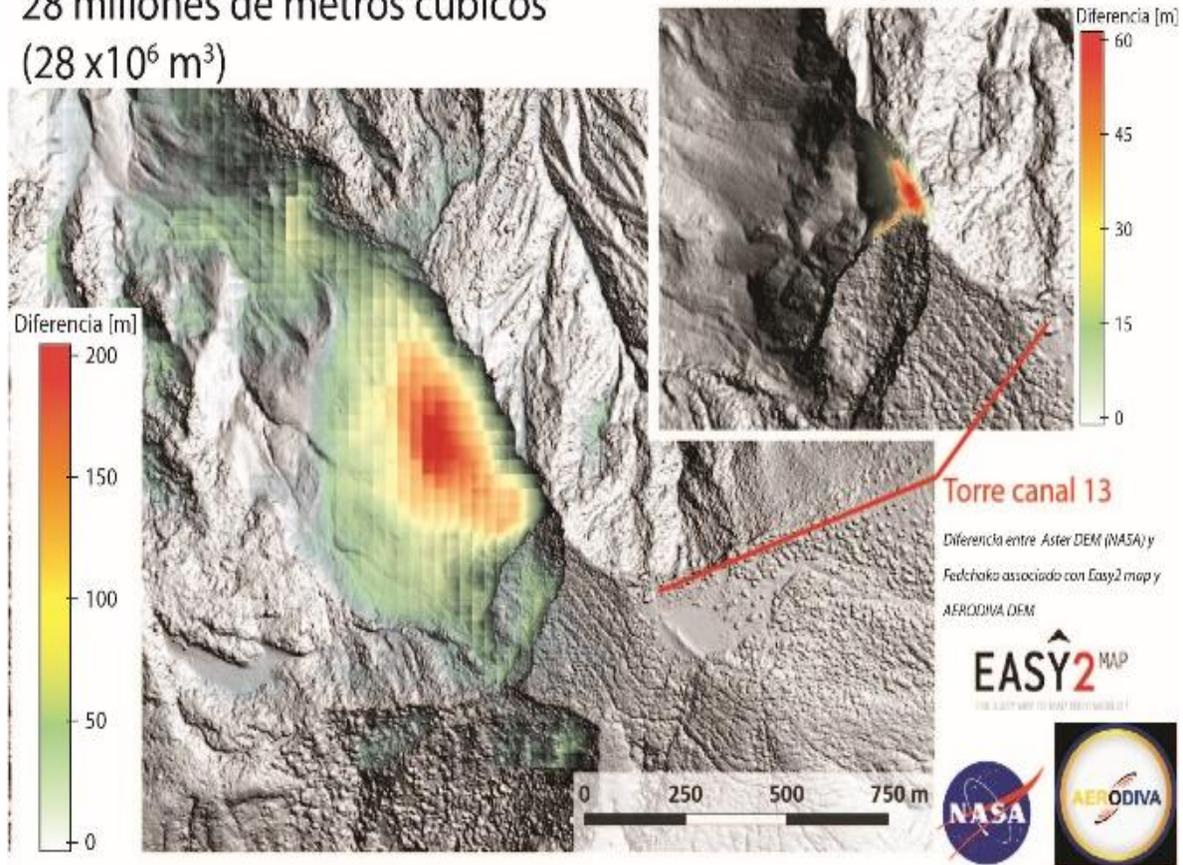
Colapso del 17 de diciembre 2014,
28 millones de metros cubicos
($28 \times 10^6 \text{ m}^3$)

Colapso del 16 de junio 2015
 $182'000 \text{ m}^3$ ($18 \times 10^4 \text{ m}^3$)

Fig. 8. Las imágenes del terreno inferiores presentan la diferencia de altura entre el modelo numérico 3D del deslizamiento del 17 de diciembre del 2014 registrado en la estación VICA. Un deslizamiento menor ocurrió el 15 de junio del 2015, erróneamente en la figura adjunta puesto por del día 16 (Muller et al., 2015).

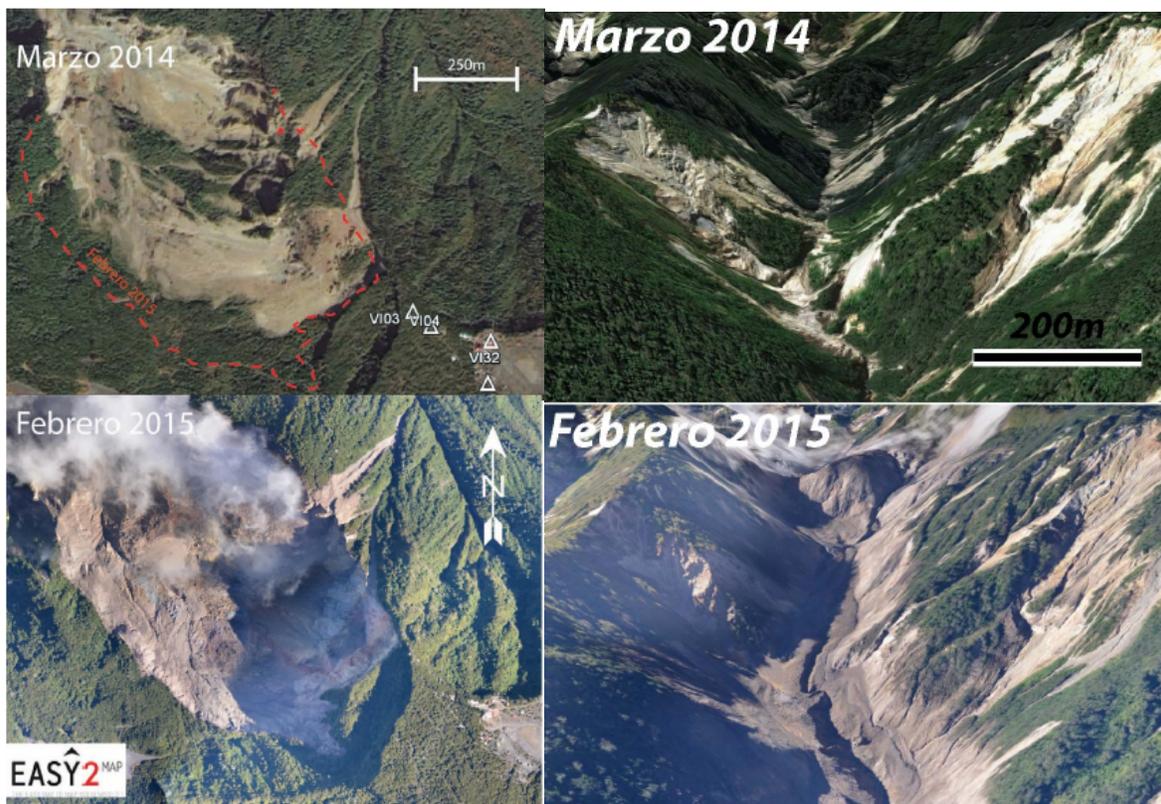
Fig. 9. Comparación de las diferencias en el deslizamiento Las Torres entre marzo del 2014 y febrero del 2015 (Muller et al., 2015). Se observa no solo el sector deslizado con el agrandamiento de la corona, sino, además, la ola de rocas y suelo generada aguas abajo en el río Sucio por el deslizamiento del 17 de diciembre del 2014 de más de 50 m altura.

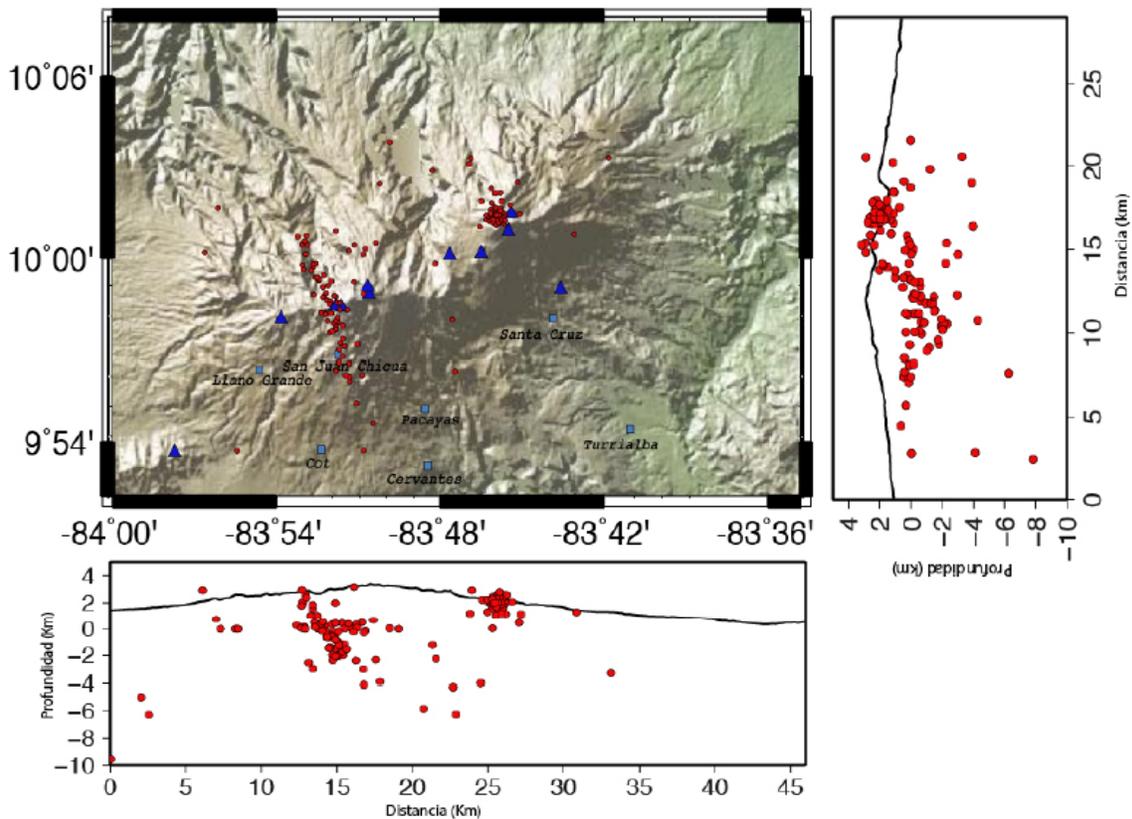
Fig. 10. Mapa de epicentros (puntos rojos) y perfiles sismológicos de los sismos en febrero del 2015 localizados con las estaciones sismológicas cercanas (triángulos azules).

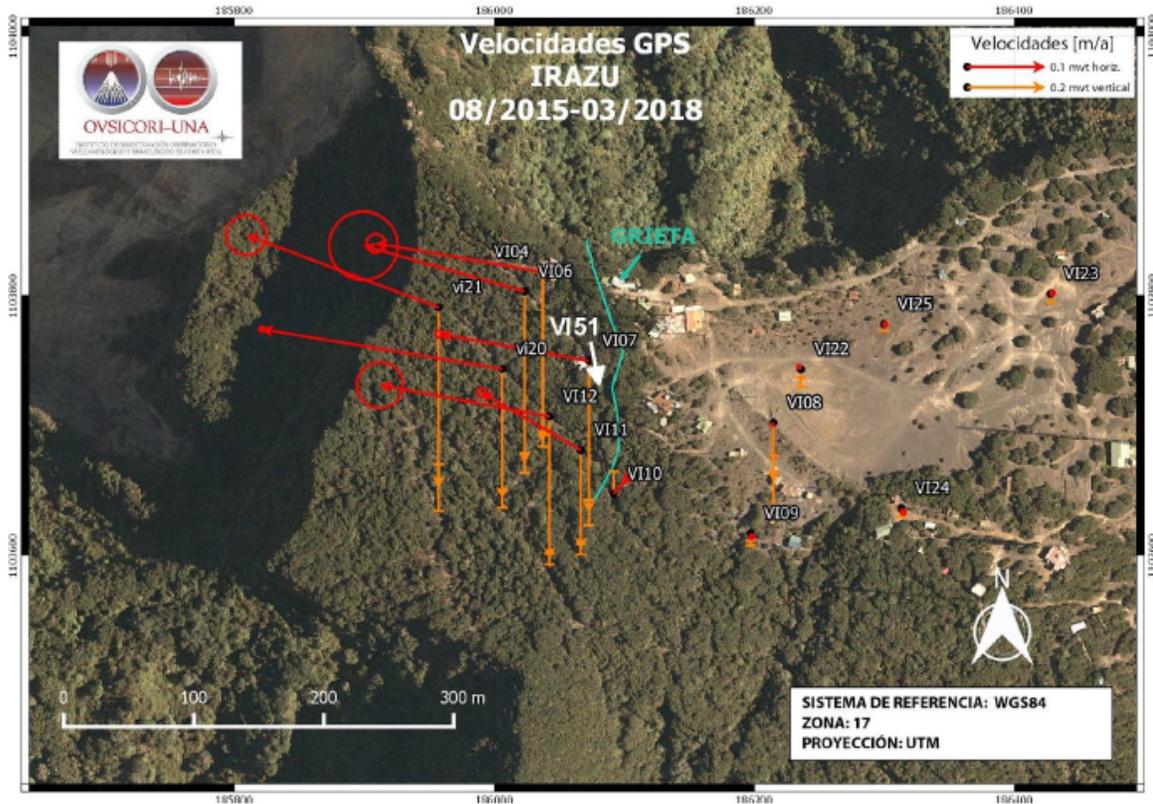
Fig. 11. Velocidades promedio entre el 2015 y 2018 de la zona del bloque que se desliza. Los vectores rojos y anaranjados muestran las velocidades horizontales y verticales, respectivamente; la escala de las velocidades verticales es el doble de las velocidades horizontales (Muller y Angarita, 2018).

Aunque han ocurrido varios deslizamientos, un evento importante ocurrió el 15 de junio del 2015 ($1.5 \times 10^6 \text{ m}^3$), otros colapsos menores se presentaron posteriormente (Muller y Angarita, 2018) (Fig. 8). El Cuadro 2 presenta un resumen de las campañas de medición fotogramétrica. Sin embargo, lo que hay que resaltar más es que el deslizamiento no ha parado de moverse evidenciando movimientos de varios metros por año (Fig. 11, 12 y 13).

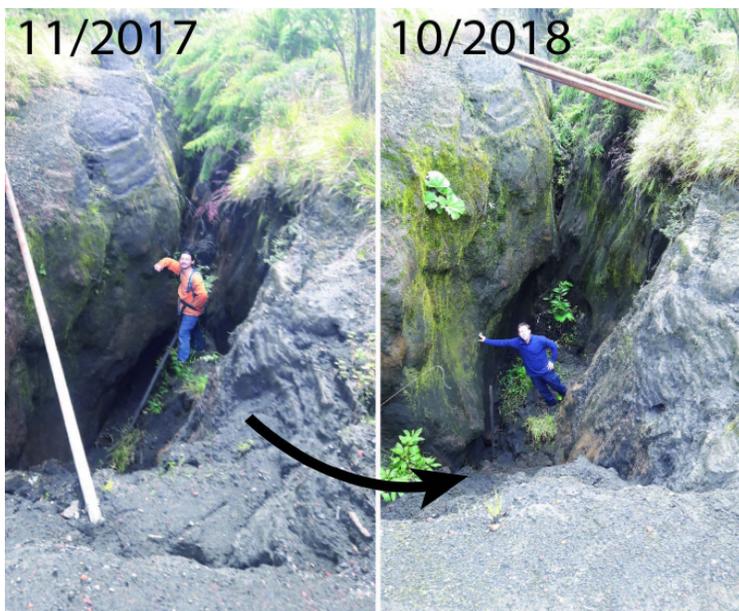
Fig. 12. Evolución de la grieta principal entre noviembre del 2017 y octubre del 2018 (Muller y Angarita, 2018).

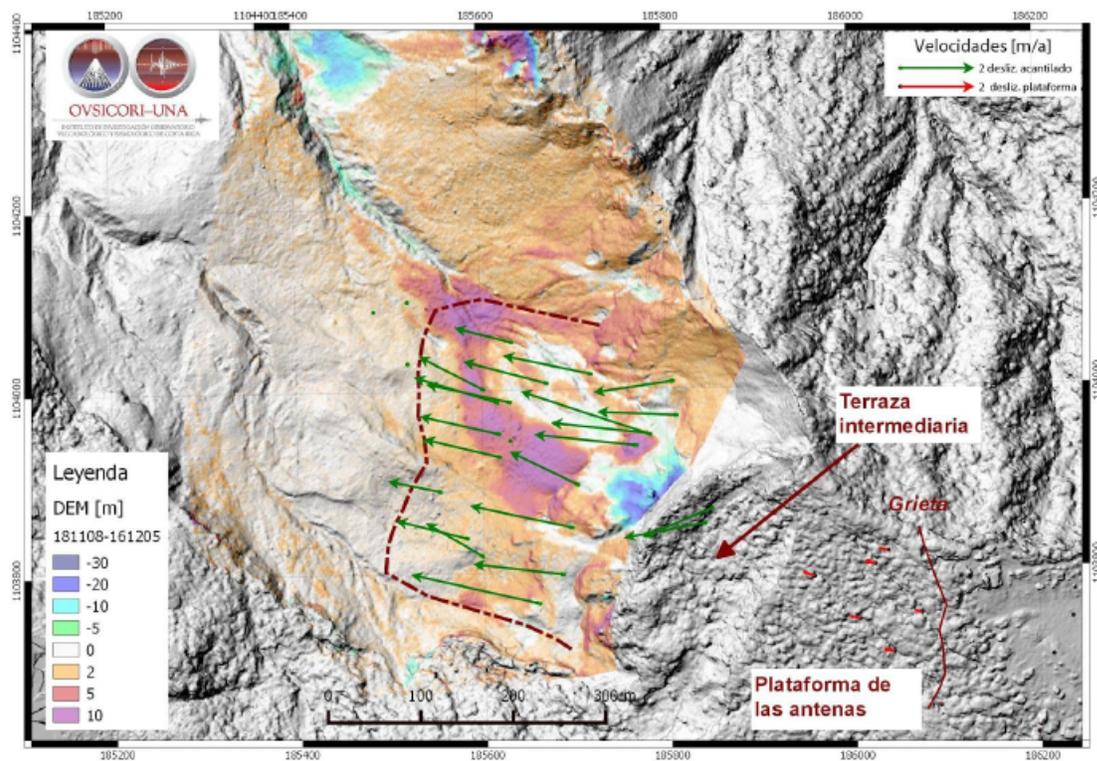
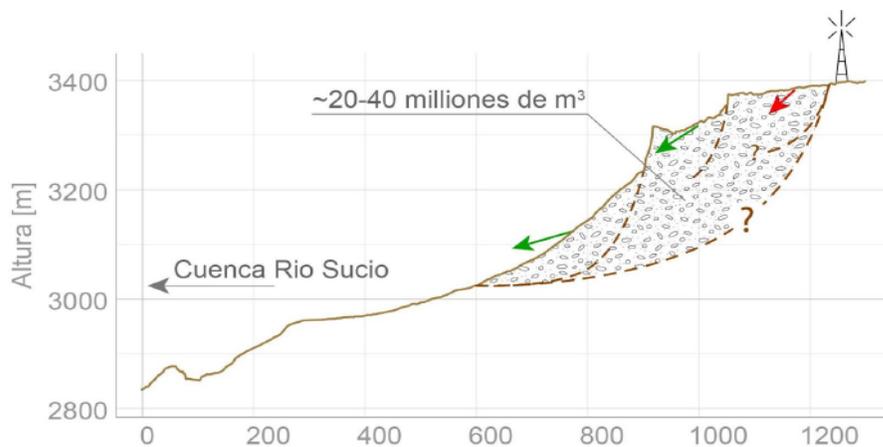
Fig. 13. Comparación entre dos modelos digitales donde las zonas coloreadas muestran las diferencias de altura entre los modelos numéricos del terreno (05-12-2016 vs. 08-11-2018) y el perfil E-W. Los vectores rojos indican las velocidades en las antenas; los verdes corresponden con el deslizamiento del pie del acantilado de 300 m detectados por fotogrametría. La línea punteada rojo oscuro delimita el deslizamiento activo al pie de la plataforma. El deslizamiento al pie del acantilado es casi un orden de magnitud mayor (velocidades 2-3 m/año) de lo que se observa en la plataforma de las antenas. Abajo el perfil o corte esquemático y los volúmenes implicados que fueron pronosticados por Muller y Angarita (2018).

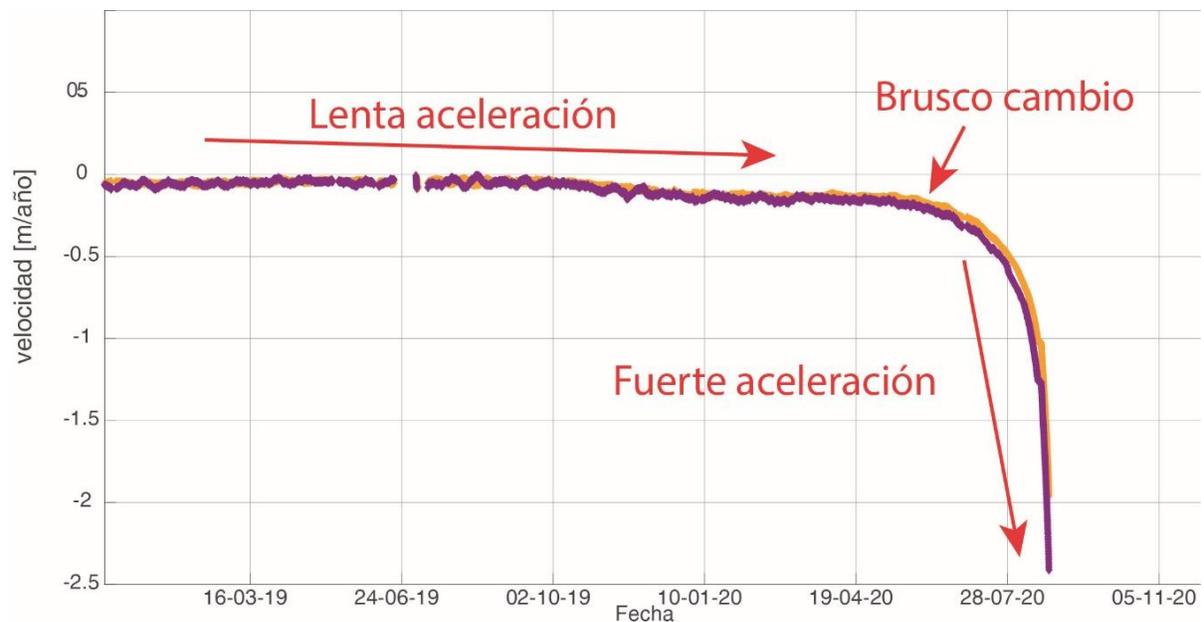
Fig. 14. Cambio de velocidades del deslizamiento entre 2019 y 2020.

Aunque la velocidad del bloque en movimiento nunca se estancó; la aceleración era lenta durante el año con un pico al final del año debido a la acumulación de las lluvias en el sistema. Sin embargo, desde mayo 2020 el bloque aceleró bruscamente (Fig. 14). La velocidad entre 1.4 y 1.5 m/año en abril aumentó a casi 2m/año al inicio del mes de junio. Esta brusca aceleración podría relacionarse con un período particularmente lluvioso en mayo 2020 o por los procesos mecánicos internos al bloque. En los meses siguientes y hasta el 26 de agosto, fecha de la ruptura, la velocidad del bloque aumentó de manera exponencial.

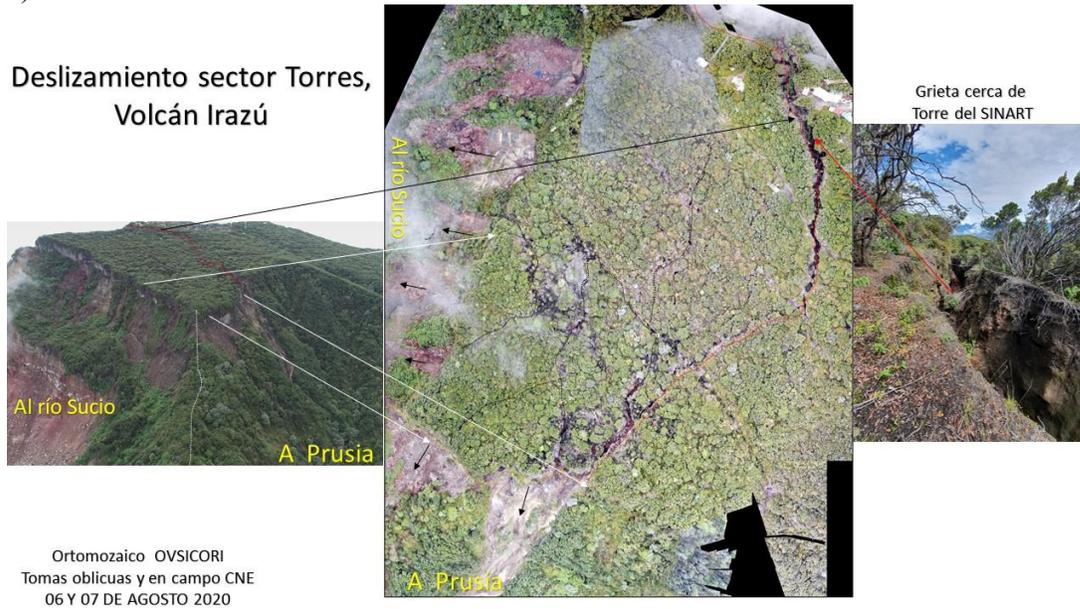
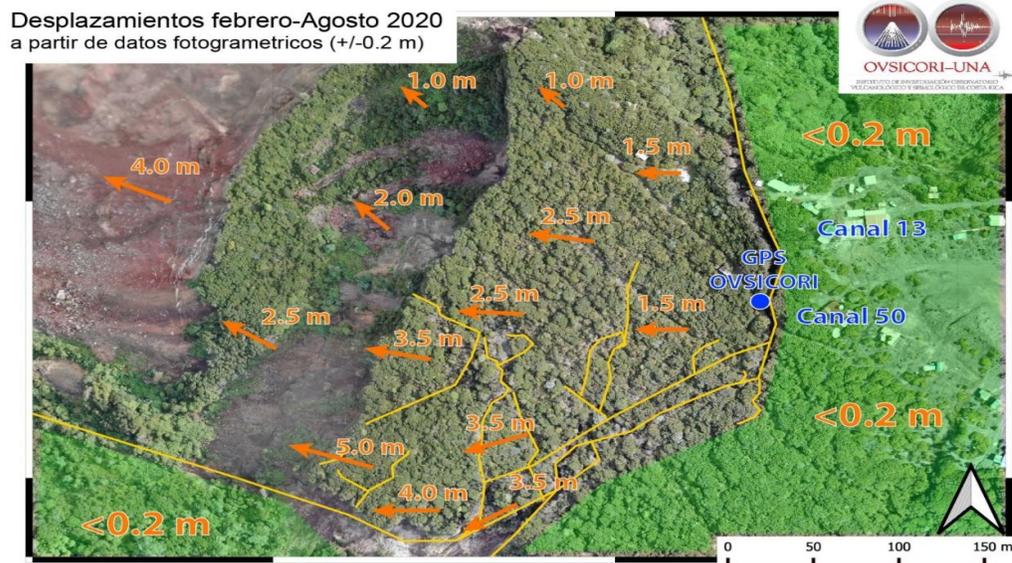
Fig. 15. Arriba estado del deslizamiento al 14 de agosto del 2020 (fuente CNE). Abajo, las grietas visibles en el bloque, así como los desplazamientos entre febrero y agosto 2020 en diferentes partes del bloque. En el sur, los desplazamientos eran ~ 3 veces más rápidos (en sentido W y SW), por lo que una pequeña porción de esa arista montañosa podría caer hacia Prusia.

que, en el sur del bloque, los desplazamientos eran ~ 3 veces más rápidos que los que se observaba en el punto GPS del OVSICORI y la orientación era entre el oeste y el suroeste. Eso permitió determinar que parte del material ($\sim 1\%$) podría colapsar en dirección al parque del sector de Prusia. Este bloque inestable se observó por lo menos desde enero del 2020 (Fig. 15, 16).

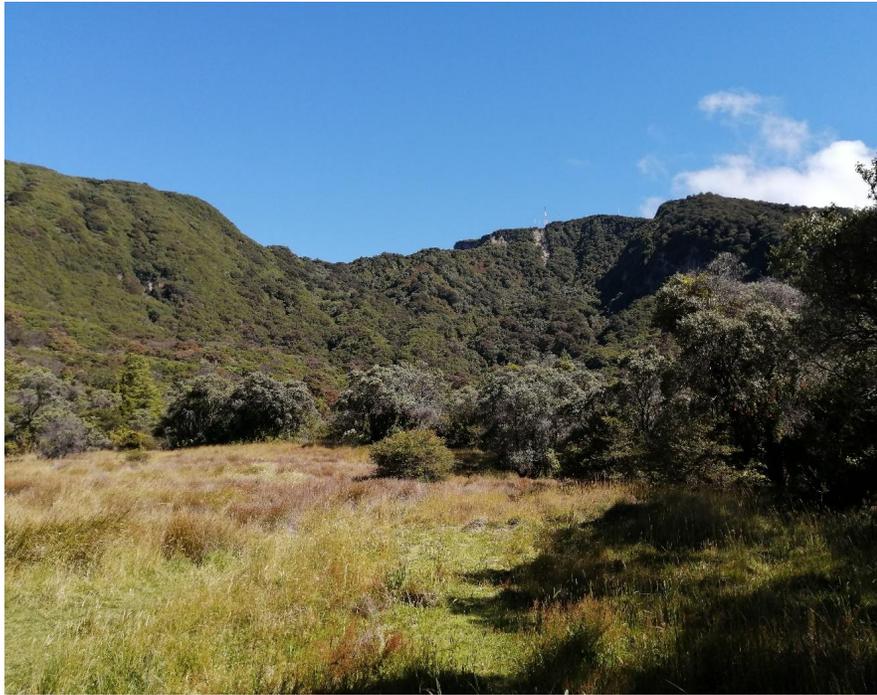
Fig. 16. En el sector donde quedaba el antiguo lago Derrumbo (sendero El Puma, sector Prusia), hoy día un sector pantanoso. Se observa cerca de la torre en la cúspide, unos deslizamientos pequeños, que corresponde con el pequeño bloque o varios menores. La fotografía fue tomada el 16 de enero del 2020.

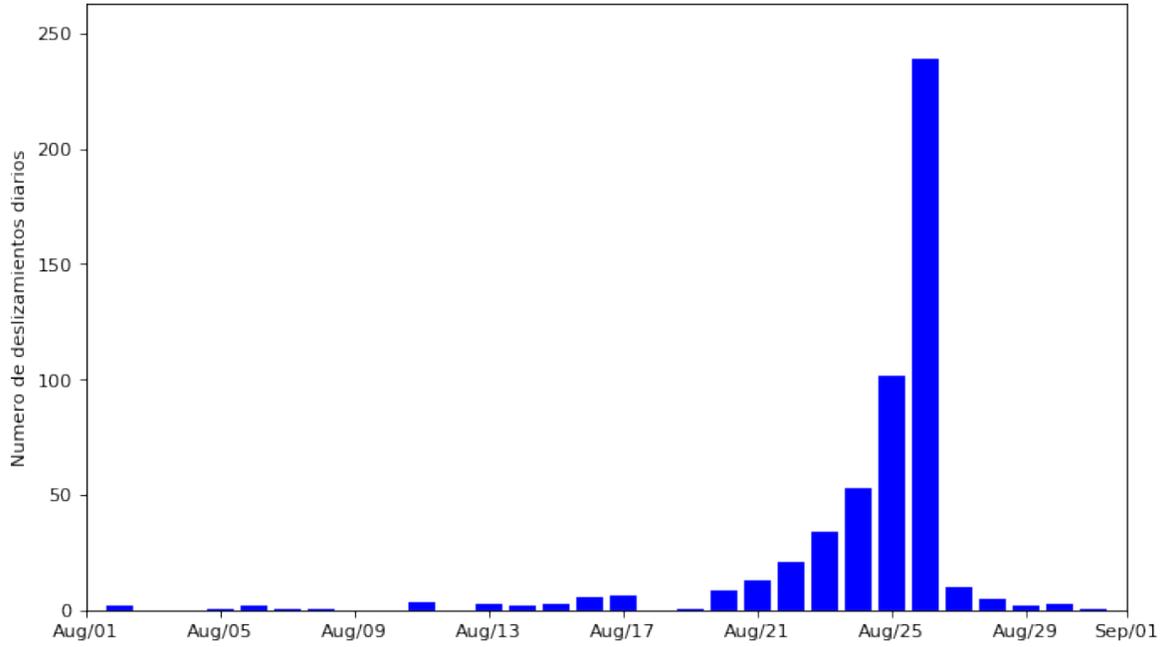
Fig. 17. Número de caídas de bloques que se contabilizaron diariamente durante el mes de agosto a partir de los registros sísmicos de estaciones ubicadas en la cima y alrededores del volcán Irazú.

Durante este periodo antes de la ruptura, se detectó en los registros sísmicos del OVSICORI un incremento sustancial en el número de deslizamientos registrados (Fig. 17). La curva exponencial indicaba una clara desestabilización del sistema. Estos deslizamientos no se pueden localizar con precisión, sin embargo, las crudas localizaciones los ubican en el cráter principal y en el flanco oeste del volcán.

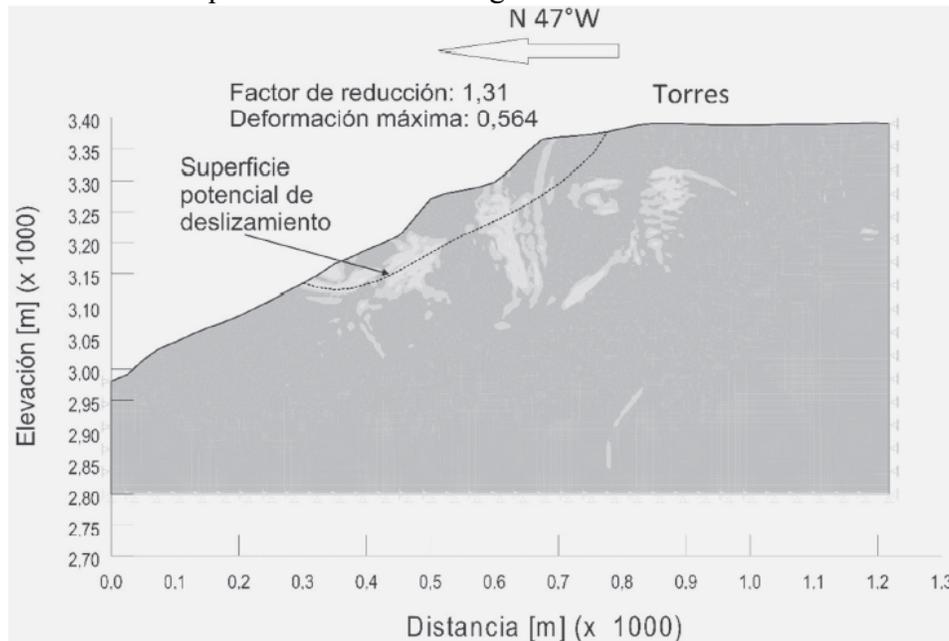
Fig. 18. Desarrollo del colapso de la ladera mediante elementos finitos (Mora y Pirulli, 2017).

Mora y Pirulli (2017) establecen que en el caso de deslizarse el bloque del deslizamiento activo del río Sucio Oeste, su volumen sería de unos $7 \times 10^6 \text{ m}^3$ (Fig. 18), pero también consideran que un bloque podría caer hacia Prusia con un volumen de $3.5 \times 10^6 \text{ m}^3$, el cual podría disparar lahares si coincide con la época lluviosa, algunos de ellos podrían alcanzar los diques de Taras de Cartago.

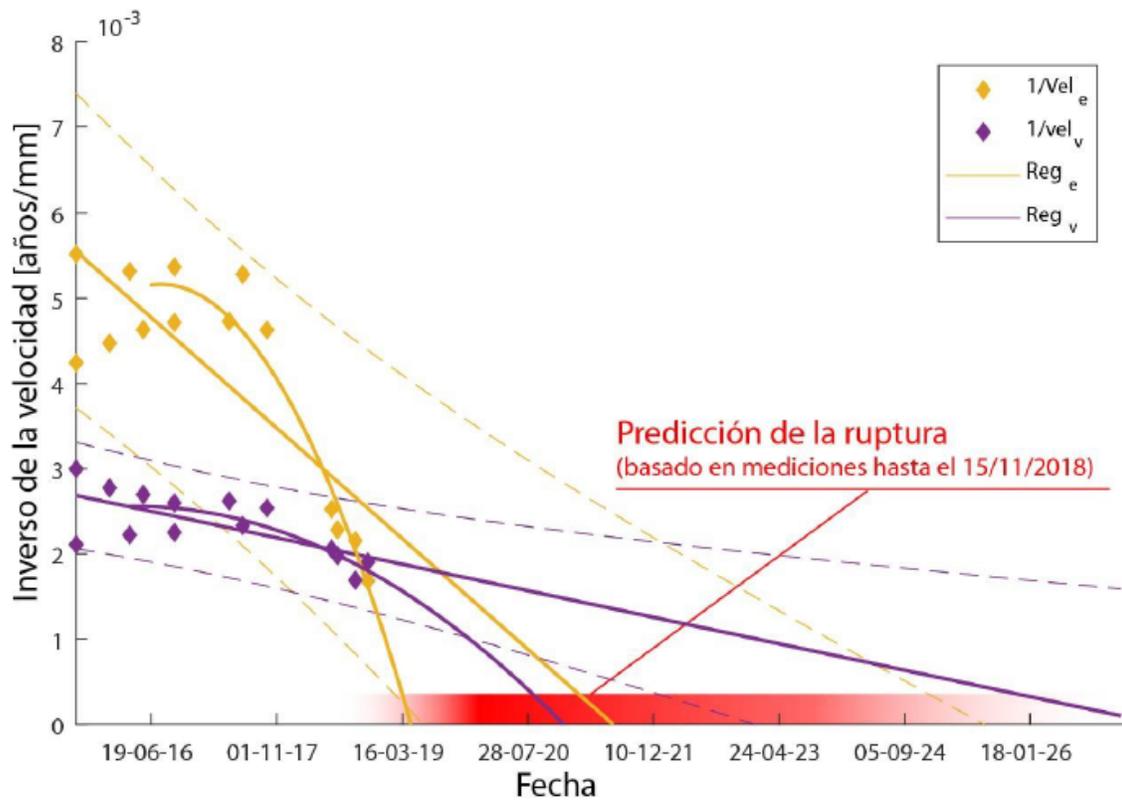
Fig. 19. Estimación del tiempo de la ruptura según el método de las velocidades inversas. Los rombos amarillos representan el inverso de las velocidades en la componente horizontal, mientras que los morados representan el inverso de las velocidades de la componente vertical. Las líneas de dichos colores representan la regresión lineal del inverso de las velocidades. Su incertidumbre al 95 % está representada por las líneas punteadas. Las curvas son las regresiones cuadráticas del inverso de las velocidades. La teoría dice que cuando la extrapolación alcanza el cero del eje x , la ruptura podría dispararse. El rectángulo rojo muestra de manera empírica cuando la ruptura es más probable según la intensidad del rojo (Muller y Angarita, 2018).

El pronóstico tenía, sin embargo, una importante variación según el tipo de regresión y el componente horizontal o vertical utilizado. La estimación de la fecha de la ruptura variaba entre 1 y más de 8 años. Utilizando solo la componente vertical, la aceleración era menor y se estimó una ruptura entre diciembre del 2020 y junio del 2027. Para la componente horizontal, la ruptura estimada fue entre abril del 2019 y julio del 2021. Considerando estos resultados la ruptura podría ocurrir con mayor probabilidad entre el 2019 y finales del 2022 (Fig. 19).

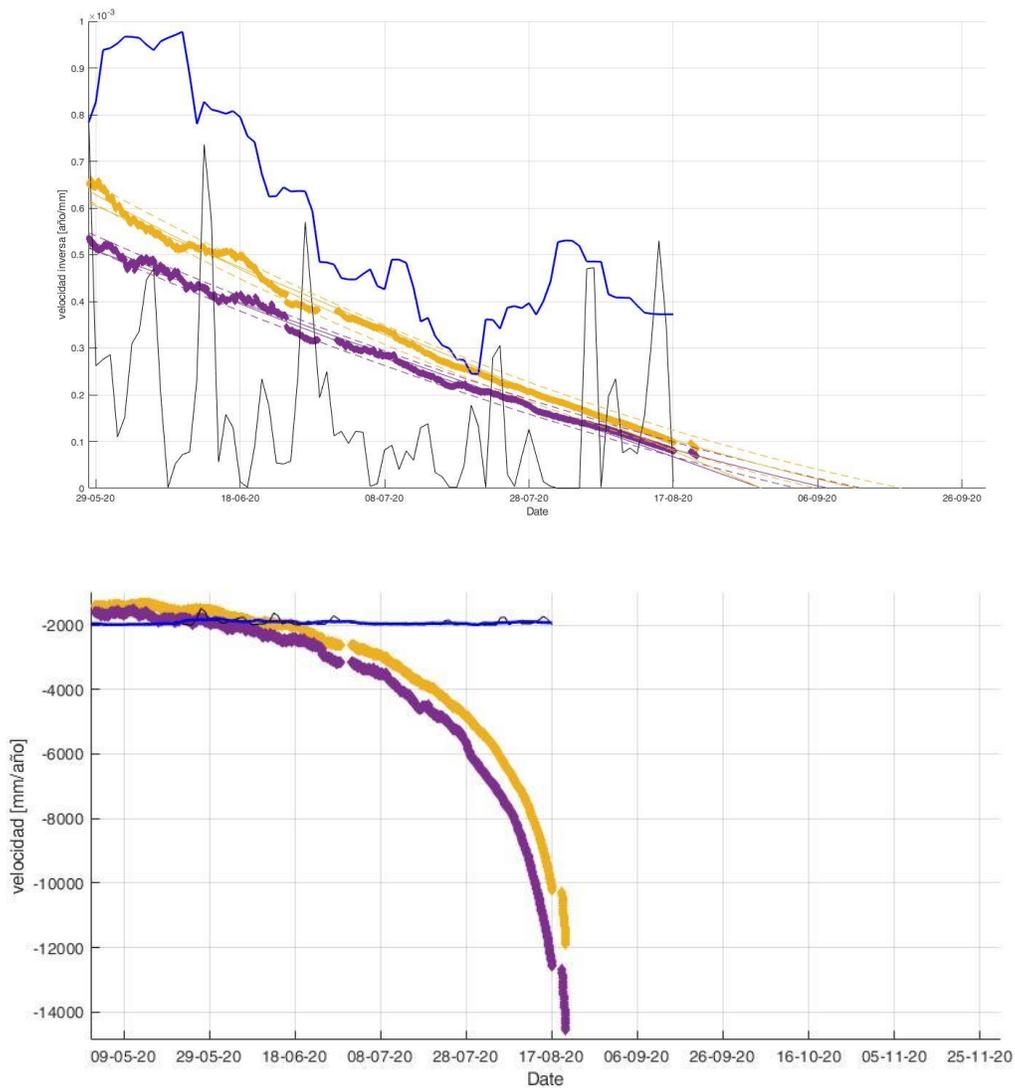
Fig. 20. Los gráficos muestran las velocidades inversas en la componente horizontal (amarillo) y en la componente vertical (morado). Los puntos de color son los datos resultando de un promedio sobre 15 días. Las líneas continuas de las velocidades inversas extrapolan el cambio de velocidad hasta intersectar el eje x (C. Muller, 20-08-2020). La ventana de ruptura indicaba entre final de agosto 2020 e inicio de septiembre 2020.

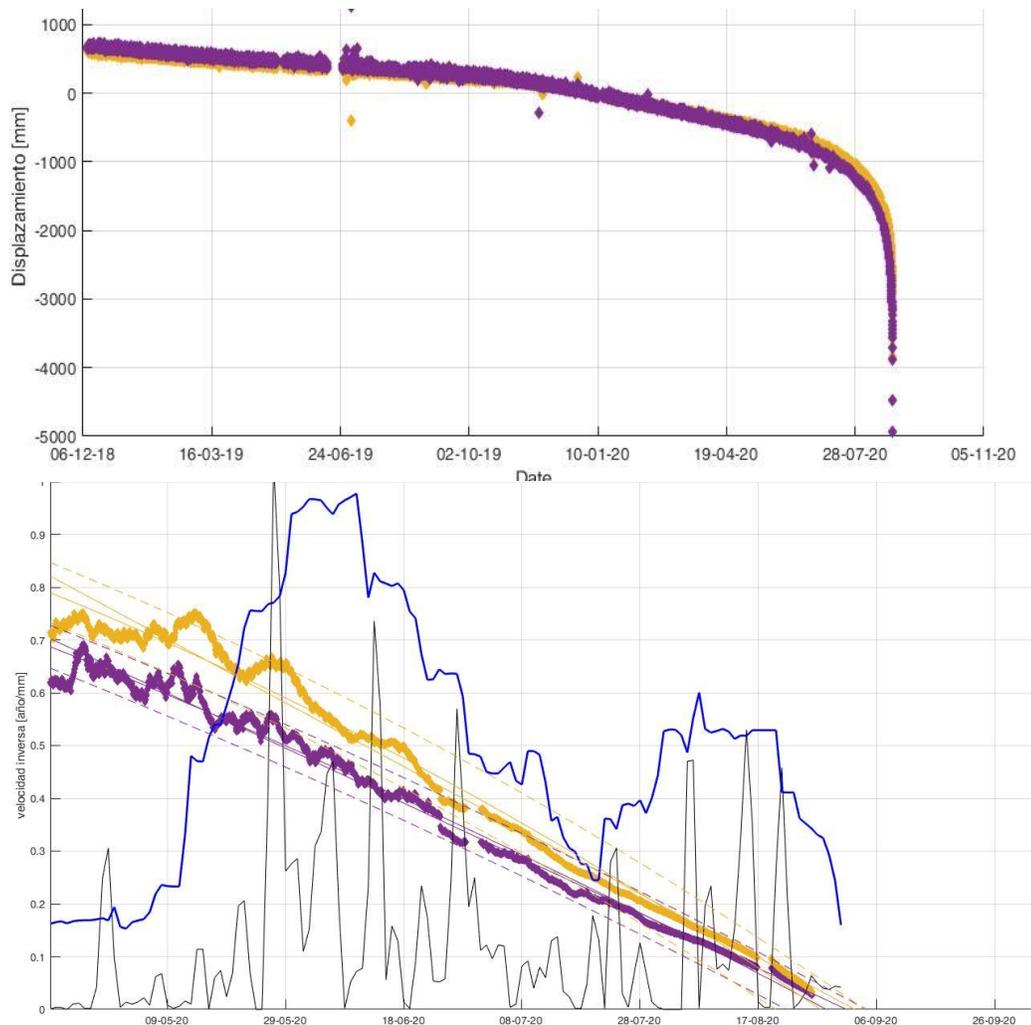
Fig. 21. Desplazamiento y velocidad inversa observado por GPS en el bloque que colapsó (escala de tiempo diferente). Arriba: desplazamiento en la componente oeste y vertical en anaranjado y morado, respectivamente. Abajo: velocidades inversas por los componentes vertical y horizontal en naranja y morado, respectivamente. Las finas líneas de los mismos colores indican las regresiones para el pronóstico (líneas continuas) así como sus incertidumbres (líneas discontinuas). Las curvas gris y azul muestran el promedio de lluvia (sin escala) para 10 y 30 días respectivamente.

Las mediciones de GPS indicaron un incremento progresivo del desplazamiento que indicaba una eminente ruptura. Las lluvias intensas en agosto y el sismo de Jacó del 24 de agosto 2020 (Mw 6.0), posiblemente adelantaron el colapso inminente. Se observaba una velocidad de algunos centímetros por día una semana antes de la ruptura, a algunos decímetros por día los días anteriores y culminó con 50 cm la hora antes del colapso, que finalmente se dio a eso de las 4:02 a.m. del 26 de agosto del 2020 (Fig. 21).
