El deslizamiento de las Torres del Irazú del 2020 (Costa Rica): antecedentes, colapso y situación actual

**Cyril Muller¹, Javier Pacheco¹, Mario Angarita¹, Guillermo E. Alvarado²,
Blas Sánchez² y Geoffroy Avard¹**

¹Observatorio Vulcanológico y Sismológico de Costa Rica (OVSICORI),
Apdo. 2386-3000, Universidad Nacional, Heredia, Costa Rica.

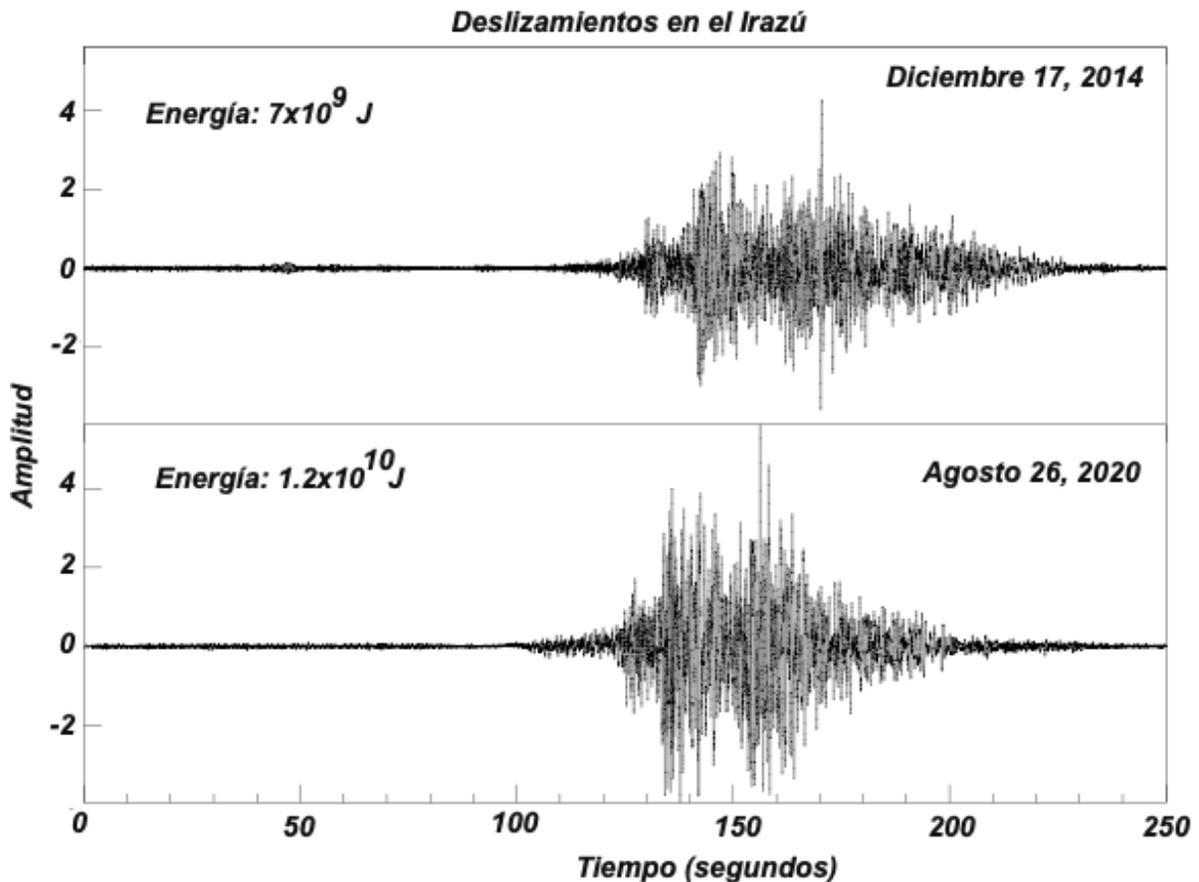
Fig. 22. Comparación entre los registros en la estación VICA de los deslizamientos ocurridos el 17 de diciembre del 2014 con los del 26 de agosto del 2020. La energía sísmica liberada durante el deslizamiento del 2020 es casi el doble, mientras que su duración fue menor.

Las estaciones sismológicas y de infrasonido del OVSICORI y la RSN registraron el deslizamiento por más de 100 segundos, aunque la parte más intensa fue de unos 50 s. Las estaciones sismológicas alrededor del volcán Rincón de la Vieja y la del volcán Barú en Panamá, captaron el colapso. Este evento del 2020 tuvo casi el doble de energía que el del 2014, pero fue de menor duración (Fig. 22). Los vecinos de San Juan de Chicué y personal del sector de Prusia reportaron una fuerte vibración del terreno y un ruido tipo turbina asociado con el colapso. No se levantó ninguna columna de polvo, posiblemente debido al grado de saturación en agua de los suelos y rocas volcánicas y a las condiciones meteorológicas a la hora del colapso.

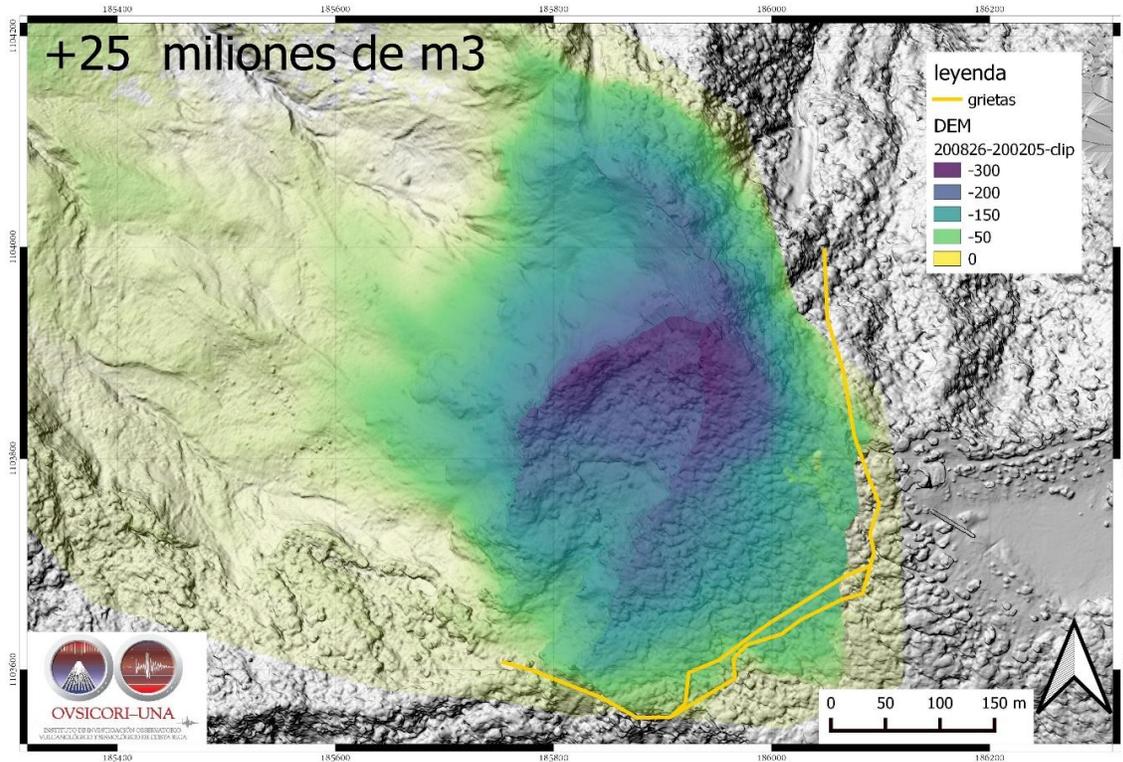
Fig. 24: Diferencia de altura entre los modelos de superficie de febrero y agosto 2020. Sector de la torre a la derecha. Modelo de sombras del 5 de febrero 2020.

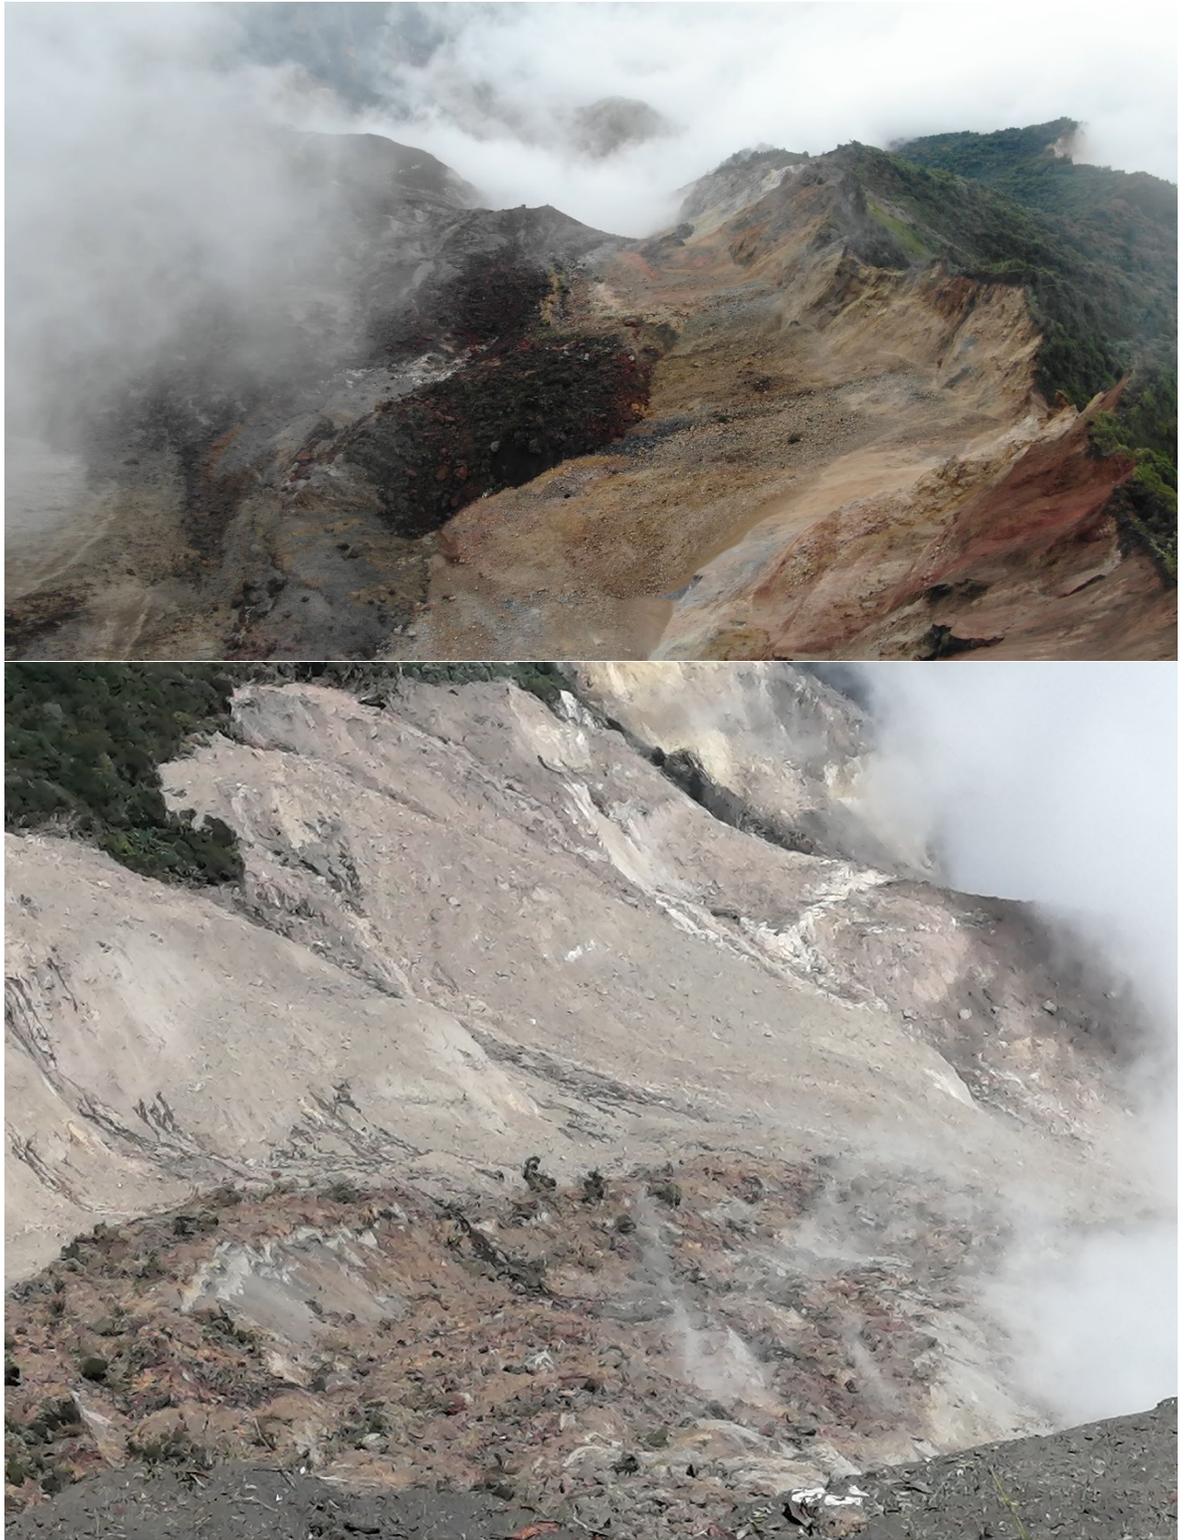
Fig. 25. Vista panorámica de la masa deslizada observada desde las Torres.

Aunque todavía falta por realizar un modelado fotogramétrico del depósito e inspección de campo, las fotografías tomadas desde el dron, así como las panorámicas desde las torres, evidencian una masa caótica de rocas (predominantemente bloques de capas piroclásticas) con concentración de bloques hacia la superficie, en una matriz arenosa, desarrollando un depósito varicoloreado (negro, rojizo, gris; a veces amarillento), con restos de arbustos. Posee pendientes laterales y frontales en ciertos sectores fuertes, indicador de un flujo viscoso de granos. Se observan algunas posibles lenguas de flujo y leves, pero se requiere de un mayor estudio (Fig. 25). No se reportaron lahares de importancia hasta el momento.

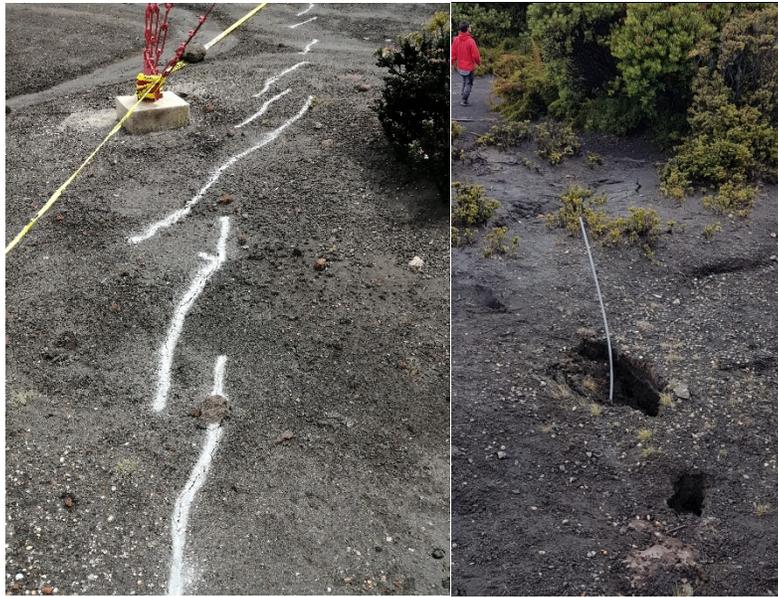
Fig. 26. Grietas por patrón en *echelon* (izquierda) e irregular con indicios de tubificación (derecha), un proceso de erosión subterránea por el agua de percolación, que arrastra las cenizas con el desarrollo de canales subterráneos por una remoción progresiva y oquedades.

Las inspecciones de campo evidenciaron la presencia de nuevas fracturas en varios sitios del área de las antenas, de algunos milímetros a centímetros de apertura, a veces con patrón en *echelon* (tipo dominó), que definen varias grietas de algunos pocos metros hasta varias decenas de metros de extensión. Por lo general son paralelas entre sí, a veces se unen para formar un único sistema. Además, se observó tubificación (Fig. 26). Estas grietas parecen definir un nuevo bloque, situación confirmada por las primeras observaciones con GPS que indican un movimiento relativo de dicho bloque (Fig. 27).

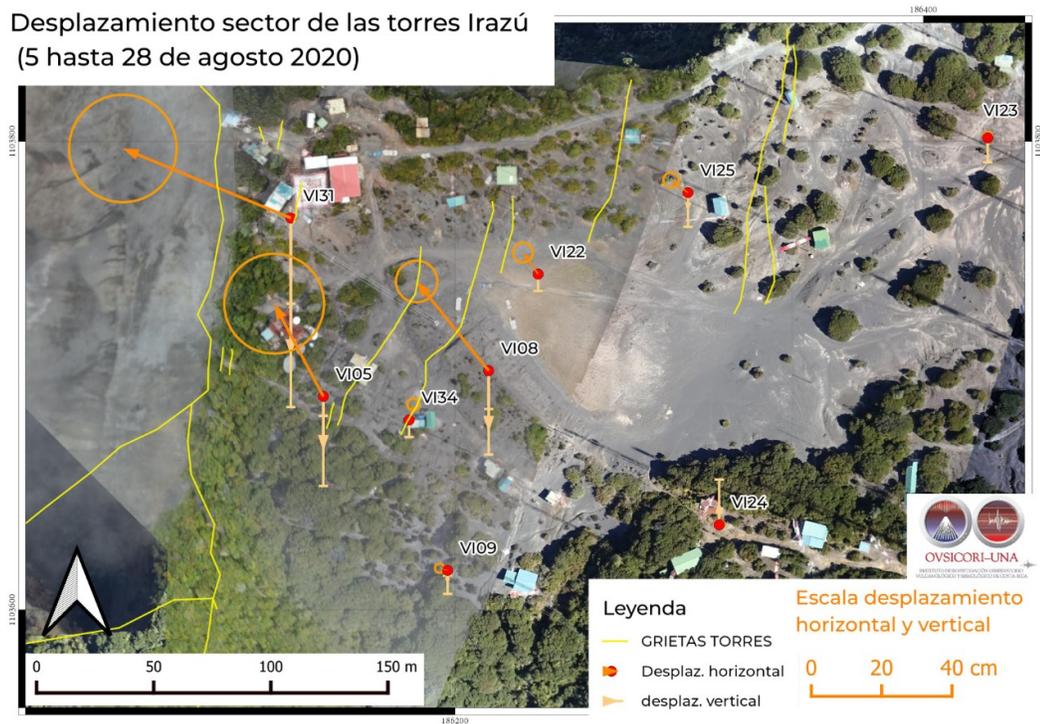
Fig. 27. Grietas y desplazamientos horizontales y verticales en la planicie de las Torres.

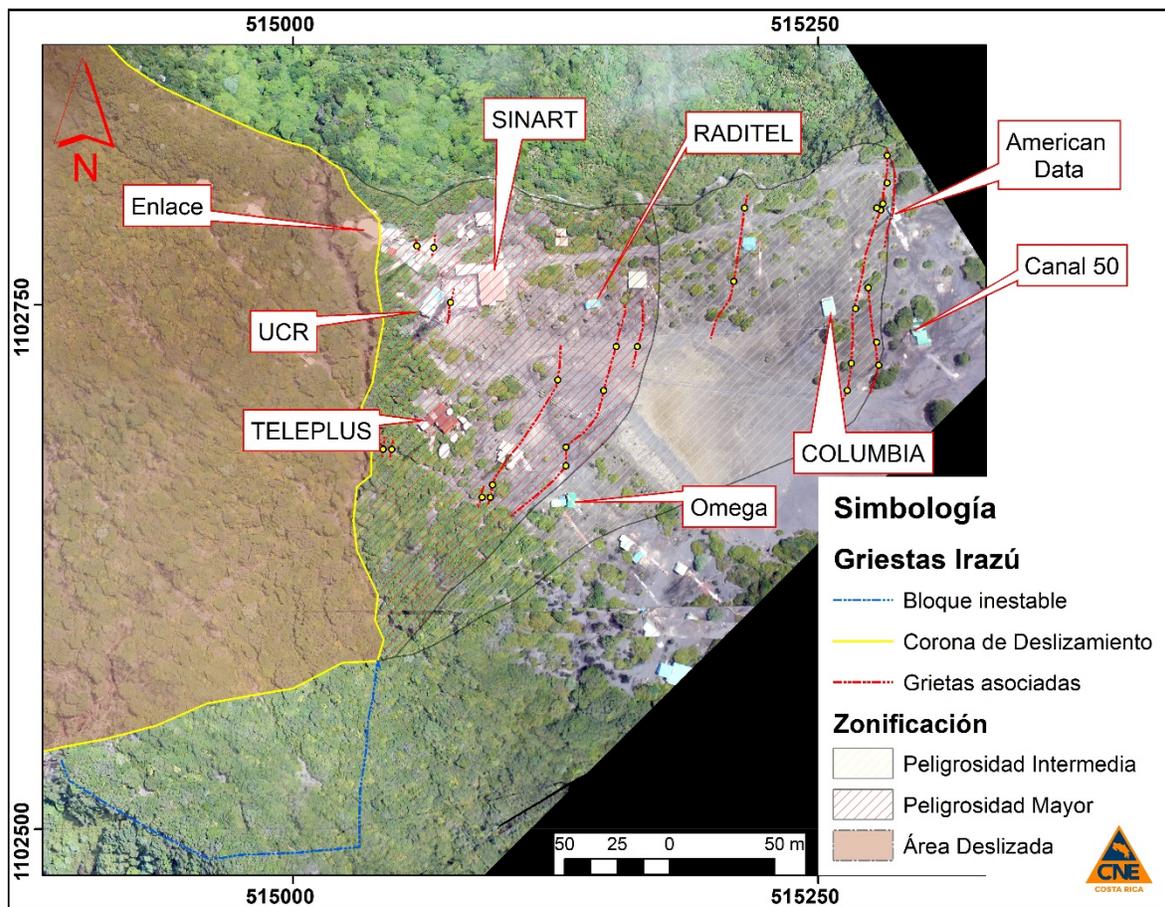
La descompresión generada por el deslizamiento se tradujo en la aparición de varios sistemas de fracturas distantes hasta unos 260 m atrás de la actual corona, evidenciando un nuevo bloque con cierto grado de inestabilidad y movilidad, cuyos estudios apenas se inician.

Fig. 28. Bloque deslizado y bloques con inestabilidad zonificados en según su grado de peligrosidad relativa.

Debido a lo anterior, de modo preventivo para los trabajadores y la operación de las transmisiones, una serie de recomendaciones fueron establecidas por la CNE, las principales de ellas son las siguientes (Fig. 28):

a) *Peligrosidad mayor*: Corresponde con el área de mayor potencial de desprendimiento debido a la cercanía con la corona del deslizamiento y la presencia de grietas. La infraestructura localizada en este sector debe iniciar gestiones inmediatamente para su desplazamiento lo más pronto posible, a un lugar de mayor seguridad, a más tardar diciembre del 2020.

b) *Peligrosidad intermedia*: Área que debe de ser vigilada para establecer con precisión su nivel de estabilidad y poder modelar con más certeza una posible tendencia. Se debe contemplar el traslado de la infraestructura en función de su grado de estabilidad.
