INFORME SOBRE EL CALENTAMIENTO EN UNA CASA EN CALLE LAS VEGAS, SAN RAFAEL DE OREAMUNO, CARTAGO 30 DE JULIO 2008

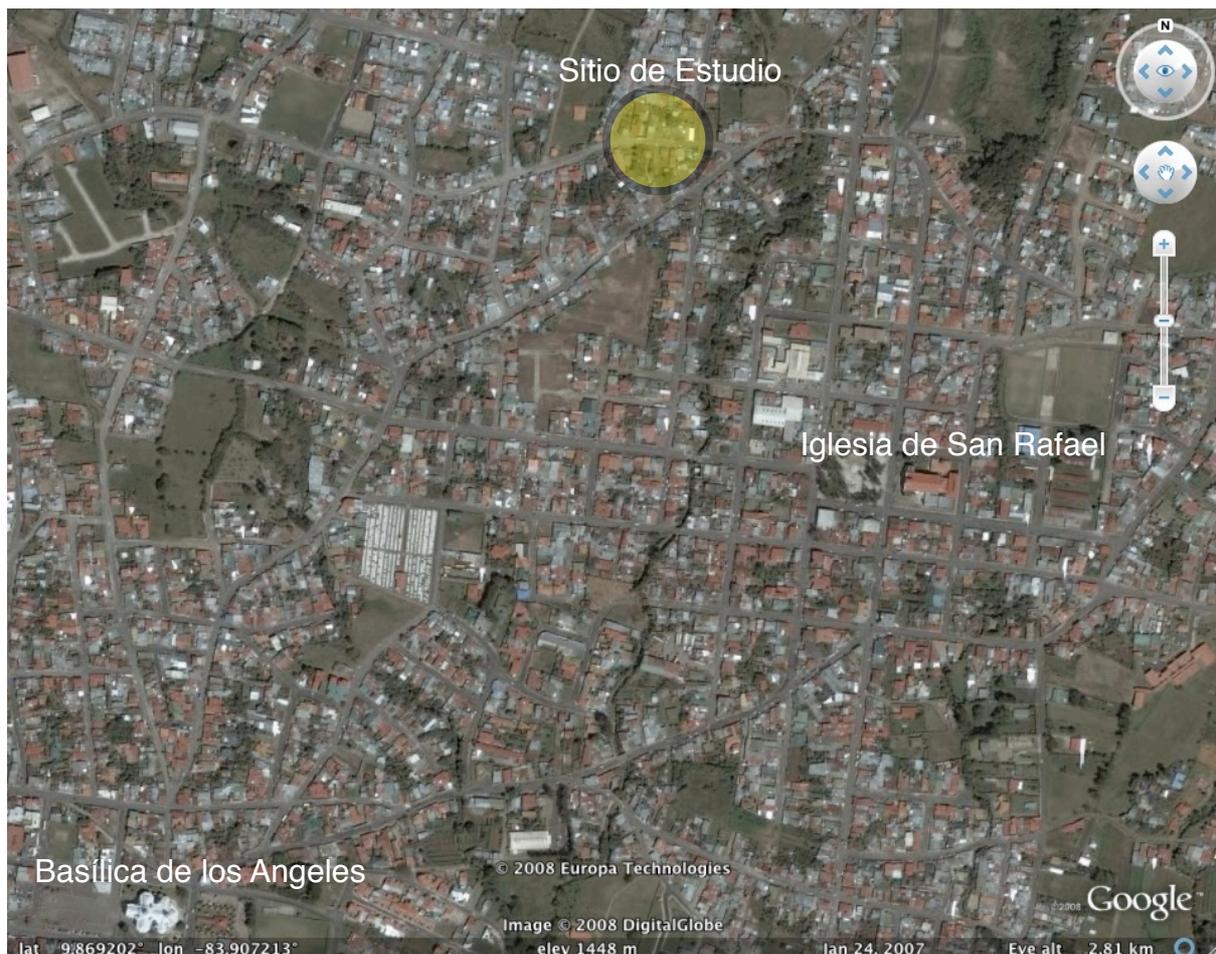
En cuanto a la región donde se ubica la vivienda (ver la figura en la siguiente página), esta no es una zona de manantiales termales como si lo es más al sur en Agua Caliente, o más al norte acercándose al volcán Irazú. Por otro lado, la vivienda fue construida hace más de 20 años, según nos indicó su dueño, y anteriormente la zona estaba dedicada al pastoreo, por lo que era un extenso potrero, como lo siguen siendo las zonas más hacia el norte. La ausencia aparente de emanación de gases que puedan detectarse por el olfato o la vista, y la edad de la casa descartan que se trate de materia orgánica en descomposición que haya quedado enterrada muy superficialmente, antes de la construcción de la vivienda.

En la zona no se han encontrado fallas geológicas cercanas y el río más cercano se encuentra a unos 200 metros de la vivienda. Este río, el Toyogres, baja de un área cercana a Tierra Blanca de Cartago y su temperatura es normal.
