### **Más Cambios en el Volcán Poás: Cono piroclástico y terrazas.** (Nota técnica del 28 de abril 2017)

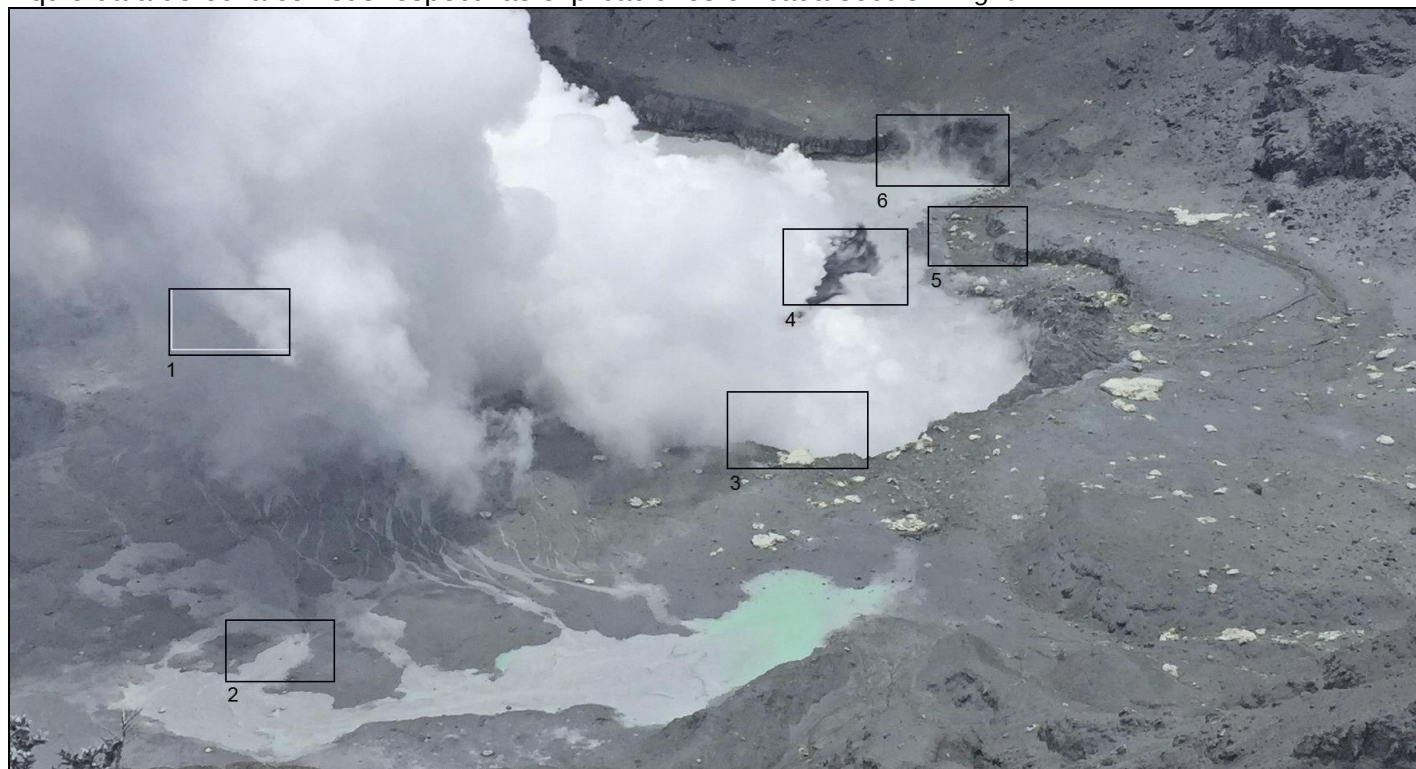
El orden numérico (de 1 a 6) denota los cambios contenidos en este documento y ascienden de izquierda a derecha con sus respectivas explicaciones en cada sección. *Fig. 0.*

*Fig. 0. Ubicación general de puntos en este informe. Los cuadros se detallan en las fotos posteriores.*
