Universidad Nacional Observatorio Vulcanológico y Sismológico de Costa Rica www.ovsicori.una.ac.cr

BOLETÍN DE VULCANOLOGÍA ESTADO DE LOS VOLCANES Enero del 2011

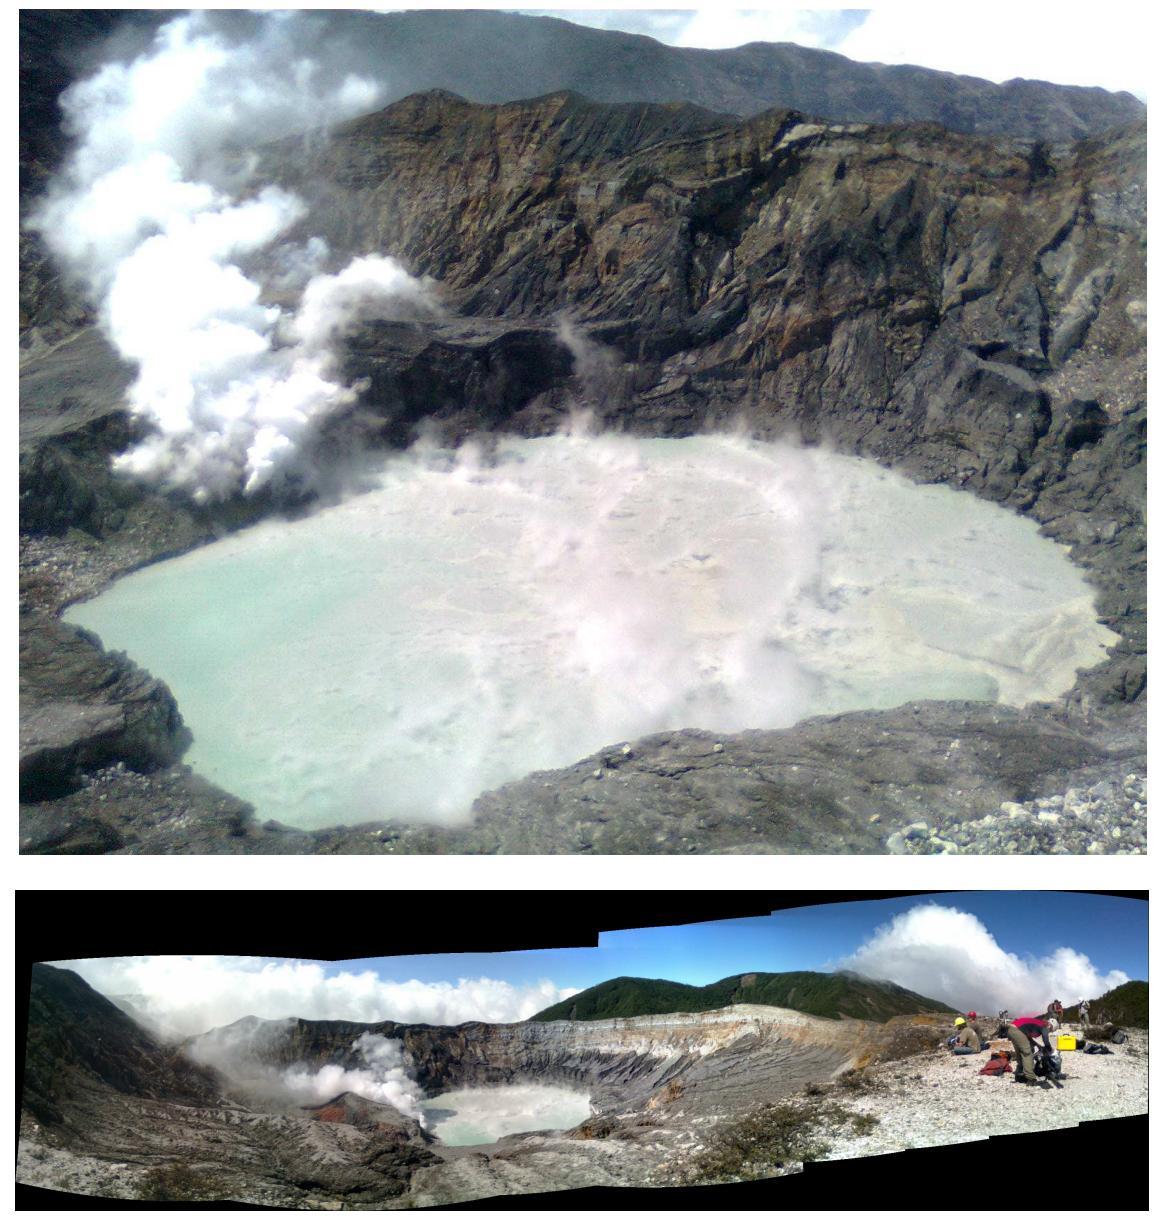
Figura 1. Fumarolas del "domo" y el lago ácido vistos desde el borde norte (imagen superior) y el borde este (imagen inferior) del cráter del volcán Poás el 19 de enero del 2011. Nótese a la derecha del lago parches amarillos de "azufre fundido-sílica-CaSO4" que flotan con frecuencia sobre la superficie del mismo. Fotos: María Martínez Cruz-OVSICORI-UNA.

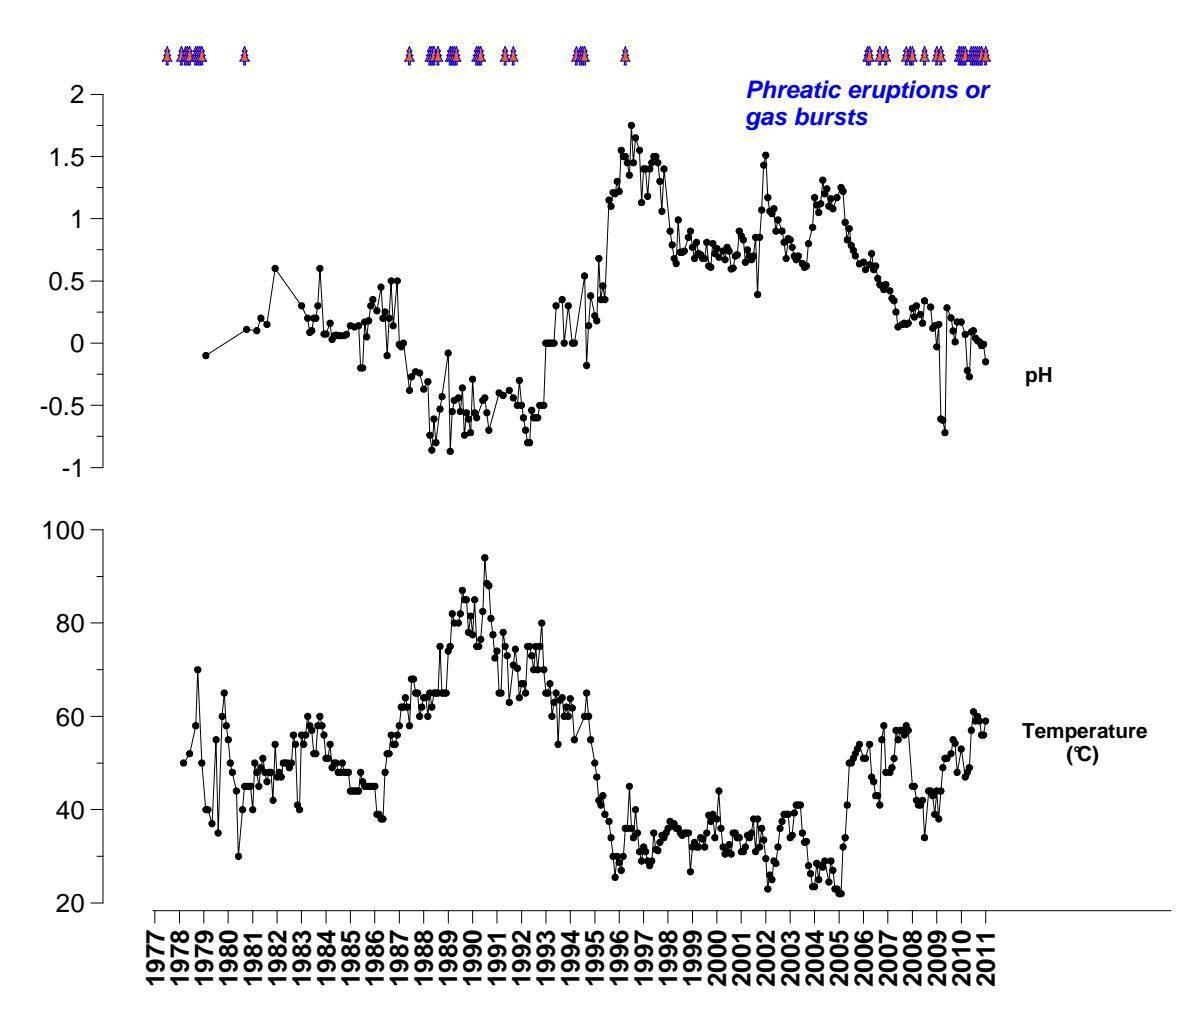
El lago ultraácido del volcán Poás continúa presentando en forma esporádica la salida súbita de burbujas grandes de gas en el centro del mismo las cuales producen fuerte convección y en ocasiones eyección de agua y sedimentos fuera de la región ocupada por el lago. El lago presenta en su superficie fuerte evaporación que origina "cortinas" de gases blanquecinos que logran alcanzar el borde del cráter y dificultan observar el espejo de agua, así como parches de azufre gris verdoso fundido en suspensión, celdas de convección en su parte central y un color verde claro lechoso (Fig. 1). En la orilla sur y suroeste del lago hay un burbujeo constante. Entre el 9 de diciembre del 2010 y el 27 de enero del 2011 el nivel del lago aumentó 2.30 m. La temperatura y pH del lago, medidas desde el borde este, registraron en enero 2011 59°C y -0.15 (menos 0.15), respectivamente (Fig. 2).

Figura 2. Serie de tiempo de temperatura y pH del lago ultraácido del volcán Poás para el período 1978-2011. Datos: Programa de Vigilancia Volcánica y Laboratorio de Geoquímica Volcánica del OVSICORI-UNA.

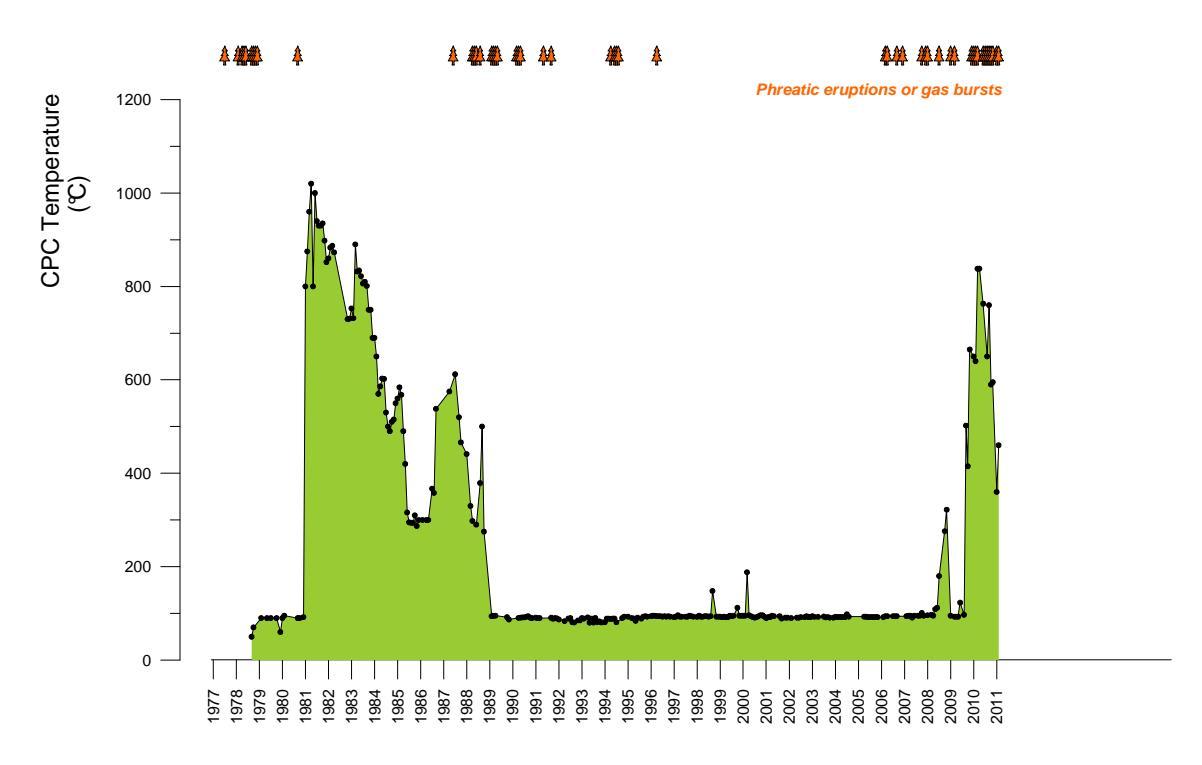
En el período enero 1981-octubre 1988 el "domo" del Poás presentó fumarolas de alta temperatura (275-1020°C). Posteriormente, entre 1989 y mediados del 2008, la temperatura de las fumarolas del domo osciló alrededor de 93°C (Fig. 3). Luego durante la segunda mitad del año 2008 la temperatura de las fumarolas del sector norte del "domo" del Poás mostraron una clara tendencia a aumentar a pesar de la breve interrupción que hubo entre finales del 2008 poco antes del Terremoto de Cinchona y agosto-setiembre del 2009. Entre agosto y setiembre del 2009 se registró un incremento drástico desde 97°C a aproximadamente 500°C (Fig. 4), cambio que corresponde con un aumento en la acidez (valores de pH más bajos) y en la conductividad eléctrica (mayor contenido de iones acuosos) en condensados de fumarolas del "domo" accesibles como para ser muestreadas.

Figura 3. Serie de tiempo de temperatura del cono piroclástico compuesto (CPC) del volcán Poás para el período setiembre 1978-enero 2011. Datos: Programa de Vigilancia Volcánica y Laboratorio de Geoquímica Volcánica del OVSICORI-UNA.

Medio año más tarde, entre marzo y setiembre del 2010, la temperatura de algunas de las fumarolas registró valores máximos entre los 760°C-838°C (Figs. 3 y 4). De forma correspondiente, la acidez y la conductividad eléctrica de los condensados mostraron en general un aumento muy marcado indicando un enriquecimiento de los condensados con especies de naturaleza ácida tales como ácido sulfúrico (H₂SO_{4(ac)}), ácido clorhídrico (HCl_(ac)), etc. (Fig. 4). El aumento general en la temperatura de las fumarolas del Poás podría ser el resultado de una posible intrusión magmática debajo de la región que comprende el "domo" y el lago. Sin embargo, desde finales del año 2010 al presente las fumarolas del "domo" muestran una tendencia a "enfriarse" y a cambiar hacia una composición química menos rica en especies ácidas.

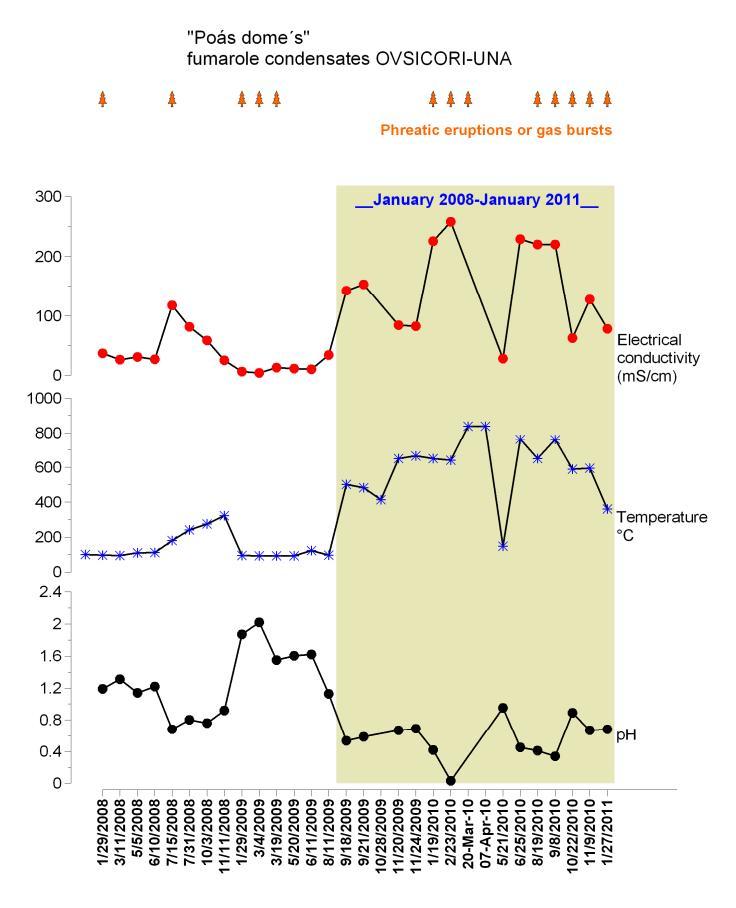
Figura 4. Conductividad eléctrica, temperatura, y pH (acidez) de condensados fumarólicos del cono piroclástico compuesto ("domo" o "criptodomo") del volcán Poás. Los datos de temperatura corresponden a mediciones directas realizadas con un termómetro de termocupla hecha de superaleación SuperomegacladXL®. Datos: Programa de Vigilancia Volcánica y Laboratorio de Geoquímica Volcánica del OVSICORI-UNA.

Rutinariamente el OVSICORI-UNA mide la temperatura de las fumarolas del "domo" en sitios accesibles en forma directa con termocupla hecha de superaleación SuperomegacladXL®. A modo de comparar entre mediciones de temperatura de las fumarolas del "domo" realizadas tanto directa como indirectamente se presenta la siguiente información. El 19 de enero 2011, el grupo de participantes del National Science Foundation-Michigan Technological University International Workshop "*PASI 2011: Open Vent Volcano Hazards*" visitó el cráter activo del volcán Poás. Entre las actividades realizadas por el grupo estuvo la medición remota de la temperatura de fumarolas ubicadas en el sector norte del "domo" con un sistema FLIR® desde el borde norte del cráter (desde una distancia horizontal de aprox. 470 metros) obteniéndose temperaturas aparentes entre >400°C y <600°C (Fig. 1). Mientras, las temperaturas registradas directamente con termocupla de superaleación varias semanas antes y después del 19 de enero 2011 están dentro de este ámbito de temperaturas obtenidas con el FLIR®. Por ejemplo, el 9 de noviembre 2010 se midió directamente en una de las fumarolas accesibles 595°C y más recientemente (2 febrero 2011) la misma fumarola registró 460°C.

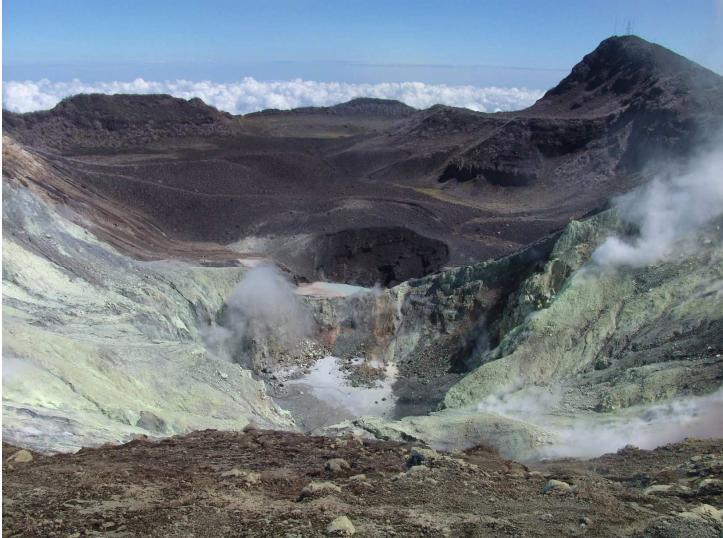
Continúa con actividad fumarólica en el cráter Central y el Oeste o Principal (Fig. 5).

Figura 5. Vista de los cráteres Oeste (1º plano) y Central (2º plano) del Volcán Turrialba cuya actividad fumarólica continúa en enero del 2011. Nótese todo el derredor de las paredes internas del Cráter Oeste cubiertas por azufre elemental emitido por las fumarolas.

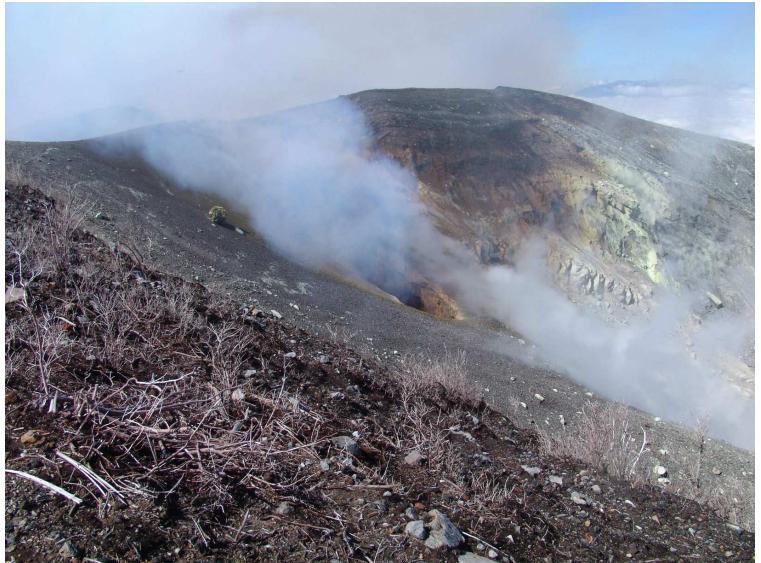
El sitio de emisión de gases y calor más importante sigue siendo el Cráter Oeste, especialmente en el boquete u orificio que se formó con la erupción freática del 5-6 de enero del 2010 en la pared interior suroeste del Cráter Oeste. El nivel de emisión a través de este orificio nuevo continúa disminuyendo con respecto al presentado en meses anteriores: La columna de gases y partículas alcanzan alturas entre 1 km y 1.5 km sobre el borde del orificio nuevo y la presencia de gases azulados ha disminuido al igual que el ruido que producen los gases al ser emitidos (Fig. 6). Las fumarolas al NE del orificio nuevo también han disminuido su temperatura. Sitios que que estuvieron registrando 600°C en meses anteriores, están alcanzando apenas 400°C. Las temperaturas de las fumarolas del Turrialba reportadas son obtenidas directamente con una termocupla SuperomegacladXL®.

Figura 6. Vista del orificio fumarólico que se formó con la erupción freática del 5-6 de enero del 2010 en la pared suroeste del Cráter Oeste, actualmente el punto de emisión de gases y calor más importante.

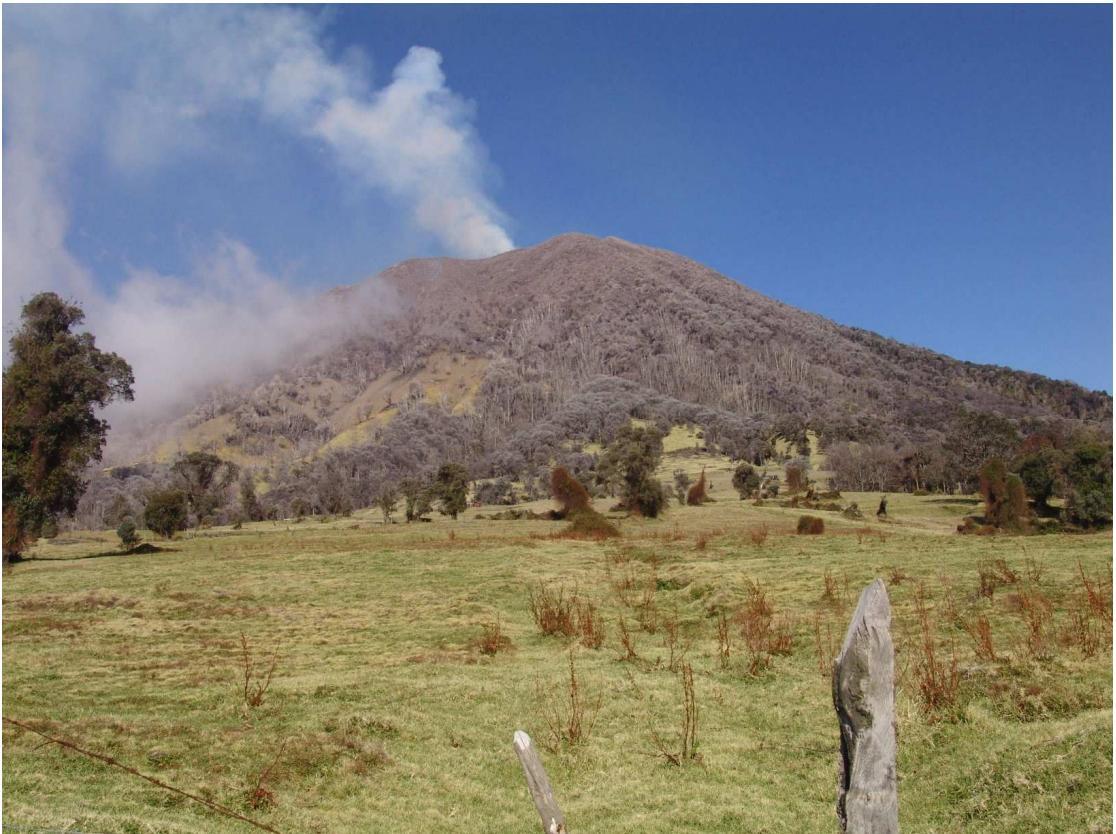
Figura 7. Vista del Volcán Turrialba tomada desde el flanco noroeste en donde se puede observar las áreas más afectadas por la columna de gases y partículas.

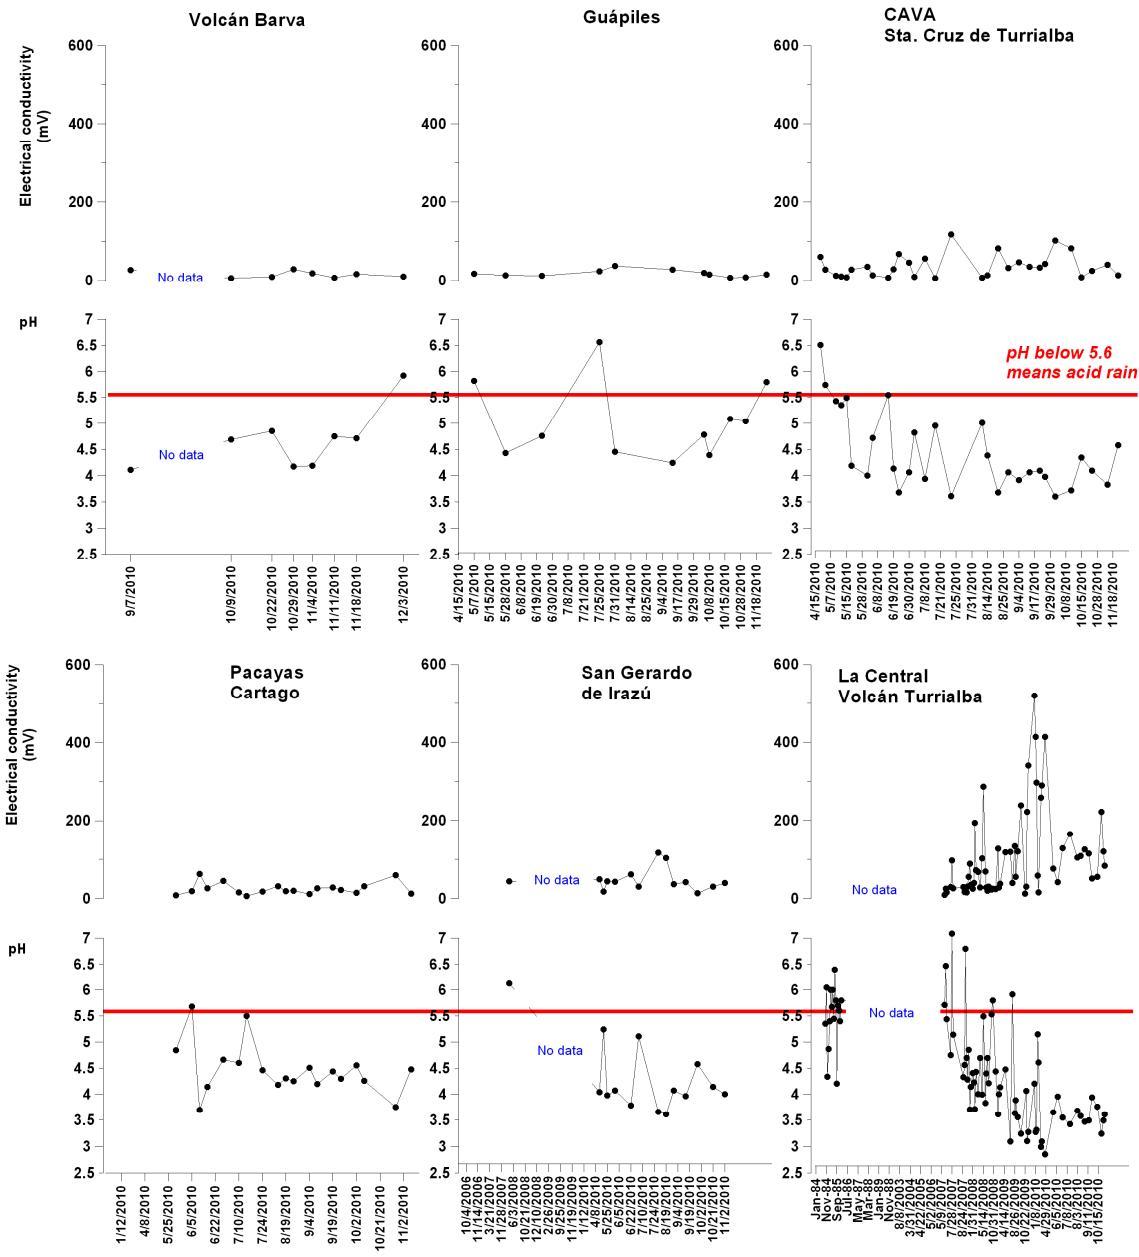
En la figura 8 se puede apreciar que la mayoría de las muestras de lluvias (depositación total húmeda y seca) recolectadas en varios sectores en las inmediaciones del volcán Turrialba han resultado ser de carácter ácido (i.e. con pHs menores a 5,6).

Sin embargo, las lluvias recolectadas entre noviembre 2010-enero 2011 en las inmediaciones del Parque Nacional Braulio Carrillo (sector volcán Barva), Guápiles y La Pastora muestran un incremento en el pH con valores por encima de 5.6 (es decir una disminución en la acidez). Este cambio en el pH en las lluvias de sitios de muestreo más alejados del volcán Turrialba podría estar reflejando una disminución en la tasa de emisión de gases y/o cambios en la composición química de los volátiles emitidos por el volcán.

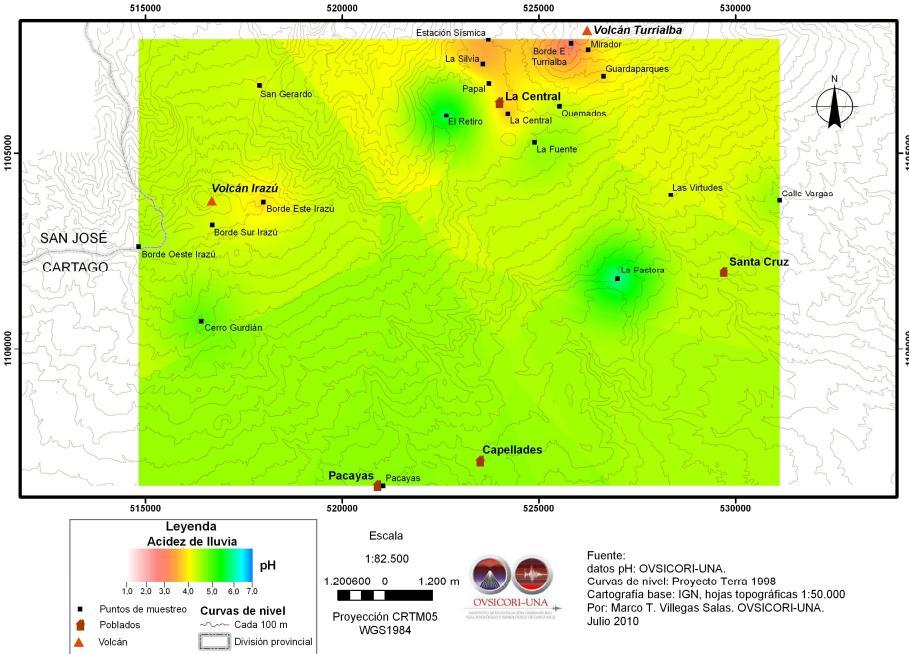
Las figuras 9 y 10 muestran cambios en la distribución de la depositación total ácida en la región que comprende los macizos de los volcanes Turrialba e Irazú. De acuerdo al mapa de la figura 9 se podría interpretar que durante mayo-julio 2010 la pluma volcánica del Turrialba se dispersó predominantemente hacia el noroeste-norte-noreste creando condiciones de acidificación ambiental principalmente en dichos sectores. Mientras el mapa en la figura 10 podría sugerir que la pluma volcánica se desplazó preferencialmente hacia el oeste-suroeste entre agosto-octubre 2010. Sin embargo, hay que tener en consideración que el comportamiento de la pluma del volcán Turrialba es muy complejo ya que está regulado por diversos factores tales como la tasa de emisión de los gases y partículas, cambios en la composición química de la pluma, dinámica de la atmósfera y condiciones meteorológicas particulares.

Mapa de acidez de lluvia en la región entre los volcanes Turrialba e Irazú, Costa Rica. Mayo-junio-julio 2010.

Figura 9. Conductividad eléctrica (µS/cm), y pH (medida de la acidez) de lluvias recolectadas en varios sitios en región que comprende los volcanes Turrialba, Irazú, y Barva.

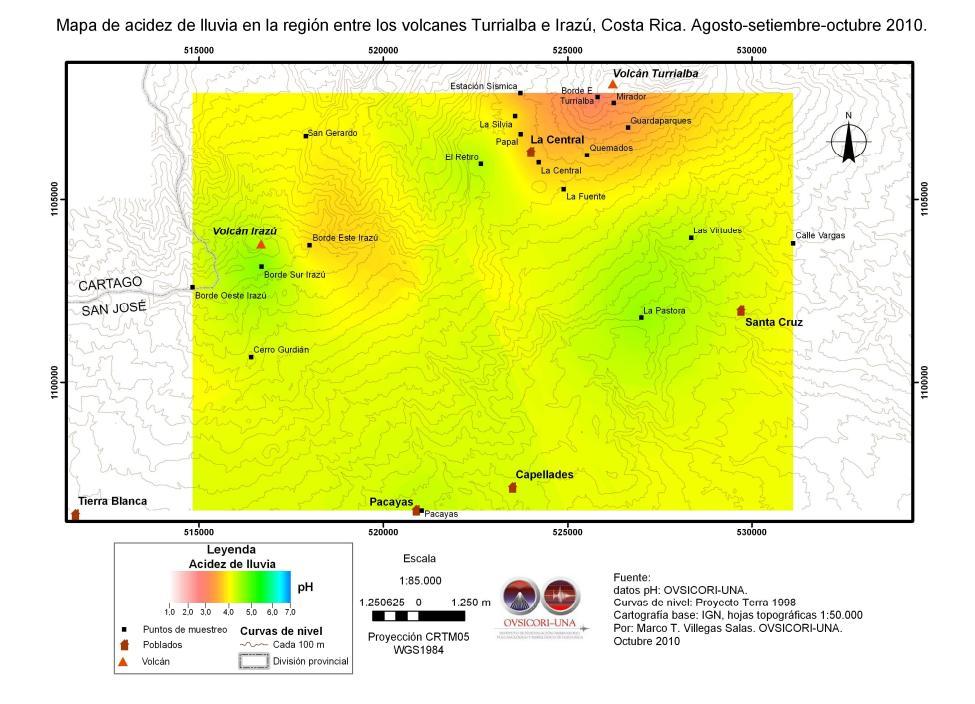
Figura 10. Conductividad eléctrica (µS/cm), y pH (medida de la acidez) de lluvias recolectadas en varios sitios en región que comprende los volcanes Turrialba, Irazú, y Barva. Datos: OVSICORI-UNA/CONARE. Datos: Programa de Vigilancia Volcánica, Laboratorio de Geoquímica Volcánica
