Intensidades sísmicas preliminares del terremoto de Cinchona, 8 de enero 2009

Rodolfo van der Laat¹, Ronnie Quintero¹ y Edgar Méndez²

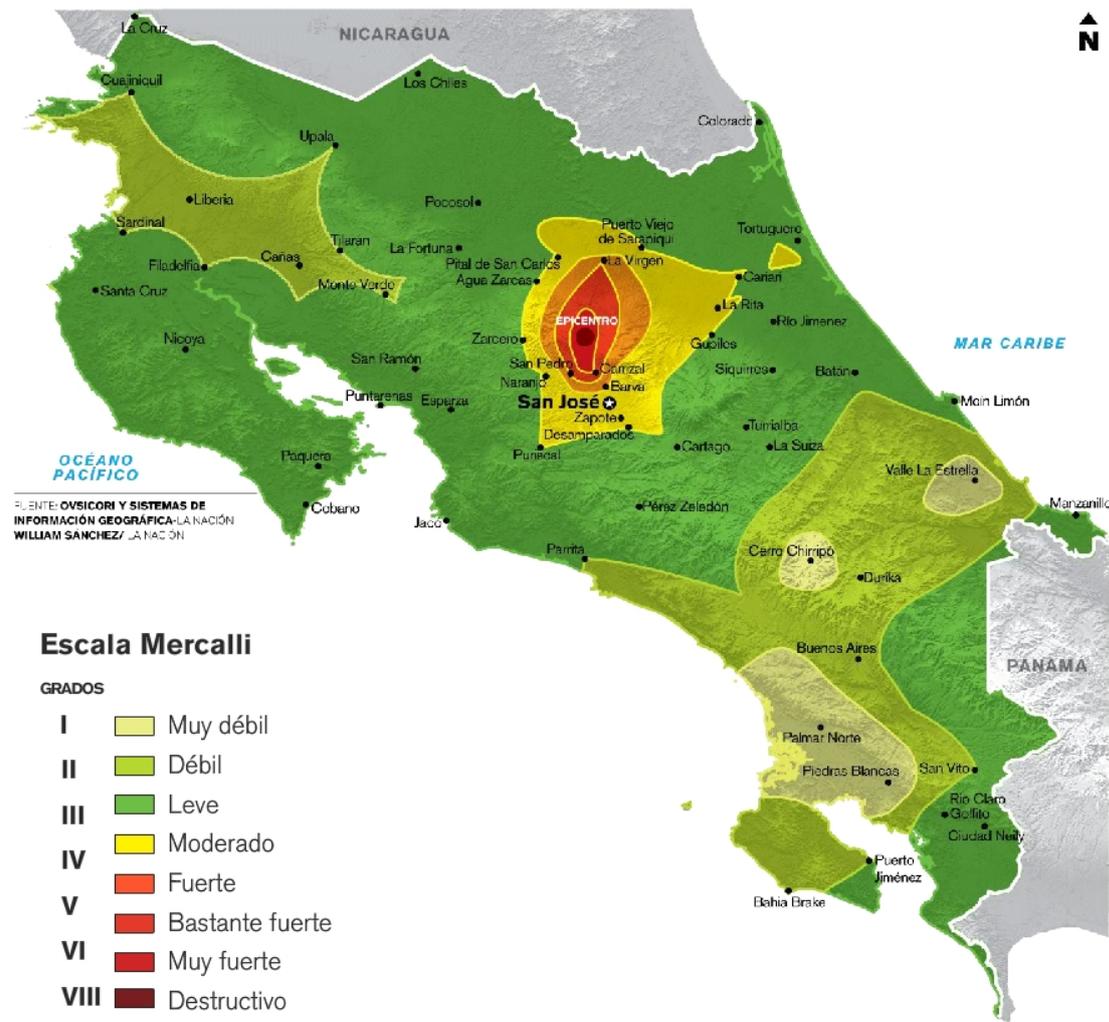
La distribución de las intensidades registradas (Fig. 1), según la escala MM, muestra una concentración relativa de los efectos de este sismo, en la zona central de Costa Rica, debida a dos razones principales: la escasa profundidad del foco, que fue de 6 km, y las condiciones locales del suelo en la región epicentral.

Fig.1 Mapa de intensidades del sismo de Cinchona, del 8 de enero de 2009, 13:21 hora local.

Se observa en el mapa que la mayor parte del territorio nacional percibió el sismo con intensidades menores, leves, débiles y muy débiles. Incluso se registraron lugares como Chirripó y algunos sectores de la zona sur, donde el sismo no fue percibido por la población. Mientras tanto, las intensidades mayores al grado V (fuerte) se concentran en una región alargada que va entre Barva al sur, hasta la Virgen de Sarapiquí al norte. Las intensidades máximas registradas fueron de grado VIII (destrutivo) y se encuentran justamente en la zona media de la región epicentral, en Cinchona.

Este mapa preliminar refleja adecuadamente, en forma general, la distribución de los efectos del sismo y cabe destacar la concentración de los efectos en una zona relativamente pequeña, cuando se compara con los efectos de sismos con magnitudes $M_w > 6.0$ ocurridos en Costa Rica en los últimos 20 años (Limón, Cóbano, Armuelles, Dominical, Burica, Alajuela, Damas, etc.) Estos eventos tienen obviamente otras características, profundidades, magnitudes y diversas condiciones geológicas y de estabilidad de suelos. La distribución de cada grado MM de estos sismos es bastante más dispersa que en el caso de este estudio. El laboratorio de Ingeniería Sísmica de la Universidad de Costa Rica ha estudiado las intensidades de esos eventos y los mapas de intensidades MM están en www.inii.ucr.ac.cr/lis/
